UNIVERSIDADE FEDERAL DE MINAS GERAIS

Escola de Engenharia

Curso de Especialização em Construção Civil

A EXTINÇÃO DAS BARRAGENS A MONTANTE NO BRASIL

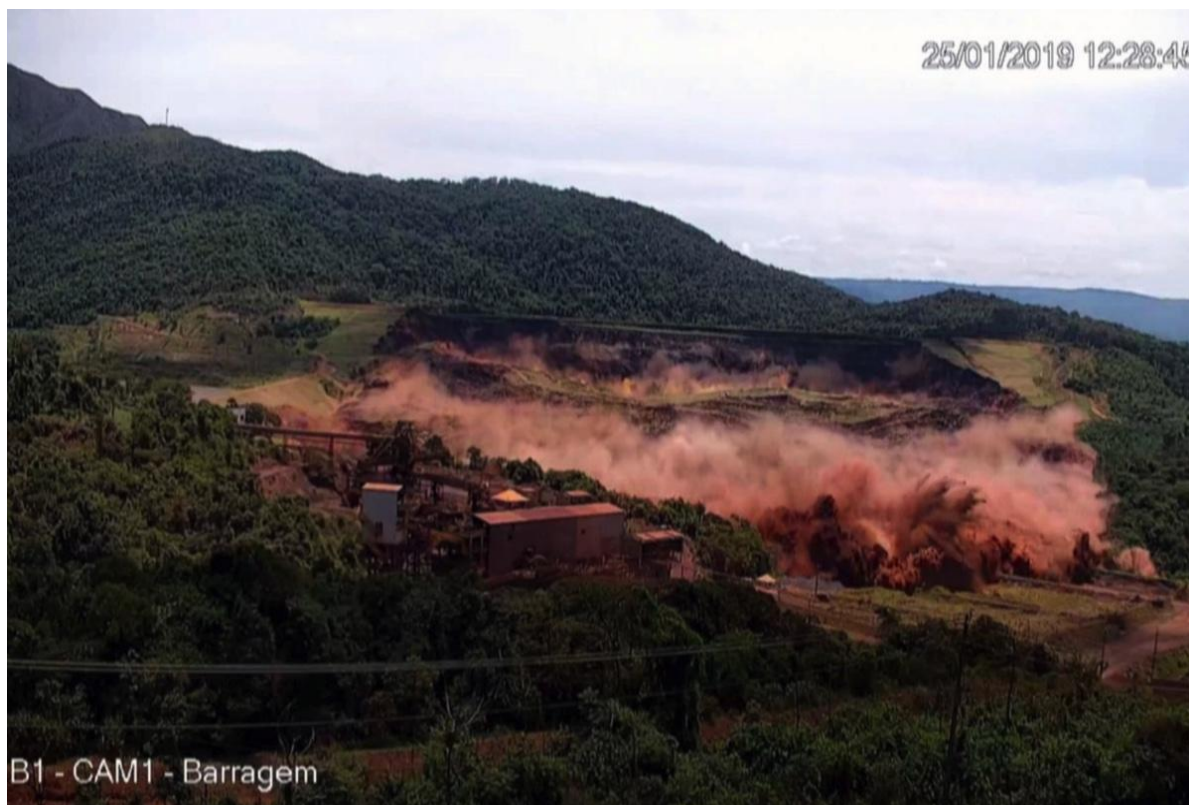
Figura 3 - O exato momento do rompimento da B1.

No dia 25 de janeiro de 2019 às 12:28 rompeu a Barragem 1, localizada na Mina Córrego do Feijão em Brumadinho, Minas Gerais, a Figura 3 mostra o exato momento do rompimento. Esta barragem foi construída em 1976 pela Ferteco Mineração e adquirida pela Vale em 2001. Estava desativada desde 2014 e continha 12,7 milhões de metros cúbicos de rejeitos. A mesma apresentava instabilidade há alguns anos, mas as ações tomadas para evitar esse desastre não foram suficientes para impedir que rompesse.

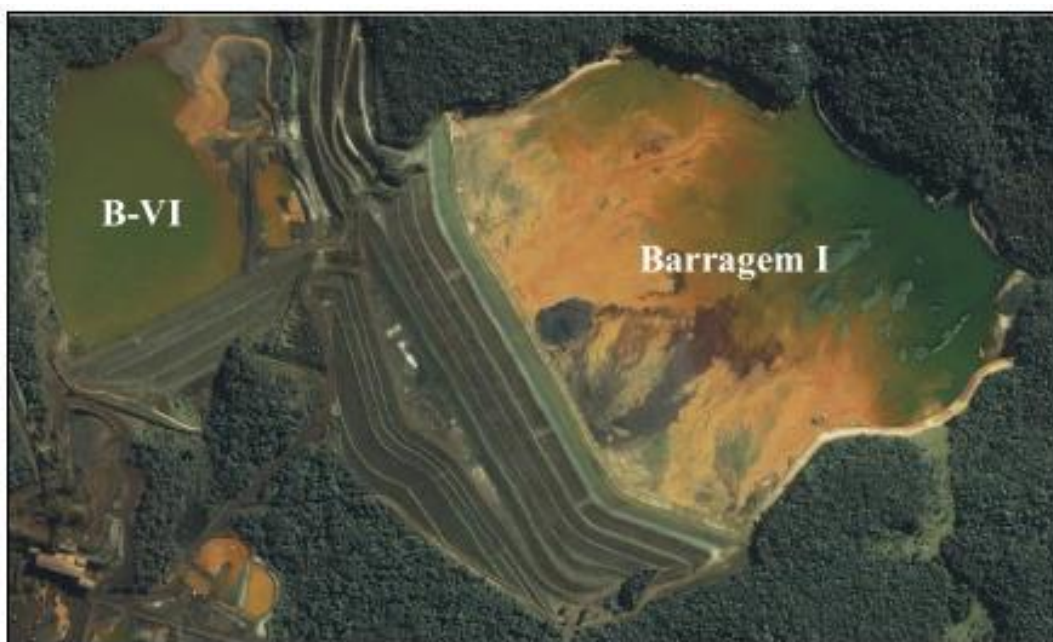
Figura 10 – Vista aérea da Barragem B6 antes do rompimento da B1.

Segundo a Vale (2019), logo após o rompimento, a mineradora abriu várias frentes de obras para garantir a segurança geotécnica das estruturas remanescentes da Mina Córrego do Feijão, como a remoção e destinação adequada dos rejeitos e parte da recuperação ambiental. Ela iniciou o reforço da barragem B6 que se localiza ao lado da B1, a barragem rompida, vide figura 10, e retirada do material que permaneceu na B1.
