**OS CONCEITOS DE PRESERVAÇÃO COMO AGENTES
TRANSFORMADORES DO AMBIENTE CONSTRUÍDO: o caso de Mariana,
MG**

Dissertação apresentada ao Curso de Mestrado da
Escola de Arquitetura da Universidade Federal de
Minas Gerais como requisito parcial para obtenção do
título de Mestre em Ambiente Construído e
Patrimônio Sustentável.

Área de Concentração: Conservação de Bens
Culturais

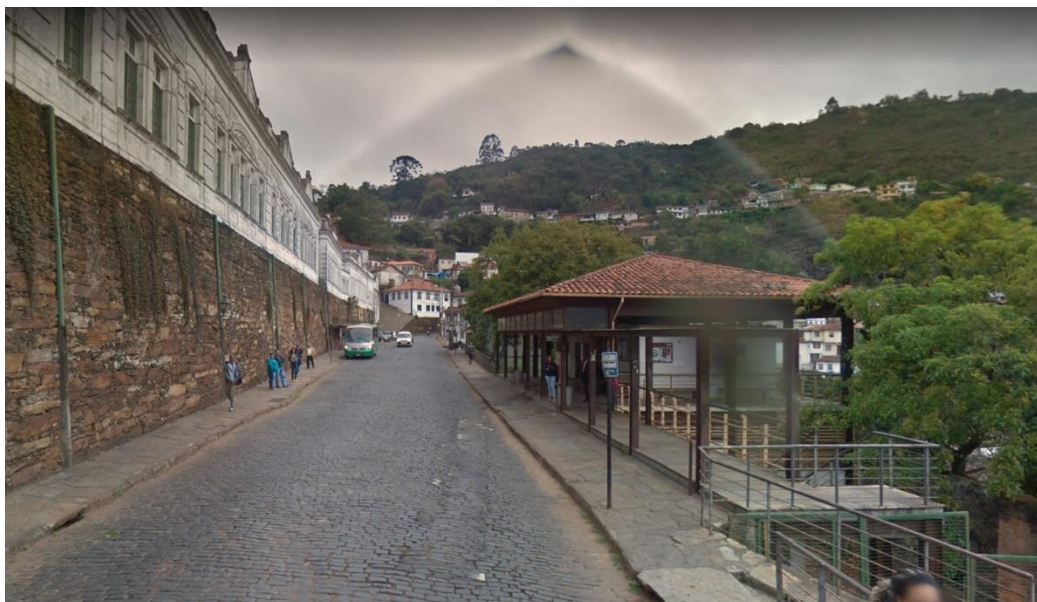
Figura 2– Terminal Barão de Camargos, na rua Barão de Camargos em Ouro Preto, MG

Além disso, a proibição de “trama estrutural vazada e elementos estruturais aparentes, como pilares, pilotis, vigas e outros” acaba por limitar o surgimento de uma arquitetura com linguagem contemporânea, mesmo com uma possível solução harmônica em relação à sua inserção no conjunto. Dessa forma, obras que seguirem o partido arquitetônico do Terminal de Integração Barão de Camargos, localizado próximo à Praça Tiradentes e integrante da Área de Proteção Especial, não mais poderão ser aprovadas na cidade. A obra foi concluída no ano de 2009 pelo Programa Monumenta/IPHAN e, mesmo com a cobertura em telha capa e bica composta em 4 águas, é facilmente reconhecida como contemporânea, com pilares de aço cortén aparentes e uma marquise lateral (figura 2).

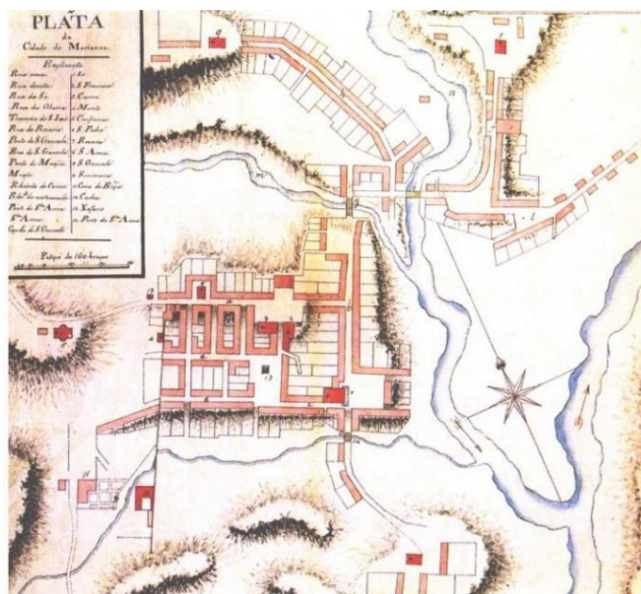
Figura 5 - Plãta da Cidade de Mariana. Atribuída a José Fernandes Pinto de Alpoim. Data provável 1743 a 1750

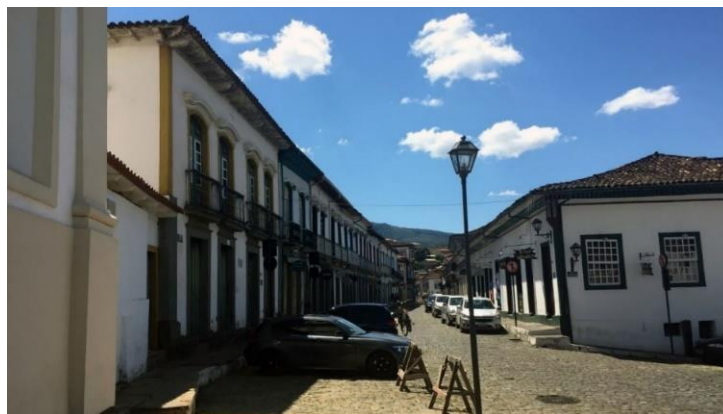
Figura 15 - Sobrados na rua Direita

imponentes edifícios civis e religiosos, tendo sido executados por grandes mestres artífices, como obras de arte de aspecto monumental (figuras 14 e 17); o casario formado por edificações térreas com características singelas ou por sobrados de aspectos mais suntuosos (figura 16); a homogeneidade arquitetônica das edificações civis, com volumetria simplificada, planta em formato retangular, implantadas no alinhamento da via e sem afastamentos laterais; lotes, característicos da estrutura urbana das cidades coloniais mineiras, com grande profundidade e testada estreita; miolos das quadras com densidade de ocupação baixa e quintais livres; trajetos com equipamentos de infraestrutura urbana, como os chafarizes, elaborados com apuro estético e ornamentados com elementos em cantaria; a presença dos *passos da paixão*, geralmente na porção mediana das quadras, marcando os caminhos dos cortejos religiosos; vias pavimentadas com seixos rolados ou pedras retificadas. Mariana diferenciava-se dos demais sítios por ter seu espaço urbano público marcado pelo traçado quase ortogonal, permeado por uma sucessão de praças, resultando numa composição urbana mais fluida.

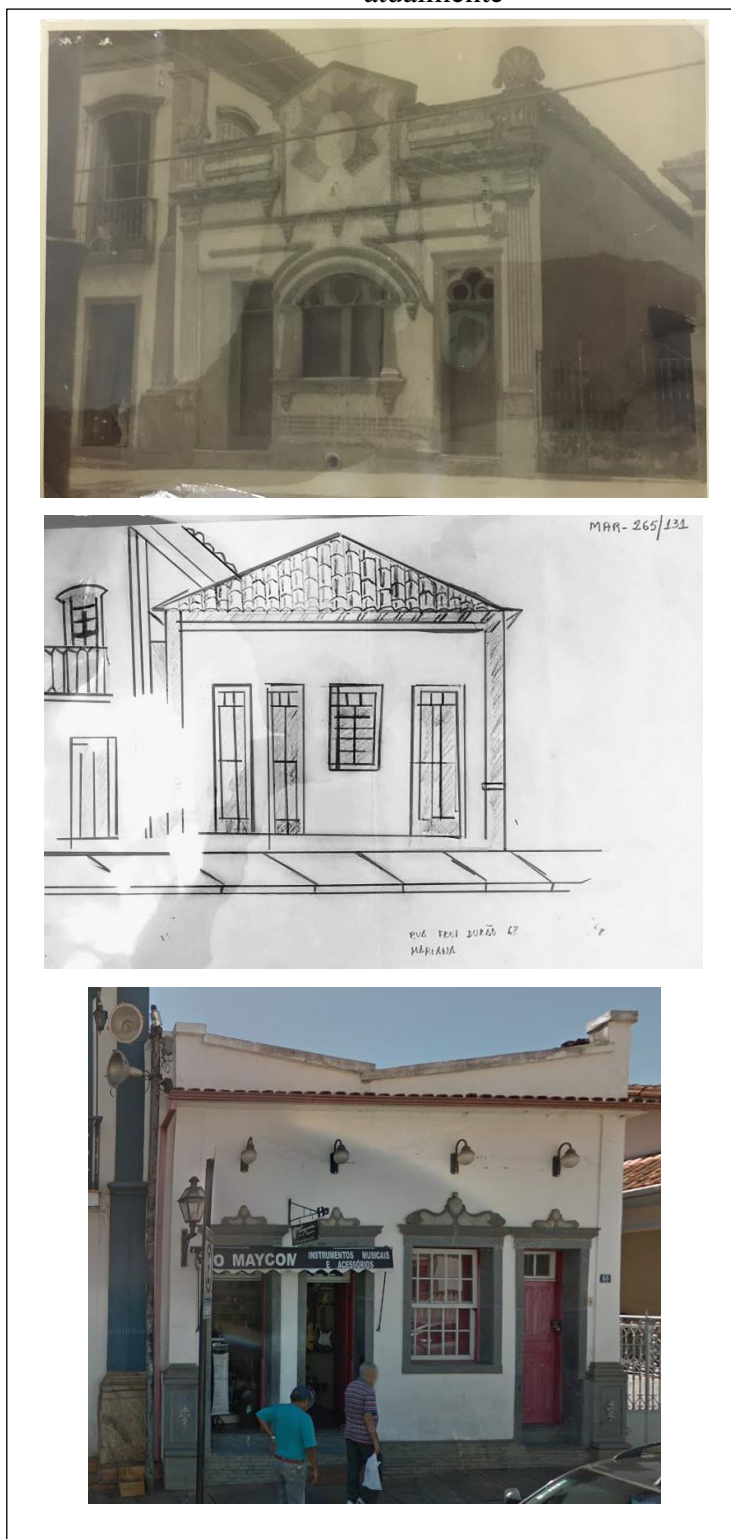
Quadro 2 - Fotografia da casa na rua Frei Durão, no ano de 1967. Croqui com proposta de alteração da fachada, sem a indicação de autoria e data. Fachada do imóvel atualmente

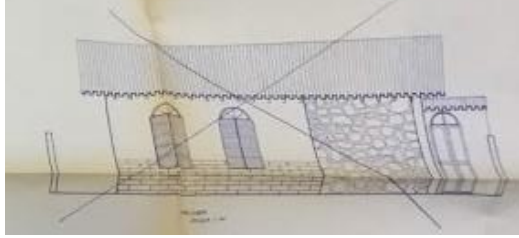
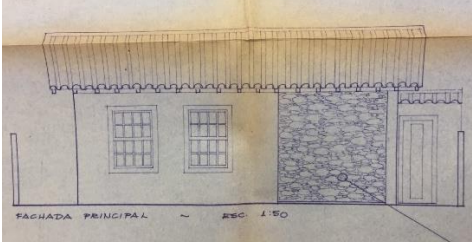
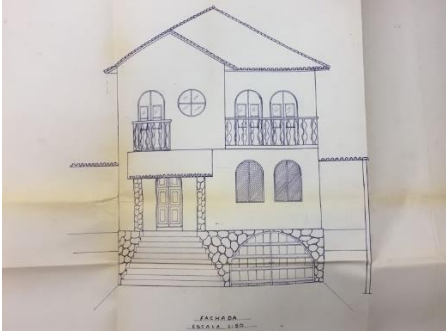
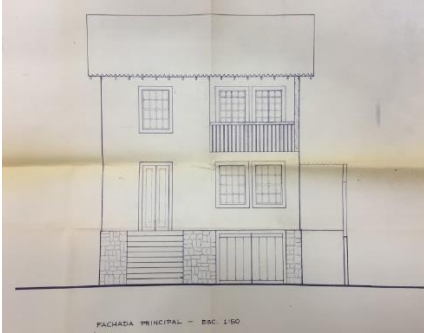
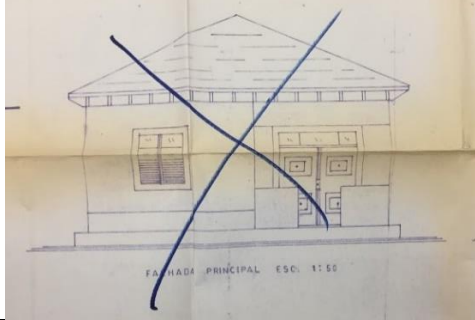
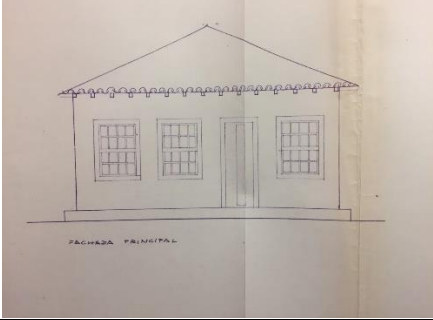
Proposta apresentada ao IPHAN para análise	Proposta com a intervenção do IPHAN
Fachada frontal de edificação a ser construída na rua Cônego Rego, no ano de 1978.

Fonte: Centro de Informação e Documentação – Superintendência do IPHAN em Minas Gerais. Caixa MAR-269.	
Fachada frontal de edificação a ser construída na rua da Banqueta, no ano de 1979.

Fonte: Centro de Informação e Documentação – Superintendência do IPHAN em Minas Gerais. Caixa MAR-267.	
Fachada frontal de edificação a ser construída na rua do Campinho, s/n, no ano de 1978.

Fonte: Centro de Informação e Documentação – Superintendência do IPHAN em Minas Gerais. Caixa MAR-259.	
Fachada frontal de edificação a ser construída na rua Barão de Camargo, s/n, no ano de 1979.

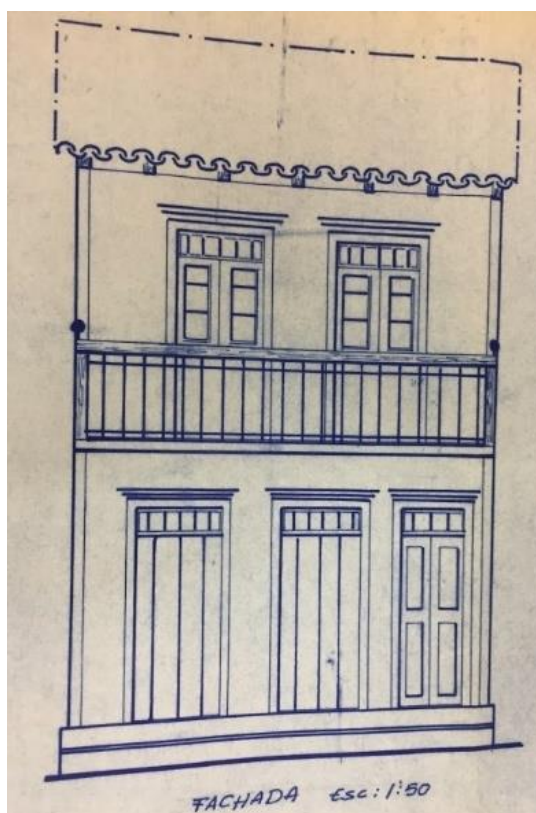
Figura 29– Exemplo de fachada classificada como *falso histórico*. Proposta de nova edificação a ser construída no ano de 1979, aprovada pelo IPHAN

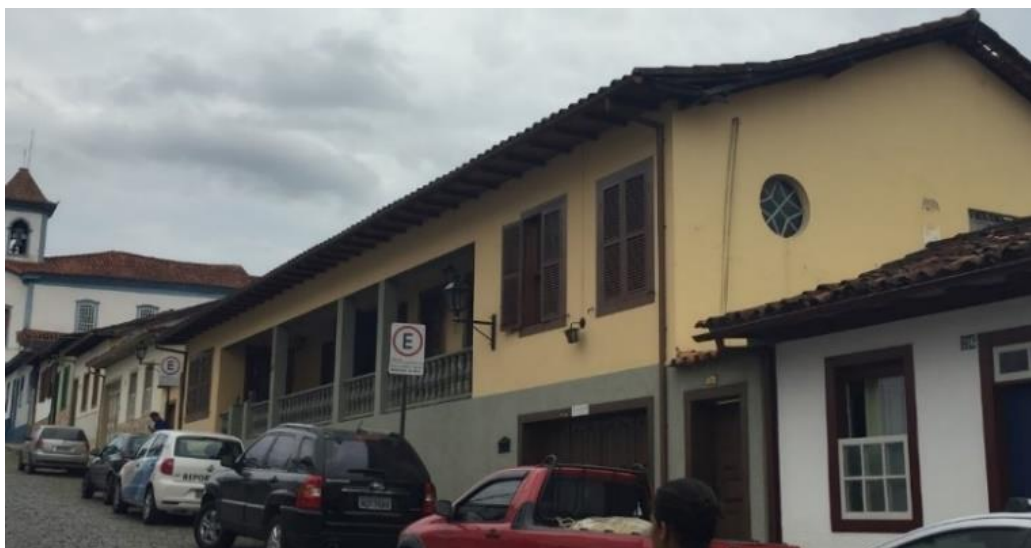
Figura 30 - Foto atual de edificação na rua Dom Silvério, classificada como de arquitetura híbrida

Figura 31 - Projeto aprovado pelo IPHAN no ano de 1977

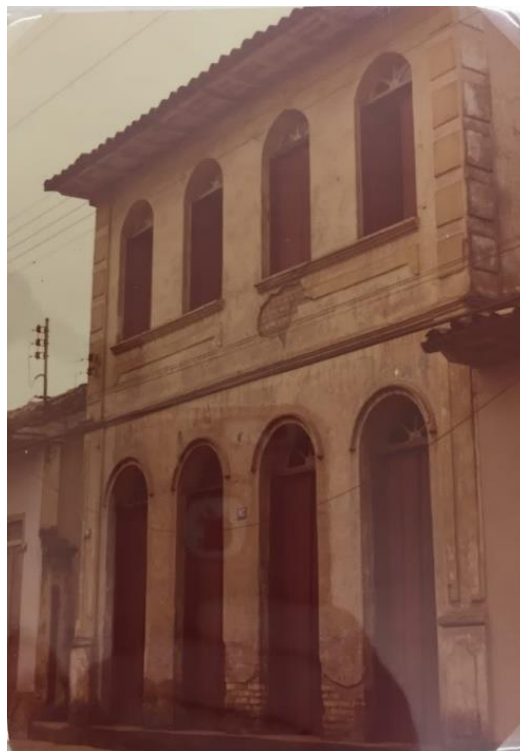
Figura 35 - Foto da edificação supracitada na rua Dom Viçoso

O caso da análise de solicitação de autorização para reforma de um casarão na rua Dom Viçoso é exemplar (figuras 35 e 36). A proposta, a ser realizada em um imóvel com aspectos arquitetônicos do estilo eclético previa grande intervenção na fachada frontal, reproduzindo o *estilo colonial* no ritmo das aberturas e modelos das esquadrias. Em um comunicado interno, elaborado durante a análise do projeto, a técnica da SPHAN posiciona-se da seguinte maneira:

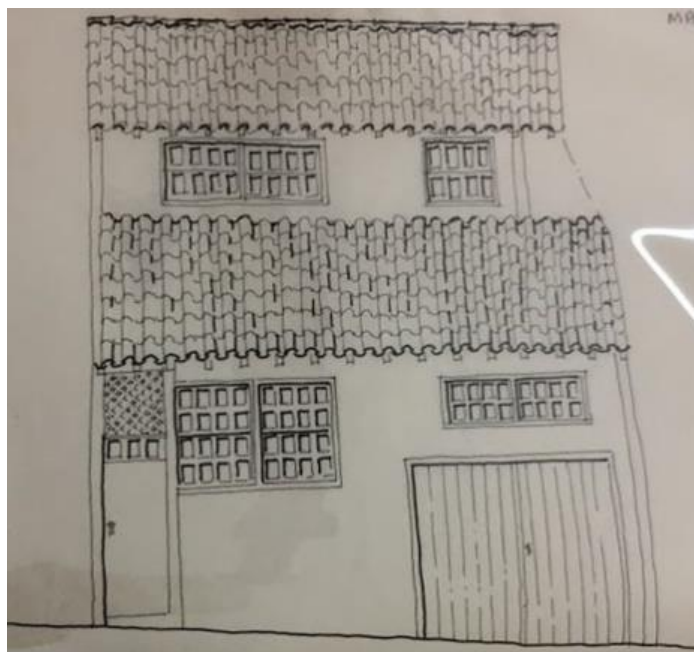
Figura 37 - – Estudo para inserção de segundo pavimento recuado em edificação térrea – Fachada frontal

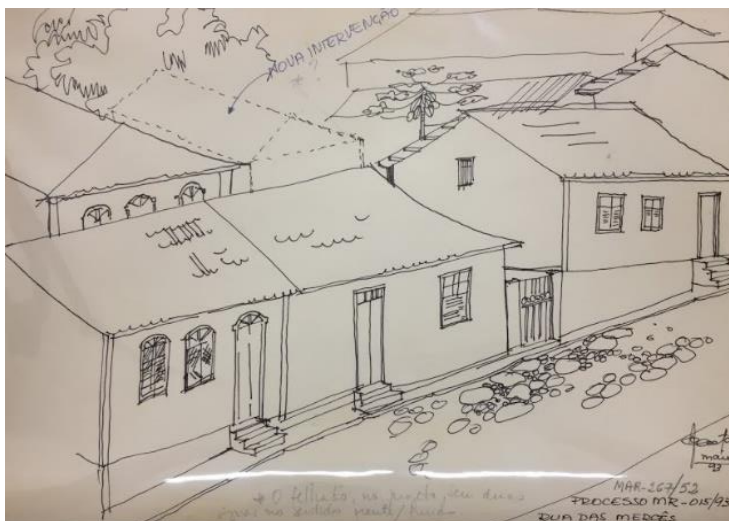
Figura 39 - Estudo de uma intervenção a ser realizada na rua das Mercês

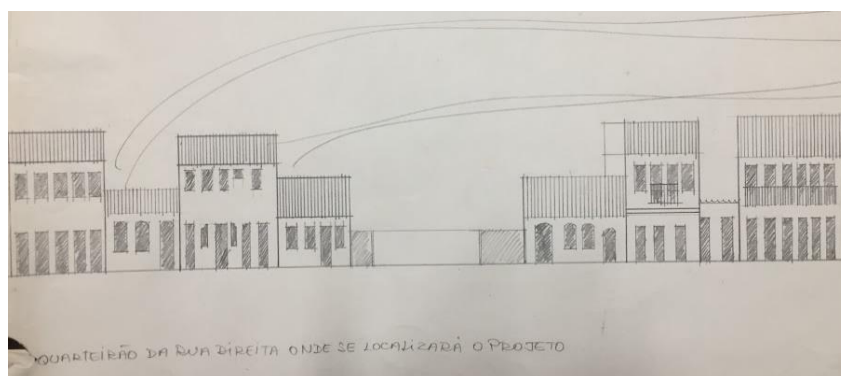
Figura 41 - Estudo de face de quadra para construção em lote vago na rua Direita

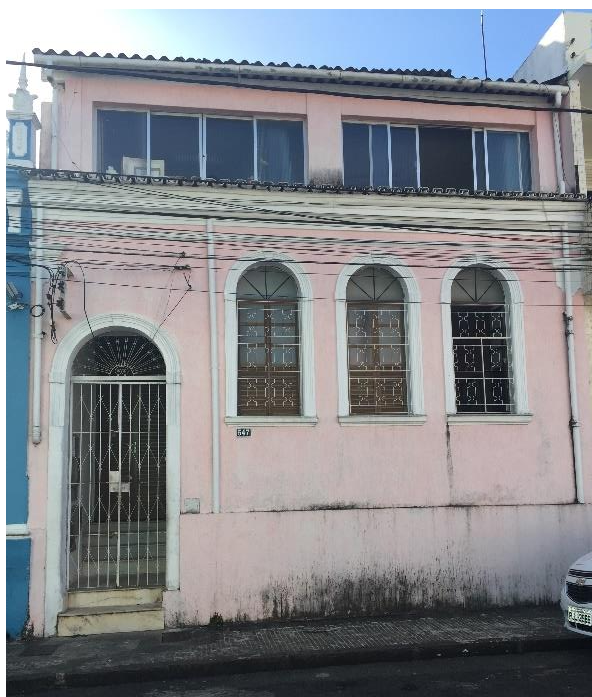
Figura 42 - Casa com segundo pavimento recuado em Salvador, BA

Conforme apontado na análise sobre a década de 1980, o aumento de pavimentos com volume recuado foi uma solução adotada para acréscimos em edificações existentes, que não implicaria necessariamente no aumento da ocupação do lote. Especificamente em Mariana, foram encontrados apenas exemplos da inserção de pavimento recuado sobre edificações térreas. No entanto, conforme já apontado, esse tipo de intervenção foi bastante utilizado na década de 1990 em outros sítios urbanos tombados, como Salvador (figura 42) e Ouro Preto. Nesses locais, foram observados, também, exemplares com a inserção de terceiro pavimento recuado em sobrados.

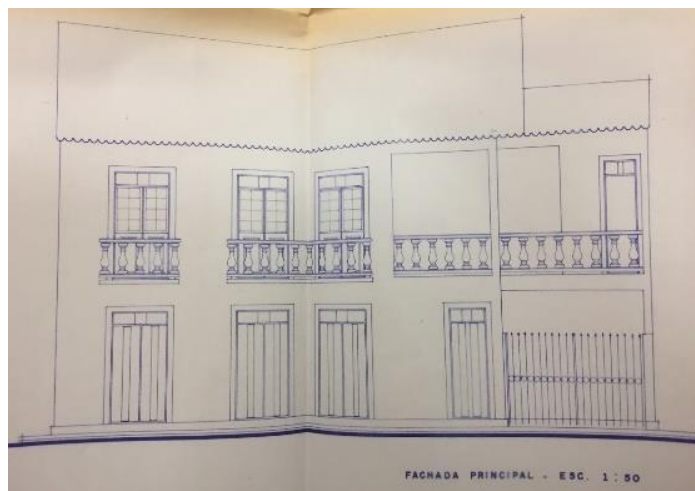
Figura 43 - Representação gráfica com fachada frontal, aprovada pelo IBPC no ano de 1990.
Classificada como arquitetura híbrida

Figura 44 - Vista lateral da edificação acima
