**UNIVERSIDADE FEDERAL DE MINAS GERAIS**  
**Escola de Engenharia**  
**Departamento de Engenharia de Materiais e Construção**

**Vistoria Cautelar com a Utilização de Veículo Aéreo não Tripulado (VANT)**

Monografia apresentada ao curso de Especialização em Construção Civil da Escola de Engenharia da Universidade Federal de Minas Gerais como requisito parcial para a obtenção do título de Especialista em Construção Civil.

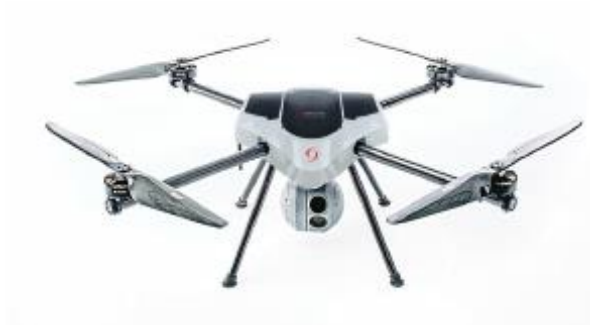
**Figura 8:** Exemplo do modelo multirrotor de VANT

Exemplo de um VANT multirrotor e um comparativo entre os modelos de asa fixa e os de multirrotores:

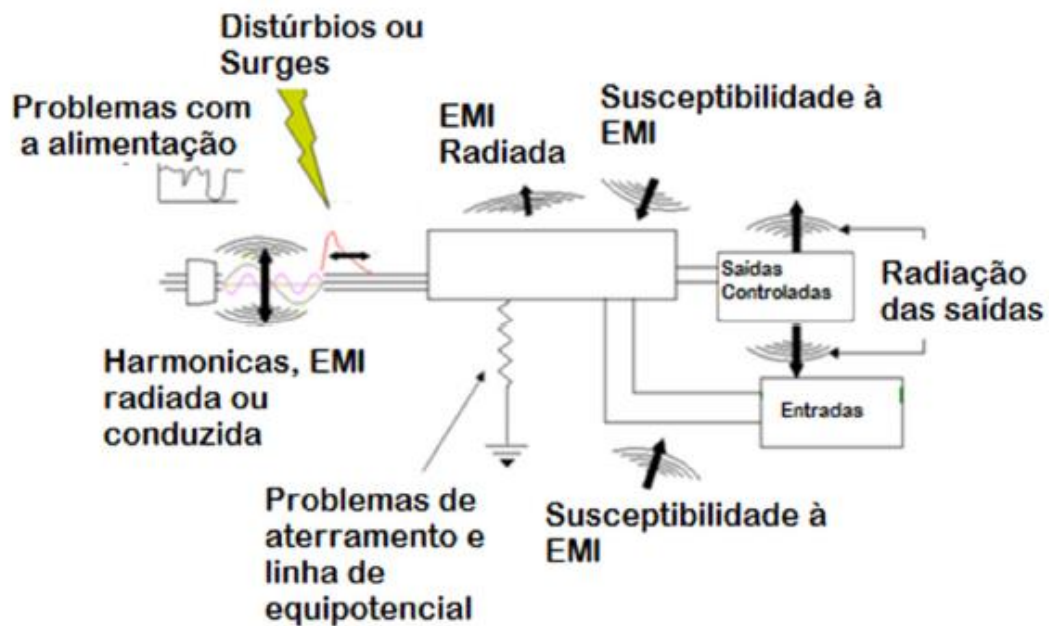
**Figura 16:** Interferência Eletromagnética sendo emitida e captada por equipamento.

A Interferência Eletromagnética, ou *EMI (Eletromagnetic Interference)* é a energia que causa resposta indesejável a qualquer equipamento. Pode ser gerada por centelhamento nas escovas de motores, chaveamento de circuitos de potência, em acionamentos de cargas indutivas e resistivas, acionamentos de relés, chaves, disjuntores, lâmpadas fluorescentes, aquecedores, ignições automotivas, descargas atmosféricas e mesmo as descargas eletrostáticas entre pessoas e equipamentos, aparelhos de micro-ondas, equipamentos de comunicação móvel, etc. Tudo isto pode provocar alterações causando sobretensão, subtensão, picos, transientes e que em uma rede de comunicação pode ter seus impactos. Isto é muito comum nas indústrias e fábricas, onde a *EMI* é muito frequente em função do maior uso de máquinas (máquinas de soldas, por exemplo), motores (CCMs) e as redes digitais e de computadores próximas a essas áreas. Como as operações com *RPA*s são realizadas geralmente em indústrias e edificações, a quantidade de máquinas nas proximidades em que a *RPA* irá operar é muito elevada. Assim, o operador deve estar atento durante o voo, medindo a interferência com o aumento significativo dos ruídos durante a operação do mesmo. Ao se medir esta interferência e constatar que a mesma está tornando inoperante o equipamento, deve-se suspender o seu uso e aguardar que a situação normalize. (IBAPE-MG, 2019, p. 26)

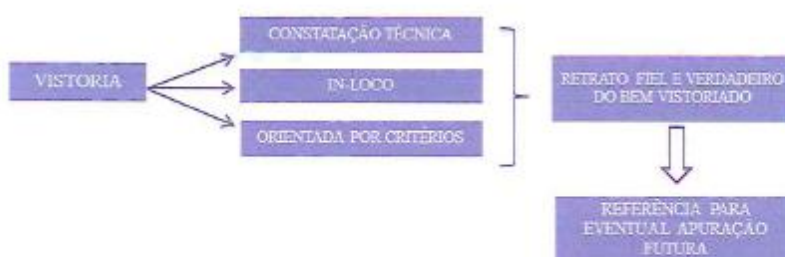
Figura 1- Fluxograma da vistoria

Para o objeto em pauta, será baseado na ABNT (Associação Brasileira de Normas Técnicas), IBAPE (Instituto Brasileiro de Avaliação e Perícias de Engenharia), literatura referenciada e aplicações práticas de vistoria cautelar de vizinhança, todas as metodologias e parâmetros de cálculo e dimensionamento de forma que atendam os pré-requisitos mínimos estabelecidos para o perfeito funcionamento de todo o sistema existente, a figura 1 identifica o fluxograma considerado para a avaliação.
