**PERÍCIA DE ENGENHARIA NA CONSTRUÇÃO CIVIL: Análise Patológica**

Monografia de especialização apresentada à Escola de Engenharia da Universidade Federal de Minas Gerais, como requisito parcial à obtenção do título de Especialista em Construção Civil.

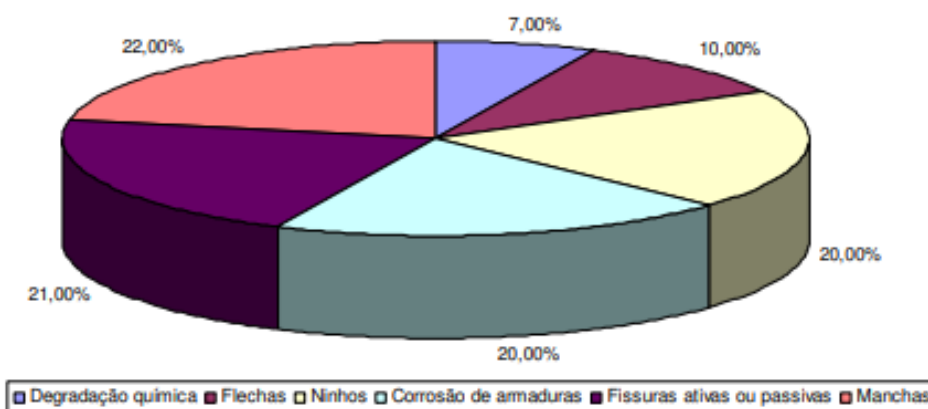
Figura 01: Distribuição de manifestações patológicas em estruturas

As manifestações patológicas retratam características, que ao examiná-las é possível identificar a origem, natureza e mecanismos envolvidos. Para um primeiro diagnóstico, baseado em observações visuais é possível identificar fissuras, manchas, eflorescências, corrosões, flechas. (HELENE, 2003)

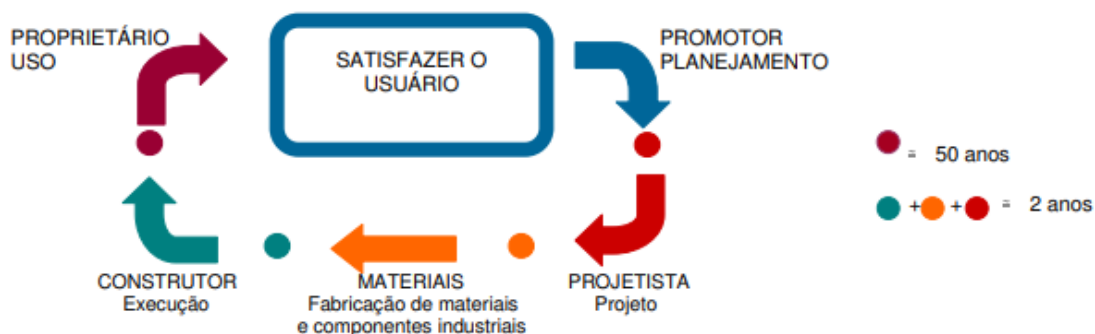
Figura 02: Fases de construção

Excesso de cargas, variações térmicas e de umidade, incompatibilidade de materiais, agentes biológicos e atmosféricos são fatores que influenciam no aparecimento de patologias. De acordo com Helene (2003), as patologias são falhas que ocorrem durante as fases de construção de um empreendimento.

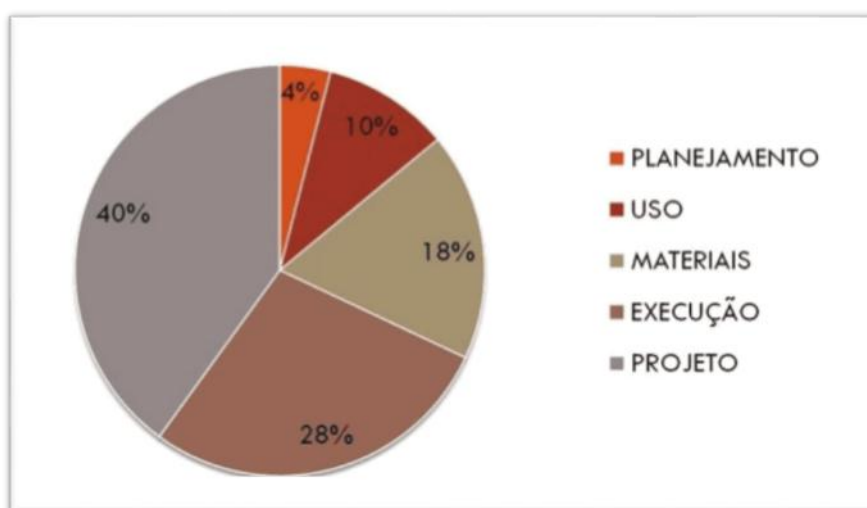
Figura 03: Origem das manifestações patológicas nas fases de construção

Analisando a figura XX, podemos concluir que a maioria das patologias tem origem nas fases de projeto e execução, falta de detalhamento, adaptações durante o processo de execução, são algumas falhas graves que podem provocar o aparecimento de manifestações patológicas.

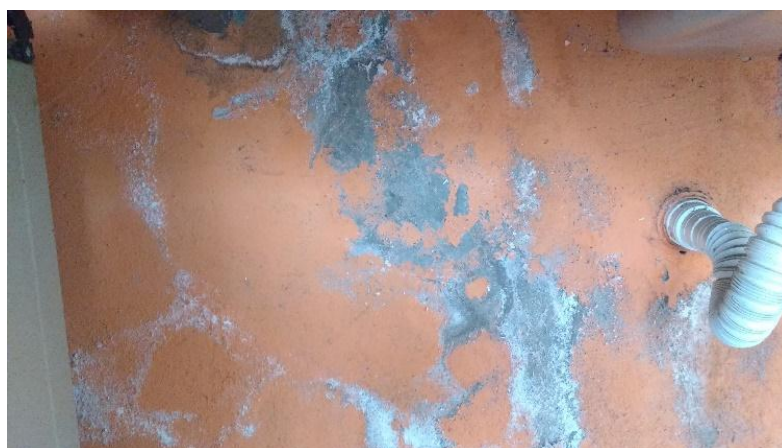
Figura 06: Eflorescência

Eflorescências são manchas esbranquiçadas ou esverdeadas na superfície, provenientes do depósito de cristais de sais dissolvidos na água e após sua evaporação, formam manchas na superfície.

A eflorescência é originada por três fatores, o teor de sais solúveis presentes nos materiais ou componentes, que quando a umidade do interior da alvenaria transpassa o reboco para à superfície da parede, conduz estes sais para o lado exterior. A presença de água ou umidade, que através de vazios ou poros permite que a água passe pelo interior por capilaridade e a pressão hidrostática que faz com que a migração da solução ocorra, indo para a superfície. Para que ocorra a eflorescência estes três fatores devem existir. (SOUZA, 2008).

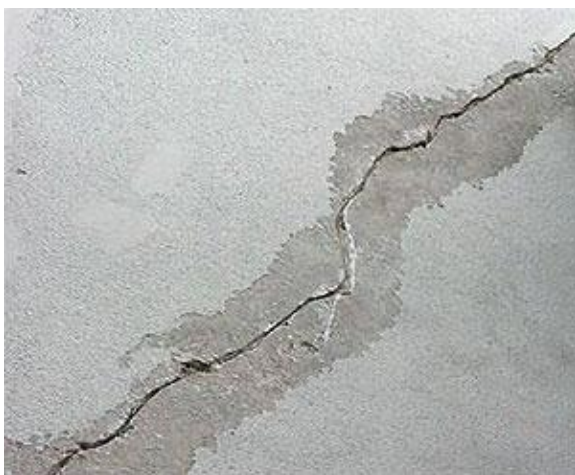
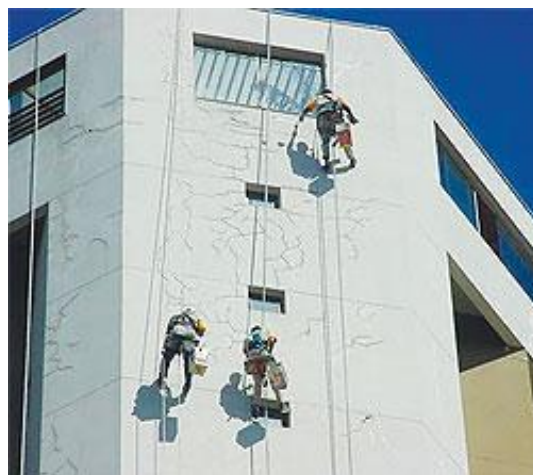
Figura 07: Fissuras geométricas X Fissuras Mapeadas

As fissuras podem ser geométricas, ocorrendo em elementos de alvenaria e em suas juntas de assentamento ou mapeadas, podem ser formadas por retração das argamassas, por excesso de finos no traço ou por excesso de desempenamento. (Corsini, 2010)

De acordo com a NBR 9575:2003, as fissuras podem ser classificadas em microfissuras, com abertura inferior a 0,05mm, fissuras com aberturas até 0,5mm e trincas com aberturas entre 0,5mm e 1,0mm. Esta definição se aplica às trincas passivas que não variam em função da temperatura, não podendo adotar para as trincas ativas, que variam conforme a variação higrotérmica.

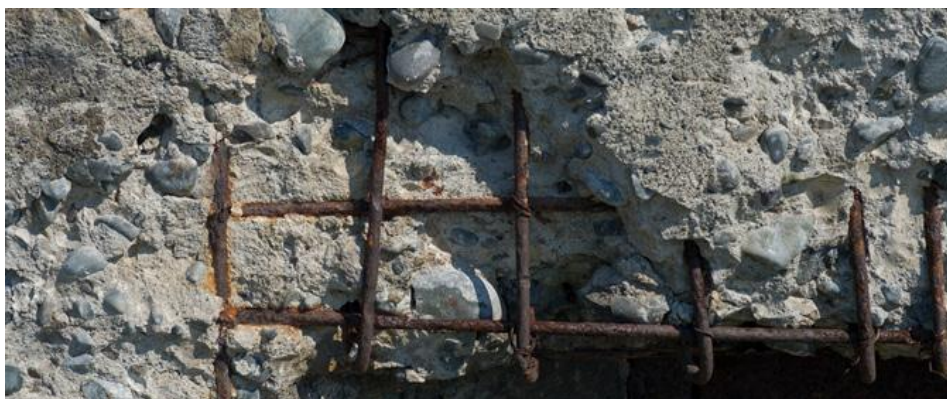
Figura 09: Bicheira na estrutura de concreto

- Bicheiras na estrutura de concreto: falhas no processo de concretagem, podendo afetar a durabilidade e resistência da estrutura.

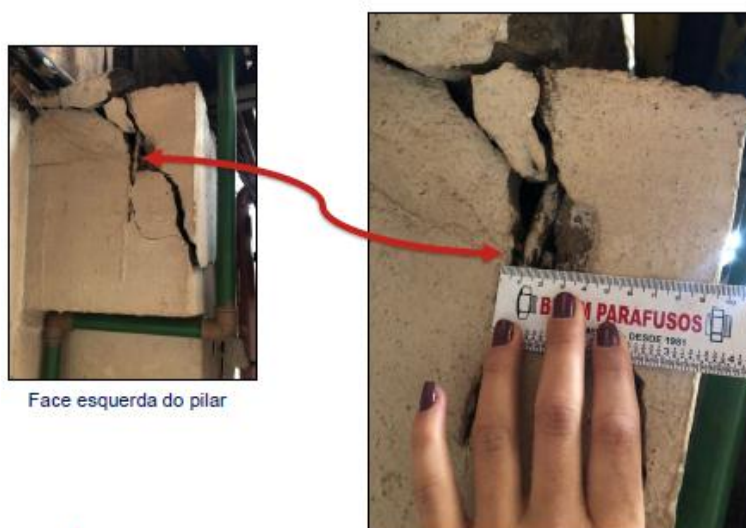
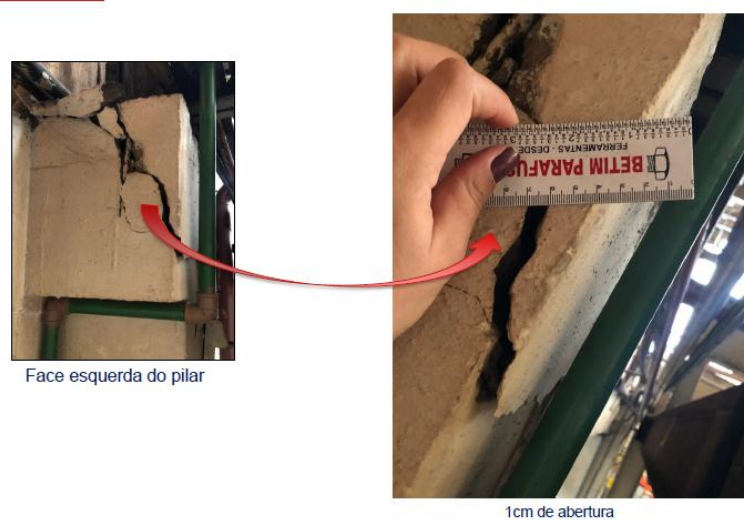
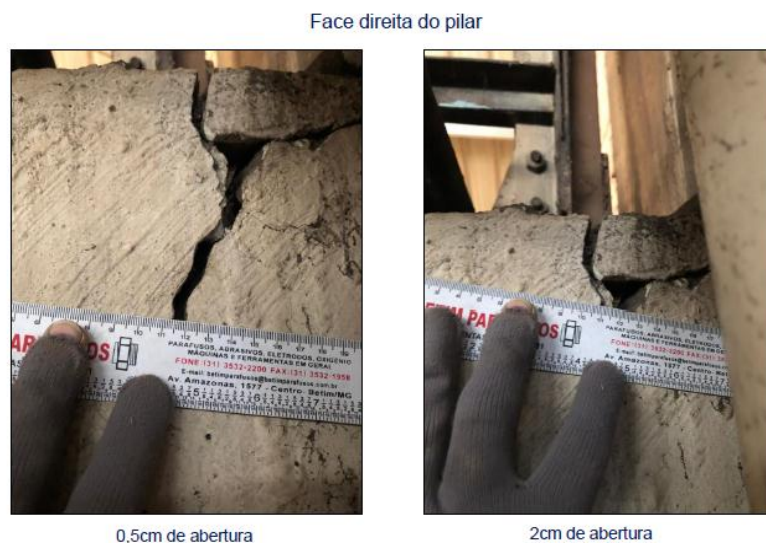
O estudo de caso foi realizado em uma empresa multinacional, na planta de Contagem, com área de 120 mil m<sup>2</sup>. A planta foi inaugurada há mais de 40 anos e atua na fabricação de equipamentos de construção. A edificação é em alvenaria estrutural e concreto armado, com vigas e pilares largos, o galpão possui cobertura metálica. Foi identificado no galpão principal fissuras sobre o pilar G1, conforme figura 10, 11, 12 e 13. Na primeira medição foi identificado uma abertura de 4cm com exposição de ferragem na face esquerda do pilar.

Figura 10: Face esquerda do pilar G1 (1 Medição)

Face esquerda do pilar

Figura 11: Face esquerda do pilar G1 (1 Medição)

Figura 12: Face frente do pilar G1 (1 Medição)

Figura 13: Face direita do pilar G1 (1 Medição)

Sobre a coluna G1 é distribuído parte da carga do telhado do galpão e tem instalado uma ponte rolante. Foi analisado se a vibração da ponte estaria impactando a estrutura da coluna, contudo o impacto não ocorre, devido a um equipamento que o atenua e impede que a transferência ocorra.

A trinca sobre o pilar é devido a concentração de cargas e tensões que possivelmente não foram previstas no dimensionamento do projeto estrutural. A princípio serão realizadas vistorias e medições para acompanhar a estrutura, que hoje está estabilizada. Está sendo feito um levantamento das cargas para um novo dimensionamento e possível intervenção.
