A CASA DE BÁRBARA HELIODORA EM SÃO JOÃO DEL-REI: Documentação necessária para a historiografia da arquitetura civil setecentista em Minas Gerais

**DANGELO, ANDRÉ G. D. (1); BRASILEIRO, VANESSA B. (2); BERG, ISABELA C.
A. (3)**

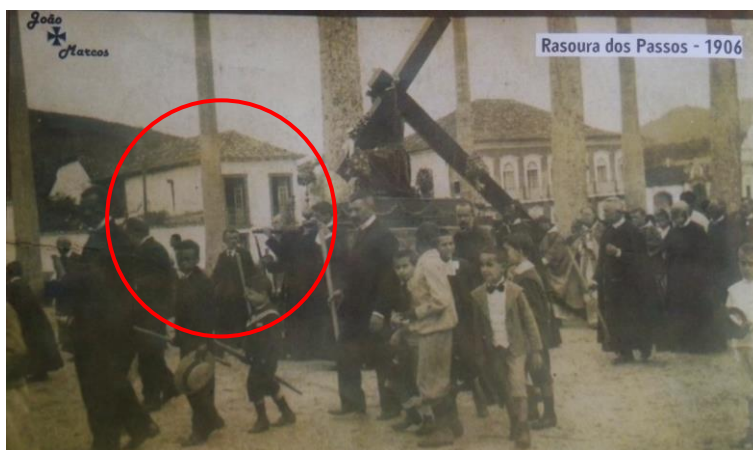
Figura 1 - Vista frontal da Casa de Bárbara Heliodora datada do ano de 1906 (vide destaque). Fonte: Arquivo da Irmandade do Senhor Bom Jesus dos Passos de São João del-Rei.

Há apenas duas imagens (figuras 1 e 2) conhecidas do histórico imóvel antes da primeira grande reforma nele efetuada por volta de 1930, o que nos conduz a uma série de dúvidas acerca da autenticidade do atual estado da edificação, que passaria ainda por outra grande reforma em 1970 - época em que a propriedade já pertencia à Prefeitura Municipal de São João del-Rei - e por uma significativa intervenção no ano de 2007, quando o imóvel praticamente ruiu e teve 80% da parte original, que não havia sido modificada na reforma de 1930, reconstruída, fazendo com que restasse muito pouco do que constituía o edifício na época de sua construção.

As duas imagens anteriores à reforma de 1930 confirmam o perfil de uma casa de arrabalde com grande porção de terra aos fundos e nas laterais, embora a frente do sobrado já se articulasse com o alinhamento da antiga Rua do Bonfim (atual Rua Ribeiros Bastos). Nestas imagens o gradil das sacadas, embora entalados, coerentes com as tipologias mais antigas, já aparecem com as grades de ferro batido típicas da arquitetura do período do Império na cidade. Essa característica de casa de arrabalde é ainda confirmada pela vizinhança atual, proveniente de loteamentos desta antiga chácara em época diversa: à sua esquerda¹ vê-se a construção do chamado Solar do Barão de São João del-Rei, construção datada de 1850; à direita vê-se uma pequena casa de linguagem eclética provavelmente construída na década de 1920.

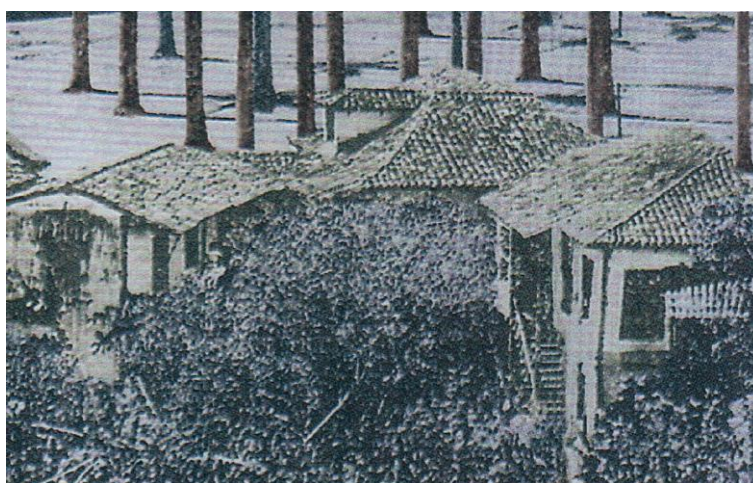
Figura 2 - Vista de fundos da Casa de Bárbara Heliodora datada do ano de 1907. Fonte: Arquivo de Silvério Parada.

Baseados ainda nas duas fotos mais antigas, levantamos a hipótese de que o puxado existente já neste período, como mostra a figura 2, consistia em um acréscimo do século XIX - anterior, portanto, à primeira reforma. A falta de uma articulação bem resolvida entre as águas dos telhado dos dois volumes igualmente sugere essa hipótese. A imagem dos fundos da casa também revela uma solução de articulação da cobertura da varanda muito diferente da resultante da reforma de 1930 (figura 2), na qual todo o volume posterior do puxado foi reconstruído. Nas imagens não é possível verificar com clareza se a porção do terreno onde foi edificado o edifício eclético na década de 1920 ainda pertencia à casa original. Na foto dos fundos, certamente anterior à reforma de 1930, ainda se nota a pequena água-furtada, elemento tão tradicional das casas desse período que servia para iluminar o telhado, onde tradicionalmente eram guardados objetos não utilizados e não raramente dormiam os escravos da casa.

Do ponto de vista da implantação, as imagens originais do fundo da casa tornam bastante evidente que o solar do Barão de São João del-Rei, situado à sua esquerda, coloca-se em expressivo avanço sobre a antiga edificação. Neste sentido, ainda que sem conseguirmos uma prova documental nos cartórios, acreditamos ser bastante provável que o próprio Barão de São João del-Rei tenha sido quem adquiriu a antiga chácara e quem demoliu a capela, fazendo da primeira uma casa de renda após tê-la parcelado em três terrenos. Como dito, a estratégia de implantação do novo solar em relação à casa nos conduz a esta hipótese, pois, caso o Barão não fosse proprietário da mesma, seria impossível demolir a incômoda capela e criar o gradil, fundamental para separar e monumentalizar o novo edifício oitocentista em relação à antiga casa, que adquiria então um papel secundário em relação ao novo solar.

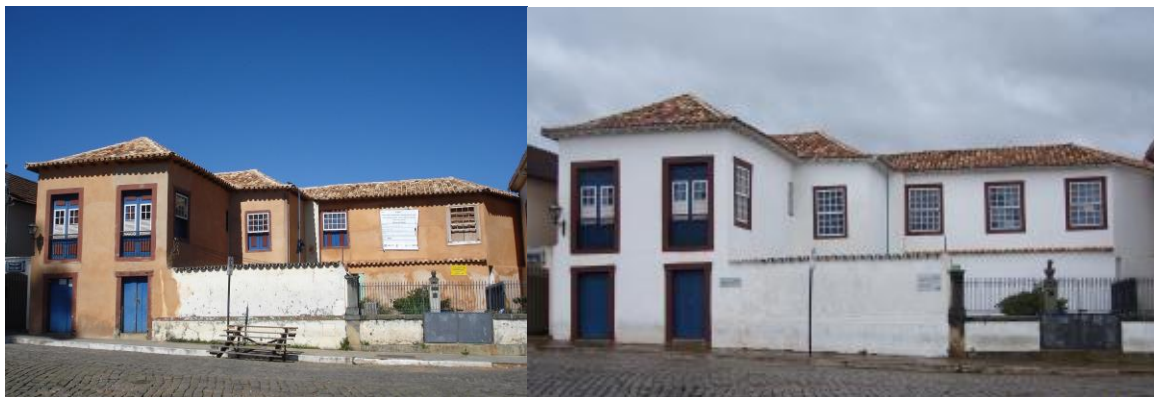
Figura 4: Vista da edificação após a última intervenção, sofrida em 2007. Fonte: Arquivo da Prefeitura Municipal de São João del-Rei.

Neste sentido, e concluindo nossas colocações, talvez nos reste ainda mencionar a precariedade da última intervenção realizada na casa. A consulta à documentação constante no acervo da Prefeitura Municipal de São João del-Rei evidenciou a carência de um estudo apurado sobre a edificação na ocasião em que parte da varanda ruiu e uma significativa porção do edifício precisou ser reconstruída. Não sendo o objetivo deste artigo a elaboração de uma crítica de intervenção e restauro, não devemos, porém, nos abster de apontar nossa preocupação diante do fato de que um edifício tão significativo do ponto de vista histórico - quer por suas fortes ligações com fatos e personagens históricos da Inconfidência Mineira, quer pelas referências que ainda fornece das características arquitetônicas e do processo de ocupação do território são-joanense naquele período -, não tenha recebido por parte dos responsáveis por sua tutela a dedicação de uma maior atenção a sua história e seus valores, o que, segundo acreditamos, poderia certamente ter conduzido a opções de restauro de caráter mais conservativo e mais respeitoso.
