**ESTUDOS PRELIMINARES PARA ACONDICIONAMENTO EM RESERVA
TÉCNICA DO ACERVO ARTÍSTICO DA UFMG**

Dissertação apresentada ao Curso de Mestrado do Programa de Pós-Graduação em Artes da Escola de Belas Artes da Universidade Federal de Minas Gerais, como requisito parcial à obtenção do título de Mestre em Artes.

Linha de Pesquisa: Preservação do Patrimônio Cultural

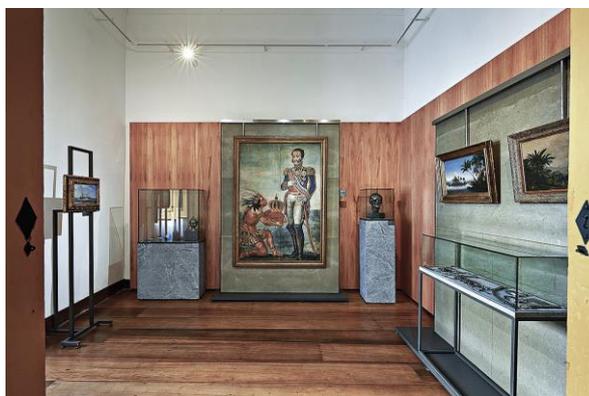
Imagem 5: Exposição das obras da Coleção Brasileira o Museu Casa Padre Toledo em Tiradentes- MG no ano de 2015.

Um fato que chama atenção é a inadequação das instalações para conservação dos objetos, pois, estes estão expostos em locais com incidência direta de luz do sol e com variações de temperatura, uma vez que o ambiente não possui um sistema de refrigeração eficiente. Diante de tal situação nota-se a degradação de algumas obras como ação de fungos, acidificação. (SOUZA; ANDRADE; LACERDA, 2015, p.11).

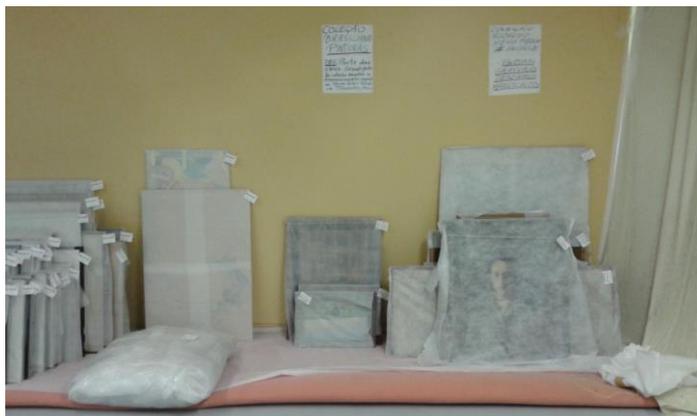
Imagem 6: Pinturas acondicionadas na sala do 4º andar da Biblioteca Universitária da UFMG em 2015.

As características da sala são totalmente inadequadas à guarda deste acervo e suas dependências oferecem riscos dos mais variados por falta de adequações regidas por normas técnicas internacionais de preservação de acervos artísticos, tais como: mobiliário adequado de condicionamento e guarda; controle ambiental, que compreende: temperatura adequada, umidade controlada e iluminação apropriada; segurança contra roubos; controle de pragas; bem como monitoramento das condições de conservação de cada obra, fundamental para identificar danos e promover ações de paralisação das possíveis causas. A partir do momento que um acervo esteja inserido em um ambiente que não atenda pelo menos em partes tais diretrizes, o aparecimento de danos é inevitável, produzindo efeitos de parcial comprometimento dos materiais das obras ou em casos mais graves, até sua total destruição. (SOUZA; ANDRADE; LACERDA, 2015, p.9).

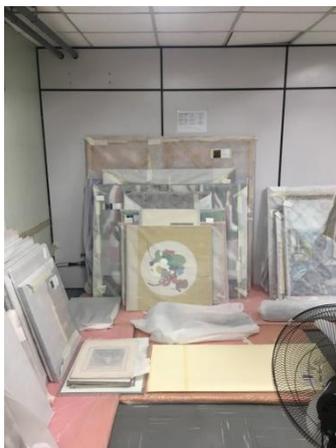
Foto 1: Sala provisória para o acondicionamento das obras. Jun/2020.

Segundo a autora, que trabalha na Diretoria de Ação Cultural (DAC) como coordenadora do Acervo Artístico, as obras permaneceram nesta sala da Biblioteca Central (Fotos 6, 7 e 8) até outubro de 2019. Atualmente, tanto a Coleção Brasileira, quanto a Coleção Amigas da Cultura e o acervo artístico da FRMFA encontram-se em uma sala disponibilizada pela DAC aguardando a finalização da montagem da nova reserva técnica no espaço cedido no primeiro andar da Biblioteca Central (Foto 1).

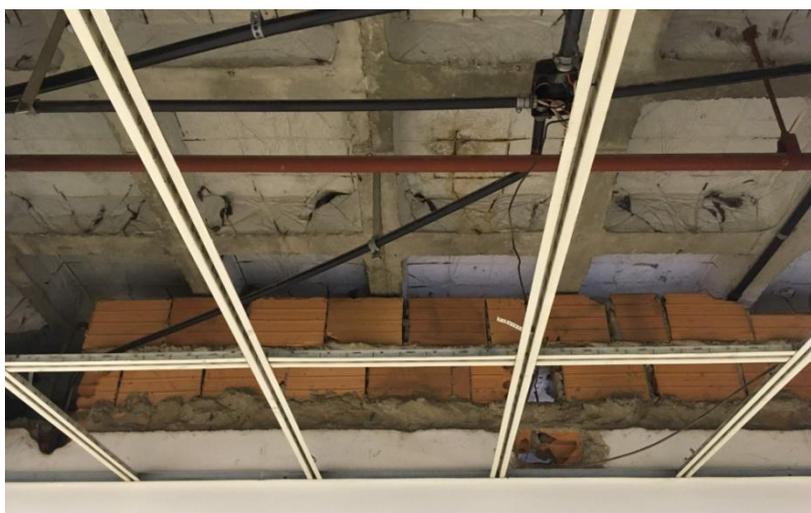
Foto 3: Parede que divide a sala de quarentena com a reserva técnica com espaços vazios.

Com a remoção do forro, ficou a mostra que a parede de alvenaria era descontínua, logo a próxima etapa seria com o preenchimento desses espaços vazios (Foto 3 e 4).

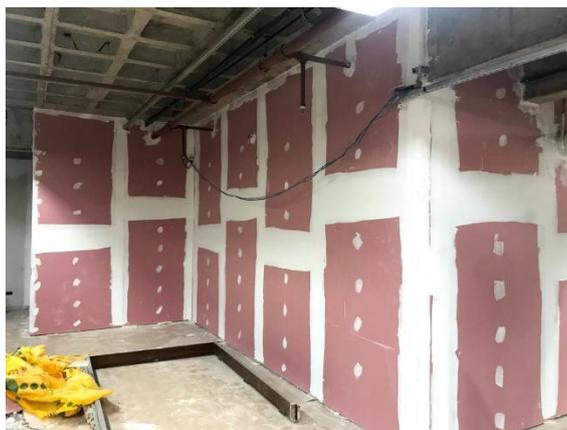
Foto 6: Drywall utilizado nos ambientes da DAC.

As divisórias de escritório foram cobertas por uma parede de *drywall* composta por placa de gesso acartonada RF 15 mm dupla, placa cimentícia e lã de vidro. Este tipo de *drywall* foi selecionado por retardar a propagação do fogo em caso de incêndio por indicação da empresa IGNIS.

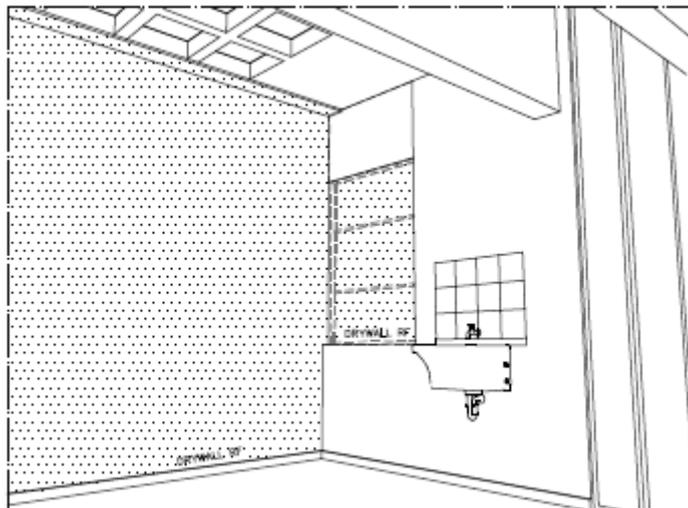
Figura 8: Detalhe do fechamento da janela. Sem escala.

Uma das janelas do setor administrativo também foi coberta pelo *drywall* e nas outras foram instaladas grades por questões de segurança principalmente do acervo (Figura 7).

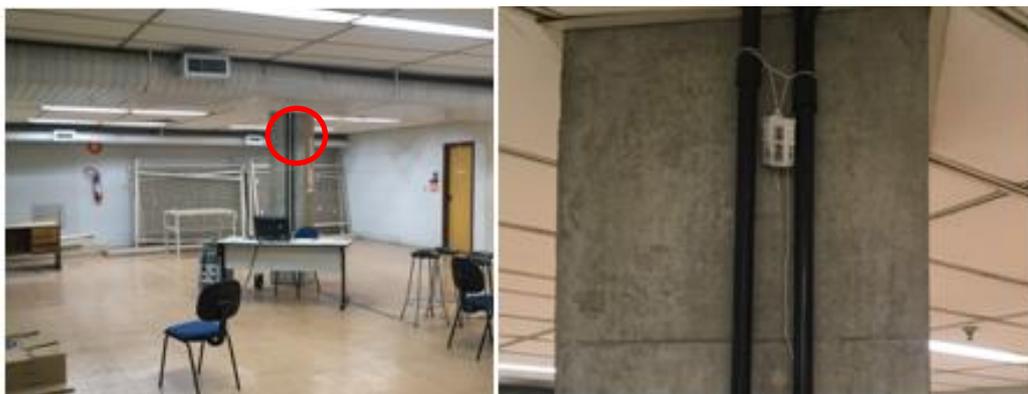
Foto 11: Localização de um dos data loggers internos (nº 2417084) na sala.

Os data loggers (nº de série 2417084 e 2417079) da marca ONSET, modelo HOBO U10-003, permaneceram no ambiente do dia 05 de dezembro de 2019 a 09 de dezembro de 2020 (Foto 11 e 12). Já outro aparelho (nº de série 2417082) permaneceu na sala que atualmente funciona como reserva técnica para AAUFMG realizando registros no período de 21 de junho de 2020 a 22 de junho de 2021 (Foto 13).

Os data loggers foram configurados para realizar registros de 30 em 30 minutos, tanto de temperatura quanto de umidade relativa.

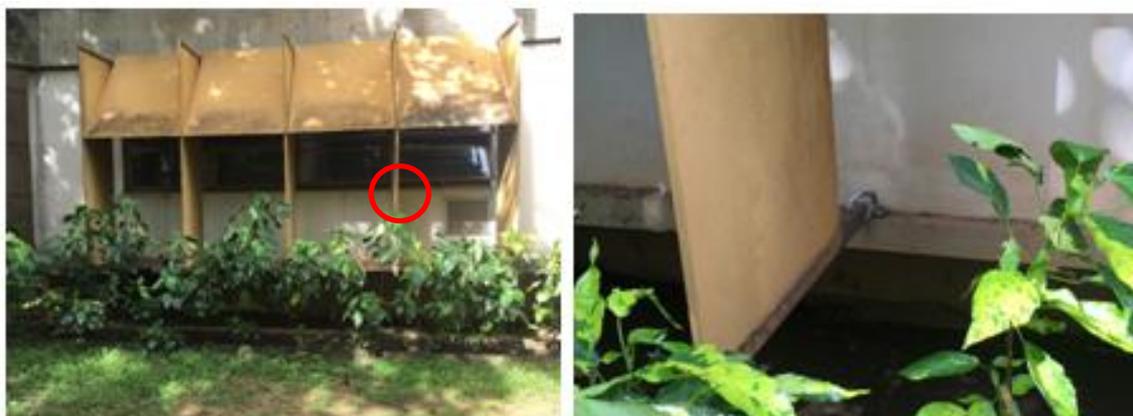
Foto 14: Localização do data logger externo (nº 2417081).

Também foi instalado um aparelho de mesmo modelo e marca na parte externa do edifício (nº de série 2417081), durante o mesmo período, com a finalidade de comparar os dados externos com os internos e assim compreender melhor o comportamento do edifício em suas funções de proteção e isolamento (Foto 14).

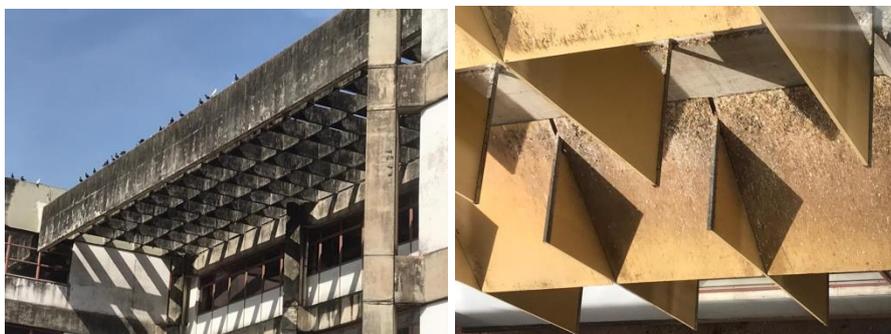
Foto 17: À esquerda: Pombas repousando no edifício da Biblioteca Central. À direita: Fezes de aves nas brises do edifício da Biblioteca Central.

A densa vegetação presente no entorno do Campus Pampulha UFMG, particularmente nas proximidades da Biblioteca Universitária, e o jardim que circunda a construção conferem riscos ao acervo. Não é incomum a presença de alguns animais, como aves (Foto 17), pequenos mamíferos e insetos circulando pelo interior do prédio, principalmente nos forros das salas, conforme foi relatado por funcionários.

Com relação às infestações biológicas, o principal problema identificado são os pequenos mamíferos que transitam pelo forro e as aves, principalmente pombos, que circulam pelo edifício (Foto 17). Além de poderem causar danos físicos ao acervo, seus dejetos ou carcaças podem atrair outros animais para dentro da construção.

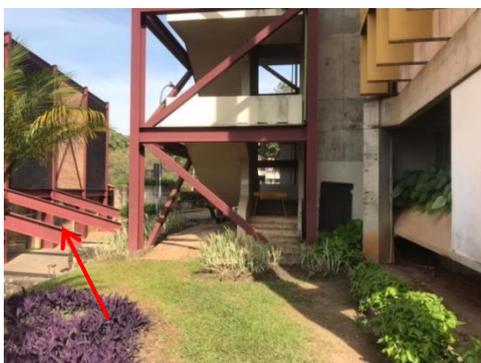
Foto 18: À direita, prédio da Biblioteca Central e sinalização a esquerda do restaurante da Praça de Serviço.

Também nas proximidades da Biblioteca Central há a Praça de Serviço da UFMG (Foto 18) que possui restaurantes com sua área de abastecimento e descarte de lixo voltado para o local em que se movimentam os malotes de livros (SILVEIRA, 2020, p. 107). A presença de matéria orgânica atrai animais para a região que ocasionalmente podem circular pela biblioteca. Além do restaurante da Praça de Serviço, há também nas proximidades o restaurante do Instituto de Ciências Biológicas (ICB) reforçando o problema.

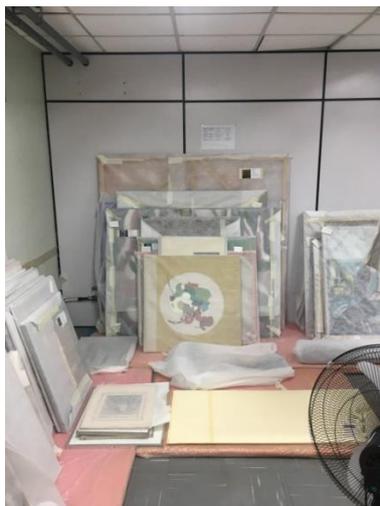
Foto 19: Disposição das obras na atual reserva técnica.

Esta sala possui pequenas dimensões, delimitada por divisórias para escritórios. O espaço é bastante restrito, não é capaz de acondicionar todas as obras de uma maneira eficaz (Foto 19) e a falta de mobiliário potencializa os riscos para o acervo.

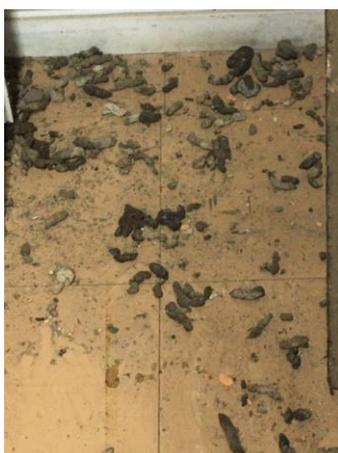
Foto 20: Fezes de animais que caíram com a remoção do forro da sala da futura reserva técnica.

Não foram identificados problemas com infiltrações, mas nas visitas realizadas eram encontrados acúmulo de sedimentos não identificados que pareciam cair do forro. O forro utilizado na biblioteca aparece como elemento construtivo que prejudica a preservação dos acervos por permitir a circulação de animais como pequenos mamíferos (Foto 20), insetos e aves, por ocultar problemas com tubulações hidráulicas e também por propiciar o acúmulo de sujidades.

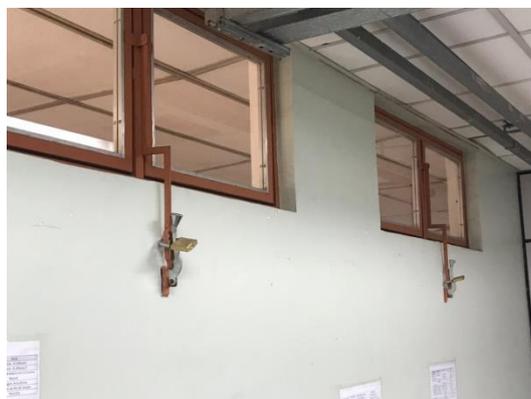
Foto 21: Sistema de segurança utilizado nas janelas.

Com relação à segurança, o ambiente fica em local de acesso restrito para funcionários, a porta é mantida trancada e há cadeados na janela para impedir a entrada por esta via (Foto 21).

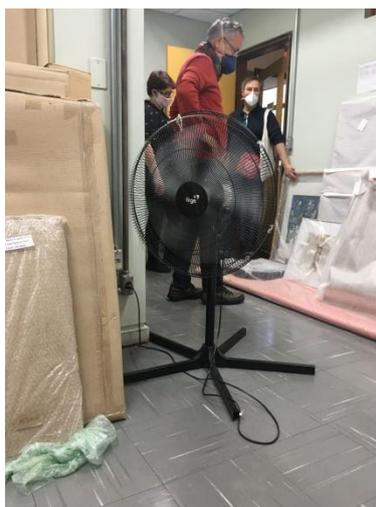
Foto 22: Ventilador utilizado para a manutenção do espaço.

A sala não possui sistema de ar condicionado, sendo utilizado apenas um ventilador para auxiliar na circulação do ar que é ligado quando algum funcionário estiver na diretoria, o que não tem sido frequente por conta das medidas sanitárias adotadas durante a pandemia do COVID-19 (Foto 22).
