UNIVERSIDADE FEDERAL DE MINAS GERAIS

Especialização em Recursos Hídricos e Ambientais

**AVALIAÇÃO DOS IMPACTOS AMBIENTAIS NO RIO VIEIRA, MONTES
CLAROS-MG**

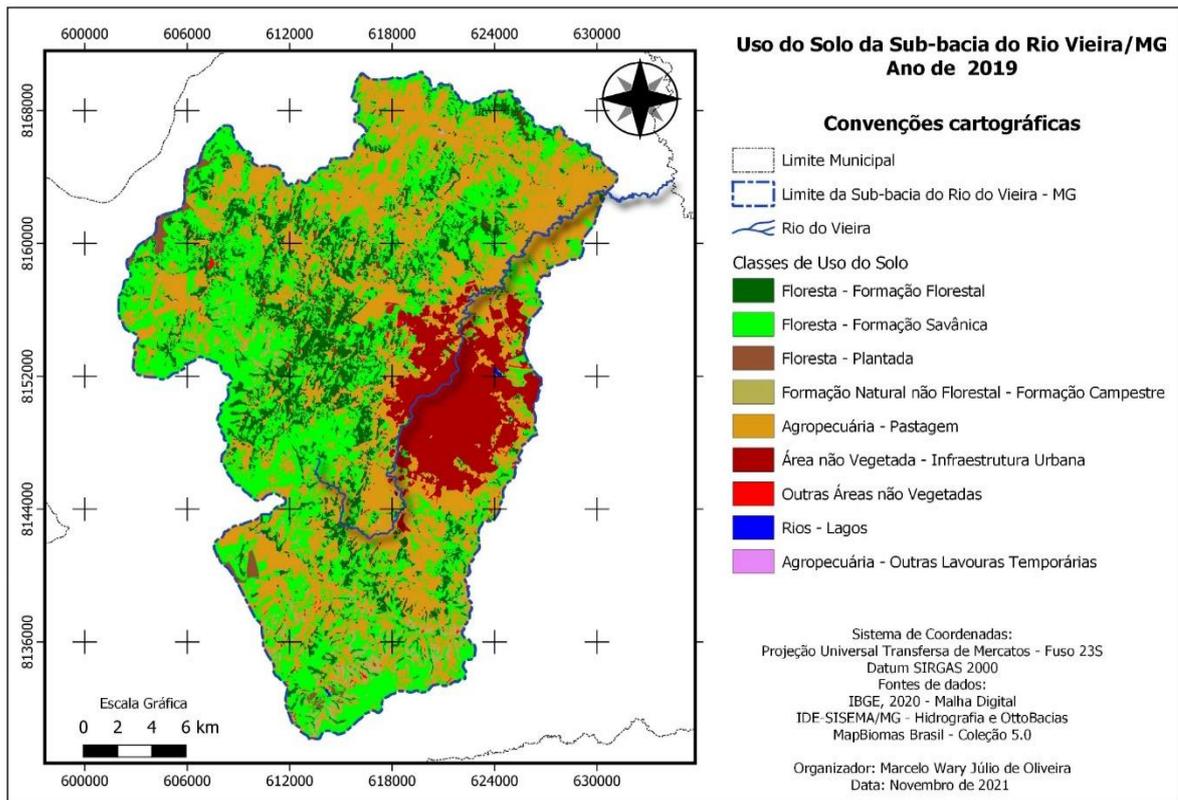
Figura 3. Uso e ocupação do solo na bacia hidrográfica do rio Vieira.

Ao observar a Fig. 3 e avaliar os dados da tab.2, em 2019, a área urbana do município de Montes Claros-MG ocupava 57 Km² na bacia do rio Vieira o que equivale a 9,2% do território. Enquanto que à área urbana, em 2012 essa classe apresentou uma área de 86,04 Km² Moreira *et al.*, (2014) levando em consideração todos os fragmentos da malha urbana. Dessa forma não sendo possível comparar tais dados entre 2012 e 2019.

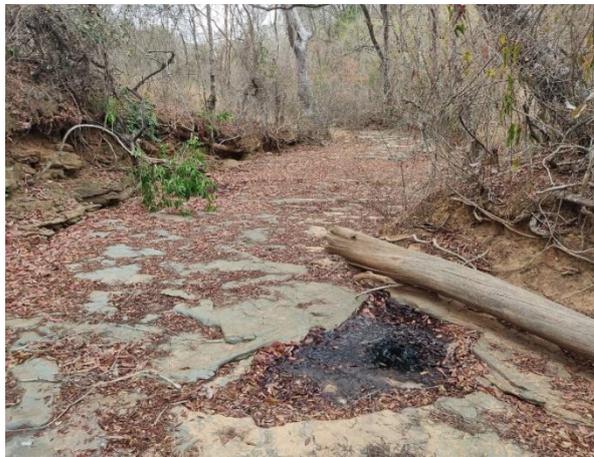
O ponto 01 é referente a principal nascente do rio Vieira, no período seco o solo apresentava-se deteriorado e degradado por ações antrópicas como a pecuária e instalação de torres de energia elétrica (Fig. 4). Além disso, o solo estava sendo arrastado para dentro da nascente por um processo conhecido como assoreamento. Muita matéria orgânica foi visualizada no entorno da nascente e leito inicial do rio Vieira, sendo principalmente composta por folhas e galhos de árvores oriundos da mata ciliar.

Figura 4. Principal nascente do rio Vieira na seca.

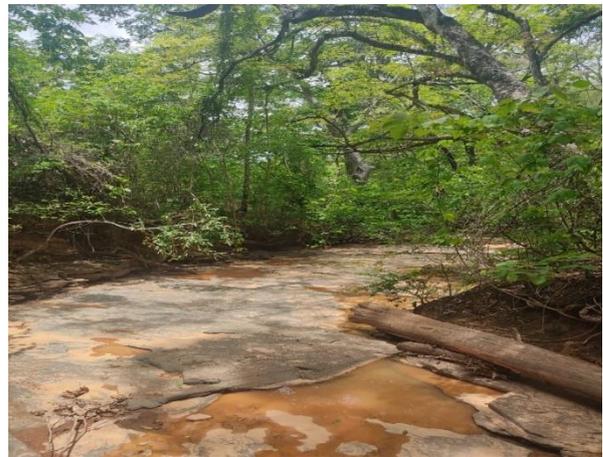
Figura 5. Principal nascente do rio Vieira na chuva

Na estação da chuva a principal nascente do rio Vieira apresentou afloramento de água e foi possível constatar a presença de escoamento superficial advindo da nascente principal e de outras que estavam presentes em pontos mais acima no leito do rio Vieira (Fig. 5). O solo no entorno da nascente, um raio de aproximadamente 30 metros, apresentava condições piores no tangente a qualidade ambiental do que as evidenciadas na estação da seca, sendo que todas as erosões e voçorocas aumentaram significativamente nas áreas no entorno da nascente, dessa forma, a ausência da vegetação nativa em vários pontos contribuiu para o aceleração do processo erosivo presente. A presença de matéria orgânica não foi constatada, entretanto, houve um aumento considerável na quantidade de partículas de solo no entorno da nascente e dentro do leito do rio Vieira.

O solo foi considerado degradado no entorno da nascente devido às ações antrópicas. Foi constatado a existência de erosões e formação de voçorocas em áreas próximas a nascente,

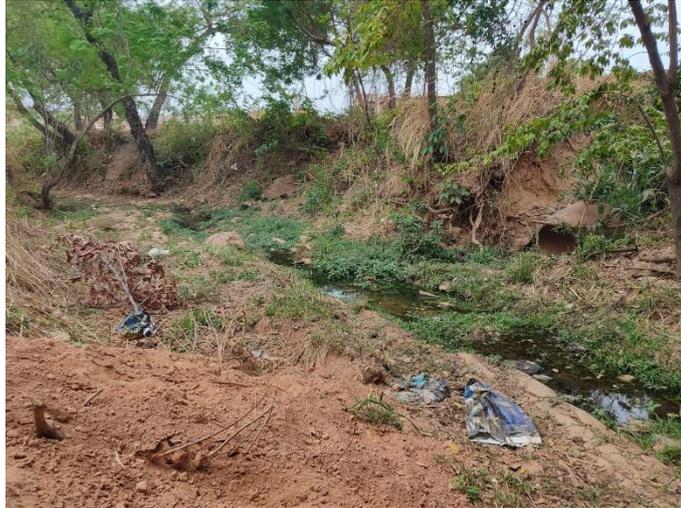
O ponto 02 é referente ao leito do Córrego Vargem Grande e apresentou na seca o solo completamente exposto e passando por processos erosivos, além disso, muitos deslizamentos de terra foram evidenciados o que levou a uma grande quantidade de solo presente dentro do leito do córrego Vargem Grande caracterizando um processo claro de assoreamento e muito se deve à ausência de vegetação nativa e a imensa degradação ambiental proveniente do desmatamento nas margens do córrego (Fig. 6).

Figura 6. Leito do Córrego Vargem Grande na seca.

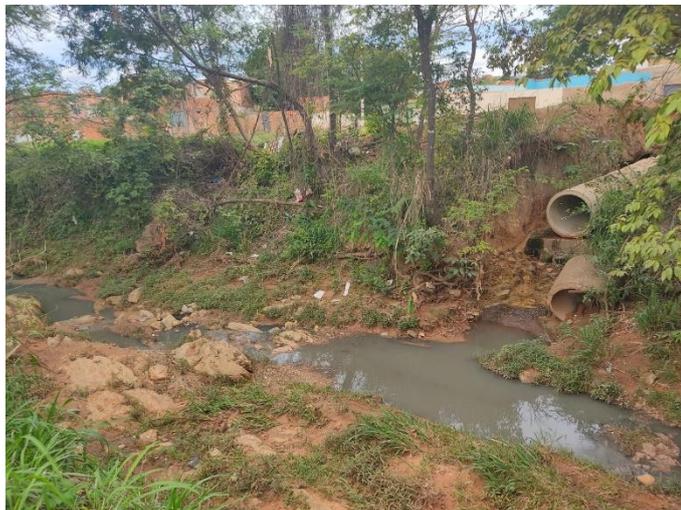
Na estação da chuva a principal diferença apresentada para o solo foi a presença de gramíneas, entretanto, foi constatado que parte do solo que existia no leito do córrego foi arrastada pela correnteza oriunda do aumento da vazão, porém as condições permaneceram praticamente as mesmas no que tange a degradação e aos processos erosivos (Fig 7).

O solo foi considerado extremante degradado no entorno do leito do córrego Vargem Grande devido a ações antrópicas. Foi constatado a existência de erosões e constantes deslizamentos do solo para dentro do leito.

Figura 7. Leito do Córrego Vargem Grande na chuva.

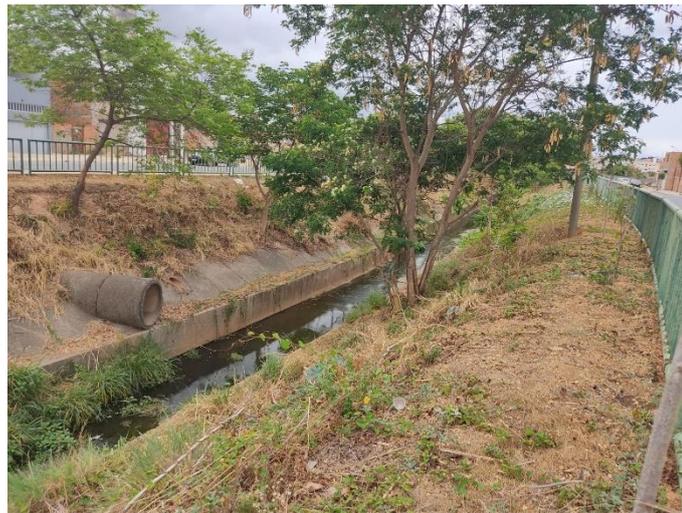
O ponto 03 é referente ao leito do Córrego Vargem Grande na seca (Fig. 8) o solo estava exposto e passando por processos erosivos, além disso, foram evidenciados uma pequena porção de solo presente dentro do leito do córrego Vargem Grande caracterizando o início do processo de assoreamento e muito se deve à ausência de vegetação nativa e a imensa degradação ambiental proveniente do desmatamento nas margens do córrego, fato evidenciado de forma similar ao ponto 02.

Figura 8. Leito do Córrego Vargem Grande na seca.

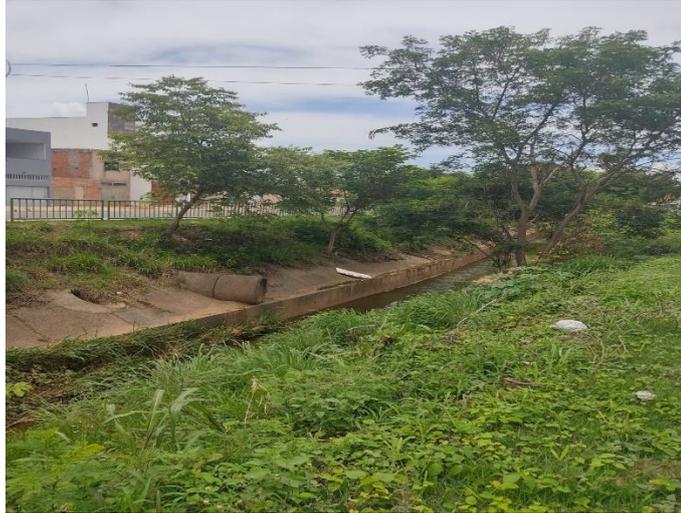
Na estação da chuva o solo foi coberto por diversas espécies vegetais com destaque para a grande quantidade de gramíneas, e as pequenas porções de solo dentro do leito presentes na seca, provavelmente, foram arrastados pelo aumento da vazão do leito do córrego (Fig.9).

O solo foi considerado degradado no entorno do leito do córrego Vargem Grande para a estação da seca devido a ações antrópicas, a cobertura vegetal que estava presente na estação das chuvas estava contribuindo para o cessamento dos processos erosivos que estavam em processo inicial nas margens do leito do córrego. Na estação da seca não foi visualizada nenhuma espécie ou vestígio da fauna silvestre.

Figura 9. Leito do Córrego Vargem Grande na chuva.

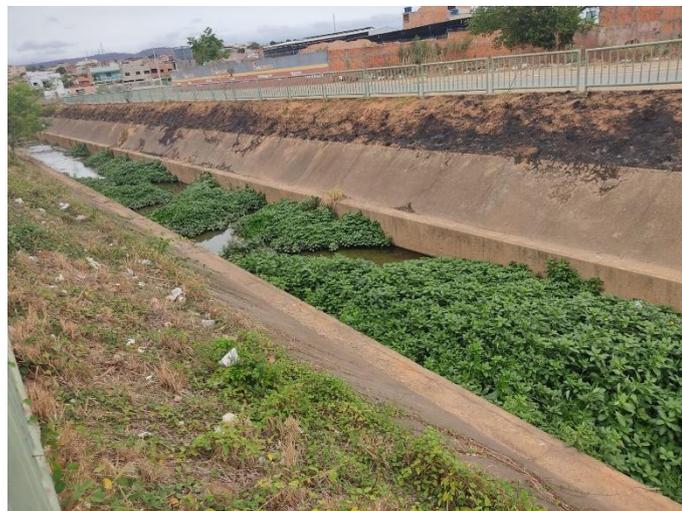
O ponto 04 é referente ao leito do Córrego Vargem Grande na seca (Fig. 10) o solo estava exposto e passando por processos erosivos, além disso, foi evidenciado que em uma das margens ocorreu um incêndio e que o mesmo estava contribuindo para o aumento desses processos erosivos, ademais, foi observado que uma significativa porção de solo estava presente dentro do leito do córrego Vargem Grande caracterizando o início do processo de assoreamento e muito se deve à ausência de vegetação nativa e a imensa degradação ambiental proveniente do desmatamento nas margens do córrego, fato evidenciado de forma similar ao ponto 03.

Figura 10. Leito do Córrego Vargem Grande na seca.

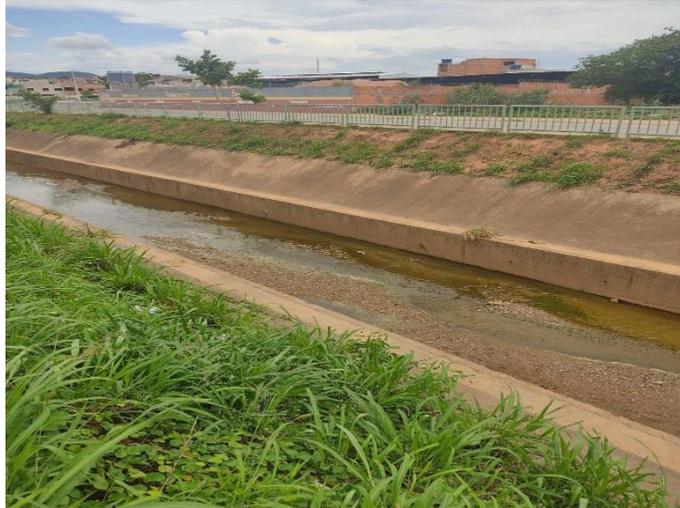
Na estação da chuva o solo foi coberto por diversas espécies vegetais com destaque para a grande quantidade de gramíneas, a quantidade significativa de solo que estava presente no leito do córrego na seca, possivelmente, foi arrastada pelo aumento da vazão ocorrido na estação chuvosa (Fig.11).

Figura 11. Leito do Córrego Vargem Grande na chuva.

O solo foi considerado degradado no entorno do leito do córrego Vargem Grande para a estação da seca devido a ações antrópicas, a cobertura vegetal que estava presente na estação das chuvas estava contribuindo para o cessamento dos processos erosivos, porém a margem que sofreu a queimada na estação da seca estava descoberta e já apresentava sinais de erosão e carreamento para dentro do leito do córrego Vargem Grande.

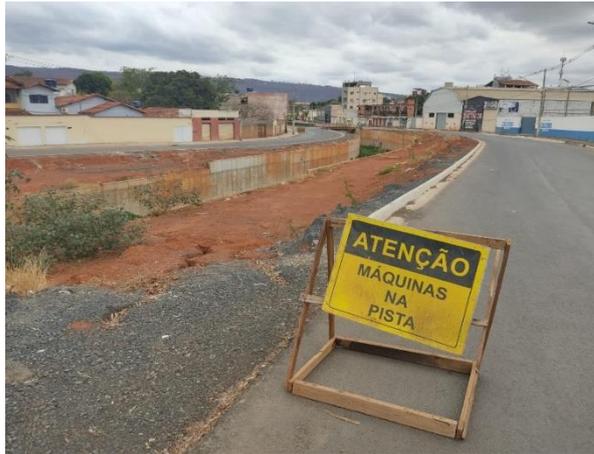
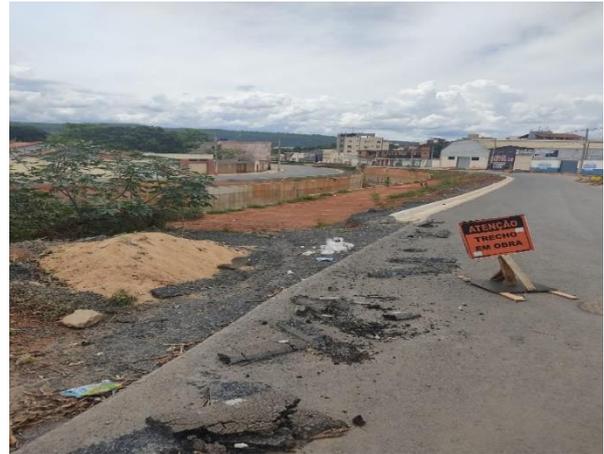
O ponto 05 é referente ao leito do Córrego Pai Joaquim em ambas as estações o solo estava exposto e passando por processos erosivos devido a existência de obras de recapeamento do asfalto, sendo que essas obras estão contribuindo para o processo de assoreamento que está ocorrendo neste ponto amostral, pois foi constatado nas duas estações a presença de grandes quantidade de solo no leito do córrego, além disso, o intenso tráfego de máquinas pesadas e a ausência de vegetação nativa intensificam a degradação ambiental e prejudicam de forma significativa a qualidade ambiental do córrego Pai Joaquim (Fig. 12 e 13).

Nas duas estações o escoamento de água no leito do córrego estava baixo devido a presença da grande quantidade de solo e a água tinha aparência transparente na seca e turva na chuva, entretanto, apresentava forte odor de matéria orgânica decompondo-se em ambos os períodos de amostragem.

Figura 12. Leito do Córrego Pai Joaquim na seca.

Figura 13. Leito do Córrego Pai Joaquim na chuva.

A qualidade ambiental da água no leito do córrego Pai Joaquim foi tida como sendo insatisfatória a olho nu, influência dos processos erosivos e assoreamento que o leito do córrego vem sofrendo devido as obras que estavam ocorrendo nesse ponto amostral.

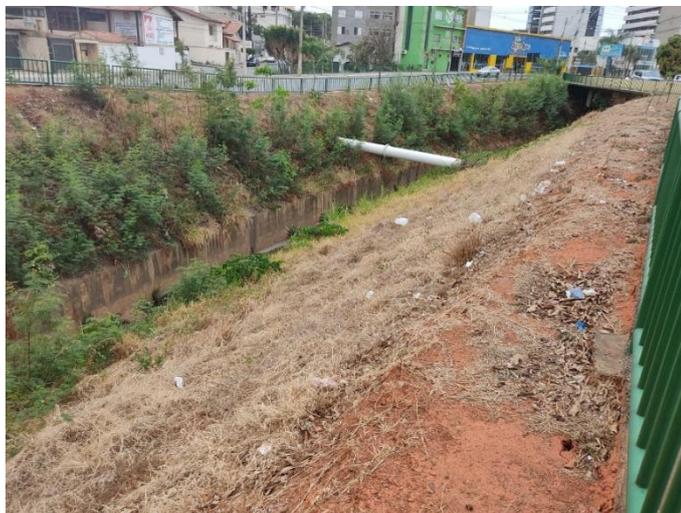
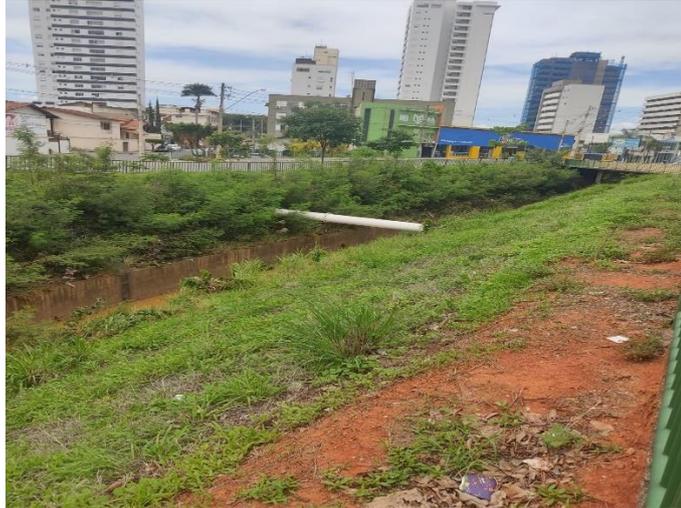
O ponto 06 é referente ao leito do rio Vieira na seca o solo estava exposto e passando por processos erosivos causando degradação ambiental nas margens do leito do rio Vieira (Fig.14). Na estação da chuva a principal diferença apresentada para o solo foi a presença de gramíneas, entretanto, foi constatado que parte do solo que existia no leito do rio foi arrastada para dentro do mesmo pelo processo de lixiviação do solo resultante dos processos erosivos evidenciados na estação da seca e que aumentaram significativamente na estação das chuvas (Fig.15). O solo foi considerado degradado no entorno do leito do rio Vieira devido a ações antrópicas.

Nas duas estações ficou evidenciado a presença de resíduos sólidos e fontes lançadoras de efluentes no leito do rio Vieira podendo ser associado ao fato de que esse ponto amostral se encontra em uma região onde as principais avenidas de Montes Claros-MG fazem junção, existe um tráfego intenso de veículos automotores e pedestres, além do que, e o local é extremamente urbanizado e conta com a presença de inúmeros imóveis comerciais, desse modo, pode-se constatar que esse ponto amostral sofre muitos impactos ambientais advindos das ações antrópicas, principalmente, no que se refere a presença de resíduos sólidos.

Figura 14. Leito do rio Vieira na seca.

Figura 15. Leito do rio Vieira na chuva.

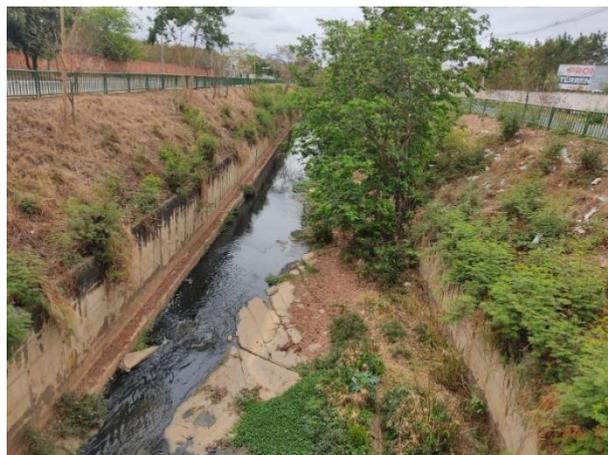
O ponto 07 é referente ao leito do rio Vieira, na seca o solo apresentava-se descoberto por vegetação e deteriorado e degradado por ações antrópicas, além disso, uma grande quantidade do solo estava sendo arrastado para dentro do leito do rio pelo desmoronamento de parte da margem direita (Fig. 16).

Figura 16. Leito do rio Vieira na seca.

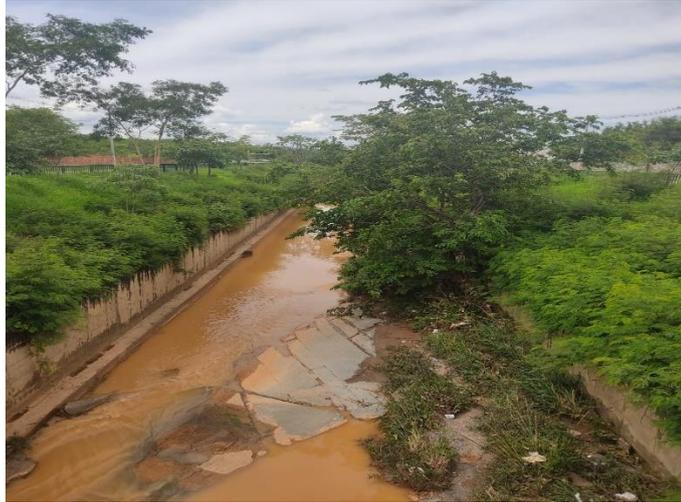
Na estação da chuva o solo apresentava boas condições devido a intensa de cobertura vegetal, entretanto, foi constatado que os processos erosivos ainda estavam presentes já que ainda era perceptível a existência de solo dentro do leito do rio (Fig. 17).

O solo foi considerado degradado nesse ponto, pois a existência de erosões no período da seca e sua continuidade na estação da chuva é um dos principais impactos para a qualidade hídrica do rio Vieira. Não foram visualizadas espécies da fauna silvestre nas duas estações.

Figura 17. Leito do rio Vieira na chuva.

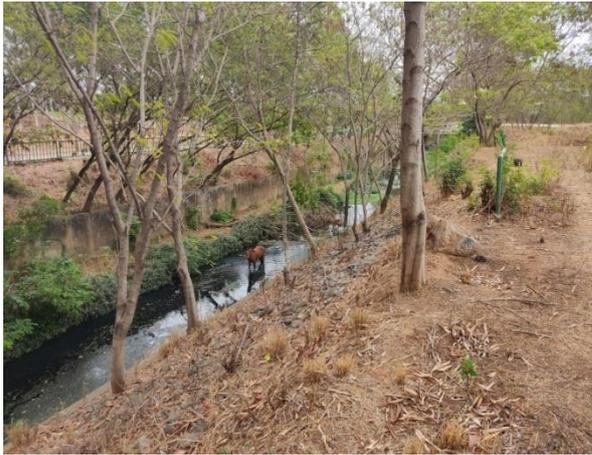
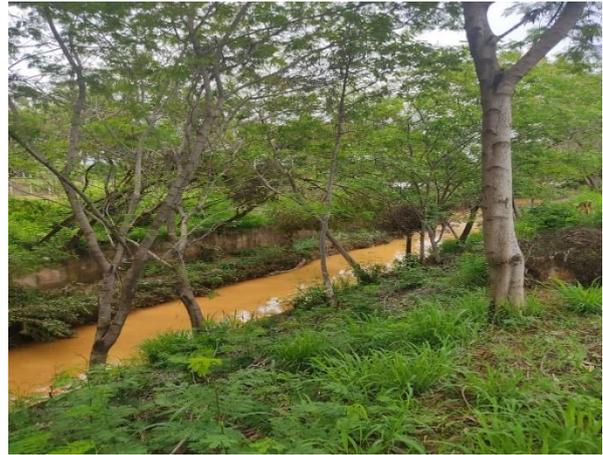
O ponto 08 é referente ao leito do rio Vieira e na seca o solo apresentava-se descoberto por vegetação e impactado por processos erosivos e degradado por ações antrópicas (Fig. 18). Na estação da chuva o solo apresentava boas condições devido a intensa de cobertura vegetal, entretanto, foi constatado que os processos erosivos ainda estavam presentes nas margens do leito do rio Vieira (Fig.19).

Figura 18. Leito do rio Vieira na seca.

Figura 19. Leito do rio Vieira na chuva.

O solo foi considerado degradado nesse ponto, pois a existência de erosões no período da seca e sua continuidade na estação da chuva, mesmo com o aumento significativo da cobertura vegetal é considerado um grande impacto para o rio Vieira. Nas duas estações não houve visualização de espécies silvestres, porém na estação da seca observou-se, até de forma surpreendente, a presença de um cavalo (*Equus caballus*) dentro do leito do rio Vieira.

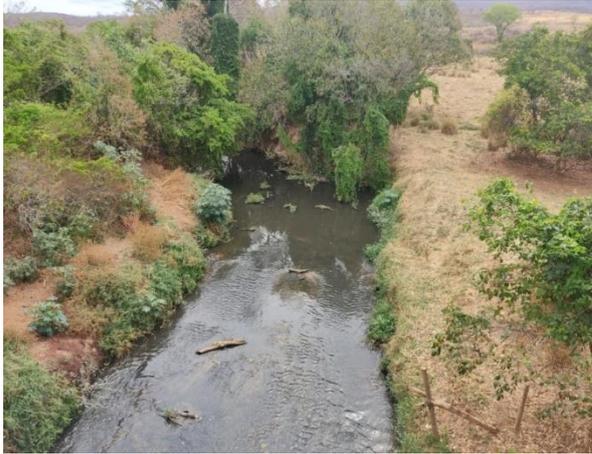
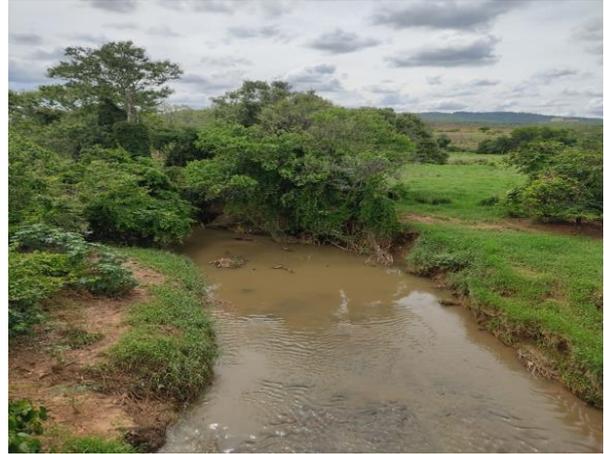
O ponto 09 é referente ao leito do rio Vieira próximo a foz (Fig. 20 e 21) e nas duas estações foi constatado que o solo está degradado pela presença de processos erosivos nas margens do leito do rio Vieira devido, principalmente, a pecuária e inexistência da mata ciliar e esse último impacto ainda agrava a situação, pois foi constatado o processo de lixiviação do solo no período chuvoso resultante da ausência de mata ciliar o que prejudica ainda mais a qualidade ambiental desse ponto amostral. A cobertura vegetal existente e com mais pujança na estação da chuva não é suficiente para conter os impactos ambientais observados neste ponto que é próximo a foz do rio Vieira.

O solo foi considerado degradado nesse ponto, pois a existência de erosões no período da seca e sua continuidade associado a lixiviação do solo na estação da chuva, mesmo com o aumento significativo da cobertura vegetal são considerados impactos ambientais de grande relevância para a bacia hidrográfica do rio Vieira. Nas duas estações não houve visualização de espécies silvestres, porém na estação da chuva foi observado a presença de bovinos (*Bos taurus*) nas margens do rio Vieira.

Figura 20. Leito do rio Vieira próximo a foz na seca.

Figura 21. Leito do rio Vieira próximo a foz na chuva.
