**UNIVERSIDADE FEDERAL DE MINAS GERAIS**  
**Escola de Engenharia**  
**Departamento de Engenharia de Materiais e Construção**

**PRINCIPAIS MOTIVOS CAUSADORES DE DESCOLAMENTO DE  
REVESTIMENTO CERÂMICO EM FACHADAS PREDIAIS**

Monografia de especialização apresentada à Escola de Engenharia da Universidade Federal de Minas Gerais, como requisito parcial à obtenção do título de Especialista em Construção Civil.

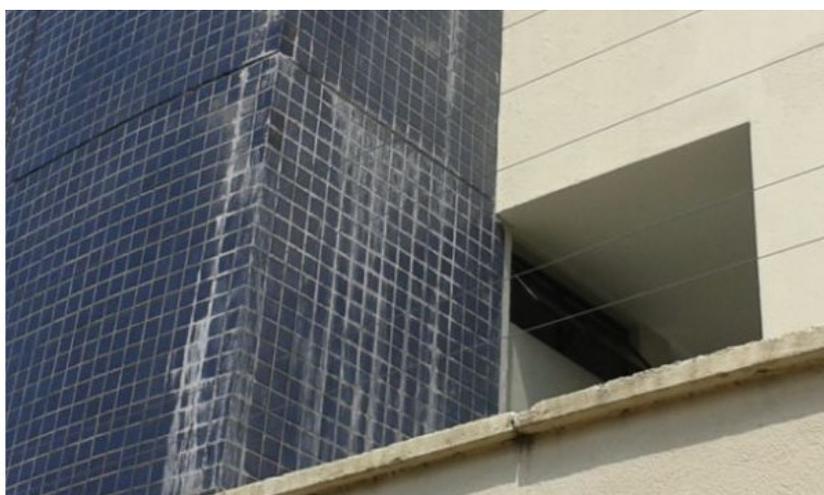
**Figura 1:** Eflorescência em revestimento cerâmico em fachada

“A eflorescência é a formação de depósitos salinos na superfície dos revestimentos, alvenarias, concreto, argamassas, etc., como resultado da sua exposição a água de infiltrações ou intempéries” (GRANATO, 2002, p.101). A eflorescência é considerada uma manifestação patológica por causa de apresentar danos na aparência do material onde ela se encontra, e porque quando há a penetração dos sais no revestimento, a eflorescência pode ser mais agressiva levando a degradações profundas e severas.

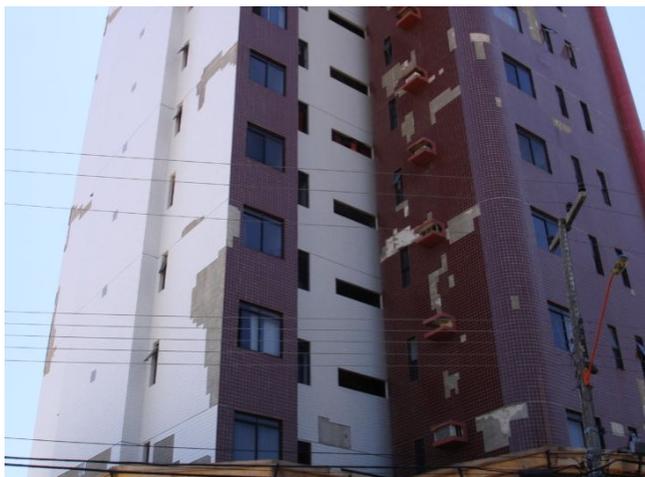
**Figura 2:** Descolamentos de revestimento cerâmico em fachada

Os destacamentos ou descolamentos das placas cerâmicas são definidos através da perda de aderência entre o substrato e o revestimento cerâmico, ou da argamassa colante, no qual ocorrem quando as solicitações nos componentes ultrapassam a competência de aderência entre os materiais de se permanecerem estáveis. Pelo fato desta manifestação patológica colocar a integridade física dos usuários e com o alto custo para reparação, essa anomalia é considerada a mais séria dentre elas (FONTENELLE; MOURA, 2004).

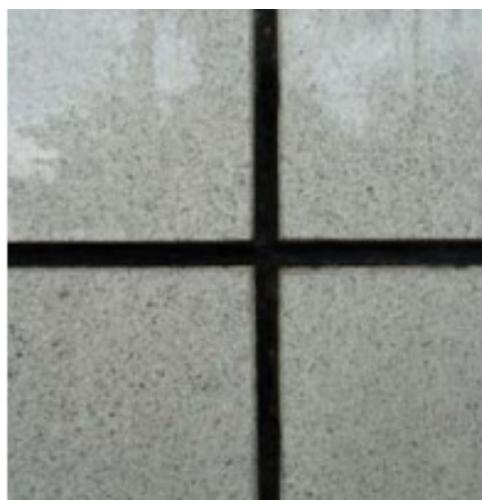
**Figura 3:** Fungos e algas no rejuntamento

A presença dessa manifestação patológica, se deve ao fato de que os fungos e algas se proliferam diretamente sobre o rejunte do revestimento, isso se dá porque utilizam-se de argamassas para rejuntas com alto nível de porosidade e sem a presença de agentes inibidores desses micro-organismos. Essa manifestação é bem complicada, pois mesmo tendo sido o revestimento executado com maestria, a fachada pode ficar com sua estética comprometida em pouco tempo, necessitando assim, de manutenções corretivas, podendo também infiltrar água através das falhas no rejunte, gerando o descolamento das placas (TÉCHNE, 2006).

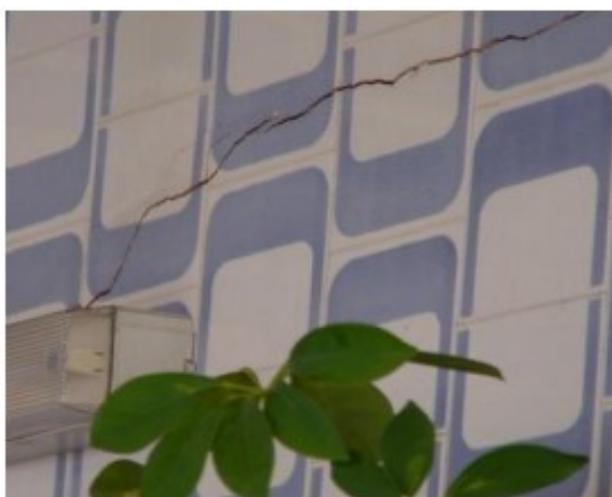
**Figura 4:** Fissuras no revestimento cerâmico

Essa manifestação patológica acontece em menor frequência, devido ao fato de que essas fissuras ocorrem em sua maioria no tardo das peças cerâmicas, gerando assim uma manifestação “oculta”, mas quando acontece em magnitude mais elevada pode causar o destacamento das placas. Quando essa manifestação patológica vem à tona, comprova que o sistema não foi adequadamente projetado e/ou executado para absorver as tensões solicitantes do sistema (RIBEIRO, 1999).

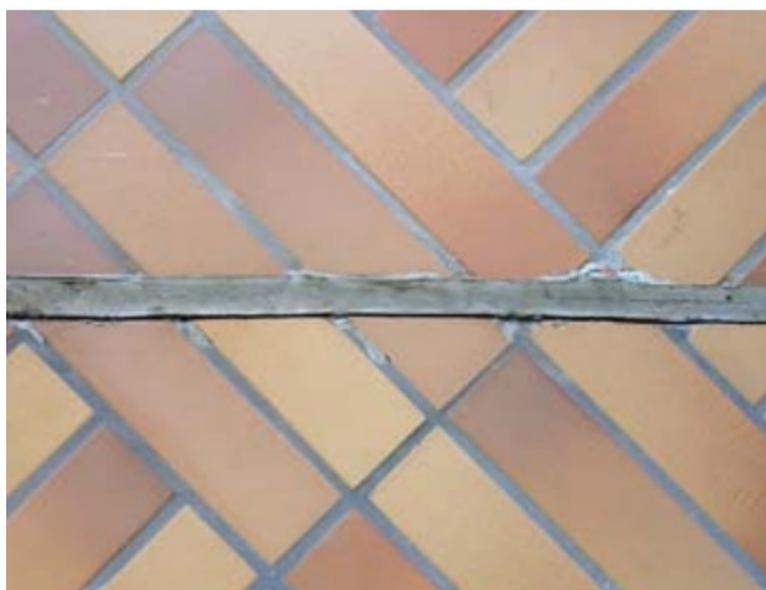
**Figura 5:** Falha na junta de movimentação

Falha no processo de dimensionamento e/ou especificação dos materiais de preenchimento das juntas de movimentação (tarugo e selante), tratamento de junta de movimentação com selantes impróprios pode provocar futuras infiltrações na parte interna do edifício ou até mesmo descolamento de placas, devido a água que entra pelas juntas de movimentação mal preenchidas e que vai percolando no interior do revestimento, gerando a saturação do mesmo (TÉCHNE, 2006).

A falta de juntas de movimentação nas fachadas dos edifícios é bem notória. Visto que os grandes panos de revestimentos quando são solicitados para absorverem as tensões, muitas das vezes não conseguem dissipá-las, ocasionando assim, em ciclos de expansão e retração do revestimento e devido ao fato das

placas cerâmicas não conseguirem acompanhar esse expande e retrai constante do revestimento argamassado e ao fato de não ter as juntas de movimentação para alívio dessas tensões, acontece que o revestimento cerâmico acaba estufando, gerando dessa maneira o destacamento das placas e posteriormente a queda dessas peças.
