UNIVERSIDADE FEDERAL DE MINAS GERAIS

**COMPORTAMENTO HIDRÁULICO DO AQUÍFERO CÁRSTICO LAGOA DO
JACARÉ E SUA RELAÇÃO COM O RIO VERDE GRANDE, EM REGIÃO DE
CONFLITO HÍDRICO NO NORTE DE MINAS GERAIS**

Dissertação apresentada ao programa de Pós-Graduação em Geologia da Universidade Federal de Minas Gerais como requisito parcial para obtenção do título de mestre em Geologia.

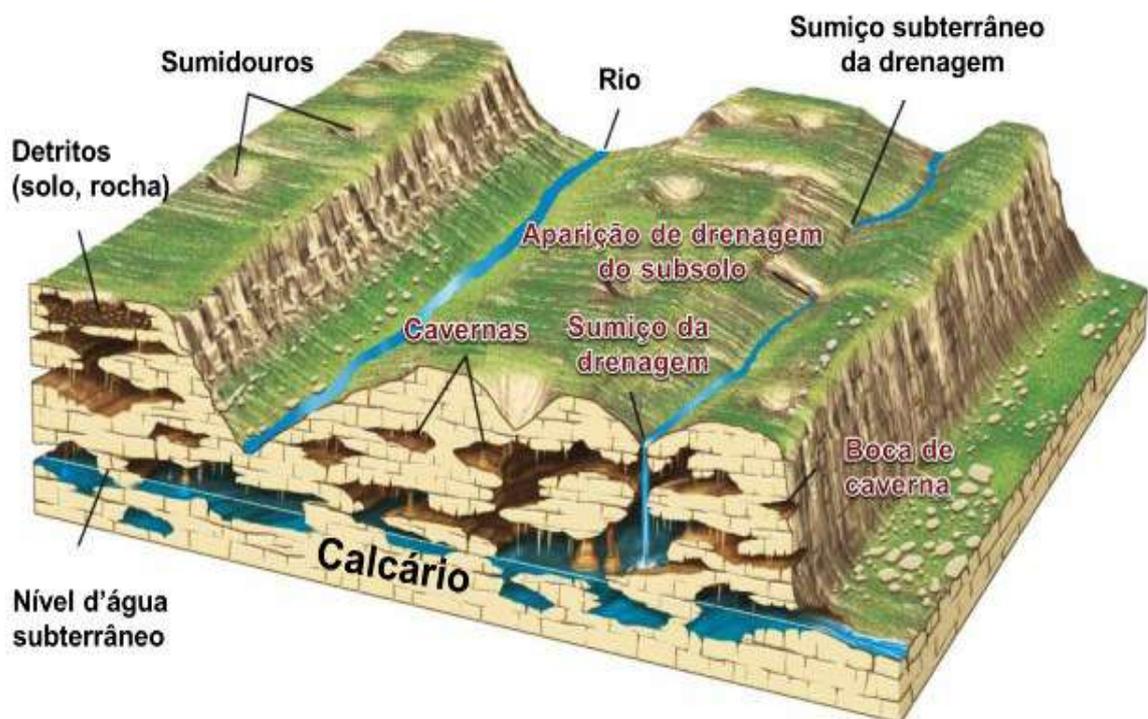
Figura 1: Bloco diagrama conceitual dos componentes principais de um ambiente cárstico bem desenvolvido. Fonte: Modificado de Grotzinger & Jordan (2014) por Pereira (2021).

A representação das principais estruturas e feições geomorfológicas características de um carste teórico bem desenvolvido são ilustradas na Figura 1.

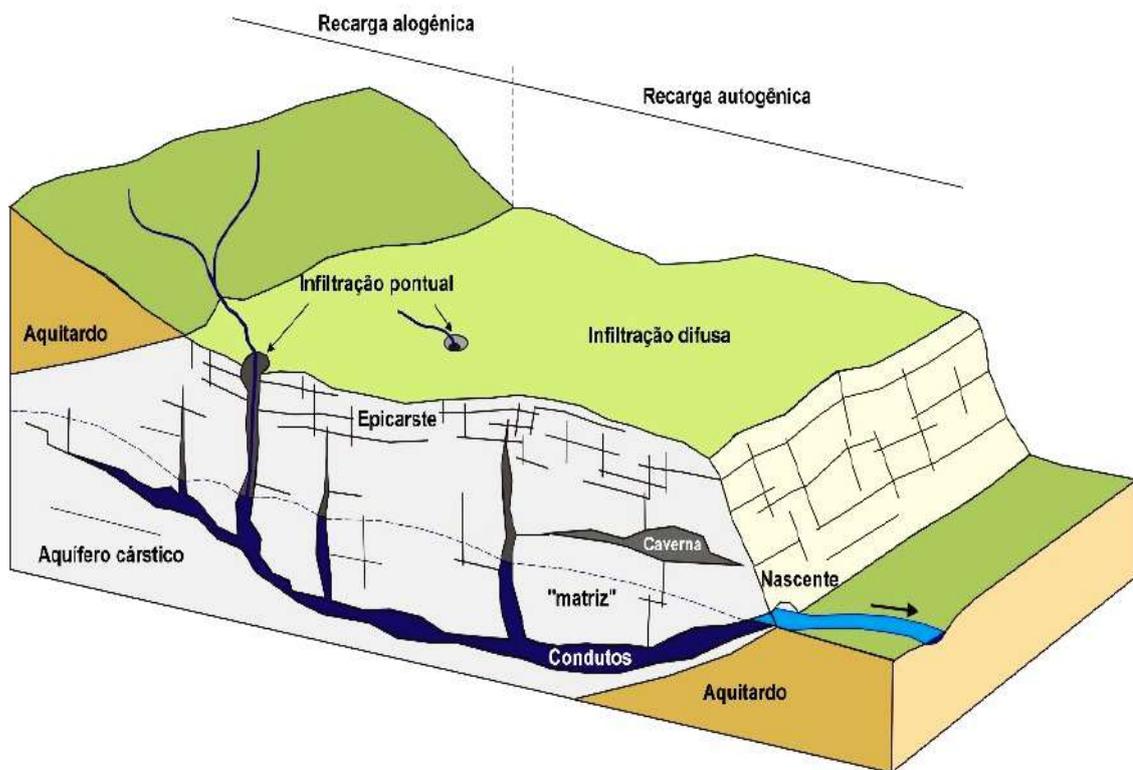
Figura 2: Bloco diagrama de um aquífero cárstico e seus tipos de recarga (alogênica e autogênica) e formas de infiltração (pontual e difusa). Fonte: Modificado de Goldscheider & Drew (2007), in Tavares (2019).

Segundo Goldscheider & Drew (2007) a recarga em aquíferos cársticos pode ocorrer de duas formas: a) Recarga autogênica, em que a água infiltra diretamente na área cárstica (em afloramentos e em feições cársticas como dolinas, sumidouros, cavernas e grutas) ou b) Recarga alogênica, em que a água infiltra em áreas adjacentes não-cársticas, geralmente sobrepostas ou em contato lateral, proporcionando o fluxo de água para o aquífero cárstico (Figura 2).

No primeiro caso, a infiltração de água pode se dar de maneira concentrada e rápida através de sumidouros ou dolinas (pontual), ou de forma difusa, através do solo e/ou fraturas na rocha, como ilustrado na figura abaixo.

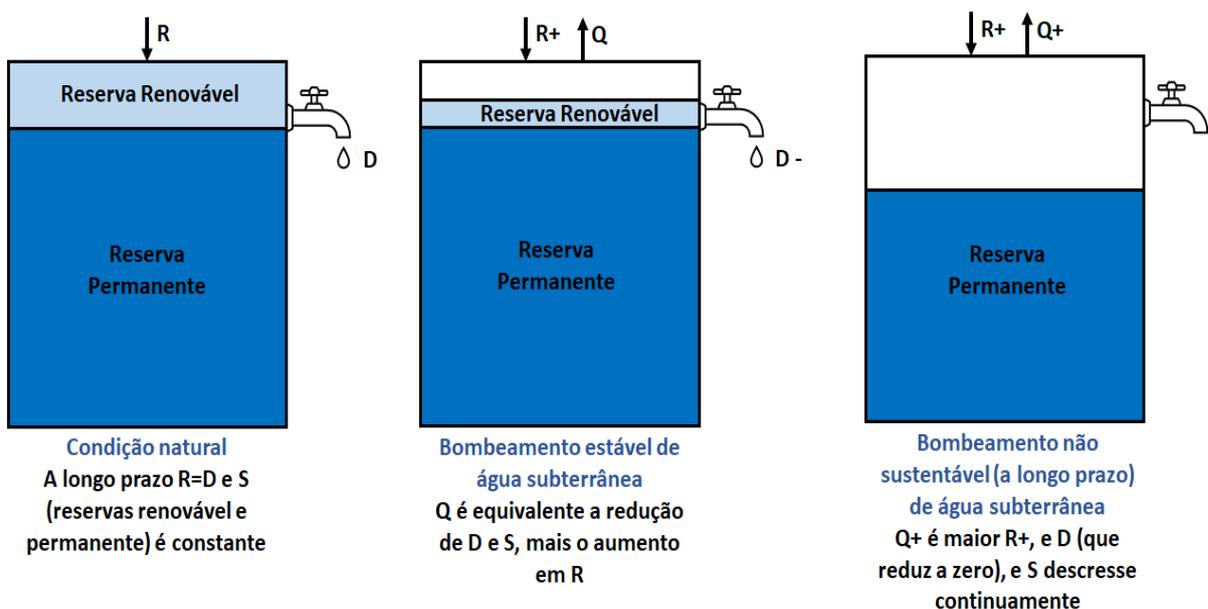
Figura 3: Esquema conceitual de reservas renovável e permanente de um aquífero cárstico, submetido à recarga e à exploração de água subterrânea por poços tubulares. Fonte: Pereira, 2022.

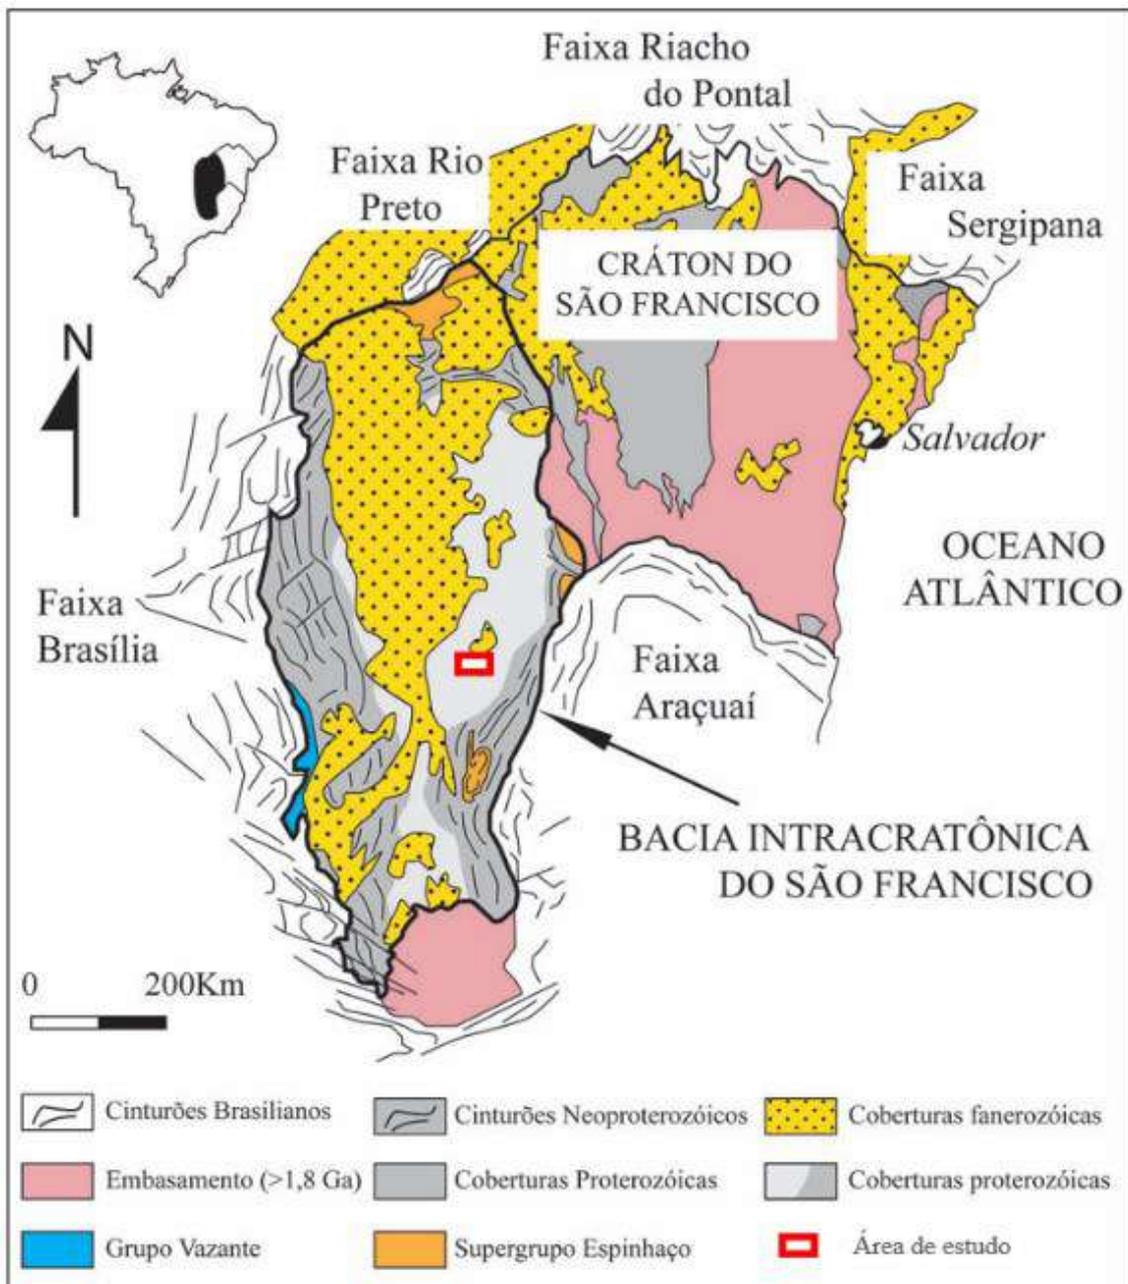
Figura 5: Mapa geológico esquemático do Crátão São Francisco (Fonte: Retirado de Romano *et al*, 2015).

No contexto geológico regional, a área de estudo está inserida na porção centro sul do Crátão do São Francisco, composto por um conjunto de rochas pré-cambrianas, de idades proterozóicas, sobrepostas por coberturas fanerozoicas (Figura 5).

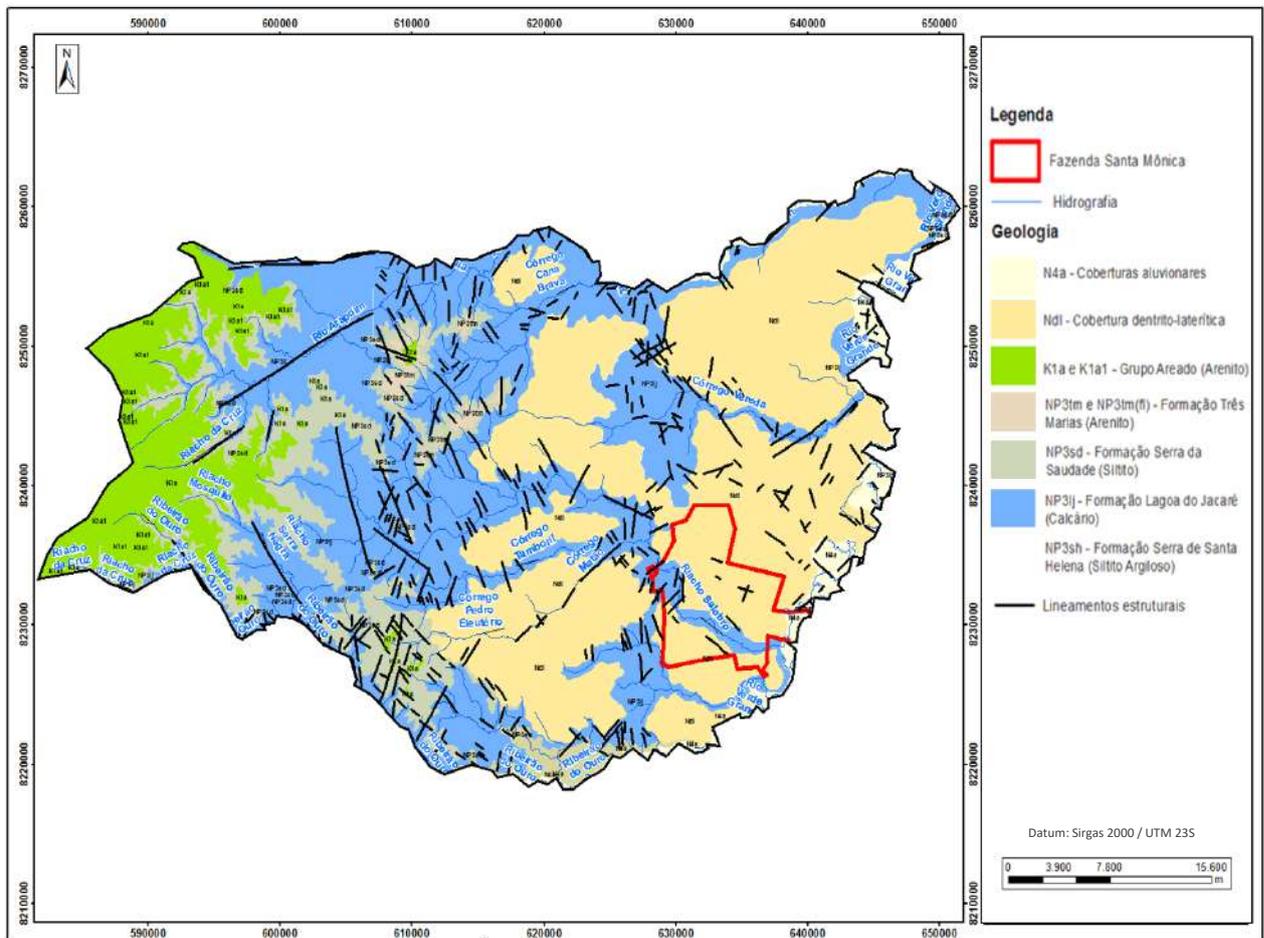
Figura 6: Mapa Geológico-estrutural do Município de São João da Ponte – Escala 1:100.000 (Fonte: Modificado de CODEMIG e UFMG, 2015).

O mapa a seguir ilustra a geologia dentro dos limites de São João da Ponte, destacando a área da Fazenda Santa Mônica, elaborado com base no mapeamento geológico realizado entre 2013 e 2015 na escala 1:100.000, pelo convênio formado pela Companhia de Desenvolvimento Econômico de Minas Gerais (CODEMIG) e a Universidade Federal de Minas Gerais (CPMTC/IGC/UFMG). Nesta composição foram utilizadas as folhas São João da Ponte (SD.23-Z-C-V), Barreiro da Jaíba (SD.23-Z-C-VI), Brasília de Minas (SE.23-X-A-II) e Capitão Enéas (SE.23-X-A-III).

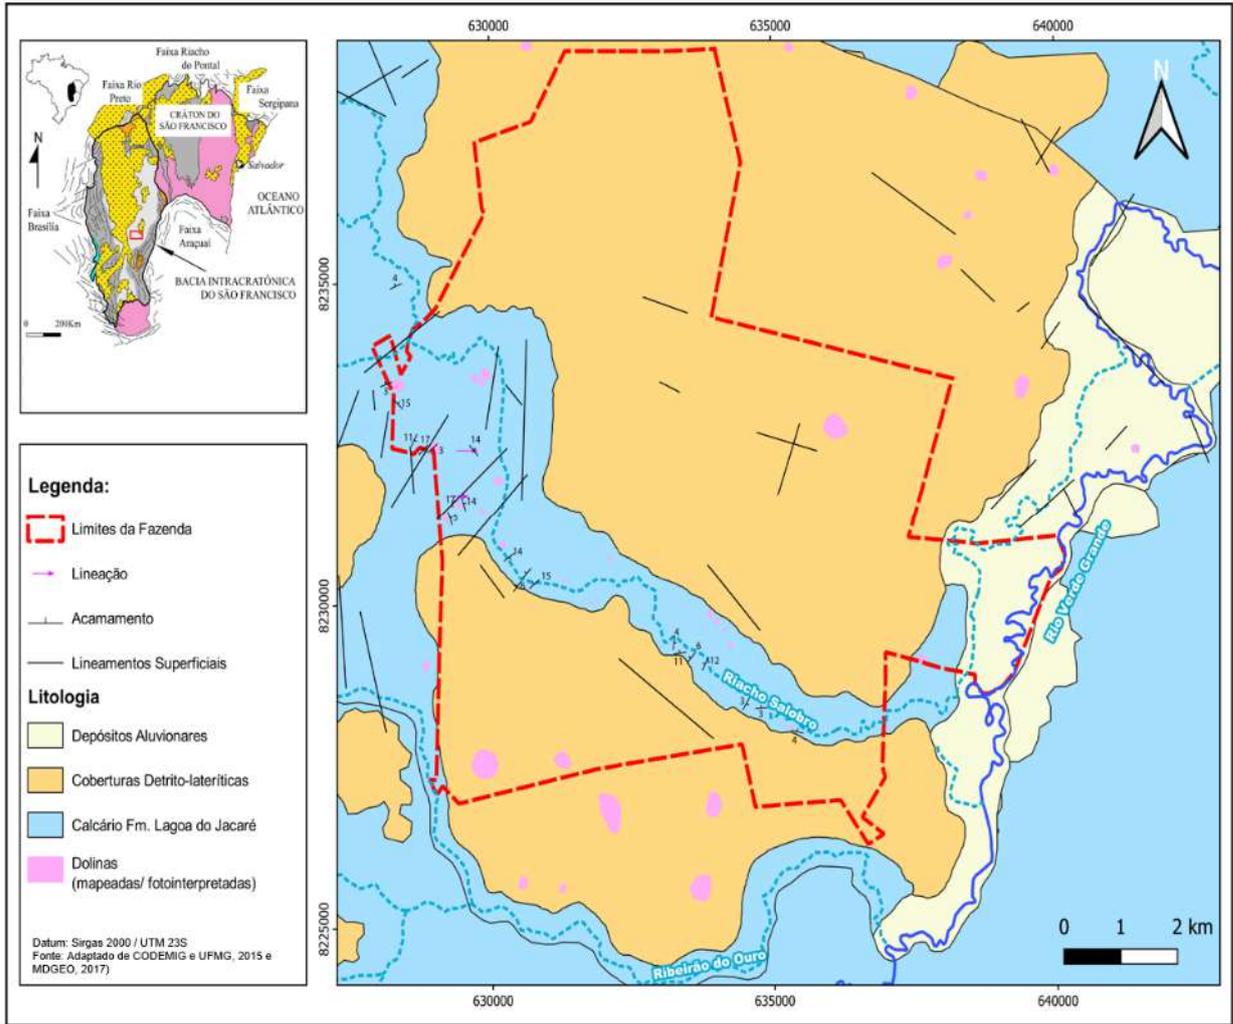
Figura 7: Geologia da área de estudo, com destaque para os calcários aflorantes da Formação Lagoa do Jacaré na calha do Riacho Salobro e sobrepostos por coberturas detrito-lateríticas na maior parte da área e por coberturas aluvionares ao longo da calha do rio (Fonte: adaptado de CODEMIG & UFMG, 2013 e 2015, e de MDGEO, 2017a).

A Figura 7 a seguir apresenta a geologia da área de estudo, com base na compilação de informações e adaptações realizadas a partir das folhas geológicas regionais (CODEMIG e UFMG, 2015) e do trabalho de mapeamento geológico local (MDGEO, 2017a).

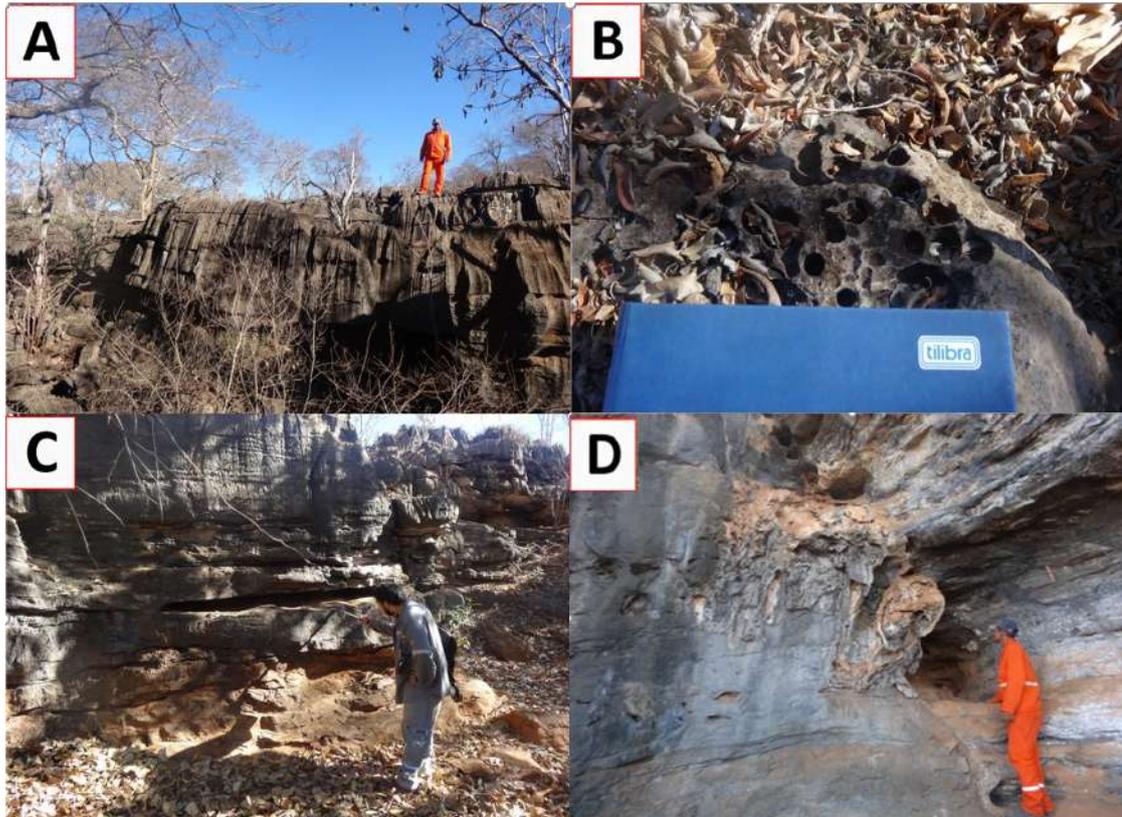
Foto 1: Feições cársticas dos calcários Lagoa do Jacaré. A – Lapiás. B – Estruturas circulares de dissolução. C – Plano de dissolução paralelo ao acamamento. D condutos cársticos (Fonte: Adaptado de MDGEO, 2017a).

As fotografias a seguir ilustram as unidades litológicas e as feições cársticas observadas em campo, obtidas durante o trabalho de mapeamento geológico local realizado pela empresa MDGEO (MDGEO, 2017a), e adaptadas para apresentação neste estudo.

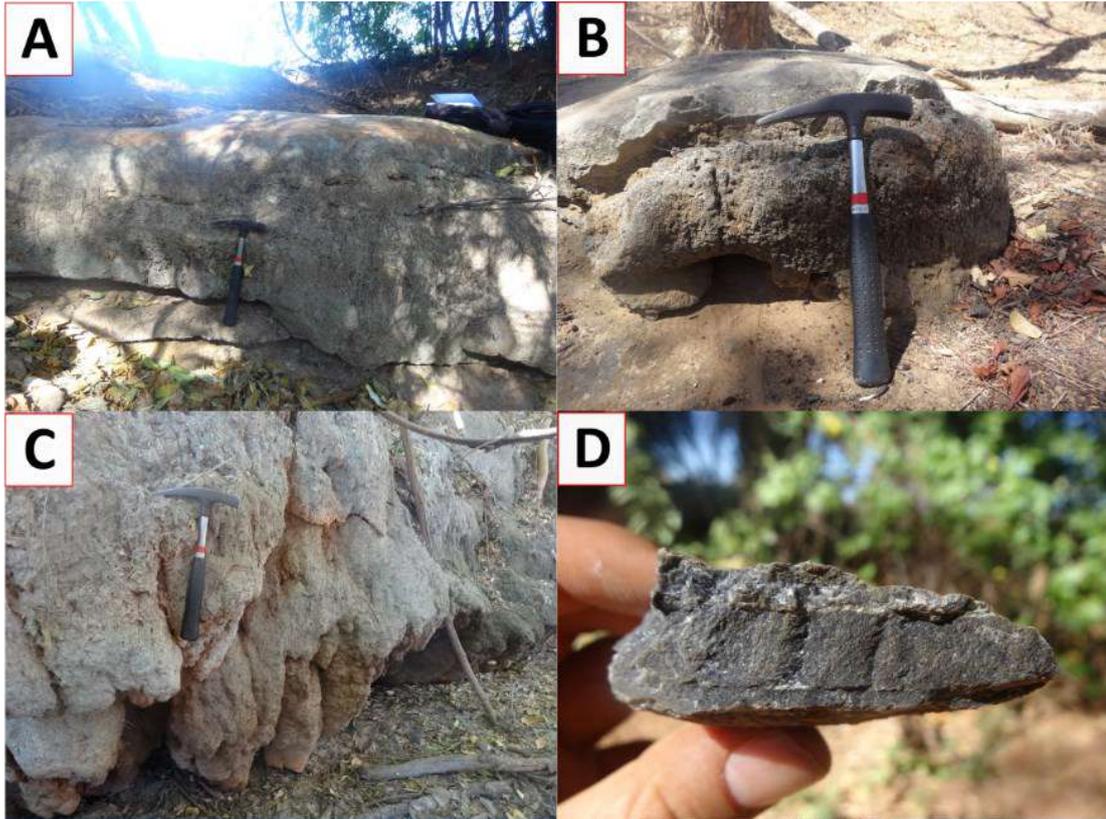
Foto 2: A e B – blocos de calcarenito na calha do Salobro; C – feições de dissolução em calcarenito e D – bandamento de calcarenito e calcário cinza escuro (Fonte: Modificado de MDGEO, 2017a).

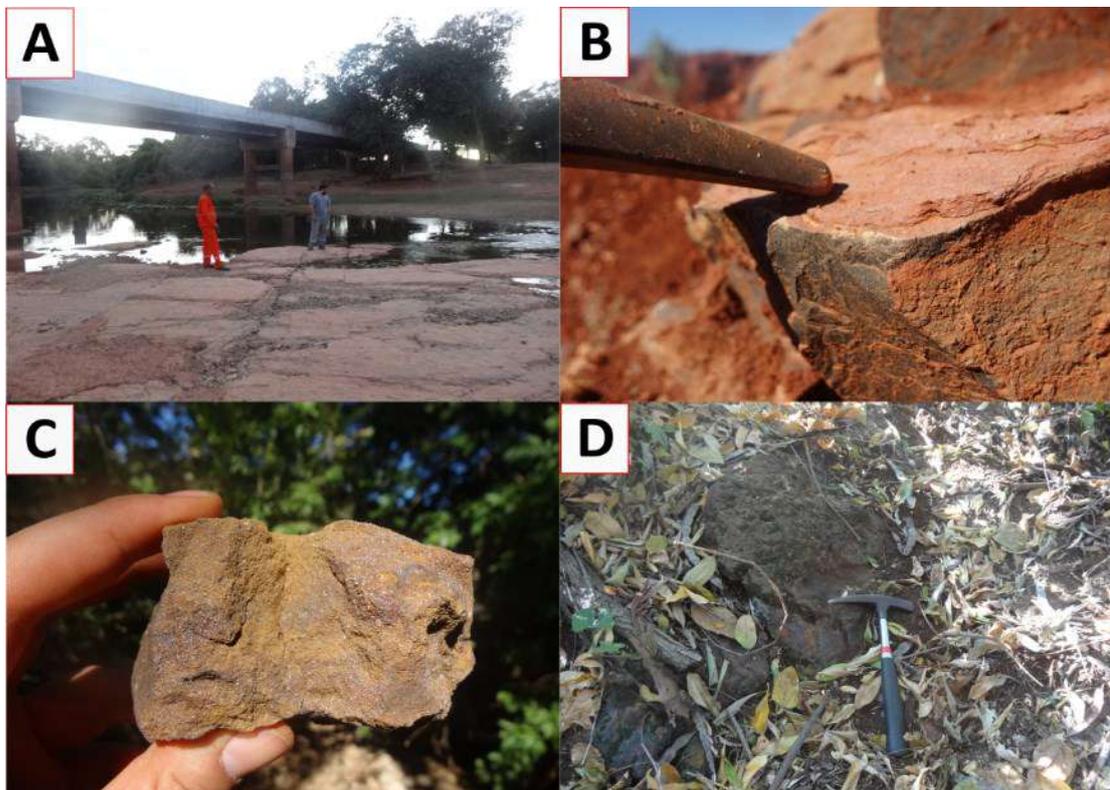
Foto 3: A – Afloramento em laje de folhelho no leito do rio Verde Grande. B – Intercalação pelítica de cor avermelhada. C e D – Lateritas próximas ao leito do Riacho Salobro (Fonte: MDGEO, 2017a).

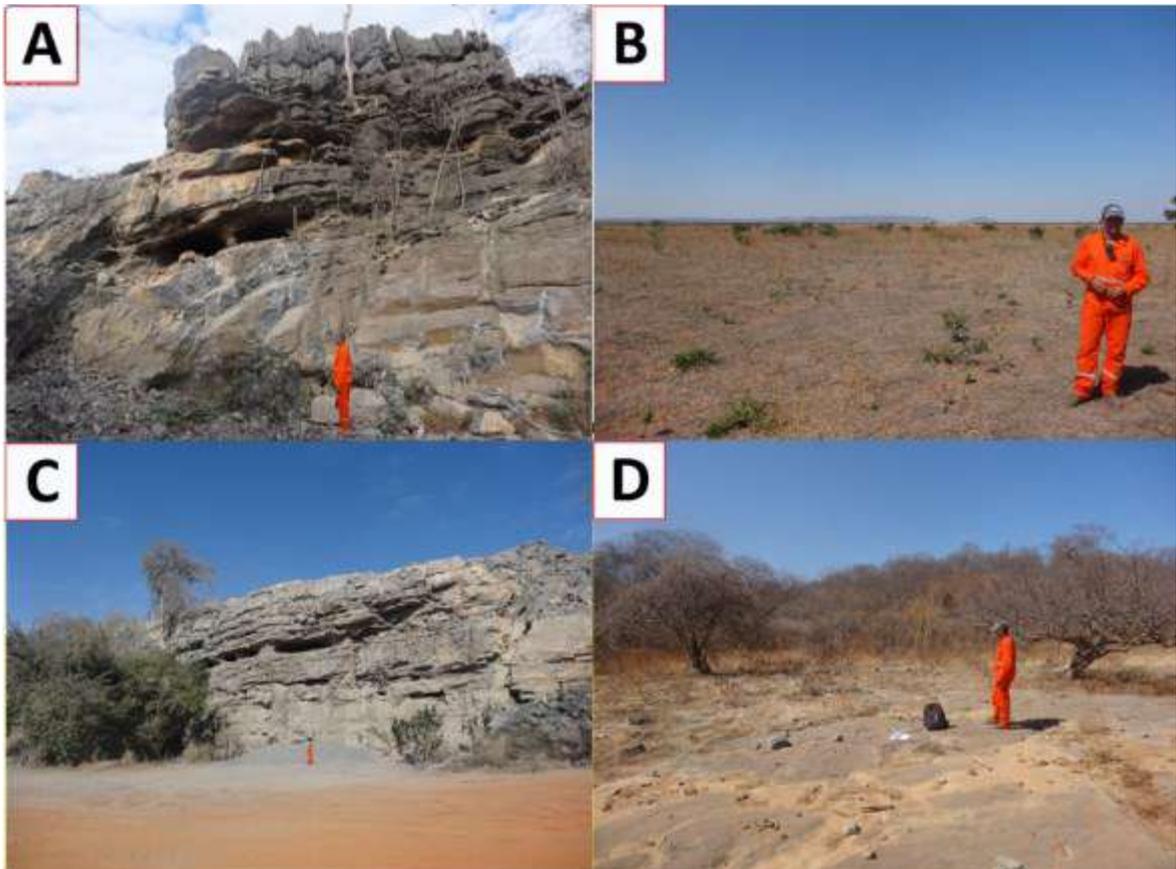
Foto 4: Feições cársticas e domínios geomorfológicos: A – Lapiás, condutos e planos de dissolução paralelos ao acamamento dos calcários. B – Superfície de aplainamento, ausência de afloramentos – região norte do Riacho Salobro. C – Maciço de calcário (antiga pedreira) no leito do Riacho Salobro – região oeste da fazenda. D – Laje de calcário (Fonte: Modificado de MDGEO, 2017a).

Por se tratar de região bastante carstificada, são comuns estruturas de dissolução como dolinas, sumidouros e lapiás (Fotos 1 e 4), que configuram a porção externa do relevo cárstico (exocarste), assim como condutos, cavernas e outras estruturas de dissolução (Foto 1 - C e D) causada pela circulação de água subterrânea (endocarste).

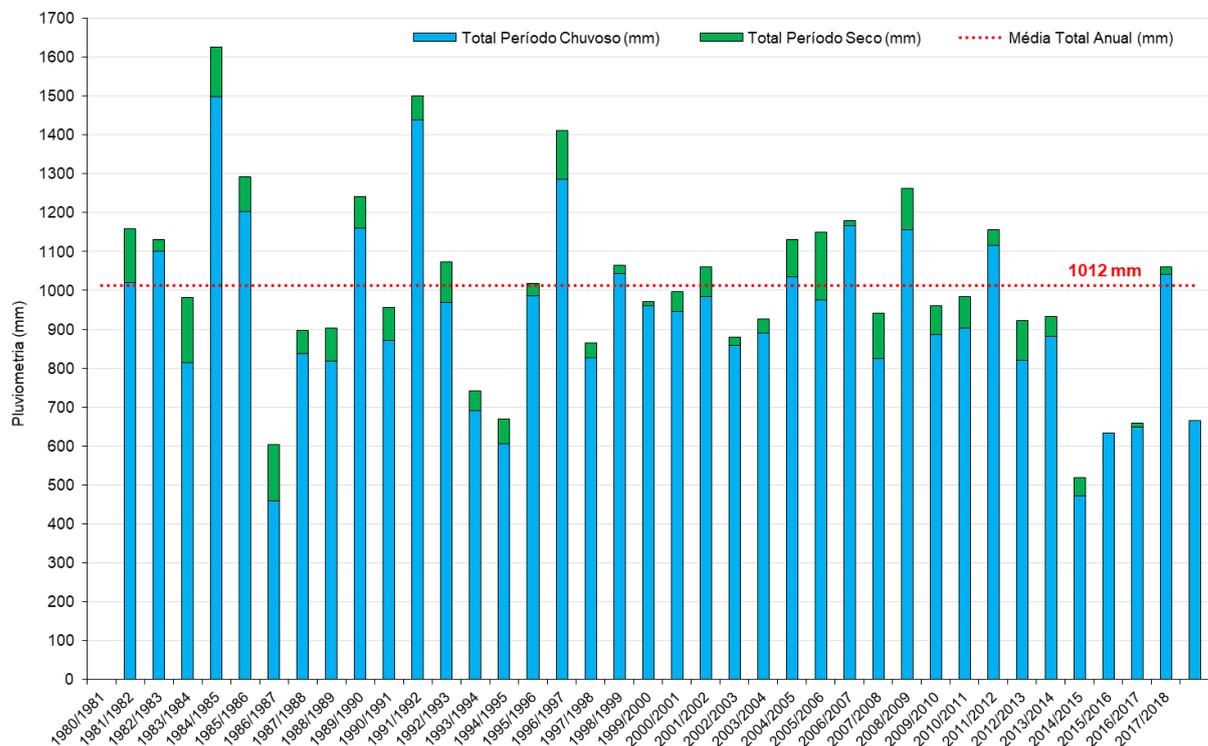
Figura 8: Histórico pluviométrico de precipitações registradas no pluviômetro da fazenda entre os anos de 1981 e 2019 (totais referenciados ao ano hidrológico).

Para o monitoramento climático, tem-se a estação meteorológica localizada em Montes Claros (código 83437), operada pelo Instituto Nacional de Meteorologia (INMET) desde setembro de 2014 e, principalmente, a estação meteorológica local da fazenda, que monitora a precipitação pluviométrica continuamente, desde junho de 1981 (Figura 8).

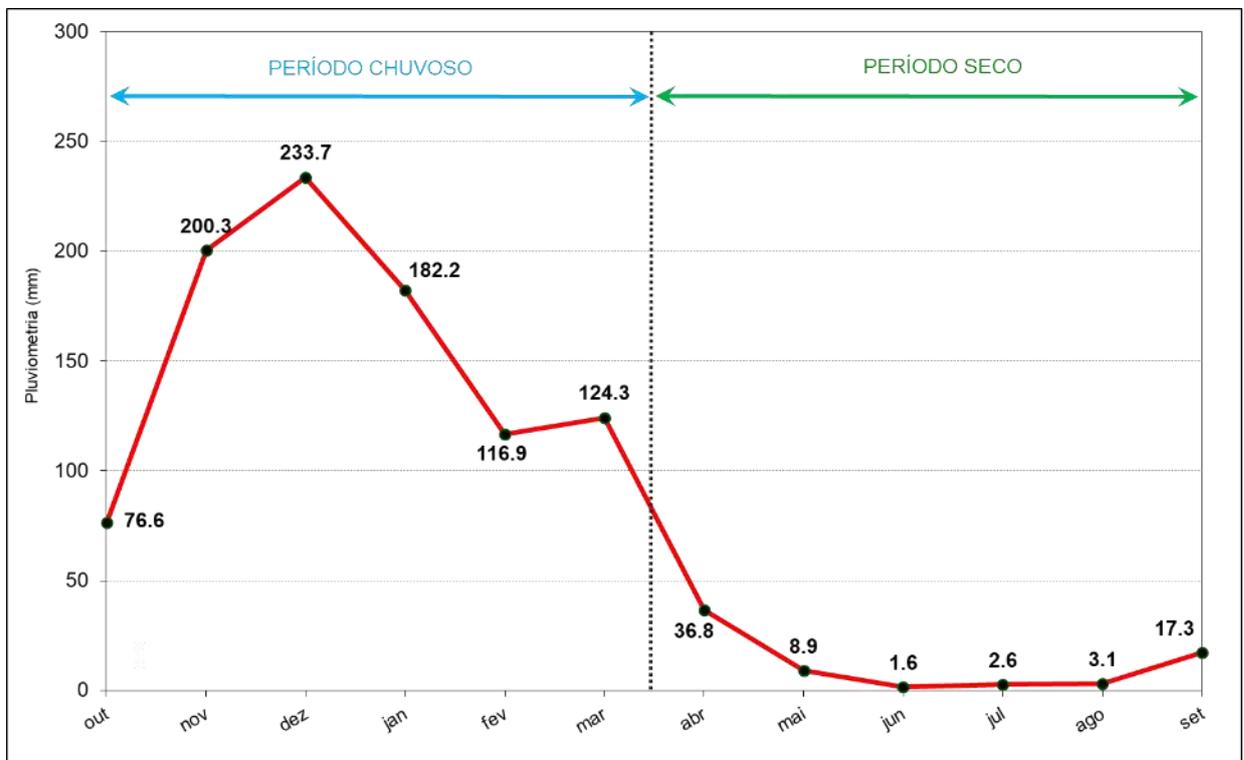
Figura 9: Médias mensais de precipitações, a partir dos registros no pluviômetro da fazenda entre os anos de 1981 e 2019.

A Figura 9 apresenta os valores médios mensais de precipitação, a partir dos registros no pluviômetro da fazenda entre os anos de 1981 e 2019, caracterizando os períodos seco e chuvoso da região.

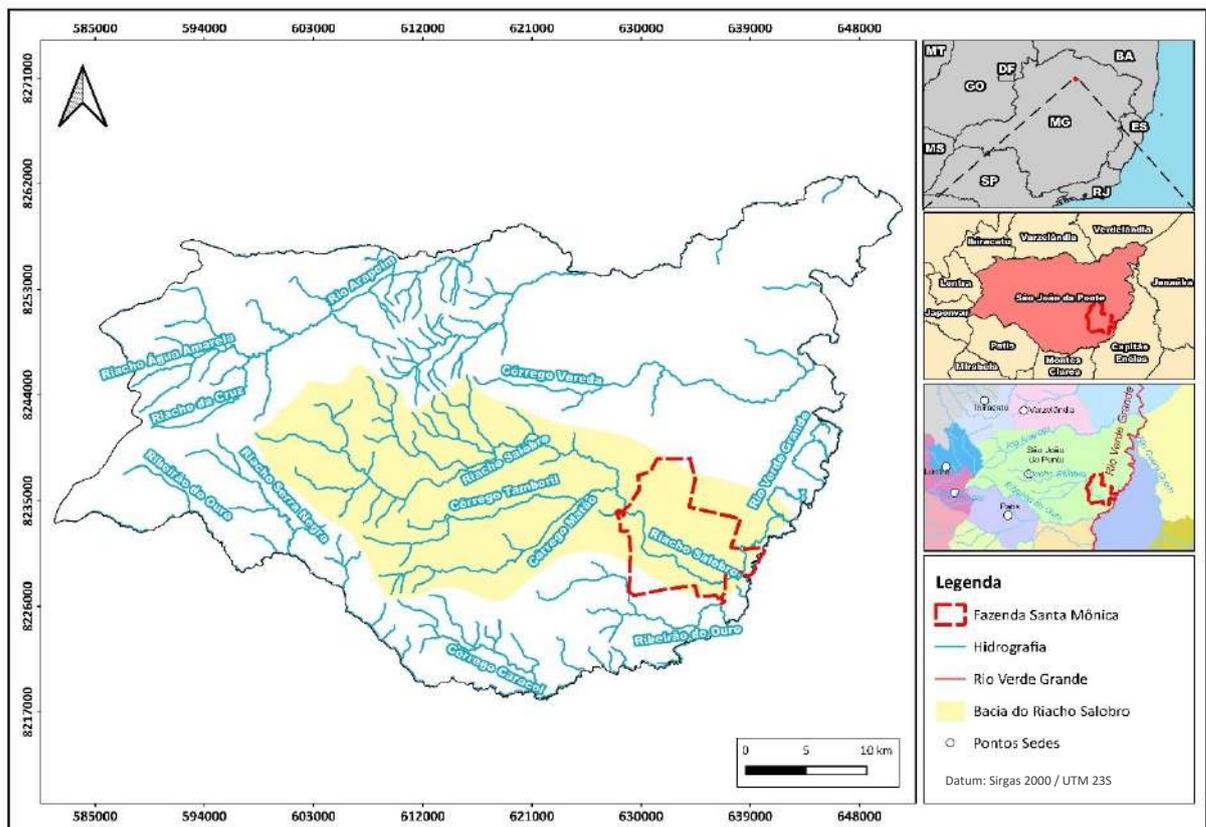
Figura 11: Contexto hidrográfico municipal - Sub-bacia do Riacho Salobro.

A Figura 11 ilustra a rede hidrográfica dentro do limite municipal de São João da Ponte, com destaque para a sub-bacia do riacho Salobro (sombreada em amarelo). A montante da fazenda, a sub-bacia do riacho Salobro é composta principalmente pelos córregos Tamboril e Matão, cuja confluência marca o limite oeste da área de estudo. Os divisores de água do baixo curso da sub-bacia do riacho Salobro correspondem aproximadamente aos limites norte e sul da área de estudo, enquanto a leste, a área é delimitada pelo próprio Rio Verde Grande.

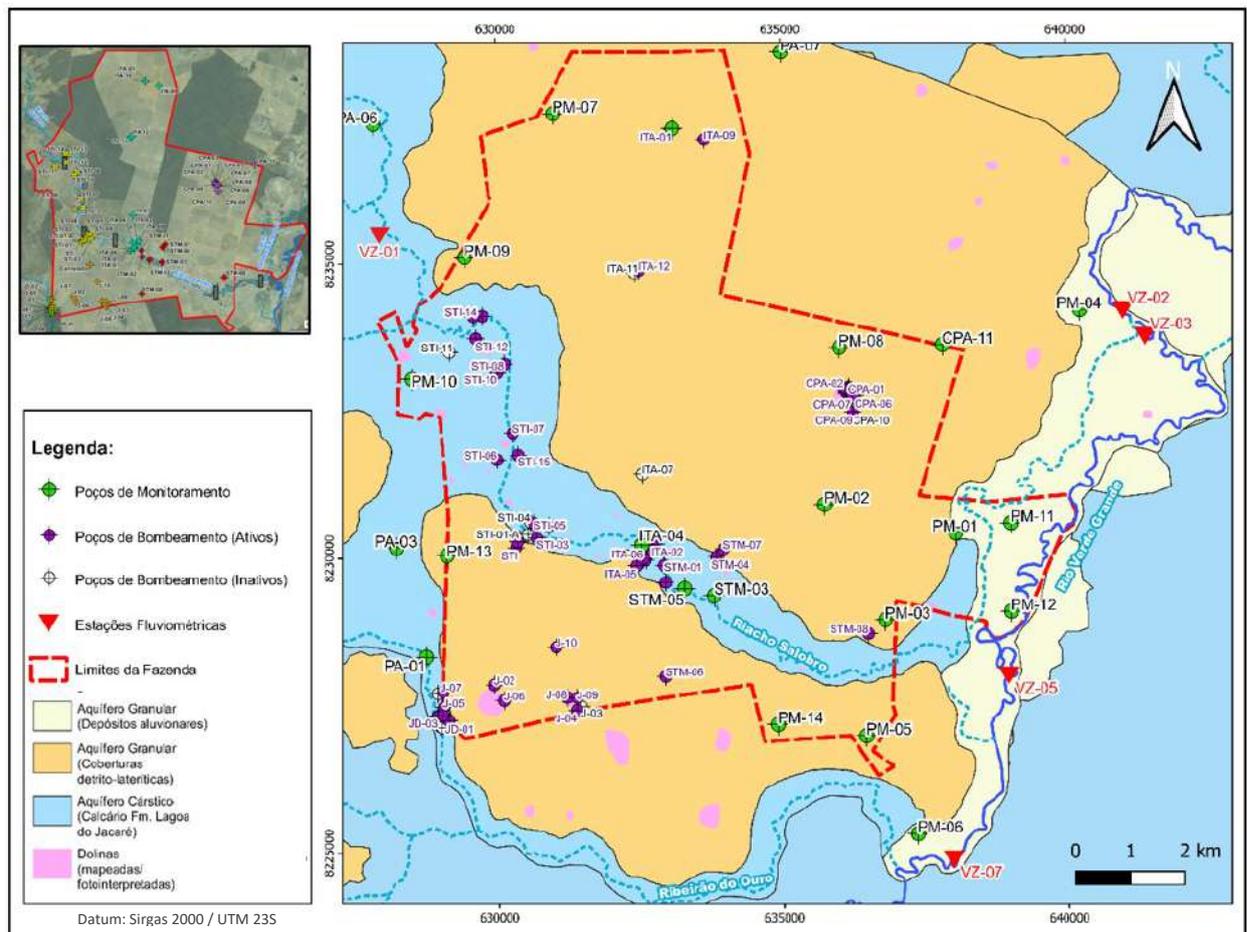
Figura 12: Aquíferos e poços de bombeamento e de monitoramento existentes na área de estudo.

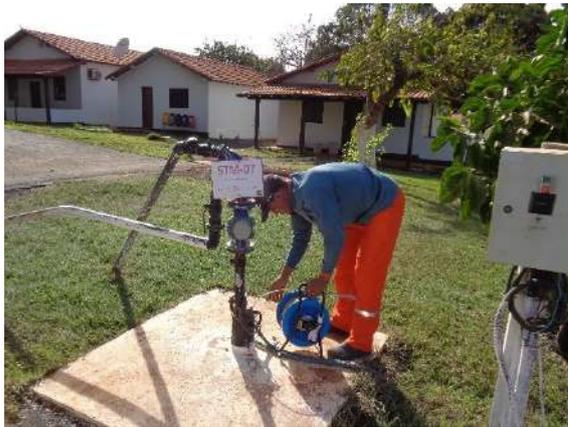
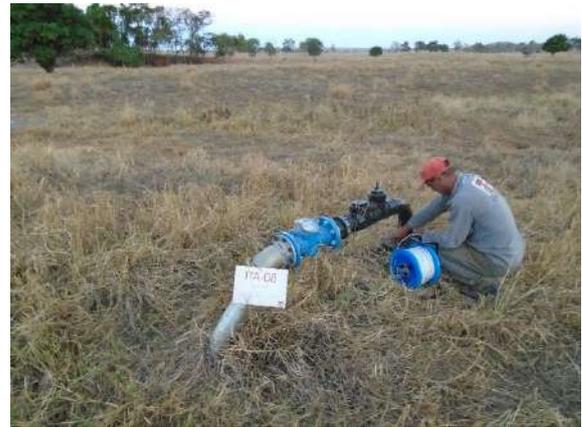
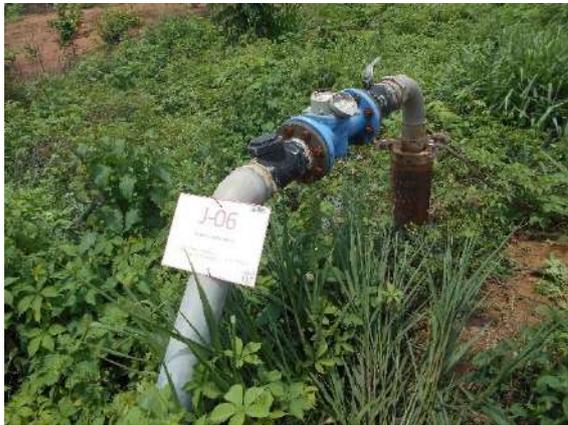
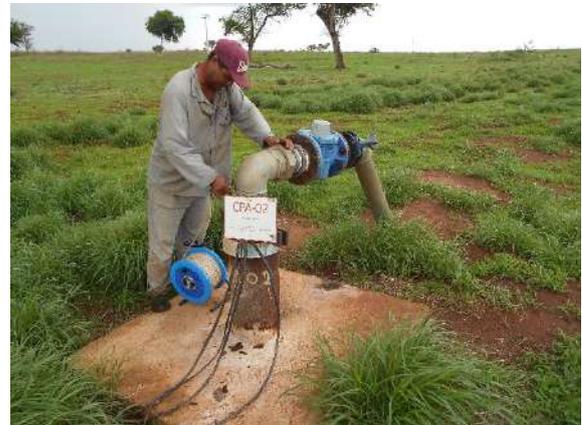
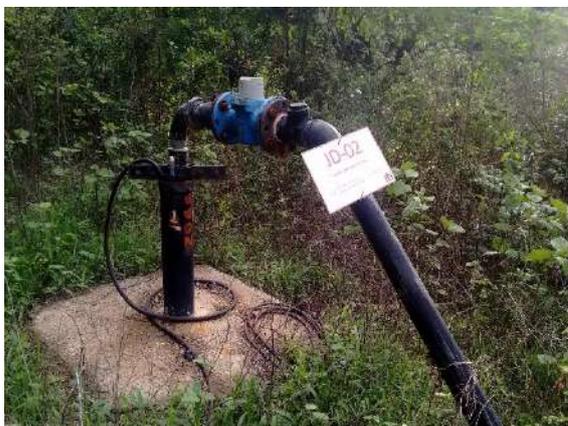
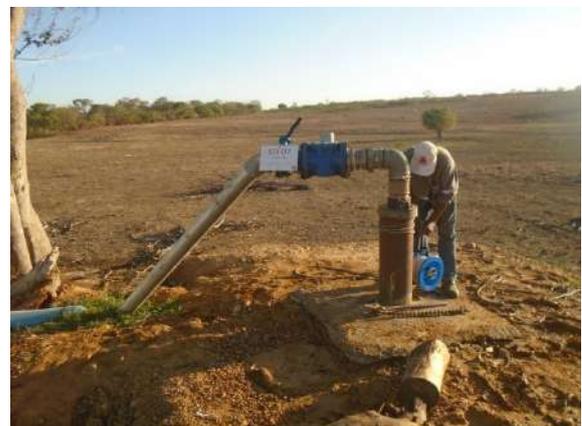
Foto 5: Poços tubulares de bombeamento da bateria, exemplificados em cada um dos distintos setores da fazenda Santa Mônica (STM-07, ITA-08, J-06, CPA-02, JD-02 e STI-07).

As fotografias abaixo ilustram alguns poços tubulares de bombeamento que compõem a bateria, exemplificando um poço por cada setor da fazenda. O mapa com a localização de todos os poços tubulares é apresentado na Figura 13, adiante.

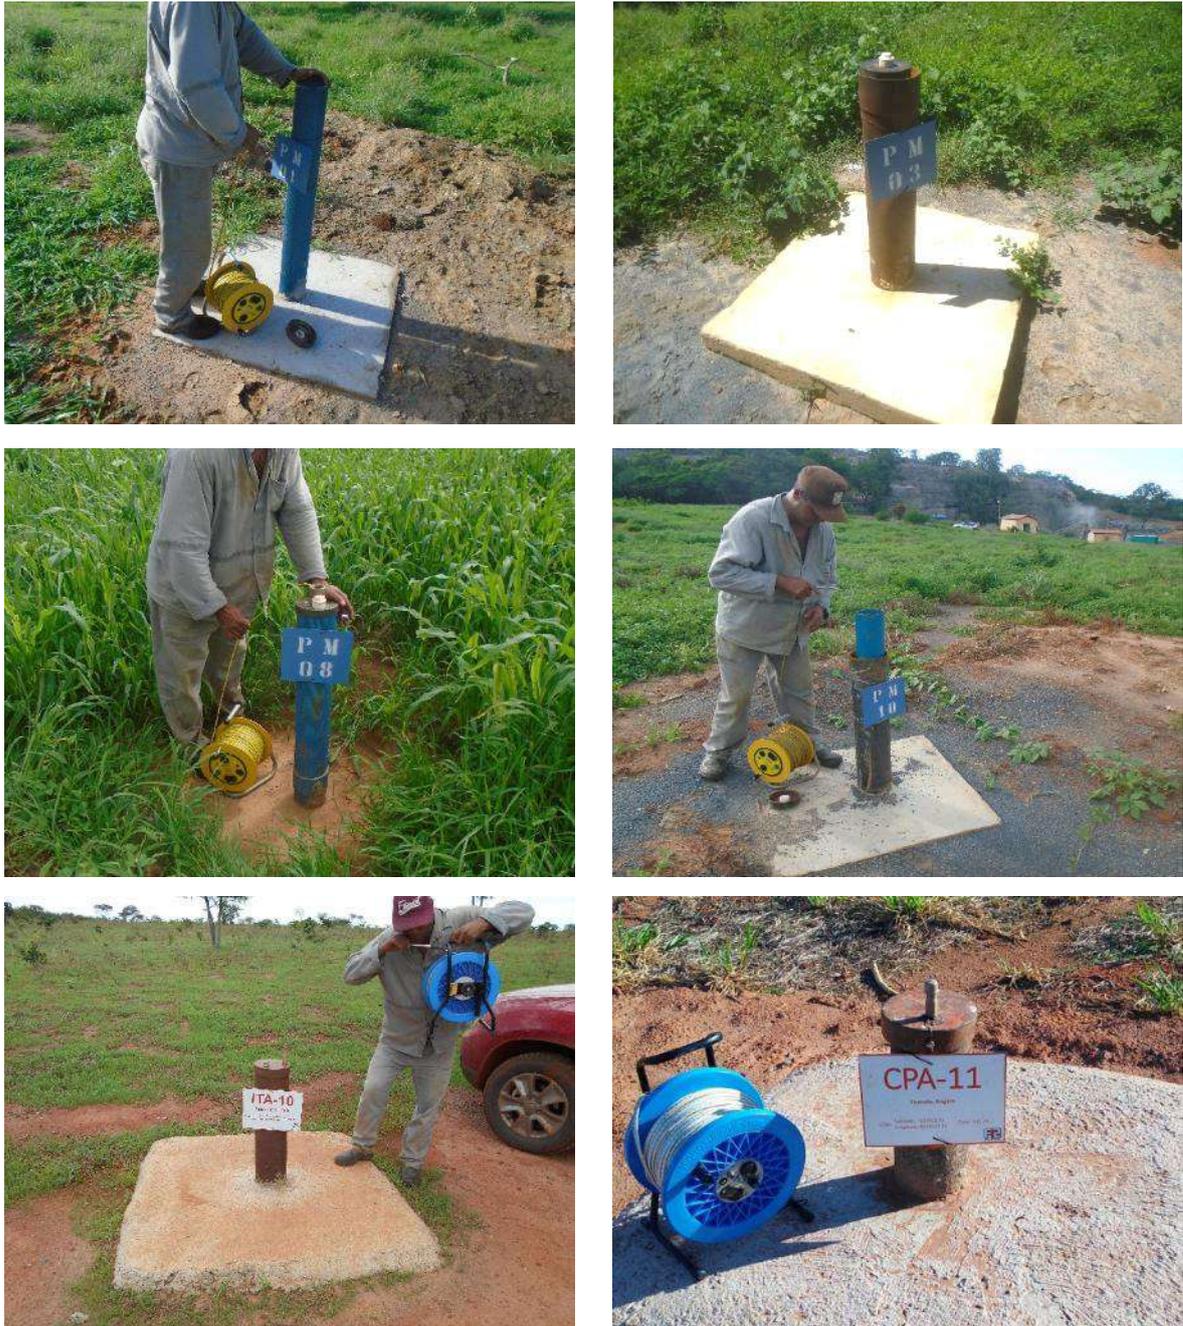
Foto 6: Poços da rede de monitoramento do nível d'água, no ato das leituras. Exemplos de poços novos, construídos em outubro de 2017 (PM's 01, 03, 08 e 10) e de antigos poços de bombeamento desativados, destinados exclusivamente ao monitoramento do nível d'água (ITA-10 e CPA-11).

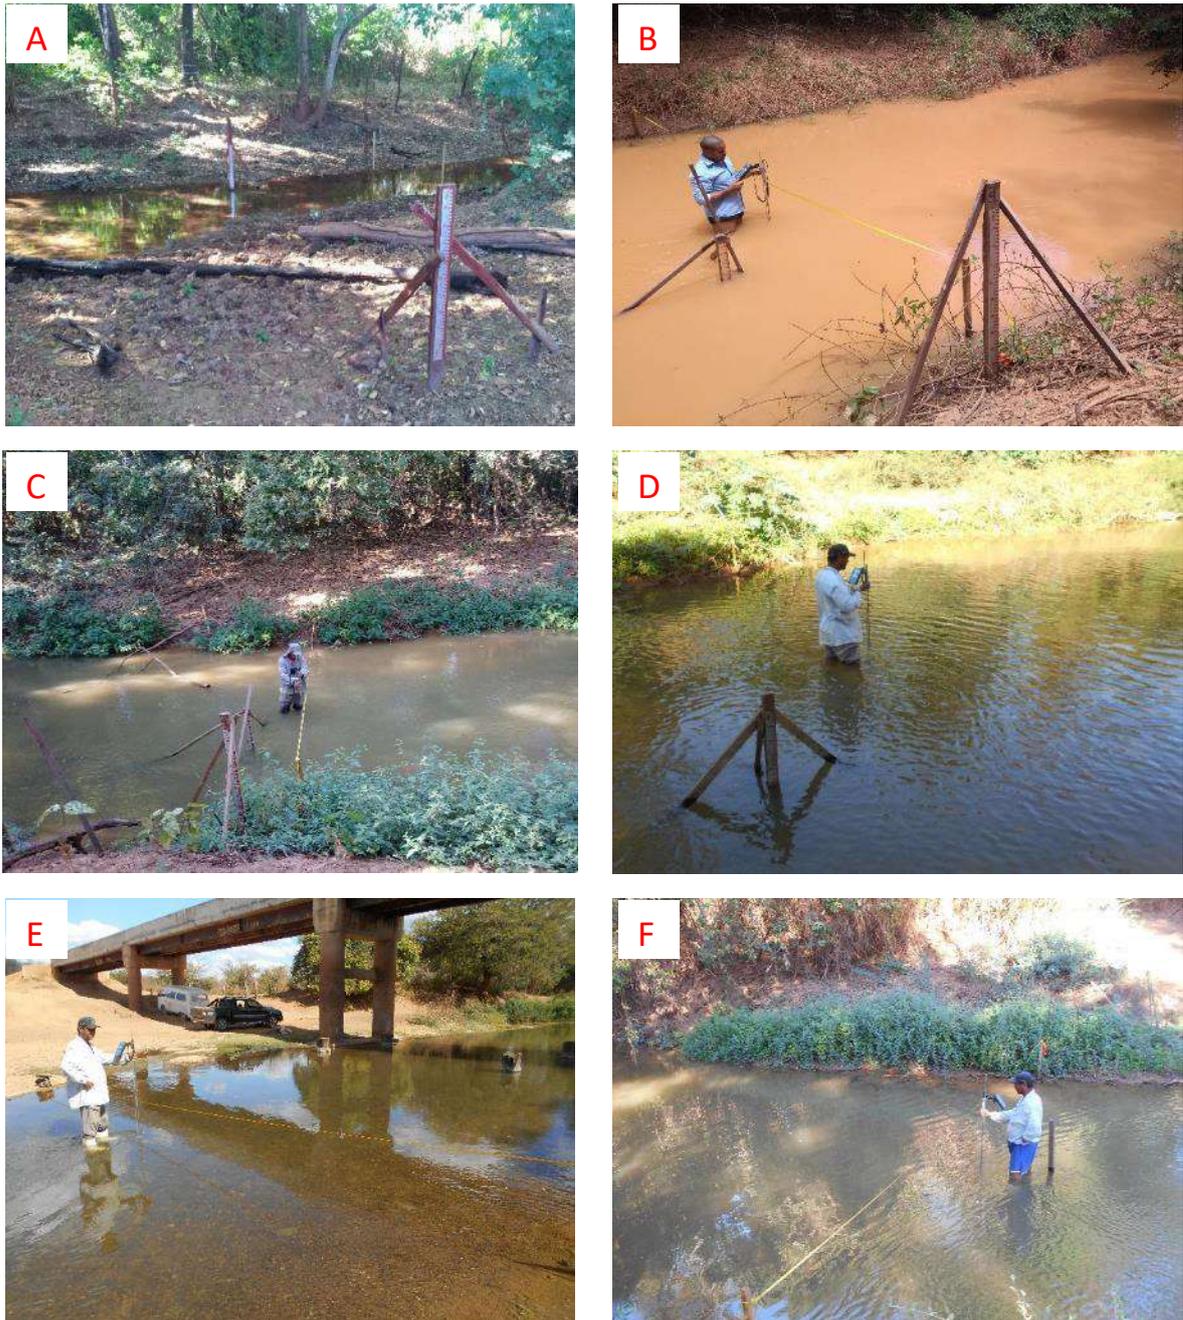
Foto 7: Estações Fluviométricas instaladas no riacho Salobro e no Rio Verde Grande. A) VZ-01 (salobro), B) VZ-02, C) VZ-03, D) VZ-05, E) VZ-06, F) VZ-07. (Fonte: acervo A.R.G).

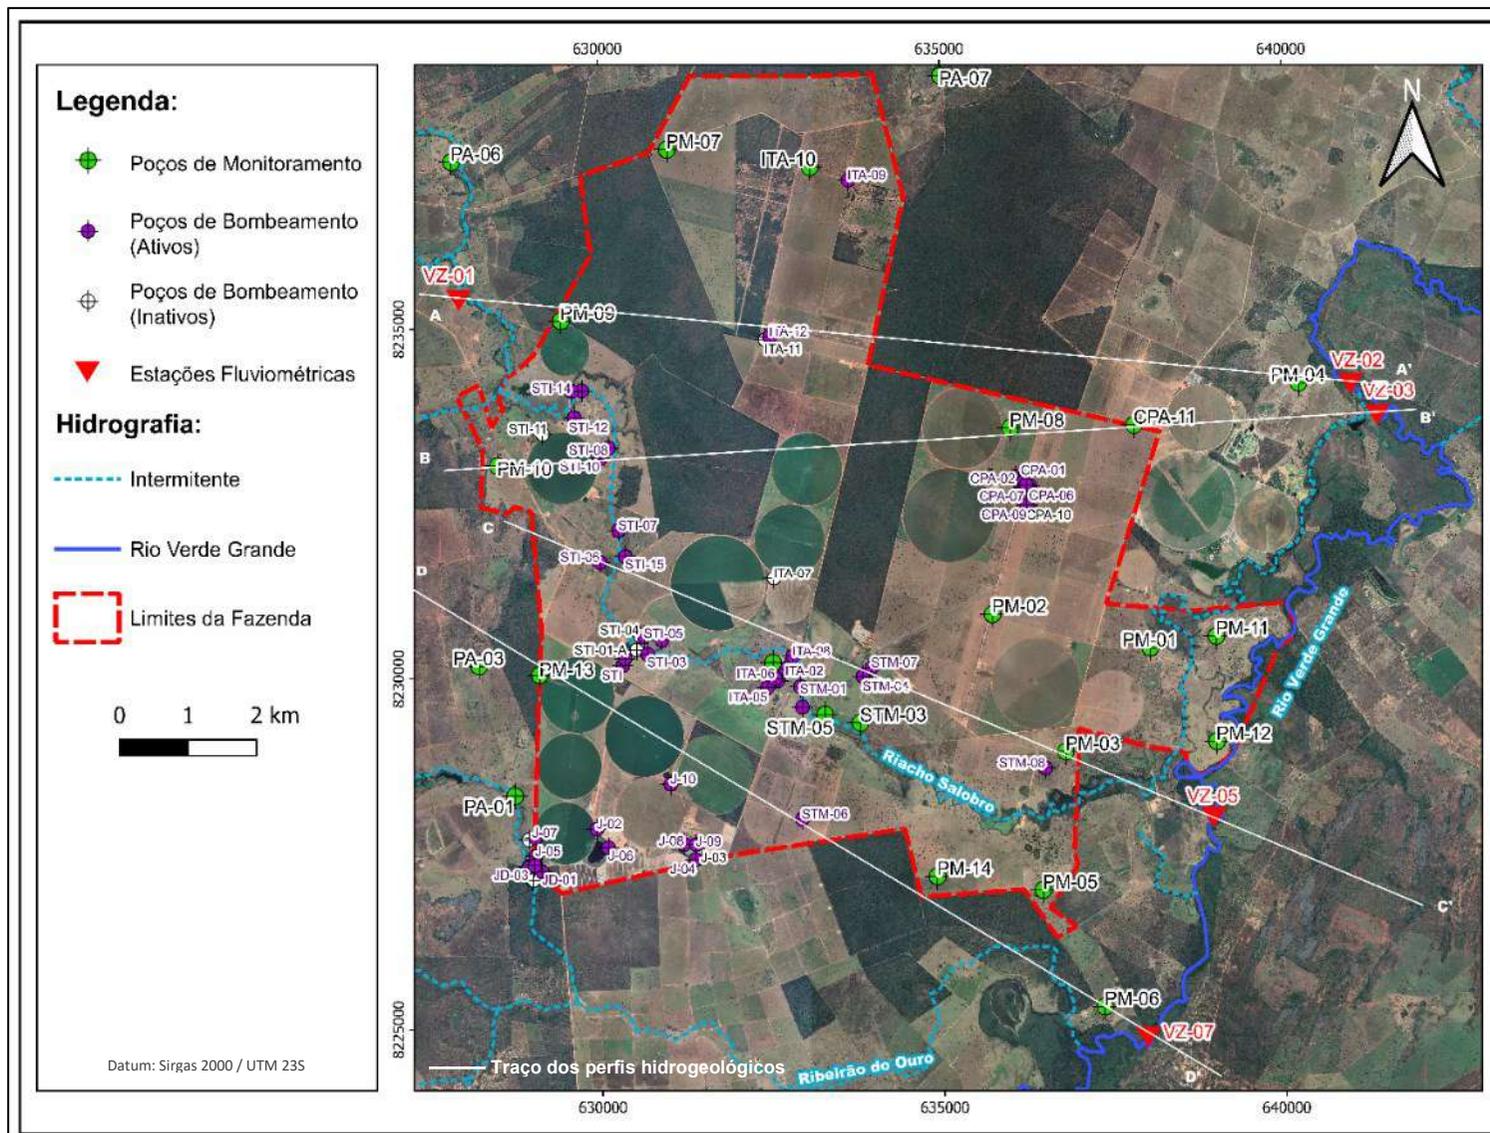
Figura 13: Localização dos poços de bombeamento, poços de monitoramento do nível d'água e das estações fluviométricas.

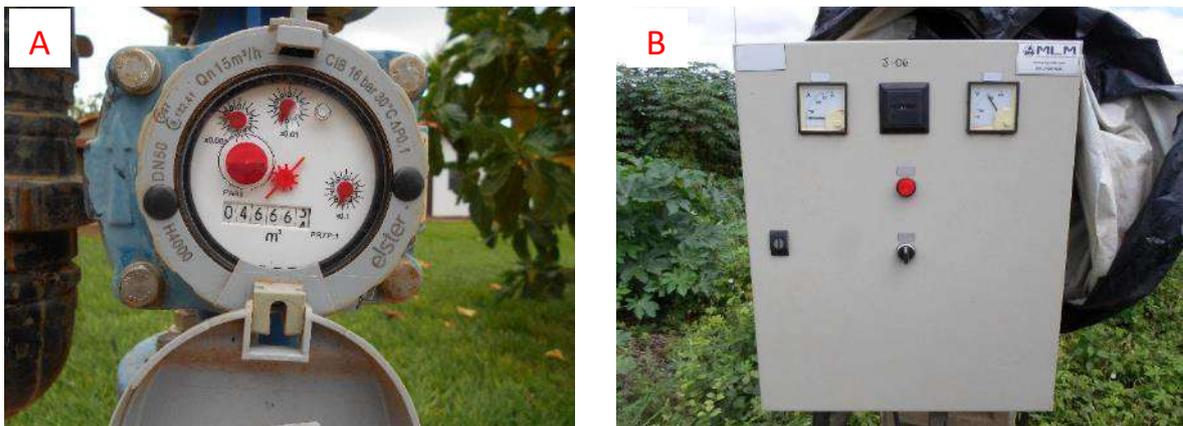
Foto 8: Exemplo de hidrômetro (A) e painel com horímetro (B) instalados nos poços tubulares.
