UNIVERSIDADE FEDERAL DE MINAS GERAIS

**COMPORTAMENTO HIDRÁULICO DO AQUÍFERO CÁRSTICO LAGOA DO
JACARÉ E SUA RELAÇÃO COM O RIO VERDE GRANDE, EM REGIÃO DE
CONFLITO HÍDRICO NO NORTE DE MINAS GERAIS**

Dissertação apresentada ao programa de Pós-Graduação em Geologia da Universidade Federal de Minas Gerais como requisito parcial para obtenção do título de mestre em Geologia.

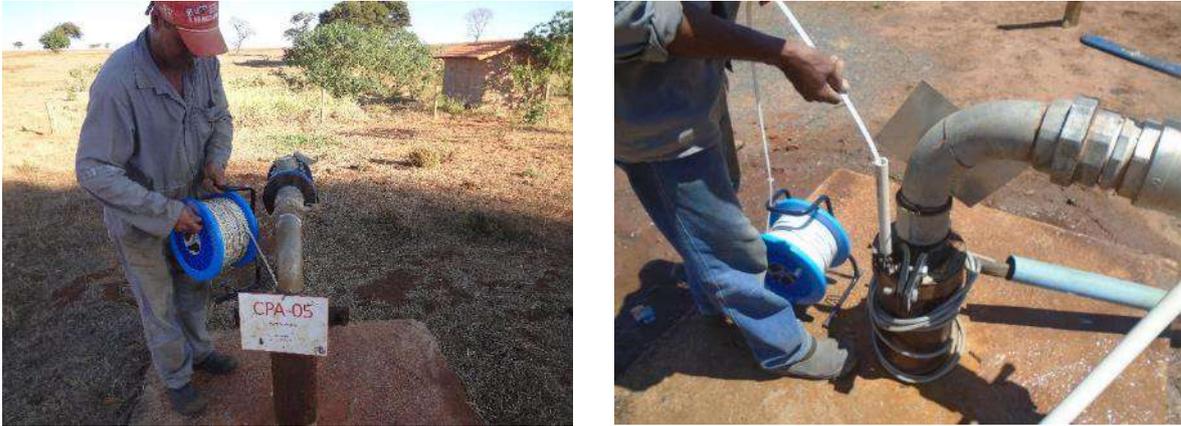
Foto 9: Leituras de nível d'água com medidor de nível manual.

Os níveis estático e dinâmico do aquífero, que eram medidos inicialmente nos próprios poços tubulares de bombeamento, após outubro de 2017, passaram a ser medidos nos poços exclusivos para o monitoramento de nível d'água, como detalhado no capítulo 3. As leituras da profundidade do nível d'água foram obtidas com medidor

de nível d'água elétrico manual, posteriormente convertidas em cota altimétrica do nível d'água, mediante subtração da cota de boca (superfície) do poço (Foto 9), que por sua vez, foi obtida em levantamento topográfico de detalhe (GPS geodésico).

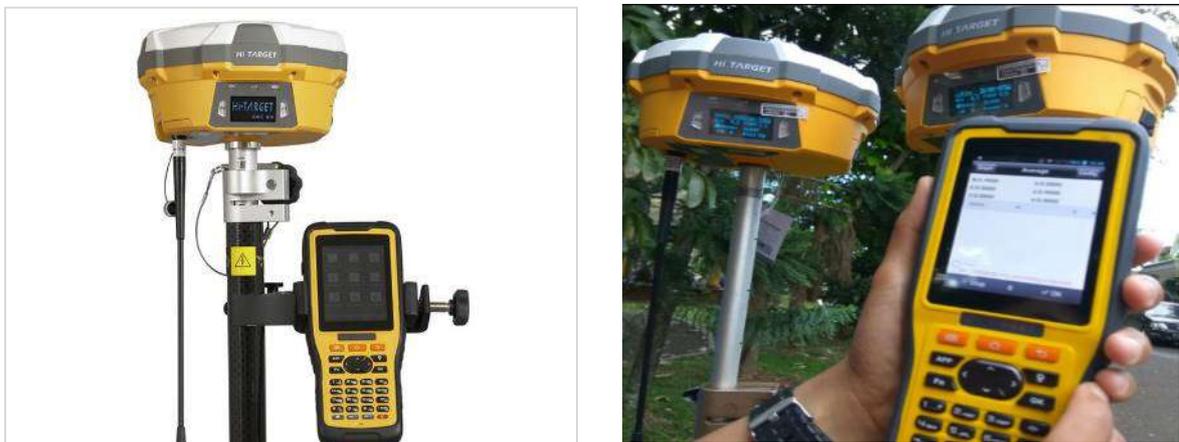
Foto 11: Equipamento GPS GNSS High Target V60 utilizado levantamento topográfico planialtimétrico da calha do rio Verde Grande pela Nedro (2020).

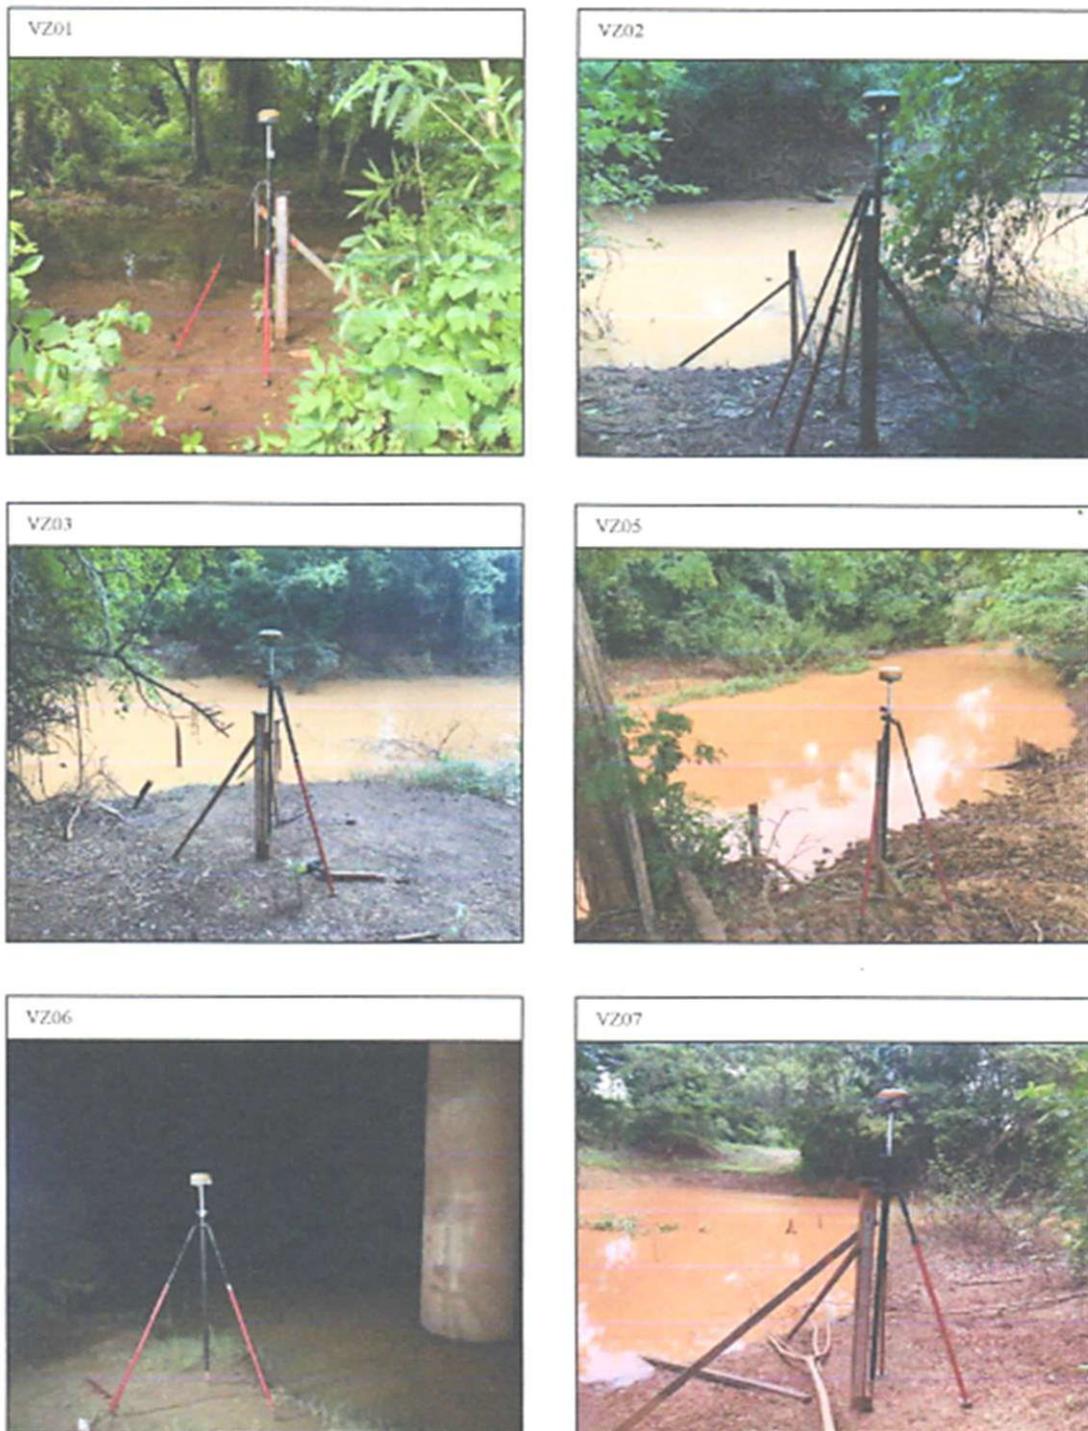
Foto 12: Levantamento topográfico planialtimétrico da calha do rio Verde Grande. Fonte: Nedro (2020).

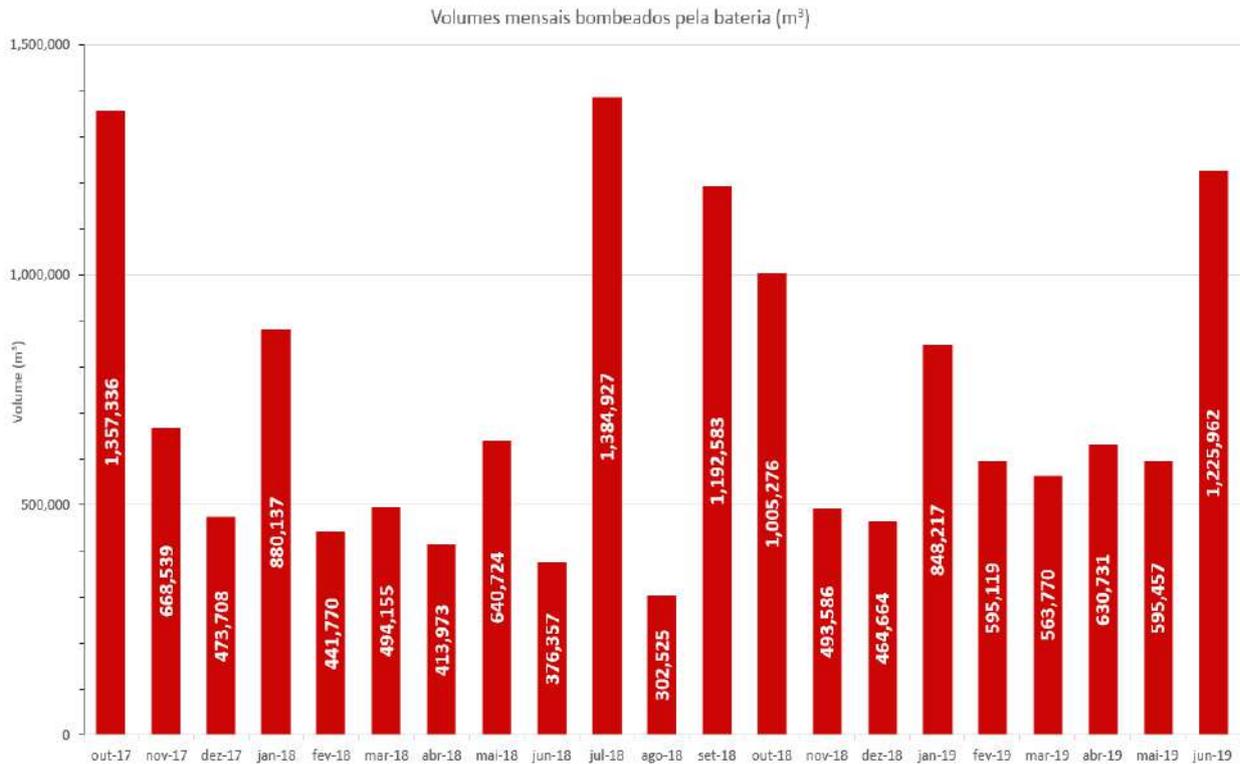
Figura 14: Volumes de água subterrânea explorados mensalmente pela bateria de poços de bombeamento no período de outubro/2017 a junho/2019.

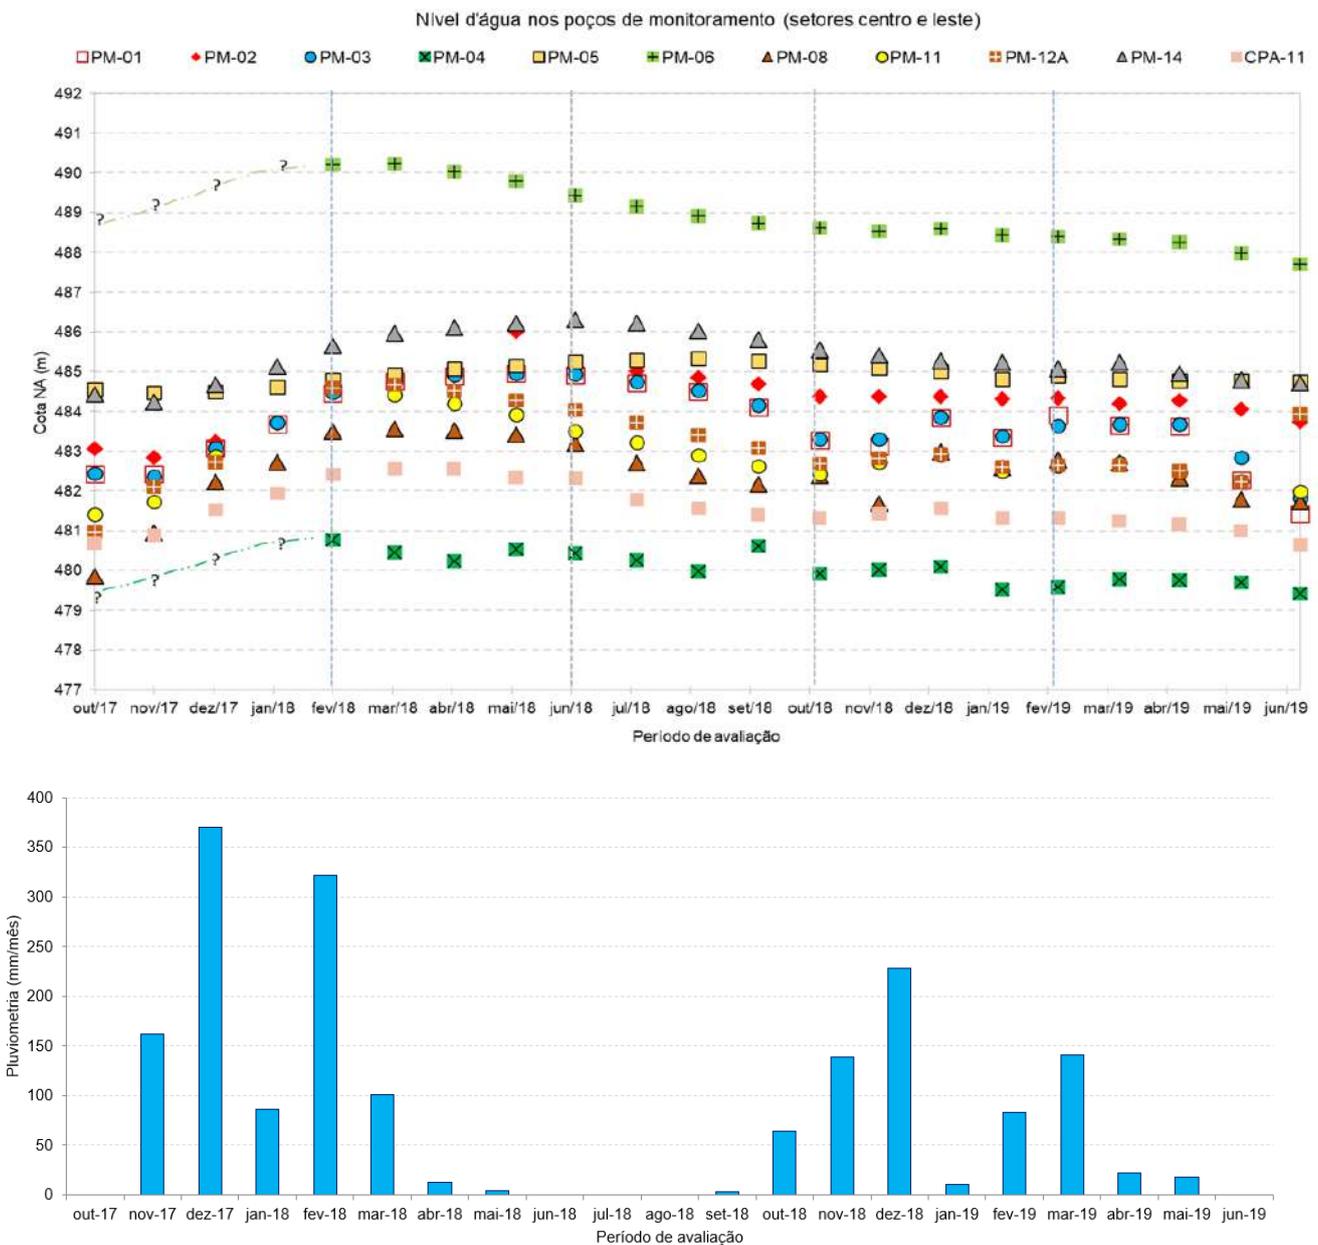
Figura 15: Evolução do nível d'água nos poços de monitoramento situados entre a bateria de poços e o rio Verde Grande, e pluviometria mensal, no período de outubro/2017 a junho/2019.

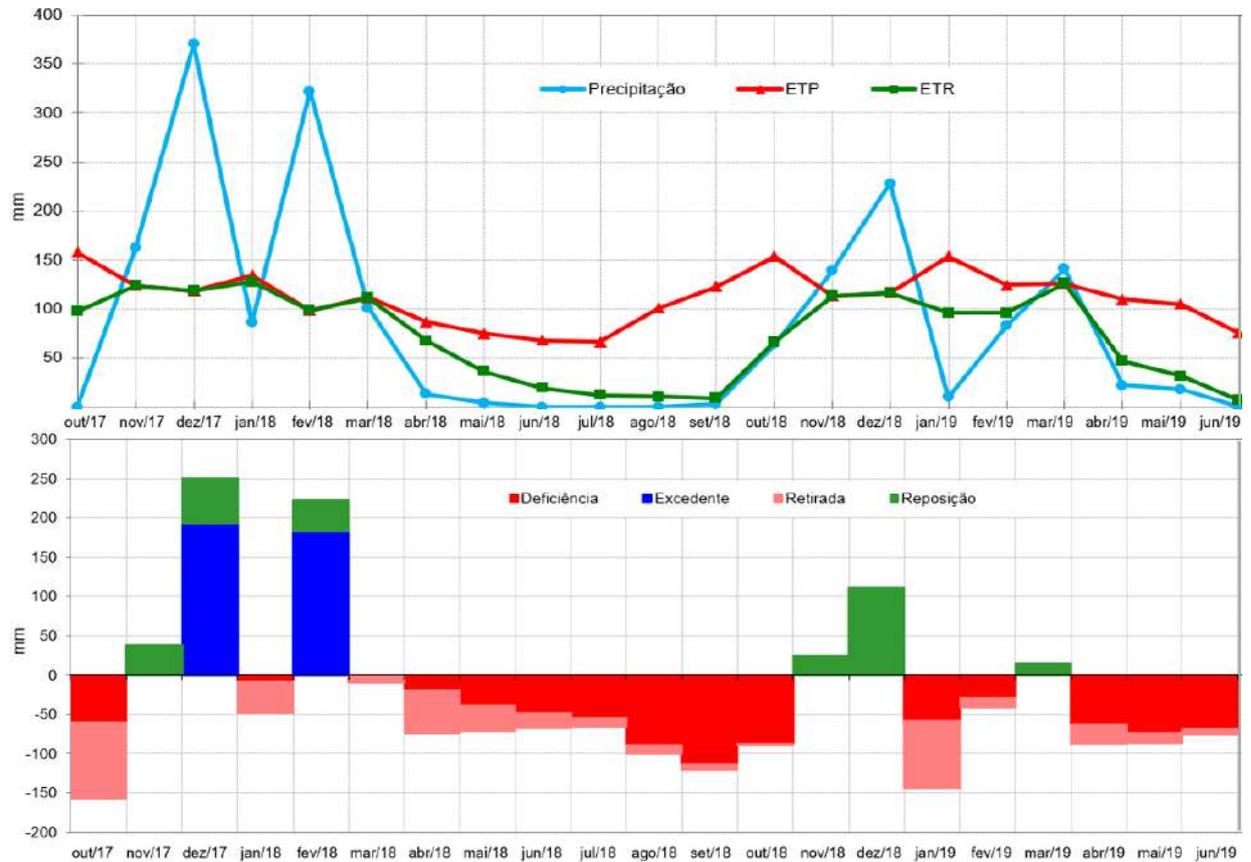
Figura 16: Extrato do balanço hídrico da região no período de outubro/2017 a junho/2019.

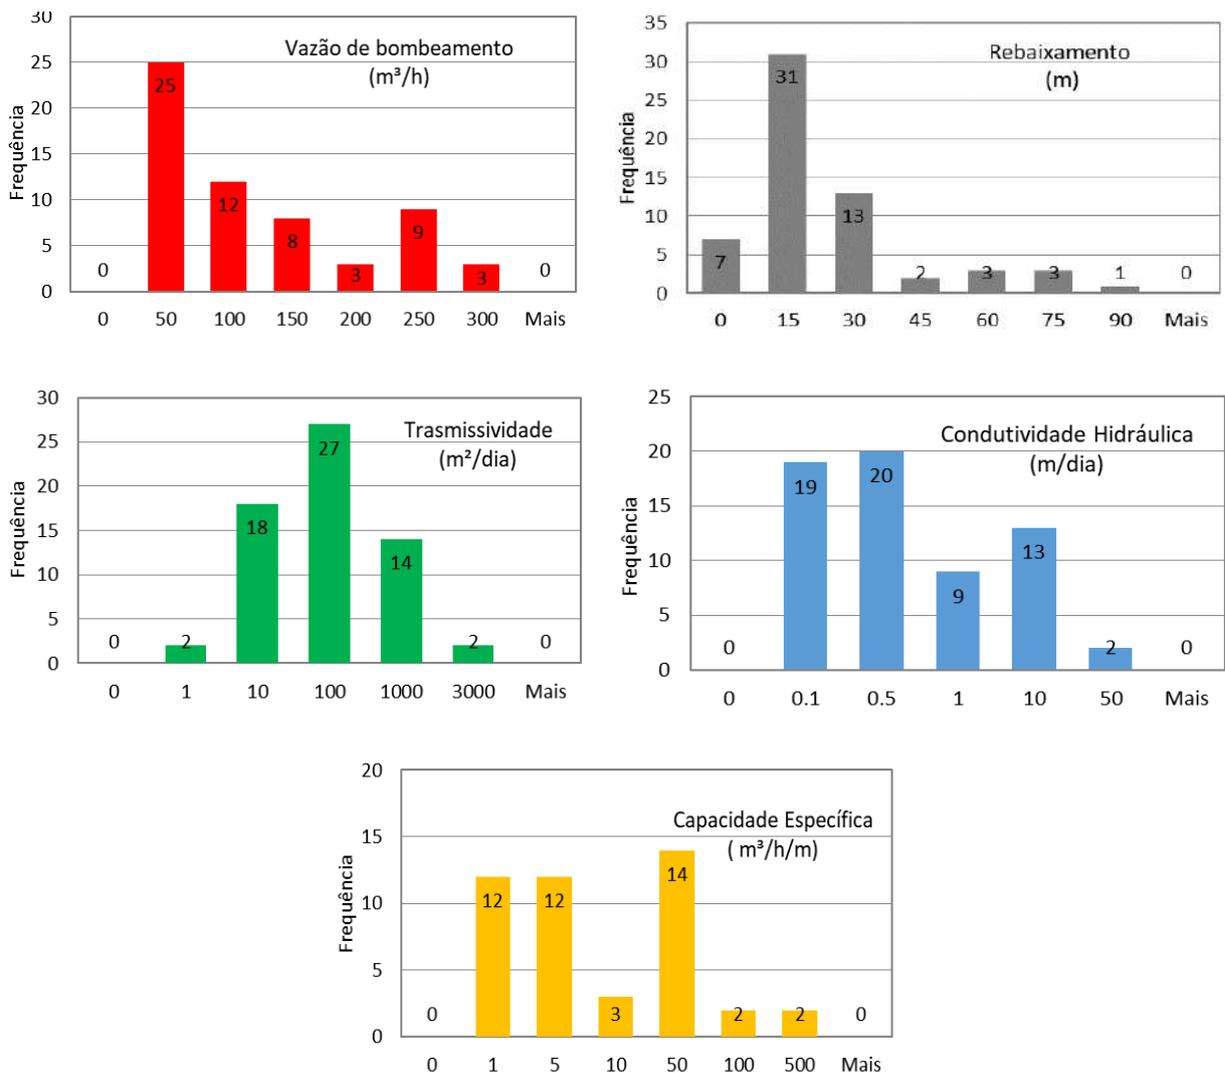
Figura 17: Gráficos de frequência dos parâmetros de produção dos poços tubulares e dos parâmetros hidráulicos do aquífero cárstico fissural obtidos nos ensaios de bombeamento.

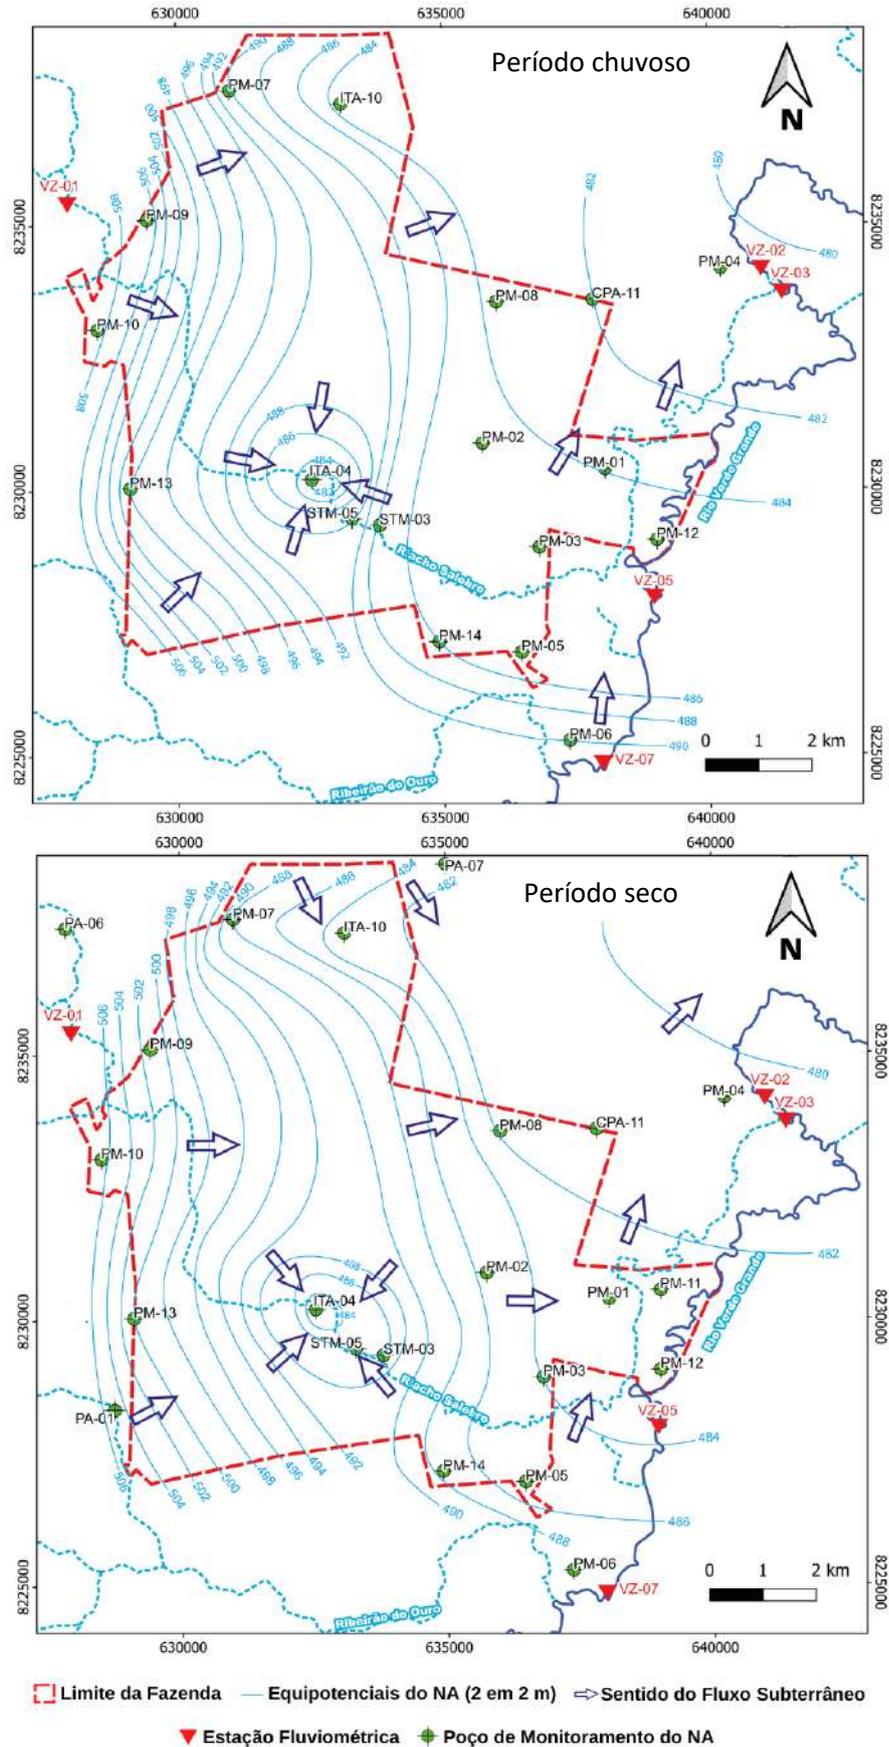
Figura 18: Mapas de cargas hidráulicas e fluxos subterrâneos representativos do auge dos períodos chuvoso (fevereiro/2018, acima) e seco (setembro/2018, abaixo) no mesmo ano.

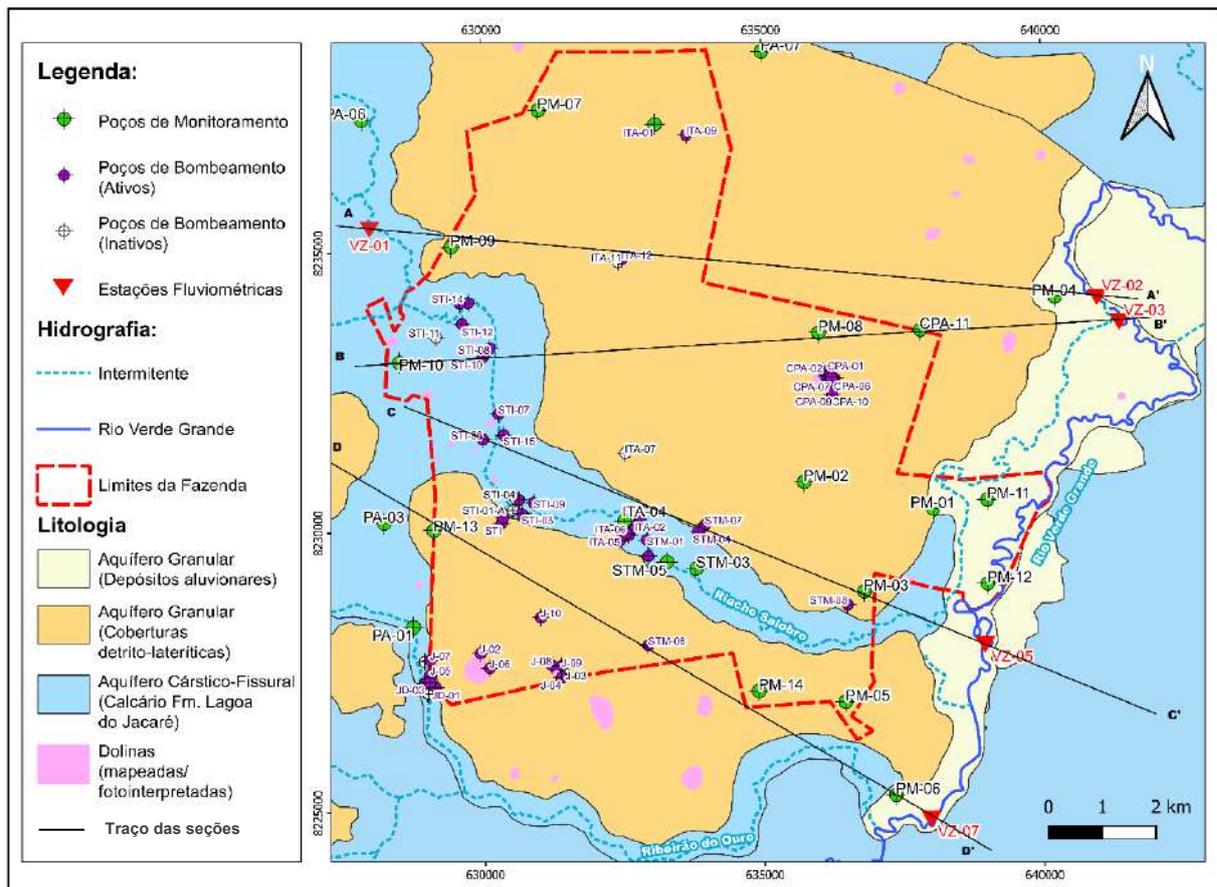
Figura 19: Aquíferos, traçado dos perfis hidrogeológicos e demais elementos importantes a compreensão da conexão hidráulica ilustrada nas seções verticais adiante.

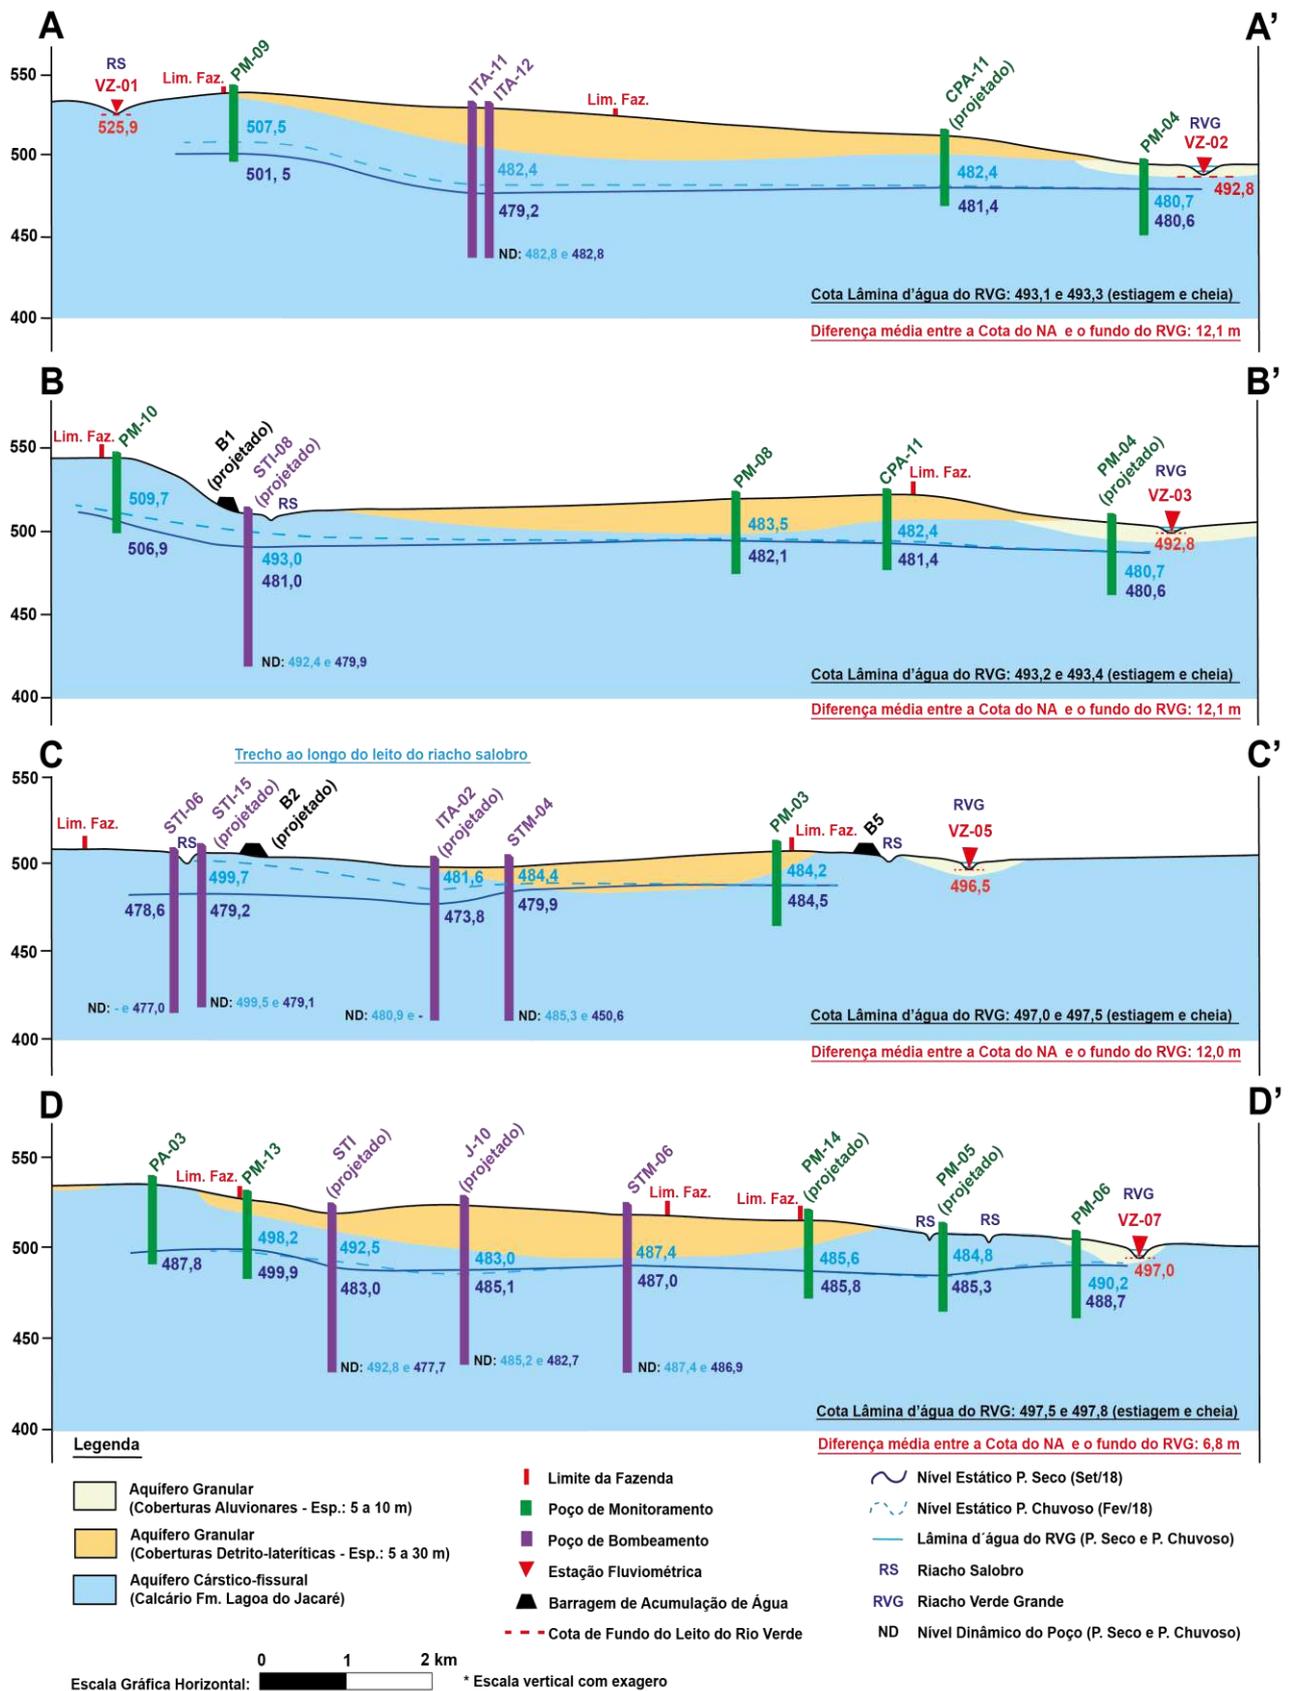
Figura 20: Perfis hidrogeológicos com a relação hidráulica entre o aquífero cárstico e rio Verde Grande. Os níveis estáticos dos períodos seco e chuvoso são semelhantes e a diferença entre as cotas de fundo do rio e do NA do aquífero nos PM mais próximos é da ordem de 12 m, ou seja, a calha do rio está cerca de 12 m acima do NA do aquífero.

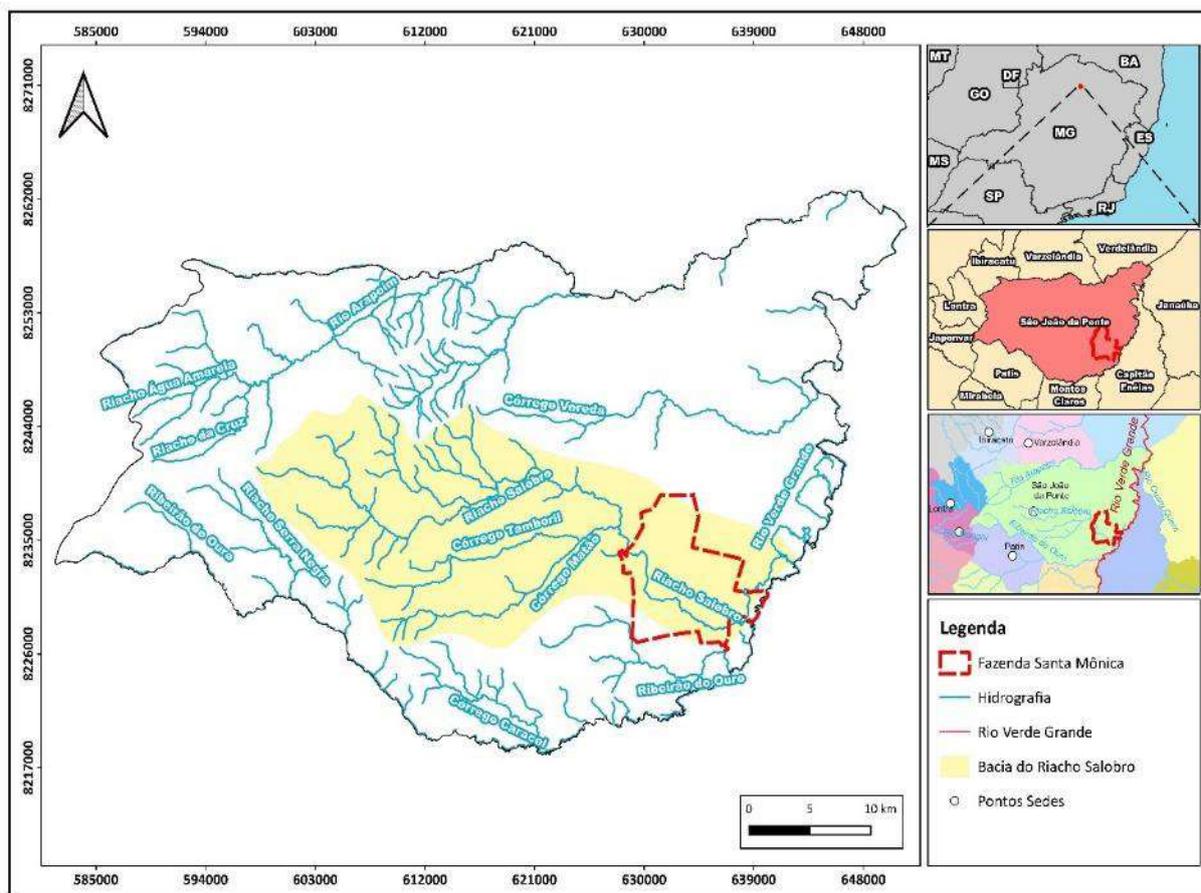
Figura 1: Área de estudo - limites da Fazenda Santa Mônica (em vermelho) e do município de São João da Ponte (em preto). Localização hidrográfica em relação à sub-bacia do Riacho Salobro (sombreada em amarelo) e à Bacia do Rio Verde Grande (detalhe).

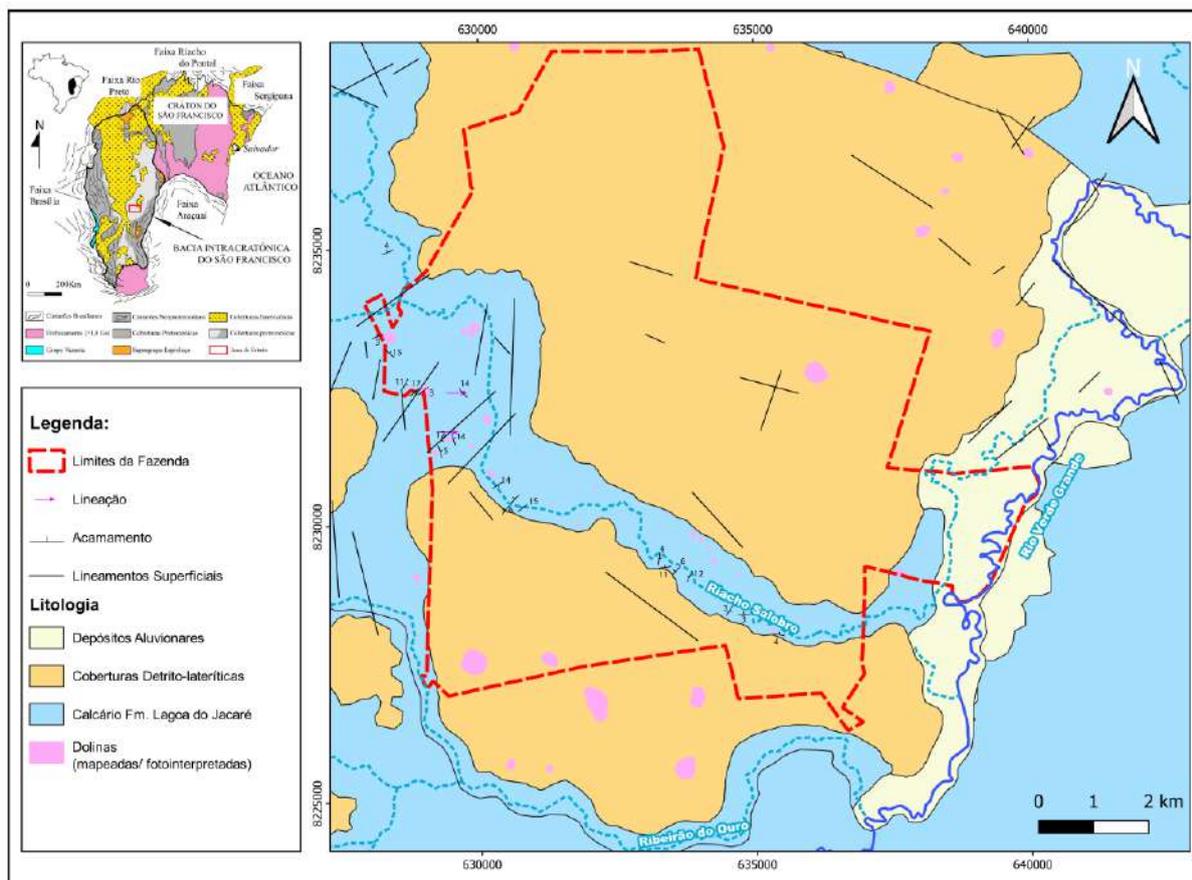
Figura 2: Geologia da área, com destaque para os calcários da Formação Lagoa do Jacaré aflorantes na calha do Riacho Salobro e sobrepostos pelas coberturas detrito-lateríticas (adaptado de CODEMIG & UFMG, 2015 e MDGEO, 2017b).

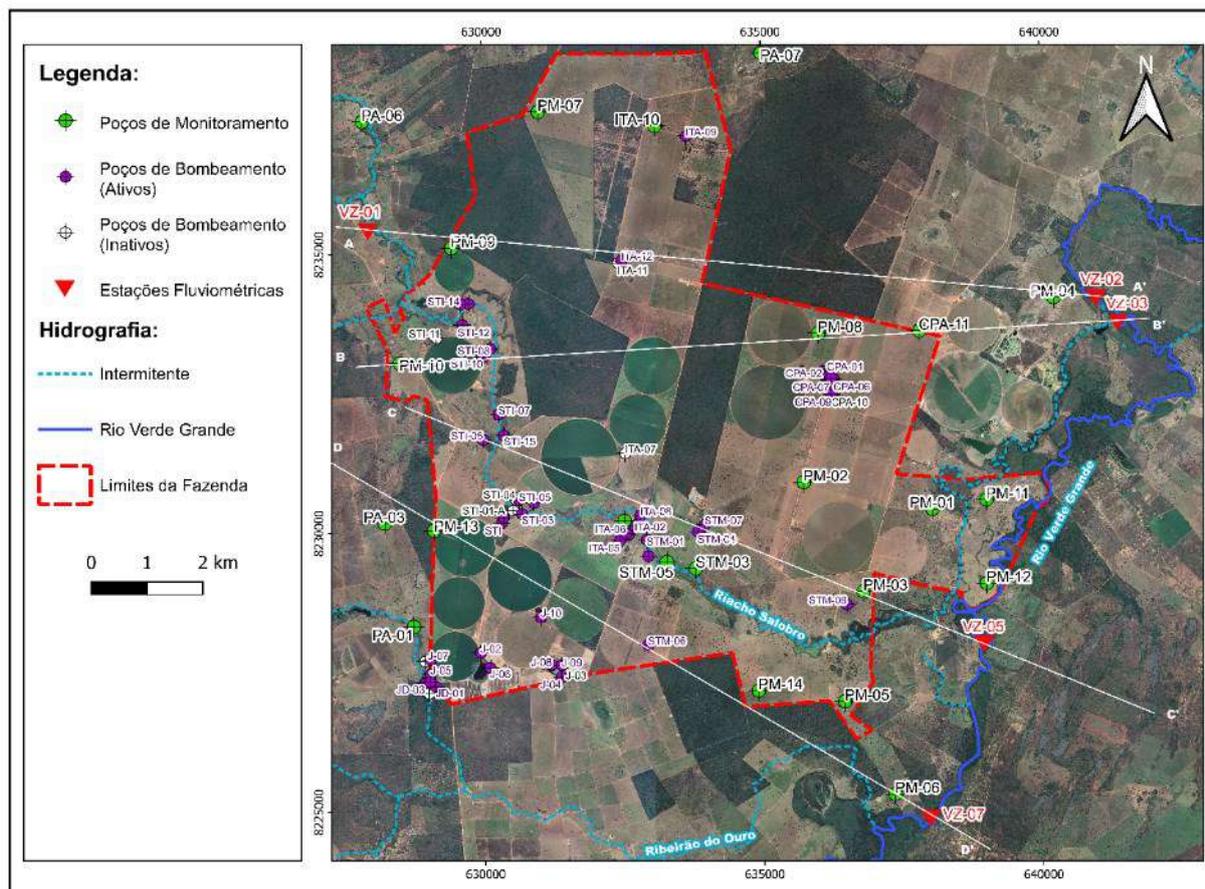
Figura 3: Localização dos poços de bombeamento, de monitoramento do nível d'água, estações fluviométricas e indicação das seções hidrogeológicas.

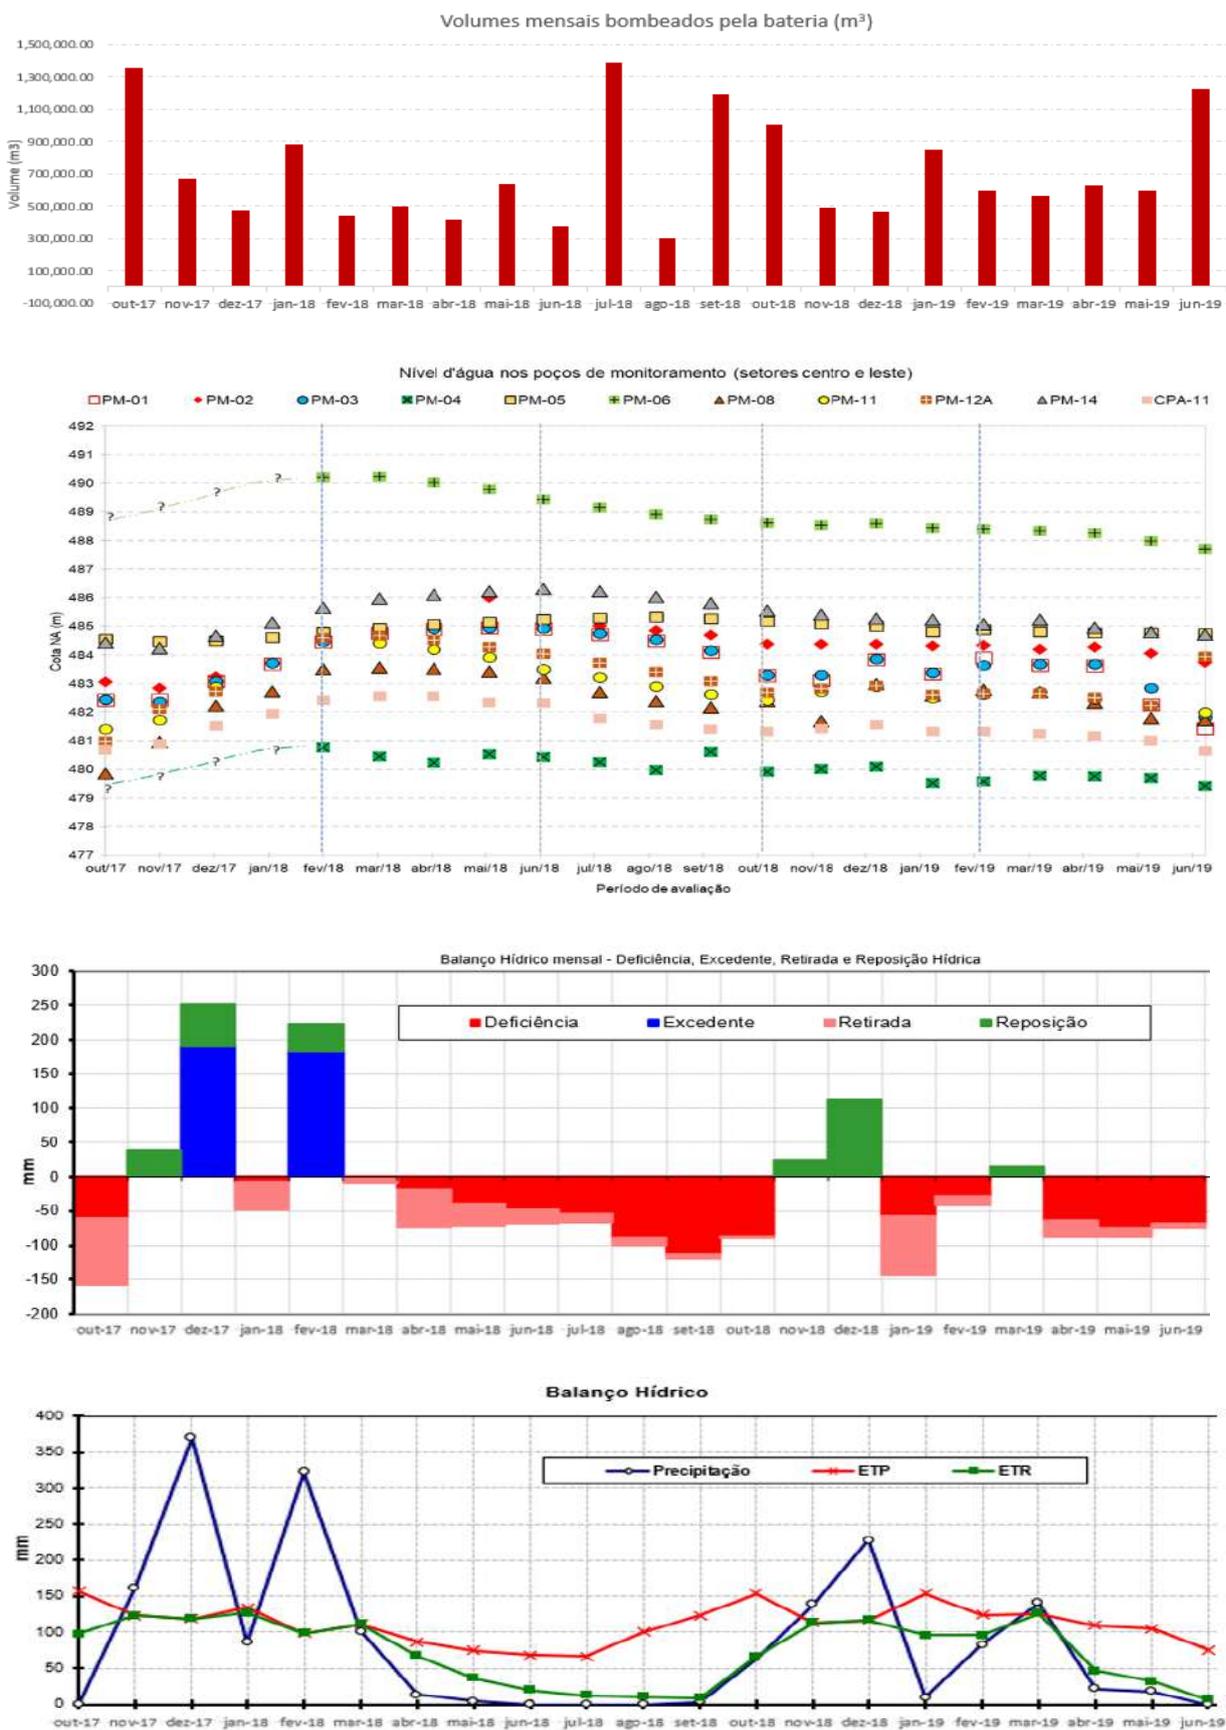
Figura 4: Variação de vazões de exploração da bateria, do NA nos PM situados entre a bateria e o RVG e extrato do balanço hídrico no período de out/7 a jun/19.

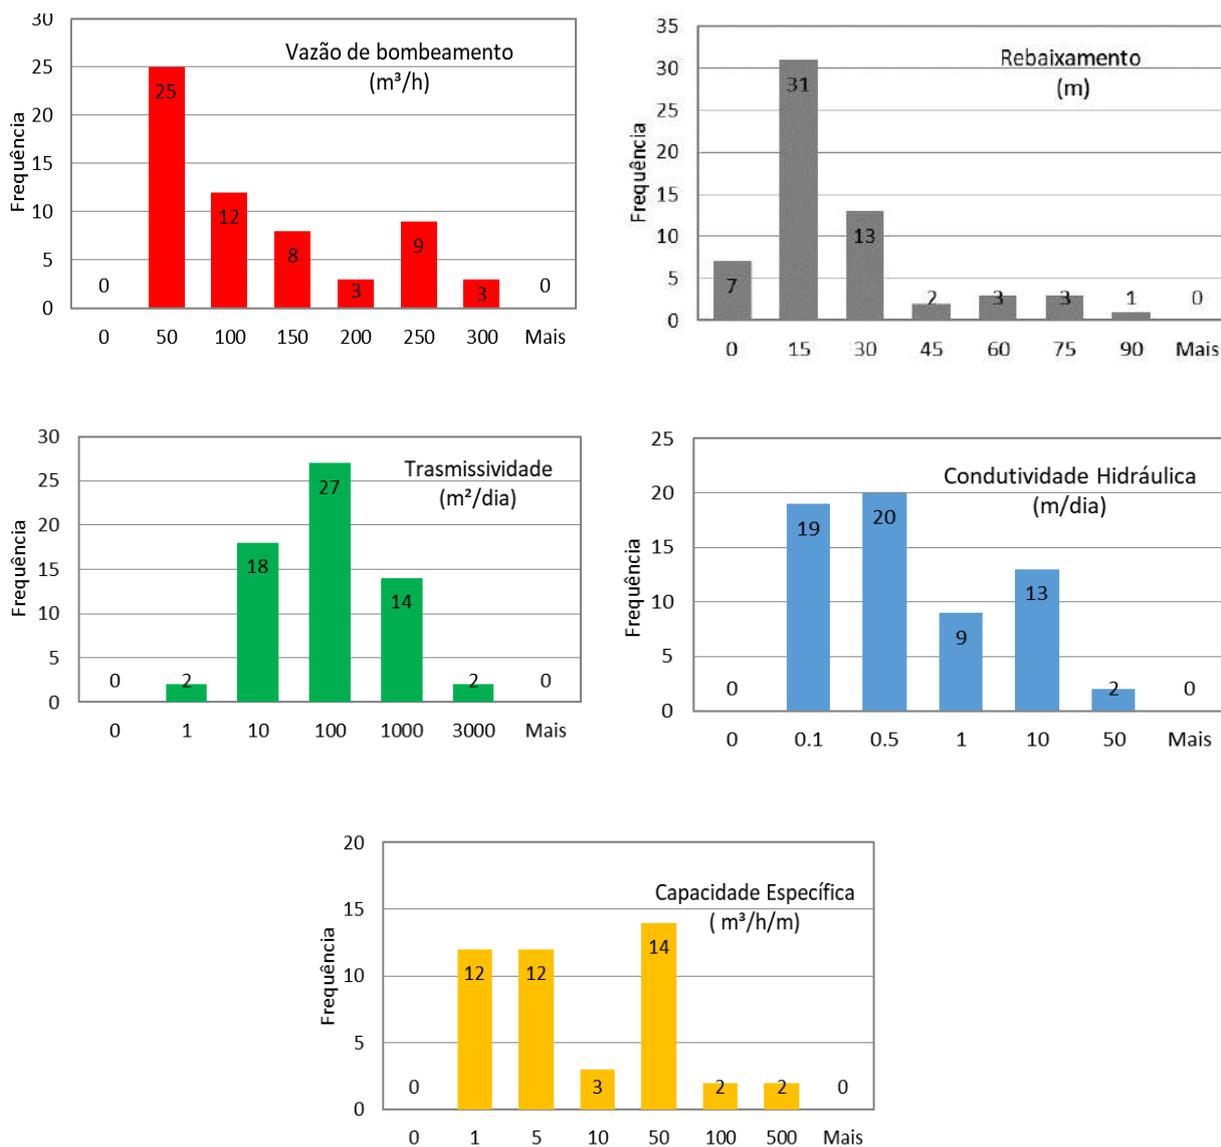
Figura 5 - Gráficos de frequência de parâmetros de produção dos poços e de parâmetros hidráulicos do aquífero cárstico via ensaios de bombeamento.

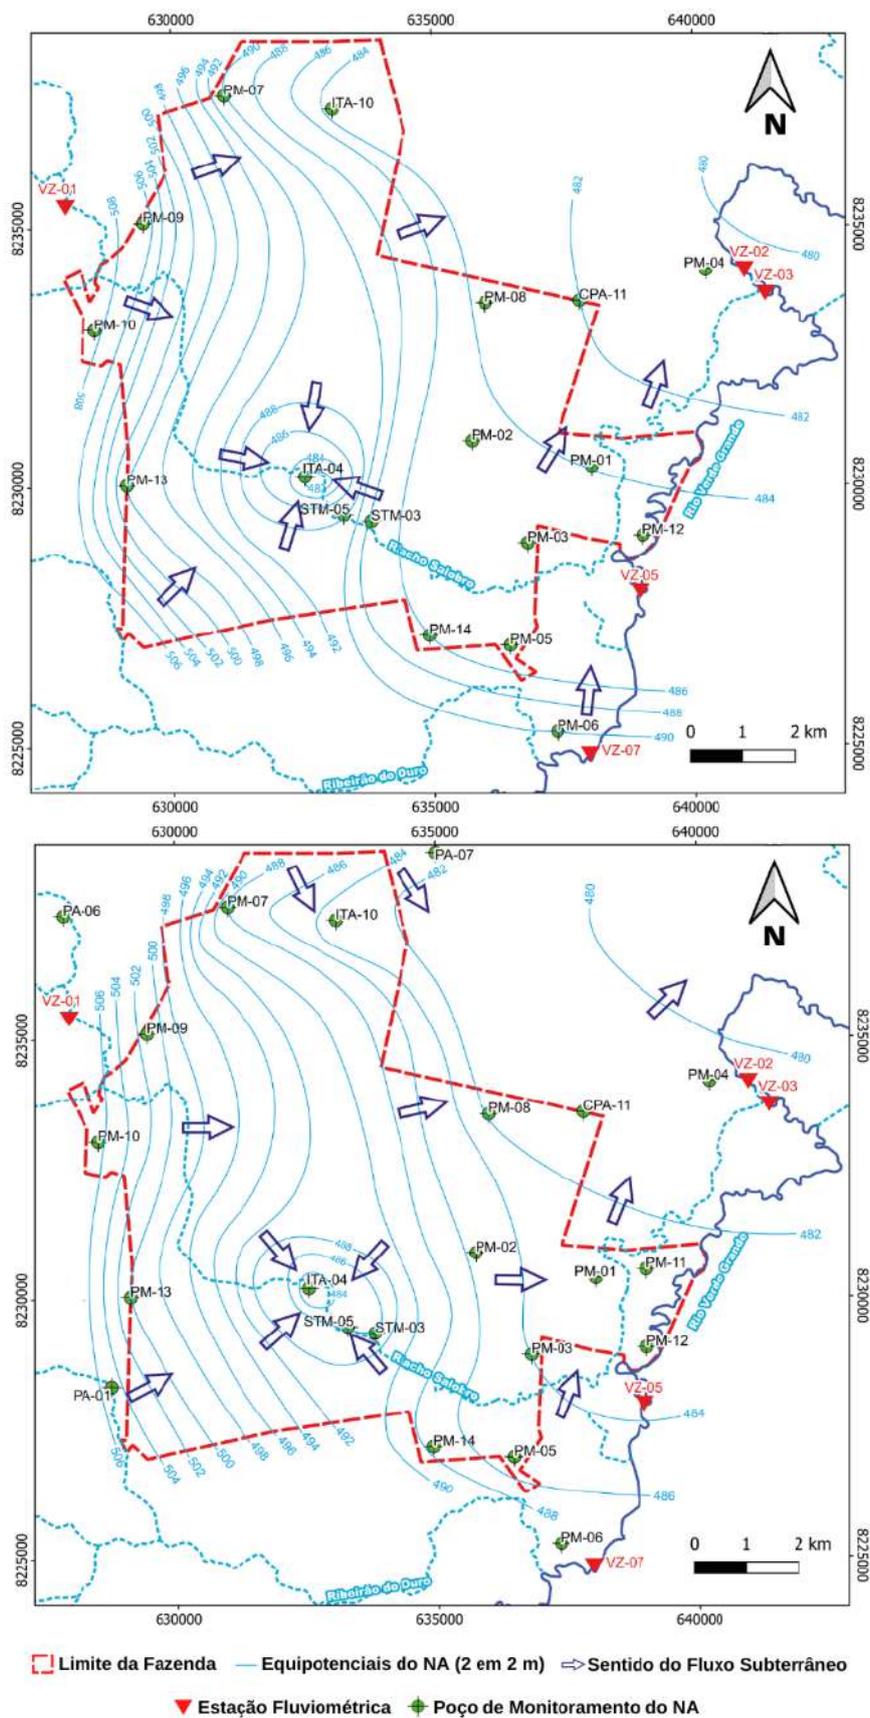
Figura 6: Superfícies potenciométricas e fluxos subterrâneos representativos do auge dos períodos chuvoso (fev/18, acima) e seco (set/18, abaixo) do mesmo ano.

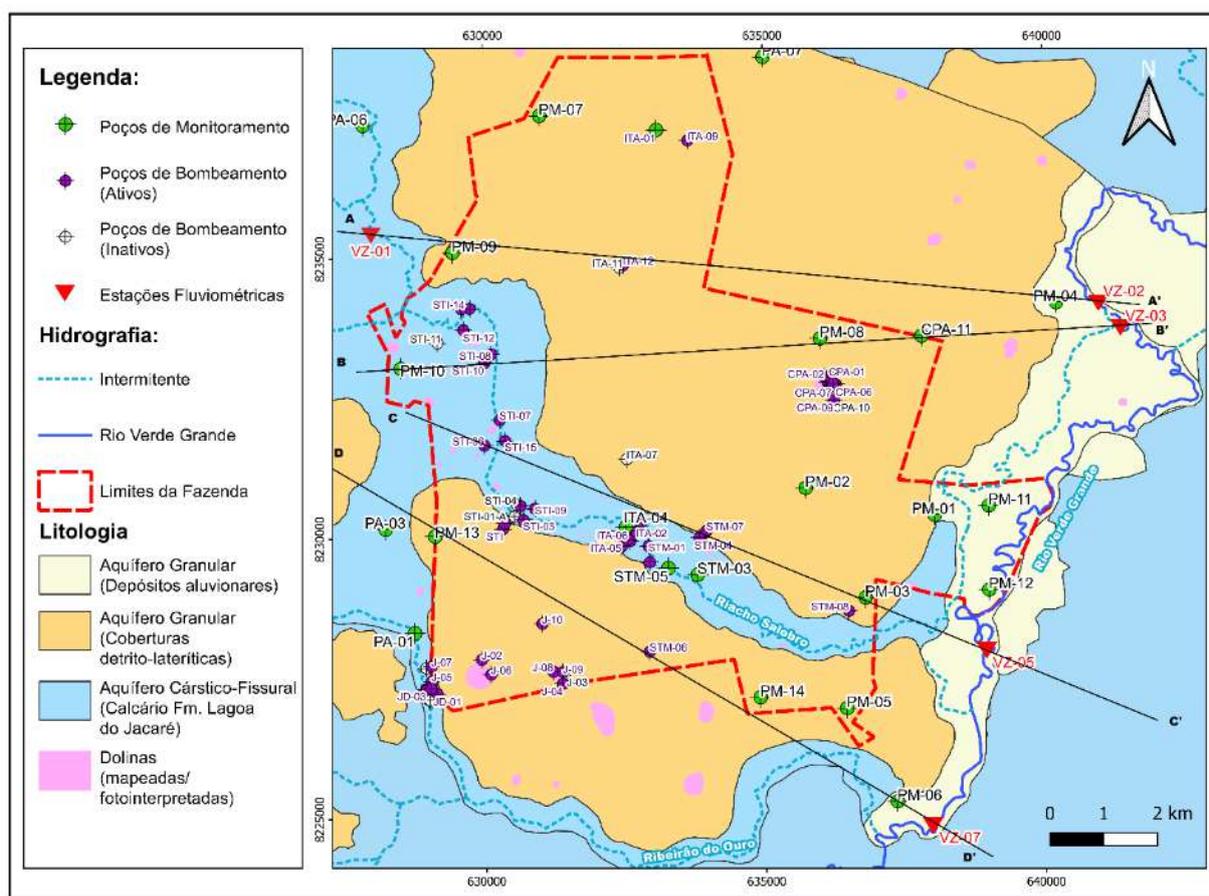
Figura 7: Domínios hidrogeológicos e indicações das seções hidrogeológicas e demais elementos relevantes para a compreensão da conexão hidráulica, ilustrada nas seções verticais adiante (Figura 8).
