UNIVERSIDADE FEDERAL DE MINAS GERAIS

**COMPORTAMENTO HIDRÁULICO DO AQUÍFERO CÁRSTICO LAGOA DO
JACARÉ E SUA RELAÇÃO COM O RIO VERDE GRANDE, EM REGIÃO DE
CONFLITO HÍDRICO NO NORTE DE MINAS GERAIS**

Dissertação apresentada ao programa de Pós-Graduação em Geologia da Universidade Federal de Minas Gerais como requisito parcial para obtenção do título de mestre em Geologia.

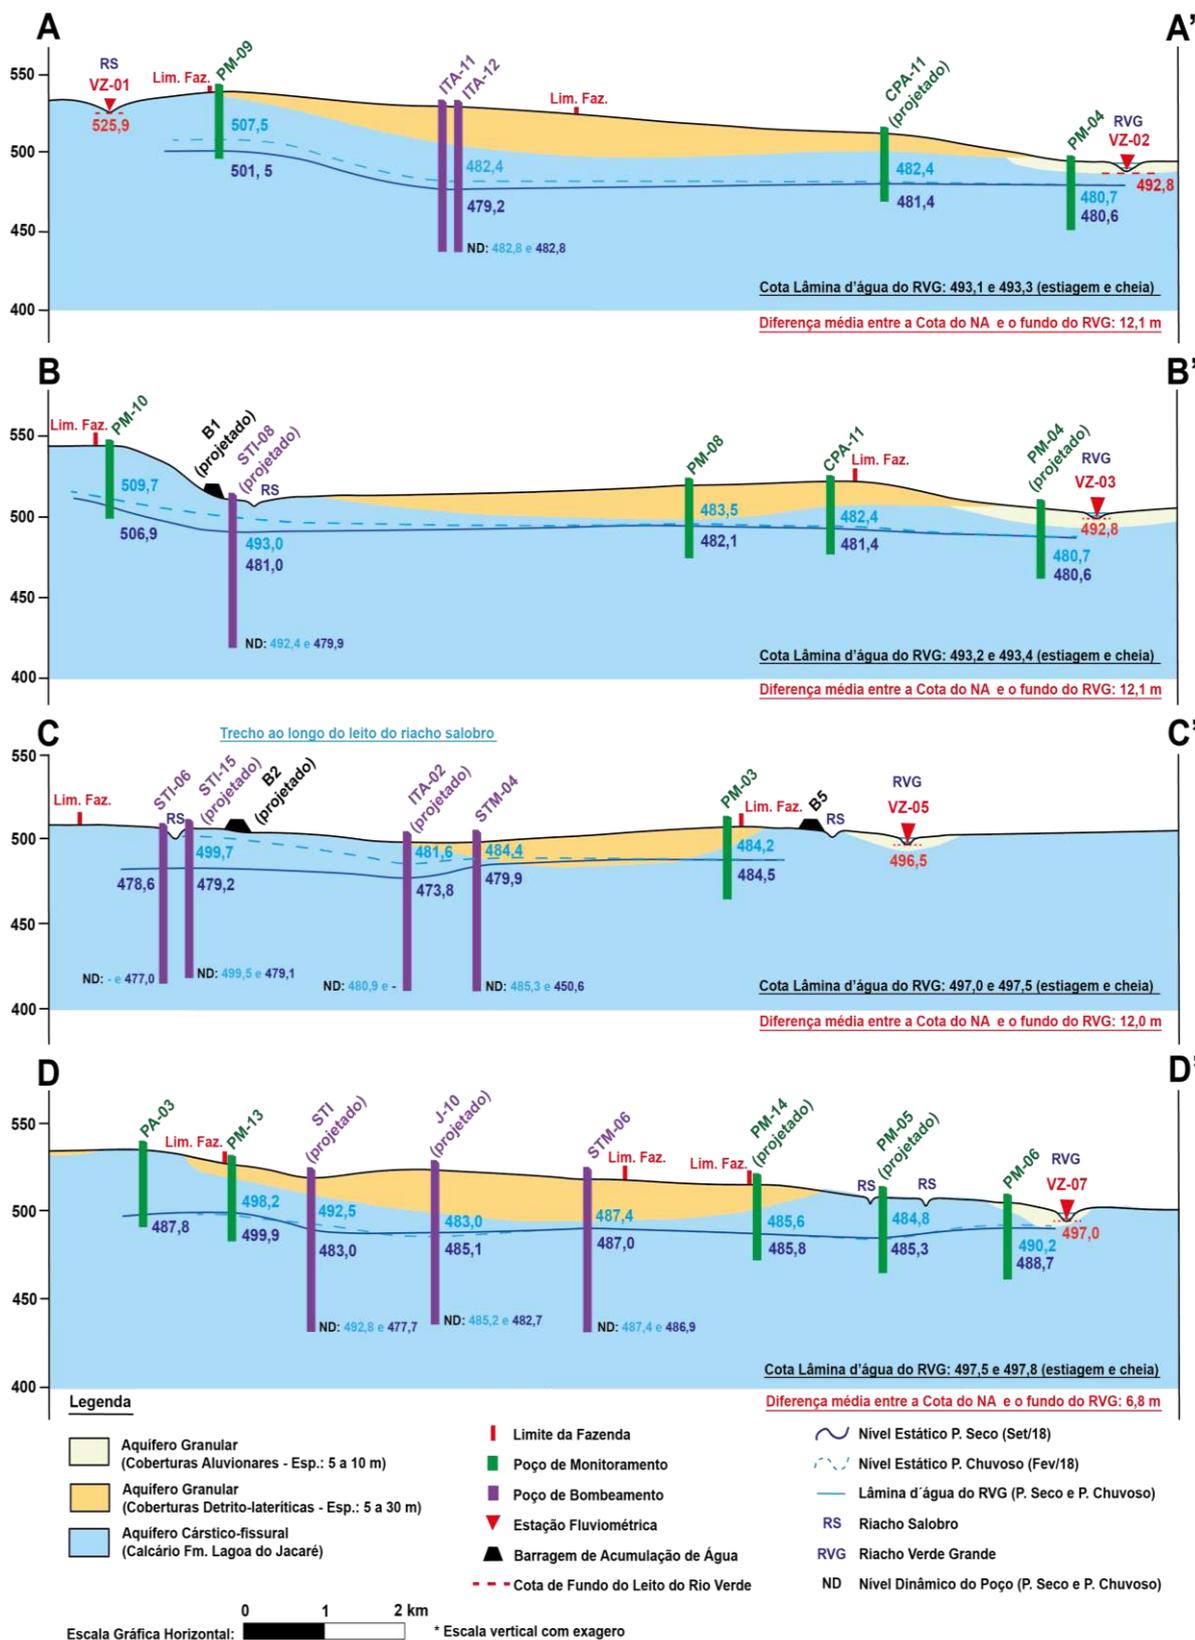
Figura 8: Relação hidráulica entre o aquífero cárstico e rio Verde Grande. Os níveis estáticos dos períodos seco e chuvoso são semelhantes e a diferença entre as cotas de fundo do RVG e do NA do aquífero nos PM mais próximos é da ordem de 12 m.
