Arborização urbana: uma imprescindível prática de manejo dos espaços urbanos**Urban afforestation: an indispensable practice of urban space management**

Dadas as devidas proporções e relevância do tema, o objetivo do presente trabalho foi fazer um estudo quantitativo e qualitativo da arborização urbana na Avenida Mestra Fininha, localizada em Montes Claros no Norte de Minas Gerais, com intuito de fomentar ações de planejamento relacionadas à arborização do urbano e também de manejo das florestas urbanas, principalmente, para o poder público gestor, podendo contribuir também como modelo de ações para outras regiões.

O estudo concentrou-se na avenida Mestra Fininha, com uma extensão de 3,50 Km, é uma das maiores e mais importantes avenidas da cidade de Montes Claros - MG, a qual recebe um intenso fluxo de veículos diariamente, por ser via de ligação entre vários bairros da cidade e a região central (Figura 1).

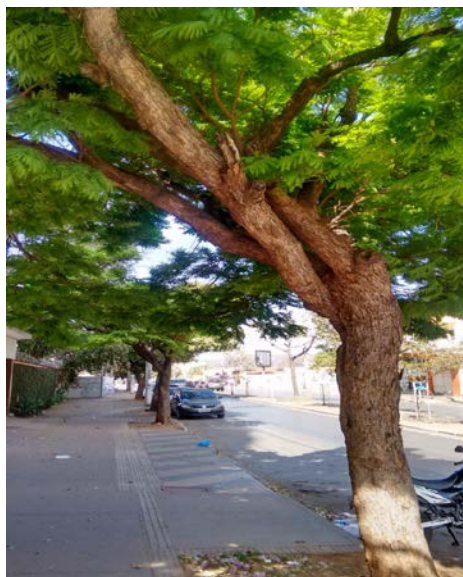
Conforme estudos e análises práticas em cidades, não recomenda-se o uso de mais de 10% de uma mesma espécie na arborização urbana, pois a mesma pode tornar-se mais suscetível ao ataque de pragas ou doenças, sendo mais vulnerável no ambiente urbano (BORTOLETO et al., 2007). Contudo, a arborização com um número muito acentuado de espécies como a *Licania tomentosa* (Benth.) e *Caesalpinia pluviosa* DC. var. *pluviosa* (Figura 2), é bastante comum no contexto de arborização das cidades brasileiras, tendo em vista, principalmente, a fácil adaptação e desenvolvimento de tais espécies, além da copa volumosa das mesmas que permite um maior sombreamento às áreas, uma das condições almejadas dentro das funções de uso das árvores urbanas.

Figura 2 - Espécie *Caesalpinia pluviosa* DC. var. *pluviosa* recorrente na avenida
Fonte: Arquivo Pessoal

Em Montes Claros, região caracterizada por baixo volume de precipitação anual e com altas temperaturas, o mais correto é que as espécies com número acentuado de indivíduos, não sejam suprimidas. O que deve ser feito é o manejo das mesmas, aplicando-se podas anuais corretamente, além de fazer o monitoramento constante para detecção de possíveis problemas que possam afetar a fitossanidade das espécies. Isso deve ser realizado antes que problemas sanitários possam ser transmitidos para todas as espécies de determinado espaço. Ainda de acordo com Nunes (1992) é aconselhável que as espécies com número muito acentuado, acima dos 10% de indivíduos, sejam substituídos aos poucos, a medida que as espécies na área forem morrendo ou necessitarem serem removidas, devido a riscos para população ou segurança das construções ao redor.

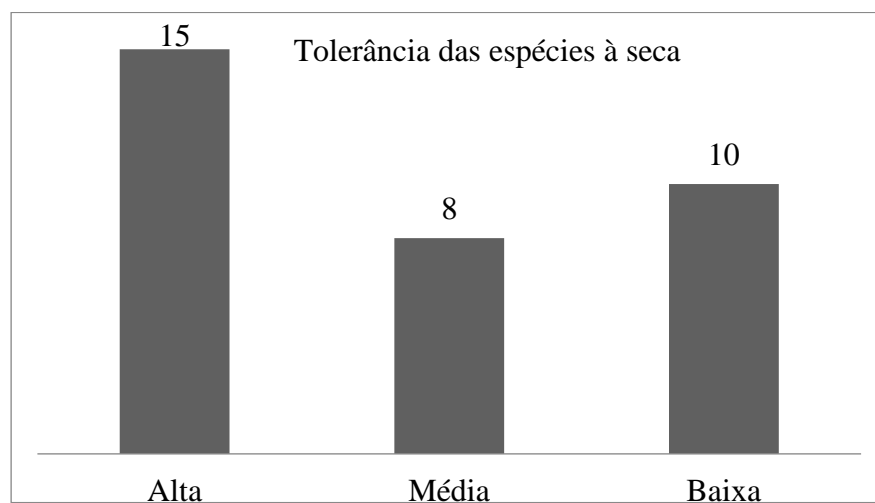
Em relação a tolerância à seca, as 33 espécies diferentes encontradas foram classificadas em: alta tolerância, média tolerância e baixa tolerância à seca (Figura 5).

Figura 5 - Representação da tolerância das espécies à seca

Das 33 espécies, 15 se enquadraram na classificação de alta tolerância à seca, espécies como *Handroanthus ochraceus* (Cham.) Mattos, *Ceiba speciosa* (A.St.-Hil.) Ravenna e *Machaerium opacum* Vogel, espécies muito comuns na região e com altíssima adaptabilidade, característica muito importante de ser observada na arborização urbana municipal, tendo em vista que a rega das árvores plantadas no município é um ponto crítico, considerando o baixo período de chuvas e programa de escalonamento na distribuição de água, comum em determinadas épocas do ano na cidade.

Com média tolerância à seca, foram contabilizadas 8 espécies, destacando-se *Terminalia catappa* L, *Azadirachta indica* A. Juss. e *Bauhinia forficata* Link que são comumente usadas na arborização de cidades devido a média capacidade de adaptação aos períodos mais secos do ano.

No último grupo, com baixa tolerância à seca, foram encontradas 10 espécies, entre elas destacam-se: *Caryota* L., *Tecoma stans* (L.) Juss. ex Kunth e *Dracaena fragrans*, que apresentam uma maior dificuldade de adaptação às condições do município, o que pode comprometer a qualidade e desenvolvimento das mesmas no contexto de Montes Claros.

No planejamento da arborização, recomenda-se o uso de espécies mais resistentes à seca, justamente para poupar o uso de água no ambiente urbano e também como mecanismo para se reduzir os tratos culturais com as espécies (ALVAREZ e KIILL, 2014). Atualmente os órgãos ambientais municipais tem enfrentado dificuldades com o manejo das áreas verdes, devido as altas demandas no setor e baixa disponibilidade de recursos e mão de obra para operação dos serviços inerentes.

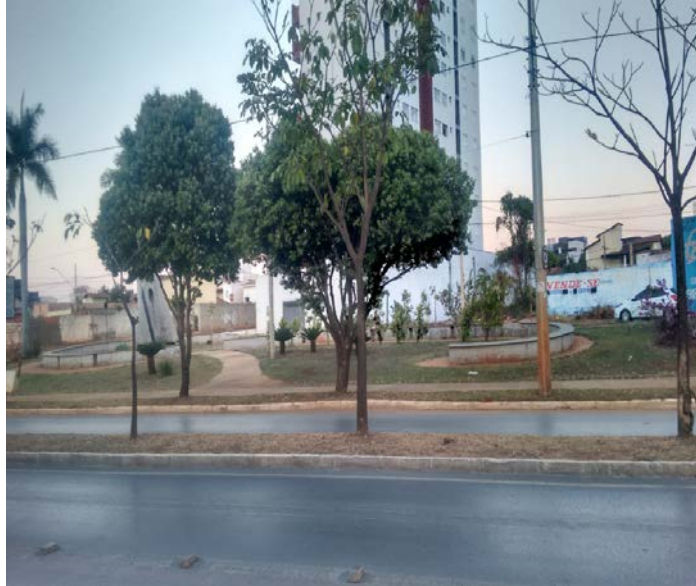
Figura 6 - Nativas comuns presentes na avenida

As espécies nativas, como as registradas na avenida estudada (Figura 6), são importantes por apresentarem maior resistência e adaptabilidade às condições da região em que estão inseridas, facilitando o manejo e tratos culturais, sendo mais resistentes ao ataque de pragas e doenças. Além disso,

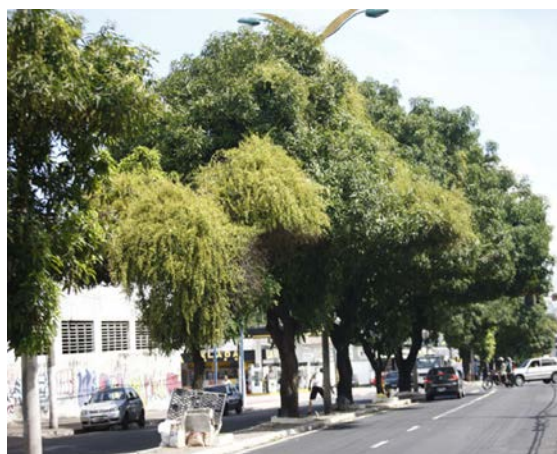
Pressupõem-se que os principais fatores os quais influenciaram na avaliação da fitossanidade foram: plantio de árvores em áreas com abafamento das raízes pelo cimento ou asfaltamento, presença de erva de passarinho, podas inadequadas e falta de irrigação. Entretanto, a maior parte do grupo de árvores se enquadrou como árvores satisfatórias e árvores boas, com necessidade de poucas intervenções, dentre as quais, a retirada das ervas de passarinho das copas (*Struthanthus* Mart.) (Figura 7).

Figura 7 – Árvores com a erva de passarinho

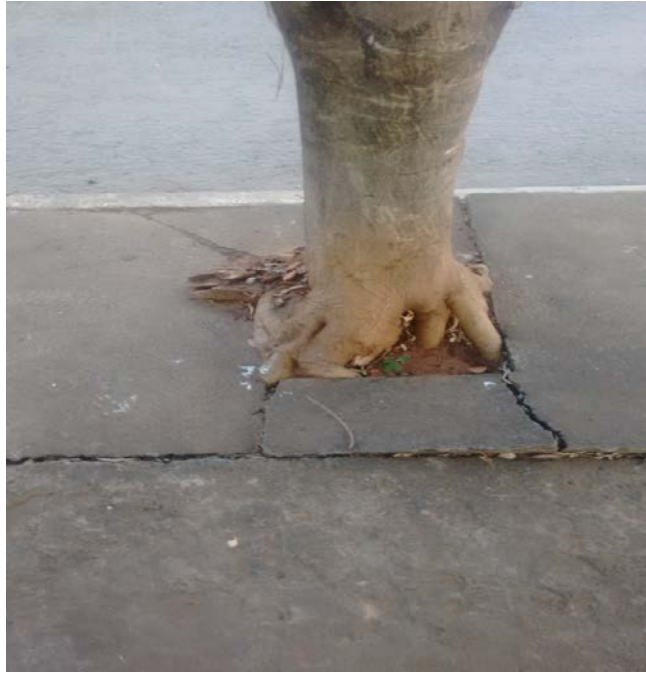
Outro problema recorrente na arborização das cidades diz respeito a estragos causados por raízes de árvores, danificando construções, calçamentos e passeios. Fato causado, em sua maioria, devido a escolha inadequada das espécies e pela não manutenção de área de respiração e absorção das raízes no momento do coveamento no plantio. No presente trabalho, das espécies analisadas, 55% (321 árvores) apresentaram raízes mais internas. Isso ocorreu não necessariamente devido a implementação de espécies com sistema radicular menos agressivo, pois isto não foi um padrão, já que há inúmeras espécies com comportamento agressivo no local como, *Delonix regia* (Bojer ex Hook.) Raf., *Ficus benjamina* L. Observou-se a presença de muitas áreas sem nenhum tipo de calçamento, o que favoreceu a internalização maior das raízes no solo. Além disso, existem ainda muitas árvores jovens, com sistema radicular em desenvolvimento, não demonstrando ainda, problemas com as raízes nas áreas superficiais das covas. Em contrapartida, foram encontradas um total de 203 árvores com raízes superficiais, número considerável, representando 35% do total das árvores analisadas (Figura 8), com danos graves nos calçamentos e construções mais próximas. Nestes casos as espécies devem ser monitoradas adequadamente e caso ofereçam risco, devem ser suprimidas e plantadas outras espécies menos agressivas, aumentando-se ainda as áreas de absorção e respiração no momento de formação das covas e plantio. Todos esses procedimentos são orientados após correta avaliação do órgão gestor ambiental, representado pela secretaria municipal de meio ambiente.

Figura 8 – Calçamento na avenida danificado por raízes de árvore

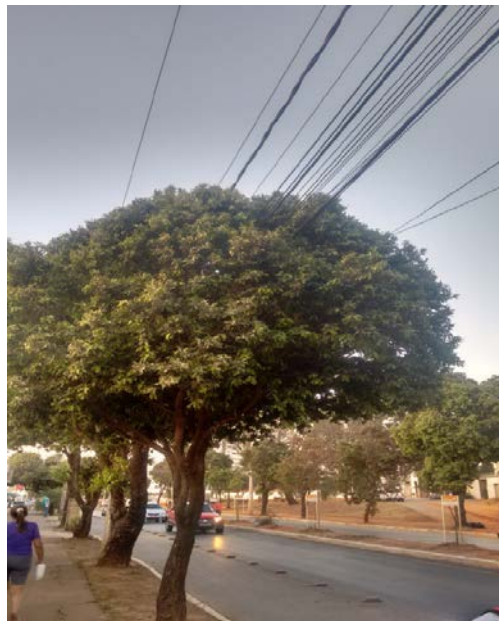
Grande parte das cidades brasileiras, não possuem fiações subterrâneas da rede elétrica, fator de grande relevância na arborização. Neste estudo, 69% das árvores não apresentaram as copas junto a fiação da rede elétrica (404 árvores); 20% das árvores tiveram a fiação acima da copa (114 árvores) e 11% (63 árvores) apresentaram fiação no meio das copas das árvores (Figura 9).

Figura 9 - Fiação na copa de árvore na avenida.

A maior parte das árvores que não apresentou contato direto com a fiação se trata de árvores que sofreram podas. Outra parte diz respeito a árvores de pequeno porte, assim como árvores ainda em estado juvenil de desenvolvimento. Para as árvores que apresentaram fiação entre a copa, recomenda-se a condução através das podas, visto que a maior parte das espécies que apresentam conflito com fiação já são adultas. Posteriormente e, caso ofereça risco de causar acidentes, recomenda-se a substituição das mesmas por espécies de menor porte. Essas devem ser plantadas abaixo da fiação elétrica, respeitando as normativas municipais do órgão gestor.

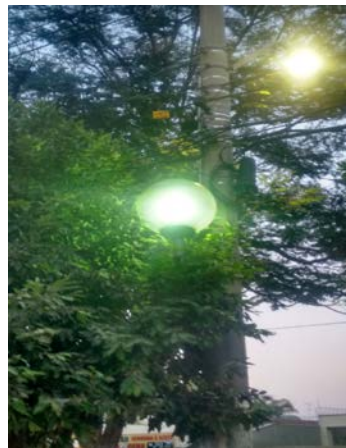
Em alguns trechos da avenida foram encontradas iniciativas e intervenções particulares, com a colocação de iluminação mais adaptável ao crescimento das árvores (Figura 10), porém, a maior parte da avenida ainda apresenta iluminação convencional. Observou-se também que foram executadas podas em árvores adultas para que as copas não impedissem a iluminação.

Figura 10- Adaptação de iluminação para compatibilização com árvore na avenida

Para as árvores incompatíveis, o desejável é o monitoramento frequente do crescimento da copa, através de podas adequadas, com a finalidade de oferecer sombreamento nos períodos diurnos para população e fauna e, nos períodos noturnos, não impedir a luminosidade, pois muitos pedestres, ciclistas e motoristas usam a via, possibilitando assim um tráfego mais seguro para todos (ROSSETTI et al., 2010).
