**UNIVERSIDADE FEDERAL DE MINAS GERAIS**  
**Escola de Engenharia**  
**Curso de Especialização em Produção e Gestão do Ambiente Construído**

**PATOLOGIAS EM FACHADAS: degradações em revestimentos  
cerâmicos de fachadas**

Trabalho de Conclusão de Curso, apresentado ao curso de Especialização : Produção e Gestão do Ambiente Construído, da Escola de Engenharia da UFMG.

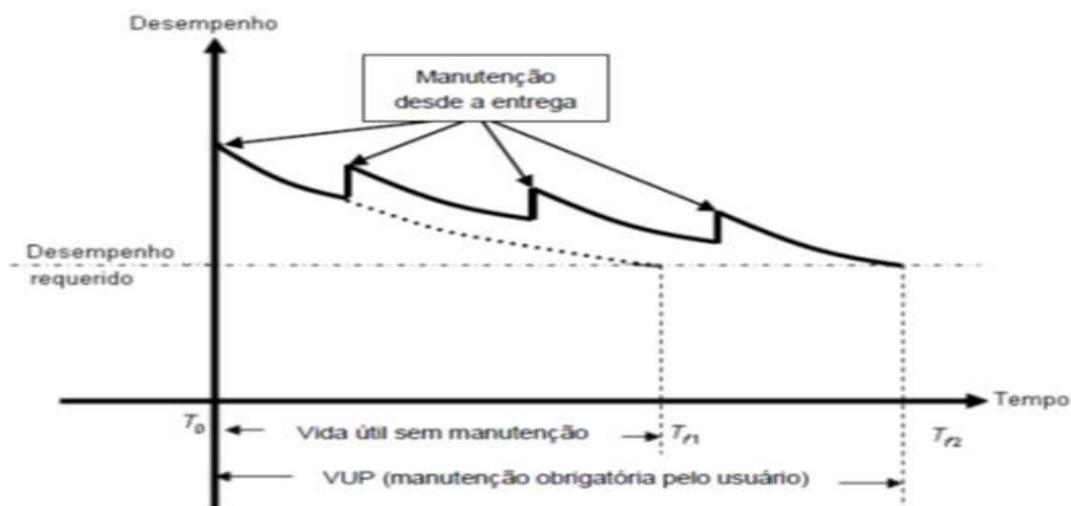
Na (Figura 3.1) este comportamento é esquematicamente representado. É necessário salientar a importância da realização integral das ações de manutenção pelo usuário, sem o que se corre o risco de a VUP não ser atingida. Por exemplo, um revestimento de fachada em argamassa pintado pode ser projetado para uma VUP de 25 anos, desde que a pintura seja refeita a cada 5 anos, no máximo. Se o usuário não realizar a manutenção prevista, a VU real do revestimento pode ser seriamente comprometida. Por consequência, as eventuais patologias resultantes podem ter origem no uso inadequado e não em uma construção falha (ABNT NBR 15575 – 1:2013).

Figura 3.1 : Desempenho ao longo do tempo.

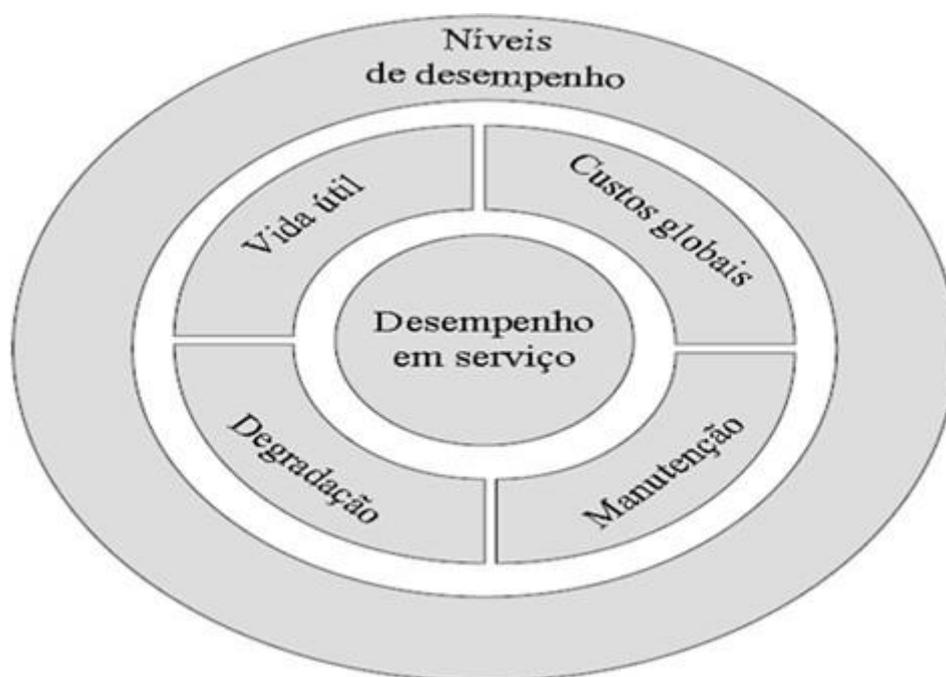
Ressalta - se que os principais fatores que afetam o desempenho do edifício e seus elementos (subsistema, componentes, produtos e materiais) se encontram diretamente interligada nas várias fases do processo construtivo (Figura 3.2), sendo dependente de diversos componentes (FLORES-COLEN, 2009).

Figura 3.2 – Principais fatores envolvidos no desempenho em serviço do edifício

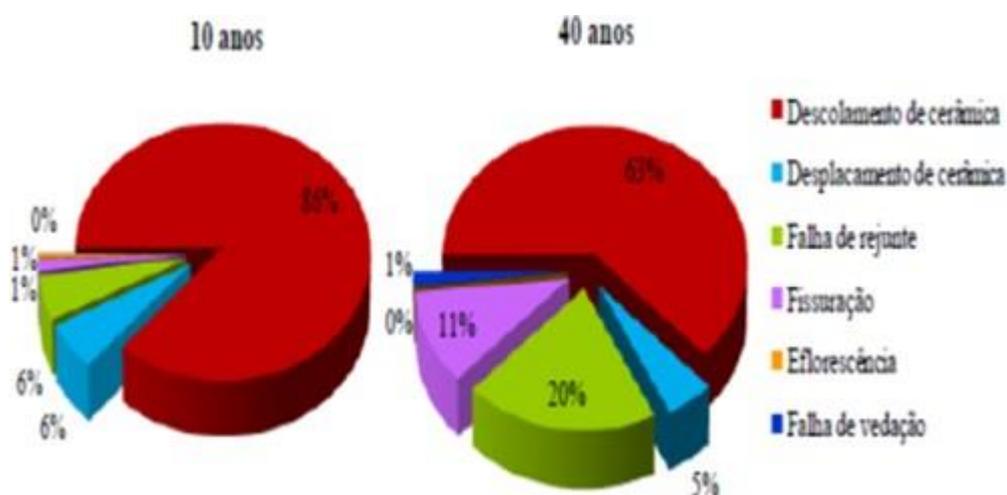
Os pesquisadores buscam entender os fenômenos que provocam as manifestações patológicas que surgem nas fachadas. Dentre esses estudos, ressalta-se o trabalho de Bauer *et al.* (2010) que, em pesquisa realizada para determinação das manifestações patológicas e quatro edifícios na cidade de Brasília-DF, identificaram claramente uma diferença no percentual de danos entre os edifícios com 10 anos e 40 anos (Figura 3.3).

Figura 3.3. – Distribuição percentual de patologias em edifícios com 10 anos e 40 anos

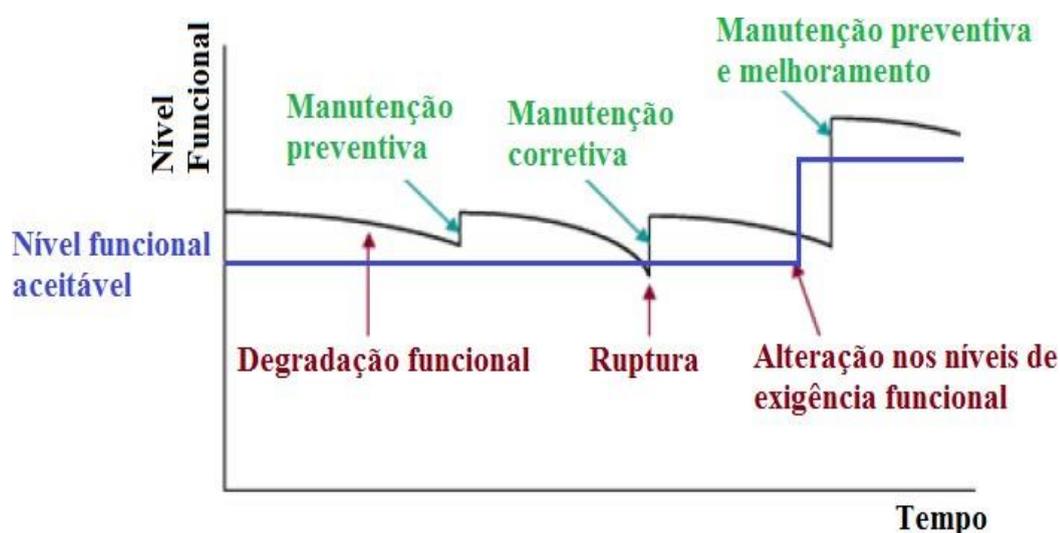
Dessa maneira, pode-se observar que as atividades de manutenções devem ser previstas de maneira a garantir os níveis de funcionalidade adequada dos sistemas.

Figura 3.4 - Influência das atividades de manutenção no cumprimento dos níveis mínimos aceitáveis.

De acordo com Flores (2002), as operações de manutenção afetam o comportamento dos elementos ao longo do tempo, alterando os modelos de degradação (originando eventuais acréscimos de desempenho), os valores das vidas úteis e, por conseguinte, os custos de manutenção.

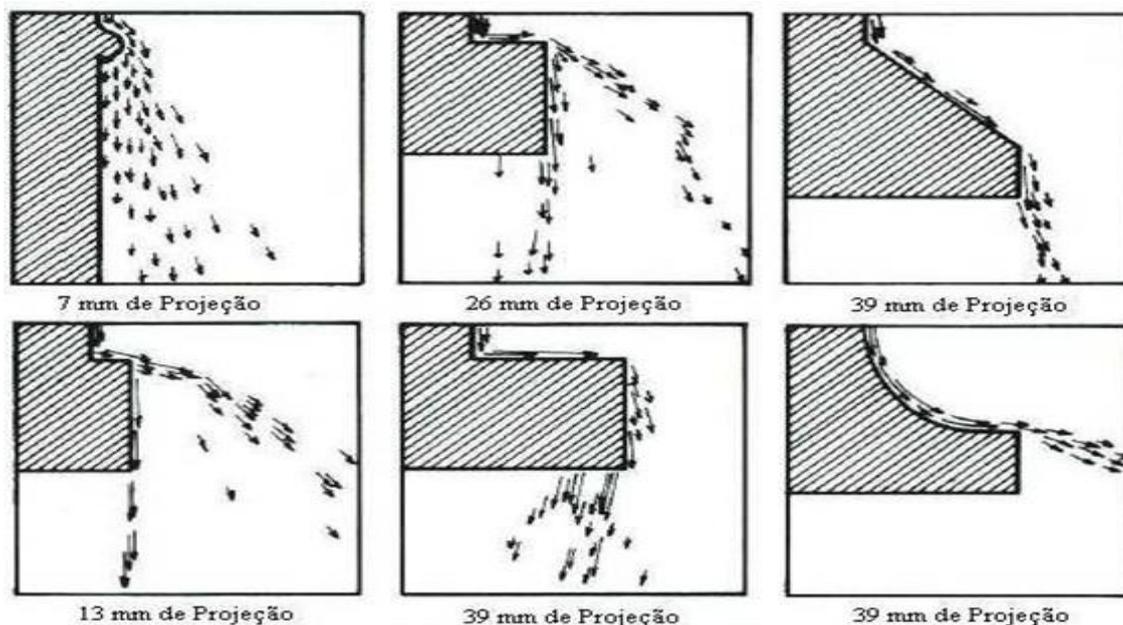
Além dos elementos de deterioração anteriormente destacados, ações próprias da fase de projeto, segundo Romério (1995), podem contribuir para o decréscimo da durabilidade dos componentes e das partes do edifício, destacando a própria ausência de projetos, concepção inadequada, deficiência de detalhes, especificação incorreta de materiais e técnicas construtivas. Segundo Reygaerts (1978) *apud* JOHN (1987), diversos estudos efetuados em países europeus constataram que a maioria dos defeitos das edificações ocorrem devido à fase de projeto. Em relação aos revestimentos de fachada de edifícios habitacionais, um projeto que apresente detalhes construtivos que controlem a penetração de água, por exemplo, (Figura 3.5), possibilita o acréscimo da durabilidade do revestimento, uma vez que evita seu acentuado processo de deterioração causado pela água.

Figura 3.5 - Detalhes da geometria de pingadeiras em fachadas e sua influência no escoamento da água.

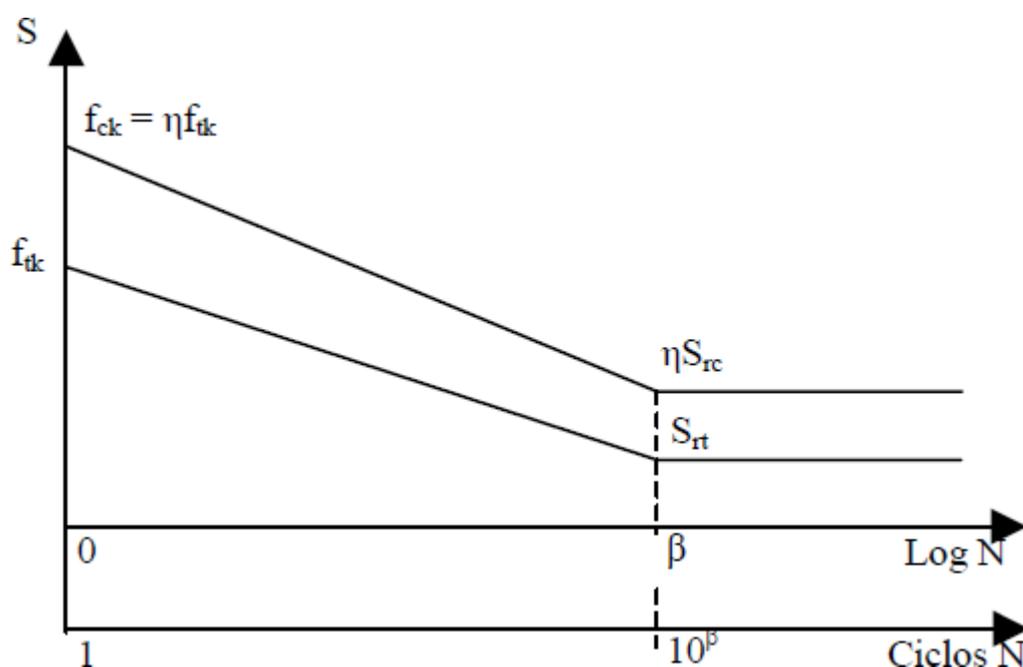
Os efeitos cíclicos causados pela temperatura nos revestimentos geram tensões de tração ( $f_{tk}$ ) e compressão ( $f_{ck}$ ), que diminuem progressivamente conforme o número de ciclos ( $N$ ). De acordo com a variação da tensão aplicada ( $S$ ), o material também será capaz de resistir a um maior número de ciclos (UCHÔA, 2007). Além do mais, há uma tensão que não provoca mais a fratura por fadiga, chamada de limite de fadiga por compressão ou tração ( $S_{rc}$  ou  $S_{rt}$ ). Estas variáveis foram utilizadas no modelo proposto (Curva S-N) por Uchôa (2007) para fadiga em argamassas nos sistemas de revestimento cerâmico, conforme (Figura 3.6).

Figura 3.6 – Curva S-N para argamassas.

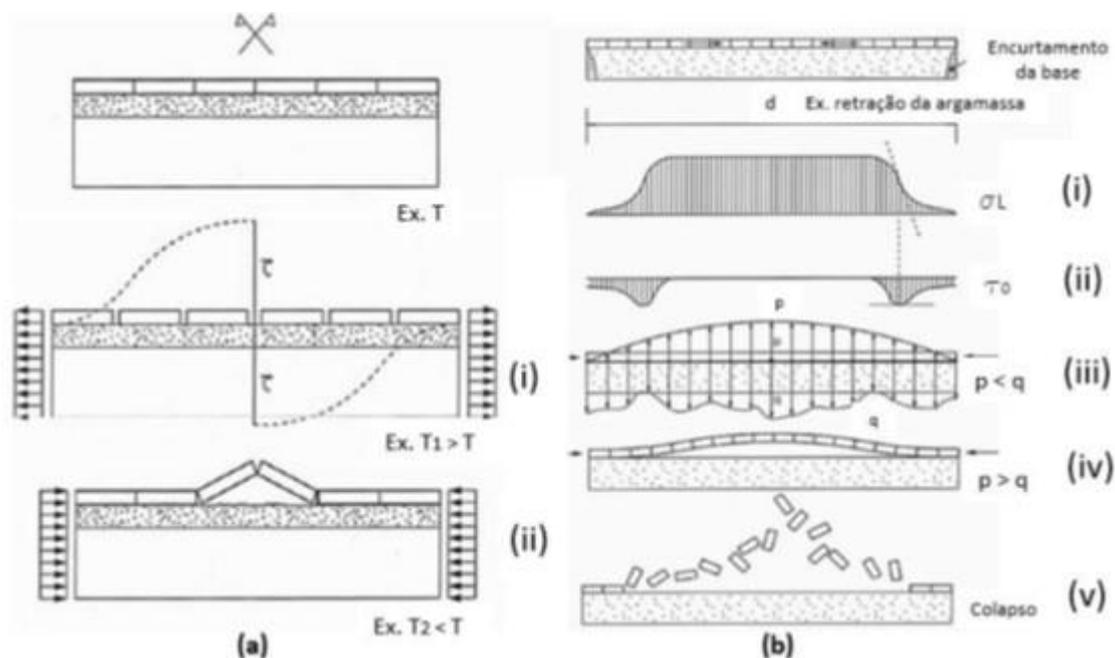
Fiorito (2009) ainda retrata que o processo contrário também pode ocorrer devido à retração da camada regularizadora (emboço). Com isso as placas cerâmicas ficam submetidas a tensões de compressão (Figura 3.7-b.i), bem como de cisalhamento nas extremidades (Figura 3.7-b.ii), e tem a tendência de sofrerem flambagem. A compressão dá origem a componentes verticais de tração ( $p$ ), que são contrários à direção das forças proporcionadas pela aderência ( $q$ ) do revestimento à camada de argamassa (Figura 3.7.-b.iii). Quando  $p > q$ , as peças se soltam por tração simples, sofrem abaulamento (Figura 3.7-b.iv) e colapso (Figura 3.7-b.v).

Figura 3.7 – Solicitação do revestimento à tração e compressão

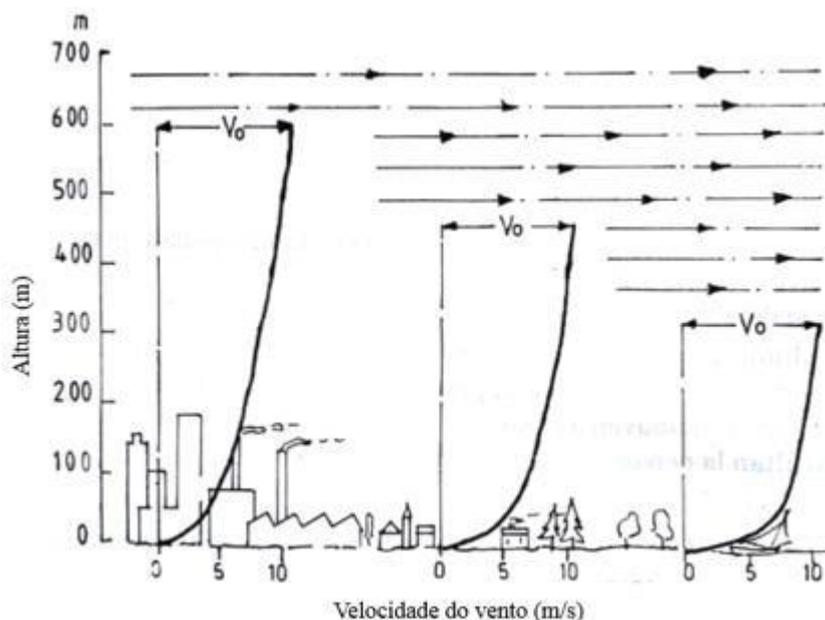
A ação do vento está relacionada ao perfil do terreno, a geometria dos obstáculos ao redor do local, além da topografia e rugosidade do solo (Figura 3.8). Para terrenos mais regulares a velocidade do vento é maior. Nas cidades há diminuição da velocidade média em baixa altitude e aumento da turbulência (PETRUCCI, 2000).

Figura 3.8 - Velocidade do vento.

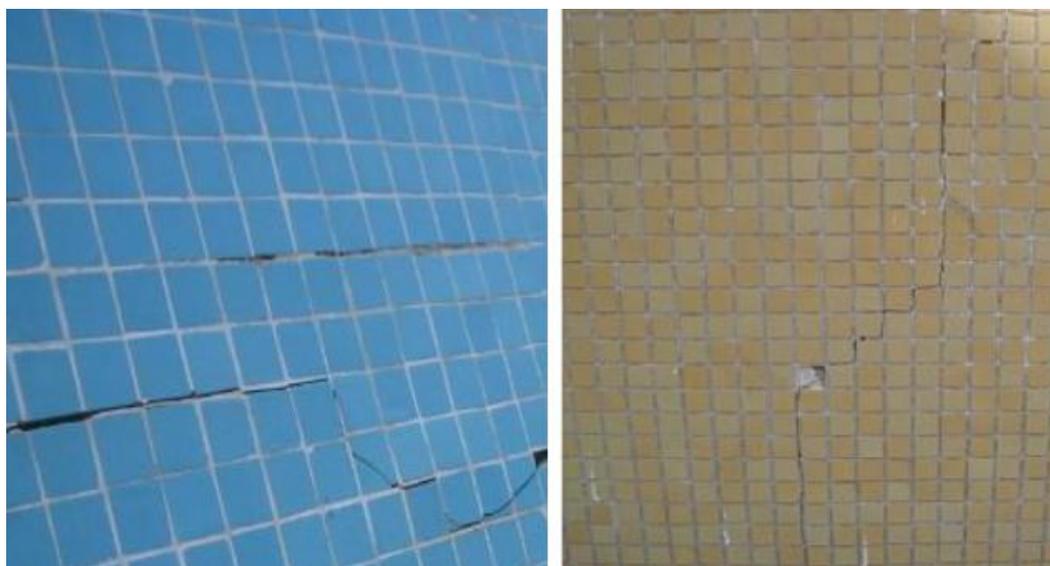
As fissuras (Figura 3.9) em edificações são manifestações patológicas decorrentes dos mecanismos de alívio de tensões pelas alterações dimensionais, deslocamentos e variações de volume ao longo do período em serviço, podendo ser decorrentes de processos físicos-mecânicos ou químicos (CARASEK, 2007). Na maioria das vezes o problema não está no revestimento, mas na base sobre a qual o mesmo foi aplicado.

Figura 3.9 – Fissuras em revestimento cerâmico.

Além disso, Thomaz (1989) destaca também que outras causas frequentes são as variações térmicas, higroscópicas, sobrecargas, recalques de fundação ou alterações químicas. Este tipo de anomalia pode dar origem às infiltrações, tendo em vista que as aberturas presentes na fachada podem tornar-se pontos de penetração da umidade. Já a fissuração em revestimentos de argamassa por alterações químicas pode decorrer da hidratação retardada de cales ou de ataque por sulfato. Ambas as manifestações necessitam da presença de água resultando em reações que proporcionam o aumento do volume e a expansão do produto destas reações tem como consequência o aparecimento de fissuras.

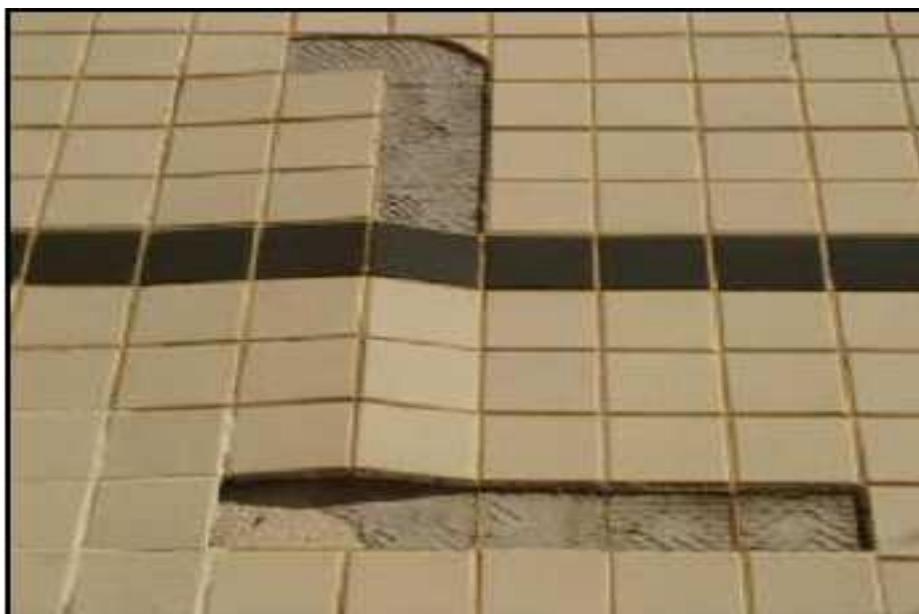
Os descolamentos podem ocorrer tanto nos sistemas de revestimento cerâmico quanto nos argamassados. Os mesmos manifestam-se pela perda de aderência entre as camadas, retrações, variação dimensional e fissuras do sistema. Os sintomas podem ser observados, inicialmente, a partir da repercussão de um som oco em alguns componentes, seguido do descolamento dos mesmos (Figura 3.10), podendo ocorrer, eventualmente, o descolamento imediato (SABBATINI e BARROS, 2001).

Figura 3.10 – Descolamento na fachada

De acordo com Bauer (1987), os deslocamentos podem apresentar extensão variável, sendo que a perda de aderência pode ocorrer de diversas maneiras: por empolamento, em placas, ou com pulverulência. As causas destes problemas são: instabilidade do suporte, devido a acomodação do edifício como um todo; deformação lenta, fluência, da estrutura de concreto armado, variações higrotérmicas e de temperatura, características um pouco resilientes dos rejunte; ausência de detalhes construtivos (contravergas, juntas de dessolidarização); utilização da argamassa colante com um tempo em aberto vencido; assentamento sobre superfície contaminada; imperícia ou negligência da mão de obra na execução e/ou controle dos serviços (assentadores, mestres e engenheiros).

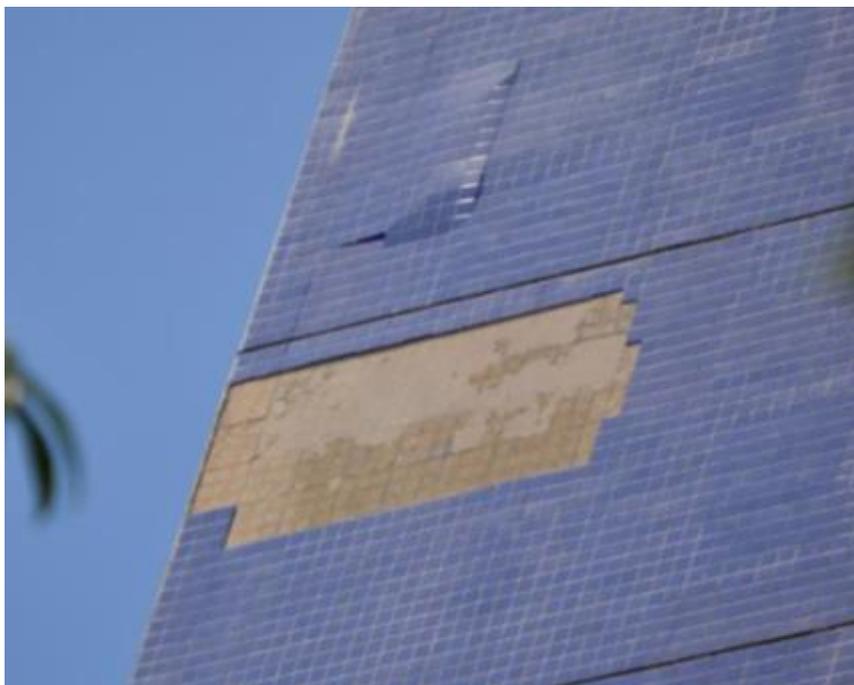
De acordo com Luz (2004), o deslocamento do revestimento cerâmico de fachada, é a manifestação patológica que mais apresenta risco (Figura 3.11). Esta manifestação pode ser considerada a mais perigosa por causar danos à integridade física e material.

As possíveis causas dos deslocamento de componentes cerâmicos são: imperícia ou negligência da mão de obra na execução ou controle; argamassas colantes vencidas ou assentadas sobre superfície contaminada; ausência do esmagamento dos sulcos e cordões, causando a falta de impregnação da argamassa no tardo; Instabilidade do suporte; Ausência de detalhes construtivos; entre outras (REIS, 2013).

Figura 3.11 – Desplacamento na fachada.

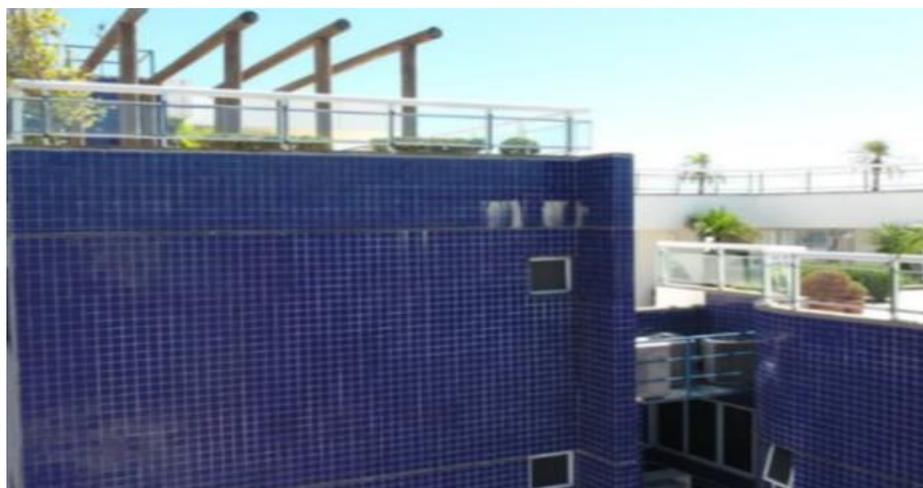
De maneira didática a eflorescência apresenta manchas esbranquiçadas no revestimento cerâmico de fachada, no qual fica acumulado depósito de sais na superfície do concreto, que causa a lixiviação do  $\text{Ca(OH)}_2$  o cimento. Segundo Carasek (2007) e Figueiredo Jr. (2017) o depósito destes sais exerce pressão devido à hidratação e cristalização dos mesmos, culminando na desagregação da argamassa. Caso estes sais se cristalizem na região de interface argamassa-substrato, o fenômeno pode resultar no descolamento da camada de revestimento.

Figura 3.12 – Eflorescência

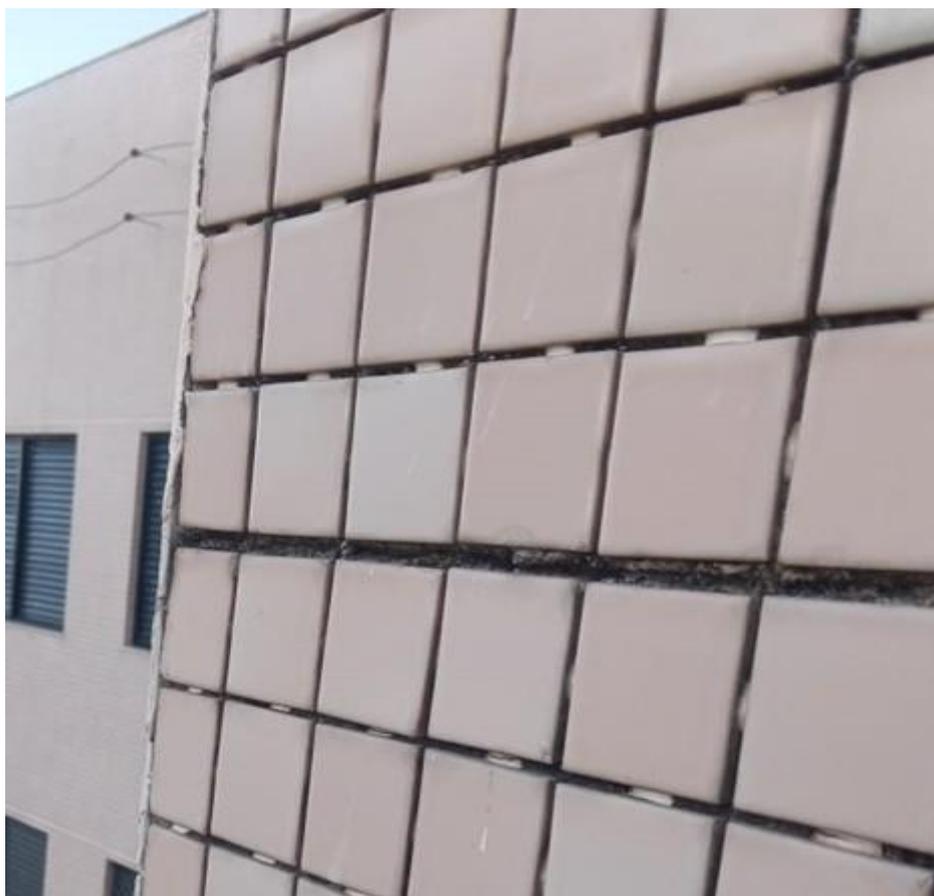
Além das anomalias já citadas anteriormente, destacam-se também as falhas de rejunte e vedação, representadas pelas (Figuras 3.13). As falhas de rejunte são caracterizadas quando há ausência ou deterioração do rejunte nas juntas entre as placas cerâmicas. Este processo é intensificado pela ação de secagem e molhagem que a fachada é submetida, por meio da ação da temperatura e chuva dirigida (SILVA, 2014). Diversas vezes, pela ação das intempéries (sol, chuva) o rejunte

fissura e cai da fachada. Já, na parte de confronto especialmente com as esquadrias, o mesmo é deteriorado por impactos, manutenção de janelas ou ainda pela corrosão metálica das esquadrias. Desse modo, surgem falhas que se caracterizam por aberturas por onde a água permeia, causando principalmente patologias de infiltração no apartamento (SILVA,2014).

Figura 3.13 – Falhas de rejunte

Segundo Silva (2014) o rejunte deteriora devido a ação da insolação, tanto quanto pela ação da água a longo prazo. Em edificações mais antigas é muito comum localizar rejuntas total ou parcialmente destacadas, e, em alguns casos fissuradas.

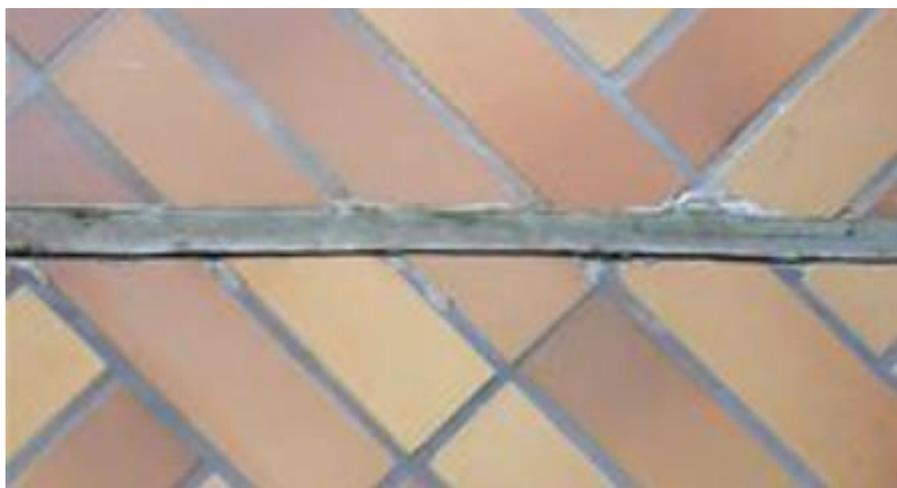
Já de acordo com Medeiros e Sabatini (1998) salienta Luz (2004) consideram algumas diretrizes para ajudar os profissionais envolvidos na elaboração do projeto e execução do sistema de revestimento de fachada: respeitar as juntas da estrutura no sistema de revestimento cerâmico de fachadas; utilizar as juntas em encontros de diferentes fachadas, tanto externas quanto internas; definir a junta em cada nível da planta, situando-se no encontro da alvenaria com a estrutura (parte inferior da viga estrutural com parte superior da parede de vedação); utilizar juntas em panos cerâmicos em balanços, sobre peitoris e fachadas salientes.

Figura 3.14 – Falhas juntas de movimentação

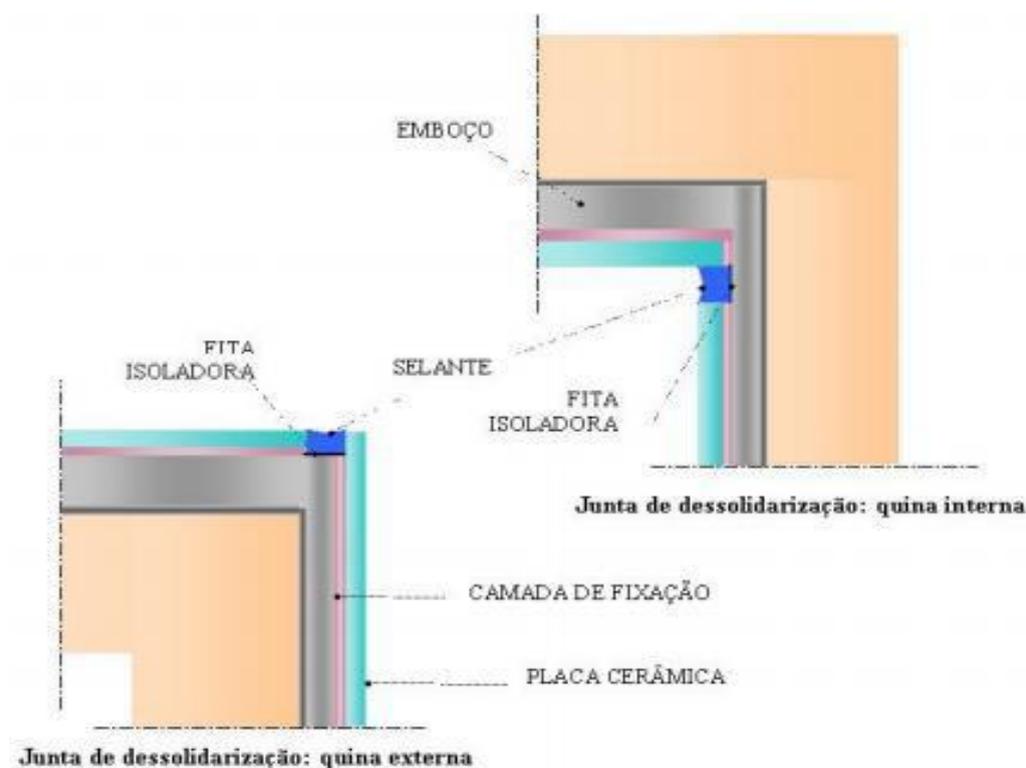
As juntas de dessolidarização ajudam a absorver as movimentação dos revestimentos de fachadas nos planos perpendiculares, que devem ser dimensionadas em função das movimentações previstas para os revestimentos de acordo com a especificação do projetista. A (Figura 3.15) demonstra alguns exemplos de juntas de dessolidarização.

Figura 3.15 – Juntas de dessolidarização

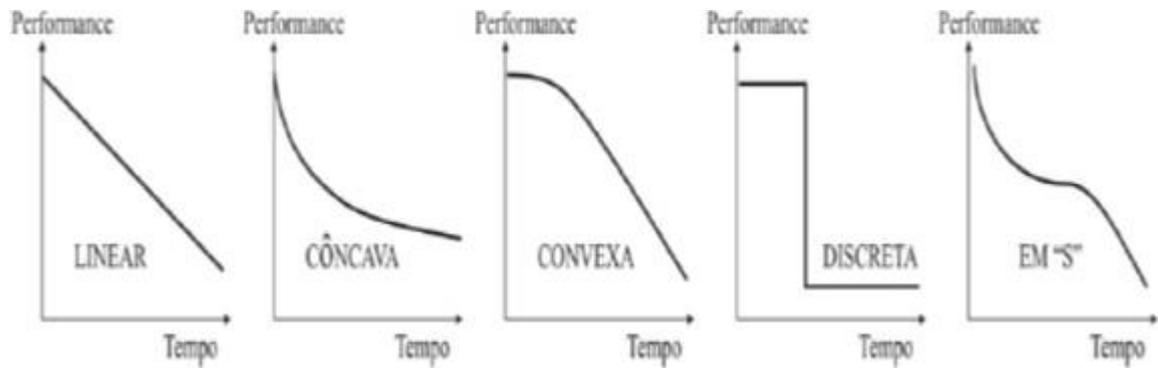
A curva de tendência linear está associada às ações de agentes atmosféricos permanentes (radiação solar ou ventos). O elemento analisado apresenta uma perda constante de sua capacidade funcional ao longo do tempo. A curva côncava representa o desenvolvimento de fenômenos de degradação acelerado nas idades iniciais, contudo, com o decorrer do tempo, essa evolução da degradação se torna menos acelerada. Observa-se este comportamento em degradações provocadas pela ação de micro-organismos que podem provocar manchas ou, a ocorrência de eflorescência (SILVA,2014).

De acordo com Silva (2014), curva convexa está relacionada a fenômenos físicos e químicos, cuja ação inicial é geralmente lenta, no entanto, com o passar do tempo, por associação e sinergismo entre as anomalias, ocorre um aumento no processo de degradação. Essa curva apresenta, portanto, a melhor configuração para representar os fenômenos de degradação.

A curva discreta é associada a fenômenos que podem ocorrer em qualquer período de vida útil de determinado elemento ou material, expressos numa função descontínua. Esses fenômenos se caracterizam por apresentar forma espontânea ou aleatória, podendo ocorrer em função do uso, de fissuras resultantes de recalque estrutura ou acidentes de qualquer natureza que imponham queda brusca da capacidade funcional do elemento fazendo com que o mesmo atinja o fim de vida antes do limite de sua vida útil. A curva em “S” representa ocorrências associadas a anomalias que decorrem em idades recentes, isto é, logo após a conclusão da obra. Essas ocorrências estabilizam em determinado período e originam-se com o tempo voltando a ficar ativas e passam a apresentar uma evolução acelerada em seu desenvolvimento.

A fim de apresentar a perda de capacidade funcional das fachadas Gaspar (2009), baseado nos estudos de Shohet et al (1999), adotou a representação gráfica desse fenômeno por intermédio de curvas de degradação (Figura 3.14).

Figura 3.16 – Curvas degradação fachadas

A curva de degradação mostrou-se convexa, uma vez que a fachada em estudo apresentou degradações relacionados a fenômenos físicos e químicos, cuja ação inicial é geralmente lenta, no entanto, com o passar do tempo, por associação e sinergismo entre as degradações, ocorre um aumento no processo de degradação, dado que edificação em análise possui 17 anos, e não considerou-se os critérios das normas NBR 13755 - 2017: Revestimentos cerâmicos de fachadas, da NBR 15575 – 2013: Edificações Habitacionais - Desempenho 2013, da NBR 5674 - 2012: Manutenção em edificações, entre várias outras normas correlatas.

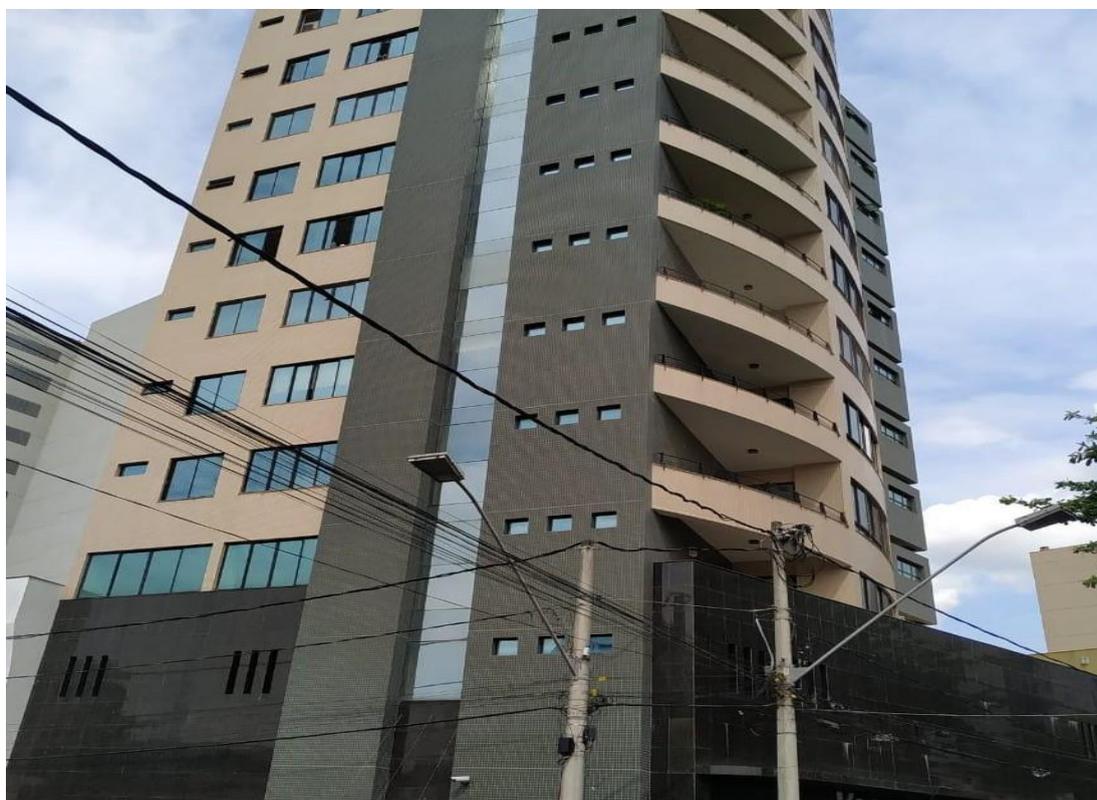
O sistema construtivo dos edifícios é de estrutura de concreto armado com sistema de vedação em alvenaria de bloco cerâmico. A construtora responsável pela execução do edifício não concedeu entrevista.

Figura 4.1 – Fachada da edificação.

A edificação citada estava passando por manutenção para recuperação da fachada, com reassentamento dos revestimentos cerâmicos, aplicação de novos rejuntas e manutenção nas juntas de movimentação.

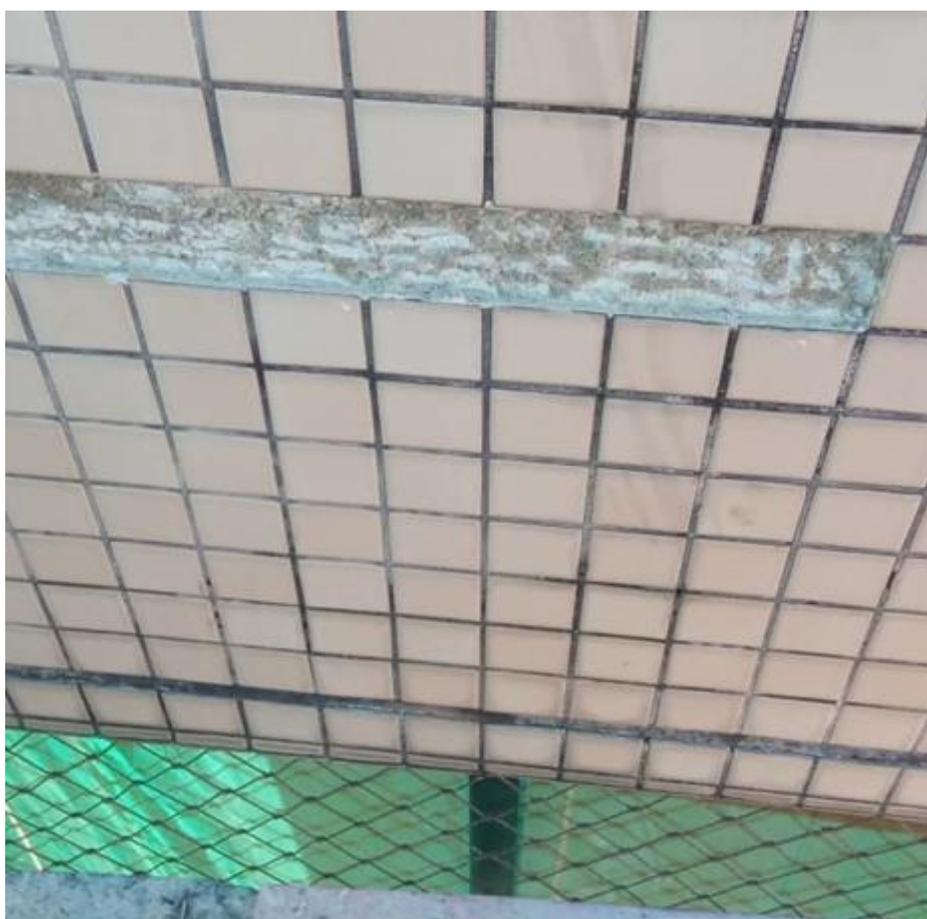
Durante o estudo e informações obtidas *in loco* observou-se, que a edificação nunca havia passado por manutenções preventivas, em todos esses 17 anos de existência, a construtora negou em prestar quaisquer esclarecimentos sobre a edificação e verificou-se que a edificação não possuía manual de uso operação e manutenção. A princípio identificou-se na edificação deslocamentos, falhas no assentamentos, falhas nas juntas como demonstrado nas (Figuras 4.1 e 4.2).

Figura 4.2 – Detalhe da fachadas com patologias nos revestimento cerâmicos

De acordo com o construtor, as patologias nos revestimentos de fachadas ocorreram devido ao tempo da construção do edifício e a falha nas juntas de dilatação. Estavam ocorrendo infiltrações, próximo as esquadrias, e que era devido as juntas de dilatação. Observou-se que ocorreram fissuras nas juntas de assentamentos, nas juntas de movimentação e conseqüentemente alguns deslocamentos dos revestimentos.
