Técnicas de reforço e recuperação de estruturas de concreto armado

Monografia de Especialização apresentada ao Departamento de Engenharia de Estruturas da Escola de Engenharia da Universidade Federal de Minas Gerais, como requisito parcial à obtenção do título de Especialista em Análise e Dimensionamento de Estruturas de Concreto Armado e Aço.

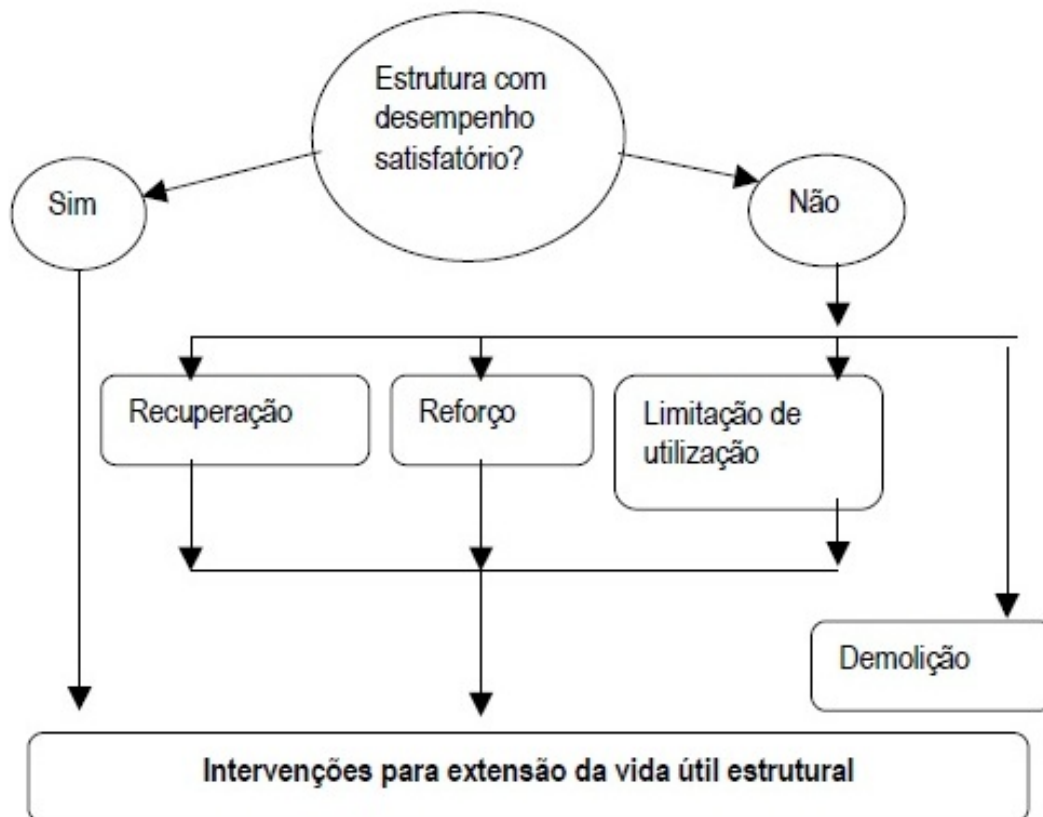
Figura 1: Hipóteses para reconversão de estruturas com desempenho insatisfatório.

No diagrama a seguir, retirado da dissertação de mestrado de Reis (2001), tem-se um questionário que ilustra o caminho que se pode seguir a fim de verificar a viabilidade em reparar, demolir ou apenas limitar a utilização de uma estrutura.

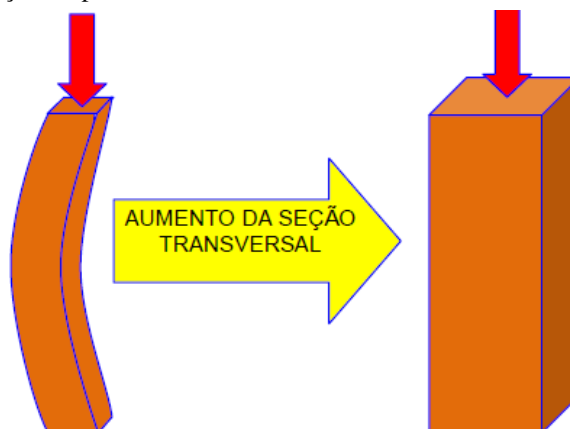
Figura 3: Aumento da seção do pilar.

A figura a seguir ilustra o que acontece na situação de um pilar, dimensionado com seções inferiores as necessárias, onde nele atua uma carga normal fazendo com que ocorra flambagem da peça. Ao efetuar-se a ampliação da seção transversal, por meio de um encamisamento, percebe-se que já elimina este problema de flambagem.

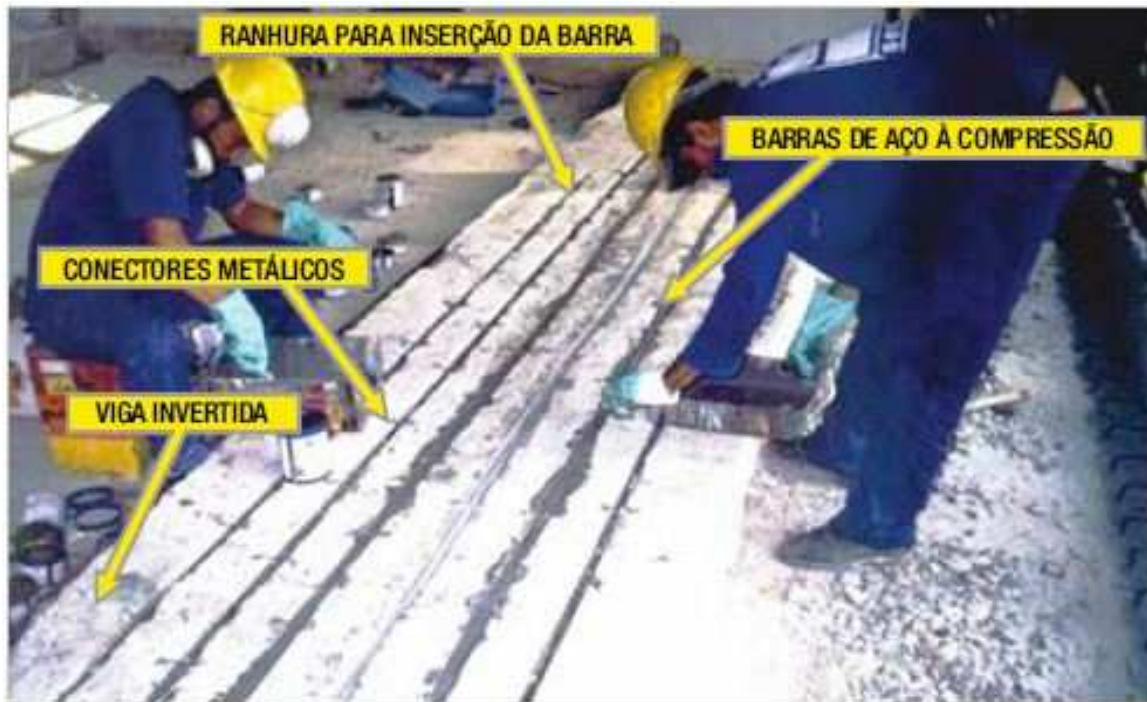
Figura 4: Acréscimo de armadura para compressão, com aplicação de conectores para restringir flambagem.

A figura a seguir, retirada da revista IBRACON (abril-junho/2016), ilustra a colocação de barras de aço adicionais em uma viga, detalhando as ranhuras e os conectores metálicos.

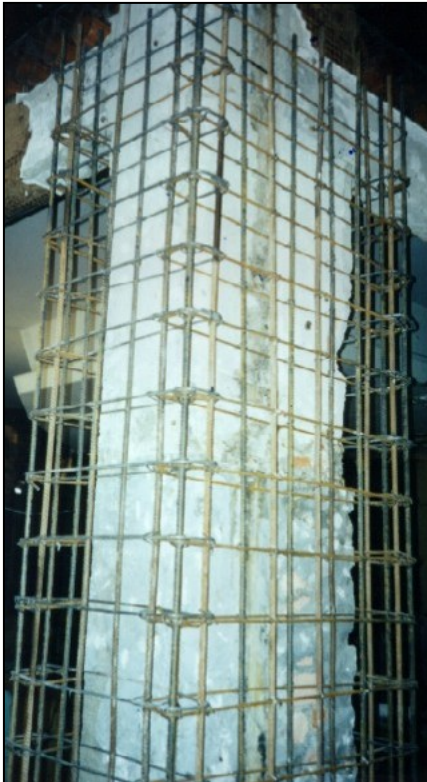
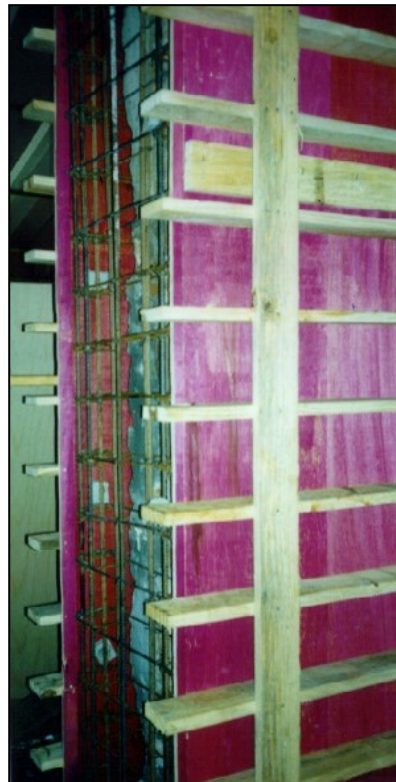
Figura 5: Encamisamento de pilar e encamisamento de pilar-forma.

- Faz-se o alívio das cargas atuantes na peça;
- Prepara-se a superfície da peça tornando-a rugosa;
- Limpa-se a superfície, para que a sujeira não atrapalhe a devida aderência entre os materiais velho e novo;
- Faz-se a colocação de armaduras adicionais ou a recuperação das existentes, conforme for necessário;
- Monta-se a forma necessária;
- Efetua-se a concretagem (argamassa, graute, entre outros) e finaliza-se com a cura.

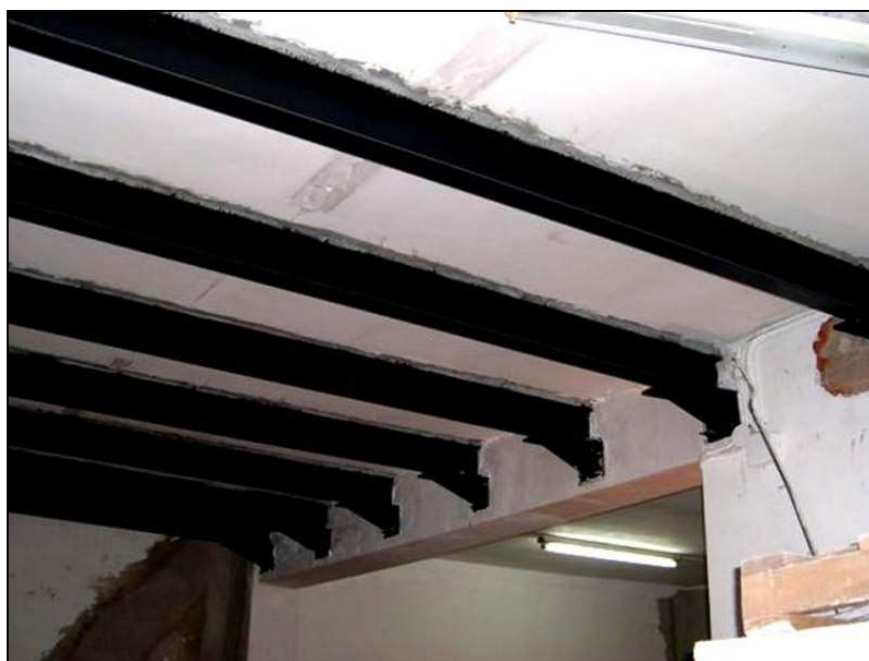
Figura 6: Reforço com perfis metálicos.

A figura a seguir exemplifica um caso de uso de perfis metálicos onde, caso a pessoa desejasse esconder os perfis, deveria efetuar a colocação de um forro em que perderia no pé direito, a altura referente ao perfil utilizado.

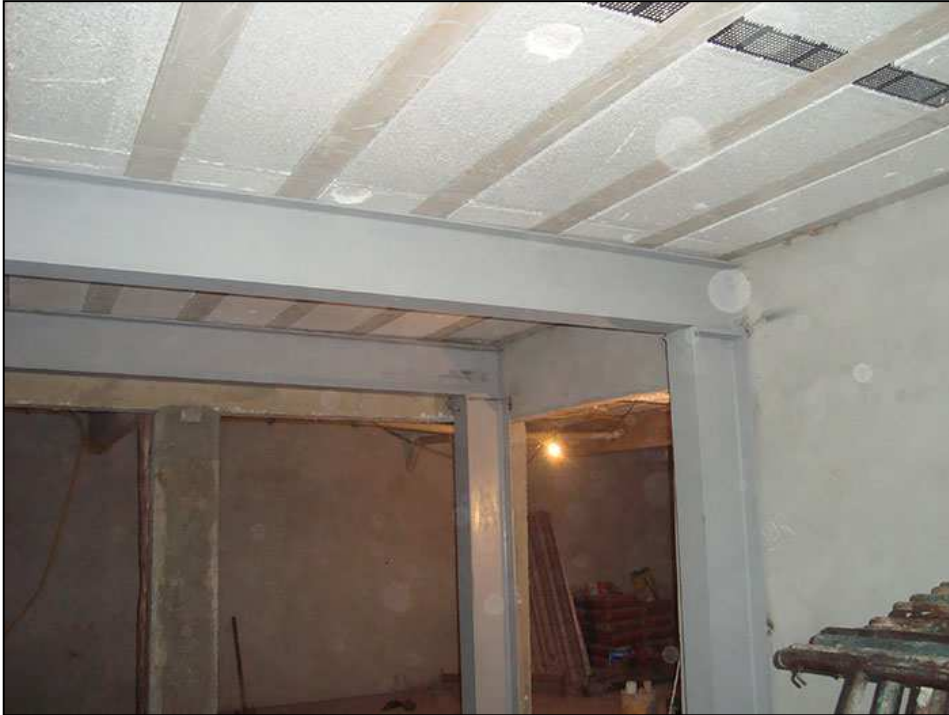
Figura 7: Reforço estrutural em estrutura metálica.

Pelo fato de as estruturas metálicas possuírem baixa resistência com relação a altas temperaturas, Juvandes (2002) alerta para que se execute a devida proteção dos perfis/chapas por meio de pinturas ou barreiras que assegurem uma proteção mínima de 30 minutos.

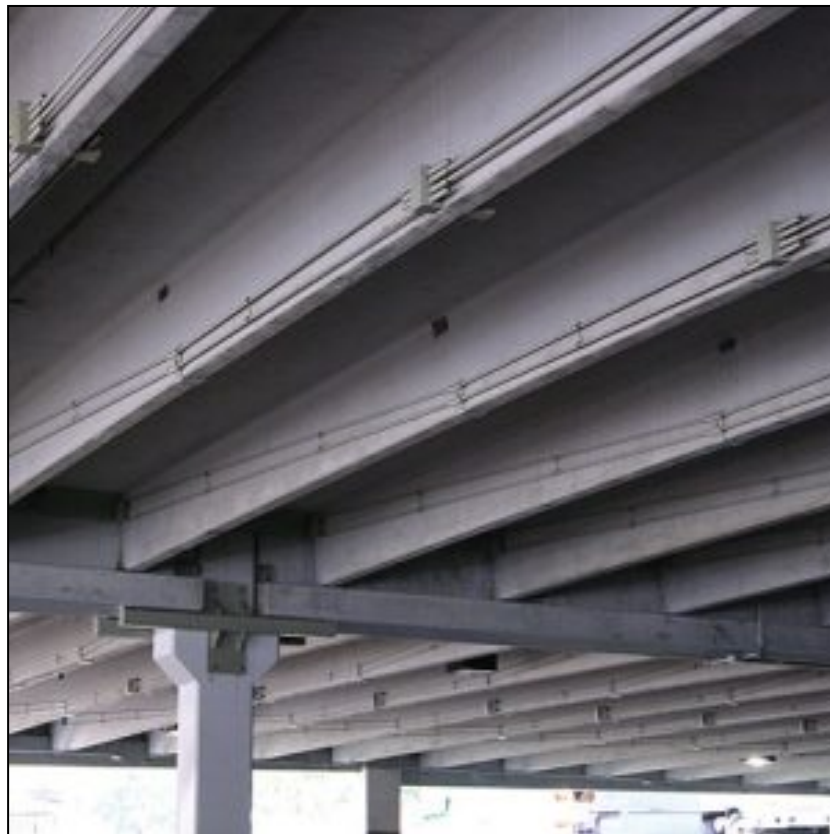
Figura 8: Reforço para estruturas com protensão externa.

Diferentemente das técnicas até aqui apresentadas, esta possui como fator diferencial o fato de não ser necessário efetuar o alívio dos esforços atuantes sob a peça que receberá o reforço. Aliado a isso a vantagem de poder alcançar enormes vãos.

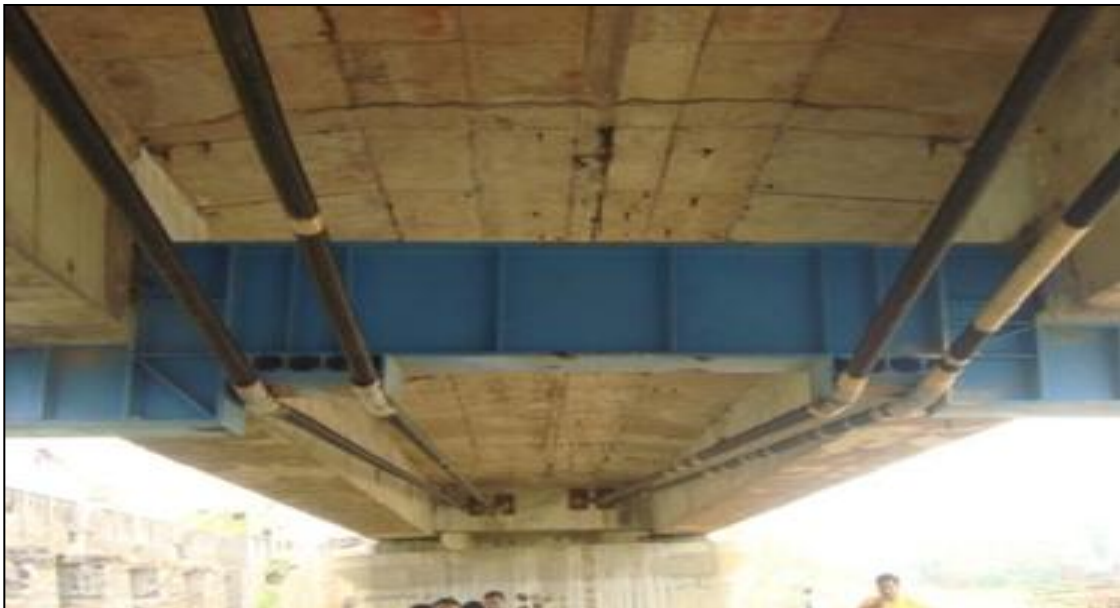
Figura 9: Reforço para estruturas com protensão externa.

A figura acima exemplifica um reforço em uma ponte executado por meio de protensão externa, de forma a propiciar a conclusão do serviço com o mínimo de prejuízos aos seus usuários.

Outro ponto negativo também a ser destacado, como a própria figura acima ilustra claramente se dá pelo fato de os cabos de protensão serem externos a estrutura, ficando assim,
