O ESTADO DA ARTE DO PATRIMÔNIO NA AMÉRICA LATINA - SUBTEMA 2: DOCUMENTAÇÃO, CONSERVAÇÃO E RESTAURAÇÃO - CONSERVAÇÃO PREVENTIVA E PREVENÇÃO DE RISCO.

DIAGNÓSTICO DO ENTORNO E ENVOLTÓRIAS DO EDIFÍCIO DA BIBLIOTECA CENTRAL DA UFMG, VISANDO A PRESERVAÇÃO DO ACERVO DE OBRAS RARAS

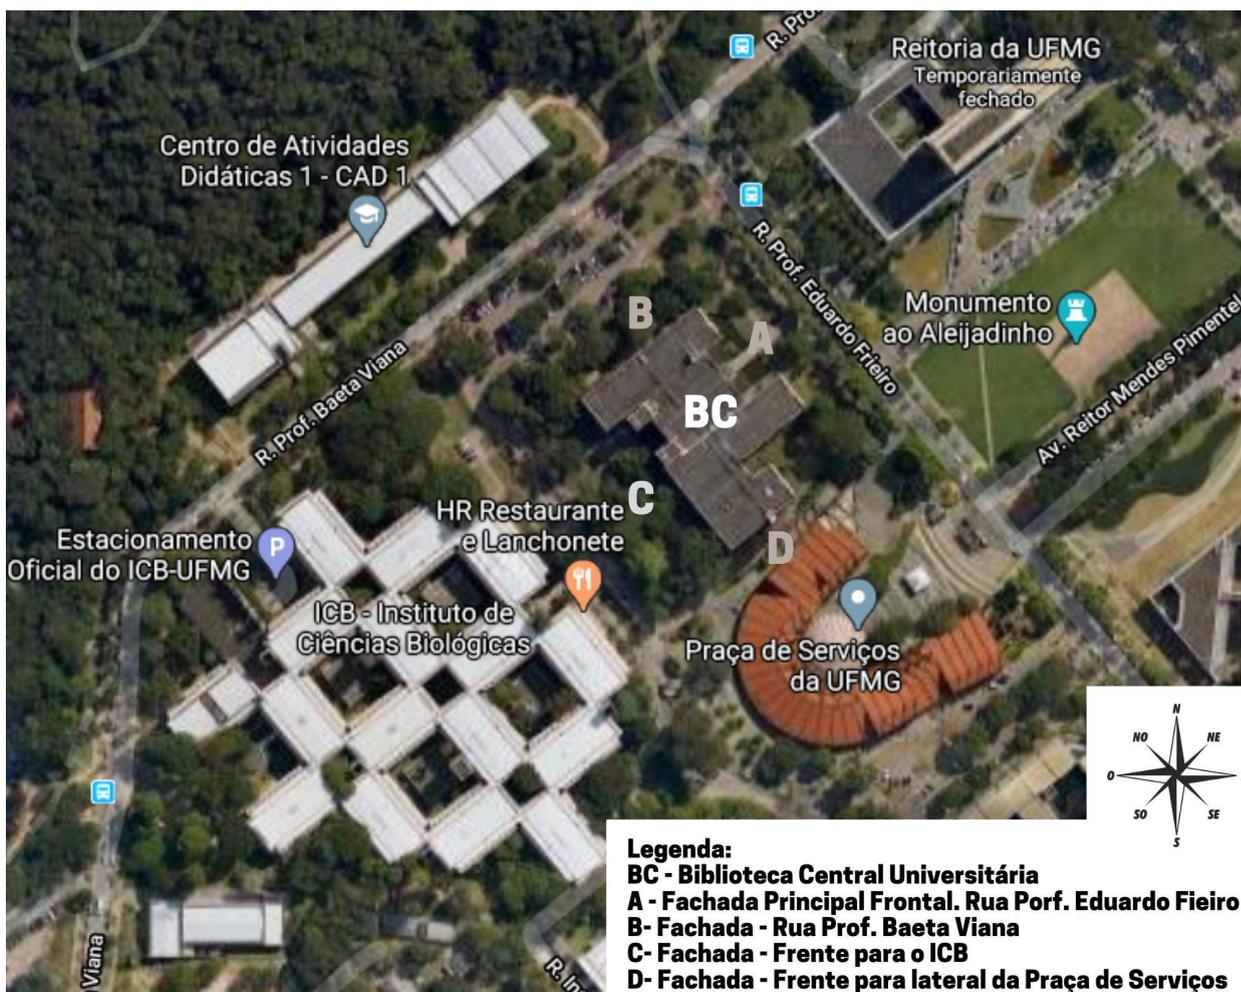
Figura 1 - Vista aérea. Orientação das fachadas do edifício da BC/UFMG: A=NE, B=NO, C=SO, D=SE

Os prédios do ICB e da Praça de Serviços possuem restaurantes, com preparo de alimentos e produção de lixo orgânico próximos da BC, podendo originar riscos de ataque biológico ao acervo. No entanto, as exigências e práticas de higiene e vigilância sanitária próprias deste tipo de operação tendem a minimizar esse risco.

Próximo à fachada Sudeste da BC, e do restaurante localizado na Praça de Serviços, há locais de armazenagem de lixo para retirada posterior, podendo atrair vetores como roedores e insetos.

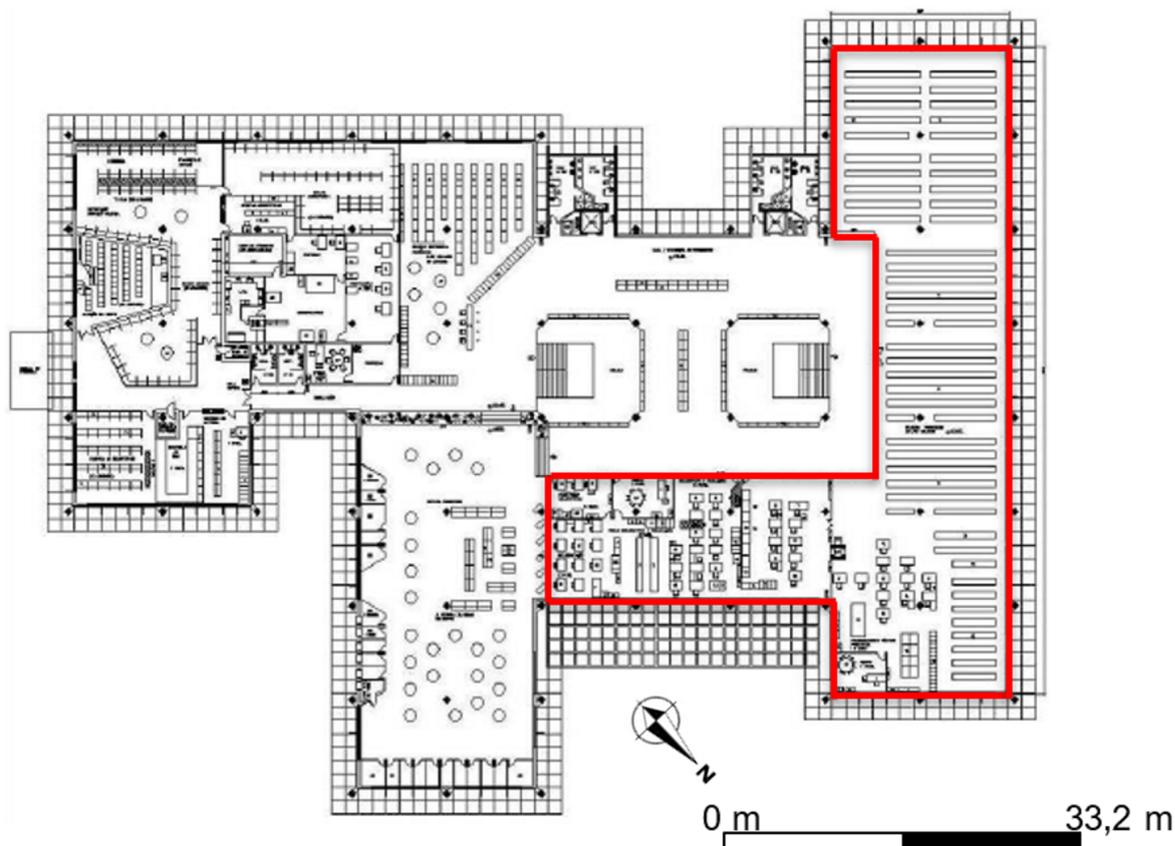
Figura 3 - Planta 1: Planta baixa do 4o. pavimento da BC-UFMG, destacando a localização da Divisão de Coleções Especiais.

As janelas da divisão de coleções especiais localizam-se a noroeste e sudoeste, recebendo insolação principalmente na parte da tarde, desfavorecendo a conservação do acervo, logo, as áreas envidraçadas voltadas para o sol da tarde provocam o sobreaquecimento dos ambientes, aumentando os riscos de deterioração termo e fotoquímicos.

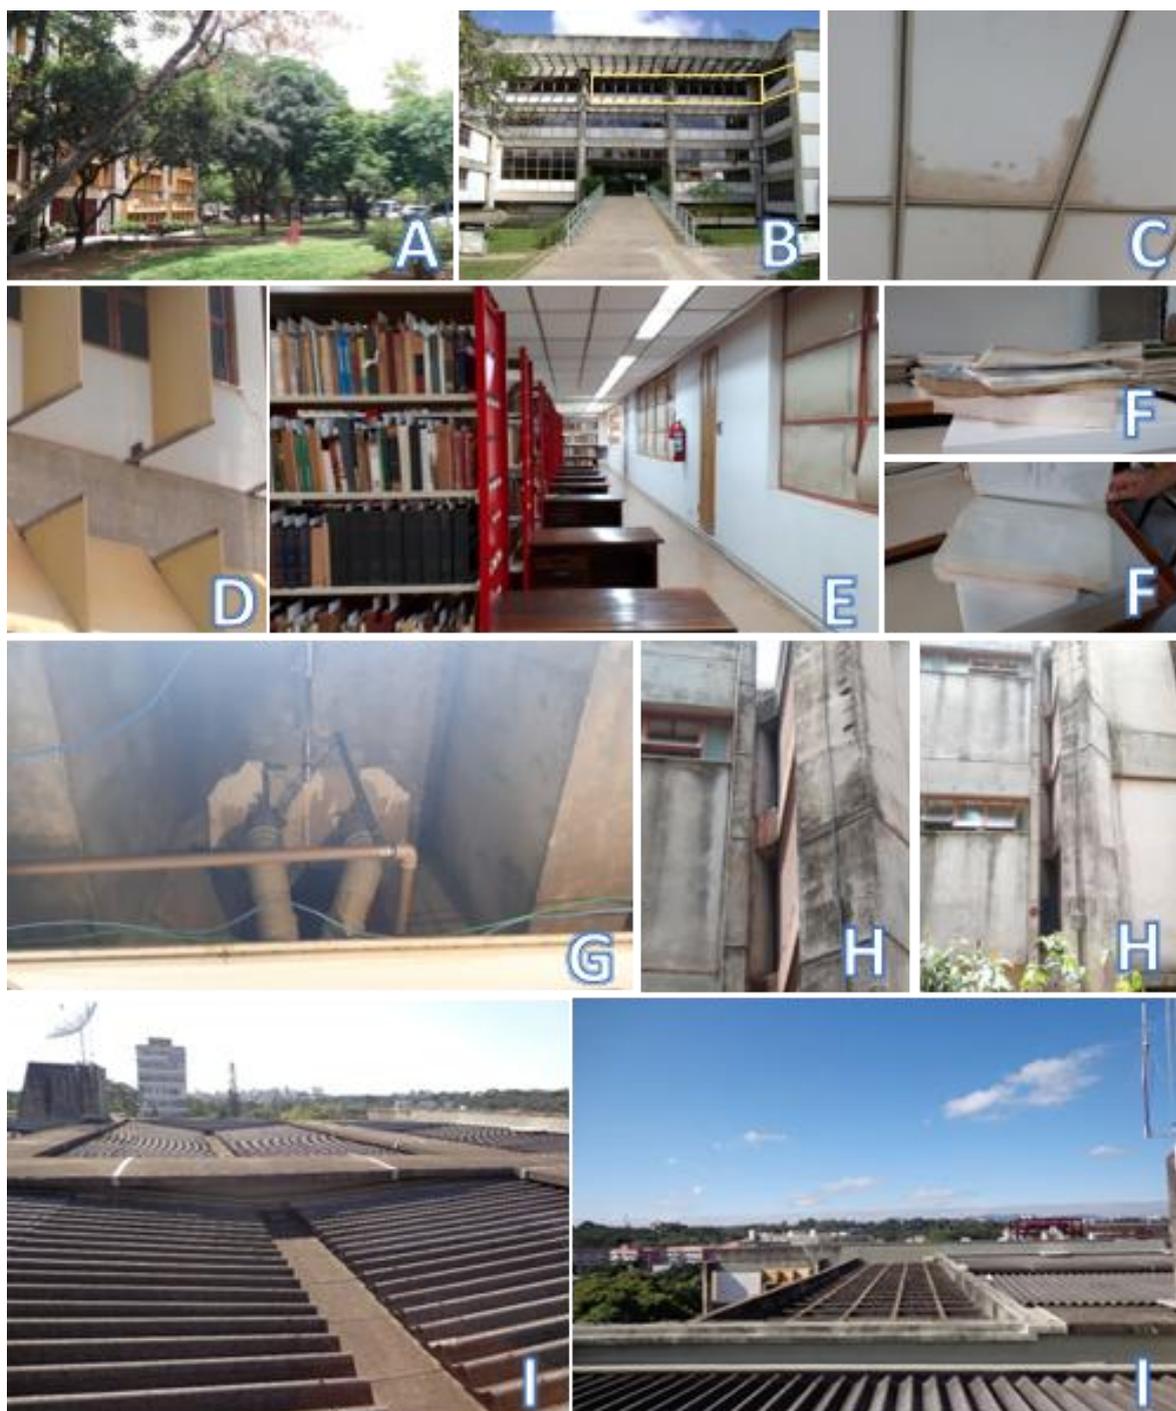
Figura 4 - BC-UFMG - Fonte: Cristina Moraes, 2019 - Departamento de Projetos da UFMG, 2014.

As esquadrias da fachada frontal (nordeste), localiza a recepção do setor de Obras Raras, estão danificadas no sistema de fechamento, com isto, possibilita que os pombos adentrem ao edifício (Figura 4B).

Setor de Obras Raras está localizado no último pavimento ao longo da ala noroeste do prédio (Figura 4B), recebe da cobertura maior incidência solar direta ao longo do dia, principalmente no período vespertino. Como consequência, as coleções ficam mais vulneráveis à radiação solar.

| <ul style="list-style-type: none"> A. Fachada sudeste; B. Fachada principal nordeste com as janelas do setor marcadas em amarelo) C. Manchas de infiltração do forro. D. Aves (pombos) na fachada principal E. Interior da sala que abriga o acervo de obras raras e especiais. Janelas da fachada noroeste cobertas com papel. | <ul style="list-style-type: none"> F. Danos causados em livros devido a episódio de infiltração. G. Canos expostos. H. Algumas aberturas na Fachada noroeste I. Detalhes do telhado |

A manutenção e limpeza periódicas do telhado são feitas de 15 em 15 dias, sendo comum encontrar telhas quebradas, ocasionando infiltração e causando umidade (Figura 4I).

O laboratório de conservação do departamento de Obras Raras é voltado para noroeste com suas esquadrias permanentemente abertas, segundo relatado pela Bibliotecária-Documentalista da Divisão de Coleções Especiais da BC, e Membro da Comissão de Atualização da Política de Desenvolvimento de Acervo do SB/UFMG, Diná M. P. Araújo. Essas esquadrias não possuem película filtrante de raios ultravioleta, incidindo os raios solares diretamente sobre as bancadas de trabalho, no período vespertino (Figura 4B).
