**SISTEMA DE FACHADAS NA CONSTRUÇÃO CIVIL: um estudo
de caso sobre patologias em revestimentos cerâmicos**

Trabalho de Conclusão de Curso
aprestado ao Curso de Especialização em
Construção Civil do Departamento de
Engenharia de Materiais e Construção, da
Escola de Engenharia da Universidade
Federal de Minas Gerais, como requisito
parcial para obtenção do título de
Especialista em Construção Civil.

O presente trabalho se trata de um condomínio, com dados fictícios, o Condomínio do Edifício Mon Serrat, situado no Bairro Pe. Eustáquio, região Noroeste da região metropolitana de Belo Horizonte – MG como visto na Figura 1:

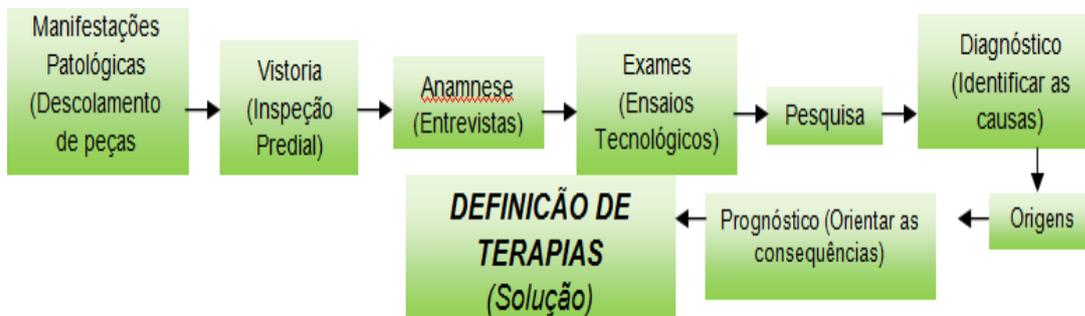
Figura 2 – Metodologia para inspeção das patologias

uma solução adequada para o problema, foi necessário adotar a seguinte metodologia mostrada na Figura 2:

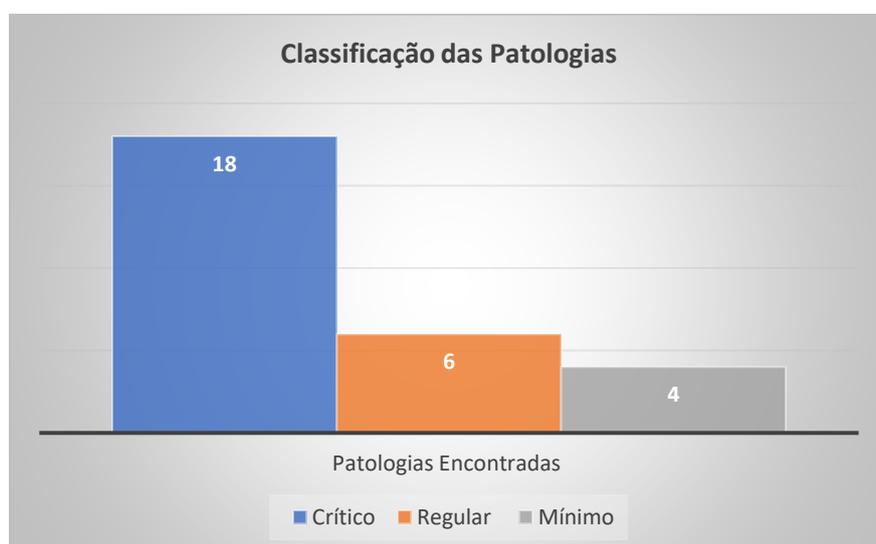
Gráfico 1 – Classificação das patologias encontradas

Dentre 28 registros de patologias encontradas nas fachadas do edifício observado, tem-se a seguinte classificação dos SRC mostrada no Gráfico 1:

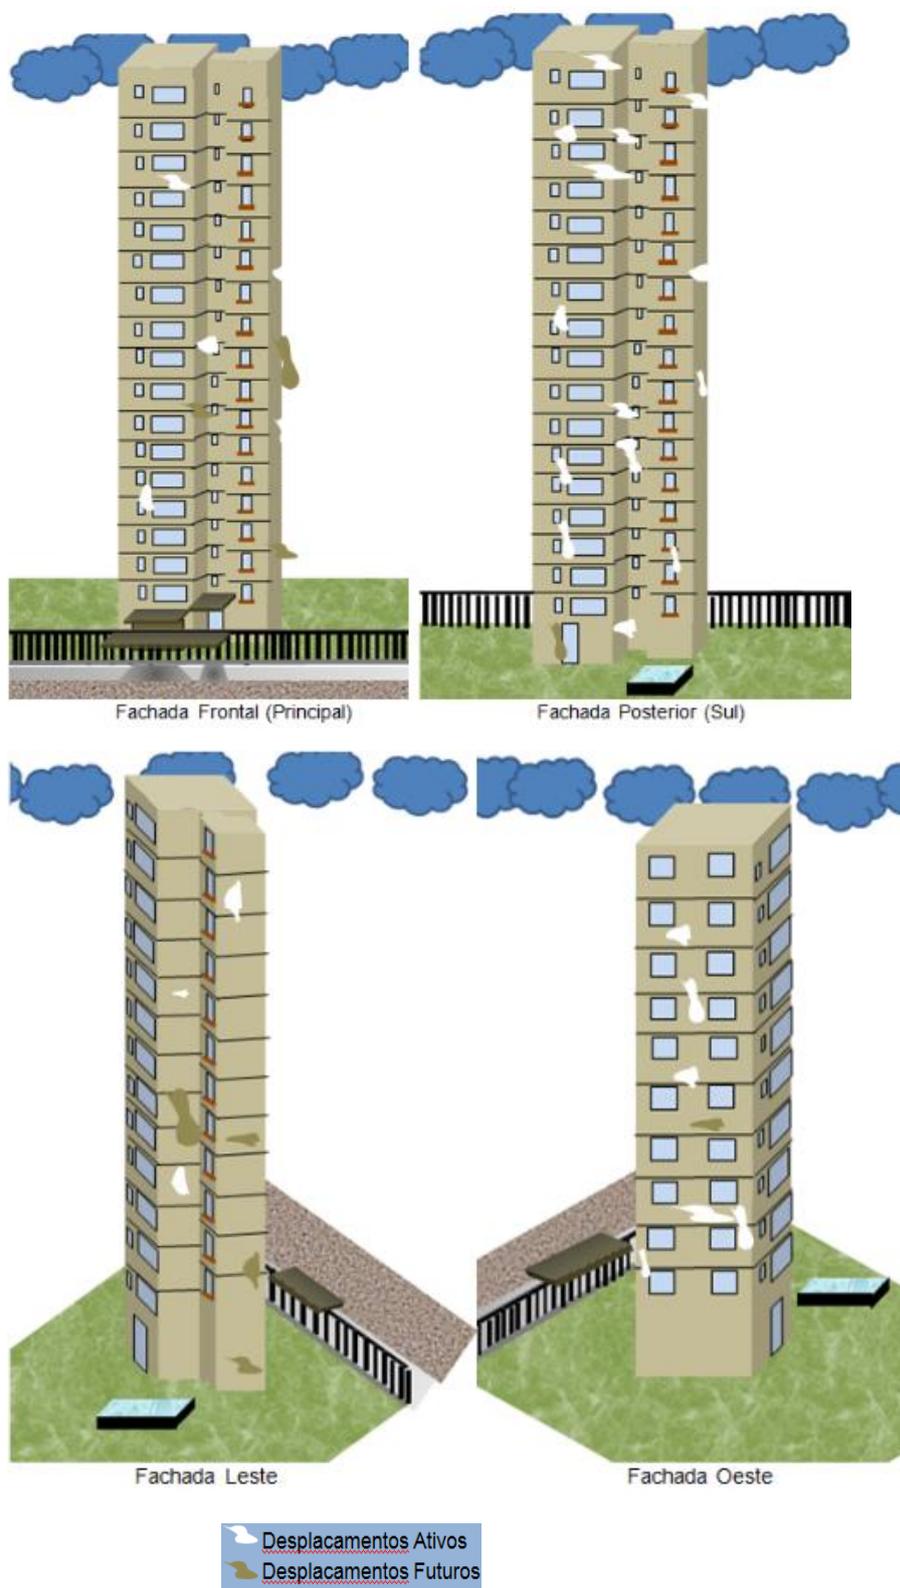
Figura 4 – Representação da patologia nas fachadas da edificação

Segue, adiante, a demonstração das figuras 3, 4 e 5 representando a situação do Edifício Mon Serrat, destacando, nas fachadas, as áreas que se manifestaram patologicamente:

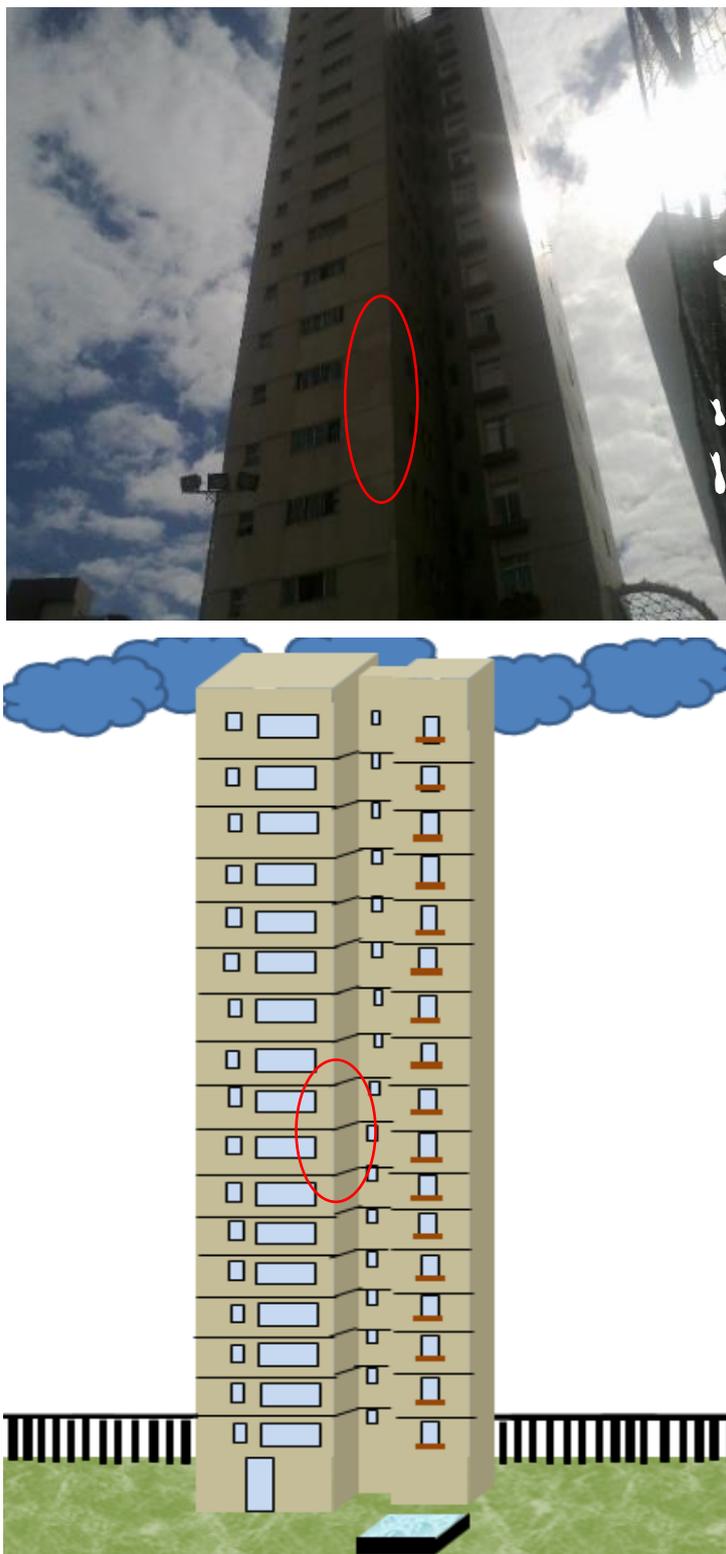
Figura 5 – Vista do deslocamento de peças de cerâmica na Fachada Posterior (Sul) do Edifício Mon Serrat.

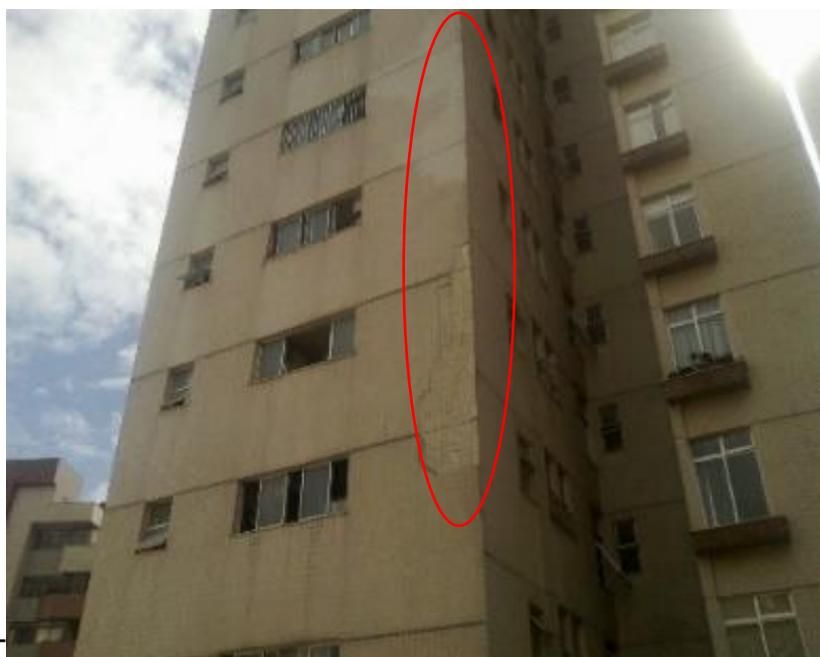
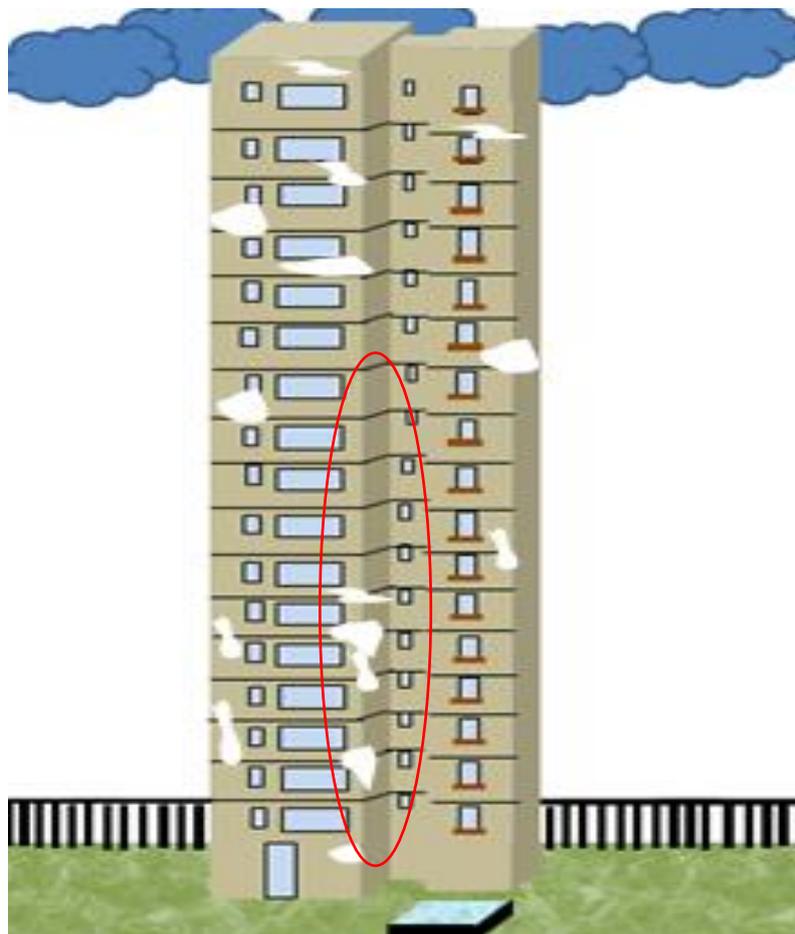
Figura 6 - Vista do deslocamento de peças de cerâmica na Fachada Posterior (Sul) do Edifício Mon Serrat

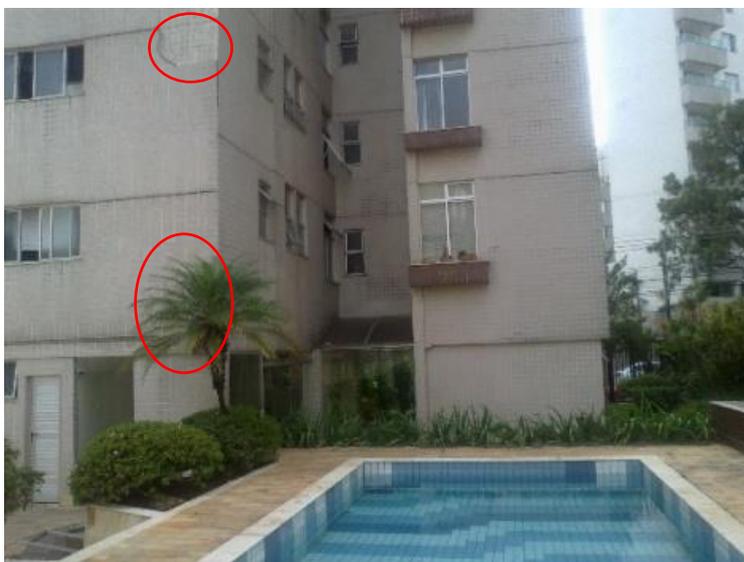
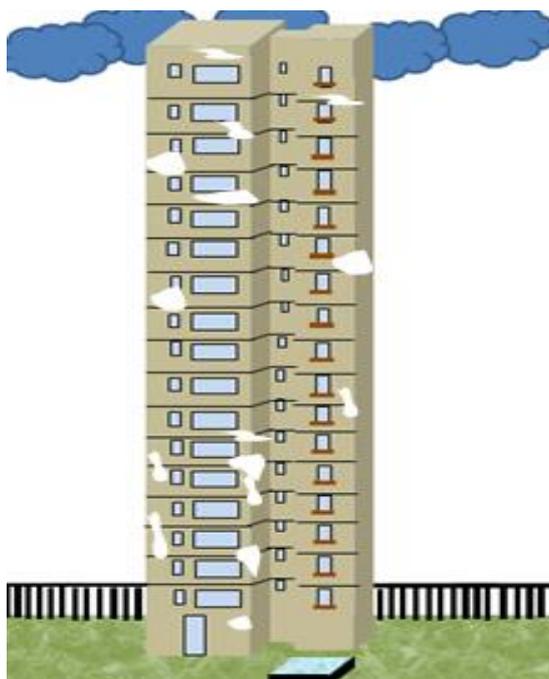
Na análise do revestimento da fachada, através de percussão, com martelo dotado de ponta de nylon, foram identificados vários locais ou áreas com som cavo (oco), reforçando a hipótese de que há várias pastilhas cerâmicas soltas no Condomínio do Edifício Mon Serrat. Este teste foi suficiente para identificar a causa das anomalias existentes. As figuras 7, 8 e 9:

Figura 7 - Vista do deslocamento de peças de cerâmica na Fachada Posterior (Sul) do Edifício Mon Serrat

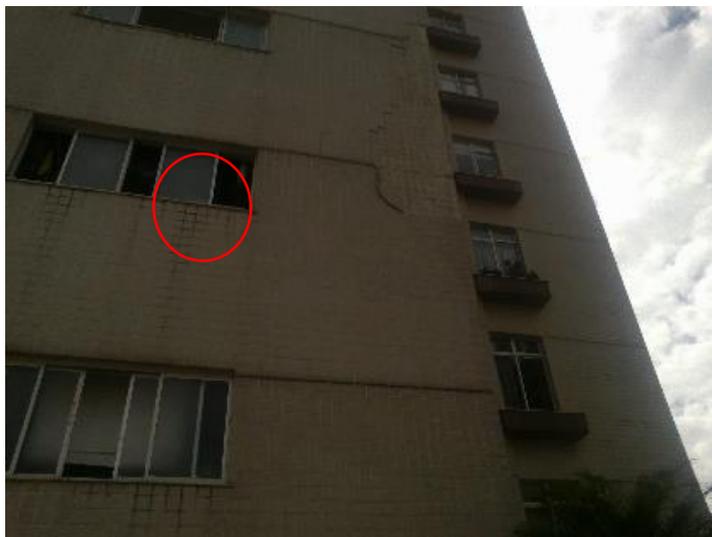
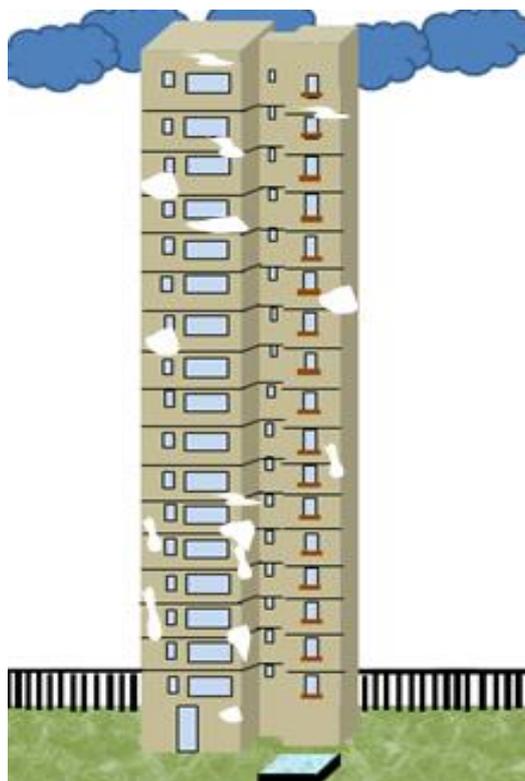
Figura 8 - Vista do deslocamento de peças de cerâmica na Fachada Posterior (Sul) do Edifício

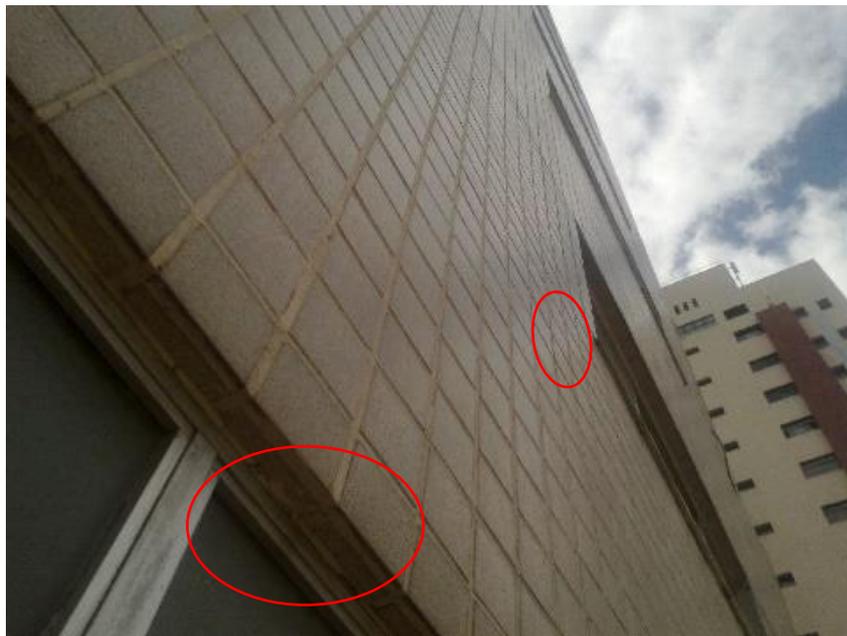
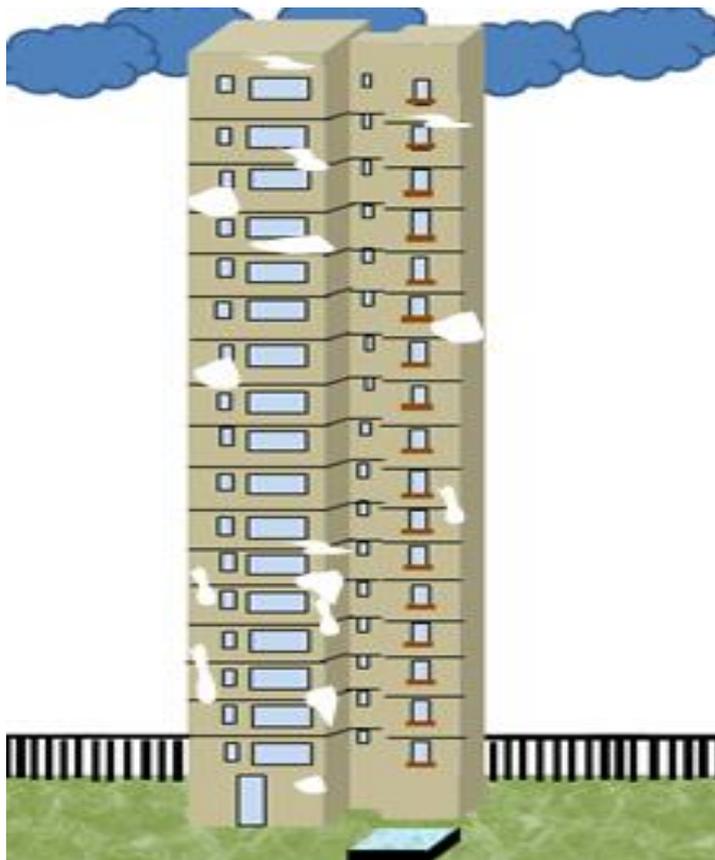
Figura 9 - Vista do deslocamento de peças de cerâmica na borda da Fachada Posterior (Sul) do Edifício

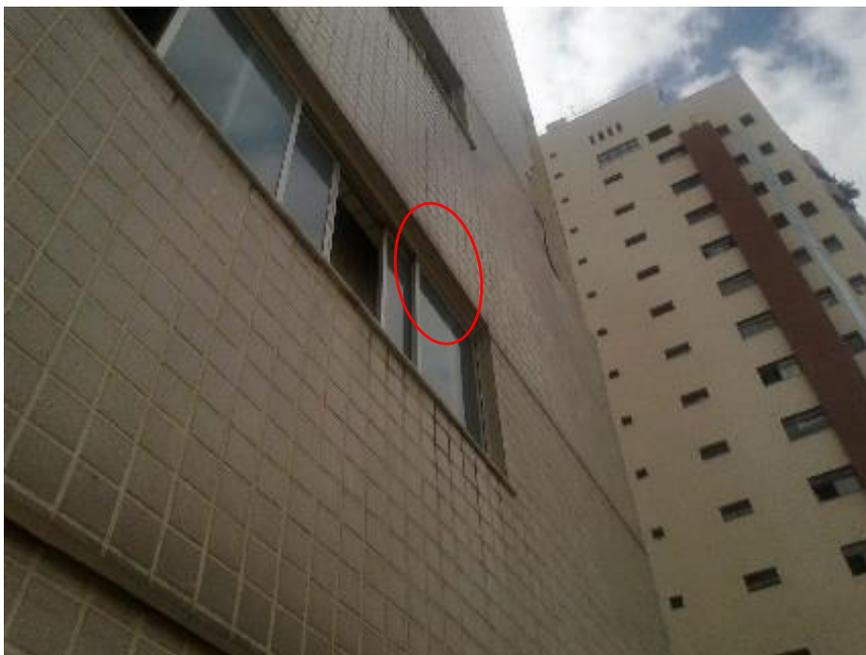
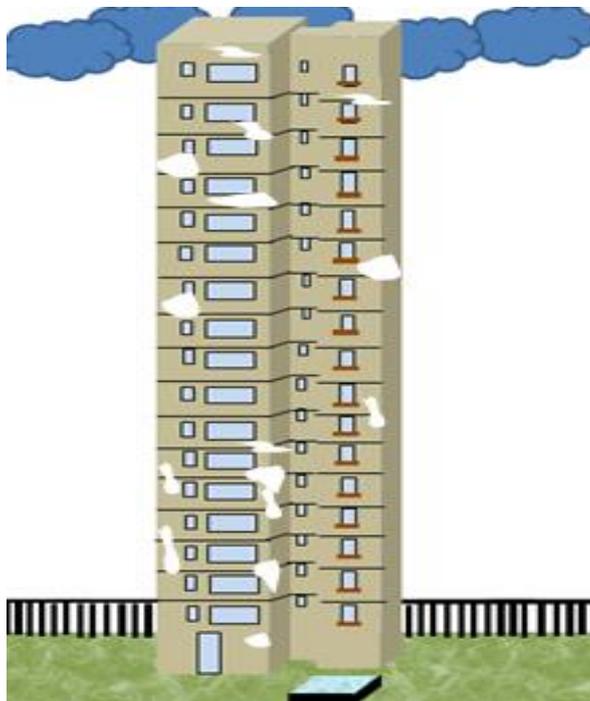
Após as avaliações técnicas realizadas no local, foi detectado que o descolamento das pastilhas cerâmicas, consideradas como anomalias

endógenas (anomalias resultantes da própria edificação), ocorreu devido à falta de manutenção, sendo que a última foi realizada há 23 anos. A continuidade dessas avaliações pode ser vista nas Figuras 10, 11 e 12:

Figura 10 - Vista do deslocamento de peças de cerâmica na borda da Fachada Posterior (Sul) do Edifício

Após a avaliação técnica, deve-se pôr em prática a manutenção preventiva e corretiva, caso contrário, haverá grandes deslocamentos e estufamentos, infiltração de água, possível ocorrência de trincas generalizadas, ou seja, uma ruína total do revestimento danificando além da estética e conforto dos usuários, o valor imobiliário.

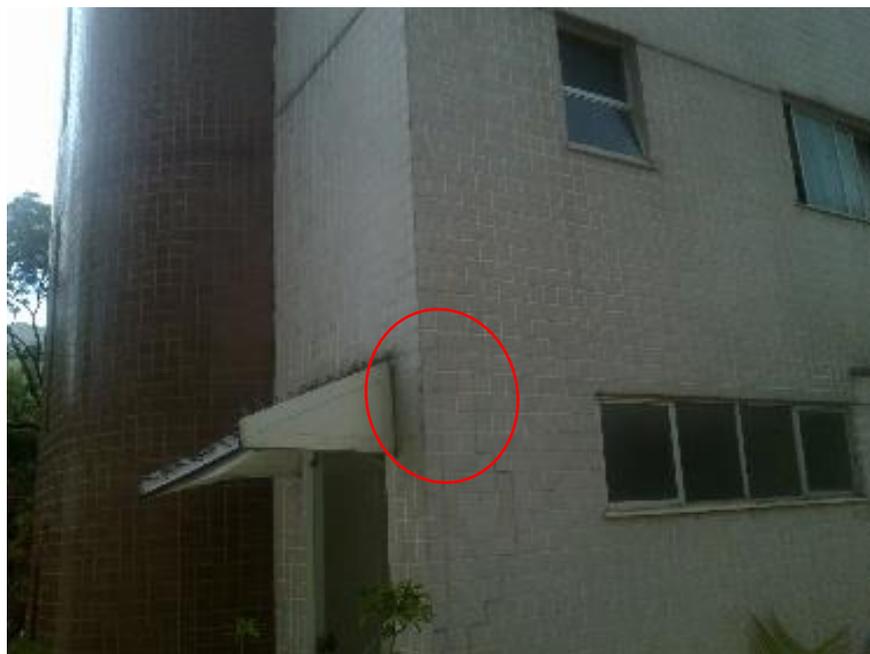
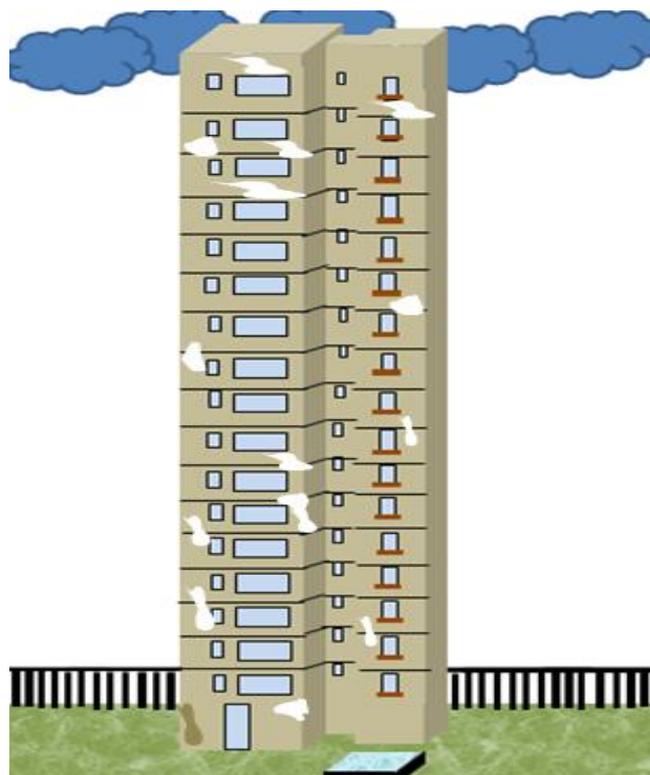
Figura 11 - Vista das áreas com possíveis deslocamentos futuros de peças de cerâmica na Posterior (Sul) do Edifício

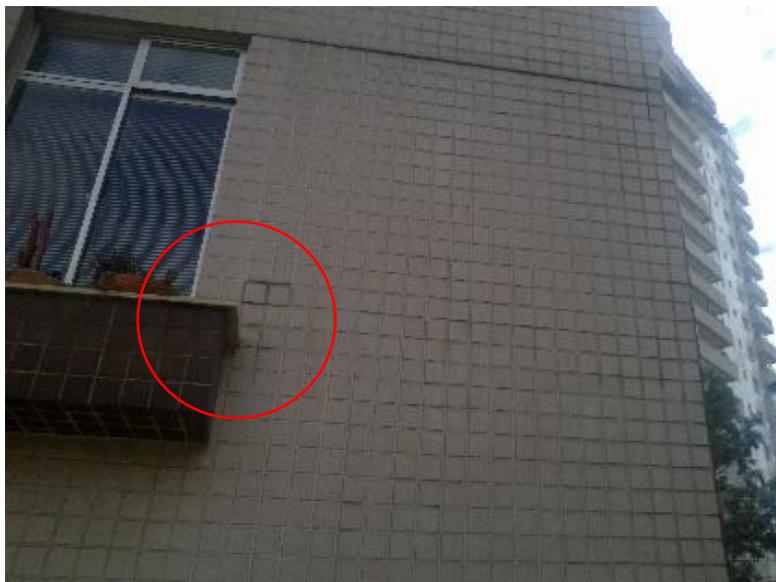
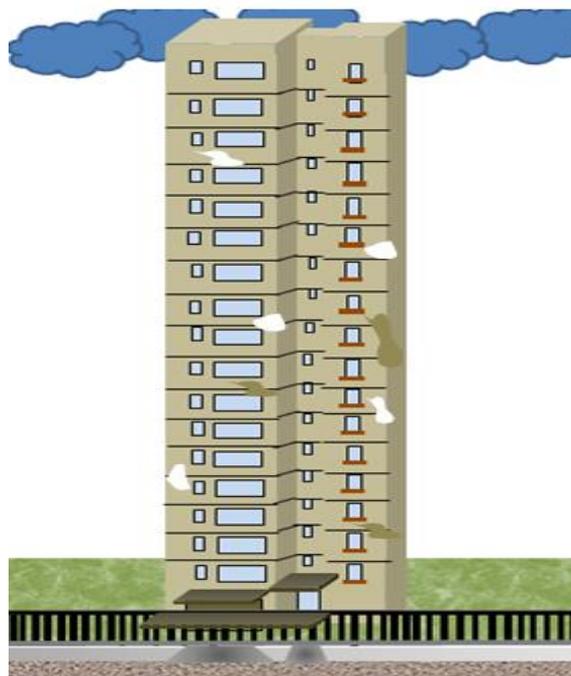
Figura 12 - Vista das áreas com possíveis deslocamentos futuros de peças de cerâmica na Fachada Frontal (Principal) do Edifício

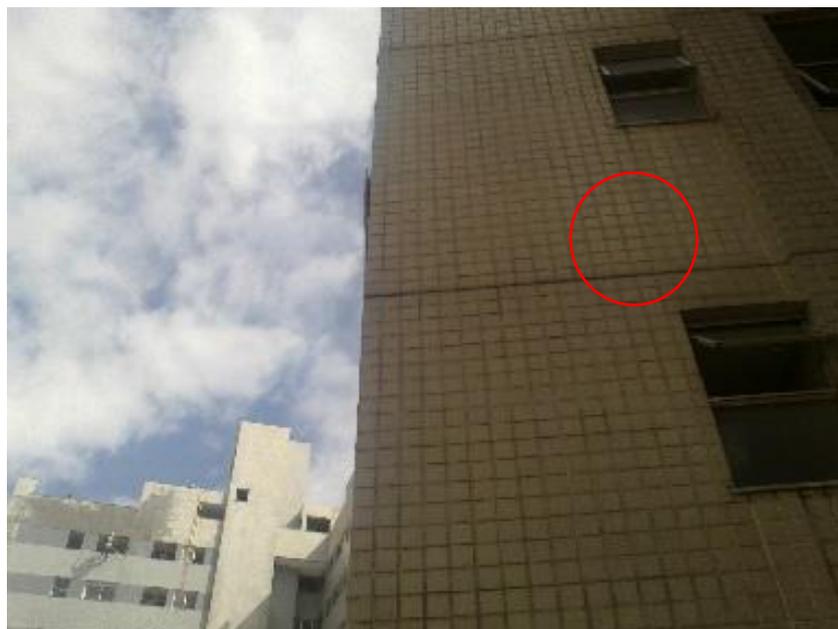
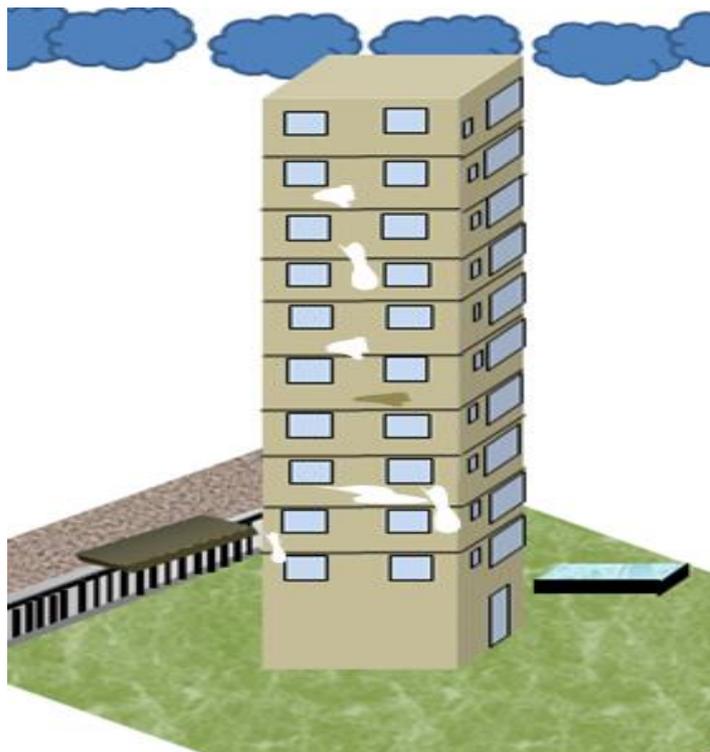
Figura 13 - Vista do deslocamento de peças de cerâmica na Fachada Oeste do Edifício

Importante destacar a recorrência ocorrência de descolamentos em 5 anos após a conclusão da obra, e em geral, decorre da perda de aderência devido ao fenômeno de fadiga (ruptura progressiva de materiais), costumando resultar em problemas de queda. Provavelmente, de acordo com a realização da pesquisa,
