## ALTERAÇÕES DE USO E COBERTURA DA TERRA NA BACIA HIDROGRÁFICA DO RIO GUALAXO DO NORTE - MG: 2008 A 2018

## CHANGES OF USE AND COVERAGE OF THE SOIL IN RIVER BASIN GUALAXO DO NORTE – MG: 2008 TO 2018

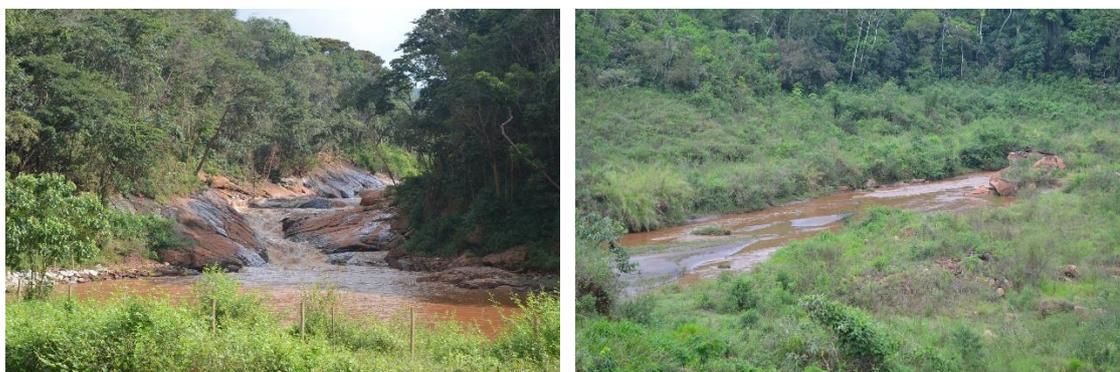
Foram realizadas duas visitas a campo, em março e em novembro de 2018, onde foram caracterizados os alvos de interesse e coletados pontos de controle, através de GPS e de registro fotográfico (Figura 3). Os pontos de controle foram utilizados como validação do mapeamento.

Figura 3 - Exemplos de diferentes ambientes na bacia.

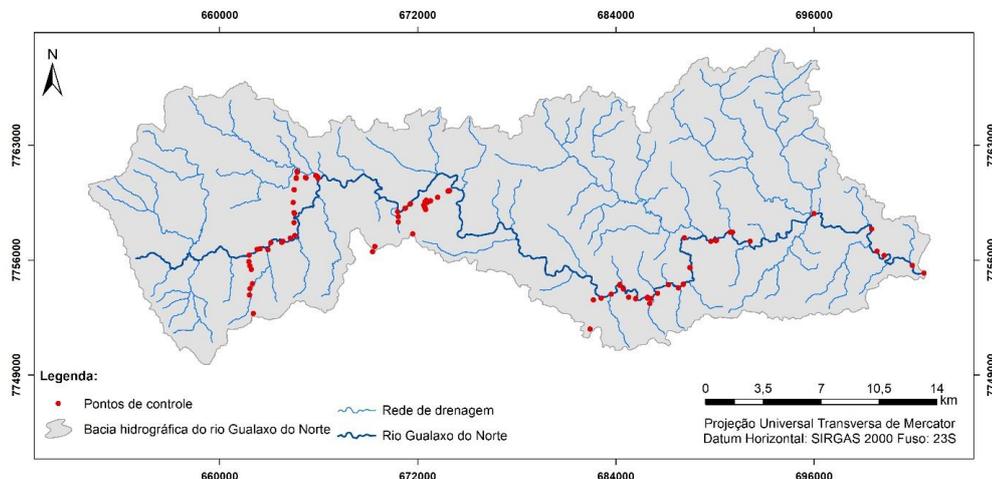
Figura 4 - Espacialização dos pontos de controle.

A área foi percorrida buscando-se a representação dos diferentes ambientes presentes na bacia, sendo que a dificuldade de acesso e/ou restrição não permitiu a amostragem aleatória (Figura 4).

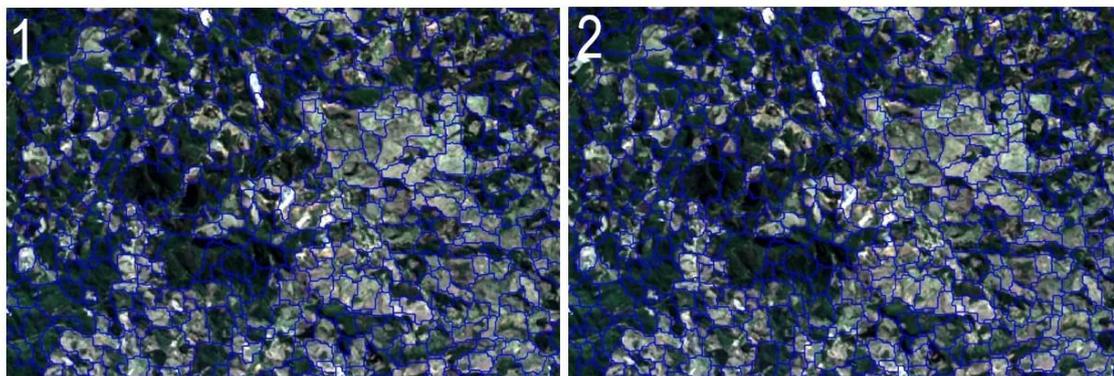
Figura 5 - Imagem 1: Segmentação por multiresolução; Imagem 2: Segmentação por diferença espectral.

Em seguida, aplicou-se o segundo algoritmo de segmentação, denominado "diferença espectral" (*Spectral Difference*). Este algoritmo funde objetos vizinhos criados na etapa anterior, de acordo com uma média espectral, abaixo do limite dado (diferença espectral máxima), sendo mesclados para produzir os objetos finais. A diferença espectral utilizada neste trabalho foi de 0,02, por se tratar de dados de refletância. A Figura 5 apresenta em detalhe a aplicação do algoritmo de diferença espectral.

A segmentação multiresolução foi estabelecida a partir da combinação de três parâmetros: forma, compacidade e escala dos objetos. No campo "forma" foram definidos valores entre 0 e 1 (mínimo e máximo disponível), que modificam a relação entre os critérios de homogeneidade espacial (1) e informação espectral (0). O mesmo intervalo foi utilizado para o parâmetro "compacidade", que modifica critérios de contorno (variação entre suave (0) e brusco (1)) (PIAZZA e VIBRANS, 2014). O parâmetro "escala" define o tamanho médio dos objetos, gerados pela fusão dos pixels.

A alteração dos valores de cada parâmetro, assim como a sinergia entre eles, gerou diferentes cenários de segmentação. Entretanto, como o objetivo era evidenciar os diferentes alvos independentemente da classe, optou-se por adotar valores baixos para forma e compacidade, fornecendo assim prioridade à suavidade de contornos e da cor (informação espectral) dos objetos. Os valores adotados estão representados na Tabela 5.

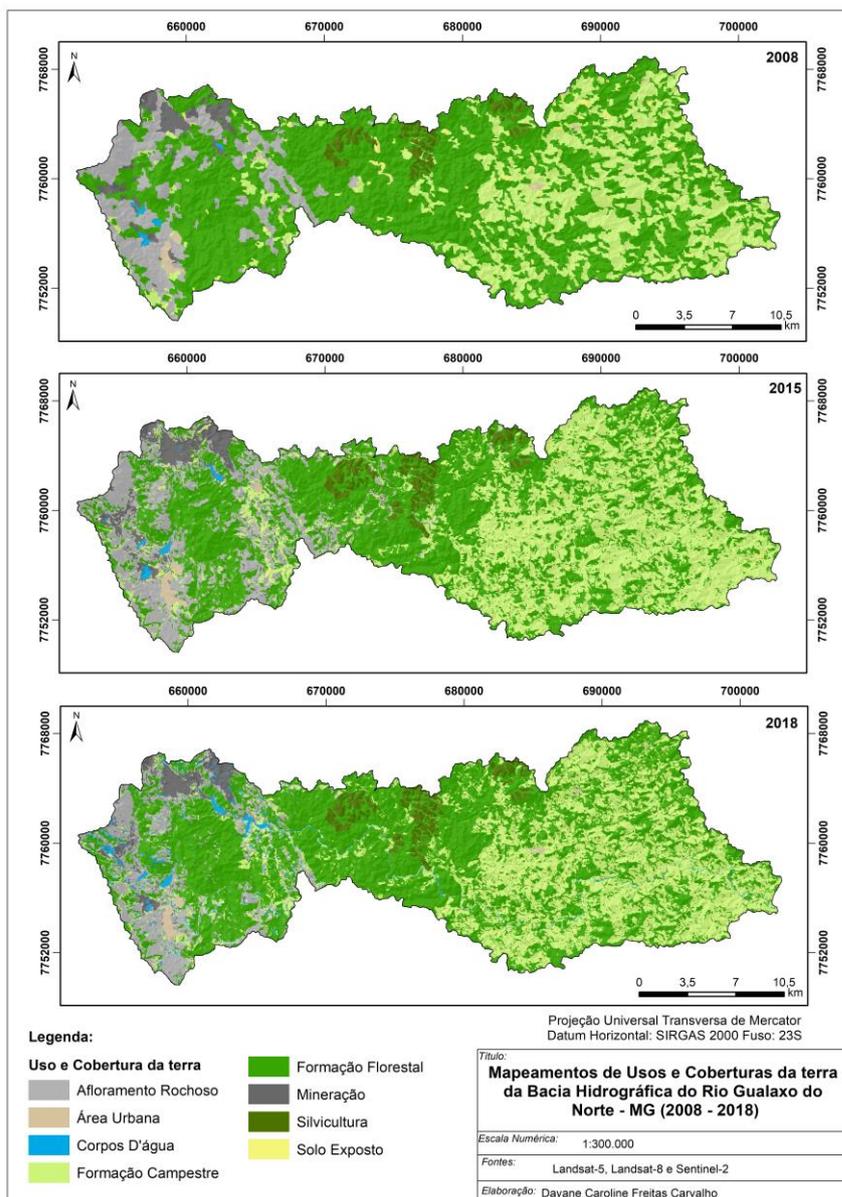
Figura 6 - Mapeamento do uso e cobertura do solo da bacia hidrográfica do rio Gualaxo do Norte - MG nos anos de 2008, 2015 e 2018.

O mapeamento do uso e de cobertura da terra da bacia hidrográfica do rio Gualaxo do Norte dos anos de 2008, 2015 e 2018 estão apresentados na Figura 6.

Na análise da dinâmica do uso e de cobertura da terra da área de estudo (Figura 6 e Tabela 7) no intervalo de 10 anos (2008 a 2018), foram observadas duas classes dominantes: a formação florestal e a formação campestre. A formação florestal é composta majoritariamente por matas secundárias em estágio inicial e médio de regeneração e concentra-se no médio curso da bacia. A abrangência da classe em 10 anos passou de 59,28% em 2008 para 51,98% em 2018. O desmatamento observado na bacia do rio Gualaxo do Norte evidencia um problema antigo enfrentado na bacia do rio Doce. Segundo Hora (2012), o desmatamento foi a base do estabelecimento de atividades agropecuárias que contribuíram, ao longo do tempo, para a degradação da bacia. A supressão da

As áreas de afloramento rochoso, de mineração e de barragens de rejeito concentram-se no alto curso da bacia. O decréscimo da classe afloramento rochoso é explicada pelo avanço da mineração nas cabeceiras da bacia. Silva (2007) considera a mineração como uma das atividades econômicas mais impactantes sobre o ambiente. No caso da bacia do rio Gualaxo do Norte, a ausência de um planejamento sustentável por parte das mineradoras, do poder público e da sociedade civil, resultou no rompimento da barragem de Fundão, comprometendo toda a bacia hidrográfica do rio Doce, gerando inúmeros impactos negativos significativos, tais como a degradação visual da paisagem, a redução da qualidade da água, do solo, do ar, além de impactos na flora e na fauna da bacia.

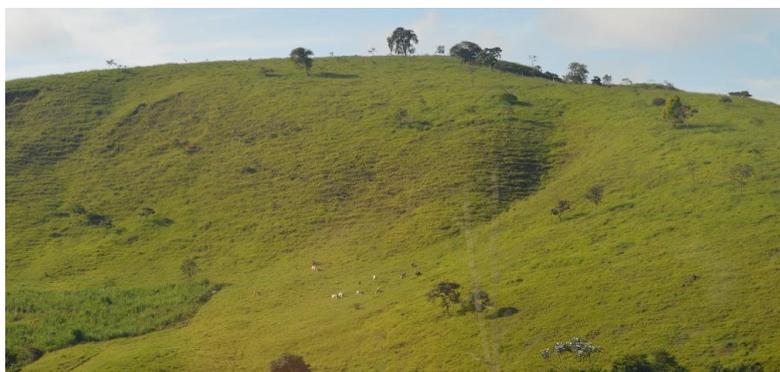
Figura 7 - Pastagem no baixo curso da bacia hidrográfica do rio Gualaxo do Norte – MG.

As áreas de solo exposto estão espacialmente localizadas nas proximidades das regiões de formação campestre, que são áreas com presença de pastagem, que aumentam a pressão sobre o solo. A formação campestre ocupa grande parte do baixo curso da bacia, e é uma classe importante no que se refere aos processos erosivos. Ela compreende as vegetações arbustivas e herbáceas, incluindo as pastagens (Figura 7).

As áreas de pastagem na região são constituídas, na sua maioria, por pastagens degradadas com ausência de práticas de manejo adequadas e apresentam baixa capacidade de suporte. São regiões que sofrem com o pisoteio do gado e, quando estão posicionadas em áreas de relevo mais movimentado, atuam como aceleradores dos processos erosivos.
