**O estado da arte do patrimônio na América Latina subtema 2:
documentação, conservação e restauração - conservação preventiva e
prevenção de risco**

**The state of the art of heritage in Latin America sub-theme 2:
documentation, conservation and restoration - preventive conservation
and risk prevention**

O estudo de caso foi o edifício da BC-UFMG, com foco na Divisão de Coleções Especiais. O objetivo investigado é o entorno do edifício e a influência das envoltórias na conservação do acervo, identificando possíveis riscos para o acervo, relacionados a estes elementos. Os resultados aqui elencados denotam parte do estudo realizado, que na integralidade abrange aspectos específicos, concernentes às instalações prediais, prevenção e combate a incêndio, microclima, gerenciamento ambiental, iluminação natural e artificial, mobiliário e embalagens de guarda do acervo.

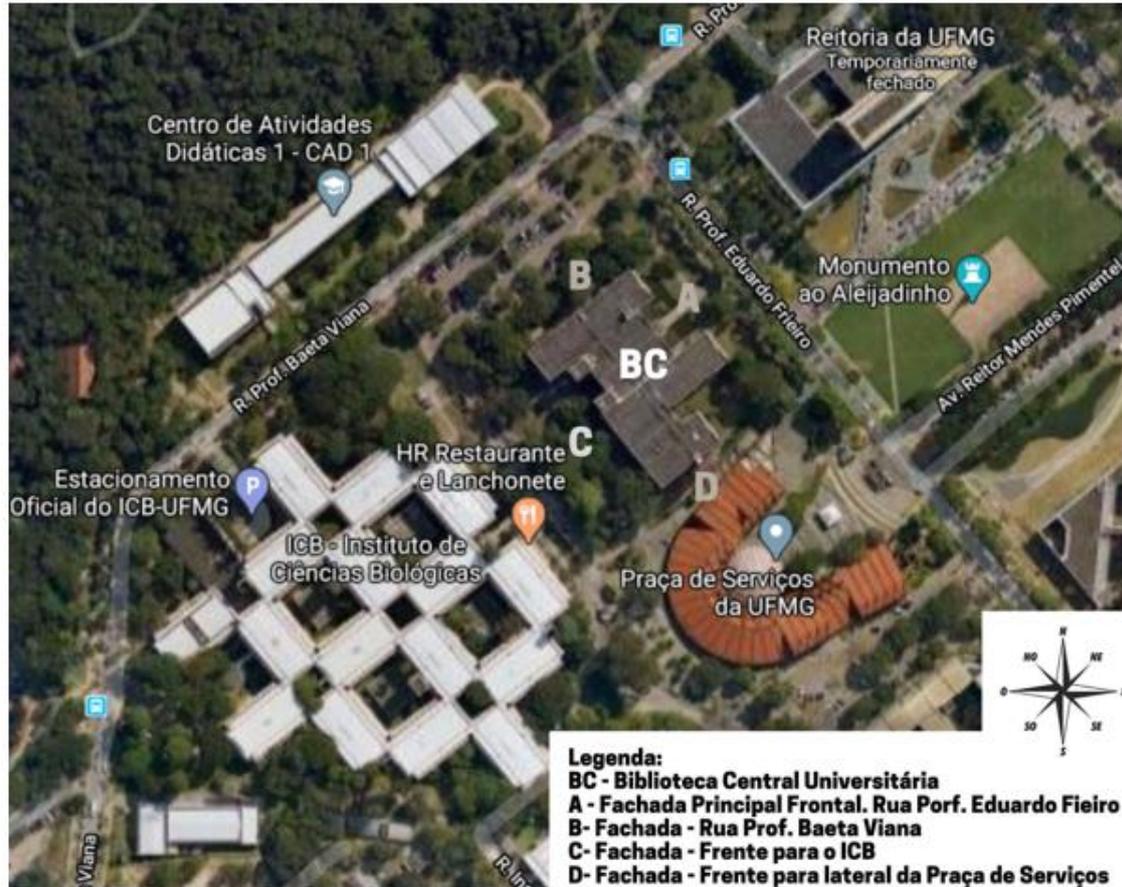
Figura 1 - Vista aérea. Orientação das fachadas do edifício da BC/UFMG: A=NE, B=NO, C=SO, D=SE.

A BC/UFMG situada na região central do *campus* Pampulha, no quarteirão VII, implantada no eixo NO-SE, predominante na composição urbanística geral (FIALHO, 2012). A edificação possui planta baixa irregular com volumetria de quatro pavimentos, não alinhados, tendo em vista os níveis do *hall* de entrada e subsolo. O edifício localiza-se entre os prédios da Reitoria, Instituto de Ciências Biológicas (ICB), da Praça de Serviços e Centro de Atividades Acadêmicas 1 (CAD1).

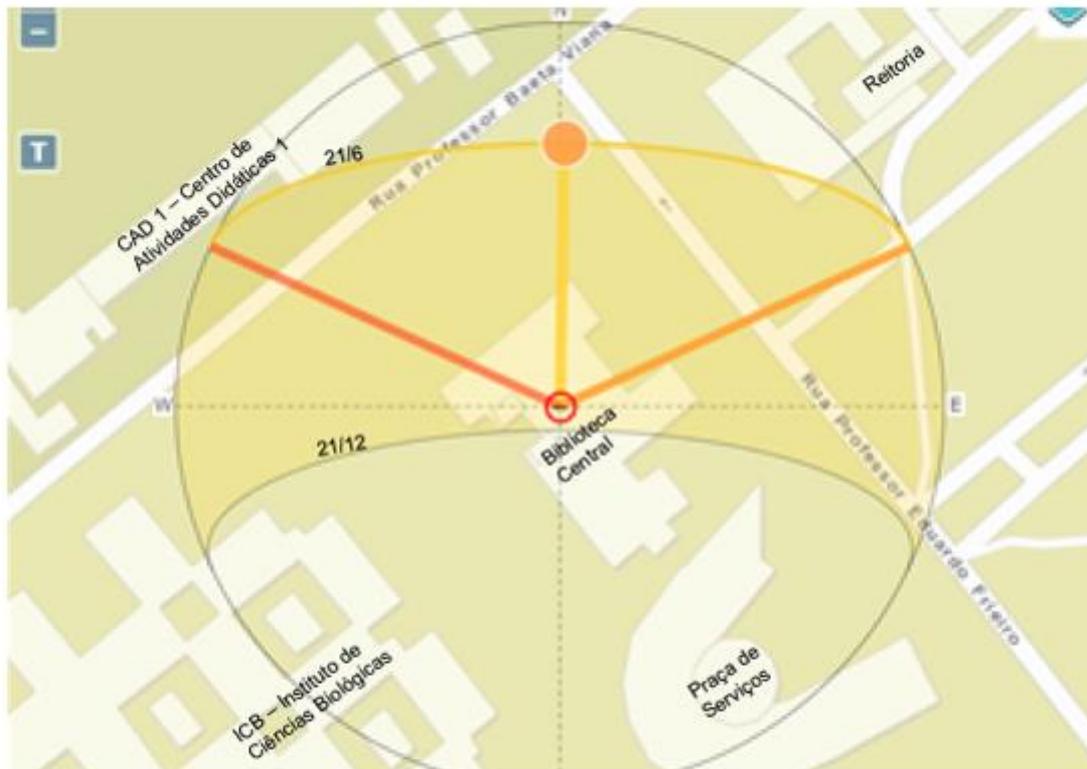
Figura 2 - Situação da BC-UFMG e diagrama de movimento aparente do sol para Belo Horizonte.

Próximo à fachada Sudeste da BC, e do restaurante localizado na Praça de Serviços, há locais de armazenagem de lixo para retirada posterior, podendo atrair vetores como roedores e insetos.

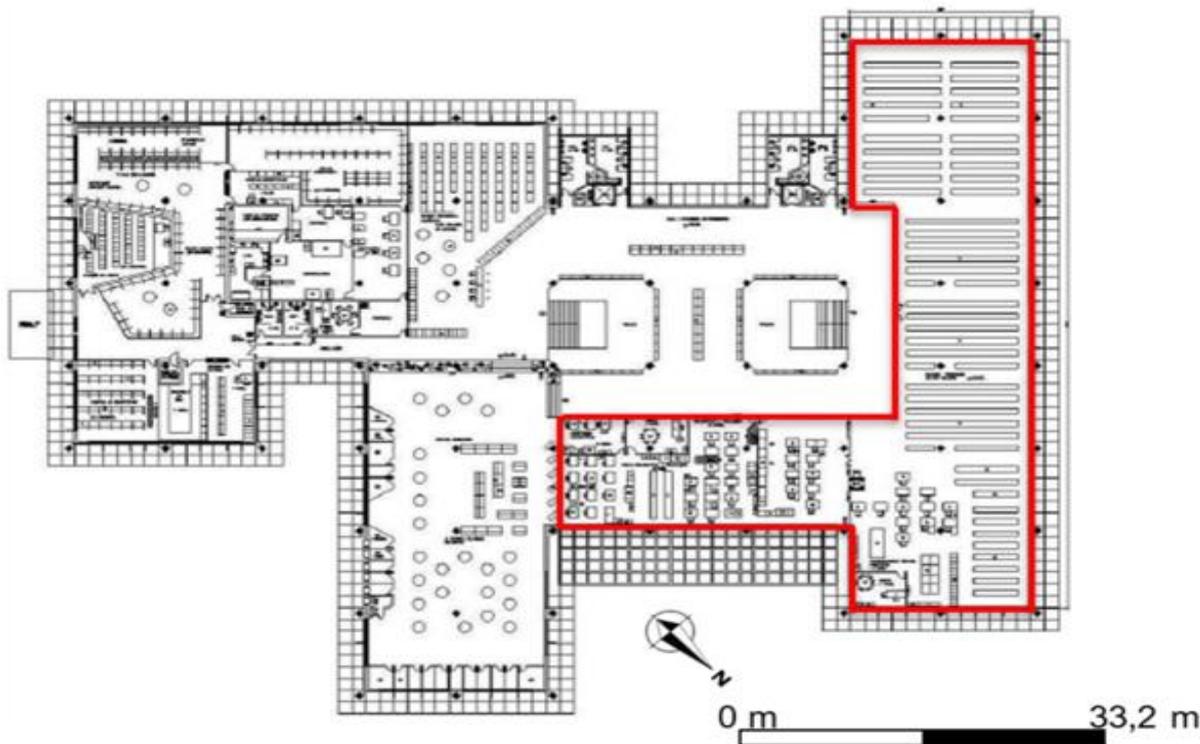
Figura 3 - Planta 1: Planta baixa do 4o. pavimento da BC-UFMG, destacando a localização da Divisão de Coleções Especiais.

As janelas da divisão de coleções especiais localizam-se a noroeste e sudoeste, recebendo insolação principalmente na parte da tarde, desfavorecendo a conservação do acervo, logo, as áreas envidraçadas voltadas para o sol da tarde provocam o sobreaquecimento dos ambientes, aumentando os riscos de deterioração termo e fotoquímicos.

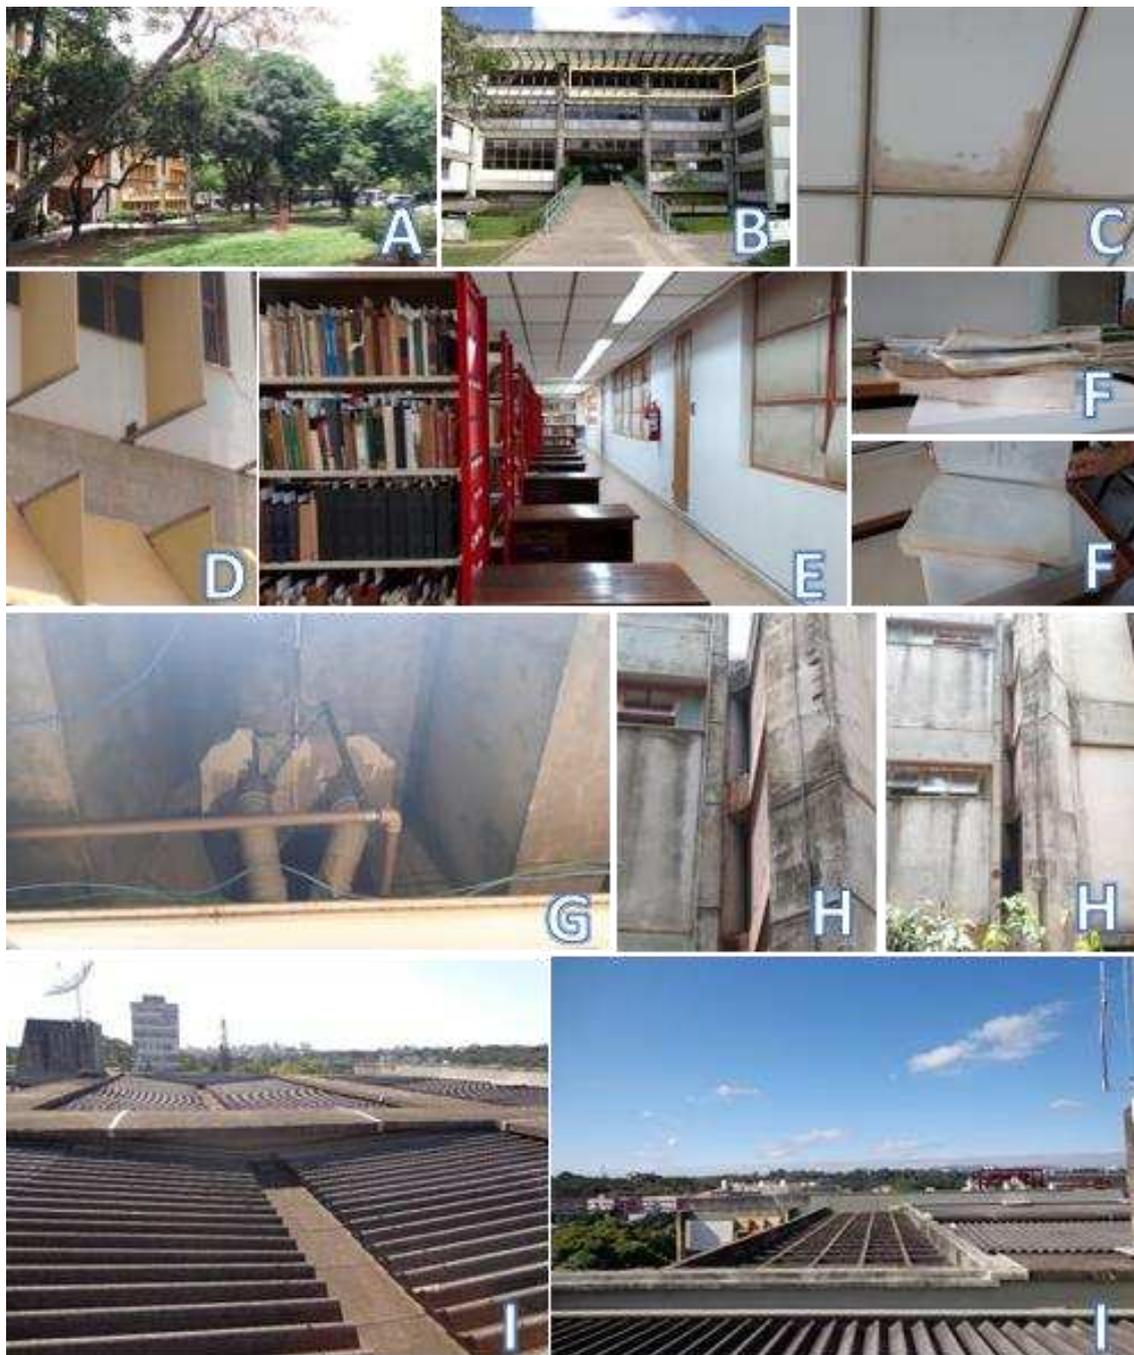
Figura 4 - BC-UFGM

As esquadrias da fachada frontal (nordeste), localiza a recepção do setor de Obras Raras, estão danificadas no sistema de fechamento, com isto, possibilita que os pombos adentrem ao edifício (Figura 4B).

- A. Fachada sudeste;
- B. Fachada principal nordeste com as janelas do setor marcadas em amarelo)
- C. Manchas de infiltração do forro.
- D. Aves (pombos) na fachada principal
- E. Interior da sala que abriga o acervo de obras raras e especiais. Janelas da fachada noroeste cobertas com papel.
- F. Danos causados em livros devido a episódio de infiltração.
- G. Canos expostos.
- H. Algumas aberturas na Fachada noroeste
- I. Detalhes do telhado

A manutenção e limpeza do telhado são feitas de 15 em 15 dias, sendo comum encontrar telhas quebradas, ocasionando infiltração e causando umidade (Figura 4I).

Na fachada sudoeste há duas aberturas onde se localizam os banheiros e os demais ambientes da edificação. Essas aberturas, de difícil acesso para a manutenção e higienização adequada, encontram-se com sujidades pela infestação de pombos.

O laboratório de conservação do departamento de Obras Raras é voltado para noroeste com suas esquadrias permanentemente abertas, segundo relato da Bibliotecária-Documentalista da Divisão de Coleções Especiais da BC e Membro da Comissão de Atualização da Política de Desenvolvimento de Acervo do SB/UFMG, Diná M. P. Araújo. Essas esquadrias não possuem película filtrante de raios ultravioleta, assim os raios solares incidem diretamente sobre as bancadas de trabalho, no período vespertino (Figura 4B).

A instituição que implanta um Programa de Manejo Integrado de Controle de Pragas, juntamente com práticas de higienização periódica tem maior capacidade de conservação. Essa higienização não deve ser feita apenas dentro do edifício, mas fora também, impedindo que animais como os pombos se alojem próximos às janelas.
