**ANÁLISE DA VULNERABILIDADE SOCIOAMBIENTAL CAUSADA POR
IMÓVEIS PÚBLICOS FEDERAIS COM GESTÃO INADEQUADA: UM ESTUDO DE
CASO EM BELO HORIZONTE -MG.**

Dissertação apresentada ao Programa de Pós-graduação em Análise e Modelagem de Sistemas Ambientais da Universidade Federal de Minas Gerais como requisito parcial para obtenção do título de Mestre em Análise e Modelagem de Sistemas Ambientais.

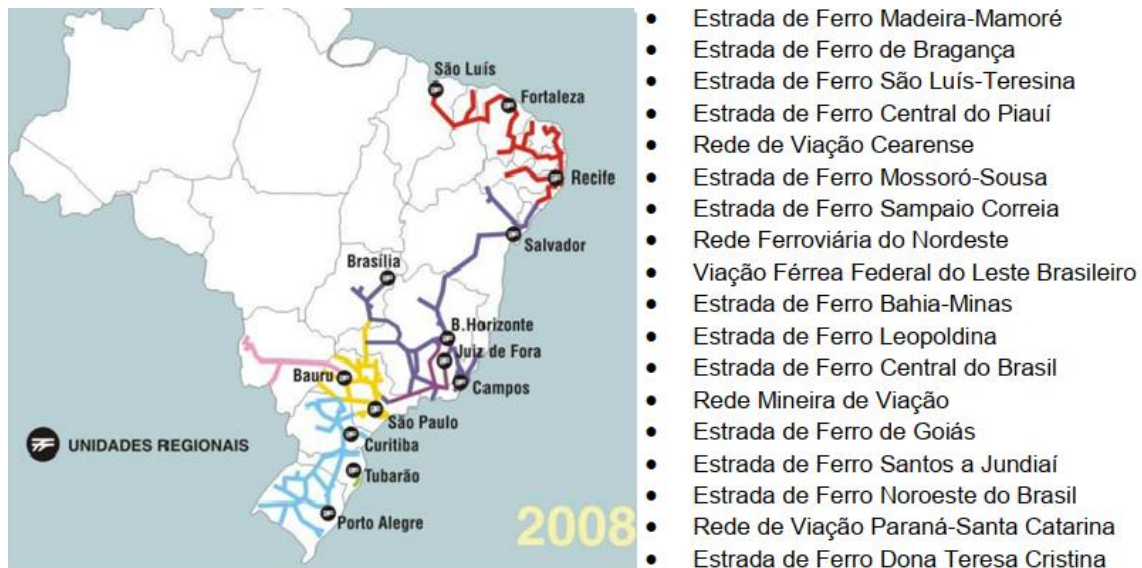
Figura 3- Linhas que formaram a Rede Ferroviária Federal S/A.

As diversas linhas da RFFSA que percorriam as cinco grandes regiões do país podem ser vistas na Figura 3.

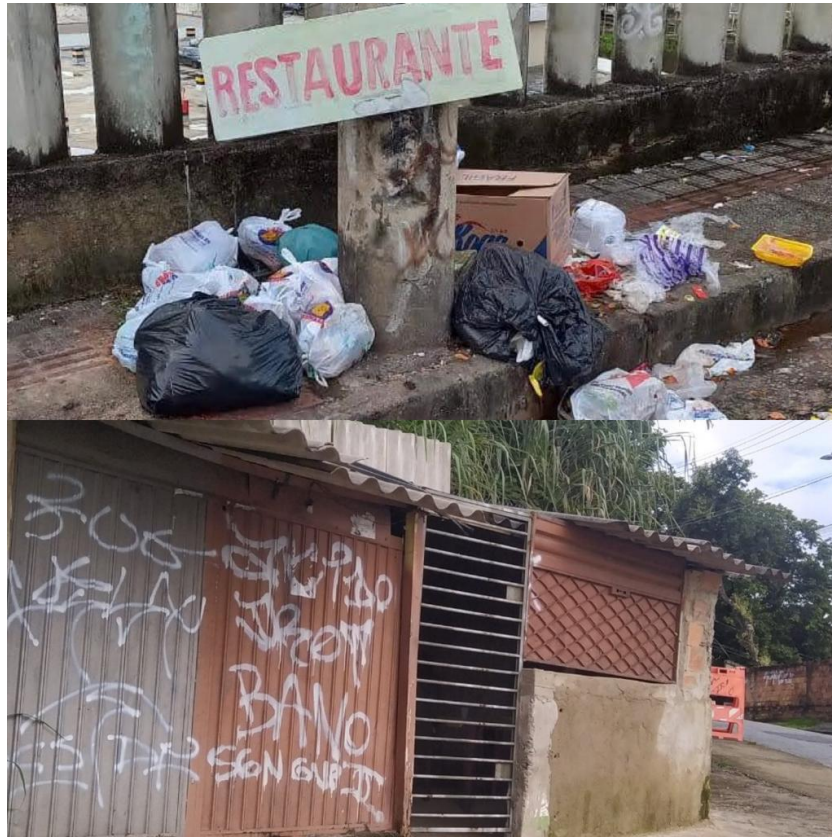
Figura 13-Imagem da rua e casa, parte do imóvel horto matadouro.

A região é cercada de bares, centros de compras e boa infraestrutura. A região possui acesso a saneamento básico como fornecimento de água, esgoto, coleta de resíduos, iluminação pública e rede elétrica. Porém, apesar de todos os serviços fornecidos pela prefeitura, foi notado em campo a precariedade da limpeza urbana no entorno e das condições das casas, como mostra a Figura 13.

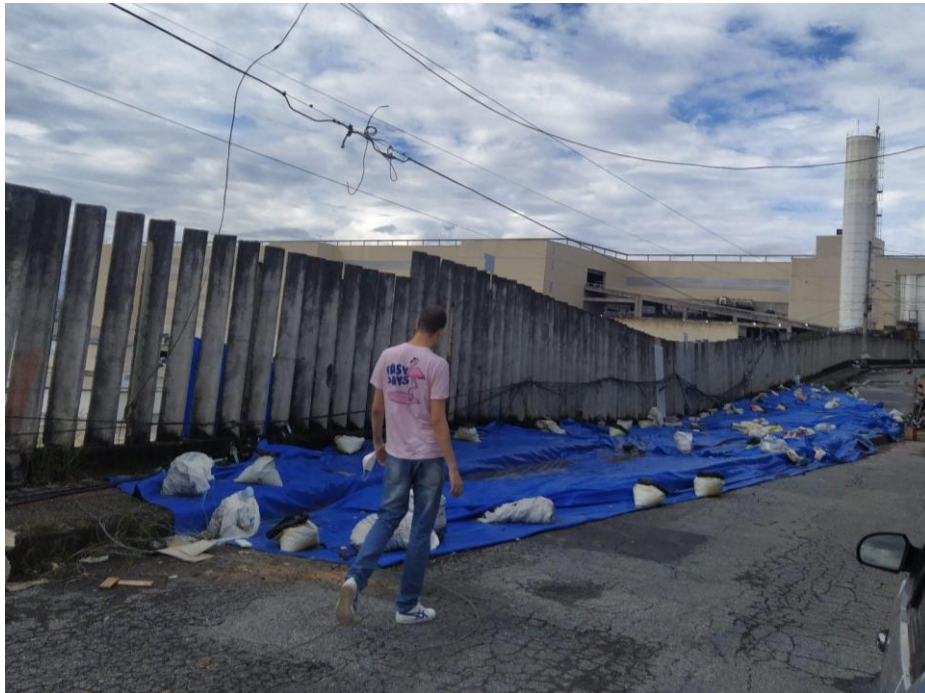
Figura 14-Imagem da rua cedendo.

Também foi identificada uma área com um aparente desmoronamento. A região é alta e íngreme, o que favorece esse tipo de acontecimento quando não se tem uma estrutura adequada. Parte da rua cedeu e está afundando junto com o muro que separa a rua do imóvel do shopping center, a rua também foi interditada (Figura 14).

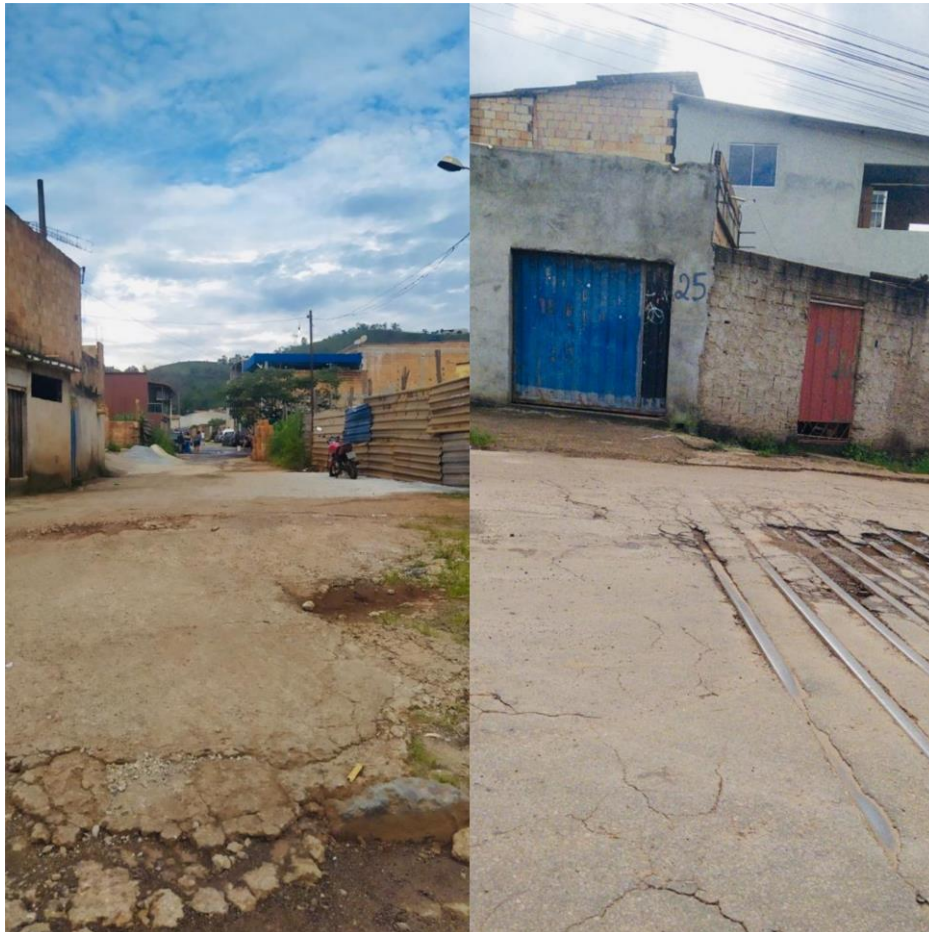
Figura 15-Imagem do imóvel do Olhos D'água.

À direita da imagem é possível visualizar o que restou do Ramal, alguns trilhos da ferrovia (Figura 15b) se misturam com o asfalto e casas são construídas em cima da linha. À esquerda (Figura 15a) da imagem contém uma rua sem infraestrutura, esta parte do imóvel é a mais precária, com esgoto a céu aberto, sem asfalto e casas construídas de forma desordenada, algumas próximas a barrancos e curso d'água.

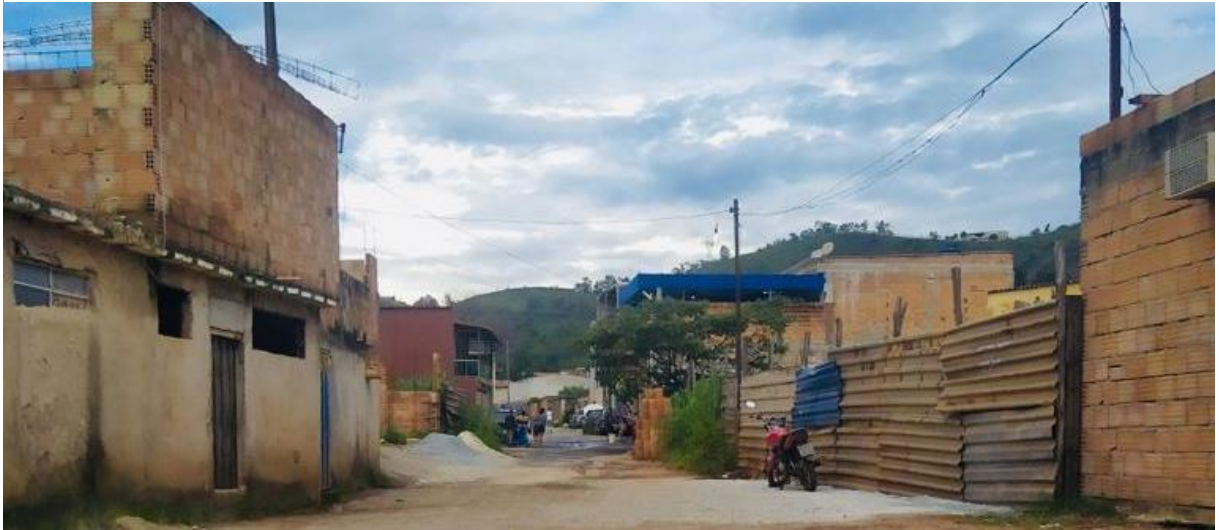
Figura 17-Edificações subnormais no Olhos D'água.

Estes valores podem ser explicados pela falta de infraestrutura que a área do imóvel sofre, há deficiência de saneamento básico, iluminação e todos os serviços básicos fornecidos pela prefeitura como pode ser visto na Figura 17.

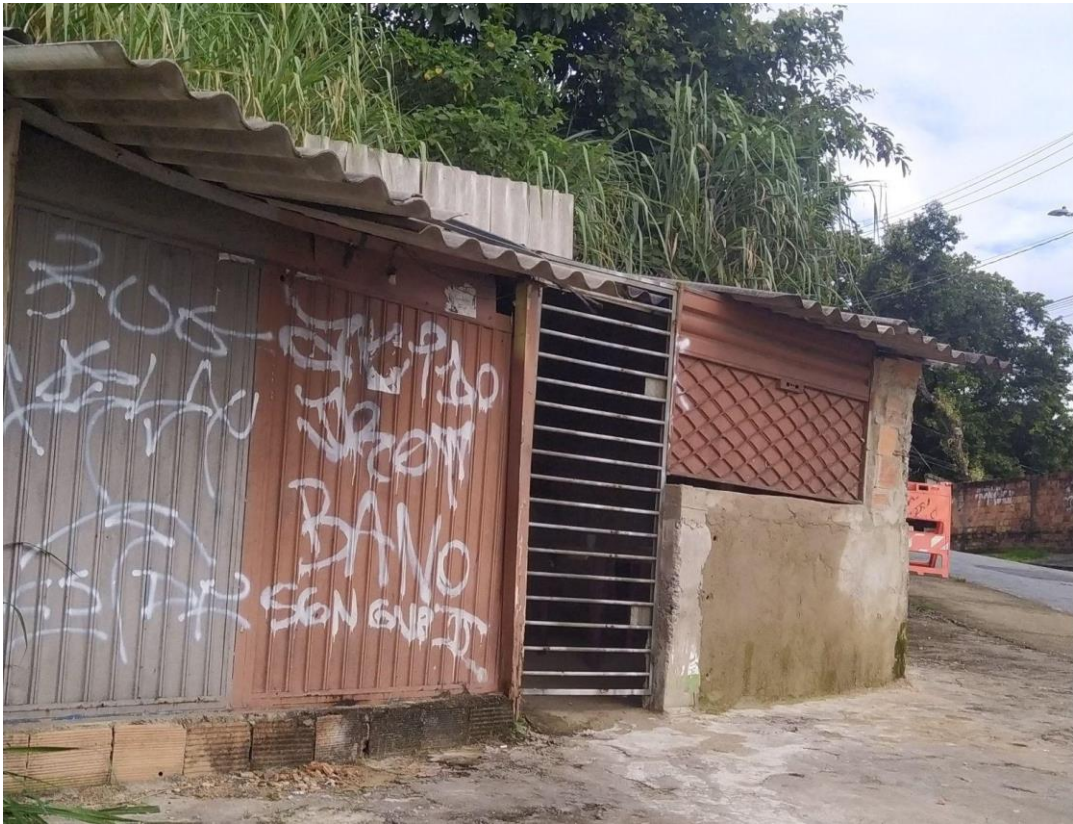
Figura 18-Edificação subnormal no Horto-Matadouro.

Estes valores são explicados pela forma como a ocupação, embora irregular, aconteceu. A ocupação ocorreu junto ao crescimento do bairro da região nordeste e não está inserida em nenhuma zona de restrição de habitação, sendo assim, se transformou em vila e conseguiu também as assistências da prefeitura. Hoje, a área recebe todas as condições de infraestrutura, assim como as demais áreas do bairro. Apesar disso, a área tem uma configuração diferente das demais, pois existem edificações em condições precárias de moradia e com pouca estrutura (Figura 18). A região com alta vulnerabilidade próxima ao imóvel é uma área de lote sem estruturas. Através da comparação em campo para validação dos resultados, pode-se observar que a região sem saneamento e infraestrutura obteve valores mais altos, e as regiões que não tinham falta dessas estruturas os valores foram baixos, demonstrando assim, a coerência dos resultados alcançados.

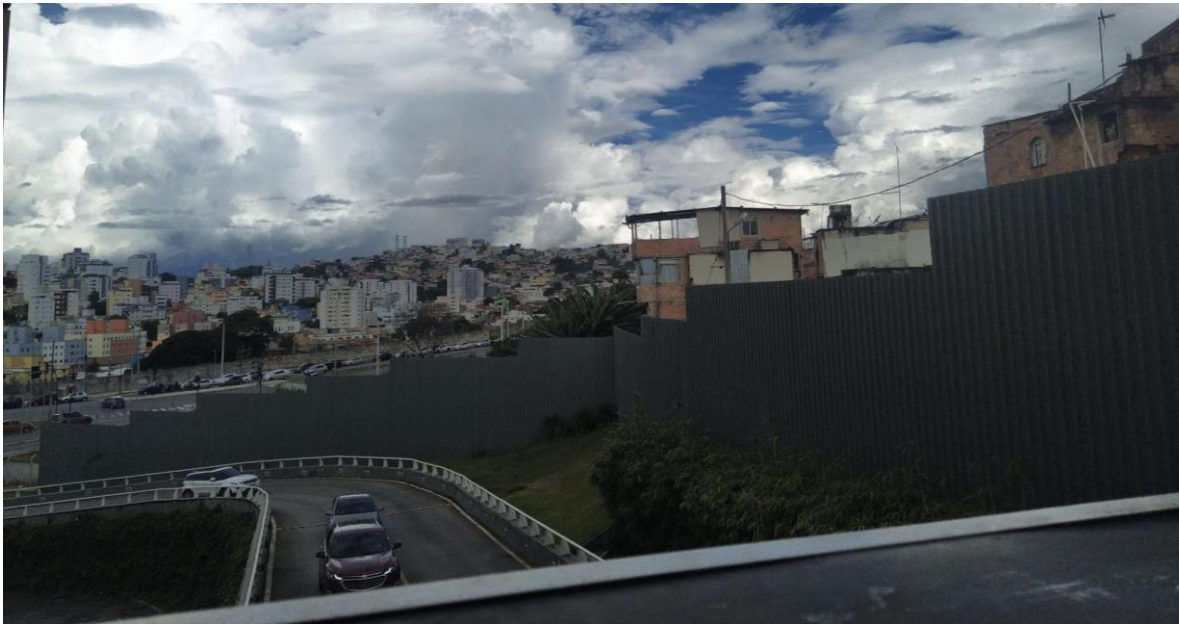
Figura 20-Parte da região do imóvel do Horto-Matadouro.

Na imagem capturada na validação em campo (Figura 20) podemos observar a diferença de nível entre o imóvel e as áreas ao redor como o estacionamento do *shopping center*. A direita fica parte do imóvel, separado por tapumes e a esquerda a rampa de acesso ao estacionamento do *shopping center*. A área ao lado do *shopping* também está inserida em uma região com risco de escorregamentos segundo a base de dados da BHMAP (2022).

A imagem apresenta a diferença de grupo social entre os lados do tapume, essa divisão configura uma segregação socioespacial que ocorre na região, onde a área do imóvel hoje consolidada como vila fica separada dos espaços de convivência de outros grupos sociais.

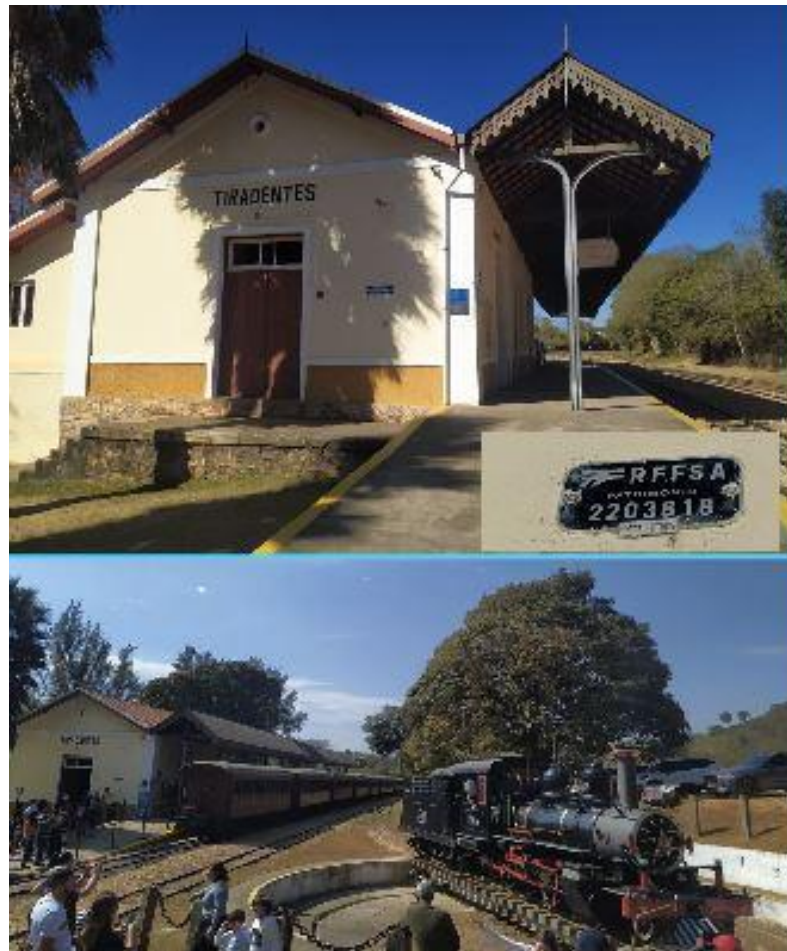
Figura 23-Estação de Tiradentes em MG.

Também temos o exemplo da Estação de Santo João Del Rei e Tiradentes que foram restauradas e viraram atrativos turísticos, preservando sua história, mantendo as oficinas de manutenção e a maria fumaça em funcionamento (Figura 23).

Na estação de Tiradentes é possível observar placas com a sigla RFFSA, e no galpão de manutenção em São João Del Rei existem vagões estacionados com o nome da extinta rede ferroviária. Este é mais um exemplo da possível destinação dos imóveis da União, em especial da extinta RFFSA que podem ser aproveitados para cumprirem sua função socioambiental, além de atenderem as demandas da população.

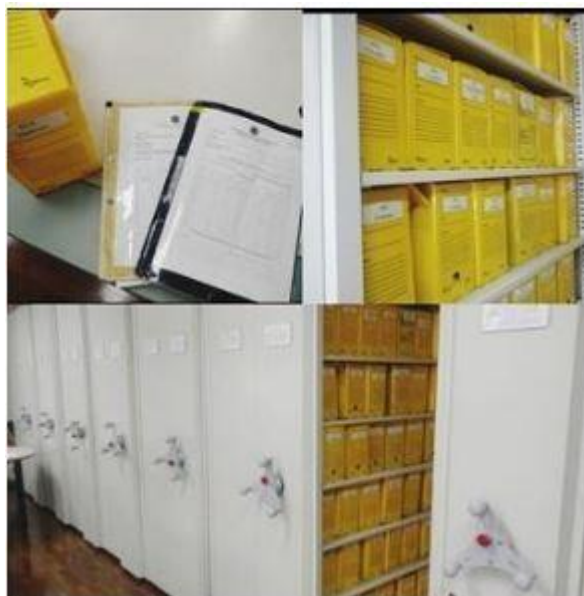
Figura 3 – Arquivos e processos armazenados fisicamente.

Posteriormente, os CDGs em formatos analógicos foram convertidos para estruturas de dados digitais matriciais. Na etapa de digitalização, as plantas analógicas foram retiradas de processos físicos armazenados em diversas caixas (Figura 3) existentes na SPU/MG.
