UNIVERSIDADE FEDERAL DE MINAS GERAIS
Departamento de Engenharia de Materiais e Construção
Programa de Especialização em Construção Civil

**ANÁLISE DA GESTÃO DA DRENAGEM PLUVIAL NO MUNICÍPIO DE
CONTAGEM**

Monografia de especialização apresentada
à Faculdade de Engenharia, da
Universidade Federal de Minas Gerais,
como requisito parcial à obtenção do título
de Especialista em Construção Civil

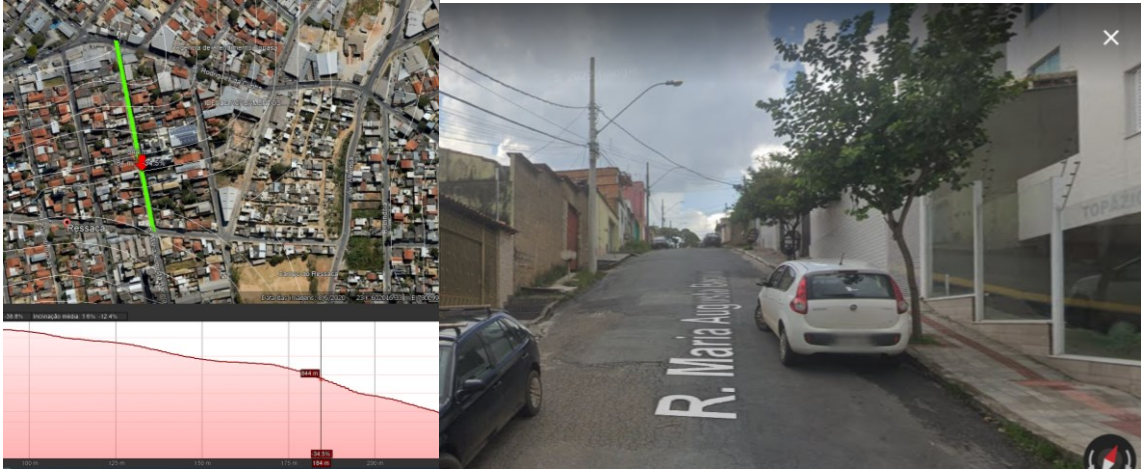
Figura 4.2 Trecho de perfil longitudinal com declividade 34,5% e foto do trecho
 Fonte: Google Earth e as curvas de nível – 1981 obtidas no Informações Urbanísticas do Departamento de Licenciamento Urbanístico e Fiscalização, Secretaria de Desenvolvimento Urbano e Habitação disponível em: <http://www.contagem.mg.gov.br/?guia=892627>
 adaptado pela Autora

Os talvegues de lançamento possuem declividade média de 3% e os bairros possuem ruas pavimentadas em áreas impermeabilizadas e com escoamento superficial, com declividades médias superiores a 10%, o que vem provocando o aumento das manchas vermelhas de inundação e grandes alagamentos no município, problema que repercute principalmente nas bacias da Pampulha e do Arrudas em Belo Horizonte, por estarem a jusante do município de Contagem.

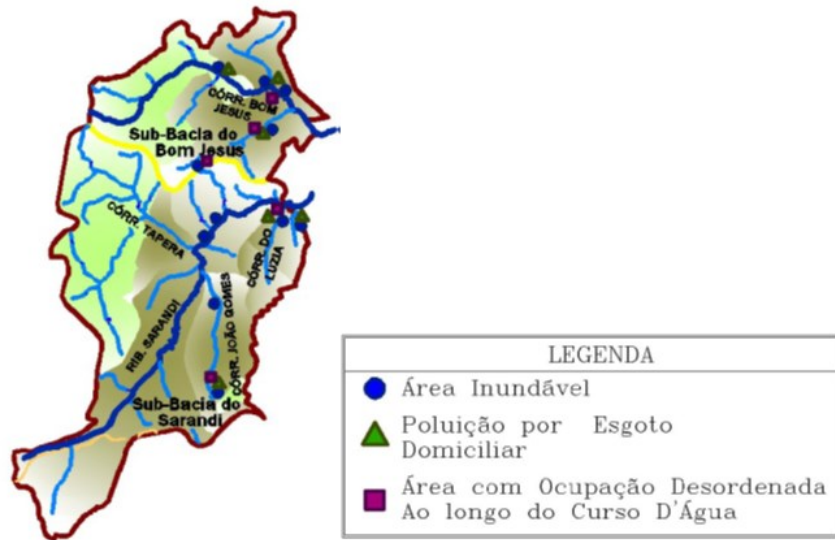
Figura 4.6 Córregos principais da bacia da Pampulha e identificação dos pontos críticos
Fonte: Plano Municipal de Saneamento Básico de 2013 do município de Contagem

As regionais inseridas nesta bacia, dentro dos limites do município são drenadas pelos córregos Bom Jesus, Tapera, Córrego do Luzia, João Gomes e Sarandi.

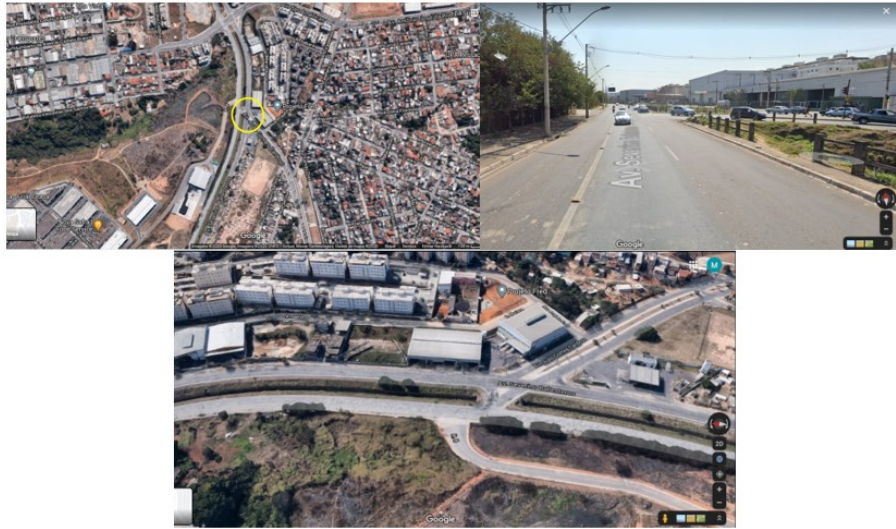
Figura 4.8: Confluência do córrego João Gomes com Sarandi na avenida Severino Ballesteros

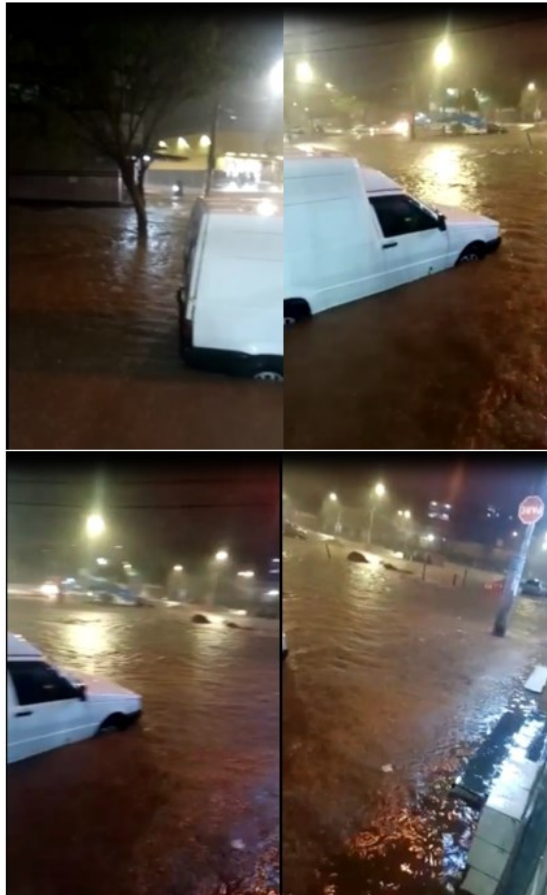
Figura 4.9 Inundação na praça do Divino, área de contribuição do córrego João Gomes

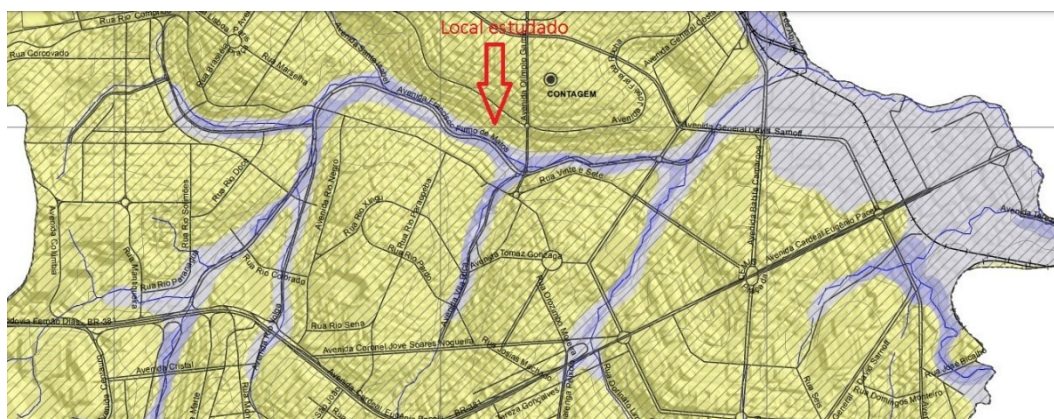
Figura 5.1 Local de estudo do avanço vertical da mancha de inundação
 Fonte: Carta de suscetibilidade a movimentos gravitacionais de massa e inundação: município de Contagem, disponível em – MG, <https://rigeo.cprm.gov.br/jspui/handle/doc/14926>. Acesso em: jan. 2022, adaptado pela autora

Os resultados obtidos para o ponto de inundação mapeado localizado na avenida Francisco Firmo de Matos, esquina com avenida Olímpio Garcia, conforme indicado pela seta na figura 5.1

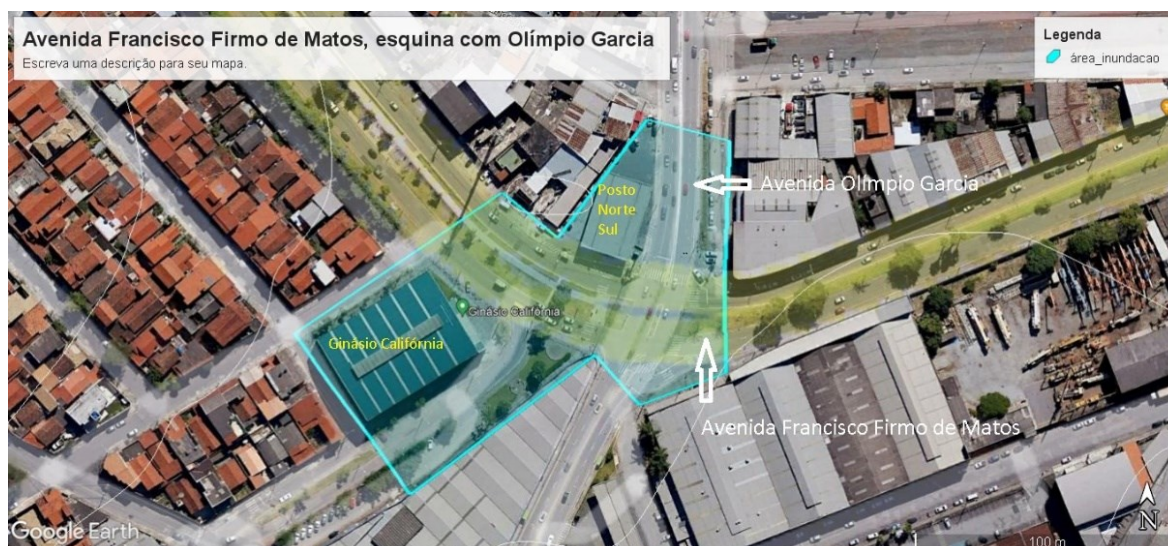
Poligonal da área pesquisada com a indicação dos imóveis Ginásio Califórnia e o Posto Norte-Sul foi utilizado para pesquisa.

Figura 5.2 Poligonal da área de estudo do avanço vertical da mancha de inundação e os pontos de análise

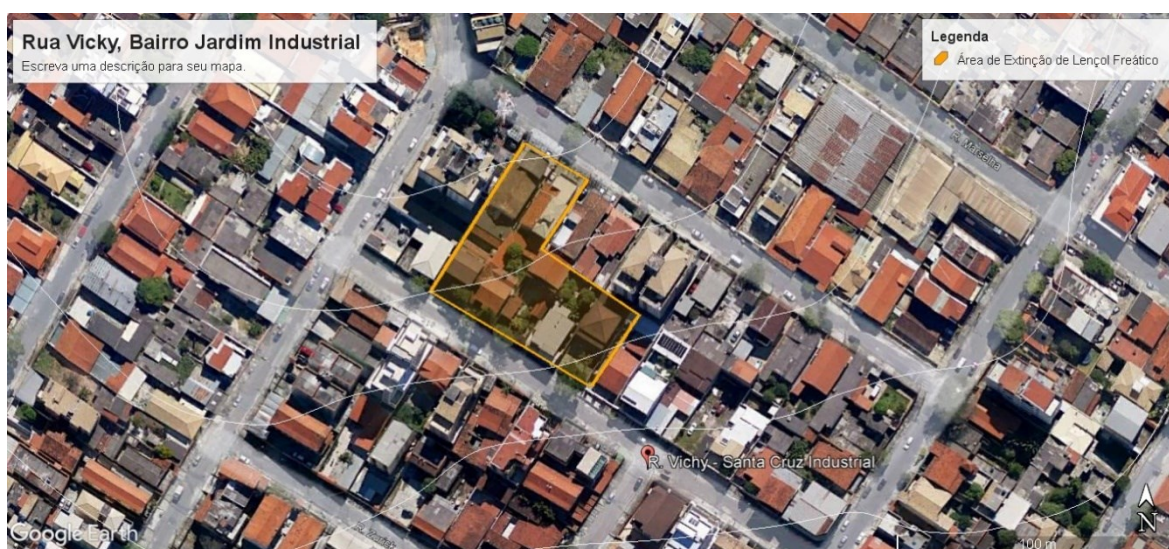
Figura 5.3 Poligonal da área de estudo da área de análise da extinção do lençol freático
 Fonte: Google Earth e as curvas de nível – 1981 obtidas no Informações Urbanísticas do Departamento de Licenciamento Urbanístico e Fiscalização, Secretaria de Desenvolvimento Urbano e Habitação disponível em: <http://www.contagem.mg.gov.br/?guia=892627>
 adaptado pela Autora

A área delimitada está situada na rua Vichy, entre os imóveis número 31 e 95. Ela é caracterizada por possuir sete imóveis que apresentaram histórico de rachaduras e extinção do lençol freático superficial. Esses imóveis foram monitorados. No entanto, de acordo com o relato dos proprietários, houve a recuperação das rachaduras.

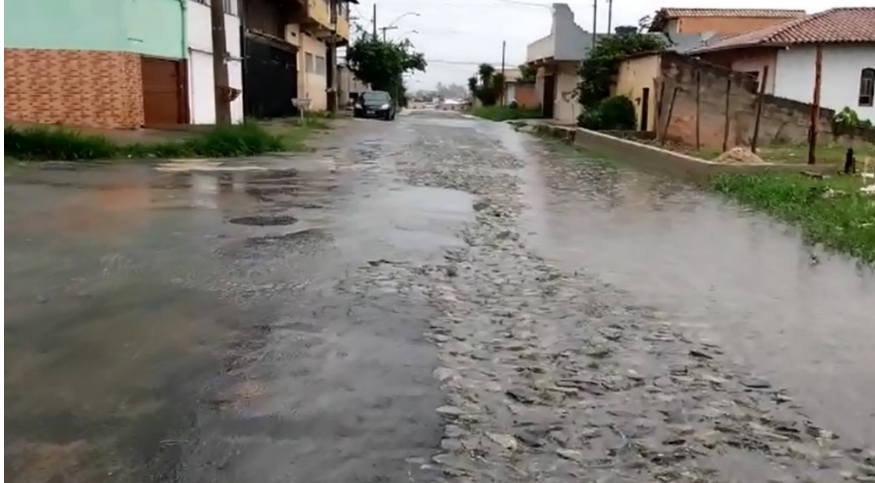
Figura 5.8 Área alagada da rua Andrelândia, esquina com rua Cajuri
Fonte: arquivo próprio, 2021

Alagamento localizado na rua Andrelândia, esquina com rua Cajuri, no bairro Xangrilá. Essa área recebe o fluxo das águas provenientes das ruas Cajuri e Caraí, assim como de um trecho da rua Coronel Murta. Nas mencionadas ruas, o escoamento é superficial e, devido à conformação topográfica desfavorável na região do alagamento, ocorre a retenção dos volumes de água, resultando no escoamento excessivo por propriedades particulares.

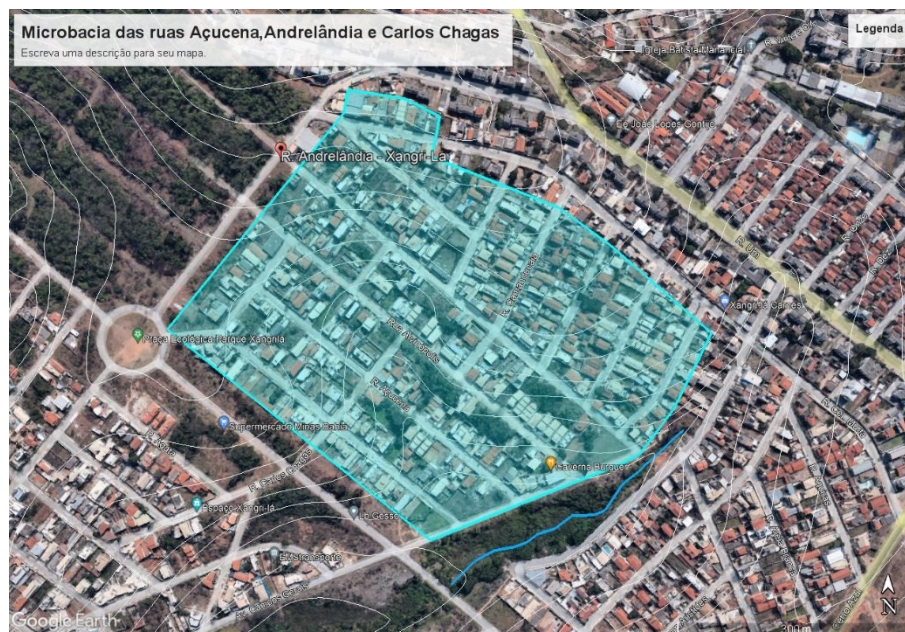
Figura 5.9 Microbacia à montante e jusante da rua Andrelândia

A área total da microbacia, utilizada para o dimensionamento da rede de drenagem, foi de 207.850,77 m².

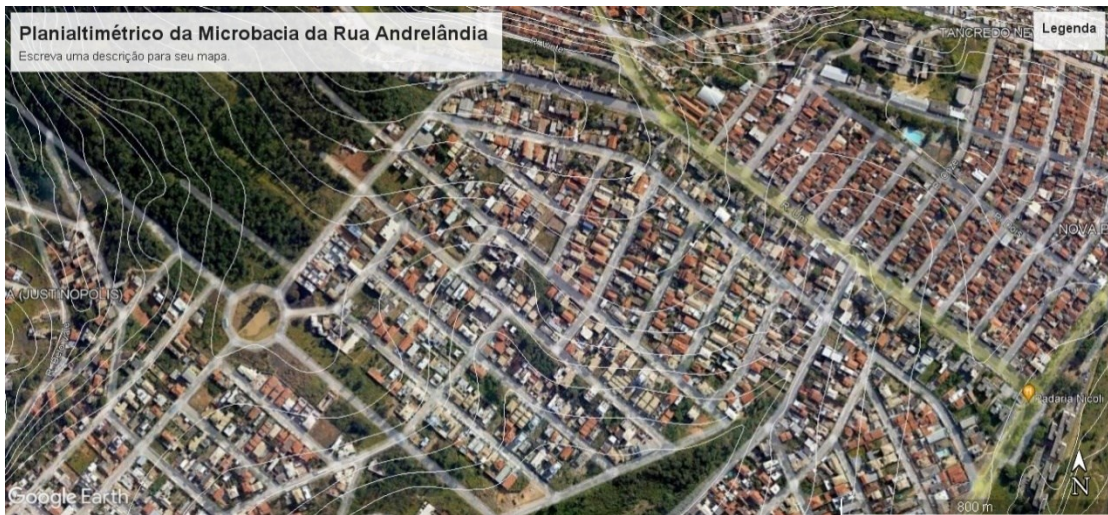
Figura 5.16 Curvas de nível da área projetada – base para perfis longitudinais
 Fonte: Google Earth e as curvas de nível – 1981 obtidas no Informações Urbanísticas do Departamento de Licenciamento Urbanístico e Fiscalização, Secretaria de Desenvolvimento Urbano e Habitação disponível em: <http://www.contagem.mg.gov.br/?guia=892627>, adaptado pela autora

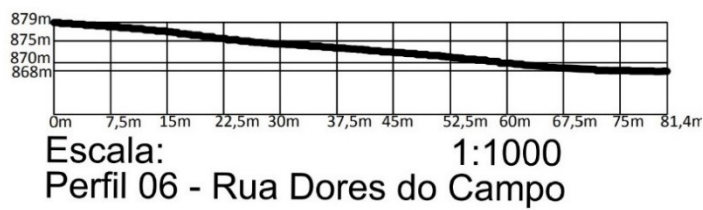
Figura 5.22 Perfil longitudinal da rua Dores do Campo
 Fonte: autoria própria, 2021

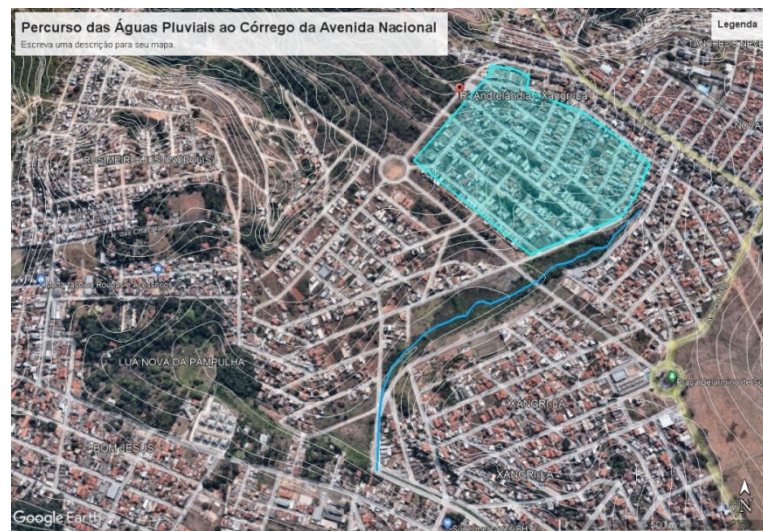
Figura 5.32 Percurso percorrido pelas águas da microbacia

O percurso das águas pluviais do talvegue de lançamento, localizado em uma área de preservação permanente (APP) da Avenida Campo das Gerais, até o canal da Avenida Nacional, foi analisado. Foi obtido o perfil longitudinal do percurso, incluindo a determinação da declividade média (i).

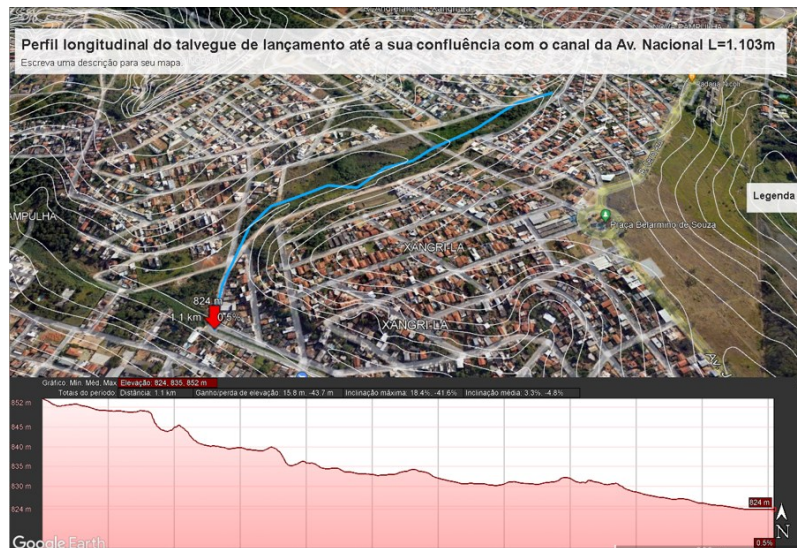
Figura 5.33 Percurso percorrido pelas águas da microbacia até o canal da Av. Nacional
 Fonte: Google Earth e as curvas de nível – 1981-Informações Urbanísticas do Departamento de Licenciamento Urbanístico e Fiscalização, Secretaria de Desenvolvimento Urbano e Habitação disponível em: <http://www.contagem.mg.gov.br/?guia=892627>, Acesso em: jan. 2022. Adaptado pela autora

$$i = \frac{852 - 824}{1103,00} \times 100 = 2,538\%$$

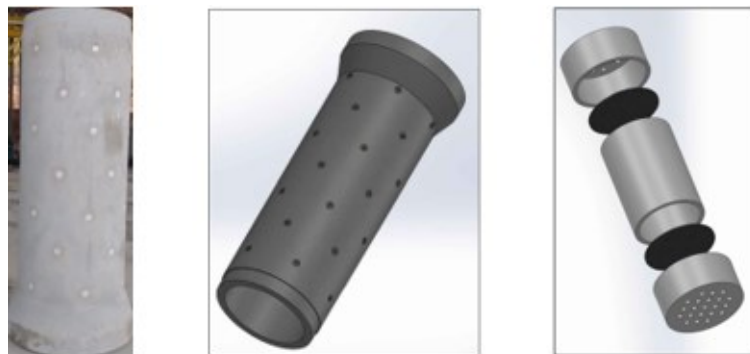
Esse tubo possui filtros acoplados no terço médio inferior de suas paredes e é utilizado para o controle na fonte em vias públicas. Foi desenvolvido com o objetivo de proporcionar uma filtragem preliminar das águas pluviais, controlar a vazão de infiltração do líquido no solo e impedir processos erosivos sob a rede.

Figura 6.1 Tubo permeável com filtros acoplados e detalhe dos filtros
Fonte: arquivo próprio, 2019

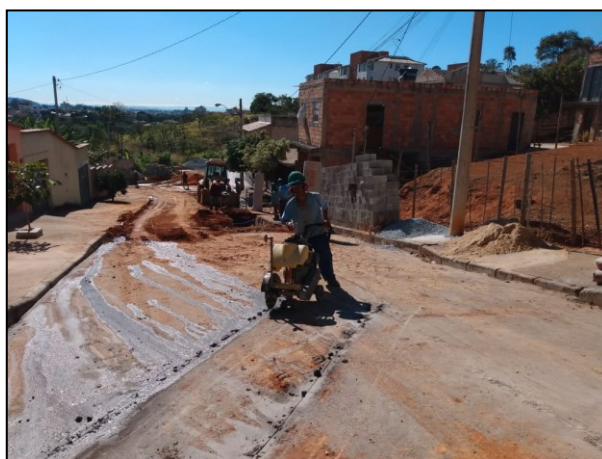
1. Corte de pavimento: A largura do corte dependerá do tipo de escoramento e da cota de corte da vala. Deverá ser executado de forma linear e não ultrapassar a largura estabelecida pelo projetista ou especificada pela NBR 12266 e NBR 15645.

Figura 6.3 Corte pavimento asfáltico
Fonte: Arquivo Próprio, 2020

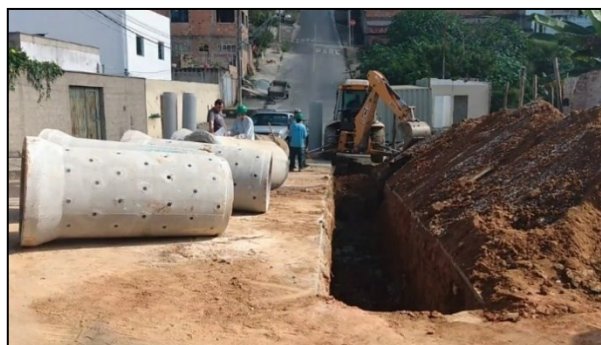
2. Escavação mecânica de vala: A vala será aberta no sentido de jusante para montante, a partir dos pontos de lançamento, e deve ser escavada seguindo a linha de eixo. É importante respeitar o alinhamento e as cotas indicadas no projeto. O material escavado deverá ser depositado a uma distância de 1,00m da vala.

Figura 6.4 Escavação de vala
Fonte: Arquivo Próprio, 2020

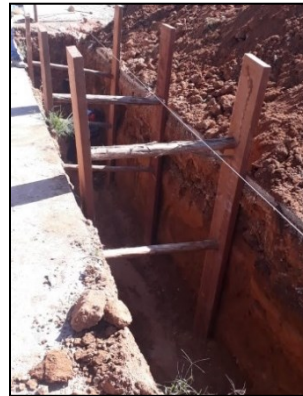
Figura 6.6 Pontaiteamento
Fonte: Arquivo Próprio, 2020

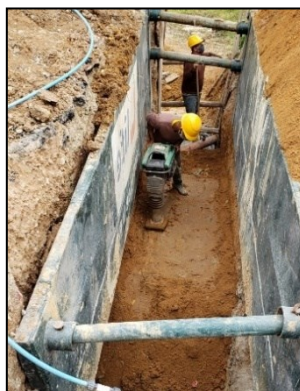
4. Acerto, regularização e nivelamento do fundo da vala: O fundo da vala deve ser regular e uniforme, seguindo a declividade prevista no projeto e sem apresentar saliências ou reentrâncias. Caso existam saliências ou reentrâncias, elas devem ser preenchidas com material adequado e compactado para garantir as condições adequadas de suporte de carga em todo o fundo da vala. O nivelamento do fundo da vala deve ser realizado por meio de equipamentos topográficos, com a precisão necessária para atender às declividades exigidas no projeto.

Figura 6.7 Regularização do fundo da vala
Fonte: Arquivo Próprio, 2020

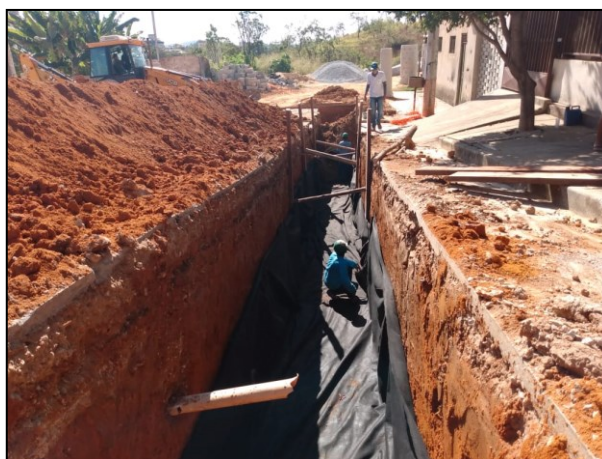
Figura 6.8 Fixação/Grampeamento da manta geotêxtil do Berço no Fundo e Laterais da Vala
Fonte: Arquivo Próprio, 2020

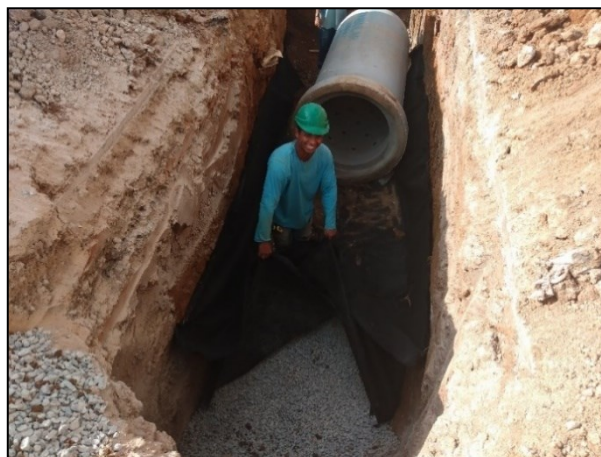
Figura 6.10 Berço de Brita 01 envelopado com manta geotêxtil

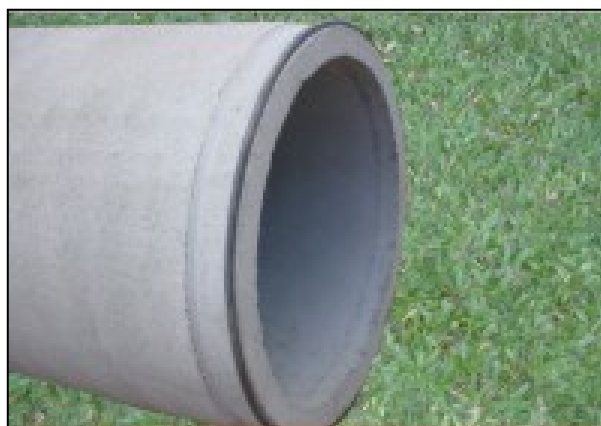
Figura 6.11 Detalhe de fixação do anel

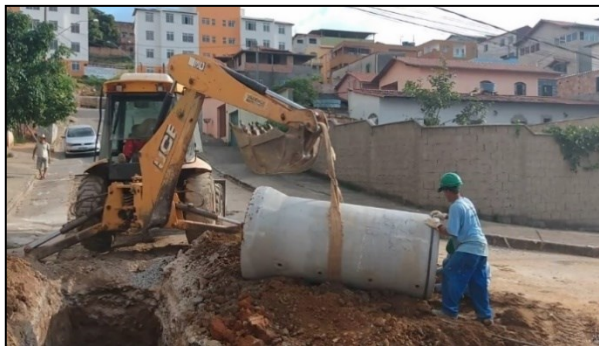
Figura 6.12 Fixação prévia do anel na ponta do tubo
Fonte: Arquivo Próprio, 2020

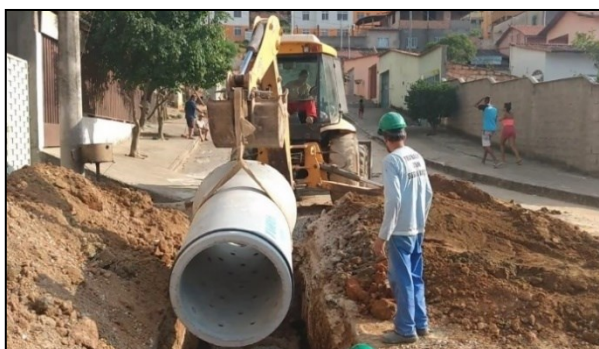
Figura 6.13 Içamento do tubo com filtros direcionados para baixo
Fonte: Arquivo Próprio, 2020

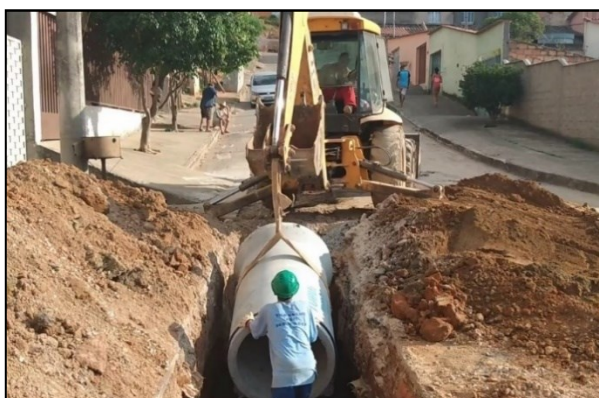
9. Içamento e assentamento do tubo: Içar o tubo utilizando uma retroescavadeira ou equipamento equivalente. Alinhar o tubo no eixo da vala, com os filtros direcionados para baixo e a bolsa sempre voltada para montante da rede.

Figura 6.14 Alinhamento em relação ao eixo da vala
Fonte: Arquivo Próprio, 2020

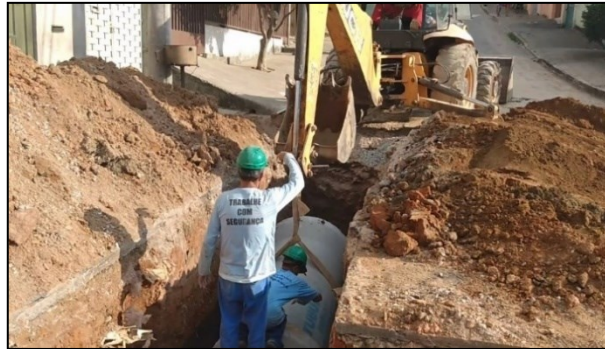
Figura 6.15 Assentamento do tubo
Fonte: Arquivo Próprio, 2020

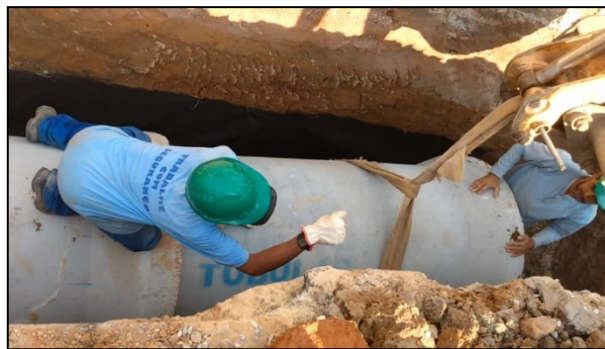
10. Encaixe da ponta na bolsa: Após o alinhamento, posicionar a ponta do tubo a ser assentado junto à bolsa do tubo subsequente. Realizar o encaixe empurrando-o manualmente com o auxílio de uma alavanca, tifer ou ferramenta equivalente, sem aplicar esforços de tração, torção e compressão no anel.

Figura 6.16 Encaixe ponta na bolsa dos tubos
Fonte: Arquivo Próprio, 2020

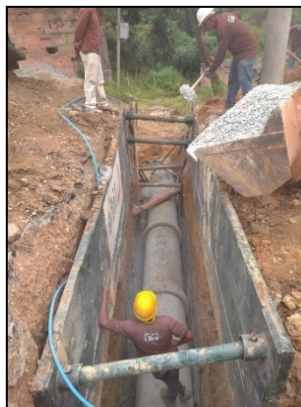
Figura 6.17 Execução do contraberço
Envelopado por Manta Geotêxtil
Fonte: Arquivo Próprio, 2020

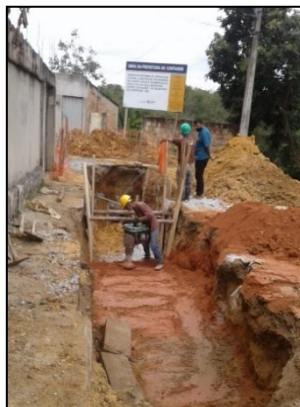
13. Reaterro mecanizado da vala: Deve ser executado em camadas de 20cm, a partir da região central em direção às laterais, evitando a formação de bolsões sem compactação, o que pode causar danos estruturais, desalinhamento da rede ou afundamento do pavimento, resultando em retrabalho. (Sudecap, 2013)

Figura 6.19 Compactação mecanizada da vala
