CORROSÃO DA CARCAÇA METÁLICA DE
REGENERADORES TIPO COWPERS

Dissertação apresentada ao Programa de Pós-Graduação em Engenharia Mecânica da Universidade Federal de Minas Gerais, como requisito parcial à obtenção do título de Mestre em Engenharia Mecânica.

Esta dissertação propõe verificar e esclarecer os principais mecanismos de corrosão da carcaça metálica em regeneradores industriais tipo *cowpers*, amplamente utilizados na indústria siderúrgica, com base em um estudo de caso de duas iniciativas de investigação realizadas. Os mecanismos de corrosão nas partes superiores destes componentes, internamente, estão associados à formação de siderita (FeCO_3), ácido nítrico, fragilização por hidrogênio e enxofre, o que também favorece a corrosão sob tensão e a ocorrência de trincas. Diferentes mecanismos de corrosão podem estar associados nas partes inferiores dos regeneradores, e podem ser acelerados pela presença de condensado de gás de combustão e enxofre. Ações práticas foram propostas para a correta medição e controle das boas condições de operação dos regeneradores.

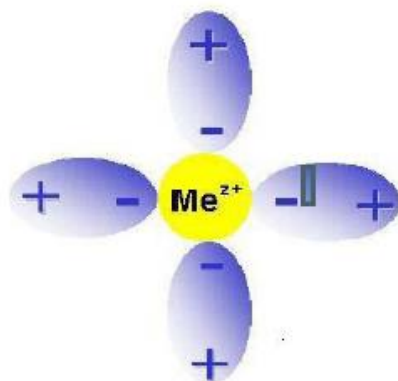
Figura 2 - Representação esquemática de um íon metálico. Os componentes ovais representam as moléculas polares de água. Fonte: EVANS, 1994.

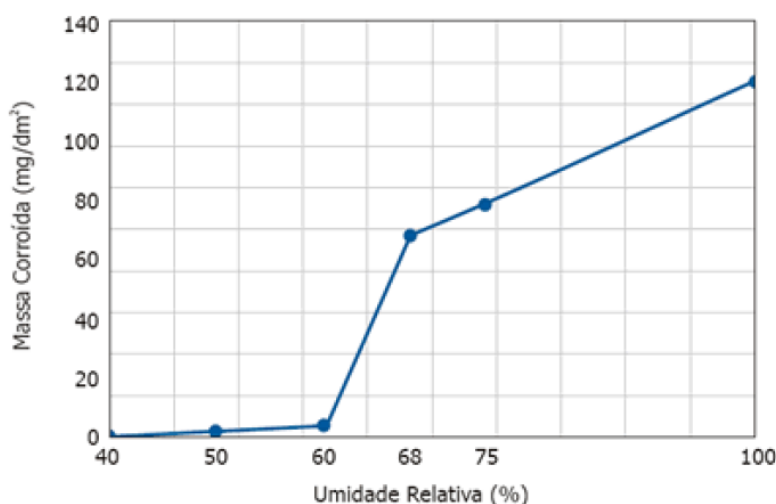
Segundo KUCERA *et alii*, 1987, a superfície do metal pode ser umedecida se sais higroscópicos, depositados ou formados pela corrosão absorverem água da atmosfera. Tal absorção ocorre acima de uma certa umidade relativa do ar, umidade relativa crítica, cujo valor depende da natureza dos contaminantes sobre a superfície do metal. Normalmente, a corrosão aumenta quando a umidade relativa excede o valor para o qual o sal começa a absorver água e se dissolver. Esta umidade relativa crítica corresponde à pressão de vapor sobre uma solução saturada do sal presente. A figura 4 mostra o efeito da umidade relativa crítica sobre as taxas de corrosão do aço. Pode ser observado que para o aço a umidade relativa crítica é de 60%.

Figura 4 - Influência da umidade relativa no processo de corrosão atmosférica. (FONTE: PANNONI, 2005)

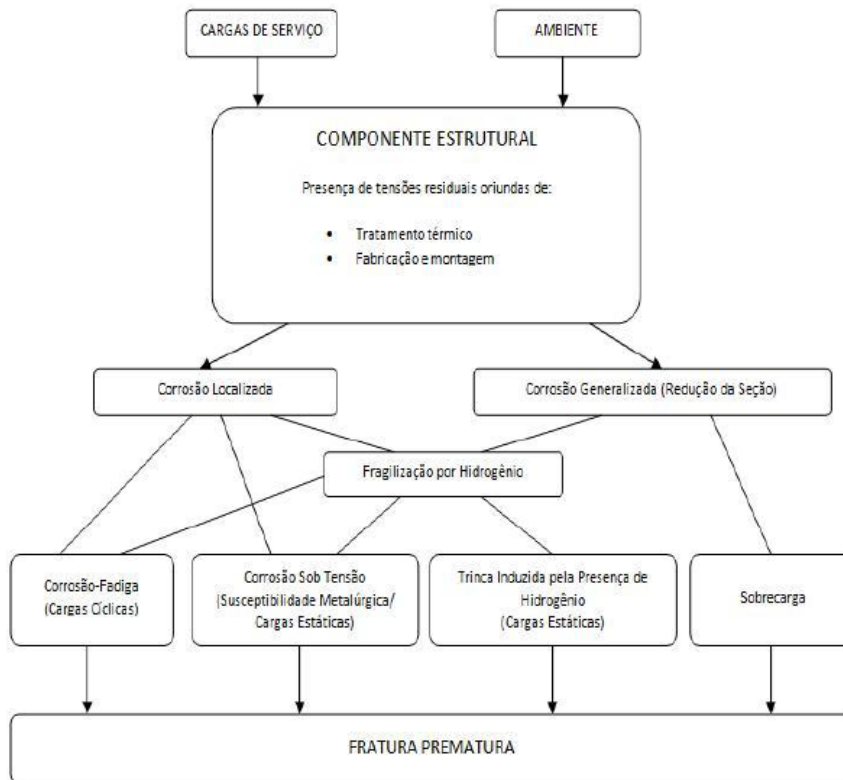
Figura 5 - Fluxograma com as principais causas da fratura prematura de materiais sujeito à corrosão. Adaptado de CRAMER e COVINO, p 576-616, 2013.

A Figura 5 apresenta um fluxograma com as principais causas da fratura prematura de materiais sujeitos ao fenômeno da corrosão, incluindo corrosão sob tensão e a fragilização por hidrogênio.

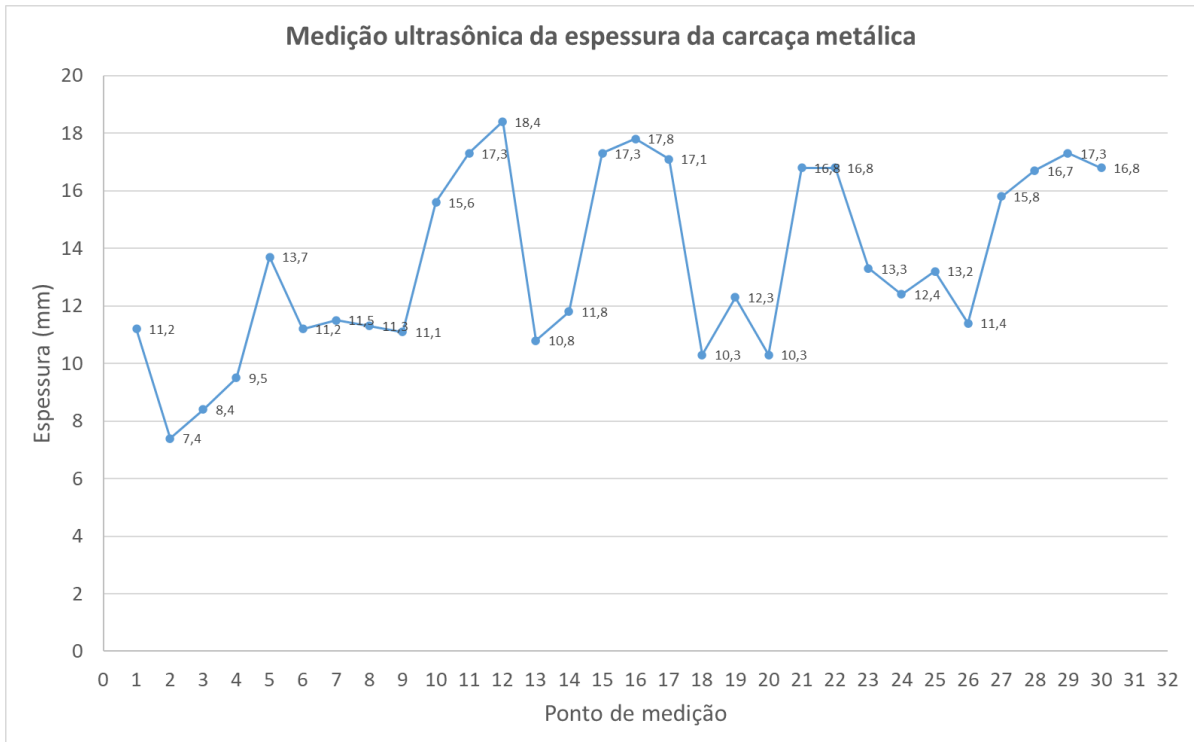
Figura 8 - Medidas de espessura ultrasônicas como já detalhado na parte experimental.

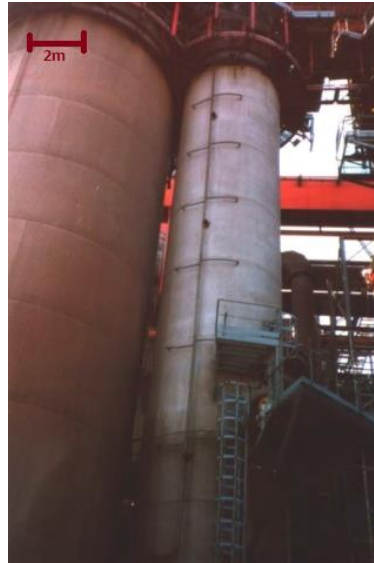
Figura 11 - Foto da carcaça externa da câmara de *checkers* e câmara de combustão para um regenerador com câmara de combustão externa. Fonte: SCHAUB *et alii* (2017).

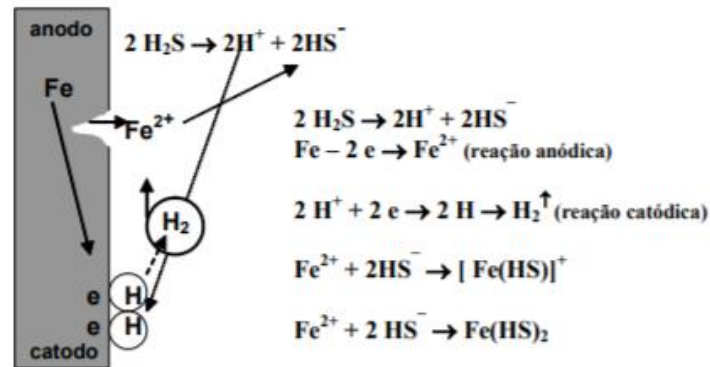
a penetração do material. O mecanismo representativo da corrosão do aço-carbono (Fe) em soluções aquosas contendo sulfeto de hidrogênio, em pH ácido, é apresentado na figura 12.

Figura 12 – Mecanismo de corrosão por pite do aço por sulfeto de hidrogênio. Fonte: SCHMITT *et alii*, 1984.

Pode-se afirmar que, quanto menor o pH, maior será a probabilidade da corrosão por enxofre. A formação e/ou precipitação do sulfeto ferroso (FeS) nas proximidades das regiões com pite pode ser explicada pelo aumento da concentração dos íons OH^- que promovem, conseqüentemente, o aumento do valor do pH e a alcalinização da reação (SUNA *et alii*, 2019):

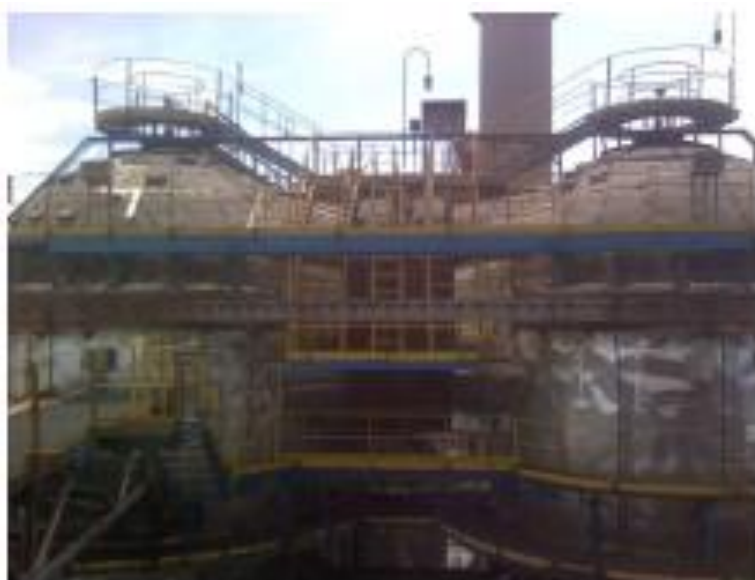
Figura 13- Foto da interligação entre a câmara de combustão e o domo (partes superiores) para um regenerador com câmara de combustão externa. Fonte: SCHAUB *et alii* (2017).

Para evitar uma corrosão acelerada da carcaça metálica dos regeneradores pelo H₂S, as melhores práticas recomendam o monitoramento por termografia e o reparo do revestimento refratário sempre que a chaparia em aço carbono (incluindo tubulações periféricas e até a linha de ar quente) alcançar os patamares de 260°C.

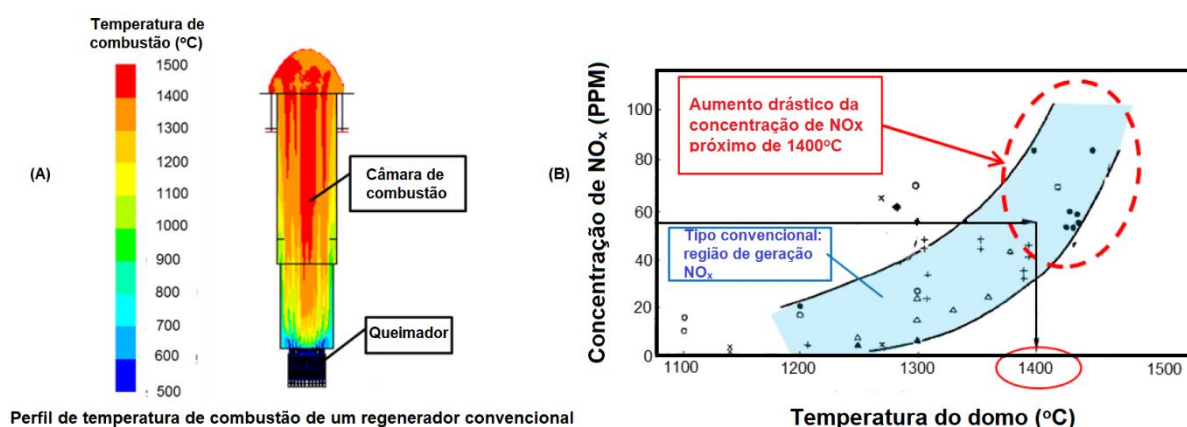
Em geral, a quantidade de geração do NO_x aumenta drasticamente entre 1.450 e 1.500°C (KANEMITSU *et alii*, 2022). Em termos de funcionamento do regenerador, o aumento da geração de NO_x leva a uma maior possibilidade de CST na carcaça

metálica e, portanto, a temperatura do domo deve ser controlada para limitar o fenômeno (KANEMITSU *et alii*, 2022). Os queimadores de cerâmica mais defasados e instalados nos regeneradores convencionais normalmente têm baixa propriedade de mistura de gás combustível e ar de combustão, comprometendo esse controle. Devido a isso, quando o regenerador é operado com temperatura superior a 1400°C, mesmo que abaixo da faixa teórica, regiões localizadas de alta temperatura são geradas na câmara de combustão resultando em uma grande quantidade de NO_x, como mostrado na figura 16. Por este motivo, a temperatura do domo é limitada a 1.400°C.

Figura 16 – A) Visualização do perfil de temperatura na câmara de combustão para um regenerador com câmara de combustão interna. B) Concentrações de NO_x provenientes da combustão em queimadores metálicos. Adaptado de KANEMITSU *et alii* (2022).
