A REGULAÇÃO DO TRABALHO DE MANUTENÇÃO EM SITUAÇÕES

ADVERSAS: um estudo de caso na mineração

**A REGULAÇÃO DO TRABALHO DE MANUTENÇÃO EM SITUAÇÕES
ADVERSAS: um estudo de caso na mineração**

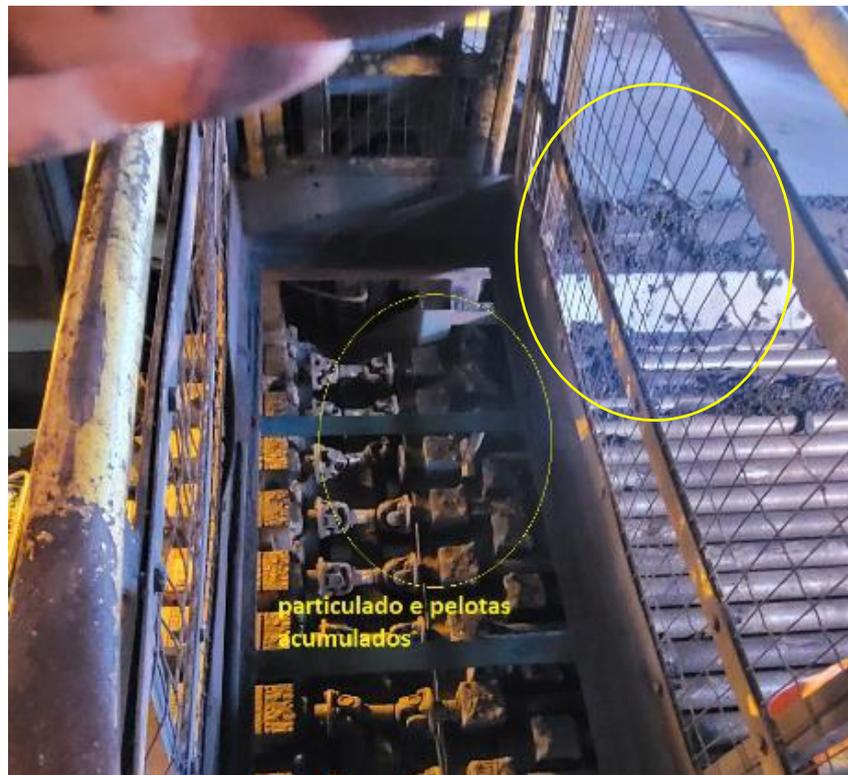
Foi observado pela ergonomista que o setor de serviço apresentava um elevado acúmulo de particulado de minério de ferro depositado no local, bem como a presença de inúmeras pelotas pelo chão (Figura 1), evidenciando uma não antecipação de limpeza do local, Atualmente, a metodologia empregada pela empresa, sobre as questões de organização e limpeza do local de trabalho orientam a realização das mesmas no início, durante, e fim das tarefas. Tal situação foi confirmada pelos três executantes mecânicos, e segundo o mecânico-chefe:

Figura 1. Acúmulo de particulado e pelotas no local da atividade.

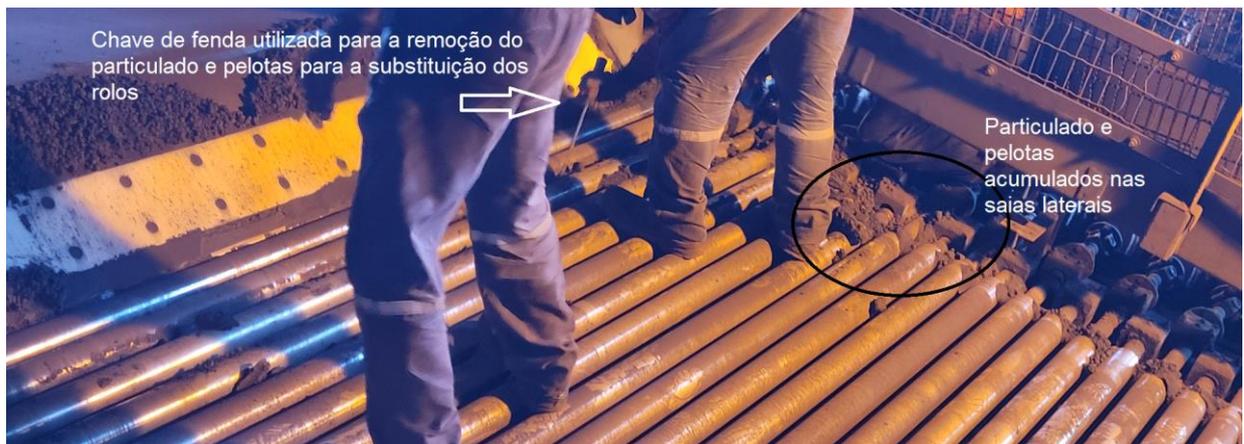
Durante a observação inicial da atividade, que consistiu em desparafusar 4 parafusos de fixação do motorreductor, 6 do mancal, e 8 dos eixos cardans, notou-se a exigência por parte dos trabalhadores em aproximar-se com os olhos para perto dos elementos de máquina (parafusos e porcas), mesmo após a tentativa de limpeza manual com as mãos dentro das luvas anti-impacto para a remoção do particulado depositado, para poder enxergar e encaixar o soquete da chave de impacto a soltura dos elementos. Essa dificuldade em enxergar e necessidade da limpeza dos elementos para um bom encaixe da chave de impacto também ocorreu com maior intensidade quando houve a inclusão da atividade de substituição dos 3 rolos e seus motorredutores, onde os trabalhadores precisaram remover o depósito de particulado e pelotas antes da remoção das saias laterais da mesa para deixar livre a área de acesso aos rolos, e também a limpeza entre os 3 rolos substituídos, onde foi utilizada de uma chave de fenda longa para a limpeza, gerando um trabalho adicional durante a atividade (Figura 2).

Figura 2. Remoção de particulado e pelotas.

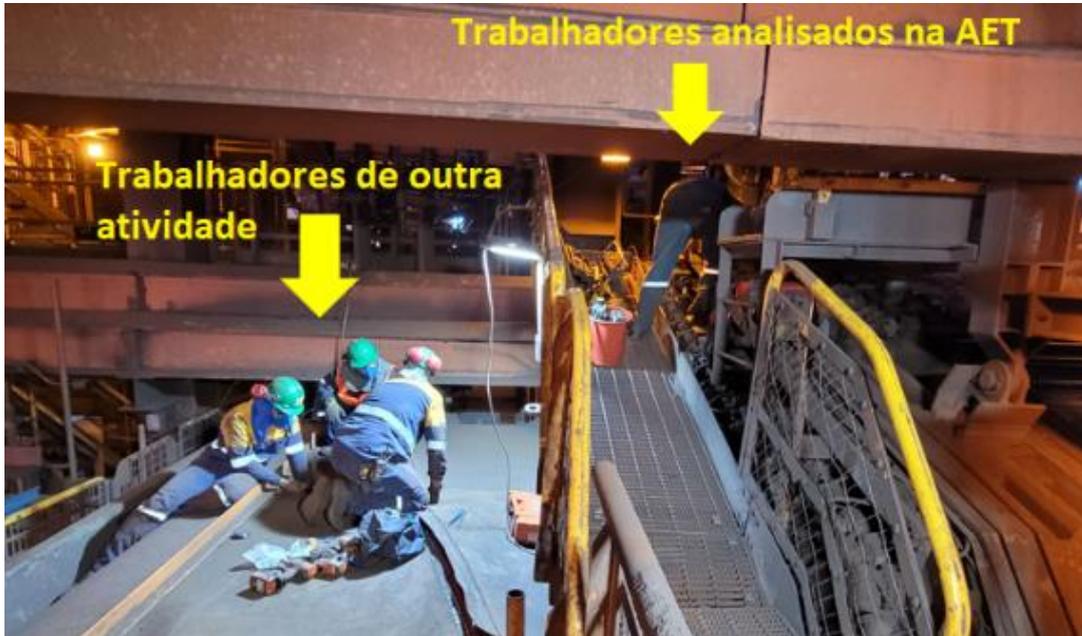
Notou-se também a iluminação deficiente do local onde estava sendo realizada a atividade prescrita inicial para a troca dos rolamentos. Tal evidência foi confirmada pelos

três executantes ao serem questionados na primeira entrevista após a PU. Durante a entrevista, foi utilizada a Figura 3 para a autoconfrontação sobre este quesito.

Figura 3. Iluminação deficiente e mal posicionada. À esquerda trabalhadores de uma outra atividade, à direita os trabalhadores analisados nesta AET.

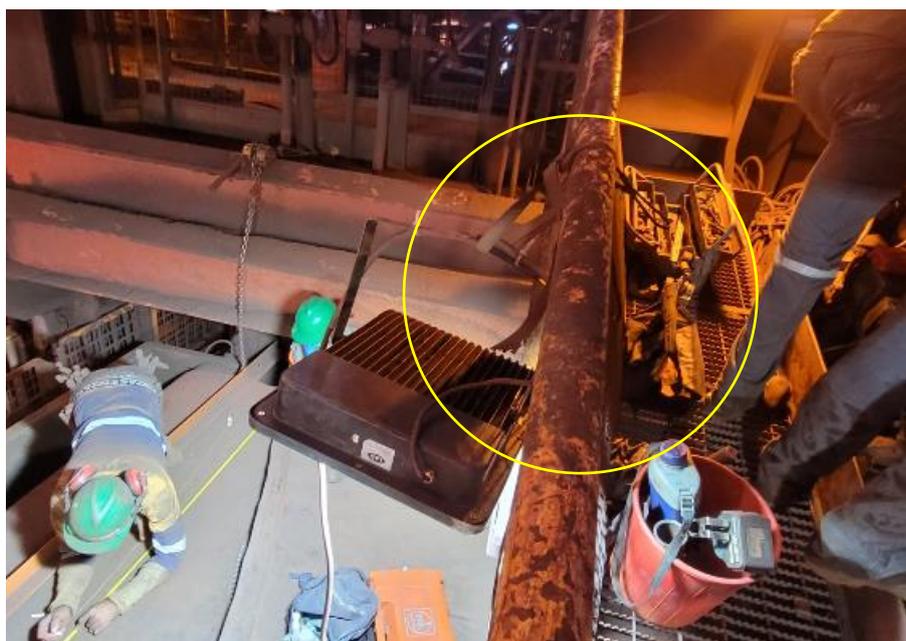
Nesse mesmo local, havia uma equipe que estava trabalhando ao lado dos entrevistados (Figura 2), em outra situação de trabalho, e com uma iluminação adicional instalada, que utilizou um refletor LED de 200Watts de potência, fixado ao guarda corpo por meio de correia atada com nó simples manual (Figura 4).

Figura 4 – Refletor e modo fixação.

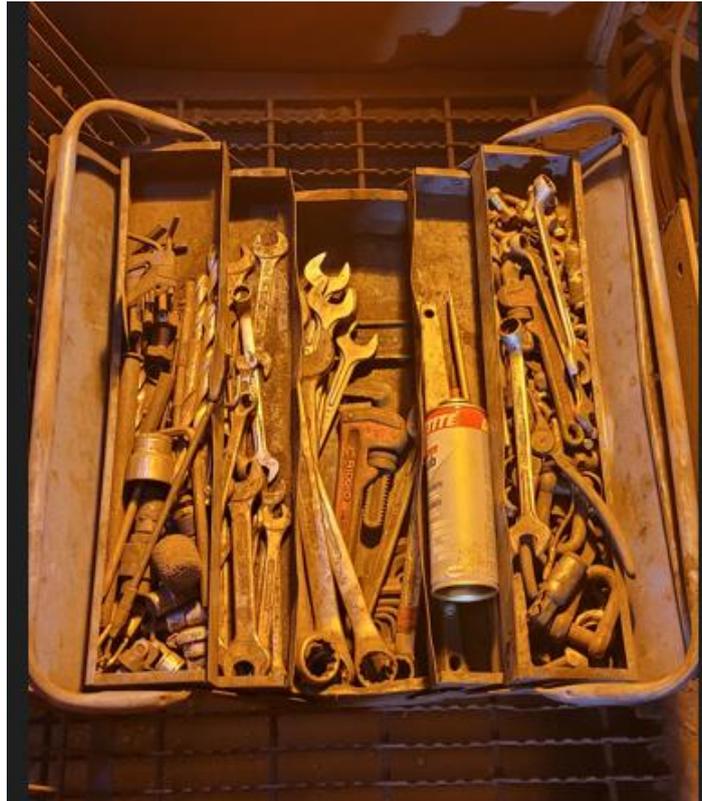
Para a execução das tarefas os trabalhadores dispunham de uma caixa de ferramentas padrão fornecida pela ferramentaria (Figura 5) e de chave de impacto de $\frac{3}{4}$ de polegada a bateria, com jogo de soquetes sextavados. Conforme relatos dos três executantes da atividade, tais ferramentas eram adequadas e suficientes para as tarefas que iriam realizar. O gestual físico adotado pelos trabalhadores consistiu em abaixar-se flexionando os joelhos e a coluna vertebral em momentos de máxima excursão articular para alcançar ao nível do piso o motorreductor, alternadamente em momentos com os joelhos em extensão e flexão de coluna vertebral para alcançar o plano de trabalho. O motorreductor foi aberto por um trabalhador utilizando a chave de impacto para soltar os 4 parafusos de fixação, enquanto o outro trabalhador que estava ao lado passava algum utensílio solicitado, como por exemplo *spray* desengripante, alavanca de 50 centímetros ou contribuía também com indicações sobre como desenvolver a tarefa. Dando seqüência, eles removeram o parafuso que estabiliza o acoplamento entre o eixo cardan ligado ao motorreductor e o mancal para a remoção completa do motorreductor avariado e colocação de um novo. Essa troca entre os motorreductores, que pesam aproximadamente 23Kg, se deu de forma manual onde um trabalhador passou para o outro o equipamento, por baixo de uma estrutura que constitui a base de encaixe de um passadiço. Esta tarefa durou aproximadamente 1 hora e 20 minutos. Em seguida os trabalhadores, com a mesma auto-organização, abriram os 6 parafusos do mancal para a substituição dos 2 rolamentos, utilizando a chave de impacto, mas como ficou evidenciado que apenas a substituição dos rolamentos não era o suficiente pela constatação de que houve desgaste na carcaça do mancal, o mesmo foi substituído por um novo. esses procedimentos duraram aproximadamente 40 minutos. Em todo o tempo, as posturas corporais observadas para a retirada dos equipamentos evidenciaram importante solicitação musculoesquelética estática e dinâmica de toda a cadeia muscular posterior do tronco, membros superiores e inferiores; também foi observada a manutenção de posições articulares extremas (Figura 6), que podem favorecer o surgimento de dores musculares e articulares (ASSUNÇÃO e VILELA, 2009 p.30), e também contribuir para o surgimento de outras manifestações musculoesqueléticas.

Figura 5: Caixa de ferramentas padrão fornecida pela ferramentaria.

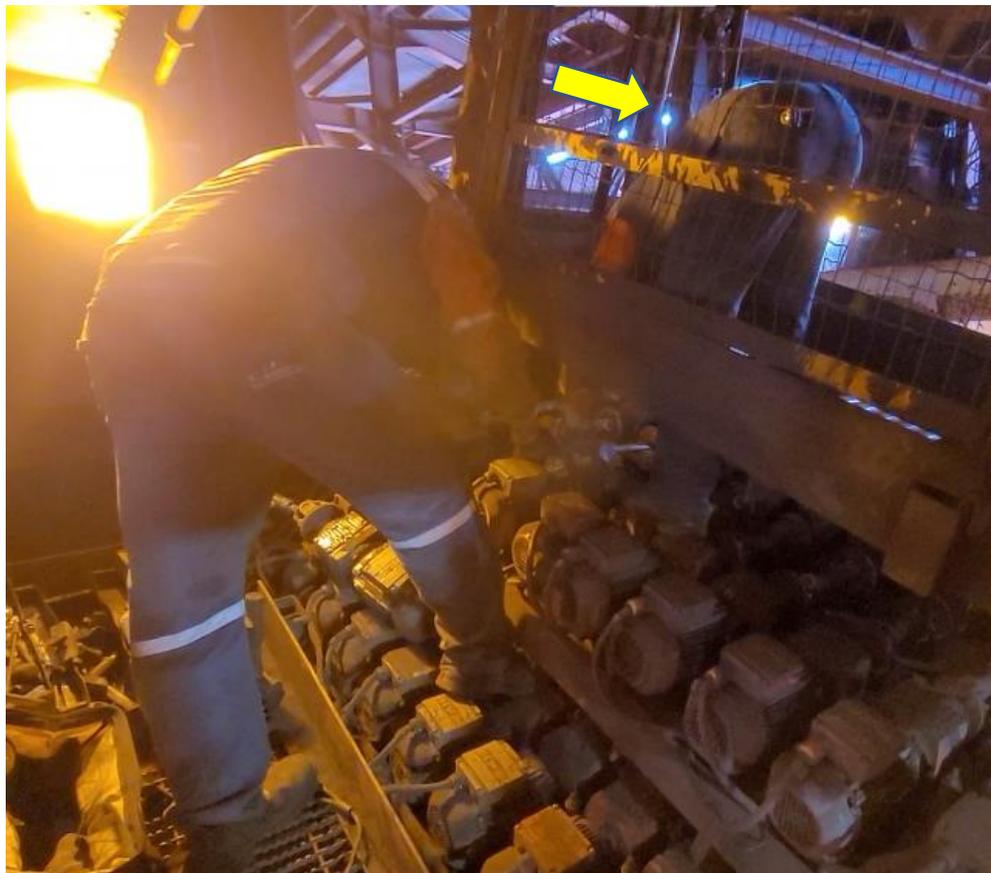
Figura 6: Postura adotada para abrir o mancal.

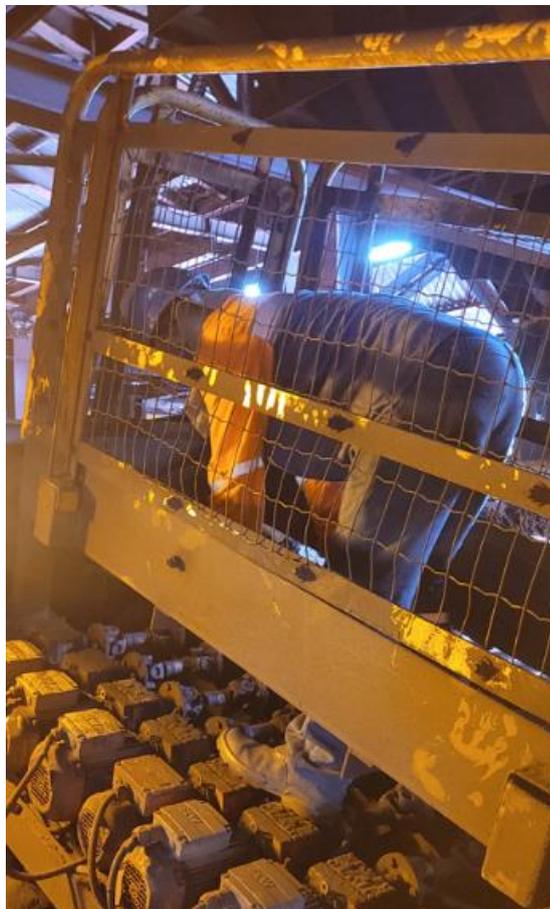
O trabalhador que atua diretamente sobre os eixos, também possui maior limitação de movimentos devido aos espaços laterais estarem restritos pelas grades guarda-corpo, intensificando o esforço físico relatado no início deste subitem (Figura 7).

Figura 7: Espaços laterais restritos pelas grades guarda-corpo.

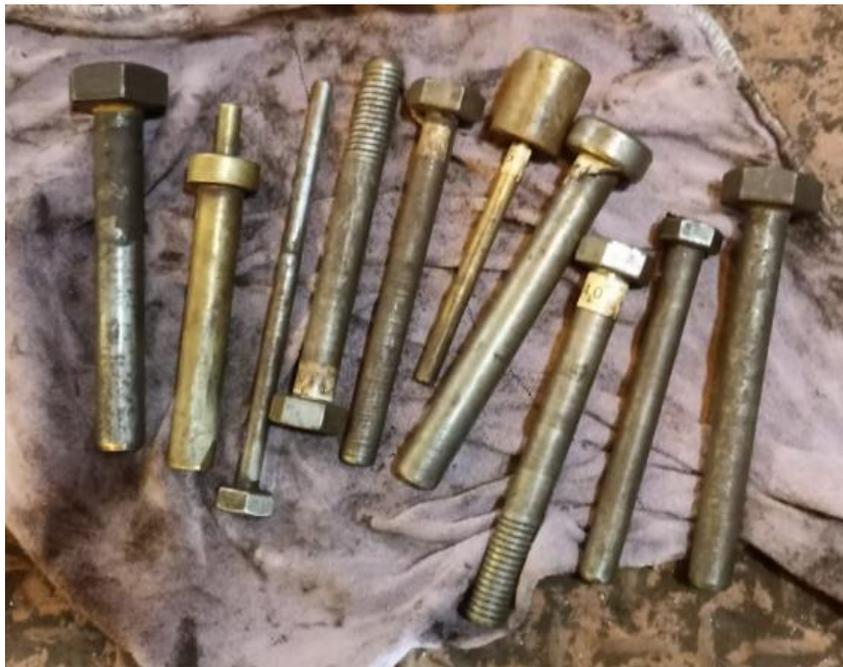
Figura 8. Gabaritos usados para medir os *gaps*.

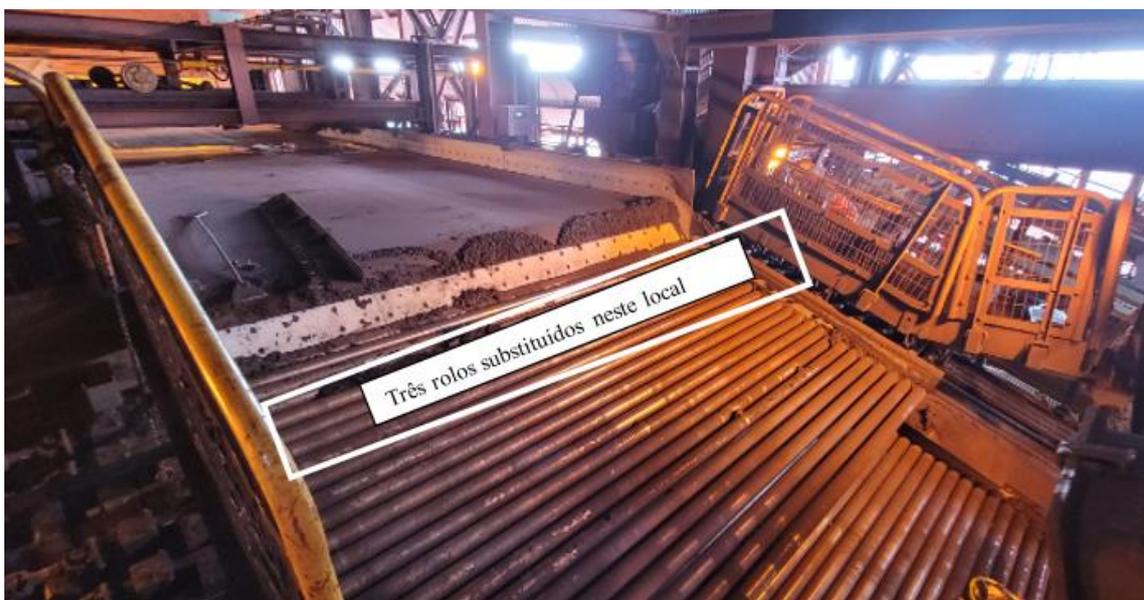
Cada rolo que precisou ser substituído possui $\text{Ø}88 \times 4000\text{mm}$ e 128 quilogramas, e ainda não existe uma adequação do ambiente para transportar os rolos até o seu local exato de instalação, que é em uma superfície inclinada, lisa e de revolução (Figura 9).

Figura 9: Superfície inclinada, lisa e de revolução.

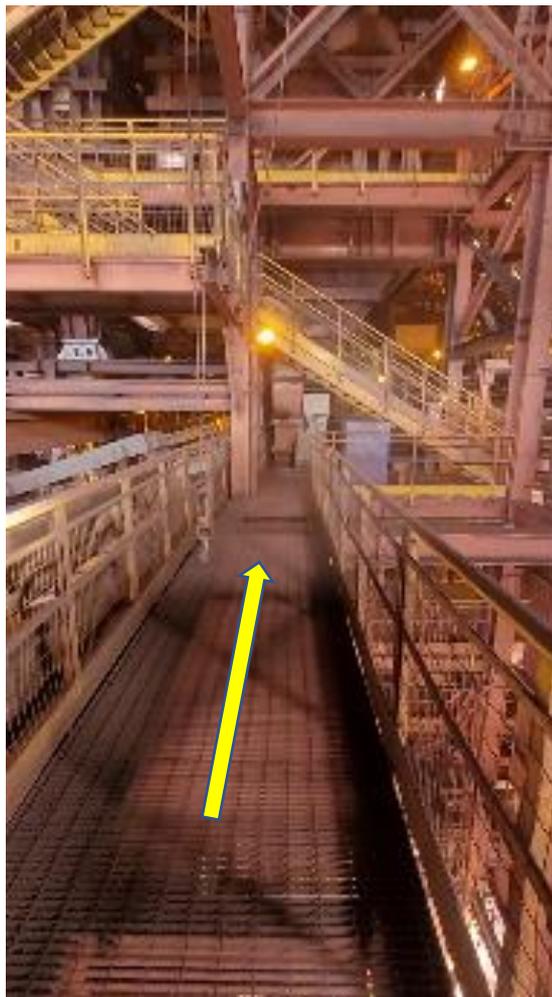
O transporte dos rolos ocorreu por içamento através de uma talha elétrica que os depositou ao piso. Três trabalhadores fizeram a operação inicial de conduzir cada rolo manualmente por um corredor de cerca de 25 metros de comprimento (Figura 10), segurando-os pelas extremidades e ao centro, e após, dois trabalhadores permaneceram no Nível A da Figura 11, e outros dois foram para cima de uma correia transportadora - Nível B, Figura 11. Os do nível A, apoiaram o rolo contra as proteções laterais do transportador de correia, e os outros dois trabalhadores do nível B puxaram o rolo manualmente para cima da correia transportadora, deixando-os sobre ela; na sequência os dois trabalhadores do nível A ajudaram os mecânicos do nível B a desprenderem um rolo avariado de cada vez, e fazer a operação conduzi-los para o nível A. Finalmente, a movimentação e instalação de cada rolo novo foi realizada por dois mecânicos, transportando-os manualmente, passando por cima da mesa de rolos.

Figura 10: Corredor para transportar manualmente cada rolo do nível A para o B.

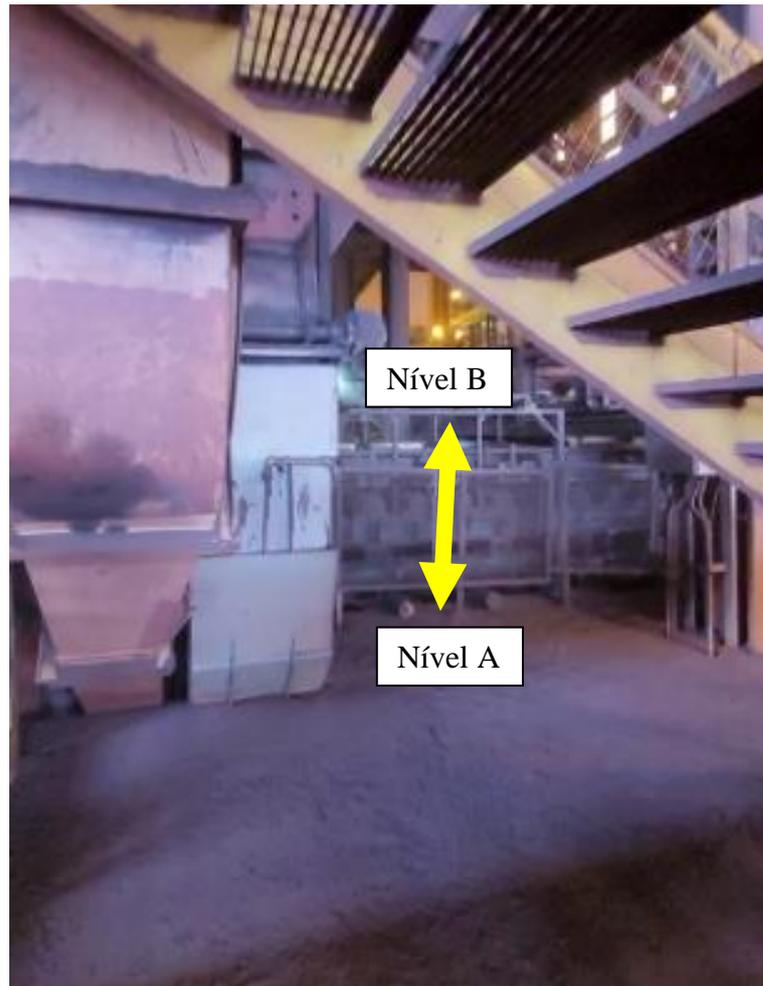
Figura 11: Desnível para passar o rolo do nível A para o B.

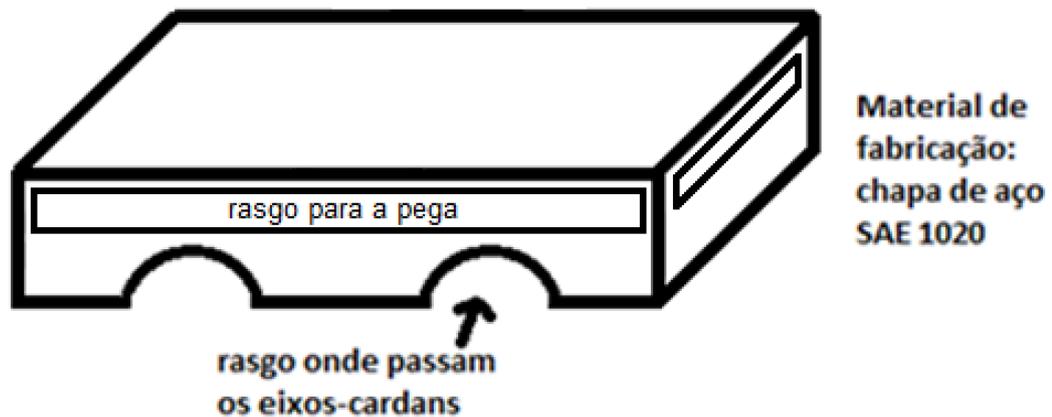
Figura 12: Base móvel para cobrir os eixos cardans.

Construir e utilizar bases móveis de encaixe (Figura 12), fabricadas em chapa de aço, com rugosidade na superfície de apoio que permita boa adesão com a sola das botinas, e que cubram os eixo cardans, para que os trabalhadores ao atuarem sobre elas, fiquem com os pés apoiados em uma superfície plana, conforme verbalizado pelo trabalhador em:

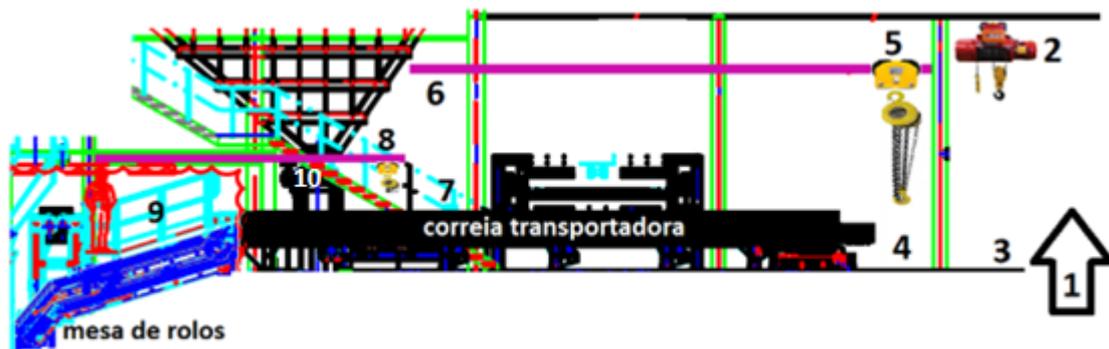
Figura 13: Esquema da proposta para o transporte dos rolos por meio de talhas e monovias.

8.5 Transporte dos rolos com o uso de talhas e monovias conforme desenho da Figura 13:

O local e o esquema para o transporte dos rolos ficaram estabelecido conforme a Figura 13 após a validação com os trabalhadores.

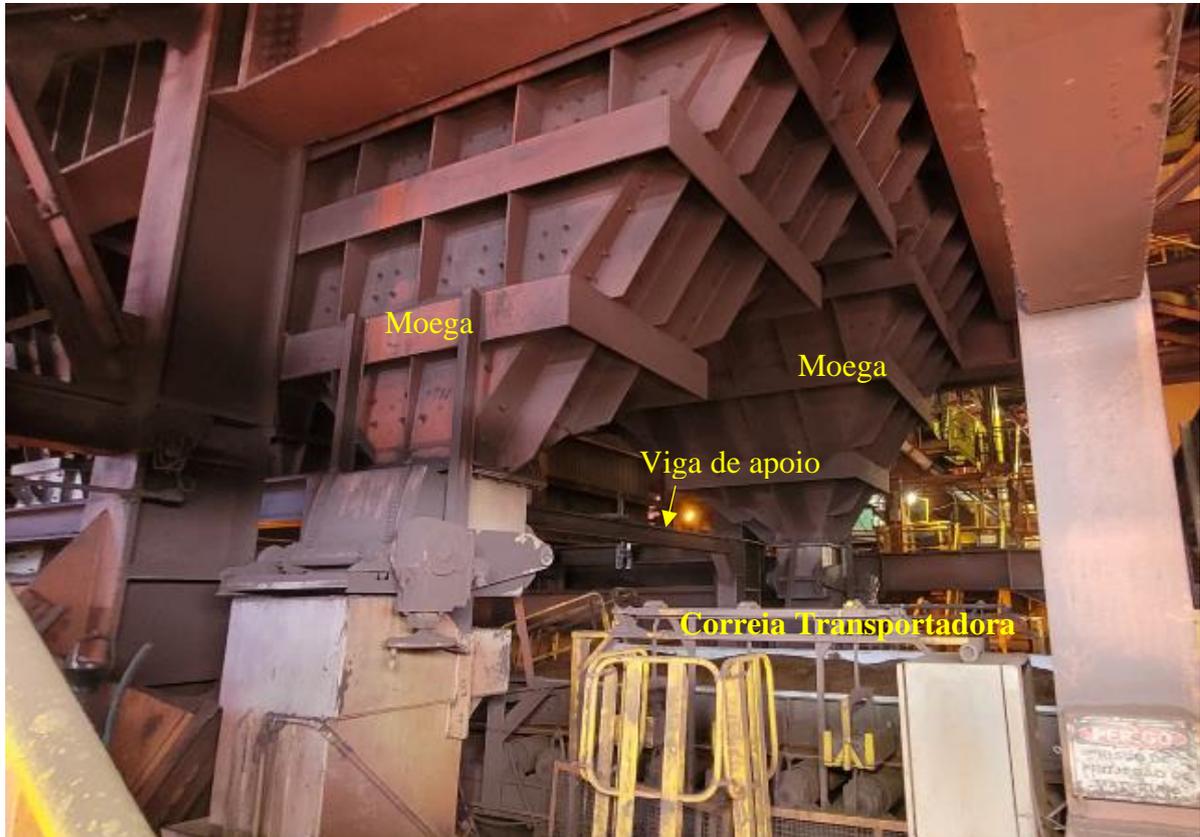
Figura 14: Limites superiores e inferiores para a instalação de monovia com talha.
