**ANÁLISE COMPARATIVA DE MODALIDADES CONTRATUAIS E DE MÉTODOS
DE GESTÃO EM OBRAS COMERCIAIS DE PEQUENO PORTE**

Dissertação apresentada ao Programa de Pós-Graduação em Construção Civil da universidade Federal de Minas Gerais como requisito parcial para obtenção do título de Mestre em Construção Civil. Área de concentração: Tecnologia na Construção Civil. Linha de pesquisa: Gestão na Construção Civil.

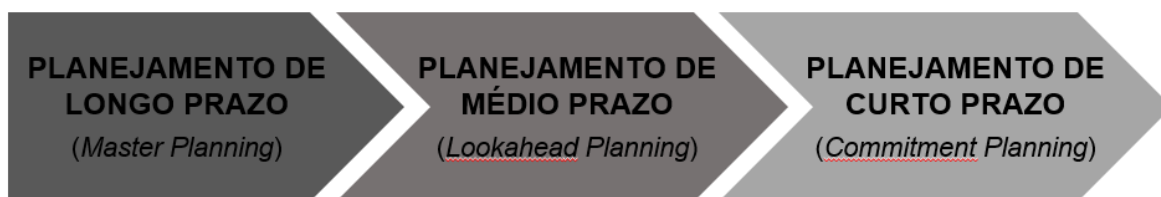
Figura 4 - *Last Planner System*

A metodologia *Last Planner System* (LPS) é um modelo proposto por Ballard e Howell (1998) que sugere uma cadeia hierárquica de planejamento (longo, médio e curto prazos), conforme demonstrado na Figura 4, sendo que o último plano atua na interface de execução. O modelo consiste em um processo de planejamento e controle, e a sua implementação visa regularizar o fluxo de trabalho e proporcionar a otimização dos recursos na construção civil.

O LPS é fundamentado nos princípios da filosofia da produção enxuta, visando promover a estabilidade do sistema de produção a partir do controle da variabilidade e aumento da confiabilidade o processo de construção (BALLARD, 2000). Chibinski (2012) afirma que o LPS está diretamente associado à filosofia *Lean Construction*, pois proporciona maior clareza do processo produtivo, com redução de imprevistos, redução de prazos, diminuição de variabilidade e maior confiança nos mecanismos de planejamento e controle. O sistema LPS sugere um planejamento detalhado apenas antes da execução, ao invés de em todo o processo de planejamento (MAGALHÃES *et al.*, 2018).

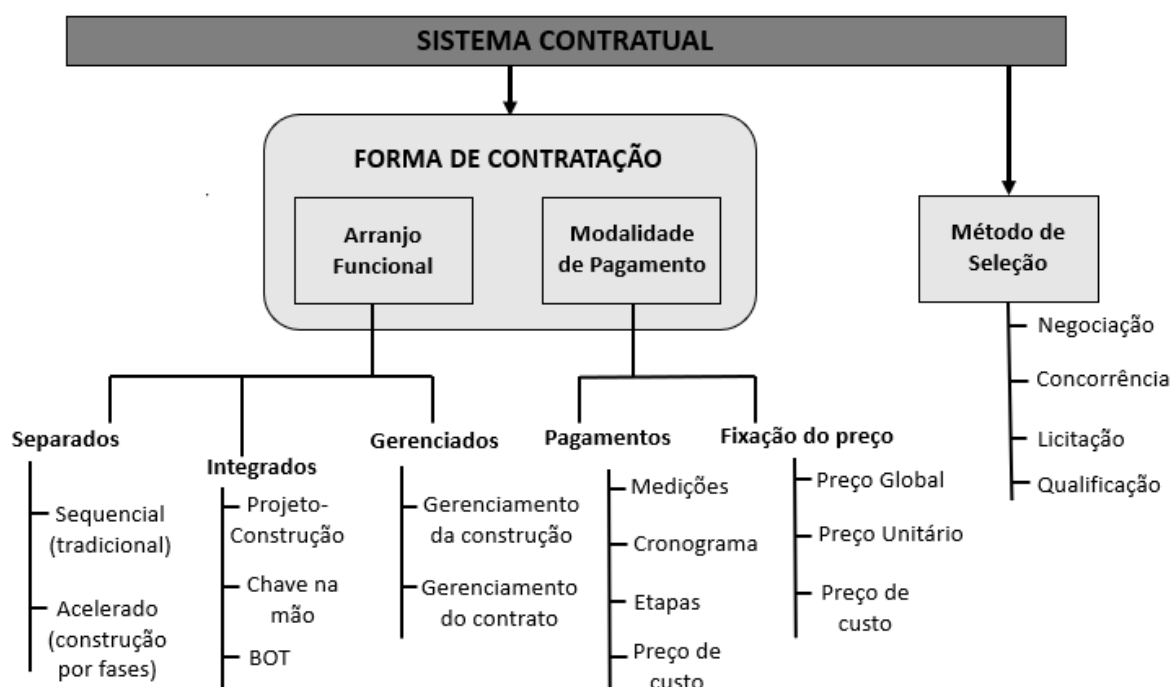
Figura 5- Sistemas contratuais

Há na literatura diversas formas de se conceituar os sistemas contratuais e modalidades derivadas destes. Kumaraswamy e Dissanayala (1998 *apud* GRILO; MELHADO, 2002) propuseram um modelo genérico subdividindo os sistemas contratuais em alguns subsistemas principais, adaptados e demonstrados na Figura 5.

Conforme detalhado pela Figura 5, no modelo apresentado por Kumaraswamy e Dissanayaka (1998) o sistema contratual de um empreendimento é classificado quanto ao método de seleção, ao arranjo funcional e à modalidade de pagamento. Portanto, cada empreendimento pode ser caracterizado de acordo com os critérios e limites de cada um destes subsistemas, que serão utilizados como guia nesta pesquisa.

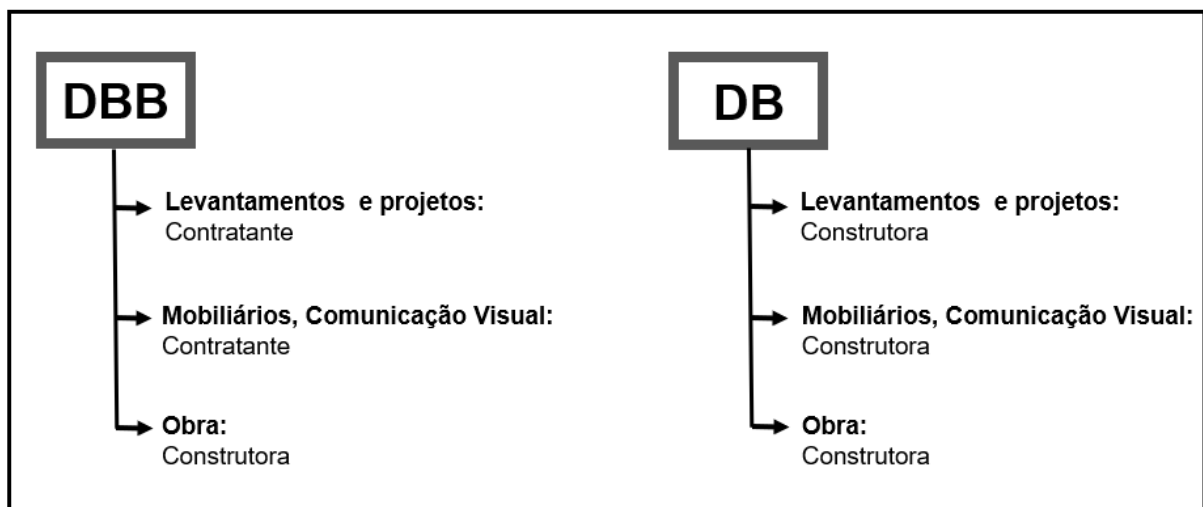
Figura 10 - Responsabilidades nos sistemas contratuais DBB e DB

Em resumo, os sistemas contratuais utilizados nos empreendimentos que serão analisados pela pesquisa têm as seguintes características:

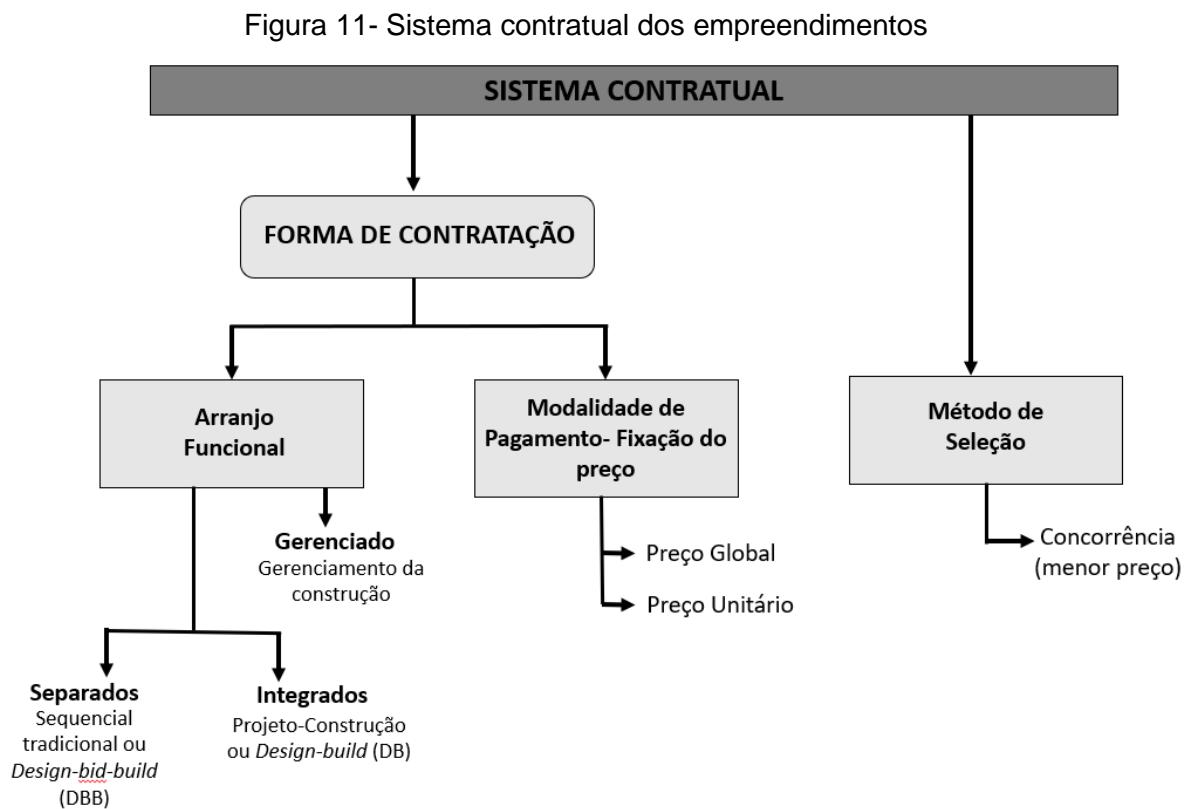
O fluxograma da Figura 11 detalha o sistema contratual praticado pelo banco nos empreendimentos que serão abordados nesse estudo de caso.
