**RECUPERAÇÃO DE ESTRUTURAS DE CONCRETO ARMADO: estudo de caso  
de recomposição de vigas e pilares de equipamento na Mina de Vargem  
Grande**

Monografia de especialização apresentada  
à Escola de Engenharia da Universidade  
Federal de Minas Gerais, como requisito  
parcial à obtenção do título de Especialista  
em Construção Civil.

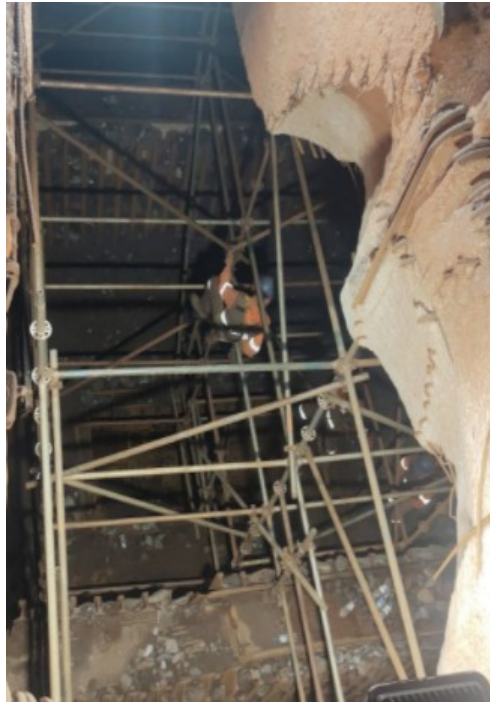
Figura 4 – 1ª etapa da obra: Montagem de andaime

A primeira etapa de execução foi a montagem de um andaime dentro do silo para que fosse possível a atuação dos colaboradores que recuperariam a estrutura. Posteriormente, foi realizada escarificação do concreto e fixação das armaduras, com todo o ancoramento necessário. A montagem de formas metálicas (previamente projetadas e construídas para acelerar o tempo de obra) que substituíram as formas de madeira, foram o próximo passo. Tal definição permitiu a diminuição de 62,7 horas do escopo de montagem de formas para 21 horas. Utilizou-se micro concreto grout, eliminando a necessidade de 28 dias de cura, conforme primeiro projeto que solicitava um concreto com fck de 40Mpa. E por último, foi realizado a desforma e desmobilização da obra.

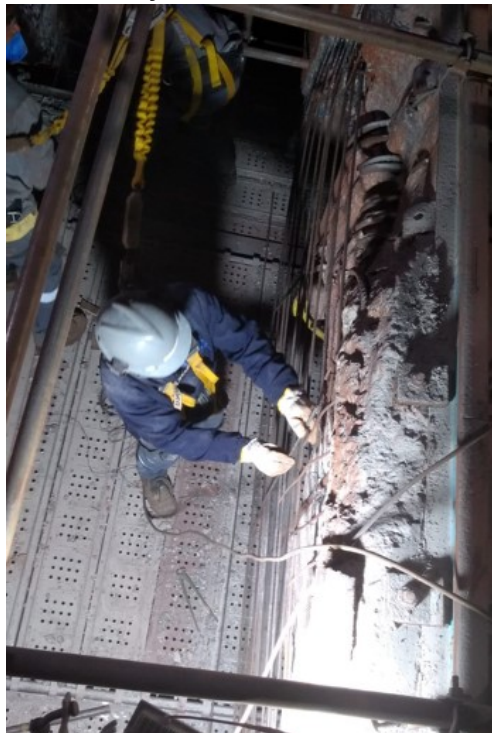
Figura 5 – Escarificação do restante do concreto danificado

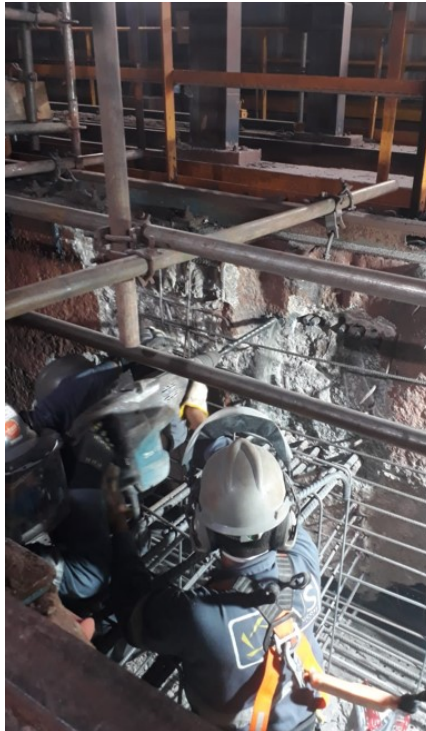
Figura 6 – Fixação de armaduras novas com ancoragem

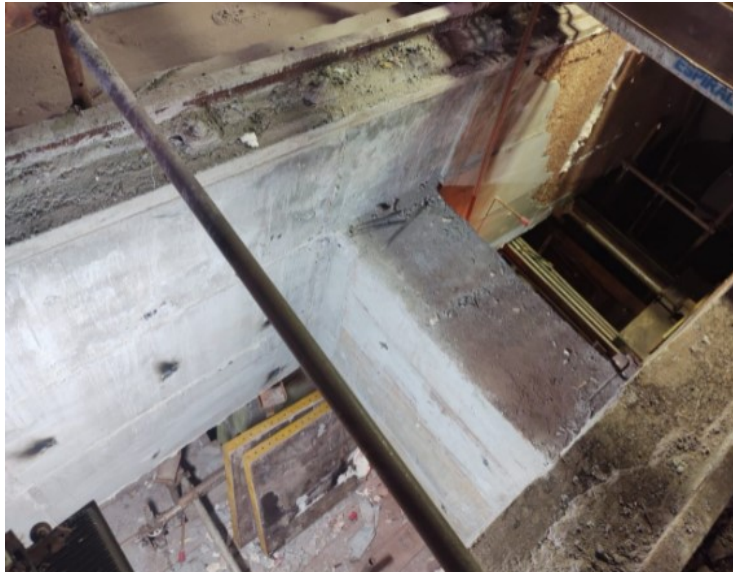
Figura 8 – Finalização da obra: desforma de viga revitalizada

A obra teve uma duração de 11 dias, iniciando no dia 09/07/2021 e foi realizada em regime ininterrupto de 24 horas, com 3 equipes intercaladas.

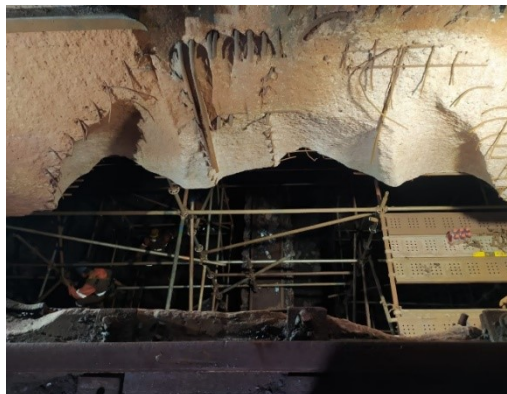
Figura 9 – Vigas de concreto armado danificadas no Prédio da Rebritagem

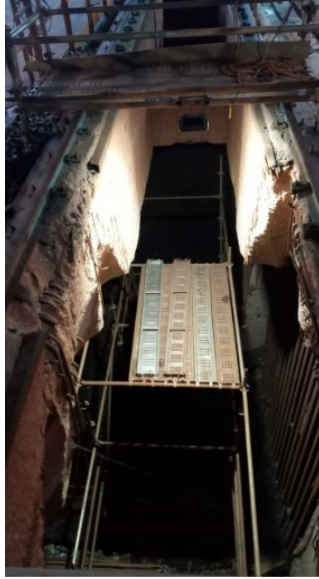
Figura 10 – Pilar e vigas de concreto armado danificados no Silo

“Durante uma manutenção mecânica preventiva do carro móvel que distribui o material britado dentro do silo, observou-se danos em uma estrutura de proteção, construída em chapas de aço, que foi implantada sobre uma viga de concreto armado. Esta proteção metálica, denominada de “divisor”, servia para direcionar o material britado e proteger a estrutura do edifício de danos provocados por abrasividade. Após a retirada deste divisor constatou-se elevado dano nas estruturas portantes. Com desgaste tanto nas vigas como em pilares, assim como forma de reestabelecer as características de desempenho e segurança para qual a estrutura foi projetada iniciou-se o estudo para a revitalização estrutural.”
