UNIVERSIDADE FEDERAL DE MINAS GERAIS
Escola de Engenharia
Programa de Pós-graduação em Construção Civil

**PATOLOGIAS IDENTIFICADAS NA APLICAÇÃO DE SISTEMAS DE
IMPERMEABILIZAÇÃO EM EDIFICAÇÕES**

Monografia de especialização apresentada à Faculdade de Engenharia da Universidade Federal de Minas Gerais, como requisito parcial à obtenção do título de Especialista em Construção Civil.

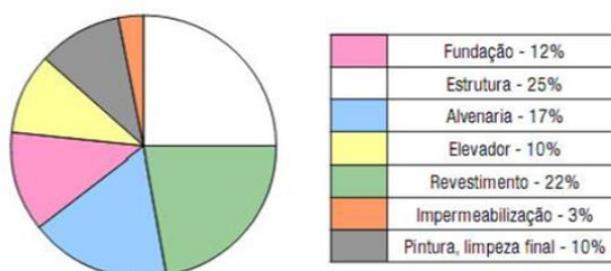
Tratando-se de um processo importante da obra e considerando que problemas oriundos da sua inexistência são complexos para serem reparados, é fundamental efetuar o projeto de impermeabilizações, indicando o tipo de produto a ser usado, o local e o procedimento adequado. Impermeabilizar é um custo baixo em relação a toda a obra, e a sua falta pode gerar diversos problemas que terão um gasto considerável no orçamento. “O custo de uma impermeabilização na construção civil é estimado em 1% a 3% do custo total de uma obra. No entanto, a não funcionalidade da mesma poderá gerar custos de re-impermeabilização que superam 5% a 10% do custo da obra” (GRANATO, 2002, p.71) O gráfico a seguir, apresenta o custo da impermeabilização em relação a toda a obra.

Gráfico 1 - Custo da impermeabilização em cada etapa da obra

Ao se basear nos custos de orçamento de obra, podemos identificar que esse valor reflete em torno de 1% a 3% do custo total, desde que sejam realizados adequadamente. Em contrapartida, quando negligenciados, esse valor pode variar em 10% a 15%.

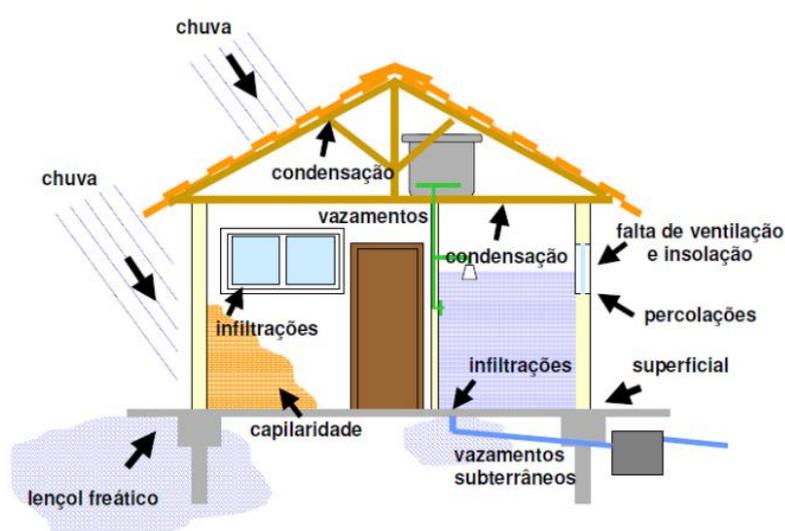
Essas manifestações causadas pela umidade e com o seu frequente aparecimento, é extremamente necessário um estudo sobre as mesmas, melhorando assim sua durabilidade e para que o tempo da manutenção fique dentro desempenho esperado. Na figura 1, podemos observar alguns tipos de ação às quais uma edificação está sujeita.

Figura 1 – Atuação dos fluidos em uma edificação

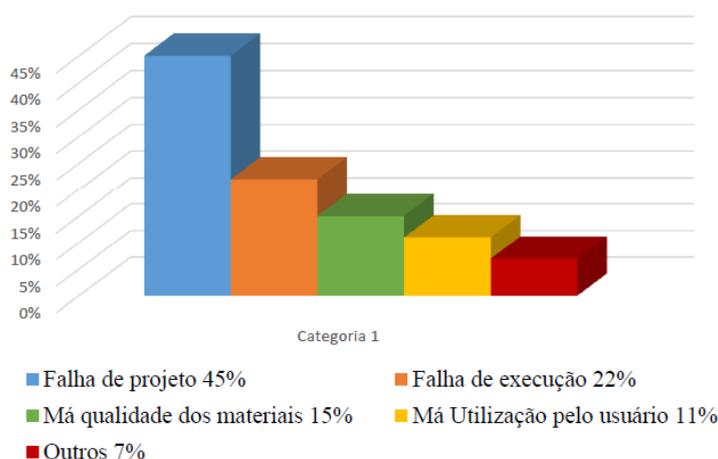
Defeitos ocasionados durante a execução da obra, segundo pesquisas mundiais, são responsáveis por 25 % das anomalias em edificações (KASPER, 2020). Alguns dos defeitos oriundos da má execução são falta de argamassa de regularização que ocasiona a perfuração da impermeabilização; execução da impermeabilização sobre a base úmida ou empoeirada, no caso de aplicações de soluções asfálticas, comprometendo a aderência e podendo gerar bolhas que ocasionarão deslocamento e rupturas da camada de impermeabilização; presença de juntas que possam agredir a impermeabilização e falhas em emendas.

Referente aos defeitos devido má utilização ou falta de manutenção adequada, podemos citar a perfuração de impermeabilização ao efetuar instalação de antenas e grades; troca de azulejos e pisos e peso excessivo sem proteção mecânica.

Gráfico 2 – indicador de causas de patologias

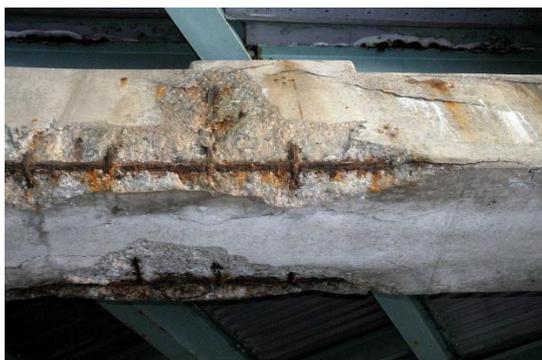
A carbonatação do concreto ocorre em concretos porosos ou com baixo cobrimento das armaduras, reduzindo sua alcalinidade e causando a destruição da capa da armadura, iniciando assim o processo de corrosão.

Segundo Oliveira (2015, p.55) caso haja a percolação da água no interior do concreto, há o surgimento de eflorescências na superfície, ocasionadas pela lixiviação do hidróxido de cálcio, presentes nos poros do concreto, até a superfície e posteriormente, a reação entre o hidróxido de cálcio com o gás carbônico, formando o carbonato de cálcio. Esse fenômeno é conhecido como eflorescência, sendo uma formação de sais nas superfícies dos elementos, intensificando o processo de corrosão da armadura, conseqüentemente o deslocamento do cobrimento da região afetada.

Figura 2 – Elemento em processo de carbonatação

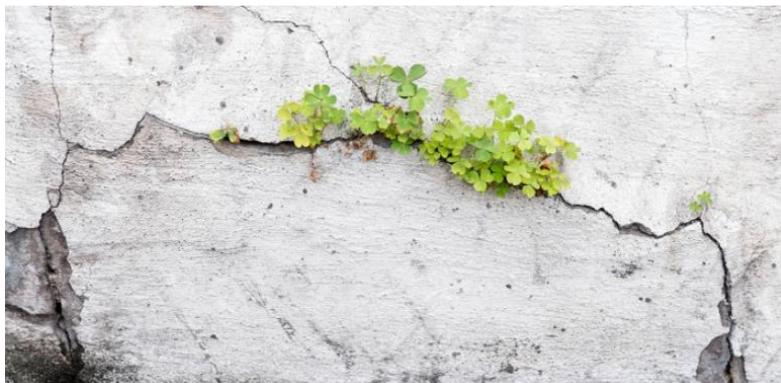
Quando há presença de fungos ou plantas cujas raízes penetram em aberturas ou aderem ao substrato úmido, ocasionando o escurecimento da região afetada e posteriormente a desagregação, nas alvenarias, e corrosão da estrutura interna devido a ação das enzimas ácidas. Oliveira (2015, p.57).

Figura 3 – Ação biológica em alvenaria

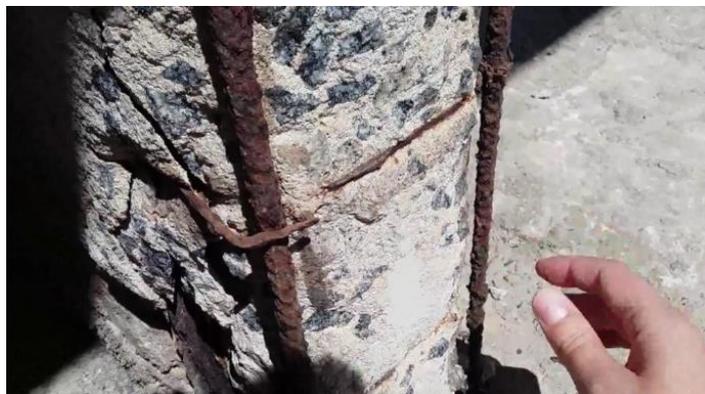
A corrosão ocorre quando superfícies constantemente úmidas de materiais de construção abrigam colônias de bactérias possuem metabolismo ativo. Essas superfícies afetadas são mantidas permanentemente úmidas pelos organismos e por precipitação de produtos metabólicos podendo chegar inclusive a gerar uma salinização adicional do material. Pascoal (2011, p.23).

Segundo Souza e Ripper (2009), este fenômeno ocasiona a troca de seção de aço resistente por óxido de ferro hidratado, ou seja, a diminuição da capacidade resistente da armadura pela diminuição da área de aço.

Figura 4 – Elemento em processo de corrosão

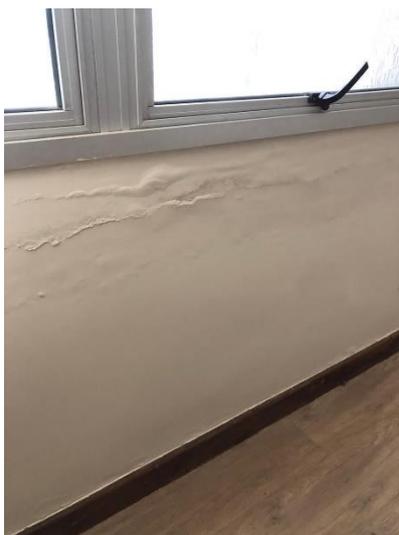
Foi identificado em uma edificação de grande porte, para atendimento à um órgão público, ocorrência de deterioração da pintura, em virtude de umidade ascensional, com efeitos variados a partir do piso, sendo bolhas, manchas e/ou eflorescências.

Figura 6 – Deterioração por umidade ascendente.

A má execução é um dos fatores que podem ocasionar essas patologias, como também a falta de especificação correta e material adequado.

Para solucionar o problema, foi efetuado a demolição do acabamento e

revestimento argamassado, deixando a estrutura em tijolo aparente, e a preparação do substrato, deixando-o homogêneo, limpo e livre de corpos estranhos.

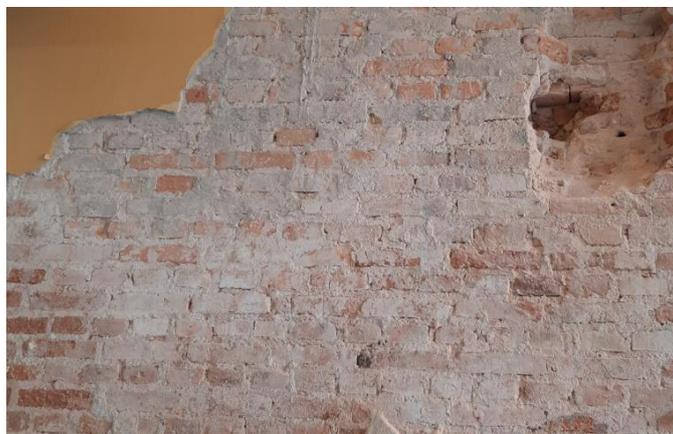
Figura 7 – Demolição de camadas de revestimento argamassado e acabamento.

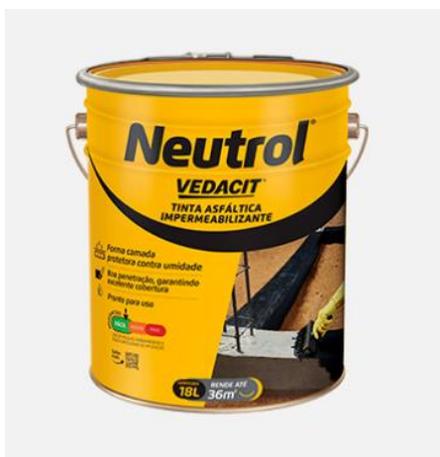
Efetou-se então, aplicação se pintura asfáltica após a secagem da alvenaria.

Figura 8 – Exemplo de tinta asfáltica impermeabilizante.

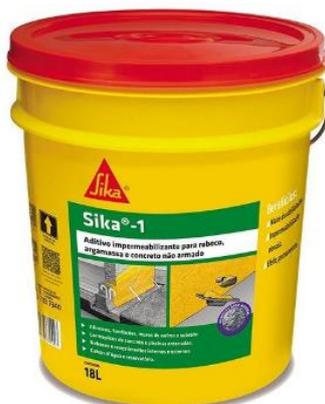
Após, foi executado novo revestimento argamassado, com a inclusão de aditivo impermeabilizante. Após a cura, aplicou-se ainda demão de argamassa polimérica e após secagem, procedeu-se com o acabamento.

Figura 9 – Exemplo de aditivo impermeabilizante.

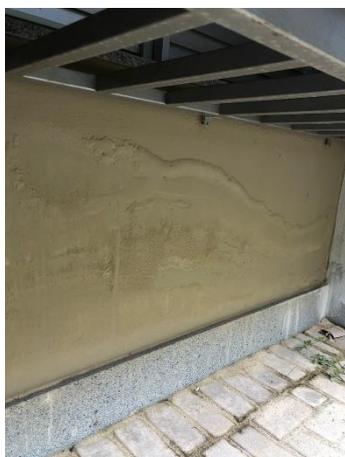
Entretanto, após algum tempo, identificou-se também a deterioração do lado externo da alvenaria.

Figura 10 – Deterioração por umidade ascendente.

O processo efetuado do lado interno foi refeito no lado externo, contudo, após algum tempo, houve nova manifestação.

Uma das hipóteses levantadas, foi a infiltração de água através da capilaridade dos alicerces, visto que há no entorno área permeável por piso intertravado. Segundo Marques (2005) o cuidado no tratamento das fundações não exige grandes investimentos ou mesmo execuções muito complexas, sendo que há no mercado grande diversidade de materiais que tornam as opções acessíveis. Entretanto, no caso de não ocorrer boa impermeabilização, são comumente empregados para solução a injeção de produto impermeabilizante ou argamassa polimérica.

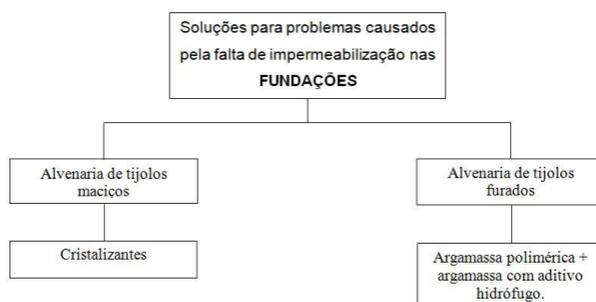
Figura 11 – Esquema de solução para problema de impermeabilização em fundações.

Então, foi delimitada a área a ser tratada e removido todo o revestimento superficial da parede expondo a alvenaria. Fechou-se as irregularidades com uma argamassa bem desempenada. Aplicou-se uma demão de argamassa polimérica e após um intervalo de seis horas entre cada demão, aplicou-se mais três demãos, totalizante quatro demãos.

Depois que é feita a impermeabilização deve-se evitar furar a parede no local tratado.
