UNIVERSIDADE FEDERAL DE MINAS GERAIS
Curso de Pós-Graduação em Engenharia Metalúrgica, Materiais e de Minas –
Mestrado Profissional

Dissertação de Mestrado Profissional

AVALIAÇÃO DOS MECANISMOS DA CORROSÃO INTERNA NO
MINERODUTO DO PROJETO
MINAS RIO E DE FORMAS DE SUA MENSURAÇÃO

Junho de 2023

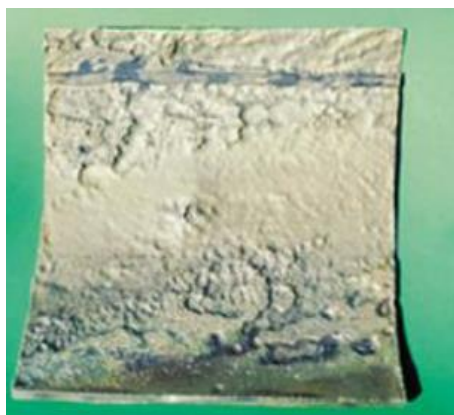
Figura 2.4- Parte interna de um trecho de tubulação, evidenciando a deterioração por erosão (GENTIL, 2007).

Alguns autores, como Postlethwaite (2000), apontam que esse fenômeno é consequência de forças mecânicas (fluxo turbulento, tensão de cisalhamento flutuante, impactos de pressão, etc). A **Figura 2.4** representa um caso de corrosão com erosão:

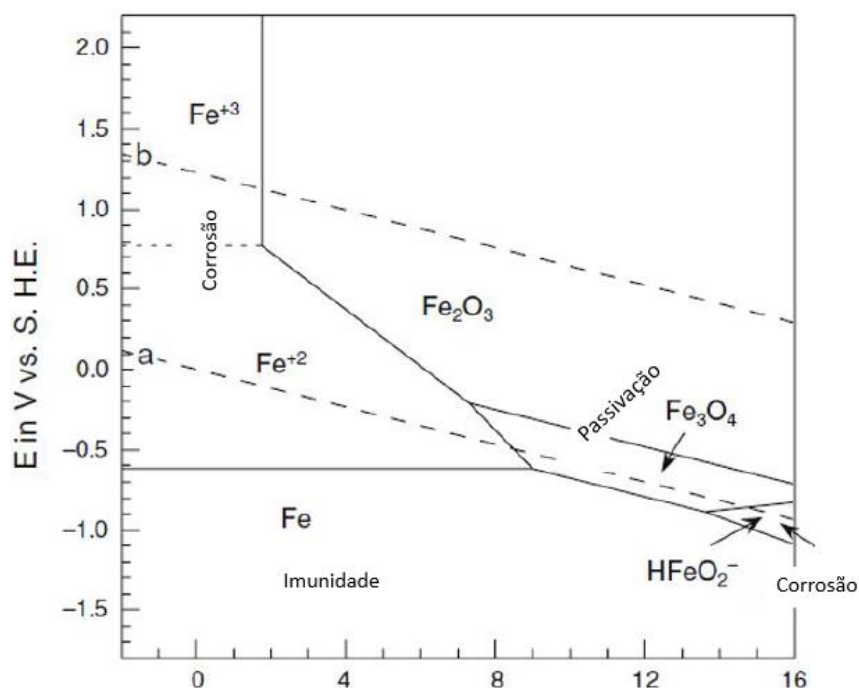
Figura 2.5 - Diagrama de Pourbaix para o ferro a 25°C (MCCAFFERTY,2010) - modificado

Para McCafferty (2010), o diagrama de Pourbaix indica que o ferro pode sofrer corrosão em soluções neutras ou ácidas em dois estados de oxidação (Fe^{2+} ou Fe^{3+}) e que as formações de filmes de Fe_2O_3 faz com que o ferro consiga atingir seu estado de passividade. De acordo com Gentil (2007), nessa determinada situação, o oxigênio provoca a passivação do ferro, gerando a formação de um filme de óxido que será frequentemente protetor em soluções isentas de íons cloreto. No entanto, para valores de pH inferiores até próximo de 8, o aumento do potencial do ferro causado pela presença do oxigênio será insuficiente para provocar a passivação do metal, afirma Gentil (2007).

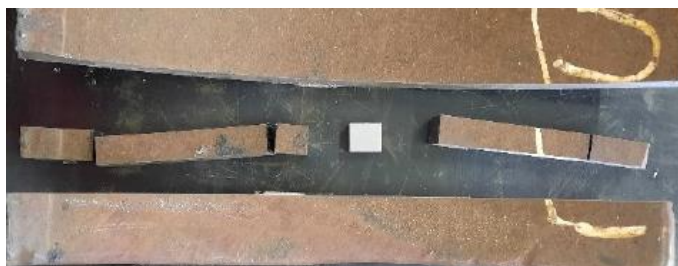
Figura 3.7 - Segmento tubo.

Para a constituição dos eletrodos de trabalho utilizados nos ensaios eletroquímicos, segmentos de tubos retirados de campo (vide **Figura 3.7**) foram cortados em laboratório e embutidos em resina termofixa para a constituição dos eletrodos de trabalho. Em seguida, lixou-se até a grana 600 mesh. A delimitação da área exposta do eletrodo de trabalho em 33 mm² foi feita com o uso de fita adesiva para galvanoplastia (modelo 470, marca 3M), como mostra a **Figura 3.8**:

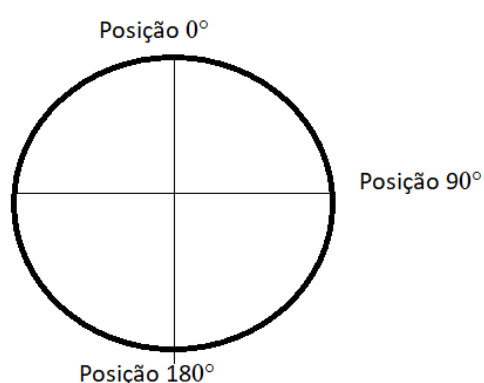
Figura 3.10 -Representação do local de instalação do cupom de massa.

A quantificação da taxa de corrosão nos ensaios gravimétricos se deu pelas avaliações dos cupons de perda de massa (ou campo) encontrados no interior do mineroduto. Eles são instalados na chamada geratriz superior do duto (ou posição 0°) como representado na **Figura 3.10**:

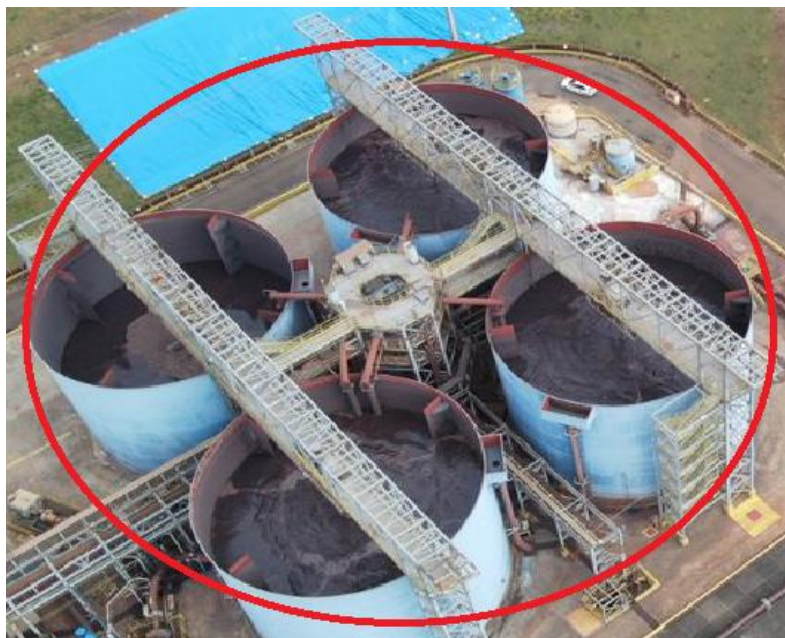
Figura 3.11 - Tanques de homogeneização localizados em EB1.

* A polpa formada na usina de beneficiamento é transferida para os tanques de

homogeneização localizados na estação de bombas 1 (EB1), conforme destacado na **Figura 3.11**, através de um mineroduto de aproximadamente 5 km denominado mineroduto Jr:

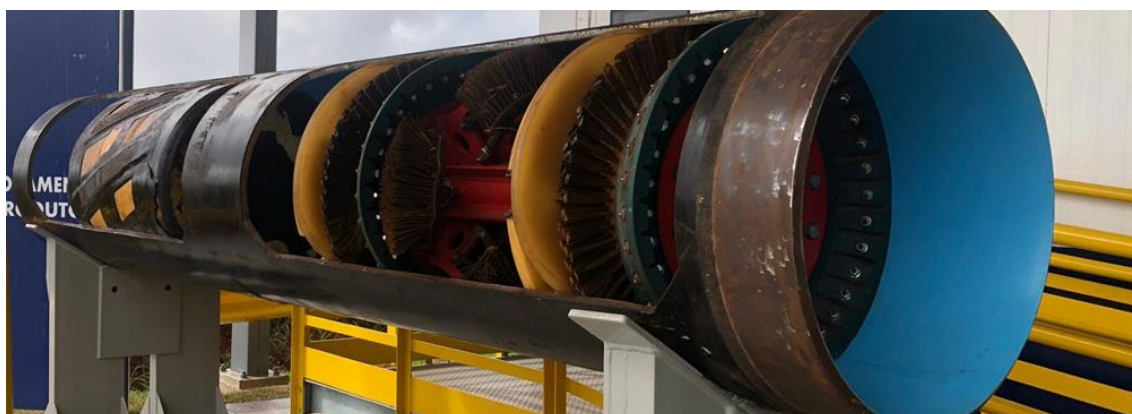
Figura 3.14 - PIG de limpeza.

Para as análises de caracterização química e mineralógica foram usados materiais arrastados pela passagem do PIG de limpeza. Abaixo, na **Figura 3.14**, encontra-se o PIG de limpeza em questão:

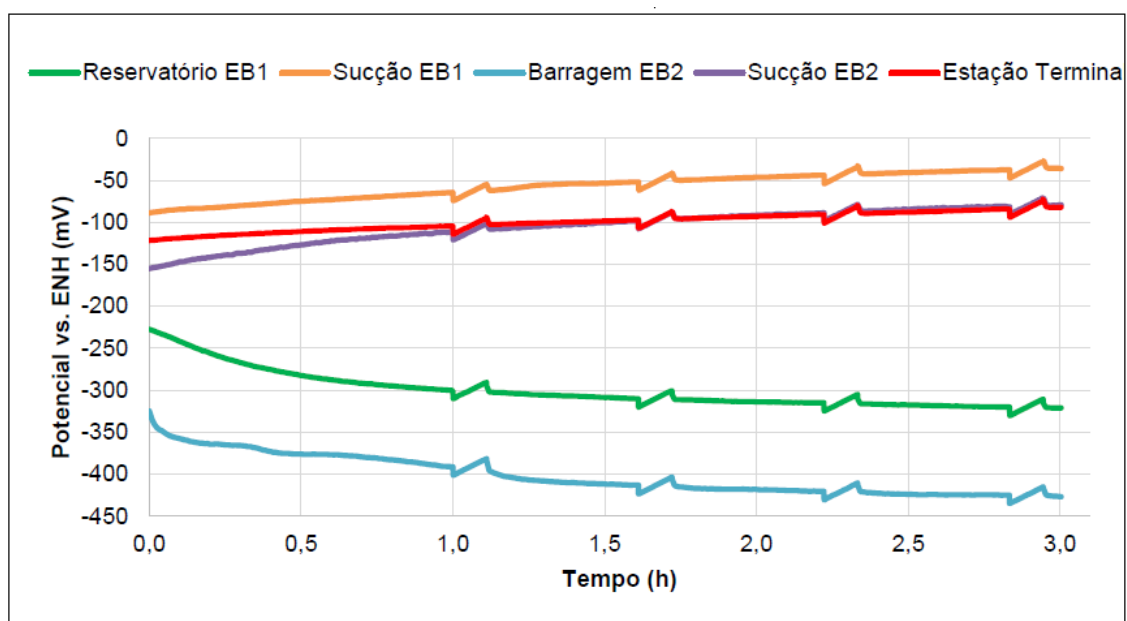
Figura 4.15 – Valores dos potenciais de circuito aberto (PCA) medidos em função do tempo.

Foi observado que os valores de PCA (ou também chamado de potencial de circuito aberto) das amostras de Sucção EB1, Sucção EB2 e Estação Terminal são muito semelhantes, iniciando em valores mais negativos e aumentando para valores entre -35 mV e -85 mV vs. ENH. A elevação gradual do potencial ao longo do tempo sugere que a superfície metálica do eletrodo de trabalho está sendo coberta com produtos de corrosão. O que é coerente com os valores elevados de pH dos meios, isto é, valores mais altos de pH favorece a passivação do aço.

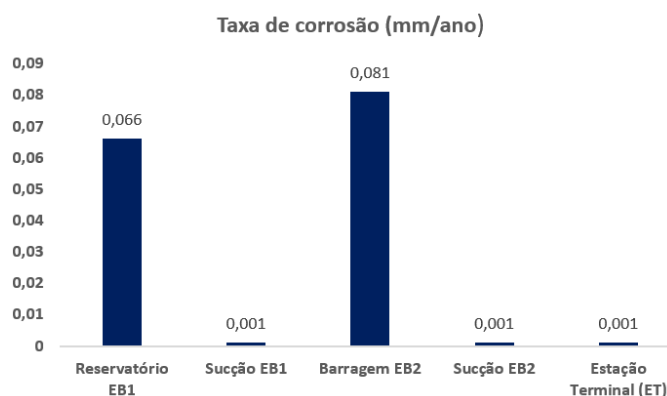
Figura 4.17 - Taxa de corrosão calculadas a partir dos valores de Rp medidos nas amostras de água e sobrenadante da polpa

Observa-se que os maiores valores de taxa de corrosão foram decorrentes das amostras Reservatório EB1 e Barragem EB2. Este resultado está coerente com os valores do potencial de corrosão e com as maiores densidades de corrente anódica da **Figura 4.16**. Estes meios apresentaram as maiores concentrações de ferro dissolvido de acordo com a **Tabela IV**. Estes valores mais elevados das taxas de corrosão estão de acordo com o verificado por Carvalho (2004), em que foi constatado que durante os ensaios de perda de massa em pH 5,0 a taxa de corrosão obtida foi de 0,521 mm/ano para o ferro e para a liga Fe-3Cr de 0,395 mm/ano. Já nos ensaios em que o meio apresentava pH de 6,0 os valores de corrosão foram menores, sendo 0,354 mm/ano para o ferro e 0,342 mm/ano para a liga Fe-3Cr. De acordo com Abdel-Gaber et al., (2003), a dissolução do ferro em aço carbono é motivada através da reação catalítica entre o ferro e os ânions de ácidos inorgânicos adsorvidos sobre a superfície, explicando assim uma maior taxa de corrosão na presença da bactéria ao promover a quantidade de íons inorgânicos a partir do metabolismo bacteriano. Diversos autores, como Geesey et., (1992) e Jigletsova et al., (2003), afirmam que a dissolução do ferro e outras reações de deterioração do aço são responsáveis pela formação de óxidos e/ou hidróxidos de ferro. E este processo é proveniente do acúmulo de material biológico sobre a superfície do aço.

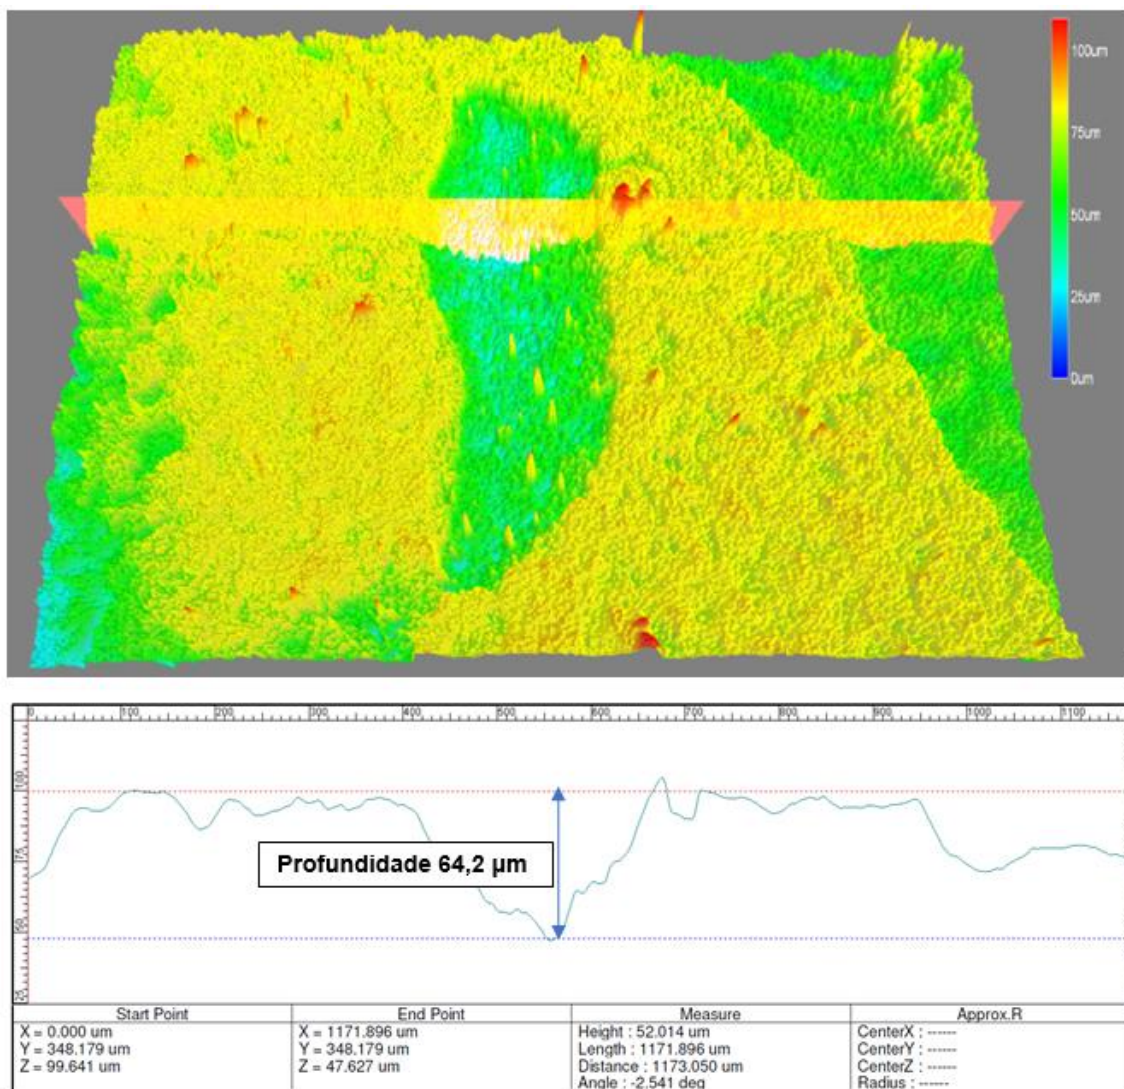
Figura 4.20-Avaliação por microscopia confocal da frente do cupom Sucção EB1.

A profundidade máxima de cada região dos cupons que apresentava ataque localizado foi medida com microscópio confocal. Assim foi possível verificar a diversidade da morfologia dos ataques localizados. Os resultados dessas análises estão apresentados nas **Figura 4.19, Figura 4.20, Figura 4.21, Figura 4.22, Figura 4.23, Figura 4.24 e Figura 4.25:**

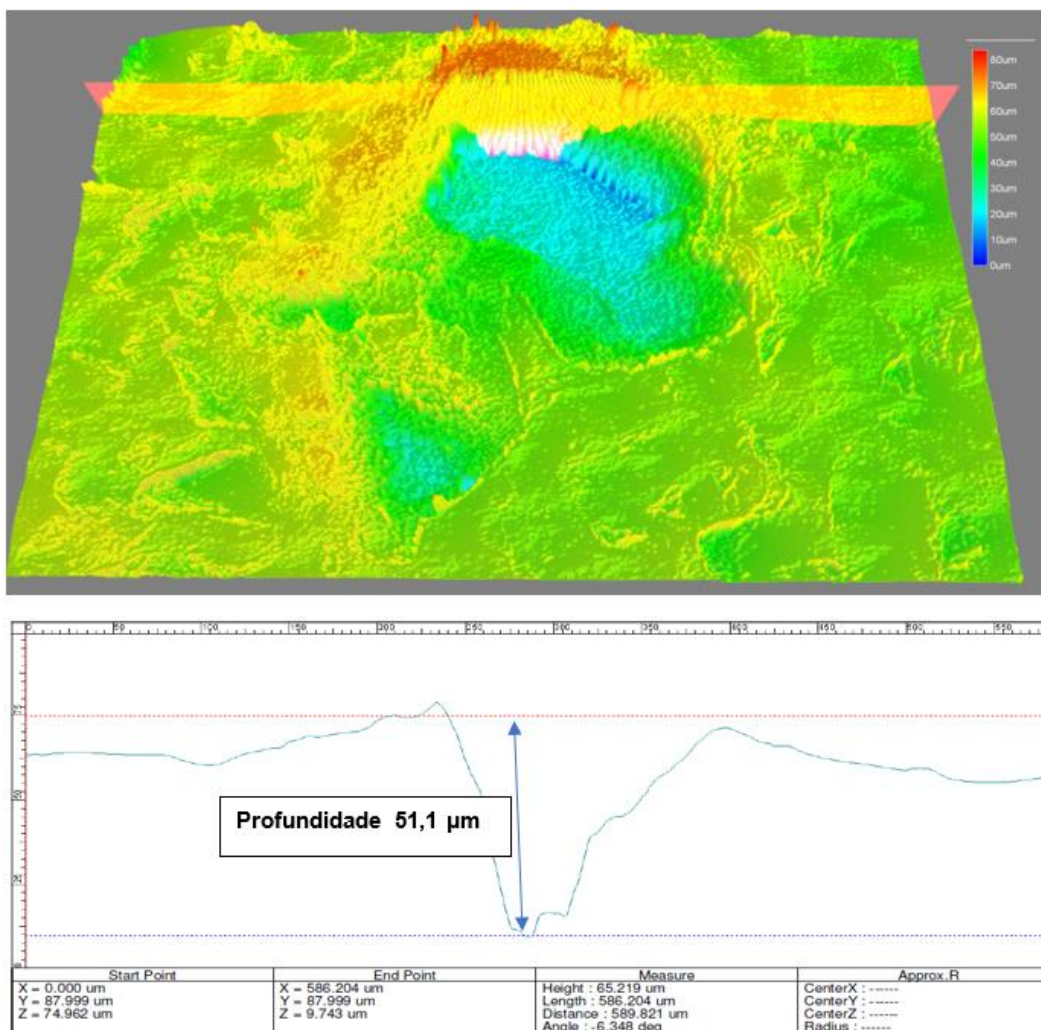
Figura 4.22-Avaliação por microscopia confocal da frente do cupom Sucção EB2.

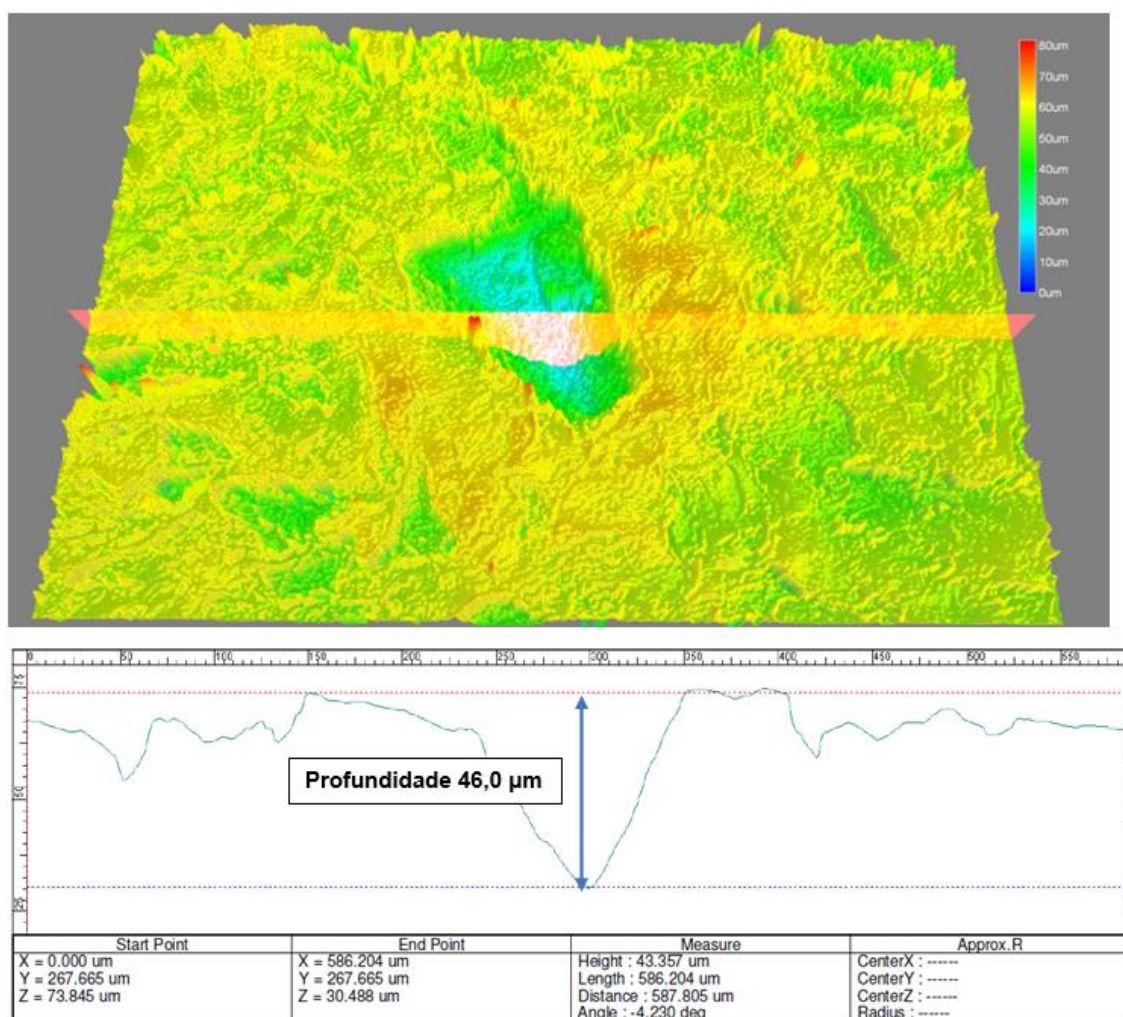
Figura 4.25 - Avaliação por microscopia confocal da frente do cupom ET Chegada.

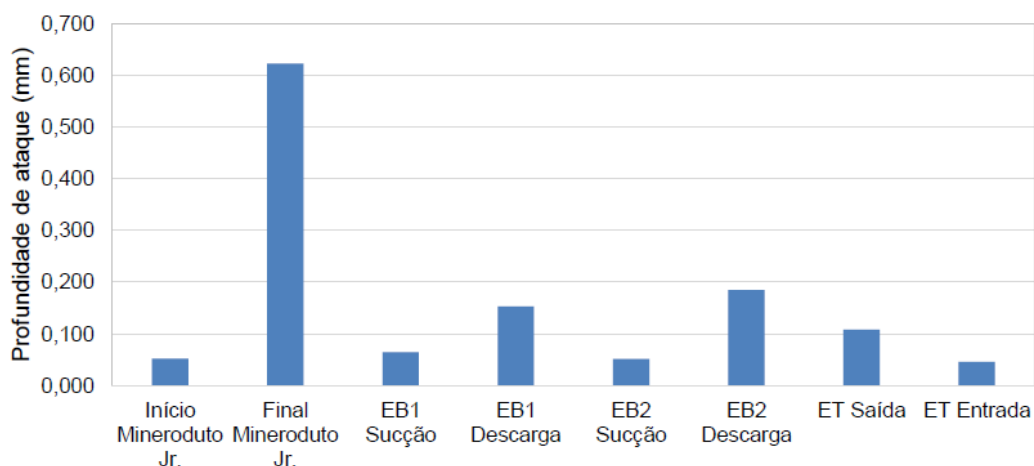
Figura 4.26 - Profundidade máxima de ataque localizado na superfície de frente dos cupons instalados no mineroduto apresentaram este tipo de ataque.

Notou-se que o cupom instalado na Descarga EB2 apresentou um ataque tipo pite e o cupom instalado no final mineroduto Jr. apresentou a maior profundidade de ataque. Para melhor visualização e entendimento, a **Figura 4.26** apresenta os valores da profundidade máxima de ataque localizado nos respectivos cupons:

Vale ressaltar que apenas o cupom instalado na EV Entrada não apresentou ataque localizado. Com os dados disponíveis até o presente momento, não é possível apontar as reais razões da ocorrência do ataque localizado ser bem mais elevada no pondo final do mineroduto Jr. Mas algumas vertentes para futuros estudos já foram traçadas, como por exemplo, a influência do pH da água de flushing utilizada no processo de limpeza da tubulação e pretende-se também realizar algumas análises com um segmento de tubulação desse ponto.

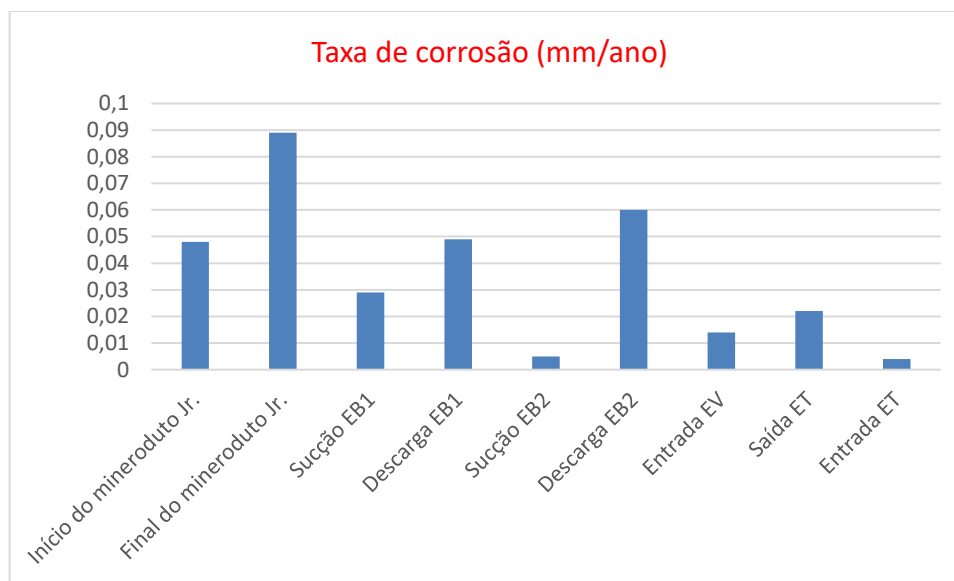
Figura 4.34 - Valores de taxa de corrosão.

Na **Figura 4.34** tem-se os valores da taxa de corrosão que foram apresentados na **Tabela VIII**:

Diante dos dados trazidos na **Figura 4.34**, ficou claro a discrepância entre os valores da taxa de corrosão dos cupons que apresentaram um intenso ataque de corrosão com os demais. Isso indica que houve anomalia no procedimento de instalação de tais cupons.
