TÉCNICAS DE CONSERVAÇÃO E RESTAURAÇÃO
DE PAVIMENTOS FLEXÍVEIS

Trabalho de Conclusão de Curso apresentado ao curso de Especialização em Produção e Gestão do Ambiente Construído do departamento de Engenharia de Materiais e Construção, da Escola de Engenharia da Universidade Federal de Minas Gerais, como requisito parcial para obtenção do título de Especialista.

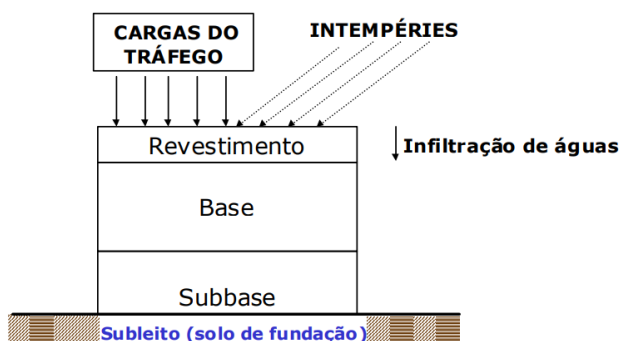
Figura 1: Estruturas do pavimento.

Com esses quatro elementos é formada a estrutura completa do pavimento. Não é apenas a massa asfáltica e, sim, toda uma estrutura que recebe e equilibra o peso dos veículos que trafegam na rodovia. Sem essas etapas, o pavimento pode deformar precocemente conforme a intensidade do tráfego (Figura 1).

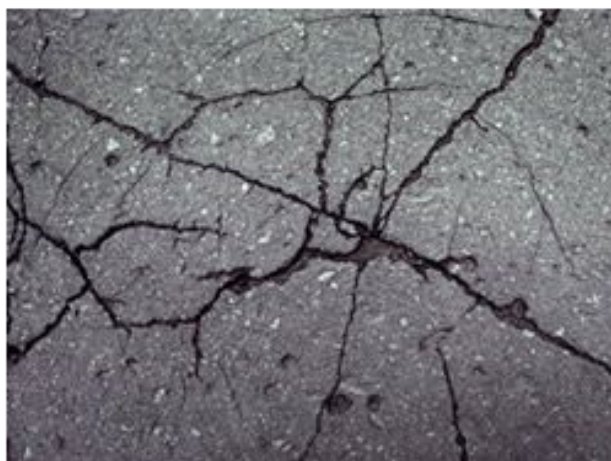
Figura 6: Fissuras e trincas.

– **Fissura:** é uma fenda de largura capilar existente no revestimento, posicionada longitudinalmente, transversalmente ou obliquamente ao eixo da via, somente perceptível à vista desarmada a distâncias inferiores a 1,5 m, com abertura inferior a 1 mm.

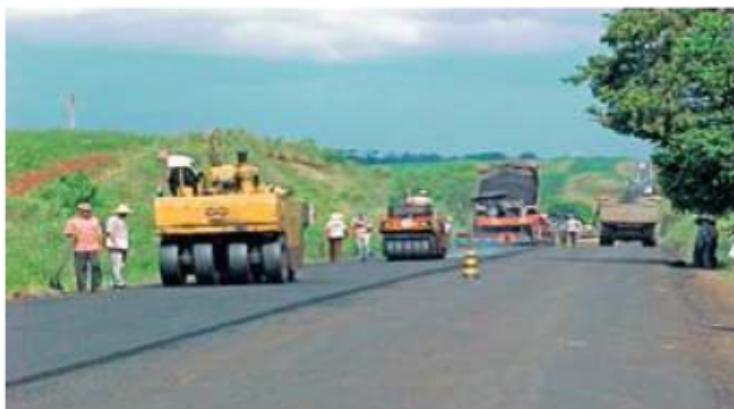
Figura 12: Processo de recapeamento.

Para o tratamento de afundamentos são sugeridas duas técnicas, recapeamento e fresagem. “[...] Recapeamento estrutural é a construção de uma ou mais camadas asfálticas sobre o pavimento existente, incluindo, geralmente, uma camada para corrigir o nivelamento do pavimento antigo, seguida de uma camada com espessura uniforme” (YOSHIZANE, 2005, p.9apudROCHA, 2010). De acordo com a Figura 12.

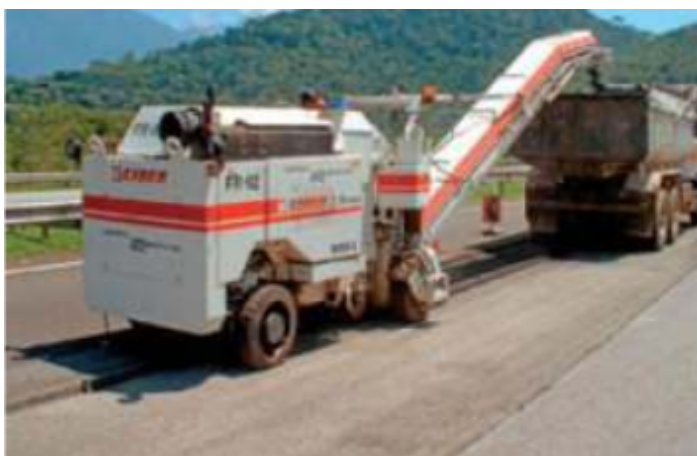
Figura 13: Processo de fresagem

“[...] fresagem (Figuras 13 e 14) é a operação de corte, com uso de máquinas especiais, do revestimento asfáltico existente em um trecho de via, onde outra camada do pavimento, para restauração da qualidade ao rolamento da superfície, ou como melhoramento da capacidade de suporte” (BERNUCCI et al, 2008, p.188).55REVISTA INTEGRALIZAÇÃO UNIVERSITÁRIA V.11 Nº 15 novembro 2016.

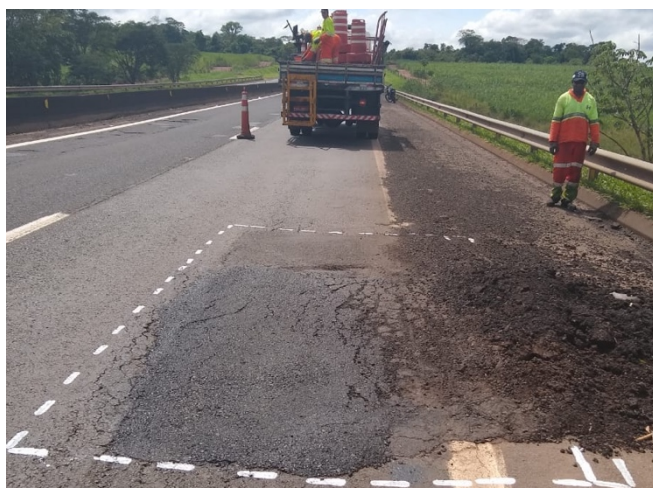
Na Figura 16 retrata-se a situação do trecho no Km 526,587 no sentido oeste da SP 270 com a delimitação do local a ser fresado e sinalização com cones, placas de obra e homens bandeira conforme procedimentos de segurança da concessionária.

Figura 15 Trecho com defeito (antes).

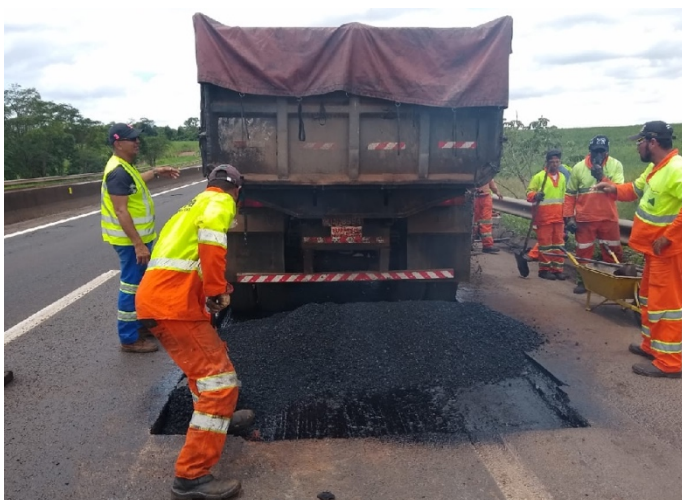
Para a realização da fresagem, como pode ser visto na Figura 17, deve ser feita a aplicação de antiaderente nos equipamentos, e após sua finalização é necessário a verificação da situação do fundo da caixa, caso as o revestimento remanescente não esteja íntegro é necessário o aumento da espessura da fresagem com mais uma passada da fresadora. É realizada a limpeza da caixa de fresagem com soprador costal e posteriormente a aplicação de pintura de ligação com emulsão asfáltica do tipo RR-2C.

Figura 16: Trecho fresado com pintura de ligação e aplicação do concreto betuminoso usinado à quente (durante).

É preciso aguardar o rompimento da emulsão asfáltica (evaporação da parte aquosa da emulsão) para dar início a aplicação do concreto betuminoso usinado à quente com CAP-30/45 com utilização da Faixa III do DER-SP. Para compactação é utilizado o rolo liso vibratório concomitantemente à atividade de rastelo para um melhor acabamento da caixa de fresagem. É realizada a conferência de temperatura durante a aplicação e compactação da massa asfáltica, registro de suma importância para o controle de qualidade do revestimento aplicado.

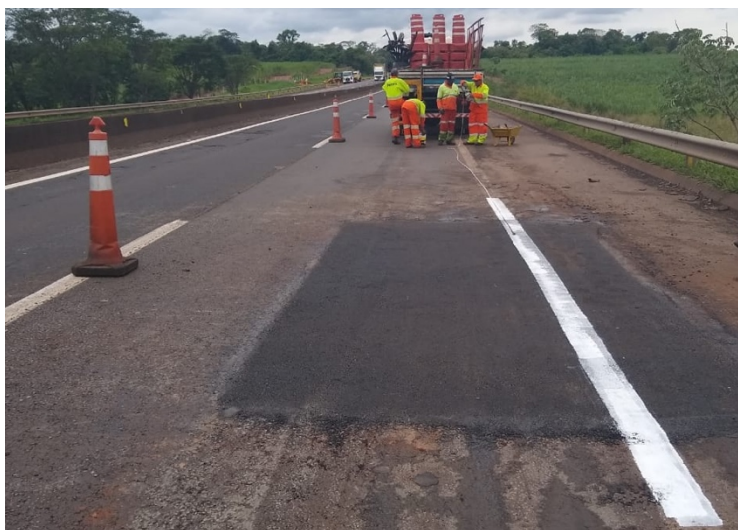
Após o resfriamento da caixa de fresagem o tráfego é liberado. Na Figura 18 mostra-se que após a atividade é necessário um caminhão especial que realiza pintura horizontal tendo em vista que o edital de concessão exige que não haja “panos pretos”, ou seja, segmentos sem sinalização horizontal.

Figura 17: Trecho com execução do remendo finalizado (Depois).

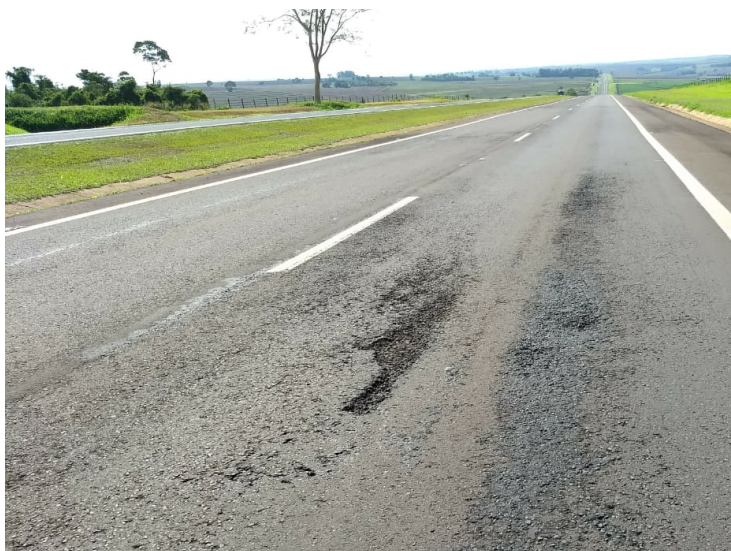
Na Figura 19 retrata-se o pavimento deteriorado antes do processo de restauração de remendo no Km 479+719 no sentido leste da SP 270.

Figura 18: Trecho com defeito (antes).

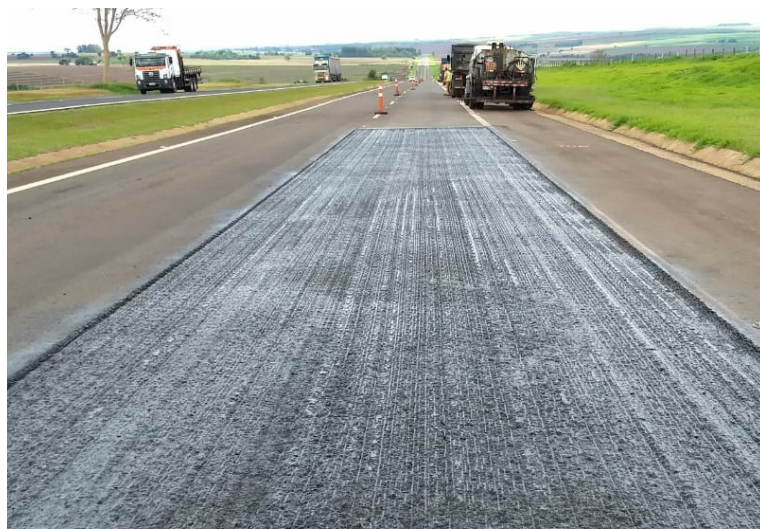
Figura 19: Trecho fresado com aplicação de emulsão asfáltica (durante).

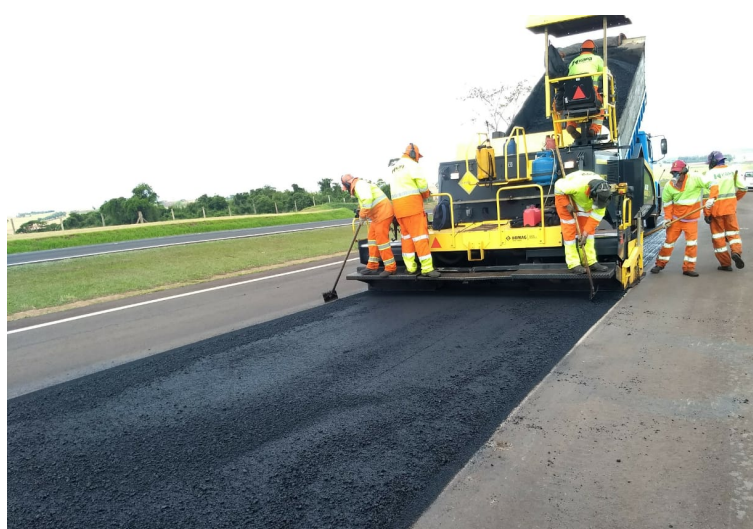
É necessário aguardar o rompimento da emulsão asfáltica (evaporação da parte aquosa da emulsão) para que, conforme Figura 21, o caminhão basculante que carrega a vibro-acabadora de massa asfáltica aplique e regularize o concreto asfáltico com ligante asfáltico polimérico do tipo SBS-60/85, utilizando a faixa III do DER-SP.

Nessa fase é realizada a conferência de temperatura durante a aplicação e compactação da massa asfáltica, registro de suma importância para o controle de qualidade do revestimento aplicado. A compactação é realizada por rolo compactador de pneus e o rolo compactador liso finaliza a compactação e dá acabamento a caixa de fresagem. Ainda para o acabamento o rastelo acompanha as etapas de compactação com o objetivo de melhorar o acabamento e limpeza da caixa de fresagem;

Figura 20: Aplicação da massa asfáltica (durante).

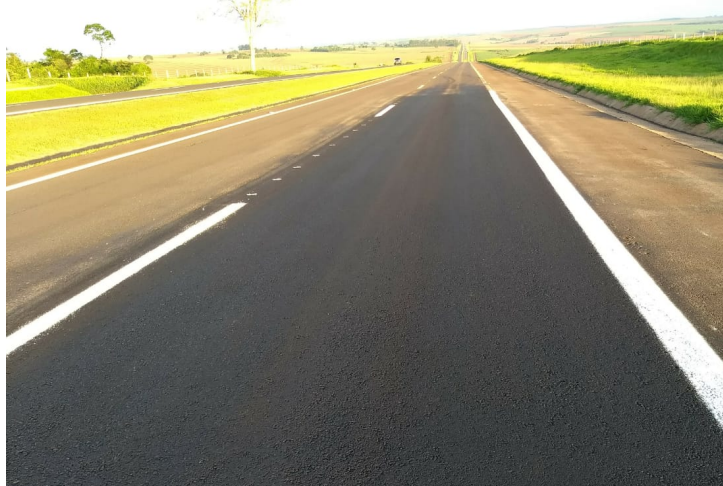
Após o aguardo do resfriamento da caixa de fresagem é possível a liberação do tráfego e como mostra-se na Figura 22 é necessário um caminhão especial que realiza pintura horizontal tendo em vista que o edital de concessão exige que não haja “panos pretos”, ou seja, segmentos sem sinalização horizontal.

Figura 21: Trecho com fresagem e recomposição finalizada (depois).

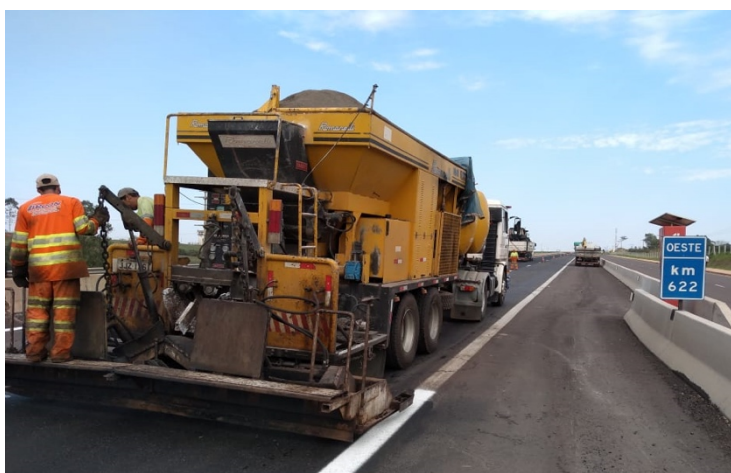
O serviço de microrrevestimento é utilizado para selagem, proteção, impermeabilização e rejuvenescimento dos pavimentos asfálticos que se encontram naturalmente deteriorados e desgastados pela ação do tráfego e oxidados pelas intempéries. Assim, quando detectada a necessidade da aplicação do microrrevestimento pelos especialistas em pavimentação é acionada a equipe de microrrevestimento que tem o objetivo adicionar uma nova camada de rolamento, melhorando o conforto e a segurança dos usuários além do aspecto do revestimento. A equipe de microrrevestimento asfáltico produz em média de 3.600 m² a 7.200 m² por dia, o que corresponde a aproximadamente 1.000 m de uma faixa de rolamento. Nessa atividade os seguintes equipamentos são utilizados:

Figura 22: Aplicação do Microrrevestimento asfáltico com multidistribuidora

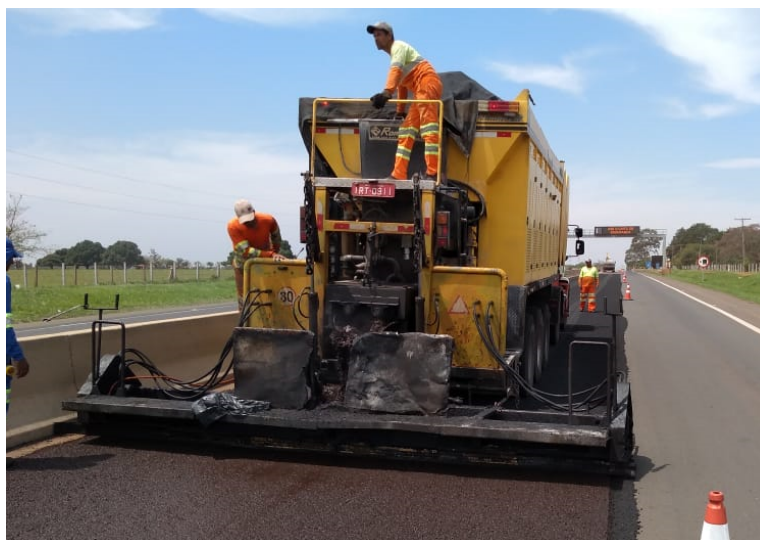
O serviço de tratamento superficial duplo (TSD) assim como o microrrevestimento é utilizado para selagem, proteção, impermeabilização e rejuvenescimento dos pavimentos asfálticos que se encontram naturalmente deteriorados e desgastados pela ação do tráfego e oxidados pelas intempéries. No entanto este serviço é indicado para segmentos que possuem um nível um pouco maior de trincamento que o microrrevestimento. Assim, quando detectada a necessidade da aplicação do tratamento superficial duplo pelos especialistas em pavimentação é acionada a equipe de tratamento superficial duplo que tem o objetivo adicionar uma nova camada de rolamento, melhorando o conforto e a segurança dos usuários além de melhoria do aspecto do revestimento. O tratamento superficial duplo com adição de borracha difere do tratamento superficial duplo tradicional por ser aplicado à quente, e o ligante asfáltico com borracha melhora as propriedades elásticas da camada, proporcionando uma maior sobrevida e capacidade de proteção do novo revestimento contra a reflexão de trincas. A equipe de tratamento superficial duplo produz em média de 3.600 m² a 7.200 m² por dia, o que corresponde a aproximadamente 1.000 m de uma faixa de rolamento. Esta equipe utiliza os seguintes equipamentos:

Figura 23: Aplicação da segunda Camada (Durante)

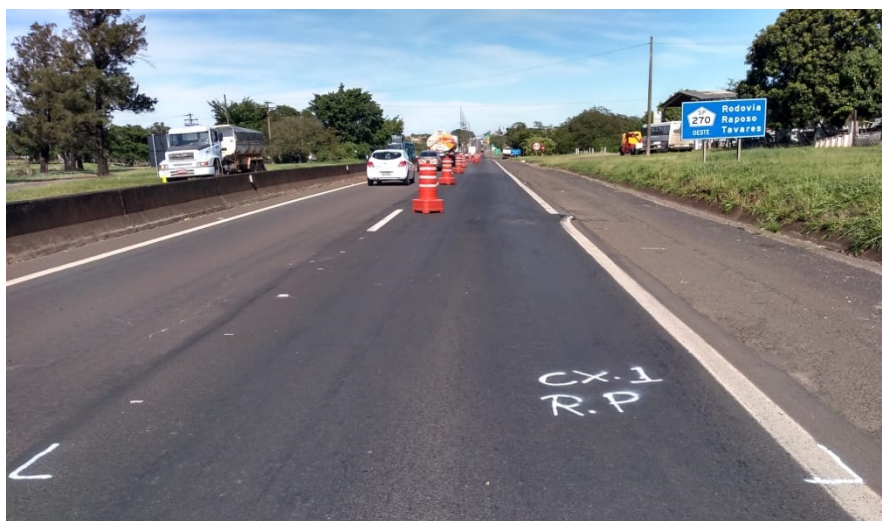
A execução se inicia com a delimitação do local a ser realizado o reparo profundo, sinalização com cones, placas de obra e homens bandeira conforme procedimentos de segurança da concessionária. Essas etapas foram realizadas na restauração Km 444+800 no sentido Leste da SP 270 e podem ser observadas na Figura 25.

Figura 24: Delimitação do trecho com defeito (antes).

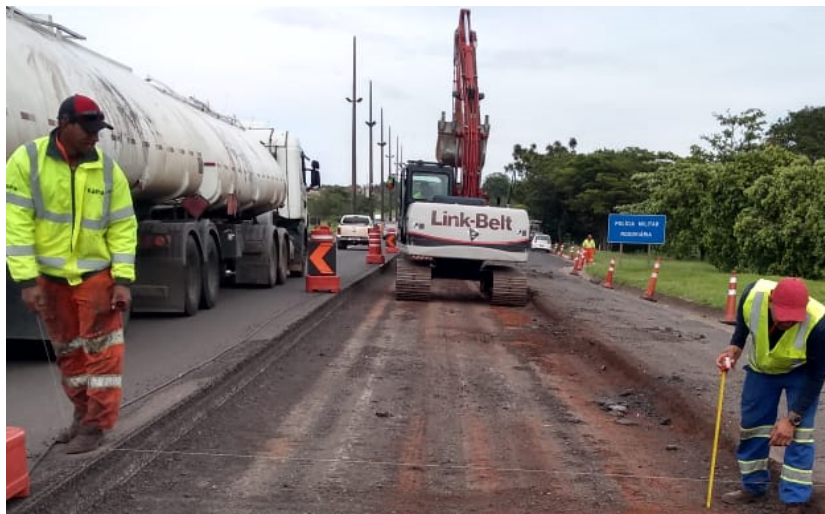
Logo em seguida é realizado o procedimento de fresagem com fresadora de médio ou grande porte mostrado na Figura 25, e posteriormente limpeza com vassoura mecânica. Para a retirada das camadas mais profundas do solo é necessário a utilização da retroescavadeira de grande porte para remoção da espessura necessária das camadas de base e/ou sub-base.

Figura 25: Fresagem (durante).

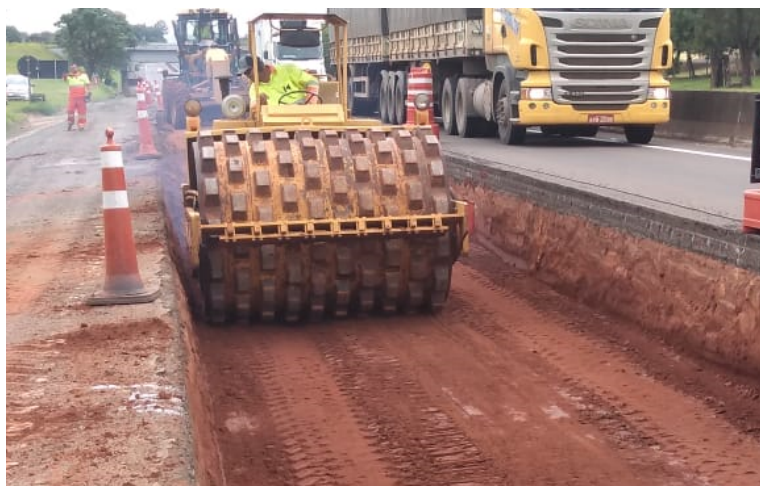
Após alcançar a espessura desejada da caixa é realizada a compactação do fundo da caixa com rolo compactador do tipo pé de carneiro conforme Figura 27 e então é feito o despejo da camada de rachão com caminhão basculante e a compactação com objetivo de melhorar o arranjo entre as pedras conforme pode ser observado na Figura 28.

Figura 26: Compactação do fundo da caixa (durante).

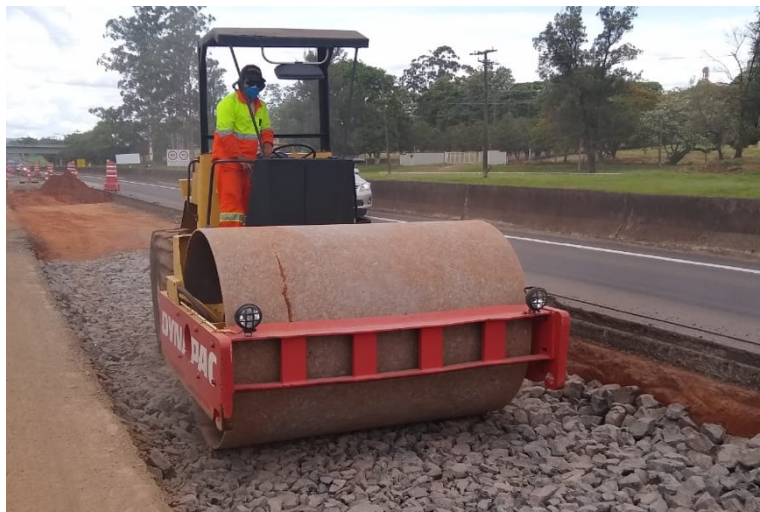
Figura 27: Compactação da camada de rachão (antes).

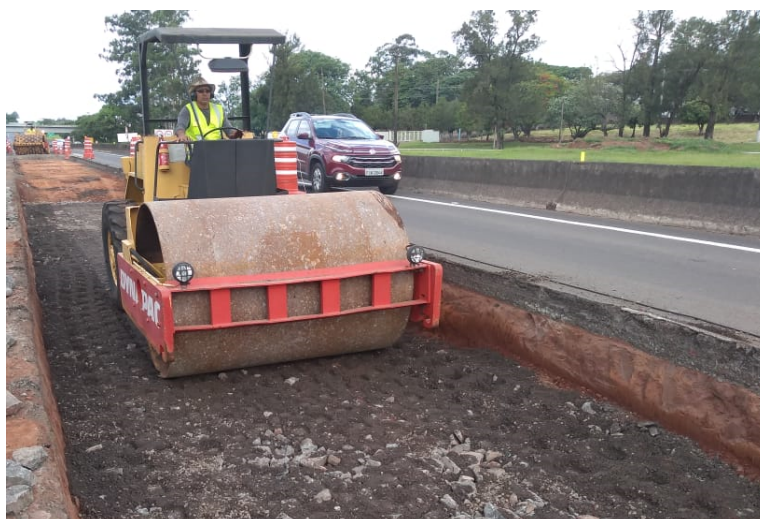
Outra cama é feita com a aplicação da bica corrida para travamento do rachão que também deve ser compactada com rolo liso como vemos na Figura 28, e logo em seguida é realizado o espalhamento da Brita Graduada Simples com caminhão basculante e compactação da Brita Graduada Simples (BGS) com rolo liso vibratório apresentados na Imagem 29 e Imagem 30.

Figura 28: Compactação da bica corrida com rolo liso (durante).

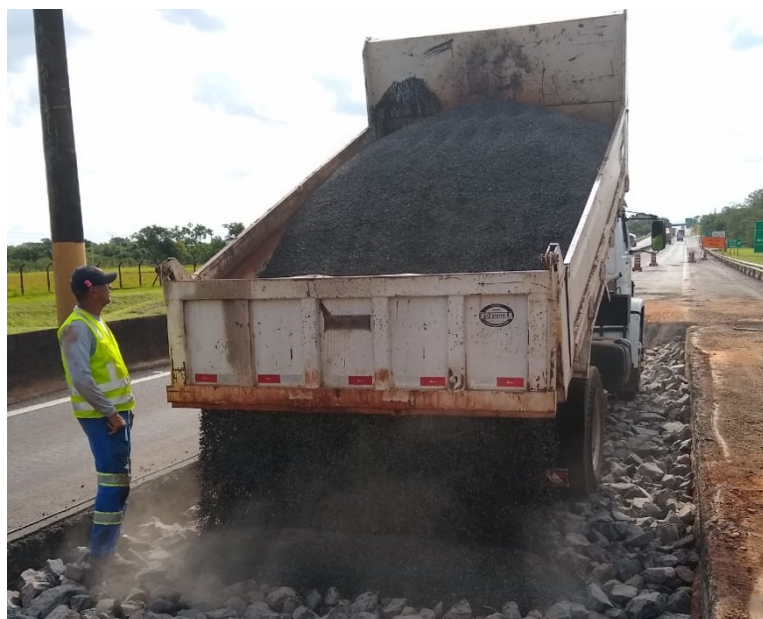
Figura 29: Espalhamento da Brita Graduada Simples com caminhão basculante (durante).

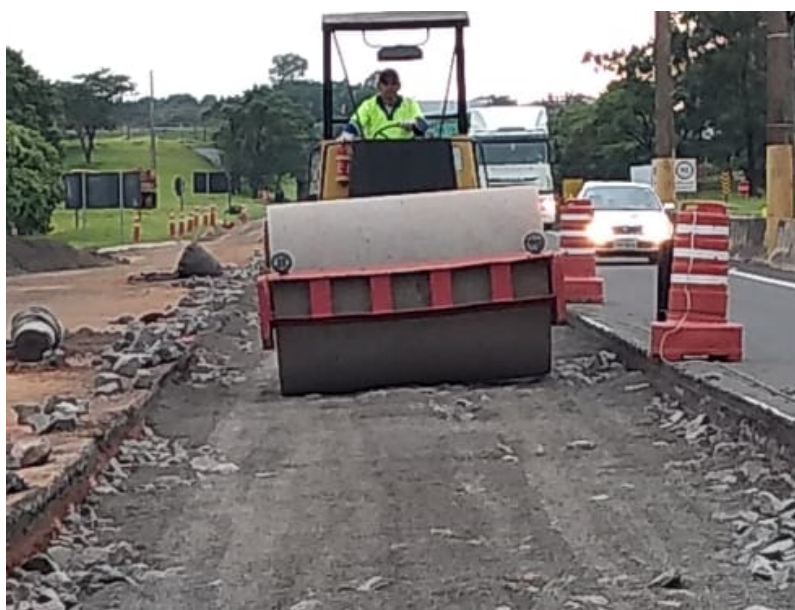
Figura 30: Compactação de BGS com rolo liso vibratório (durante).
