Processo de urbanização da bacia hidrográfica do córrego melancias, em Montes Claros, MG

Urbanization process of the melancias stream watershed in Montes Claros, MG

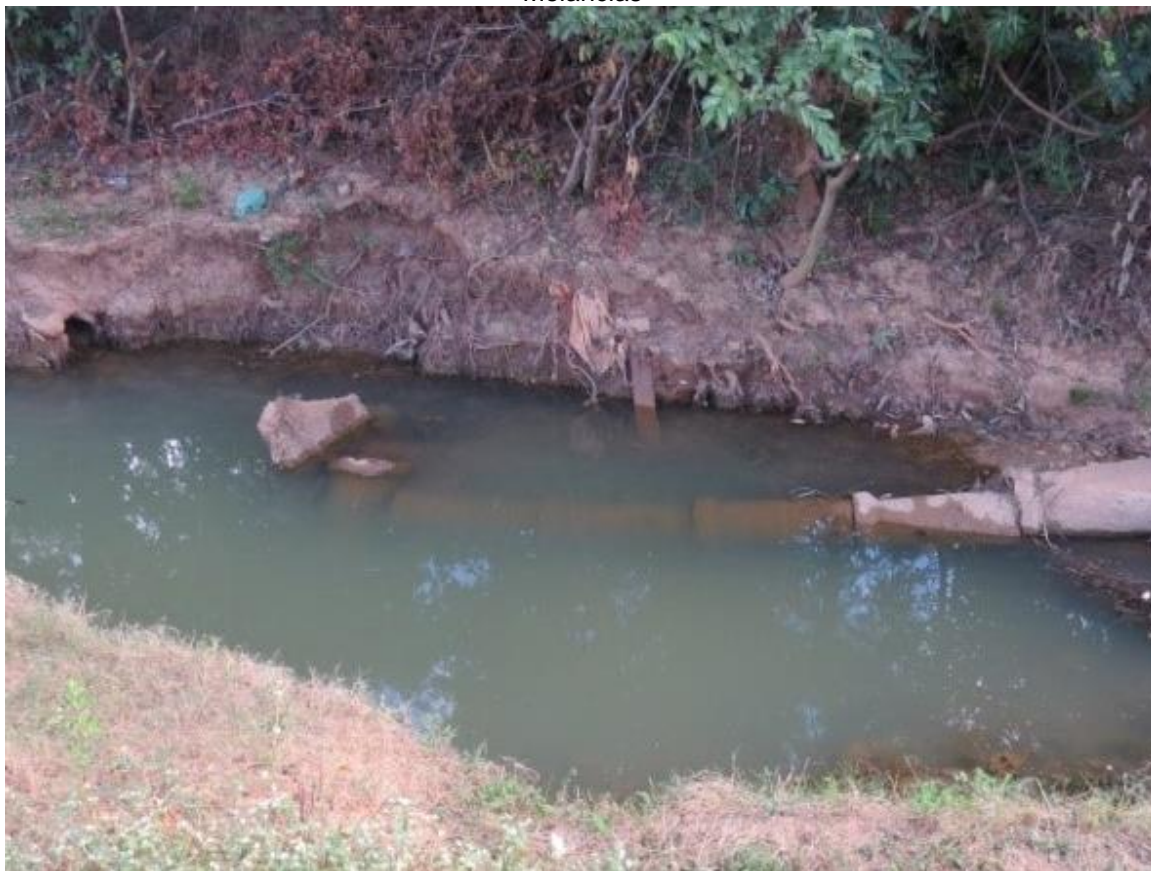
O descaso com a preservação do leito e com a qualidade da água, fica evidenciado pela presença de estrutura hidráulica urbana passando próximo e às vezes dentro do corpo hídrico sem nenhuma proteção (Figura 3) e vias públicas ao lado do curso hídrico, sem estruturas de contenção e de preservação.

Figura 03 – Presença de estrutura hidráulica abandonada no ponto 05 do Trecho A do Córrego Melancias

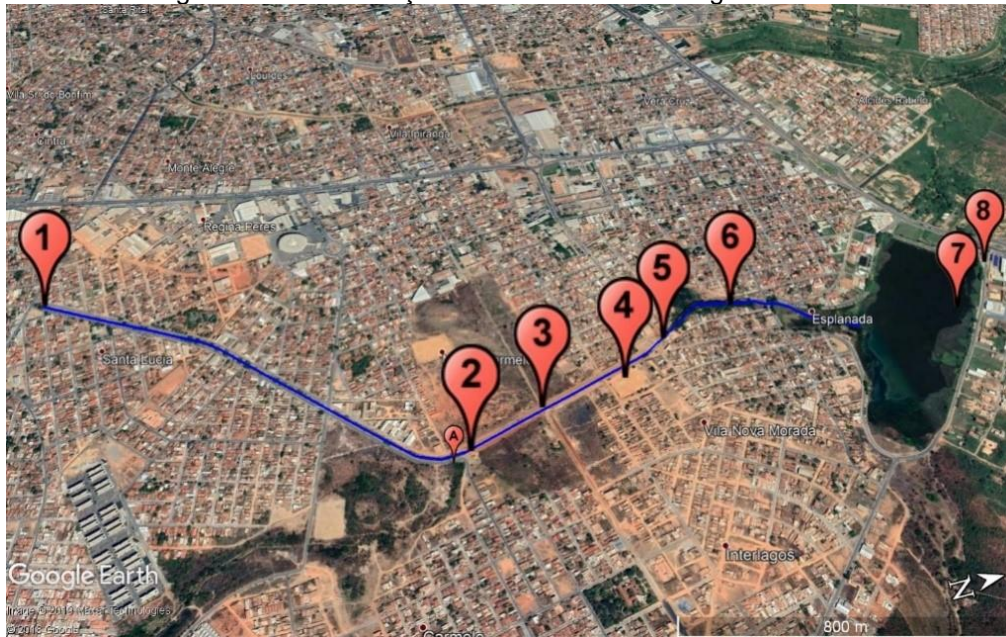
Figura 04 – Identificação do Trecho B do Córrego Melancias

O Trecho B inicia na galeria de drenagem do córrego Melancias, no canal de drenagem pluvial, encontra com o Trecho A próximo ao ponto 2 (FIGURA 4), e final na lagoa de Interlagos, percorrendo os bairros Santa Lucia, Monte Carmelo, Carmelo, Vila Nova Morada e Esplanada.

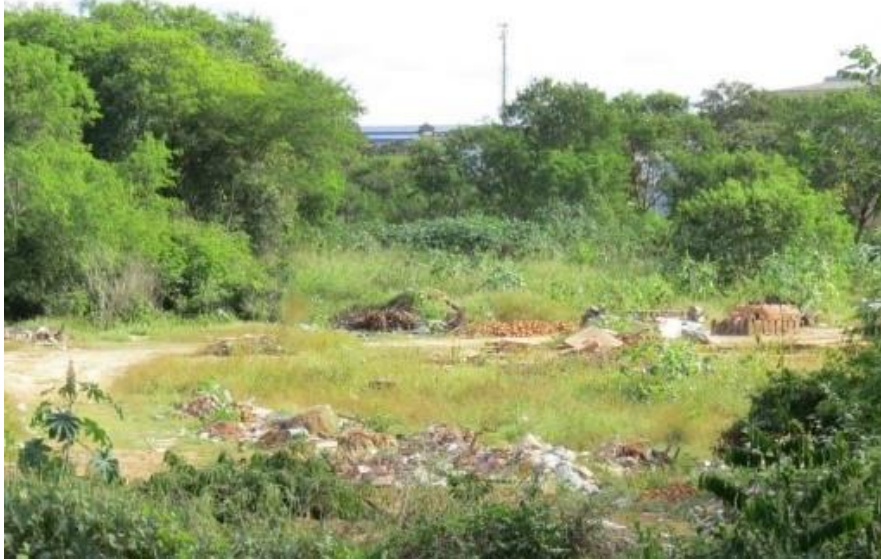
Esse córrego é bastante afetado com o impacto antrópico. O descarte irregular de resíduos sólidos é uma das mais recorrentes ações encontradas ao longo do córrego (Figura 05). Em trabalho realizado por Fonseca (2007), os moradores próximos ao canal apontaram o avanço socioeconômico da região e problemas como o acúmulo de lixo na região, a falta de arborização e a ocorrência de enchentes nos períodos de maior pluviosidade, como fatores que intervêm na qualidade ambiental do local. Neste trabalho foi possível verificar que os impactos ambientais levantados pelo autor ainda estão presentes na região do córrego Melancias.

Figura 05 – Presença de resíduos sólidos no entorno do córrego Melancias

Para os IA identificados, podem ser propostas medidas como a revitalização da lagoa de Interlagos; a revitalização de toda a área da primeira lagoa onde inicia o Rio. Medidas potencializadoras vão oferecer estrutura para o

Essas medidas têm como objetivo reverter a situação em que o ambiente se encontra. Algumas poderão atenuar alguns impactos encontrados, como os gerados pelo esgotamento sanitário e, em outros evitar, como no caso do extrativismo ilegal. A educação ambiental é medida de extrema importância, devido à necessidade de manutenção dos recursos naturais. É preciso capacitar a população para agregar essa prática ao seu cotidiano, diminuindo cada vez mais o potencial dos impactos negativos gerados.

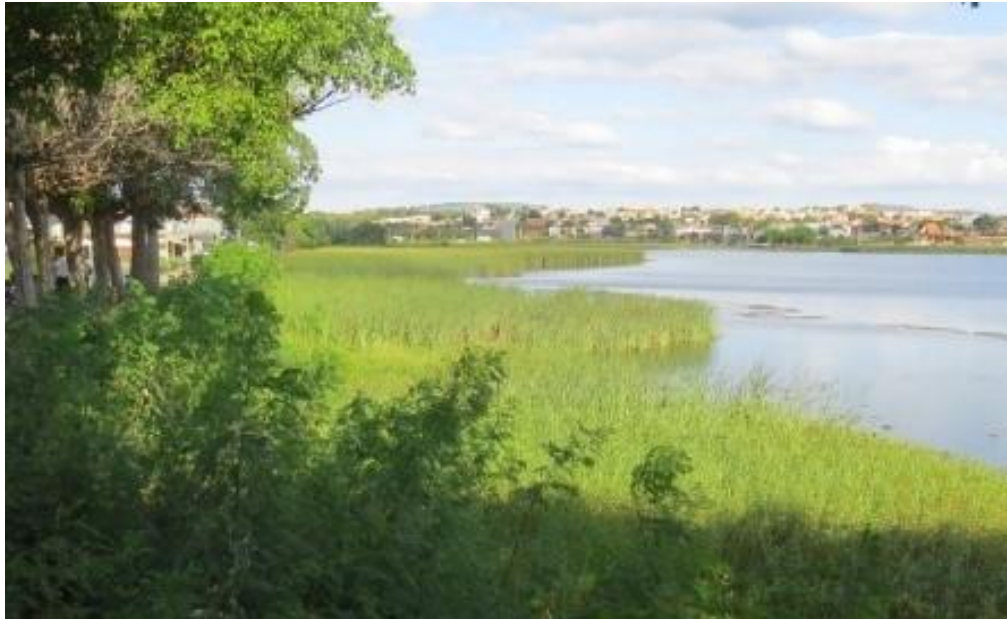
A lagoa da Pampulha (FIGURA 6) apresenta grande potencial a ser explorado pelo município, como ponto de lazer e preservação para o município e como micro regulador de umidade do ar. A valorização desse ambiente se torna viável, sendo que esse local apresenta grande potencial socioeconômico e ambiental, uma vez que a expansão das zonas verdes é de extrema importância para a saúde pública.

Figura 06 – Vegetação na lagoa de interlagos com crescimento invasivo no ponto 08 do Trecho B
