O CONCEITO DE PRESERVAÇÃO COMO AGENTE TRANSFORMADOR DO AMBIENTE CONSTRUÍDO: O CASO DO BAIRRO SANTO ANTÔNIO ALÉM DO CARMO EM SALVADOR/ BA CARSLADE, F.L. (1); OLIVEIRA, Felipe Musse de(2); NICOLIELO, Isabel(3).

2. Estudo de caso: O bairro de Santo Antônio Além do Carmo na cidade de Salvador/BA.

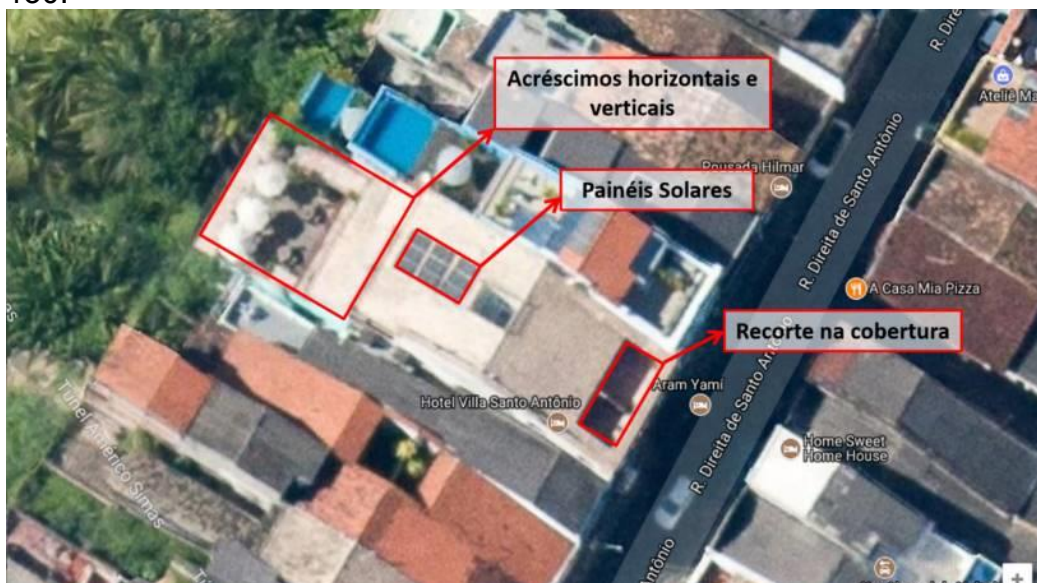
Na implantação do imóvel, conforme apontado na figura 8, é possível identificar as intervenções realizadas no pano de cobertura e no fundo do lote.

Figura 8 – Foto de satélite do imóvel localizado à Rua Direita de Santo Antônio, nº 130.

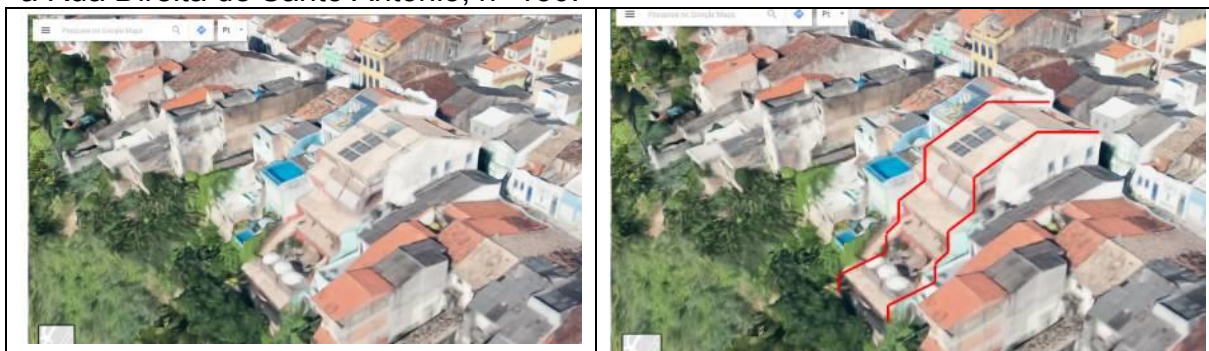
As figuras 9 e 10 que se seguem, capturadas a partir do Google Street View possibilitam a visualização da fachada posterior do imóvel, voltada para a Baía de todos os Santos. Nota-se acréscimos construtivos na volumetria do bem que seguem a declividade do terreno.

Figuras 9 e 10 – Vista da fachada posterior e da fachada lateral esquerda do imóvel à Rua Direita de Santo Antônio, nº 130.

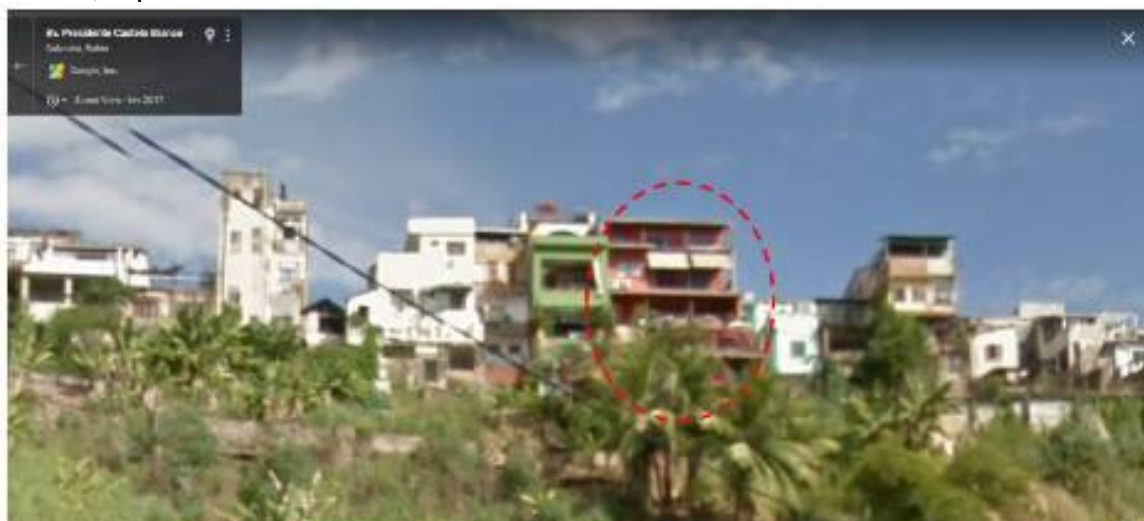
Abaixo, na figura 11, a partir da Baía de Todos os Santos, é possível visualizar o imóvel em questão e as alterações realizadas ao longo dos anos.

Figuras 11 – Vista da fachada posterior do imóvel à Rua Direita de Santo Antônio, nº 130, a partir da Baía de Todos os Santos.

Pode-se observar o contraste da massa construída voltada para a rua com a que se desenvolveu no frontispício voltado para o mar, quanto á preservação dos aspectos arquitetônicos do conjunto. O adensamento edificado que se forma na encosta se deu de maneira irregular e desordenada e as desproporções volumétricas impossibilitam a leitura do conjunto arquitetônico e urbano tombado.
