Montes Claros
2022

**ANÁLISE MORFOMÉTRICA E AMBIENTAL DA MICROBACIA DO RIBEIRÃO
MATINADA EM COLUNA/MG**

Monografia de especialização apresentada ao Instituto de Ciências Agrárias da Universidade Federal de Minas Gerais, como requisito parcial à obtenção do título de Especialista em Recursos Hídricos e Ambientais.

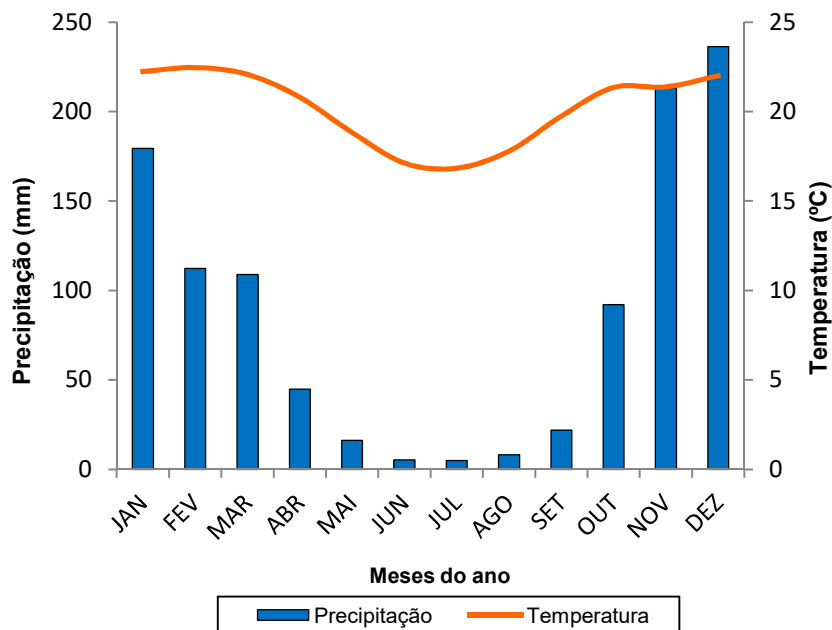
Os verões apresentam-se quentes e chuvosos, podendo a temperatura média atingir 28°C nos meses de dezembro, janeiro, fevereiro e março e o índice pluviométrico com média de precipitação em torno de 230 mm em dezembro. O inverno é marcado pela estação seca e fria, sendo os meses de junho, julho e agosto os mais secos, apontam médias de precipitação que variam de 5 a 8 mm por mês. No mês de julho tem-se o registro das temperaturas mais baixas, em torno de 11°C, já os dias são mais quentes, com temperaturas próximas de 24°C. Percebe-se que no inverno, mais precisamente nos meses de julho e agosto, a amplitude térmica mais intensa, com oscilação de temperatura entre 12°C e 13°C, representadas nos Gráficos 2 e 3.

Gráfico 2. Temperaturas Médias Anuais (1985-2020)

Gráfico 3. Climograma para a Microbacia Hidrográfica do Ribeirão Matizada, Coluna/MG (1985-2020)

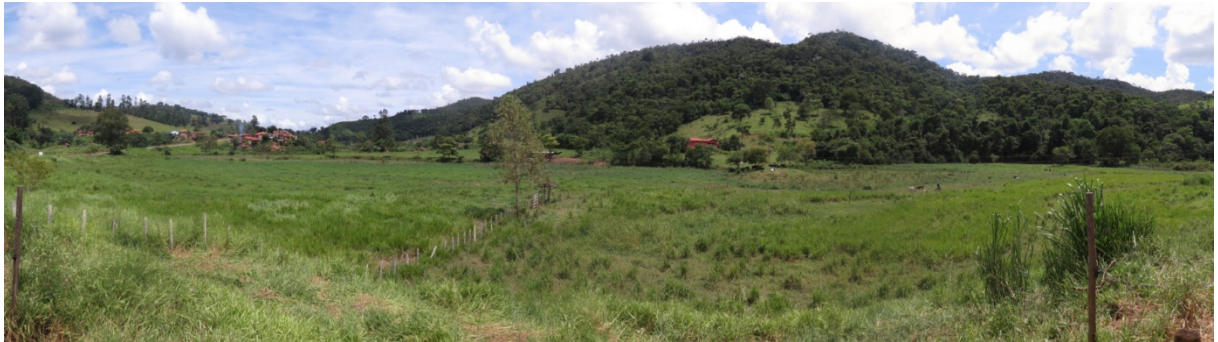
Figura 5- Planície aluvial do Ribeirão Matizada, Coluna/MG

A microbacia do Ribeirão Matizada apresenta uma área geológica caracteristicamente erosional, do sistema de drenagem da Folha de São Sebastião do Maranhão, observa-se que trechos do curso d'água formado por aluviões (areias, argilas e cascalhos) atribuídas idades do quaternário cenozóico, correspondendo a aproximadamente 4% da área total da microbacia, 7 km² em trechos do Ribeirão Matizada e em um dos seus principais afluentes, no Córrego do Jácome, predominam nas partes baixas e planas da bacia. Segundo Barrs e Fonseca (1997), os sedimentos desses aluviões são tipicamente argilo-arenosos, um tanto compactados em vales abertos e largos, com mostra a figura 5.

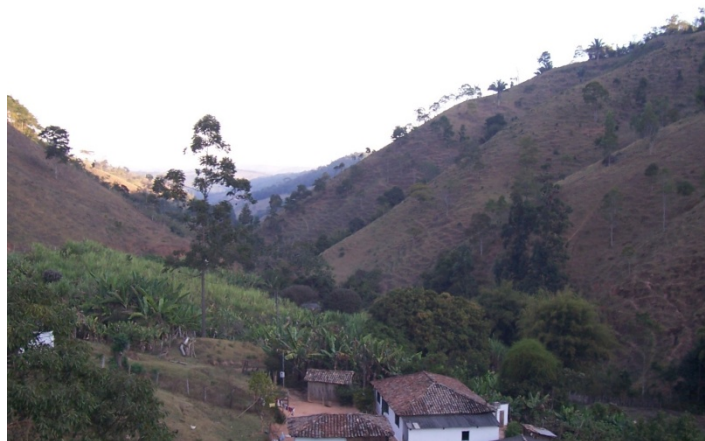
**Figura 6- Mares de Morros Florestados, Microbacia Hidrográfica do Ribeirão
Matinada, Coluna/MG**

Estes conjuntos colinosos na microbacia apresentam-se morfologicamente ondulados e fortemente ondulados com a distribuição altimétrica entre 700 m a 1.050 m. A ação do intemperismo nas rochas propicia(ou) a formação de vales encaixados com muitos cursos d’água. No fundo destes vales, de relevo plano se encontra com certa abundância material de origem sedimentar (e inconsolidados), como areia e cascalho, que são oriundos do processo de erosão, tal formação pode ser observada na figura 6.

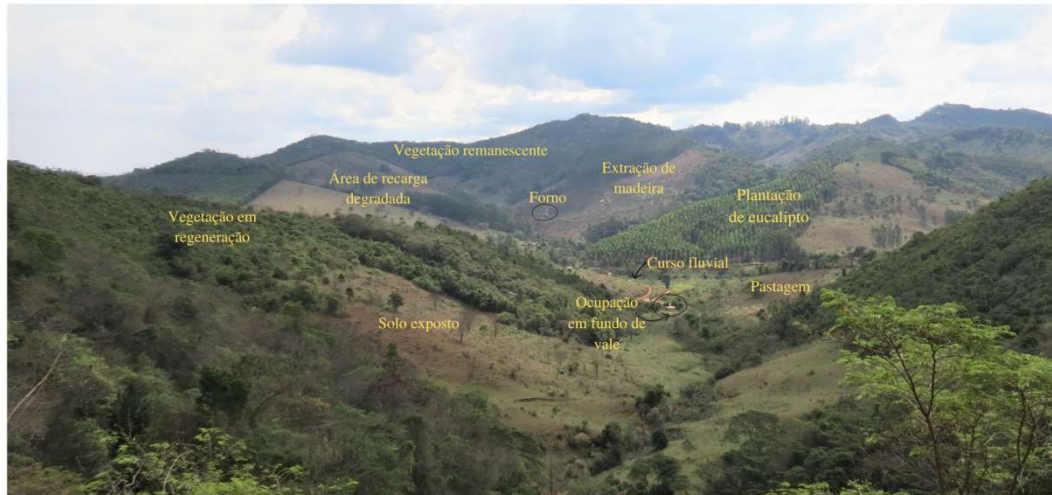
Figura 10- Cobertura e uso da terra, vale do Córrego Jácome, afluente do Ribeirão Matinada, Coluna/MG

Na microbacia hidrográfica do Ribeirão Matizada a vegetação original é de domínio da Mata Atlântica, tipo de floresta úmida tropical com maior representatividade no Brasil. Porém, a vegetação sofreu influência antrópica intensa, sendo constituída por vegetação remanescente (nos topos de morro e em áreas de alta declividade), vegetação secundária e grande parte se encontra antropizada, basicamente para uso de pastagem e pecuária (Figura 10).

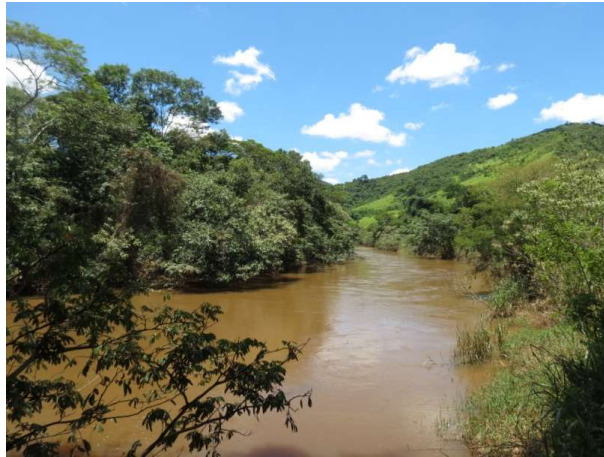
Figura 14- Rio Suaçuí Grande, próximo à foz do Ribeirão Matizada

A microbacia do Ribeirão Matizada apresenta amplitude altimétrica de 504 m, os pontos de maior altitude se encontram no limite norte da bacia, nos divisores topográficos, com altitude máxima podendo chegar a 1023 m, e o ponto de menor altitude 520 m, no limite sul, no exutório da microbacia. A figura 14 corresponde ao Rio Suaçuí Grande próximo à foz do Ribeirão Matizada.

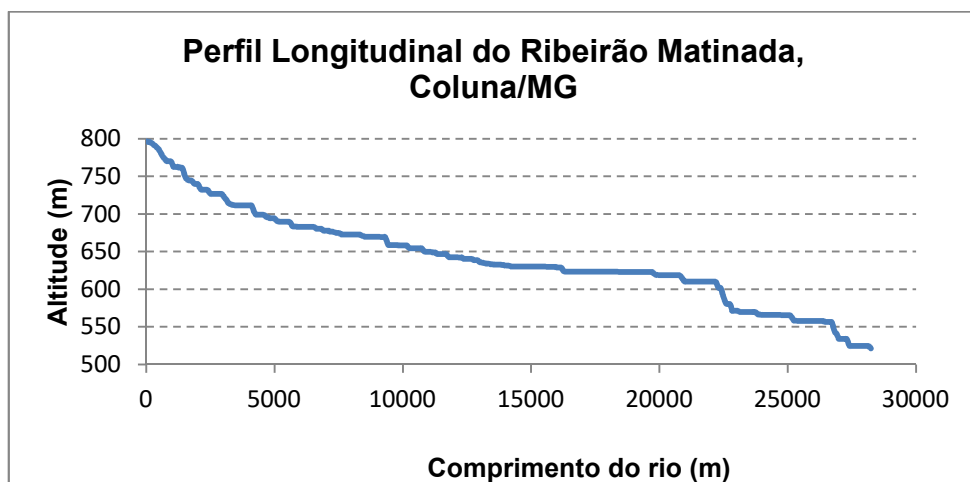
Gráfico 4. Perfil Longitudinal do Ribeirão Matizada, Coluna/MG

No alto curso do rio predominam as maiores declividades, onde se destacam os processos de erosão fluvial e produção de sedimentos com atividade erosiva e transportadora, há grande quantidade de detritos fornecidos pela água de rolamento, os quais ocorrem sobre as encostas e se juntam aos detritos originados da atividade erosiva do próprio rio, nessas condições o rio aumenta seu leito em profundidade, determinando uma forma de vale encaixado, forma que lembra um “V”, figura 16 (A). No médio curso, devido a menor declividade, há diminuição da velocidade das águas, diminui o poder transportador, ocasionando a deposição de fragmentos maiores, protegendo o fundo do rio da erosão. Com o aumento de deposição de detritos nas regiões de menor velocidade verifica-se uma mudança na configuração do vale, tornando o vale mais aberto, figura 16 (B). No baixo curso, figura 16 (C), se processará a sedimentação, embora o volume seja maior, as declividades e

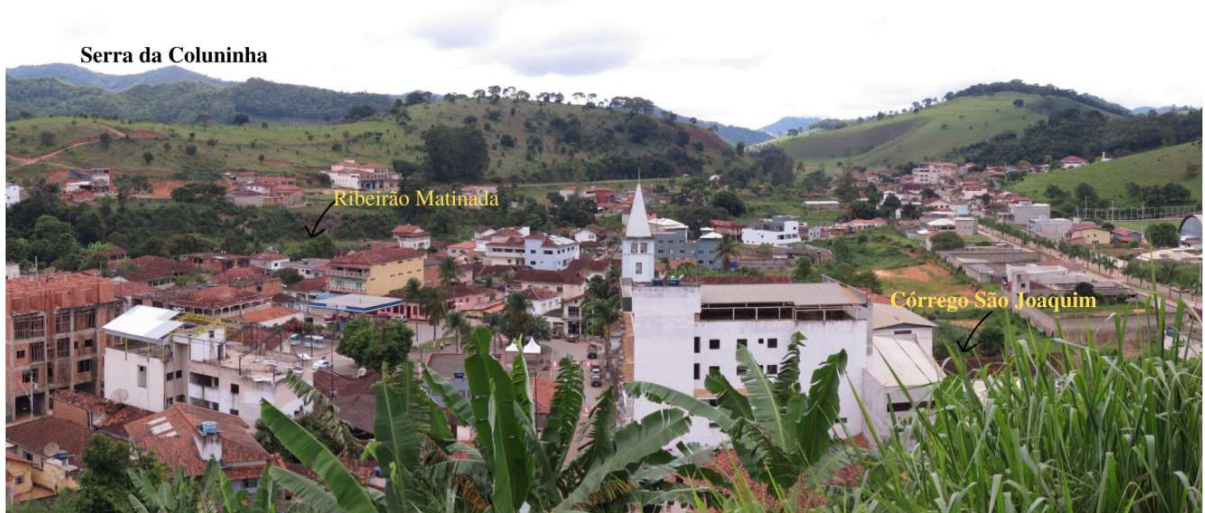
Figura 21- Vista da Sede da Cidade de Coluna-MG

As águas do Ribeirão Matizada drenam o Município de Coluna no sentido Norte/Sul, drenando a sede do município na porção central da bacia. A cidade se desenvolveu na planície aluvial do Ribeirão Matizada e de seu afluente, o Córrego São Joaquim. A figura 21 mostra a sede do Município de Coluna, MG, em destaque está o Ribeirão Matizada à esquerda da figura e o Córrego São Joaquim à direita, ao fundo avista-se a Serra da Coluninha, da qual originou o nome da cidade.

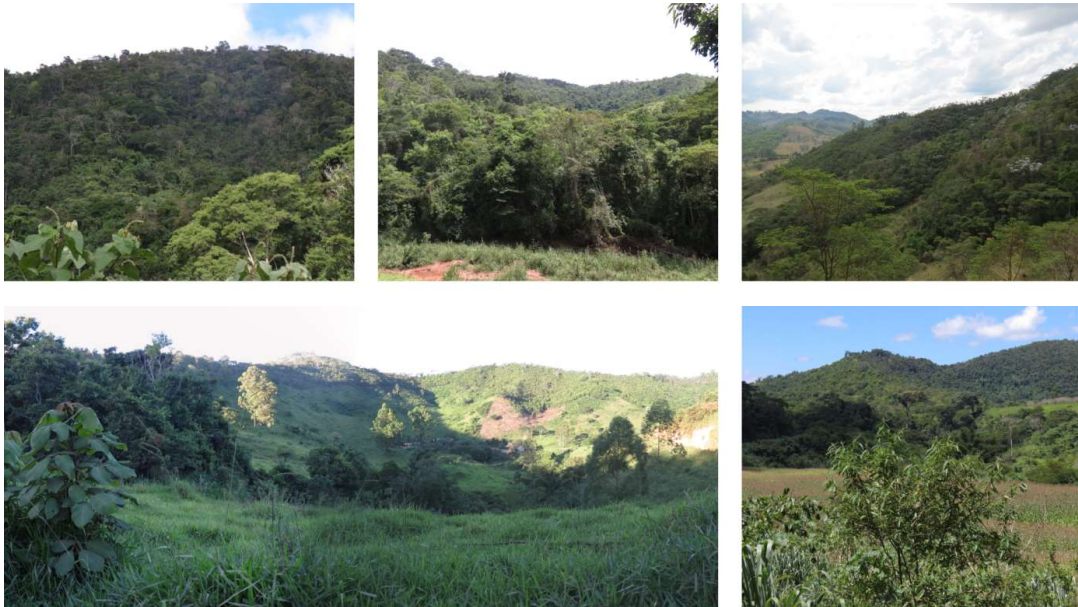
Figura 22- Fragmentos de formação florestal na microbacia hidrográfica do Ribeirão Matizada, Coluna/MG

ser observados fragmentos de mata nativa de vegetações remanescentes e secundárias em áreas de maior declividade, topos de morro e mata ciliar, como registrado na figura 22.

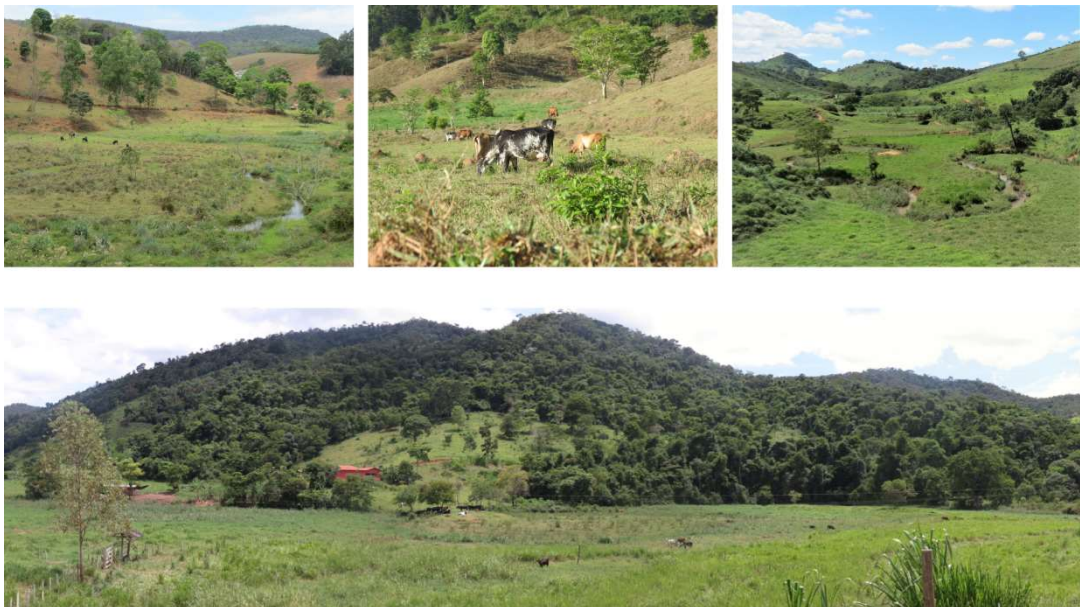
Figura 23-Áreas de pastagem, Microbacia Hidrográfica do Ribeirão Matizada, Coluna/MG

Nas figuras 23 e 24 percebe-se o uso e ocupação do solo de forma desordenada e indiscriminada, sem a preservação das Áreas de Proteção Ambiental (APP), vegetação de topo de morro, áreas de recarga e a mata ciliar são retiradas para o uso agrícola, pastagem e silvicultura. A Figura 25 registra o uso de irrigação na margem do córrego para o cultivo de bananas.

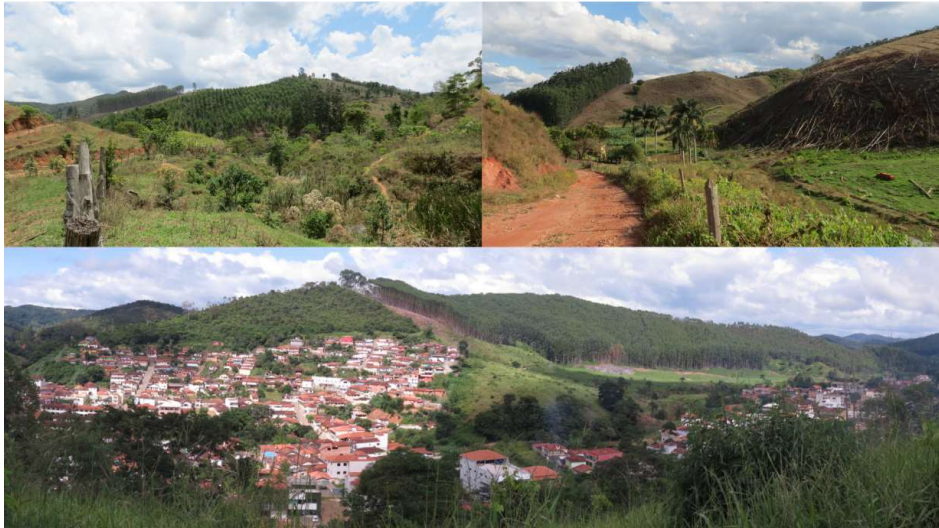
**Figura 27- Plantações de eucalipto atual na microbacia hidrográfica Ribeirão
Matinada, Coluna/MG**

As figuras 26 e 27 mostram o cultivo de eucalipto nos anos de 2007, 2008 e na atualidade. Na figura 26, as fotos A e B correspondem à porção norte do Ribeirão Matizada e as fotos C e D à porção norte do Córrego do Jácome, isto é, corresponde ao trecho norte da microbacia. Percebe-se o processo de erosão nas encostas, plantio em topo de morro. Na figura 27 observa-se o plantio de eucalipto na área urbana do município.

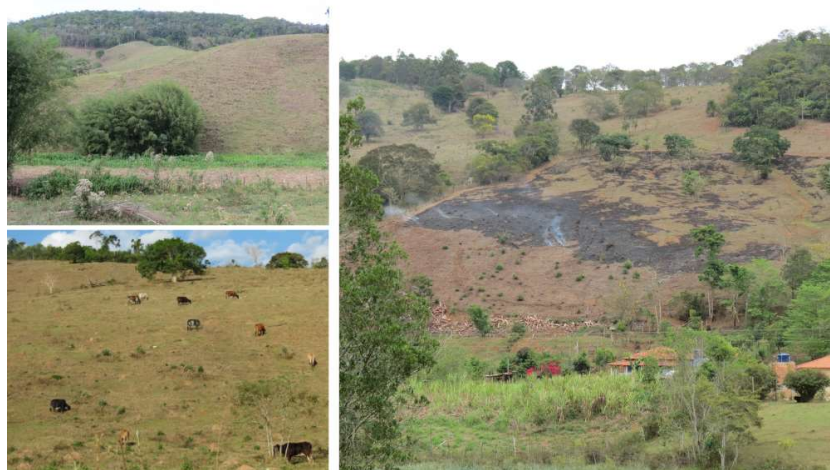
Figura 28- Fatores contribuintes para o processo erosivo

A área da bacia é tipicamente do complexo granito-gnáissico e o solo apresenta relevo acidentado, mesmo sendo os latossolos bem resistentes à erosão, no entanto, a predominância de uso do solo para pastagem, combinado com o relevo acidentado, podem ser apontados alguns fatores que contribuem para o processo erosivo. As tarefas rotineiras de exploração inadequada das terras que podem acelerar a degradação do solo, destacadas por Lepsch (2002), podem ser observadas no uso do solo da microbacia hidrográfica do Ribeirão Matinada, como: o revolvimento com arado, o plantio e cultivo “morro-abaixo”, queimadas e o pisoteio do gado em pastagens, podendo acrescentar a silvicultura como uso mais recente, na produção de lenha, carvão e madeira, contribui para a destruição das florestas, facilitando a ação da água das chuvas sobre a terra, provocando compactação e erosão do solo, assoreamentos dos rios e contaminação das águas.

A pastagem sendo o principal uso da terra na área estudada pode ser a principal responsável pela degradação dos solos, pois muitas vezes há retirada de vegetação remanescente para a criação do gado. O desmatamento e a prática de queimadas, para a limpeza do pasto para a criação, agricultura ou silvicultura contribuem muito para o aumento do processo erosivo, pois diminuem o teor de matéria orgânica dos solos (Guerra e Botelho, 1996). Esses fatores, associados ao pisoteio do gado, podem levar à compactação e erosão do solo. Com isso, os solos ficam menos protegidos e ocorre menos penetração da água durante épocas de chuva ocasionando processos de perda da qualidade dos mesmos, consequentemente, reduzindo a taxa de infiltração e o aumento do escoamento superficial.

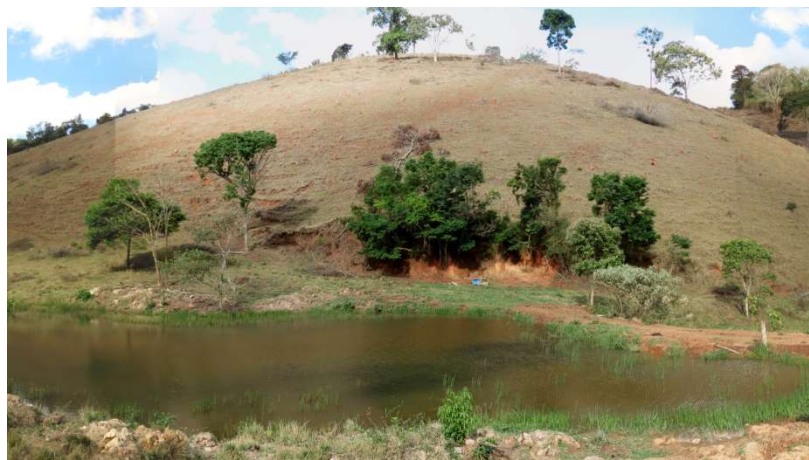
Figura 29- Nascente Ribeirão Matizada- Coluna/MG

A figura 29 corresponde a uma das nascentes do Ribeirão Matizada, pode-se constatar que a APP não está preservada, o solo está exposto e ausência de mata ciliar.

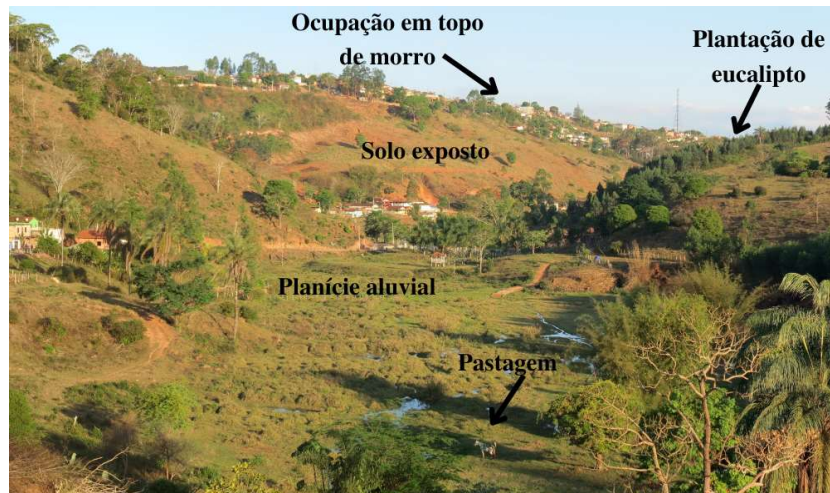
Figura 32 - Comunidade Goiaba - Microbacia Hidrográfica do Ribeirão Matinada, Coluna/Mg

ambiental. A figura 32 representa a comunidade “Goiaba”, fica a montante da área urbana do município, observa-se ocupações em topo de morro, encostas com solo exposto e a margem do rio usada para pastagem.

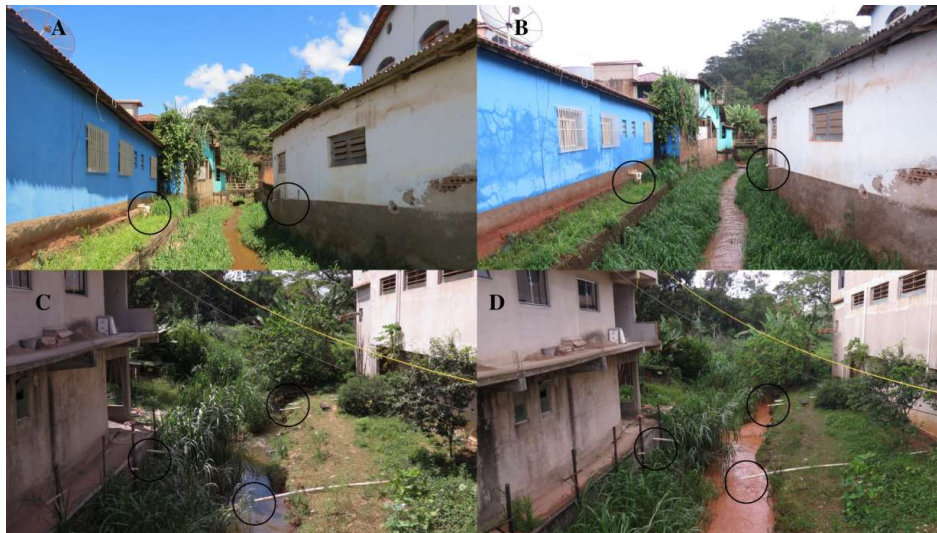
Figura 33- Córrego São Joaquim (A e B) e Ribeirão Matinada (C e D), na área urbana, antes e após a chuva

Segundo Tucci (2003) citado por Santos (2014), a falta de critérios técnicos específicos para construção e manutenção dos sistemas de drenagem urbana acarreta diversos impactos que são transferidos de montante para jusante da bacia. Como exemplo, em período chuvoso, com o escoamento superficial tem-se o aumento das frequências de enchentes e entupimento dos condutos e canais, por sedimentos e conseqüentemente a degradação da qualidade da água.

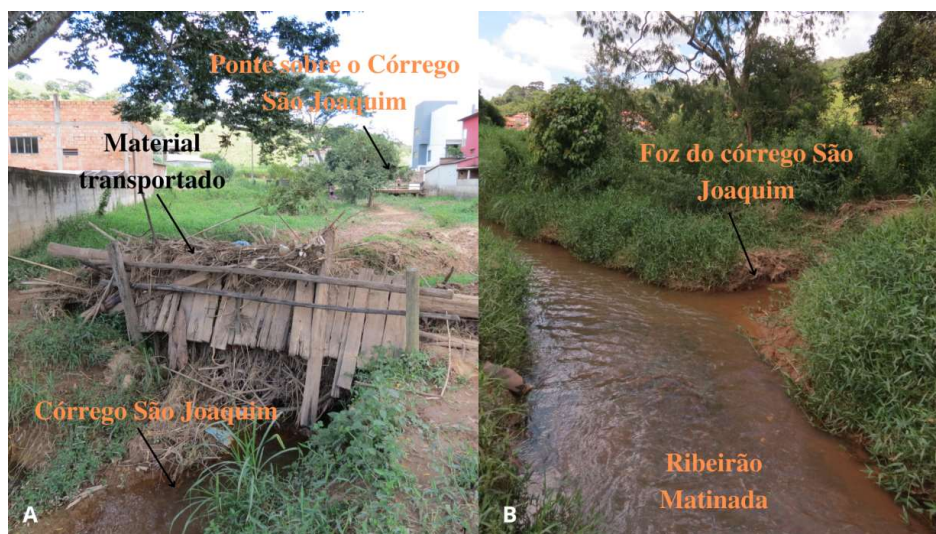
Figura 34- Material transportado no córrego São Joaquim após enchente (A) e Foz do córrego São Joaquim (B)

O Córrego São Joaquim deságua no Ribeirão Matinada ainda no perímetro urbano, a figura 34 (A) mostra material transportado pelas águas após enchente no córrego, próximo a sua foz, e a foto B mostra o encontro do Córrego São Joaquim com o Ribeirão Matinada, onde se percebe a cor mais avermelhada do Córrego São Joaquim.

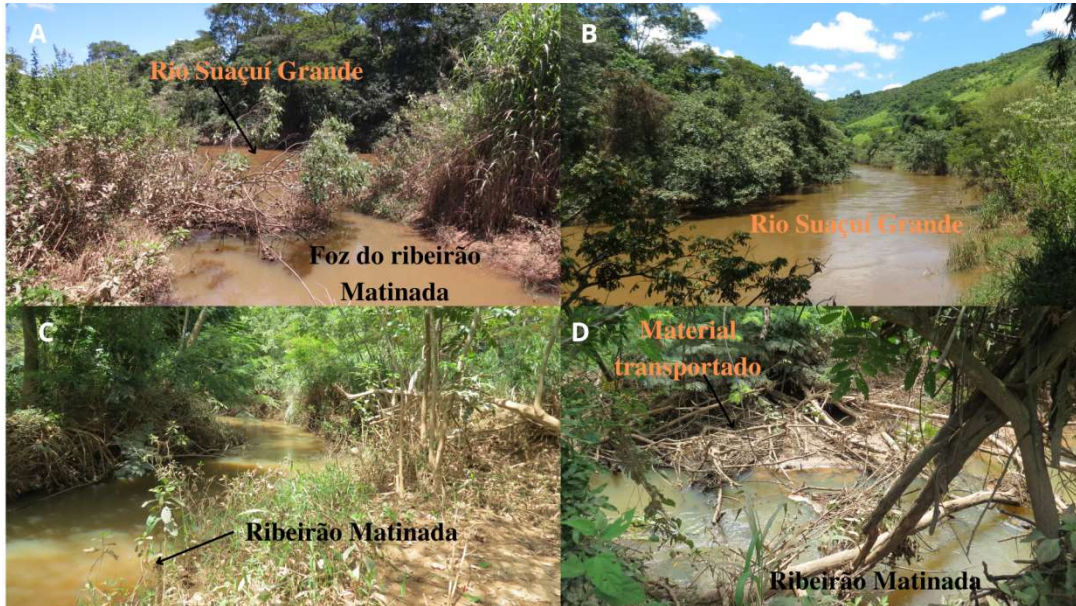
Figura 37- Foz do Ribeirão Matinada (A), Rio Suaçuí Grande (B), Ribeirão Matinada próximo a foz (C e D)

Todas as ações que acontecem a montante de uma bacia irão repercutir em sua jusante, é o que podemos observar na microbacia do Ribeirão Matinada. A qualidade da água da bacia provavelmente está comprometida, influenciada pelo uso e ocupação do solo, os córregos se encontram praticamente desprovidos de mata ciliar, a cobertura principal do solo é representada pelos campos antrópicos agropecuários, indícios de ligação clandestina de esgoto doméstico, escoamento superficial urbano, todos esses fatores contribuem para a degradação de qualidade da água do Ribeirão Matinada.
