XXIII SIMPÓSIO BRASILEIRO DE RECURSOS HÍDRICOS

REABILITAÇÃO DE CÓRREGOS URBANOS: UMA ANÁLISE HISTÓRICA E COMPARATIVA DE BELO HORIZONTE/MG

URBAN STREAMS REHABILITATION: A HISTORICAL AND COMPARATIVE ANALYSIS BELO HORIZONTE / MG EXPERIENCE

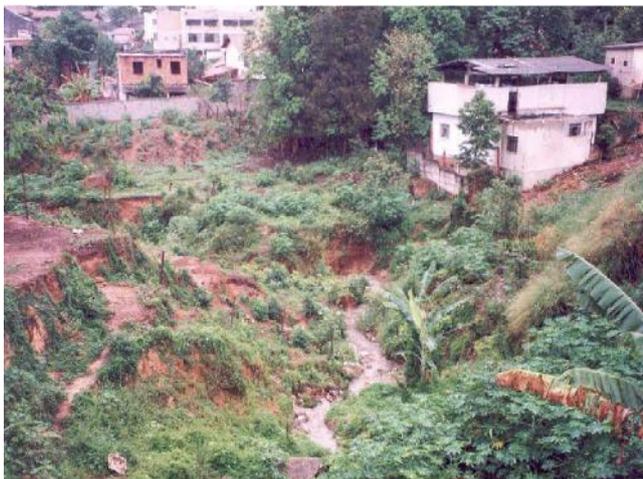
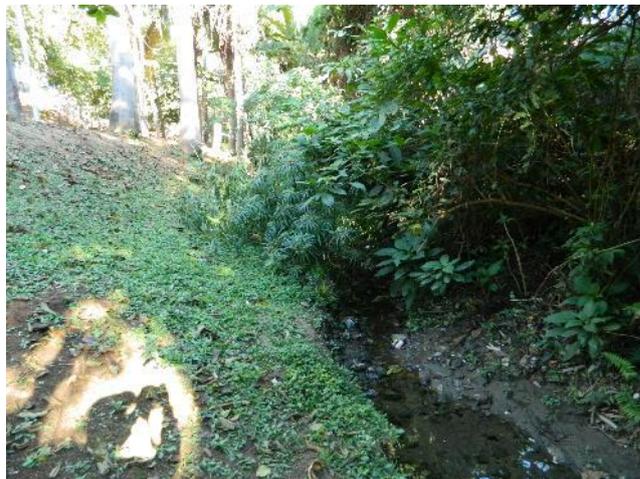
Figura 1. Aspecto do Parque 1º de Maio: (A) Antes das intervenções de reabilitação em 2003 (Foto UEP/Drenurbs) e (B) Agosto de 2018 (Foto D.R, Macedo).

Do total de parques lineares criados com o intuito de recuperar os fundos de vale, três se destacam pelos resultados obtidos logo ao final das obras, sendo eles o Parque Baleares, Nossa Senhora da Piedade e Primeiro de Maio (Figura 1). Do outro lado do município é possível encontrar parques com baixo grau de impacto e alta qualidade ambiental, graças a ações públicas eficientes e bem aplicadas. A exemplo dessa situação estão os córregos localizados no Parque Ecológico Roberto Burle Marx, Parque Estadual Serra do Rola Moça e Parque das Mangabeiras (Figura 2). Neste estudo, estes parques foram utilizados como referência de conservação e qualidade ambiental, em contraposição aos córregos reabilitados.

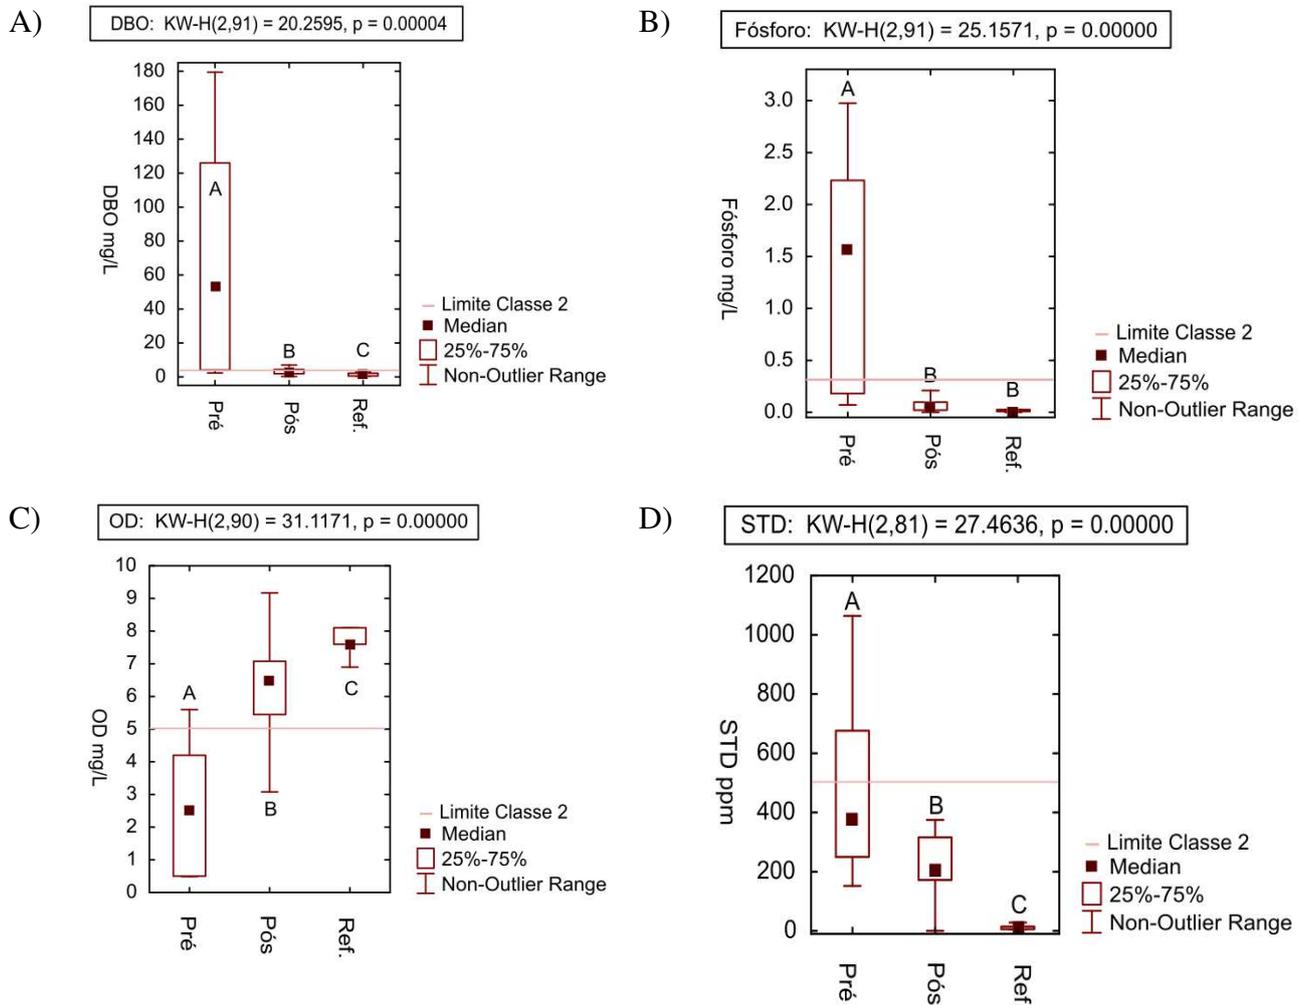
Figura 4. Valores de (A) demanda bioquímica de oxigênio, (B) fósforo total, (C) oxigênio dissolvido, (D) sólidos totais e dissolvidos nos córregos urbanos nas fases pré-reabilitação (2003-2006), pós-reabilitação (2008-2011 e 2018-2019) e nos riachos de referência (2018-2019).

Com a análise dos dados temporais e históricos observa-se uma aproximação dos valores de DBO (Figura 4-A) e de Fósforo (Figura 4-B) dos córregos após a reabilitação com os valores encontrados nos córregos de referência. Essa aproximação é resultado das obras no combate a poluição pontual, uma vez que a principal causa dos altos índices destes parâmetros nas águas é atribuída à presença de matéria orgânica, cuja origem nos centros urbanos está associada ao esgoto doméstico. A redução destes possibilita a volta de espécies aquáticas, pois quando em excesso causam a mortandade dos peixes e do próprio sistema por carência de oxigênio (Klein & Agne, 2012), já que este tem sua utilização voltada para a dissolução destes materiais.

O aumento do valor de OD (Figura 4-C) no pós-obra e a aproximação deste dos valores encontrados nos córregos de referência é o resultado da diminuição da matéria orgânica presente nas águas, pois assim a oxigenação das águas tem papeis para além da dissolução da matéria orgânica, permitindo o desenvolvimento da vida aquática. A redução dos valores de STD (Figura 4-D) e a aproximação deste valor ao encontrado nos córregos de referência indica um controle da quantidade de minerais presentes nas águas, o que pode ser causado tanto pelo fim da poluição

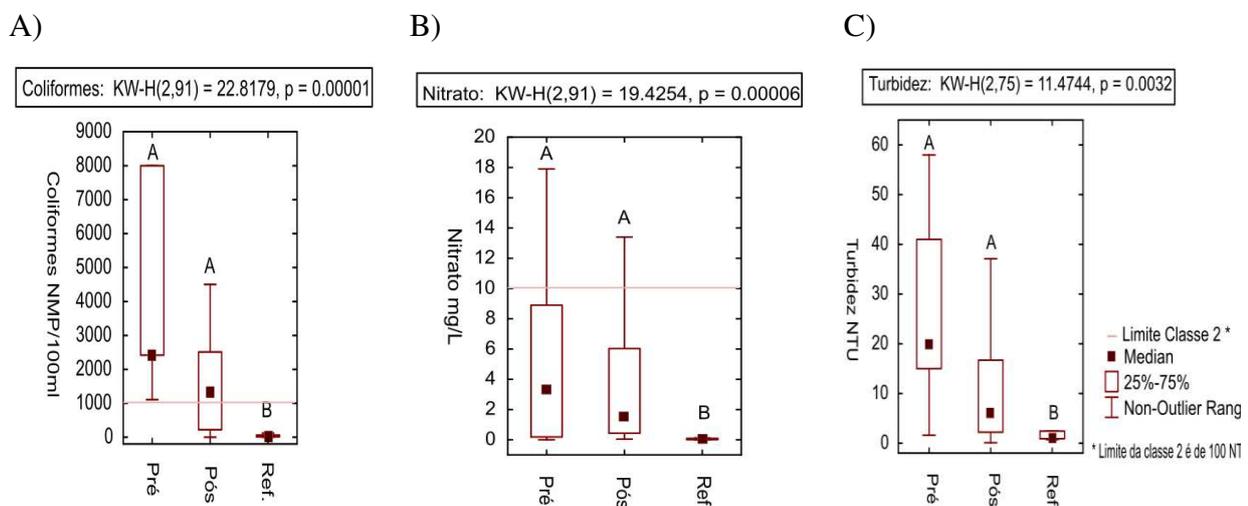
Figura 5. Valores de (A) coliformes fecais, (B) nitrato, (C) turbidez nos córregos urbanos nas fases pré-reabilitação (2003-2006), pós-reabilitação (2008-2011 e 2018-2019) e nos riachos de referência (2018-2019).

Os valores nitrato (Figura 5-B) após a realização das obras, apesar de apresentar uma mediana inferior ao encontrado antes desse período, apresentam valores iguais e distantes do que se vê nos córregos de referência. A presença de nitrato nas águas é um indicativo da contaminação por fezes animais e humanas e por demais rejeitos que possam contê-lo (EMBRAPA, 2002), como alguns conservantes de alimentos, o que pode ter como origem a poluição difusa, que devido ao alto grau de urbanização do entorno do parque torna-se difícil de controlar. A turbidez (Figura 5-C) se encontra na mesma situação do nitrato, com uma mediana significativamente menor que a observada no período anterior as obras, porém ainda apresenta valores muito similares ao visto antes da reabilitação. A causa para a mudança estatisticamente insignificante também pode ser associada à poluição difusa, uma vez que partículas geradas pelas dinâmicas urbanas (obras em residências, depósito irregular de lixo, trânsito intenso) contribuem para contaminação das águas.

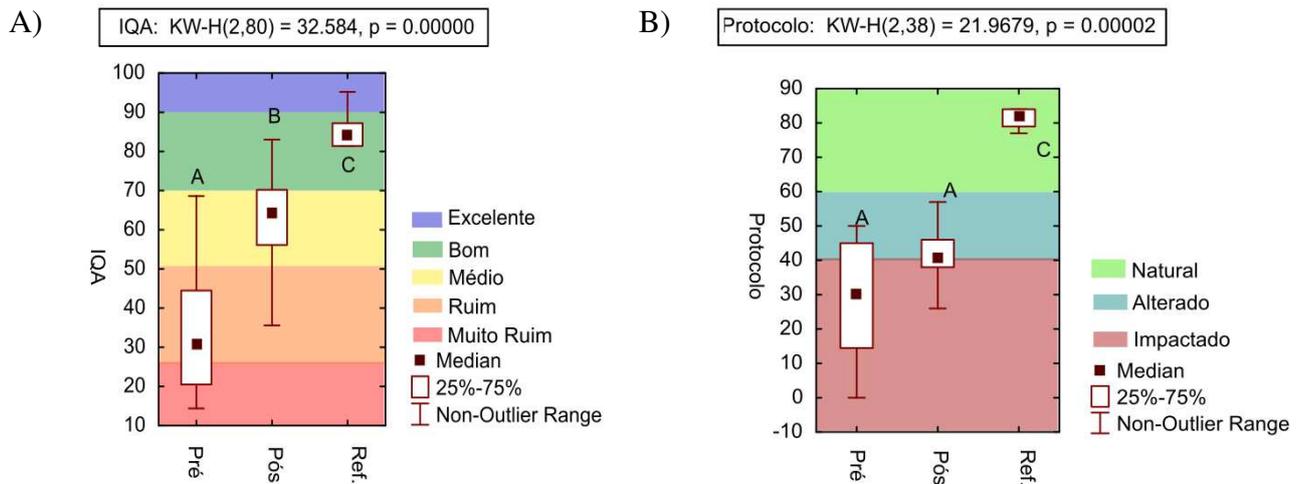
Figura 6. Valores de (A) IQA, (B) protocolo de avaliação do entorno nos córregos urbanos nas fases pré-reabilitação (2003-2006), pós-reabilitação (2008-2011 e 2018-2019) e nos riachos de referência (2018-2019).

No conjunto total, estes parâmetros são importantes indicativos para a efetividade das obras tanto no controle da poluição pontual quanto na contenção das margens. Isto também se reflete nos valores de IQA (Figura 6-A), cuja elevação no pós-obra a aproxima dos parâmetros encontrados nos córregos de referência.

Esses fatores são expressos nos resultados dos protocolos (Figura 6-B), cujos valores pós-obras também são estatisticamente semelhantes ao observado antes da reabilitação, com valores distantes aos encontrados nos córregos de referência. Isso se dá pelas formas de ocupação adjacentes e ao tamanho dos parques, onde a ocupação urbana é intensa – apresentando avenidas, áreas comerciais e residenciais muito próximas aos parques – para um tamanho pequeno de área verde, incapaz de absorver os resultados dessa ocupação. Por outro lado, os parques de referência são extensos, com grandes áreas verdes capazes de amortecer os impactos das dinâmicas urbanas do entorno.
