LEVANTAMENTO HISTÓRICO-GEOGRÁFICO DOS EVENTOS DE INUNDAÇÃO E DESLIZAMENTOS NA CIDADE DE SÃO JOÃO DEL-REI NO PERÍODO DE 1774 A 2021

HISTORICAL-GEOGRAPHICAL SURVEY OF FLOOD AND LANDSLIDE EVENTS IN THE CITY OF SÃO JOÃO DEL-REI FROM 1774 TO 2021

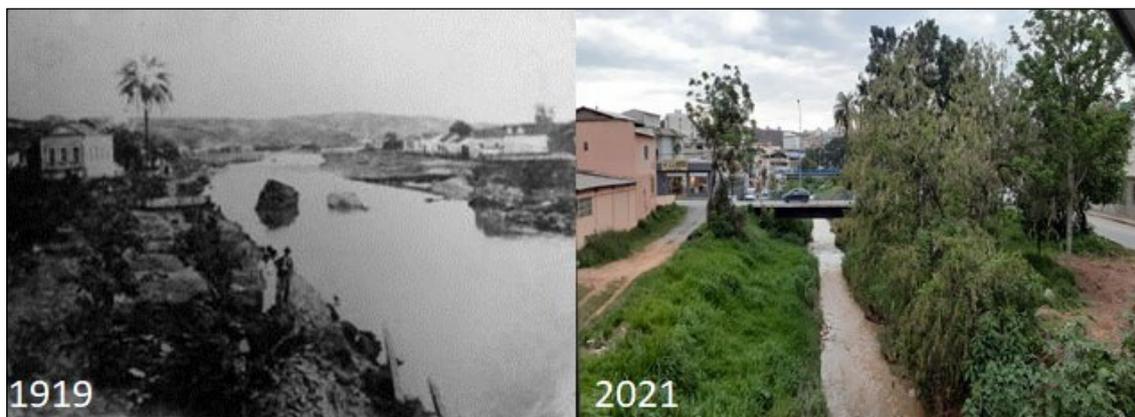
Figura 8. Enchente de 1919 e cenário atual.

Do mesmo modo, em 1919, as inundações causaram a destruição de pontes, sobretudo na área de confluência do Córrego do Lenheiro com o Ribeirão Água Limpa (Figura 8) (NETO; RAMALHO; SACRAMENTO, s.d).

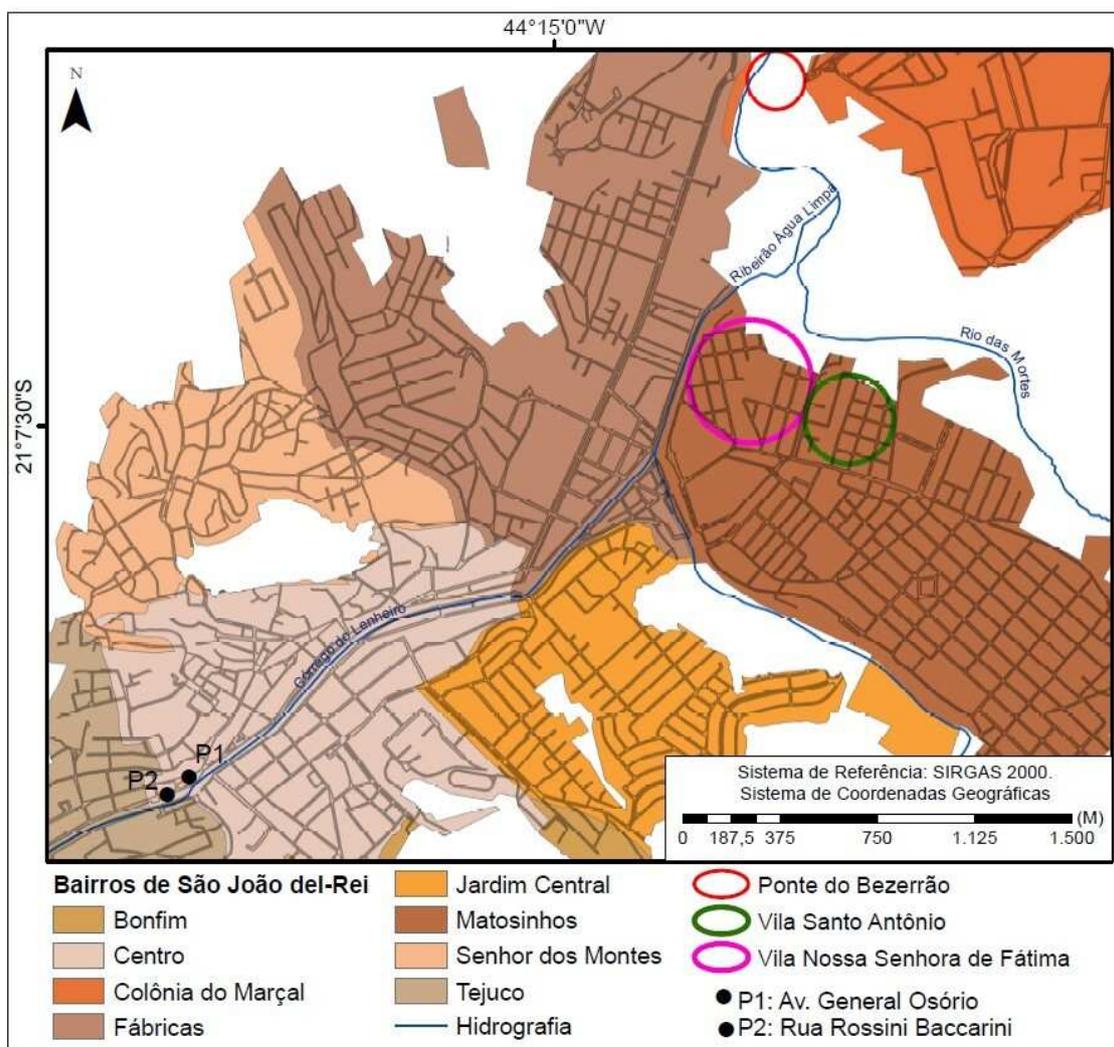
Figura 15. Áreas indicadas na Figura 14 (acima).

Os locais mais afetados, conforme a notícia, encontram-se indicados no mapa abaixo (Figura 15).

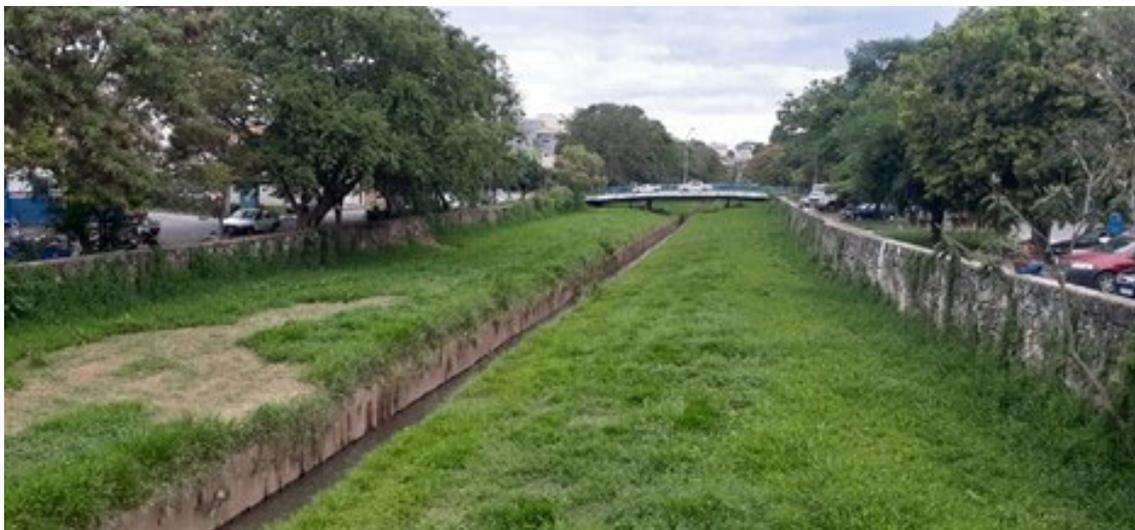
Figura 23. Imediações da rodoviária de São João del-Rei.

No mês de dezembro desse mesmo ano, a enxurrada destruiu ruas e arrastou blocos de calçamento, os quais atingiram um carro. O transbordamento do Córrego do Lenheiro inundou casas e comércio na Avenida Eduardo Magalhães. A correnteza solapou a margem do rio, a qual desmoronou nas imediações da rodoviária (Figura 22) (GAZETA 2001). Observa-se que, nesse período, não havia as muretas nas margens do referido córrego e que este não era canalizado (Figura 23).

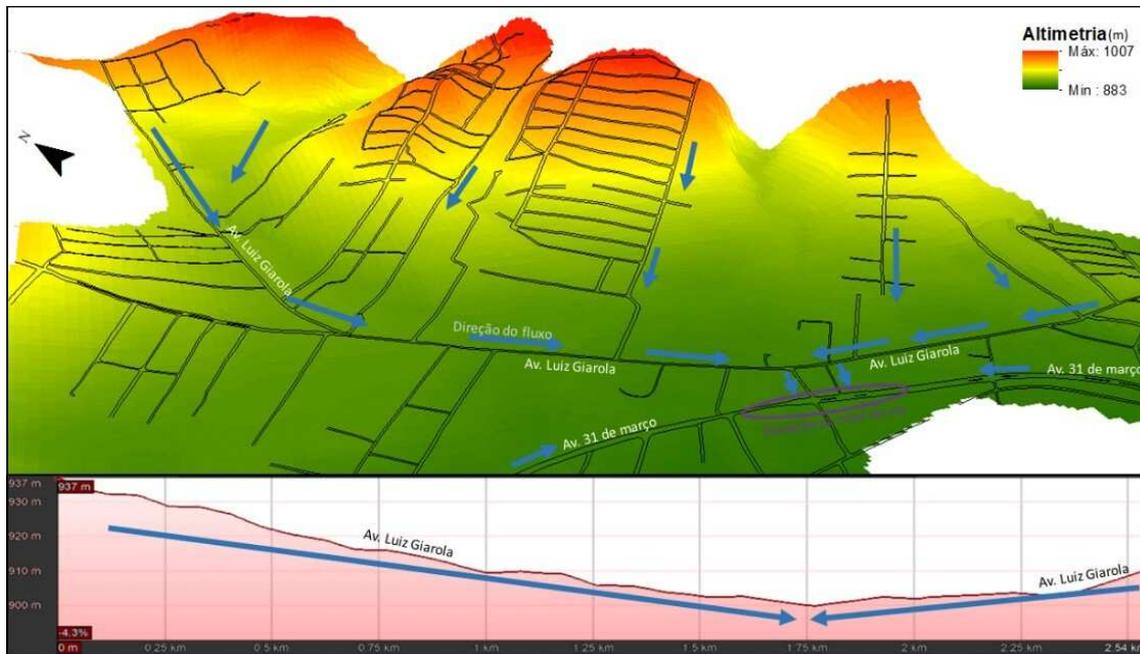
Figura 30. Esquema ilustrativo do relevo e estrutura viária da Colônia do Marçal.

três direções. Essas águas, que deveriam drenar à jusante, interceptando a Avenida 31 de Março, ficam represadas devido à elevação do nível desta (Figura 30). Além disso, há paralelamente à Avenida Luiz Giarola, dois córregos intermitentes, os quais os canais e as manilhas encontram-se constantemente obstruídos.

No ano de 2005, no dia 8 de novembro, foram registrados pontos de inundação e alagamento na Colônia do Marçal (Figura 29). As ruas foram tomadas pela água, sobretudo a Rua Luiz Giarola. A Escola Estadual Brighenti Cesare foi atingida e pessoas que tentaram enfrentar a correnteza foram arrastadas (GAZETA DE SÃO JOÃO DEL-REI, 2005).

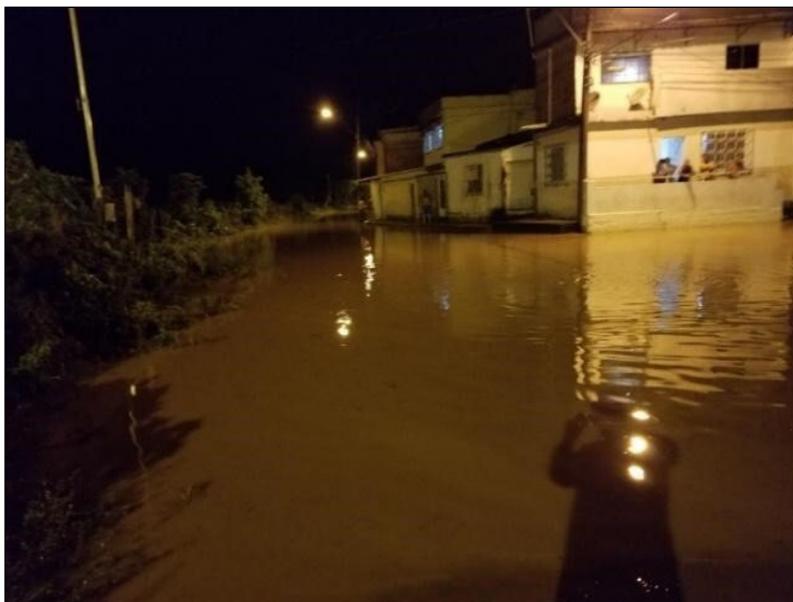
Figura 37. Vila Nossa Senhora de Fátima.

Segundo a Defesa Civil (2018), em 16 de março de 2018, o Ribeirão Água Limpa transbordou na altura da Vila Nossa Senhora de Fátima, inundando calçadas, imóveis e vias (Figura 37). Nas Avenidas Leite de Castro, 31 de Março e Luiz Giarola ocorreram alagamentos.

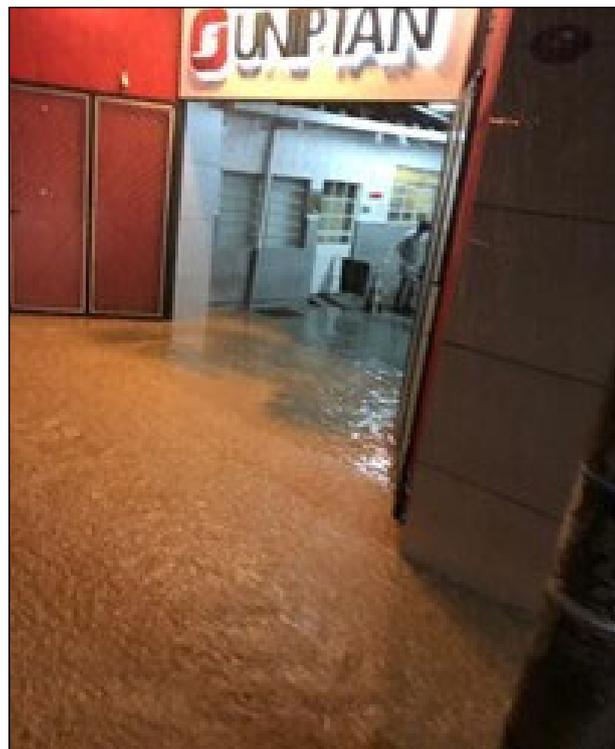
Figura 40. Avenida Leite de Castro.

Em 13 de março de 2019, foram registrados alagamentos nas Avenidas Leite de Castro, 31 de Março e Luiz Giarola (Figuras 40, 41 e 42) (DEFESA CIVIL, 2019).

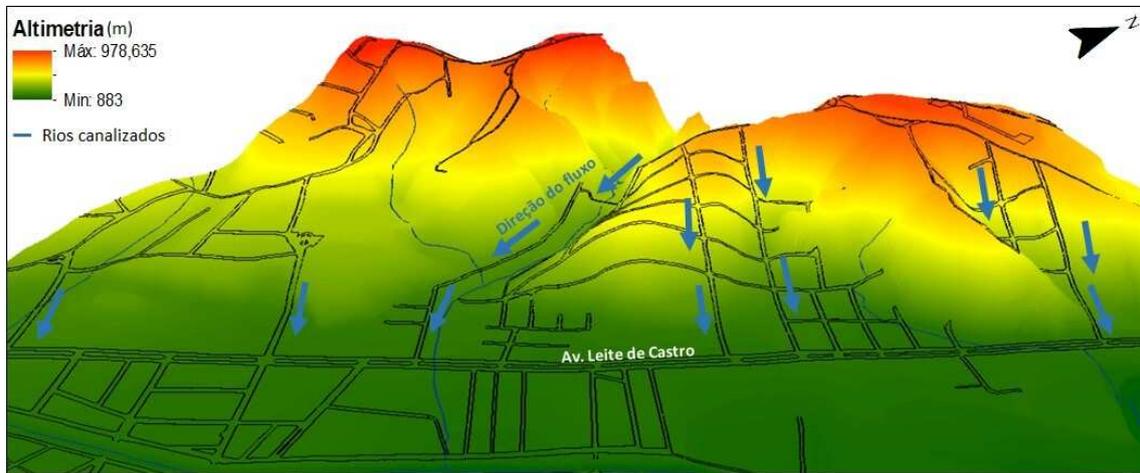
A Avenida Leite de Castro, do mesmo modo que a Luiz Giarola, possui estrutura de drenagem deficitária e recebe todo fluxo d'água conduzido pelas vias a montante, conforme ilustra a figura abaixo (Figura 43).
