**CONTRIBUIÇÃO À PROPOSIÇÃO DE UM MANUAL DE OPERAÇÃO, USO E
MANUTENÇÃO APLICADO A CONDOMÍNIOS RESIDENCIAIS DE INTERESSE
SOCIAL**

Dissertação apresentada à Escola de Engenharia da Universidade Federal de Minas Gerais como parte dos requisitos para obtenção do título de Mestre em Construção Civil. Área de concentração: Tecnologia na Construção Civil. Linha de pesquisa: Gestão na Construção Civil.

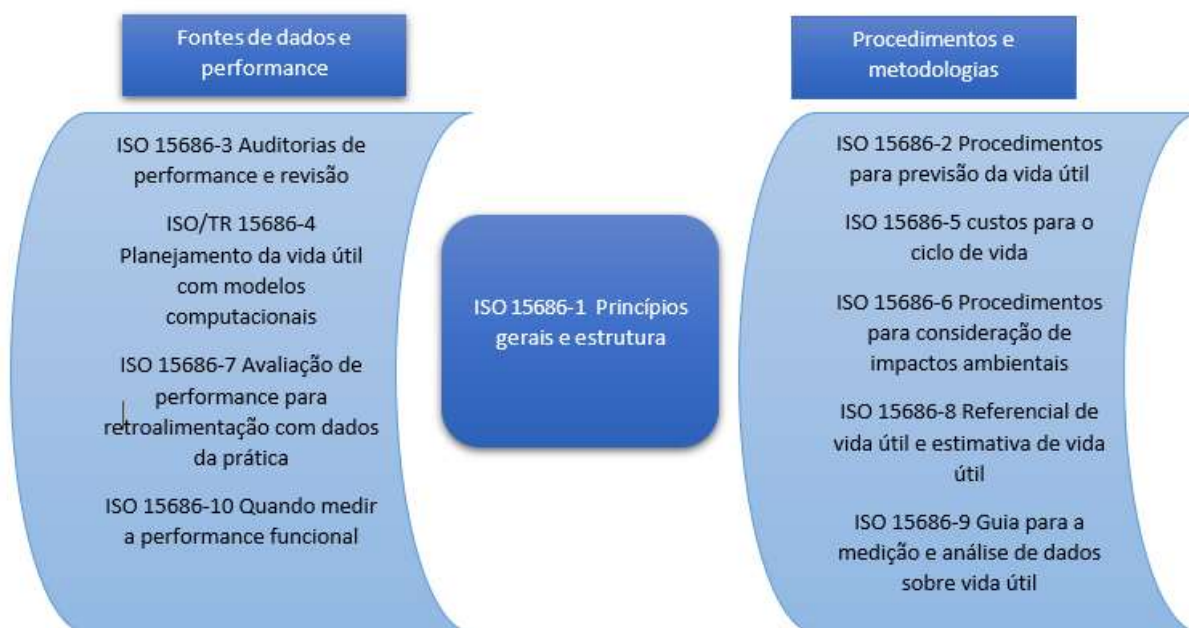
Em seu texto, as etapas de gerenciamento da vida útil das edificações são divididas em onze etapas distintas que se inter-relacionam, como ilustrado no diagrama contido na Figura 1.

Figura 1 – Etapas do gerenciamento da vida útil de serviço de ativos imobiliários

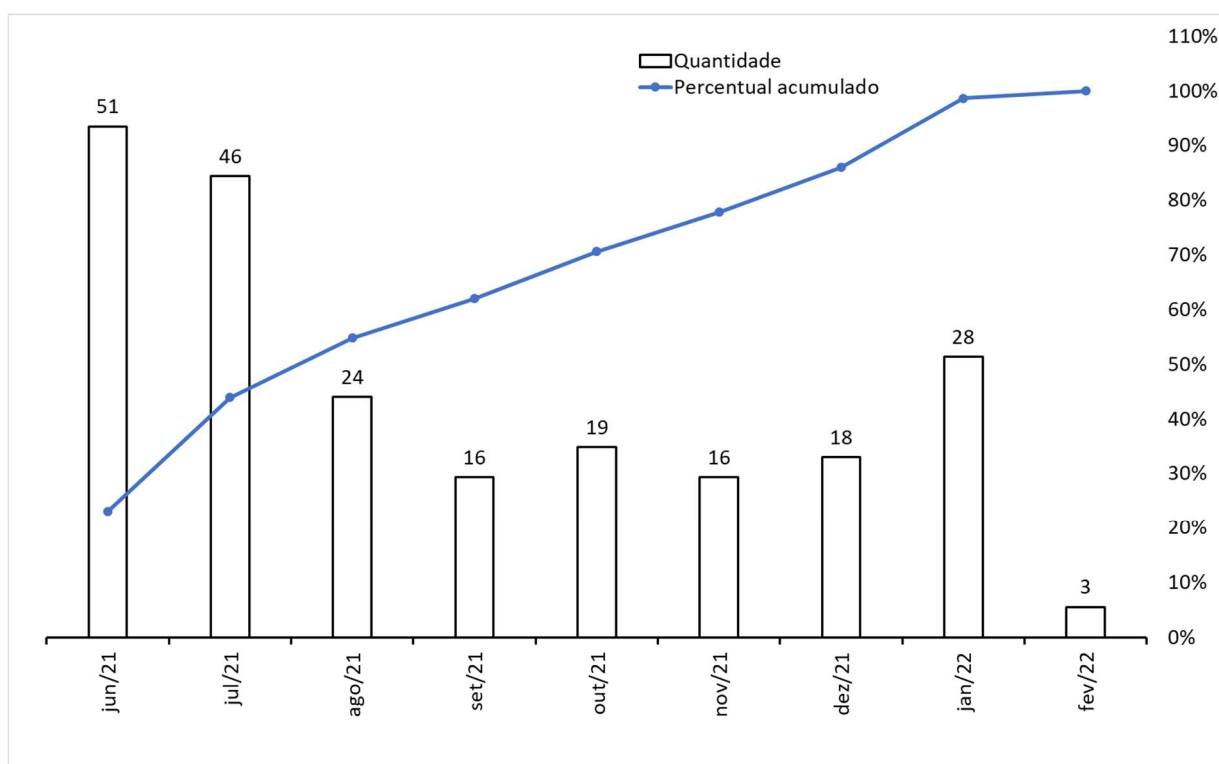
Figura 7 - Incidência mensal de eventos de assistência técnica para o empreendimento A

No período considerado, houve um total de 221 eventos, conforme pode ser observado no gráfico da Figura 7. Observa-se também no gráfico que houve uma incidência maior de eventos nos dois primeiros meses de ocupação, com uma média de mais de 48 eventos mensais. Os dados referentes à classificação dos eventos de assistência técnica observados são apresentados na Figura 8, em que pode ser observada a relevância de cada classificação em relação ao número total de eventos. Observa-se neste gráfico que 75% dos eventos de assistência técnica observados estão distribuídos em quatro classificações, sendo elas: Instalações hidrossanitárias, fundações e estruturas e sistemas eletroeletrônicos e serviços gerais. A classificação “serviços gerais” foi utilizada pela empresa para alocar eventos de manutenção devidos a dúvidas na operação do condomínio, mas que não podem ser tratados como defeitos construtivos.

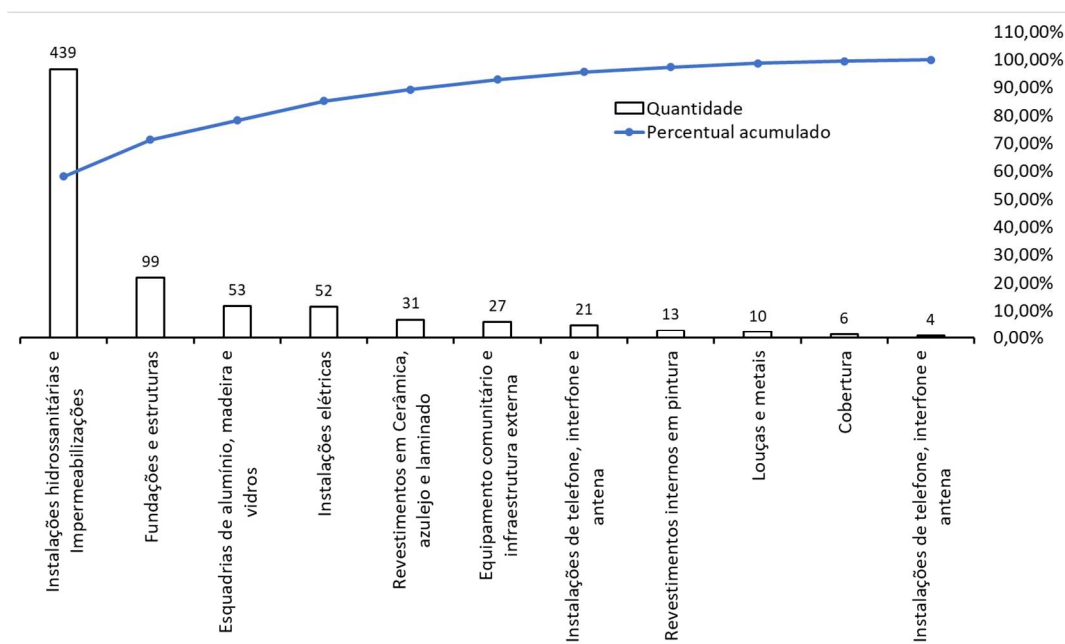
Figura 10 – Incidência de eventos de manutenção no empreendimento B de acordo com classificação

Figura 10, em que pode ser observada a relevância de cada classificação em relação ao número total de eventos. Observa-se neste gráfico que 80% dos eventos de assistência técnica observados têm somente cinco classificações, sendo elas: Infiltração/Impermeabilização e Instalações hidrossanitárias, Fundações e estrutura, Esquadrias de alumínio, madeira e vidros e Instalações elétricas. Considerando apenas os eventos com essas classificações, que representam um total bruto de 643 eventos de assistência técnica. As falhas classificadas como

Infiltração/Impermeabilização e Instalações hidrossanitárias representam mais de 58% do total das falhas observadas. Essas classificações apresentam-se, então, como as mais significativas para o empreendimento analisado quanto à incidência quantitativa.

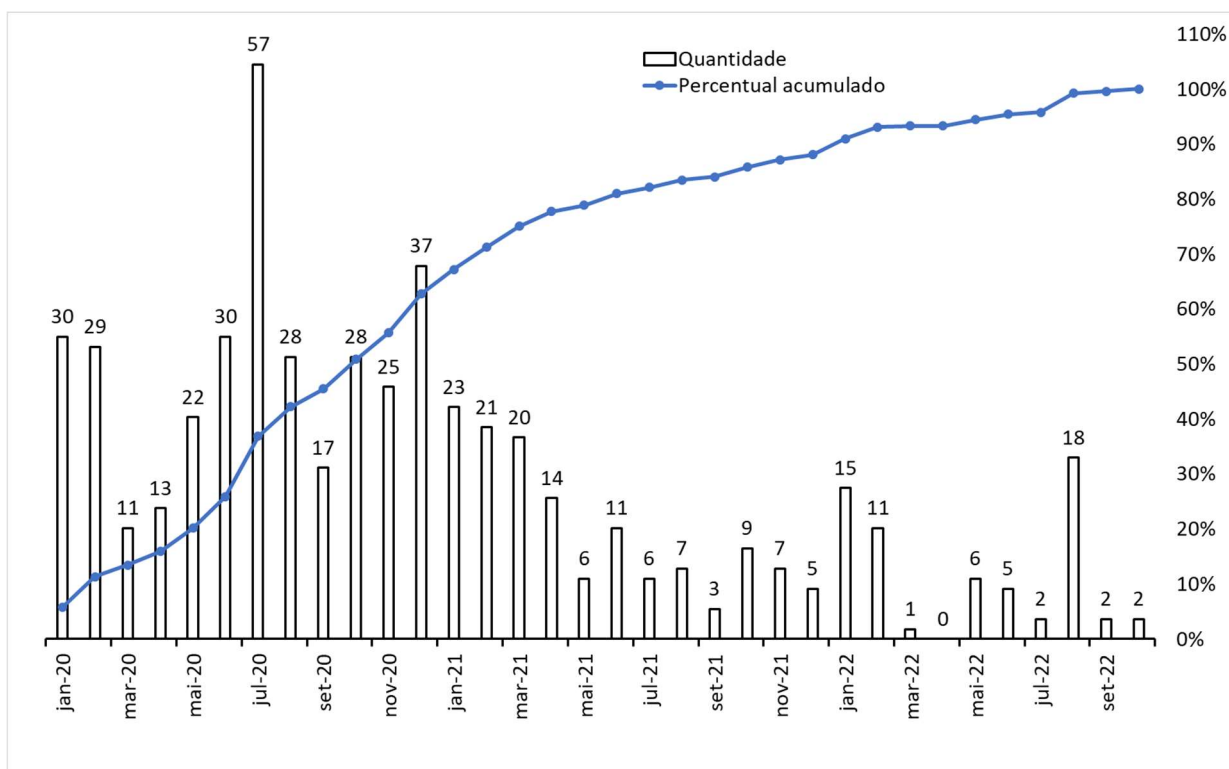
Figura 23 - Incidência mensal de eventos de assistência técnica para o empreendimento I

No período considerado, houve um total de 521 eventos de manutenção, conforme pode ser observado no gráfico da Figura 23. Relacionando o número total de eventos de manutenção com o número de unidades existentes no empreendimento, observa-se uma incidência média de 3,2 eventos por unidade habitacional. Os dados apresentados indicam uma possível ocupação tardia do empreendimento, com a operação efetiva do empreendimento se dando a partir de maio de 2020, já que a média de eventos mensais se eleva neste mês, e segue até março de 2021 com uma média de 28 eventos mensais, enquanto a média global do período considerado é de cerca de 14 eventos mensais.

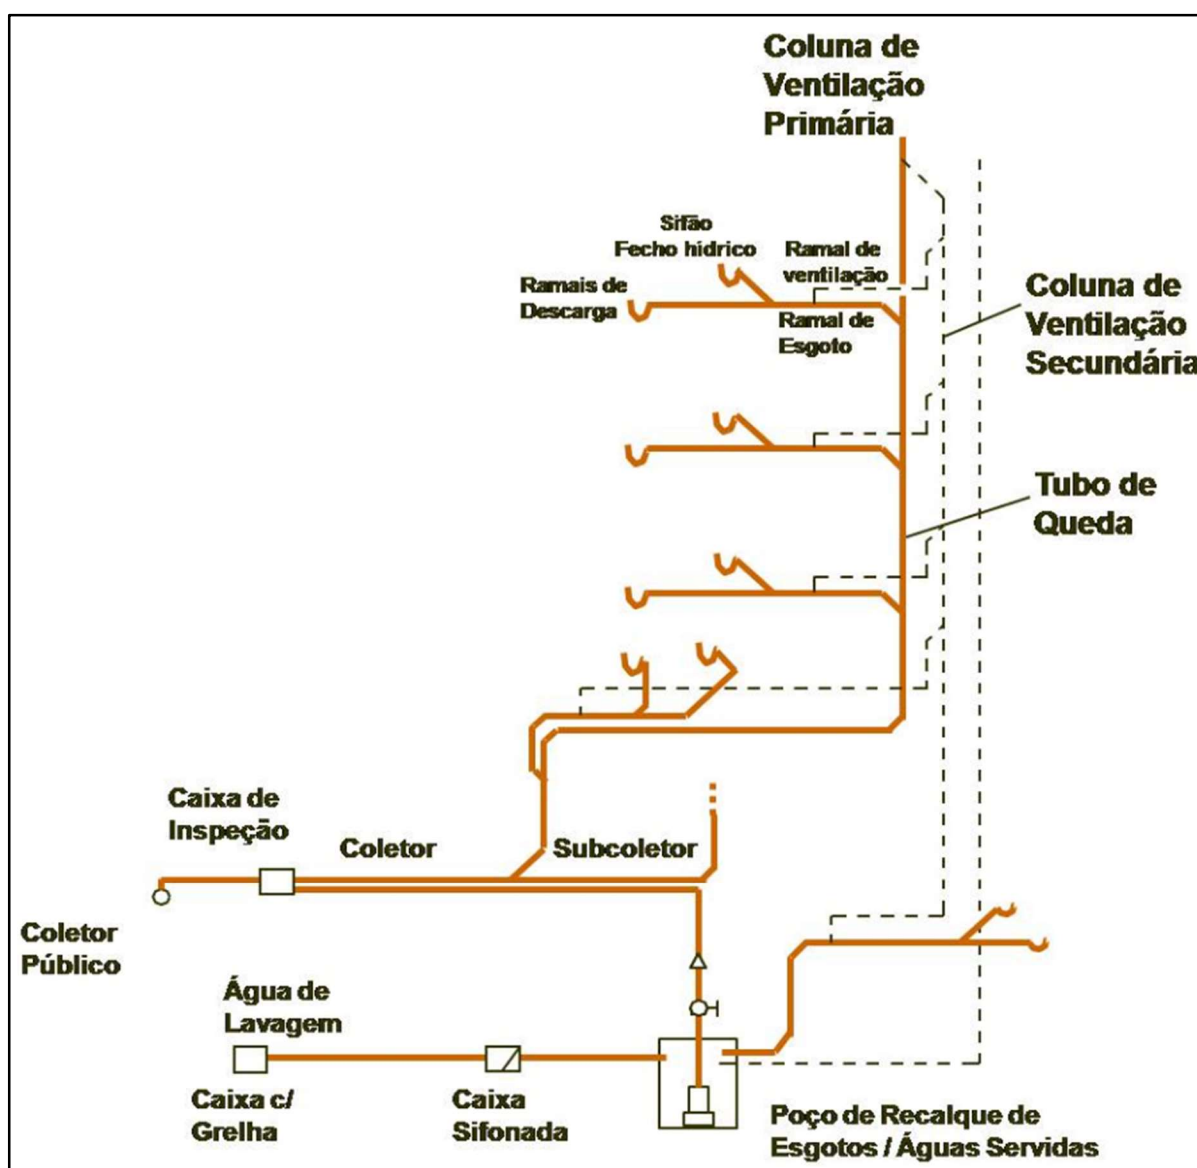
Figura 33 - Desenho esquemático do sistema hidrossanitário de esgotamento sanitário

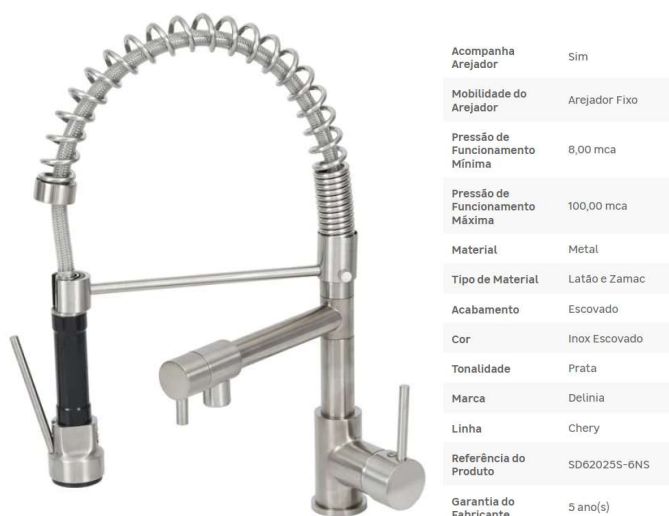
Figura 36 – Torneira de cozinha comercial e suas especificações técnicas

Desde que a funcionalidade do sistema esteja aparentemente intacta, os usuários devem proceder com o uso normal e previsto das instalações de água fria, mantendo a limpeza de todos os elementos aparentes, tais como torneiras e aeradores.

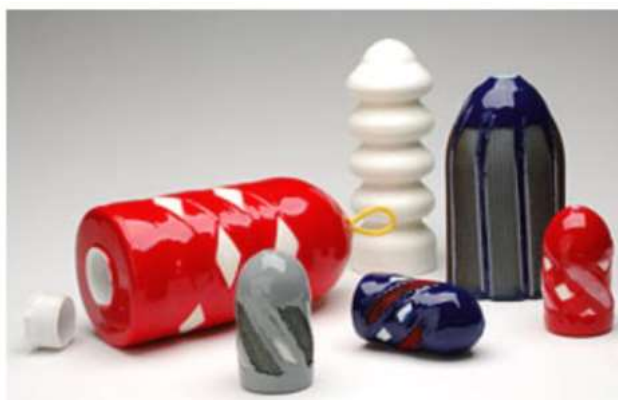
Figura 37 – Modelos de limpadores *Polly Pigs*

A limpeza interna do sistema pode ser realizada periodicamente, de forma programada ou para solução de problemas identificados durante inspeções. Existem indicadores que mostram o grau de acúmulo de sedimentos no sistema hidrossanitário, e indica a necessidade de realização de limpeza geral. Um dos sistemas recomendados para a limpeza geral é o sistema *Polly Pigs*, que consiste na utilização de corpos de espuma de poliuretano com formatos e densidades variáveis, conforme ilustrado na Figura 37, para realizar a raspagem e o carreamento das incrustações encontradas na rede. Este sistema se mostrou eficaz segundo a avaliação de indicadores antes e após a aplicação do método (Santos, 2020).

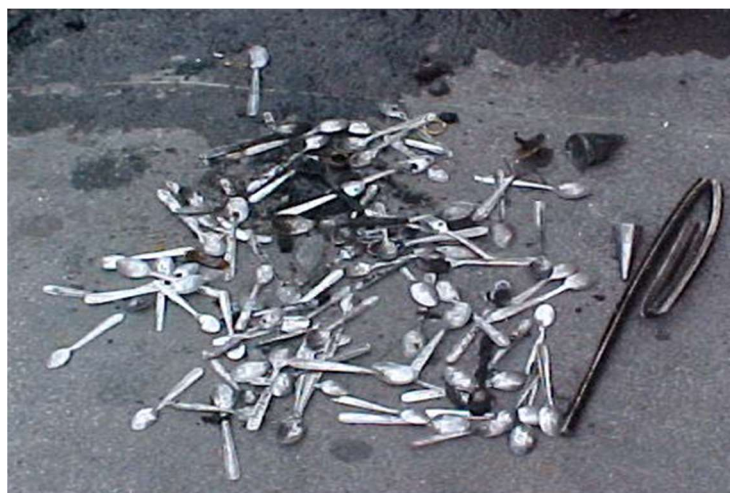
Figura 38 - Objetos sólidos retirados de rede coletora de esgoto

Estudos indicam que 70% a 80% dos entupimentos em redes de esgotamento sanitário são originados de instalações internas das edificações, geralmente consequência de mau uso e falta de consciência sobre o impacto de ações individuais nos vizinhos e na sociedade (Silva, 2015). Apresenta-se na Figura 38 objetos retirados de uma rede coletora por caminhão hidrovácuo, onde verifica-se uma série de objetos sólidos potencialmente danosos ao sistema de esgotamento sanitário e, nesse caso, agentes de entupimento.

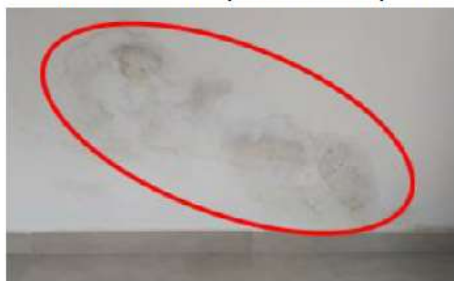
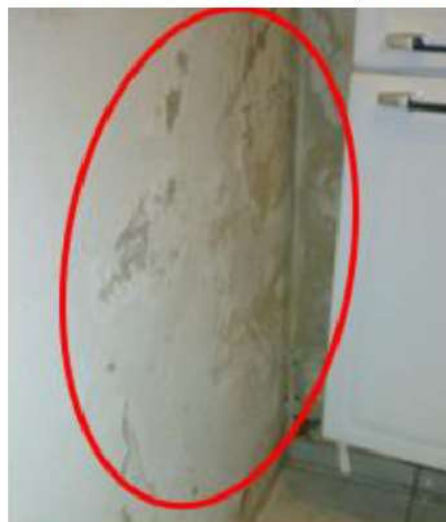
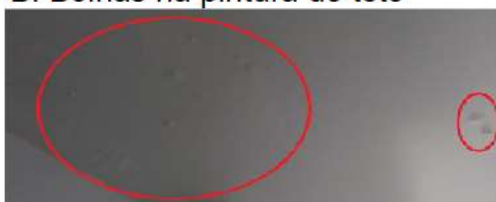
Figura 42 – Exemplos de observação de vazamentos em tubulação embutida

A. Manchas na pintura da parede

C. Manchas de bolor na parede

B. Bolhas na pintura do teto

Uma das observações mais comuns de mal funcionamento do sistema hidrossanitário de água fria é o vazamento. Os vazamentos em tubulações aparentes podem ser observados pela existência de acúmulo de água no piso nas proximidades das tubulações, e em tubulações embutidas podem ser observadas manchas de umidade, ou mesmo a existência de acúmulo de mofo em vazamentos de mais longo prazo. Observa-se, na Figura 42, fotos ilustrativas desse tipo de observação.

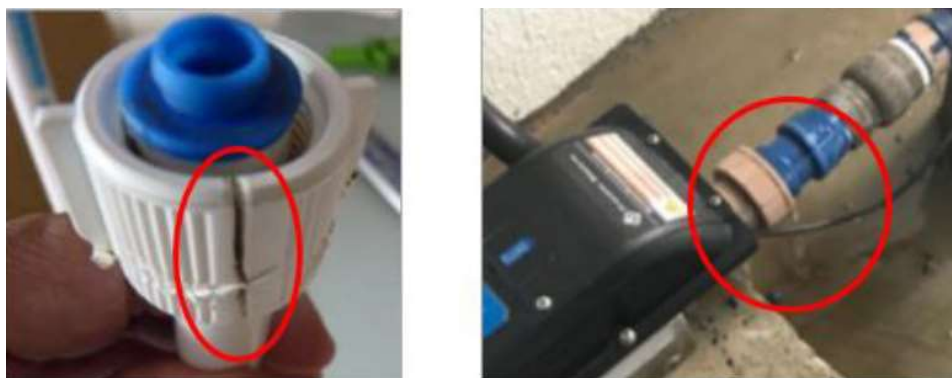
Figura 43 – Exemplos de observação de ruptura em luvas de acoplamento

Em tubulações de PVC, os vazamentos podem ocorrer devido a rupturas nas tubulações ou conexões por tensionamento ou impacto, deformações excessivas ou falhas na execução das conexões soldáveis ou rosqueáveis. Pode ainda ocorrer o entupimento da tubulação de água fria devido ao acúmulo de material cristalino composto por carbonato de cálcio. Para obter o diagnóstico apropriado, os usuários devem acionar a equipe técnica no menor prazo possível diante de tais observações. Caso a observação da umidade seja no teto do último pavimento, deve-se também considerar a existência de vazamentos no reservatório superior.

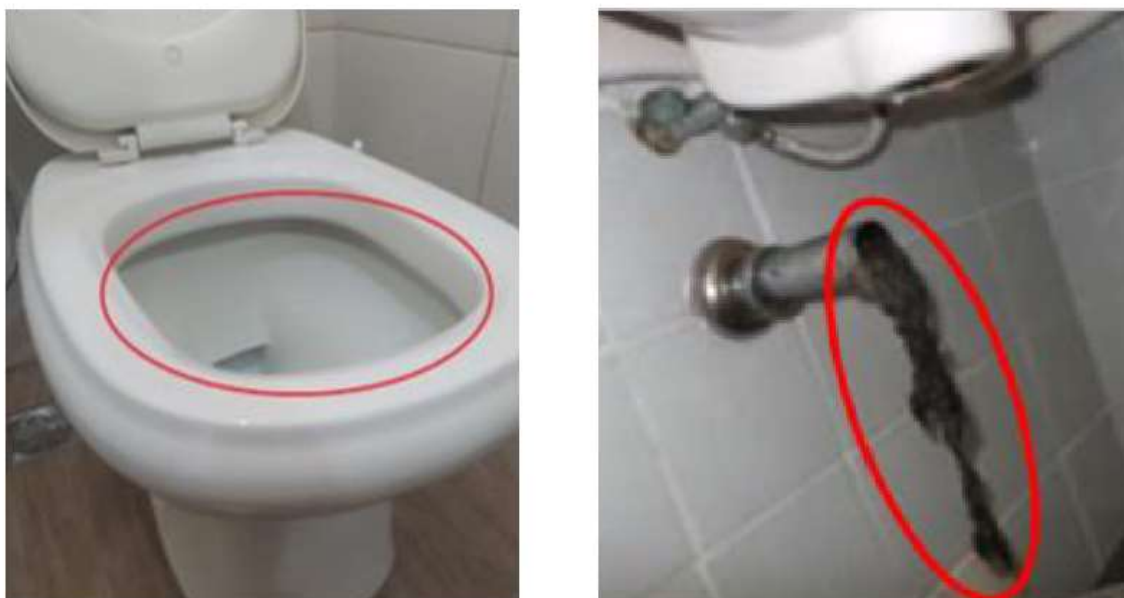
Figura 44 – Exemplos de entupimento de bacia sanitária e lavatório por objetos no sistema de esgotamento

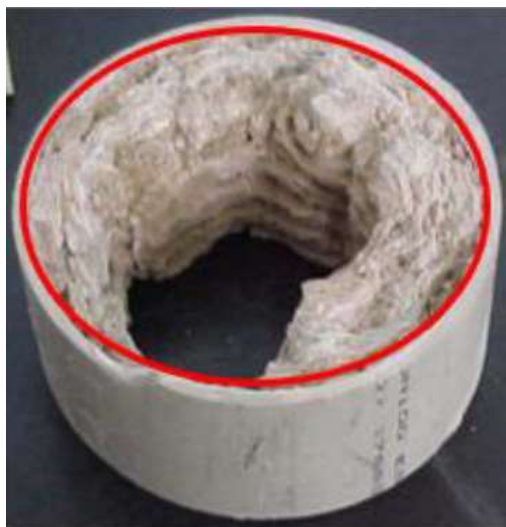
Figura 45 – Exemplo de entupimento por acúmulo de incrustações na tubulação de esgoto

O entupimento pela presença de incrustações é menos comum, e por se tratar de acúmulo de matéria nas tubulações, principalmente em pontos de inflexão, geralmente ocorrem após decorrido maior tempo de ocupação dos condomínios. Seu diagnóstico deve ser feito por equipe técnica qualificada e a técnica necessária para correção, o desentupimento por raspagem, deve também ser performedo por equipe técnica qualificada. Um exemplo desse tipo de entupimento é apresentado na Figura 45.

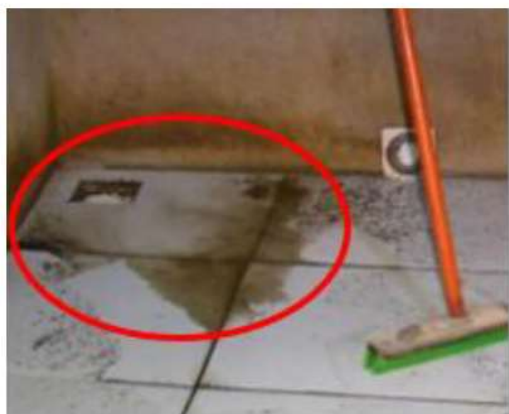
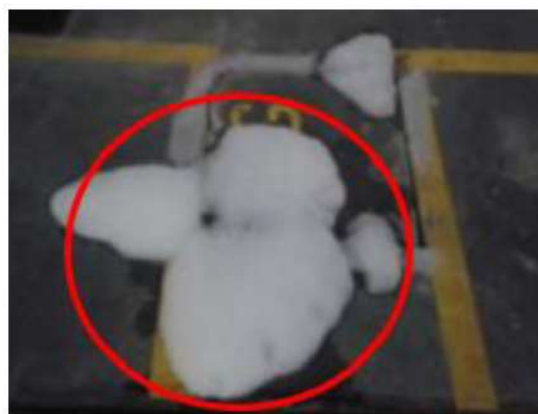
Figura 46 - Exemplo de retorno de material pelo sistema de esgoto

O retorno de material orgânico do sistema de esgoto pode ser devido a entupimentos existentes à jusante do ponto de observação ou à falta de dispositivo de retenção, o que deve ser avaliado em campo pela equipe responsável. Já o retorno de espuma geralmente é devido à falta de fechamento hermético das caixas de sabão ou queda inadequada da tubulação.
