AVALIAÇÃO DO DESEMPENHO DE MÓDULOS FOTOVOLTAICOS COM MAIS DE 10 ANOS DE EXPOSIÇÃO EM CAMPO

DEGRADATION EVALUATION OF PHOTOVOLTAIC MODULES MORE THAN 10 YEARS OF FIELD EXPOSURE

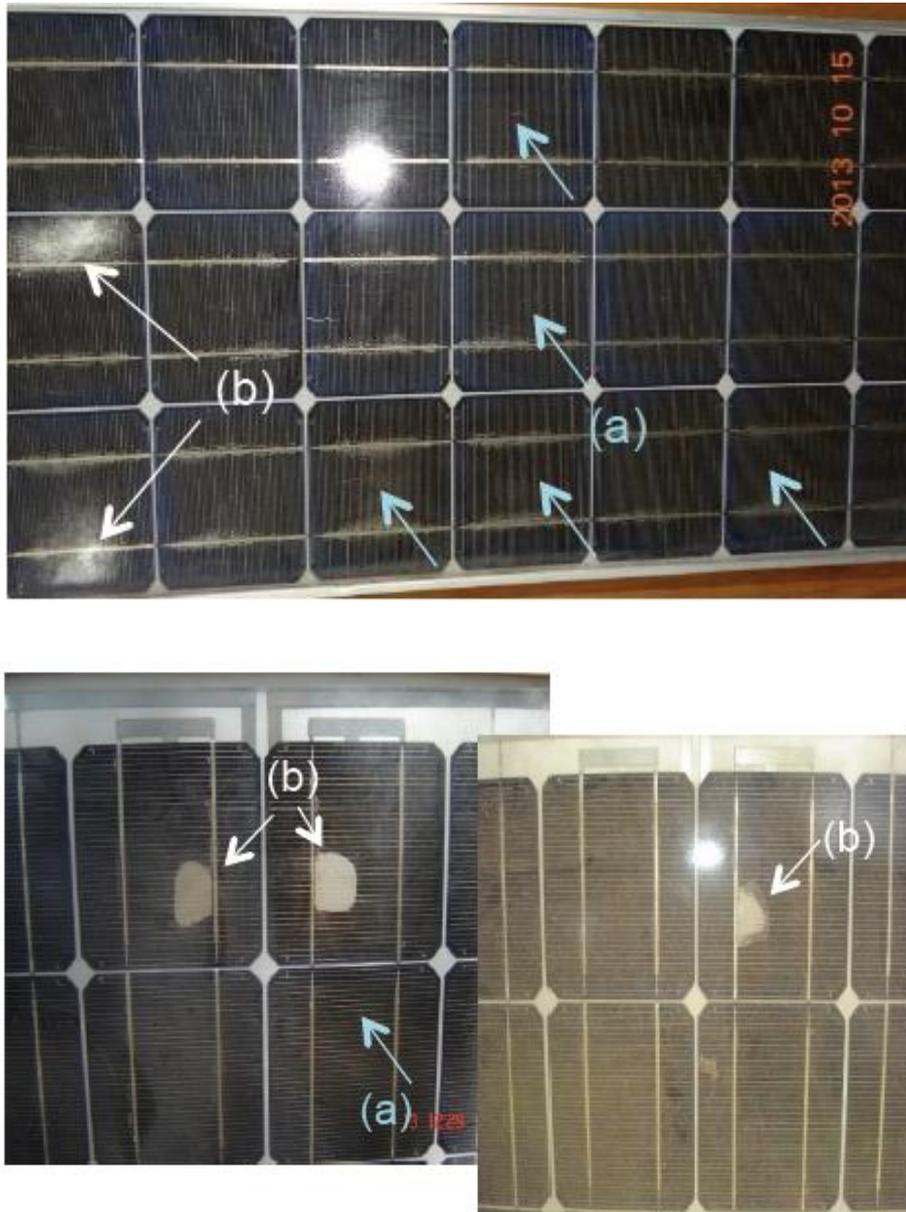
Na Fig. 1 são apresentados os modos de degradação identificados em módulos fotovoltaicos retirados da amostra. É possível observar manchas escurecidas denominadas *browning* (coloração marrom da resina etileno e acetato de vinila – EVA), e delaminação do encapsulante.

Figura 1 – Módulos fotovoltaicos de silício cristalino degradados: (a) *browning* e (b) delaminação do encapsulante

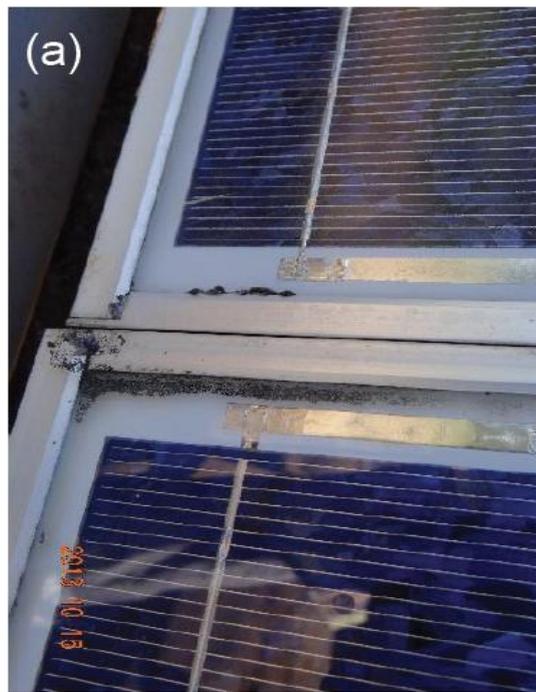
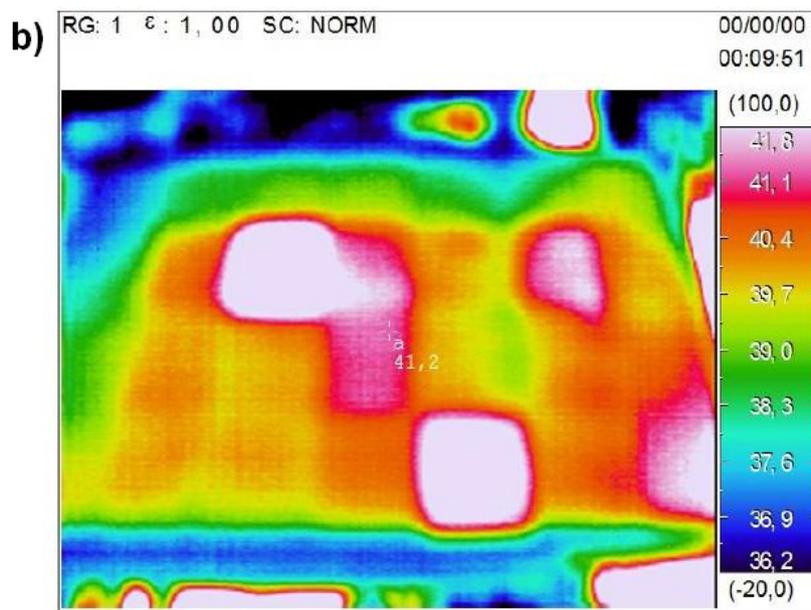
A Figura 2 (a) mostra os modos de degradação infiltração e *browning* em outro módulo fotovoltaico retirado de um sistema fotovoltaico instalado em Sete Lagoas. Na Fig. 2(b) é apresentada a imagem no infravermelho deste módulo fotovoltaico, indicando os pontos quentes.

Figura 2 – (a) Módulo degradado e (b) imagem infravermelha do módulo

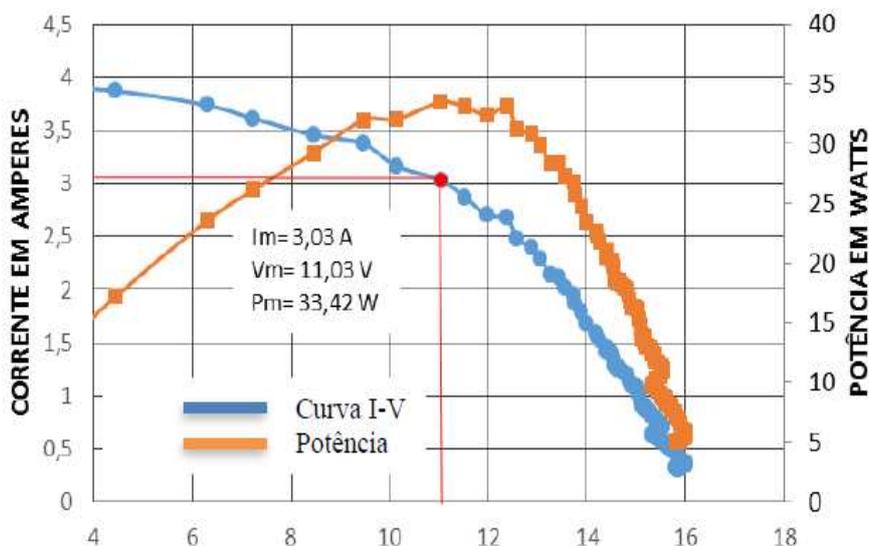
Na Fig. 3 é indicada a curva corrente-tensão (I-V) do módulo degradado de potência nominal igual a 80 Wp. Em comparação com o módulo de referência com mesmas características elétricas e térmicas e do mesmo fabricante, o módulo degradado apresentou uma perda de 26% na corrente, 13,7% na tensão e 36% de decréscimo na potência no ponto de máxima potência, com aumentos significativos na resistência série causados pela perda de transmissão na superfície do módulo.

Figura 3 – Curva característica do módulo degradado com infiltração e *browning*
