Revista Brasileira de Geomorfologia

v. 23, n° 4 (2022)

Inundações e alagamentos em Teófilo Otoni, Minas Gerais, Brasil, segundo indicadores geomorfológicos

Inundations and floods in Teófilo Otoni, Minas Gerais, Brazil, according to geomorphological indicators

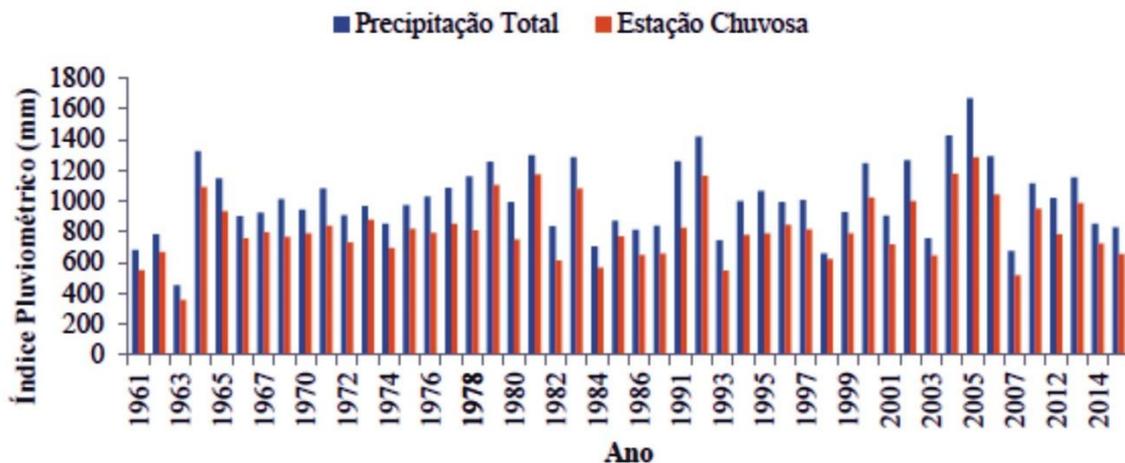
Figura 2. Precipitação acumulada por ano, entre 1961 e 2015, e valor da estação chuvosa, conforme dados da Estação Meteorológica Teófilo Otoni.

O esforço para compreensão dos mecanismos de ocorrência de inundações e alagamentos em Teófilo Otoni contempla o entendimento dos padrões climáticos da área, especialmente no que diz respeito à distribuição pluviométrica e a ocorrência de eventos de chuvas extremas. A distribuição das chuvas na área é marcada pela irregularidade ao longo da série histórica avaliada (1961 a 2015) e concentração dos volumes de precipitação durante a estação chuvosa (Figura 2).

Em 1964, durante a estação chuvosa, registrou-se 1092,4mm de precipitação pluviométrica e, em 1979, o acumulado deste período chegou a 1104,8mm. As precipitações durante esta estação também excederam a média anual em 1981 (1175,3mm) e 1983 (1083,7mm). Esse fenômeno se repetiu em 1992 (1162,9mm), 2000 (1023,1), 2002 (1000,4mm), 2004 (1179,7mm), 2005 (1285,3mm), 2006 (1043,3mm) e 2013 (987,1mm), de tal modo que em 11 anos a precipitação registrada apenas durante a estação chuvosa superou a média anual para a série histórica. Com efeito, nos anos de 1964, 1981, 2002, 2004, 2006 e 2013 ocorreram eventos de precipitação superior a 100mm em intervalo igual ou inferior a 24 horas (Tabela 1). Fatos semelhantes também foram registrados nos anos de 1975, 2012 e 2016 e há registros de inundações e alagamentos nos anos de 2002, 2012 e 2016 (Tabela 1).

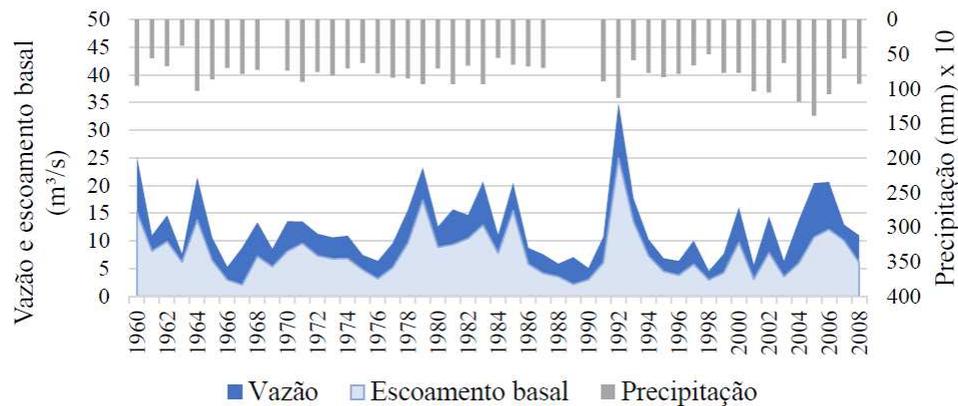
Figura 3. Balanço hídrico simplificado da área investigada (1961 a 2008).

Nessa perspectiva, a análise do balanço hídrico simplificado para a área investigada (Figura 3), permite identificar que durante as décadas de 1960 a 1990 o comportamento relativo entre o deflúvio total e o escoamento de base não demonstra discrepâncias relevantes, ainda que as curvas exibam formas distintas – possivelmente refletindo a variabilidade pluviométrica da região naqueles períodos. Entretanto, a partir do ano 2000 se nota possível alteração no ciclo hidrológico da área investigada, marcada pela ocorrência de picos elevados do deflúvio total e diminuição do escoamento de base (Figura 3). Uma vez que estão registrados valores superiores de vazão e diminuição do fluxo de base, é justo interpretar que a elevação do escoamento superficial contribua para o aumento do deflúvio total do Rio Todos os Santos – especialmente quando o crescimento do tecido urbano suprime a vegetação nativa e, portanto, reduz a evapotranspiração (ANDRADE FILHO *et al.*, 2000).

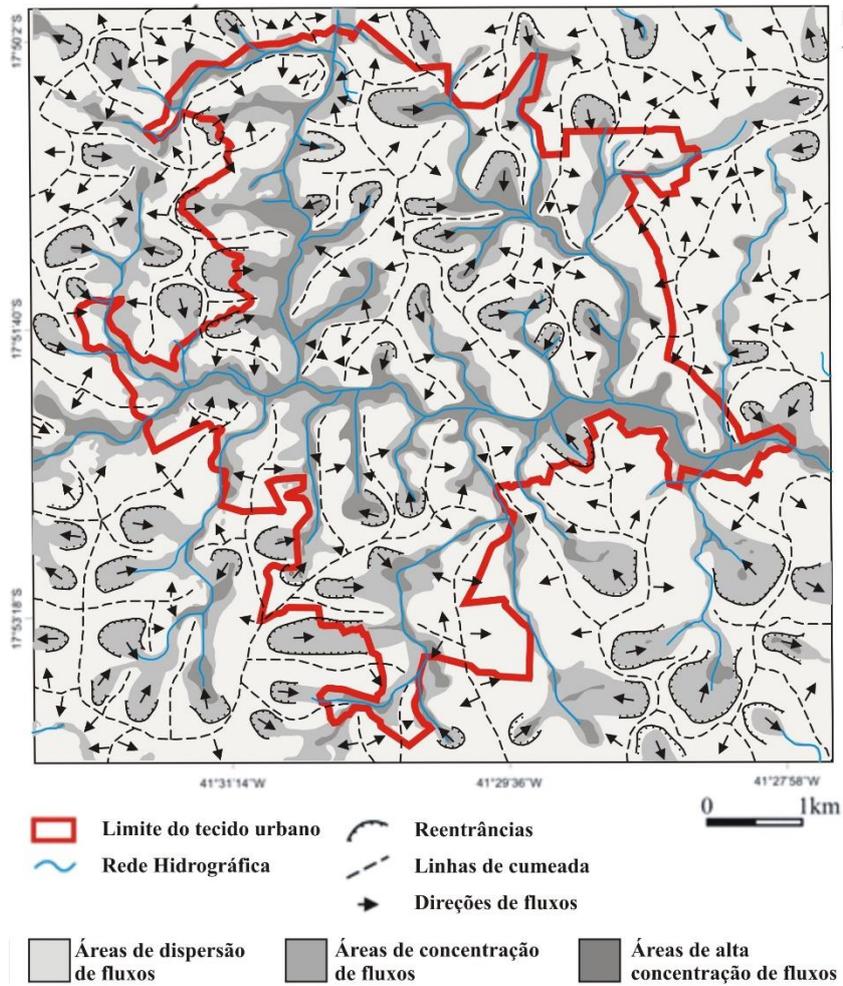
Figura 4. Mapa de concentração do escoamento superficial da área investigada, segundo Ferraz (2019).

Não apenas os fatores climáticos, notadamente pluviométricos, interferem na vazão dos cursos d'água ou na deflagração de inundações e alagamentos. Para Amaral e Ribeiro (2009), as formas do relevo são condicionantes naturais para a ocorrência de inundações, e alagamentos, não devendo, contudo, ser analisadas sem as devidas correlações com demais fatores de ordem natural ou antrópica. Fernandes *et al.* (2001, p. 54), ressaltam que as “porções côncavas do relevo (...) representam zonas de convergência de fluxos tanto superficiais quanto subsuperficiais”, opinião balizada por Andrade *et al.* (2015), que consideram anfiteatros como zonas de concentração de drenagem. Muitas destas feições, neste trabalho genericamente denominadas reentrâncias, estão presentes na área investigada, algumas delas apresentam-se impermeabilizadas pela ocupação urbana, as quais alimentam canais fluviais de primeira ou segunda ordem, de curta extensão, que rapidamente transportam os fluxos de chuvas dessas áreas para o Rio Todos os Santos, contribuindo para a nucleação de inundações verificadas na cidade (Figura 4). Isso ocorre uma vez que o relevo da área em análise, intensamente dissecado pela incisão dos canais fluviais, é caracterizado por morros isolados, a maior parte deles exibindo vertentes de elevada declividade. Pequenas bacias de drenagem são eficientes áreas concentradoras do escoamento superficial, as quais não se restringem apenas aos vales fluviais, como se pode verificar na Figura 5, mas também às principais concavidades das encostas.

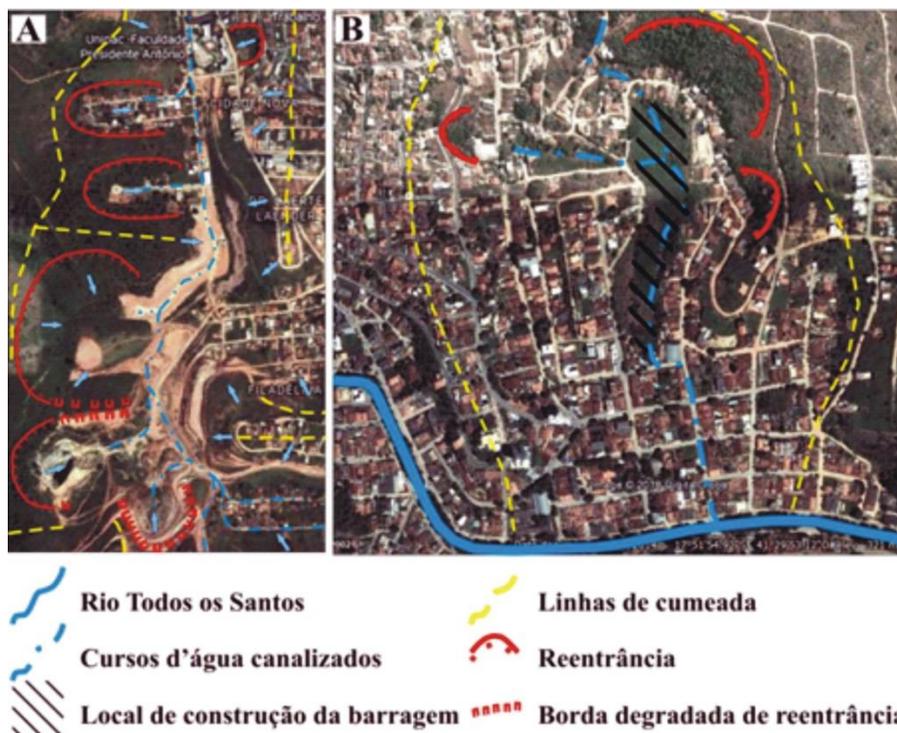
Figura 5. Reentrâncias nos bairros Dr. Laerte Laender e Olga Correa Prates (A) e Tabajaras (B).

A geomorfologia da área investigada favorece a concentração e o rápido escoamento superficial, motivo pelo qual os eventos pluviométricos extremos tendem a refletir em elevação rápida da vazão dos cursos d'água, especialmente no baixo curso do Rio Todos os Santos, principal feição concentradora de fluxos no interior da cidade. Muitos setores de Teófilo Otoni que registram alagamentos recorrentemente, a exemplo dos bairros Dr. Laerte Laender, Olga Correa Prates e Tabajaras (Figura 5), se caracterizam pela ocupação de reentrâncias cujas linhas de cumeada, vertentes e bacias de drenagem foram alteradas pela urbanização, processo acompanhado de intensa impermeabilização dos solos e canalização de cursos d'água. Durante eventos pluviométricos intensos, ocorre nessas áreas significativa concentração do escoamento dos fluxos superficiais de chuva para planícies fluviais, também impermeabilizadas, onde cursos d'água canalizados não possibilitam o fluxo do escoamento superficial direto, avultando os danos decorrentes de alagamentos – motivo pelo qual está sendo implementada uma barragem de contenção na área (Figura 5 – B).

Além dessas dinâmicas locais, considerando que a morfologia da área investigada é caracterizada por significativa ocorrência de reentrâncias, pode-se deduzir que estas feições concentram o volume de escoamento superficial que se eleva muito rapidamente durante as chuvas. O rio principal, Todos os Santos, assoreado e confinado por gabiões, tem sua vazão elevada em resposta quase imediata, extravasando o caudal para as planícies de inundação edificadas.

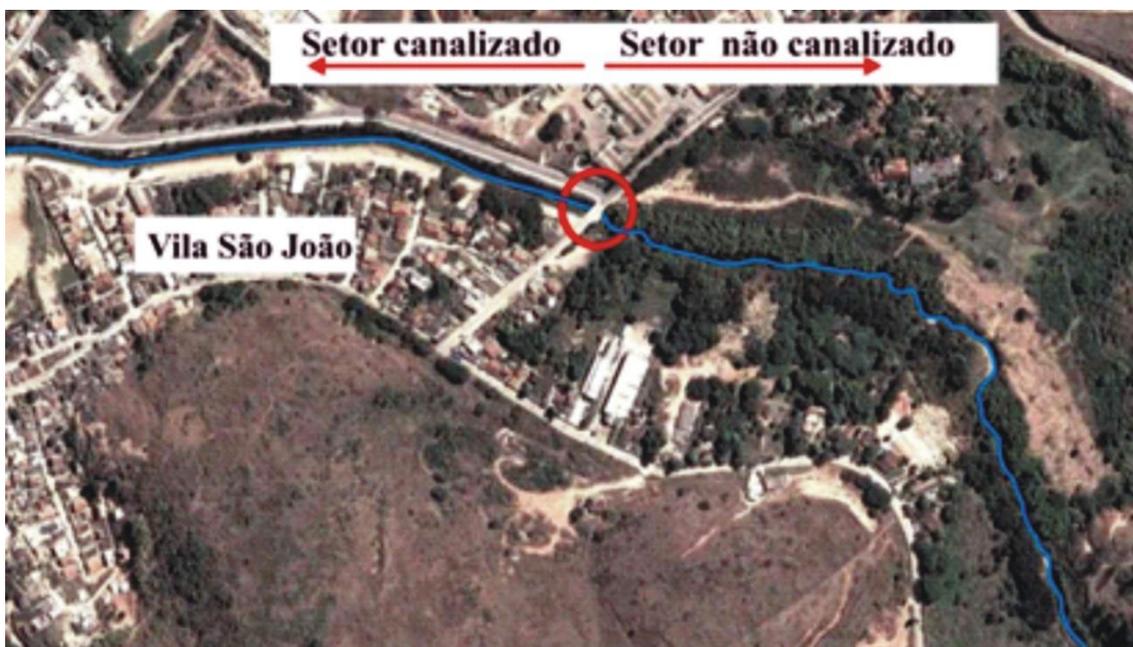
Figura 6. Extremidade jusante da canalização do Rio Todos os Santos (demarcada com o círculo vermelho). Note que após o trecho canalizado o rio adquire traçado meandrante, uma vez que este setor não sofreu intervenção.

A jusante da ponte que demarca o final do setor canalizado, o rio possui elevada sinuosidade e vazão reduzida, fazendo com que este ponto figure como um gargalo – o canal é estreito, meandrante e ainda apresenta margens degradadas. Como consequência, a montante deste ponto de estrangulamento, o caudal do rio extravasa para as planícies de inundação ocupadas por residências e demais estruturas urbanas – as quais reduzem ainda mais a velocidade do fluxo da inundação. Isso significa que intervenções não adequadamente planejadas, bem como a ocupação irracional do solo urbano, criam condições para que o setor oriental do tecido urbano esteja sujeito a inundações periódicas.

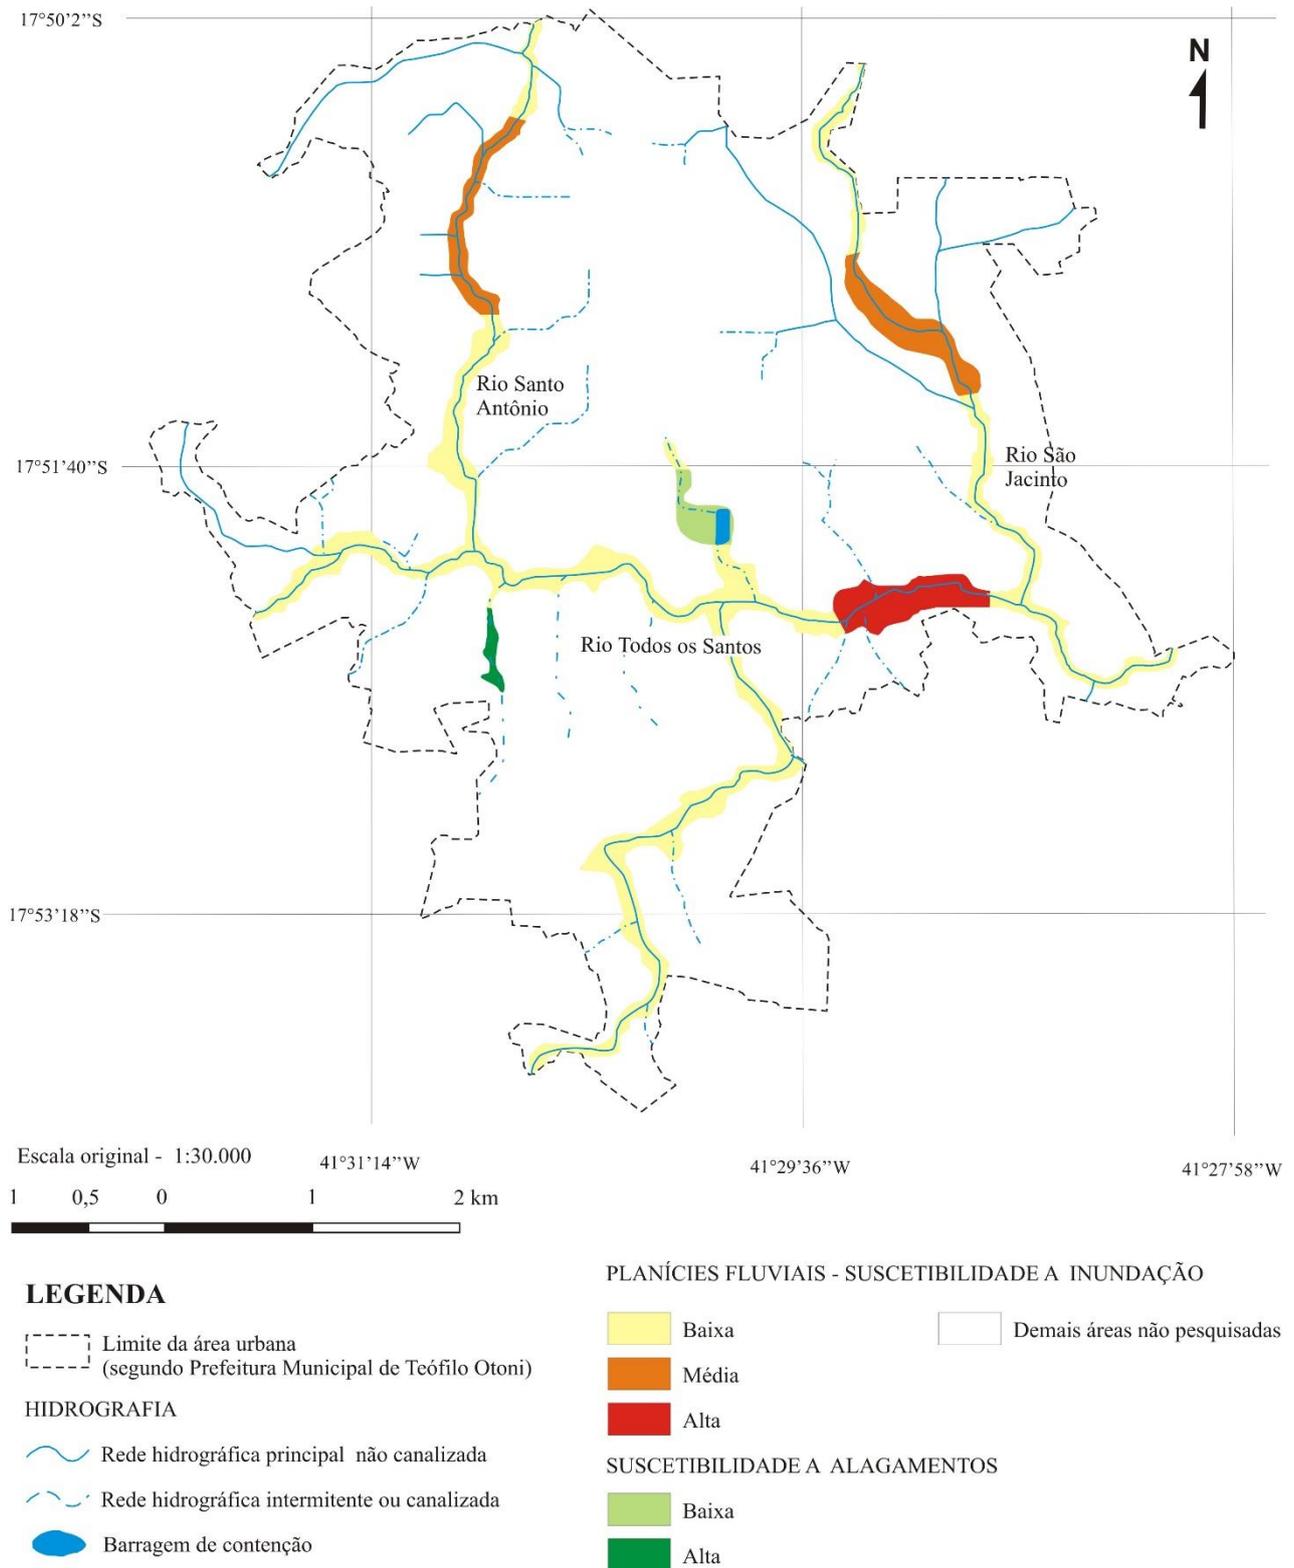
Figura 7. Mapa de suscetibilidade a inundações e alagamentos de Teófilo Otoni, adaptado de Ferraz (2019).

O mapa de suscetibilidade a inundações e alagamentos de Teófilo Otoni, apresentado na Figura 7, foi elaborado considerando os dados obtidos junto ao Corpo de Bombeiros e Polícia Militar, apresentados no Quadro 1, durante os anos de 2011 a 2015. Estas informações, embora derivadas de limitada série histórica, são entendidas como confiáveis (em razão da sua procedência) e podem apresentar um quadro seguro quanto às áreas de ocorrência de inundações e alagamentos. Além de constituir a única fonte de dados confiáveis obtida ao longo da realização deste trabalho, visto que o Poder Público Municipal não dispõe de registros que possibilitem construir um inventário a respeito de inundações e alagamentos na cidade, estas informações também revelam, da melhor maneira possível no momento, a distribuição e espacialização das populações afetadas pelos fenômenos, tanto no tempo quanto no espaço, razão pela qual são compreendidos como a principal entrada de informações para o mapeamento elaborado (Figura 7).

Os setores da cidade que apresentam suscetibilidade a alagamentos, relacionados aos bairros Olga Correa Prates e Laerte Laender, na porção ocidental da cidade, e Tabajaras, no centro do tecido urbano, apresentam como condicionantes do fenômeno as configurações morfológicas e a ocupação urbana, como já explicitado. Por outro lado, a ocorrência de inundações parece guardar relações intrínsecas com as especificidades locais, a exemplo do cenário verificado no setor mais a jusante das planícies fluviais do Rio Todos os Santos, restando compreender as particularidades dos rios Santo Antônio e São Jacinto, que exibem trechos com considerável recorrência de inundações.

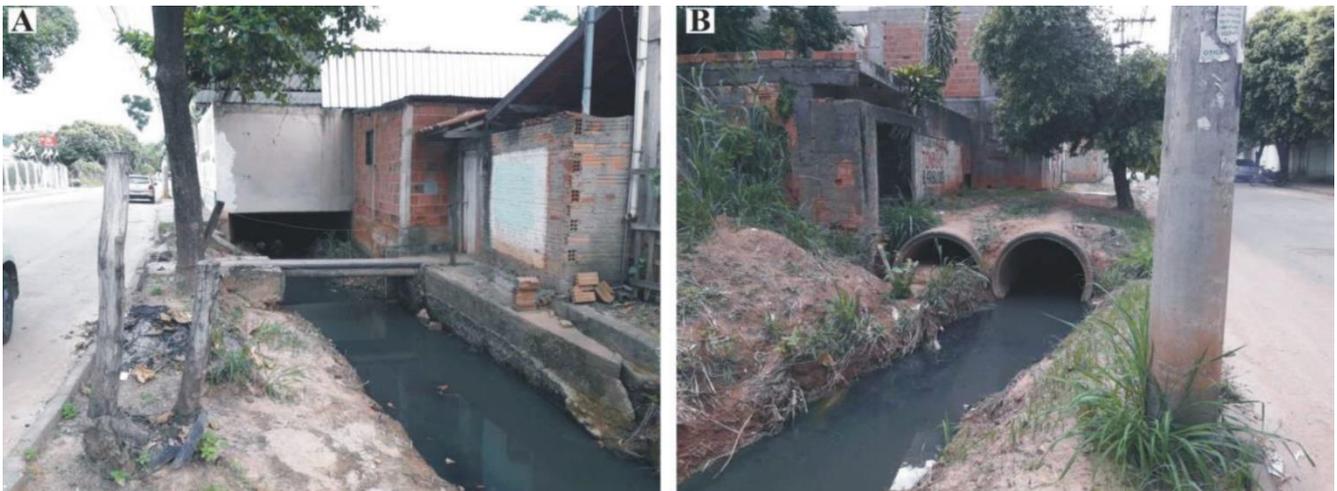
Figura 8. Aspecto do leito do Rio São Jacinto. Note as passarelas rudimentares de madeira que ligam a rua às residências e a casa construída sobre o canal (A), como também a canalização precária, parcialmente entulhada por sedimentos e lixo (B).

O Rio São Jacinto tem pequena extensão e volume, sendo a maior parte do seu curso compreendido como baixa suscetibilidade a inundações. Em setor específico, junto ao bairro homônimo, residências foram edificadas a poucos metros do canal (Figura 8–A) ou, em sentido literal, no leito ou acima dele (Figura 8, em A e B).

Não é prematuro observar que a existência do risco da demanda ocupação humana e, nestas condições, eventos pluviométricos acima dos parâmetros médios fatalmente caracterizam a materialização do risco (desastre), pois, não havendo possibilidade de escoar o fluxo, a elevação do nível do rio causa danos à propriedade ou mesmo à vida nesta área. O cenário avaliado, neste trecho do Rio São Jacinto, é de considerável fragilidade social, uma vez que as pessoas convivem com o perigo às suas portas, logo abaixo das suas camas ou são impedidas de sair ou entrar em suas casas, caso o rio transborde (Figura 8, em A e B).

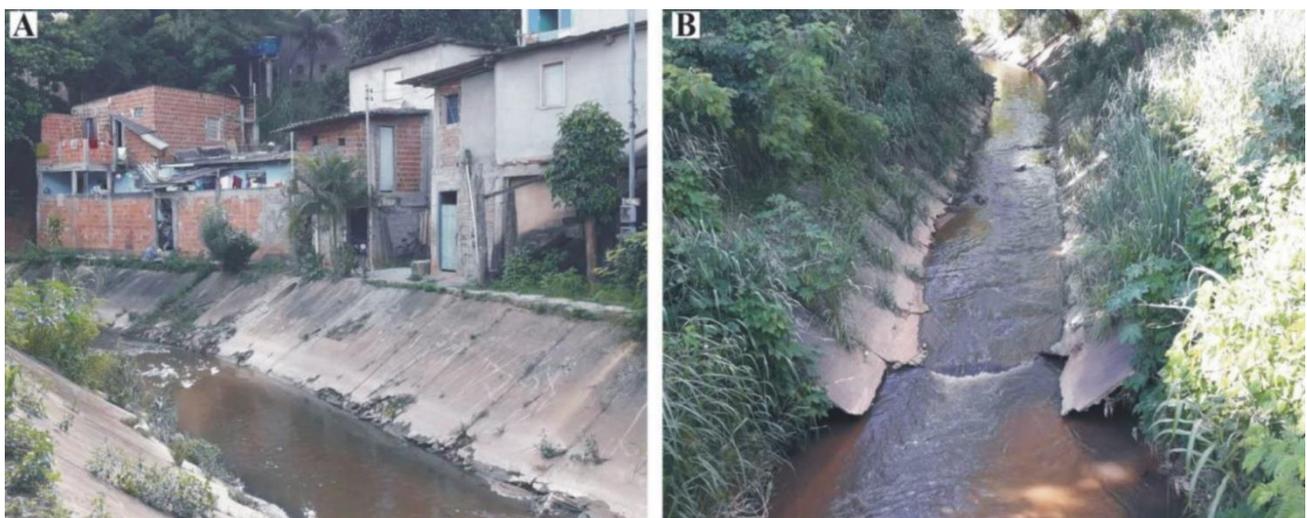
Figura 9. Aspectos do setor canalizado do Rio Santo Antônio em Teófilo Otoni. Em A se verifica a proximidade entre as residências e o canal e, em B, o estágio degradado da intervenção de natureza estrutural junto à calha fluvial.

No caso do Rio Santo Antônio, nota-se que a impermeabilização das suas margens (Figura 9), assim como a ocupação das vertentes próximas ao rio, tendem a acelerar os fluxos superficiais que escoam das áreas mais elevadas, os quais se lançam no canal por meio das superfícies das vias de circulação ou sistemas de drenagem, especialmente a oeste desse curso d'água.

A consequência lógica desse modelo de ocupação irracional é a rápida elevação do caudal do Rio Santo Antônio durante os picos de chuva, obrigando o Poder Público Municipal a realizar intervenções. A opção dos gestores se materializou na canalização aberta de parte do leito fluvial (Figura 9), no intuito de aumentar a vazão do canal nos episódios pluviométricos concentrados. Durante a elaboração deste trabalho não foram encontrados registros das inundações anteriores a 2011 no setor canalizado do Rio Santo Antônio. Os dados referentes a inundações relacionadas a este curso d'água são recentes, da década de 2010, e sugerem que as obras não resolveram, em sua totalidade, as inundações neste trecho da cidade. É possível que as inundações do Rio Santo Antônio tenham, especialmente neste setor, um agravante: residências situadas a poucos metros do canal que avançaram sobremaneira sobre áreas impróprias à ocupação civil (Figura 9-A). As elevações do caudal que, em circunstância menos desfavorável, possivelmente não configuraria em transtornos à população, nesse caso estão às portas das residências e deixam moradores ilhados ou mesmo resulta em incursão de águas no interior de suas casas.
