**UNIVERSIDADE FEDERAL DE MINAS GERAIS**  
**Departamento de Engenharia Mecânica**  
**Programa de Pós-graduação em Especialização em Soldagem**

**SOLDAGEM DE REPAROS EMERGENCIAIS EM EQUIPAMENTOS  
PRESSURIZADOS: Um desafio para o Engenheiro de Soldagem.**

Trabalho de Conclusão de Curso apresentado ao Programa de Pós-graduação em Especialização em Soldagem, da Universidade Federal de Minas Gerais, como requisito parcial para a obtenção do grau de Especialista em Engenharia de Soldagem.

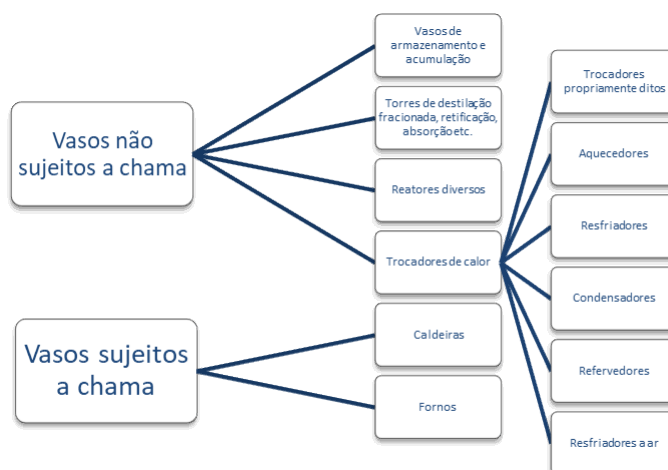
**Figura 1 - Classificação dos vasos de pressão. Adaptado de Telles (1996).**

Os vasos de pressão podem ser classificados em grupos conforme a seguir:

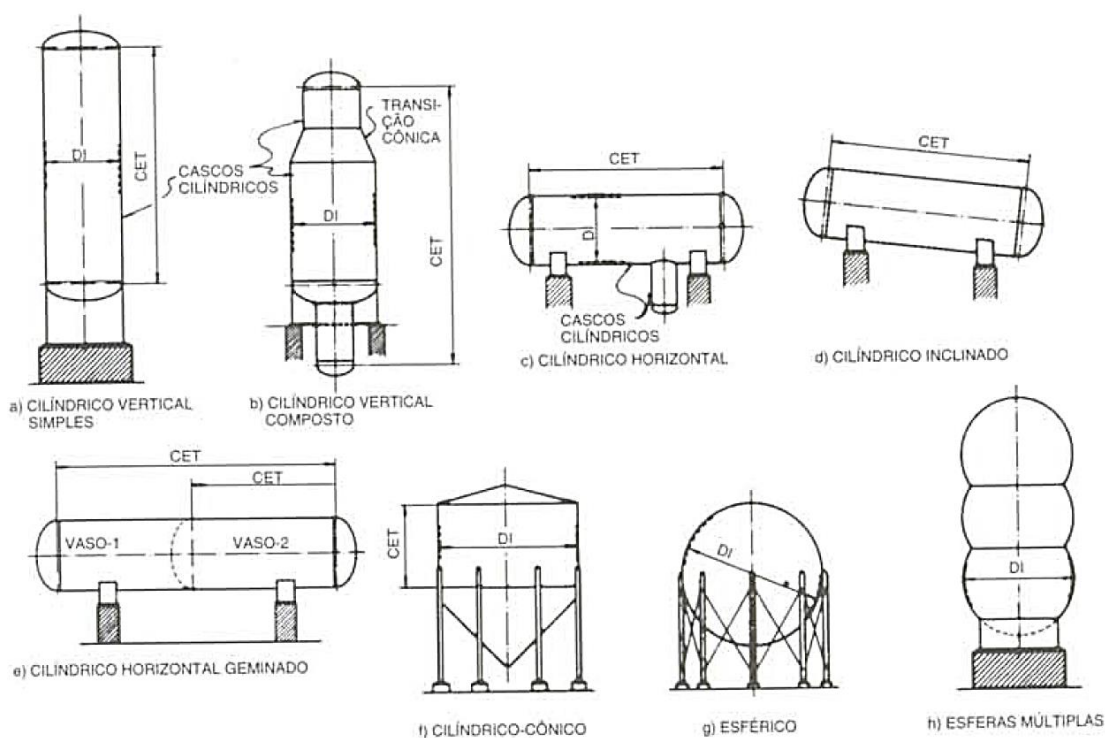
**Figura 2 - Principais formatos de vasos de pressão. Fonte: Telles (1996).**

Na classe dos vasos de pressão não sujeitos à chama, as partes principais são o corpo, normalmente cilíndrico chamado de casco ou costado, e os tampos, que servem para fechamento do corpo podendo variar de formato. A Figura 2 apresenta os principais tipos de vasos de pressão e os seus formatos.

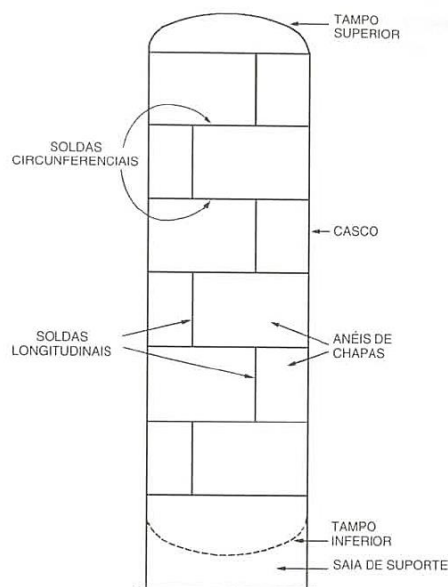
**Figura 3 - Soldas circunferenciais e longitudinais em um casco cilíndrico. Fonte: Telles (1996).**

A grande maioria dos vasos de pressão é fabricada a partir de chapas de aço soldadas entre si. Tendo o formato cilíndrico como referência, os vasos podem ser compostos de diversas chapas, a depender de suas dimensões, conforme apresentado na Figura 3.

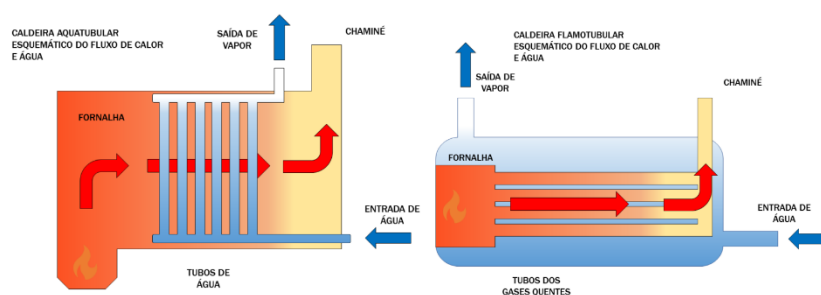
**Figura 4 - Principais tipos de caldeiras. Aquatubular e flamotubular. Adaptado de <https://togawaengenharia.com.br/blog/os-principais-tipos-de-caldeiras>**

As caldeiras aquatubulares são compostas por “paredes” de tubos preenchidos por água, através das quais os gases quentes gerados pela combustão circulam. Essa disposição favorece uma transferência eficaz de calor para a água, resultando em uma produção de vapor elevada. Seu funcionamento é especialmente apropriado para demandas constantes de vapor e situações que exigem altas pressões. Tais caldeiras são frequentemente empregadas em setores industriais que demandam considerável quantidade de energia térmica, como refinarias, usinas termoelétricas e indústrias petroquímicas.

No caso das caldeiras flamotubulares, os gases de combustão atravessam os tubos, ao passo que a água circula externamente a esses tubos. Essa disposição implica em uma área de troca térmica menor em comparação às caldeiras aquatubulares, resultando em uma produção de vapor mais modesta. Contudo, as caldeiras flamotubulares são adequadas para aplicações de menor escala e requisitos de vapor mais moderados. Elas são comumente empregadas em setores de porte reduzido a médio, como hospitais, hotéis e indústrias alimentícias.

A Figura 4 apresenta o arranjo esquemático de caldeiras aquatubulares e flamotubulares.

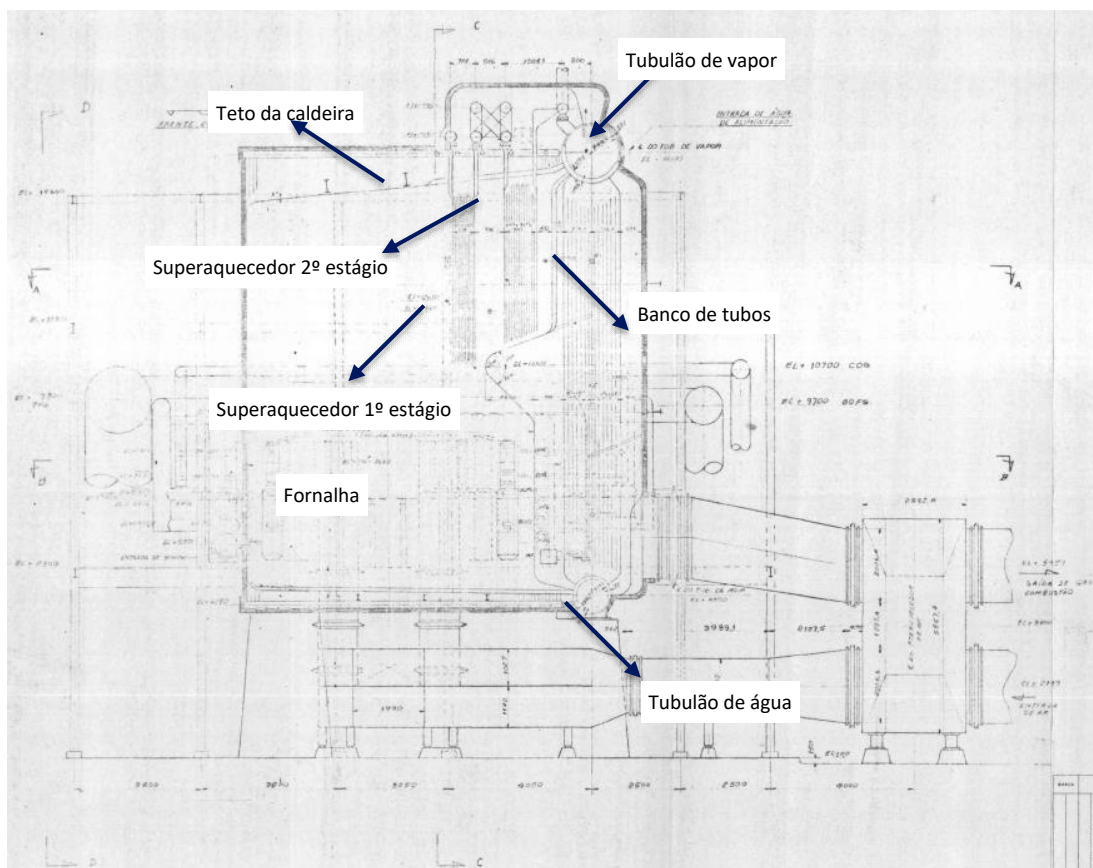
Figura 5 - Arranjo geral da caldeira.

Todos os detalhes construtivos essenciais deste equipamento são expostos nos parágrafos subsequentes, e os desenhos gerais da caldeira são apresentados na Figura 5 e Figura 6.

A caldeira nas condições normais de projeto e operação produz 140 toneladas de vapor por hora, a uma pressão de 65,0kgf/cm<sup>2</sup>, distribuindo vapor para toda a planta de produção e alimentando turbinas que fornecem parte da energia consumida na fábrica. O arranjo desse equipamento permite a utilização de diferentes tipos de combustível, como COG (Gás de Coqueria), BFG (Gás de Alto Forno) e LDG (Gás de Aciaria), além da possibilidade de utilização de gás natural.

A caldeira propriamente dita consiste em um tubulão de vapor, um tubulão de água interligados por um feixe tubular (*Boiler Bank* ou somente *bank*).

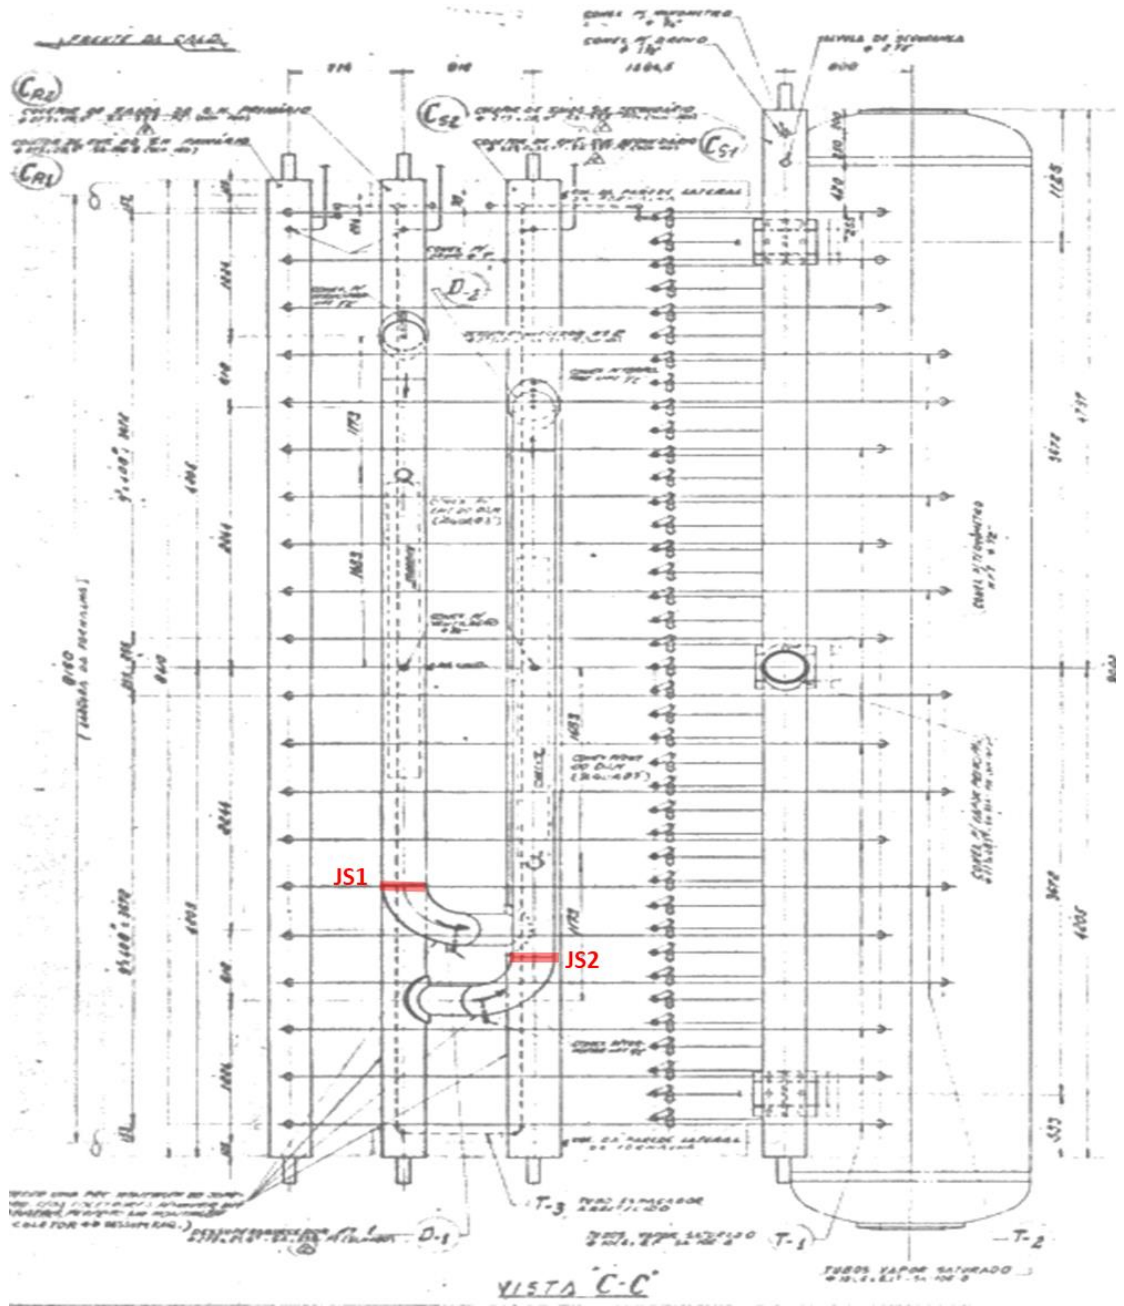
Figura 7 - Detalhe das juntas soldadas que apresentaram descontinuidades.

Com base nessa avaliação foi realizado o ensaio de líquido penetrante onde foram detectadas descontinuidades relevantes conforme critério de aceitação utilizado nos procedimentos de inspeção, a saber, porosidade agrupada, excesso de deposição de material e falta de fusão. A Figura 10 apresenta a morfologia típica das descontinuidades encontradas.

Durante a investigação sobre o controle de qualidade utilizado nas juntas soldadas, descobriu-se que em uma das paradas de manutenção anteriores foi realizada uma intervenção na caldeira, onde os dessuperaquecedores foram cortados para realização de uma manobra operacional.

Após a detecção das descontinuidades foi realizada uma reunião de alinhamento entre os responsáveis pela caldeira da empresa JJ e o profissional habilitado, responsável técnico, para apresentar o plano de ação para tratativas e os possíveis impactos em cronograma. Baseado na avaliação dos resultados dos ensaios não destrutivos e a preocupação com a integridade das duas juntas soldadas, a melhor solução para o momento seria realizar o desbaste das soldas para remoção das descontinuidades e avaliação subsequente. Entendendo a situação, os responsáveis pela caldeira aceitaram a recomendação e assim seguiu-se para a realização do desbaste das juntas nas regiões com descontinuidades.

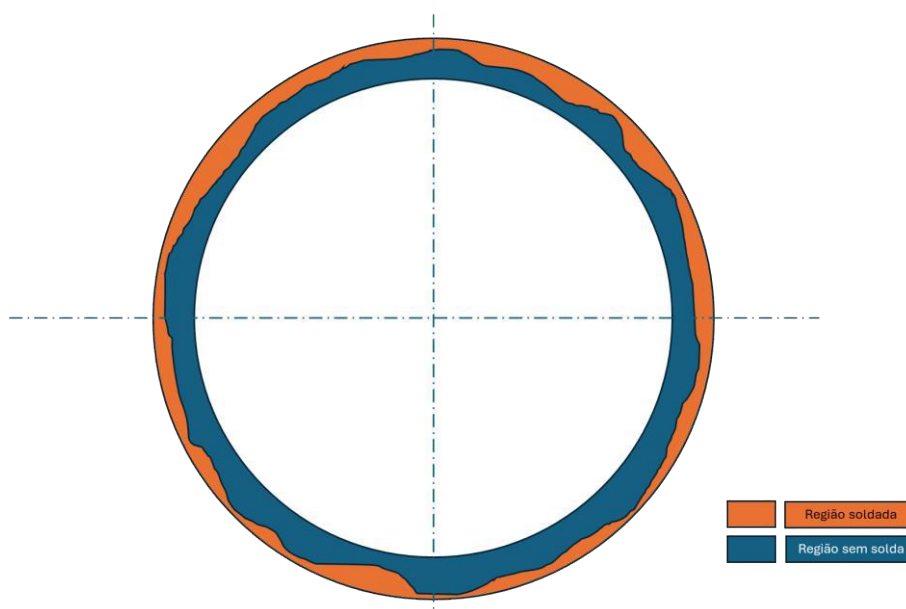
**Figura 11 - Desenho esquemático da condição encontrada nas soldas dos dessuperaquecedores.**

Durante o desbaste foi percebido que as juntas soldadas não apresentavam penetração total. Em um dos pontos a profundidade da descontinuidade chegou ao fim da solda, porém sem chegar ao fim da espessura de parede do tubo, de modo que foi possível perceber que o defeito de falta de penetração se estendia ao longo de

todo perímetro, com alguns pontos com menos de 10% da parede do tubo soldada. A Figura 11 apresenta um esquemático da condição encontrada nas juntas soldadas JS1 e JS2 nos dois dessuperaquecedores.

De acordo com os critérios de aceitação da ASME IX, a descontinuidade de falta de penetração é considerada reprovada em juntas soldadas, devido ao impacto negativo que ela tem na integridade estrutural e no desempenho mecânico da solda. A falta de penetração ocorre quando o metal de solda não penetra completamente na raiz da junta, resultando em uma área de junção “fraca” que pode levar a falhas catastróficas sob carga.

Com essa tentativa de reparo realizada as curvas foram submetidas a 03 ciclos de soldagem (fabricação, reparo após intervenção e reparo atual) e conforme o procedimento da empresa esse era o valor máximo possível, não sendo permitido realizar novas soldas na mesma região. Diante dessa situação os responsáveis da empresa JJ iniciaram o contato com os fornecedores de materiais para que fosse possível comprar duas novas curvas e dois segmentos de trecho reto para adequação do espaçamento entre as juntas, permitindo assim uma soldagem adequada.

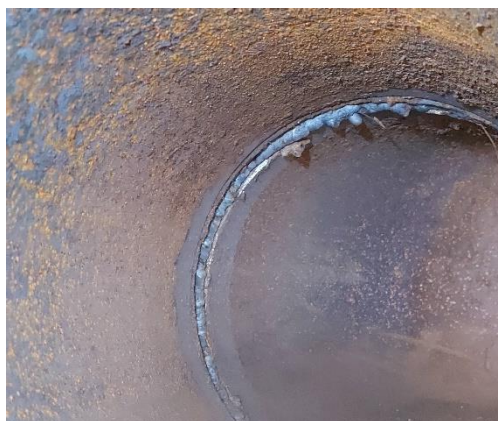
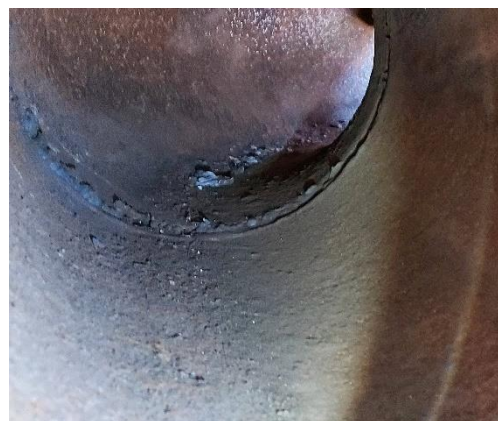
Com a remoção das curvas foi possível perceber as descontinuidades detectadas no ensaio de ultrassom. As Figura 12 e Figura 13 mostram esses detalhes.

**Figura 12 - Aspecto das descontinuidades encontradas na tubulação.**

**Figura 13 - Aspecto das descontinuidades encontradas na tubulação.**

Os dados levam a crer que não houve o acompanhamento de profissionais qualificados durante a execução da intervenção, permitindo que a soldagem e o controle de qualidade ficassem aquém do exigido pelos códigos de projeto. Entende-

A caldeira foi submetida ao teste hidrostático com pressão igual a 1,5 x PMTA (Pressão Máxima de Trabalho Admissível) e após aprovação das demais inspeções realizadas foi liberada para operação.
