**UNIVERSIDADE FEDERAL DE MINAS GERAIS**  
**Instituto de Geociências**  
**Programa de Pós-Graduação em Geologia**

**O PATRIMÔNIO NATURAL E EDIFICADO DE CONGONHAS, MINAS GERAIS,  
BRASIL: conexões possíveis**

Tese apresentada ao Programa de Pós-Graduação em Geologia da Universidade Federal de Minas Gerais como requisito parcial para obtenção do título de Doutora em Geologia.

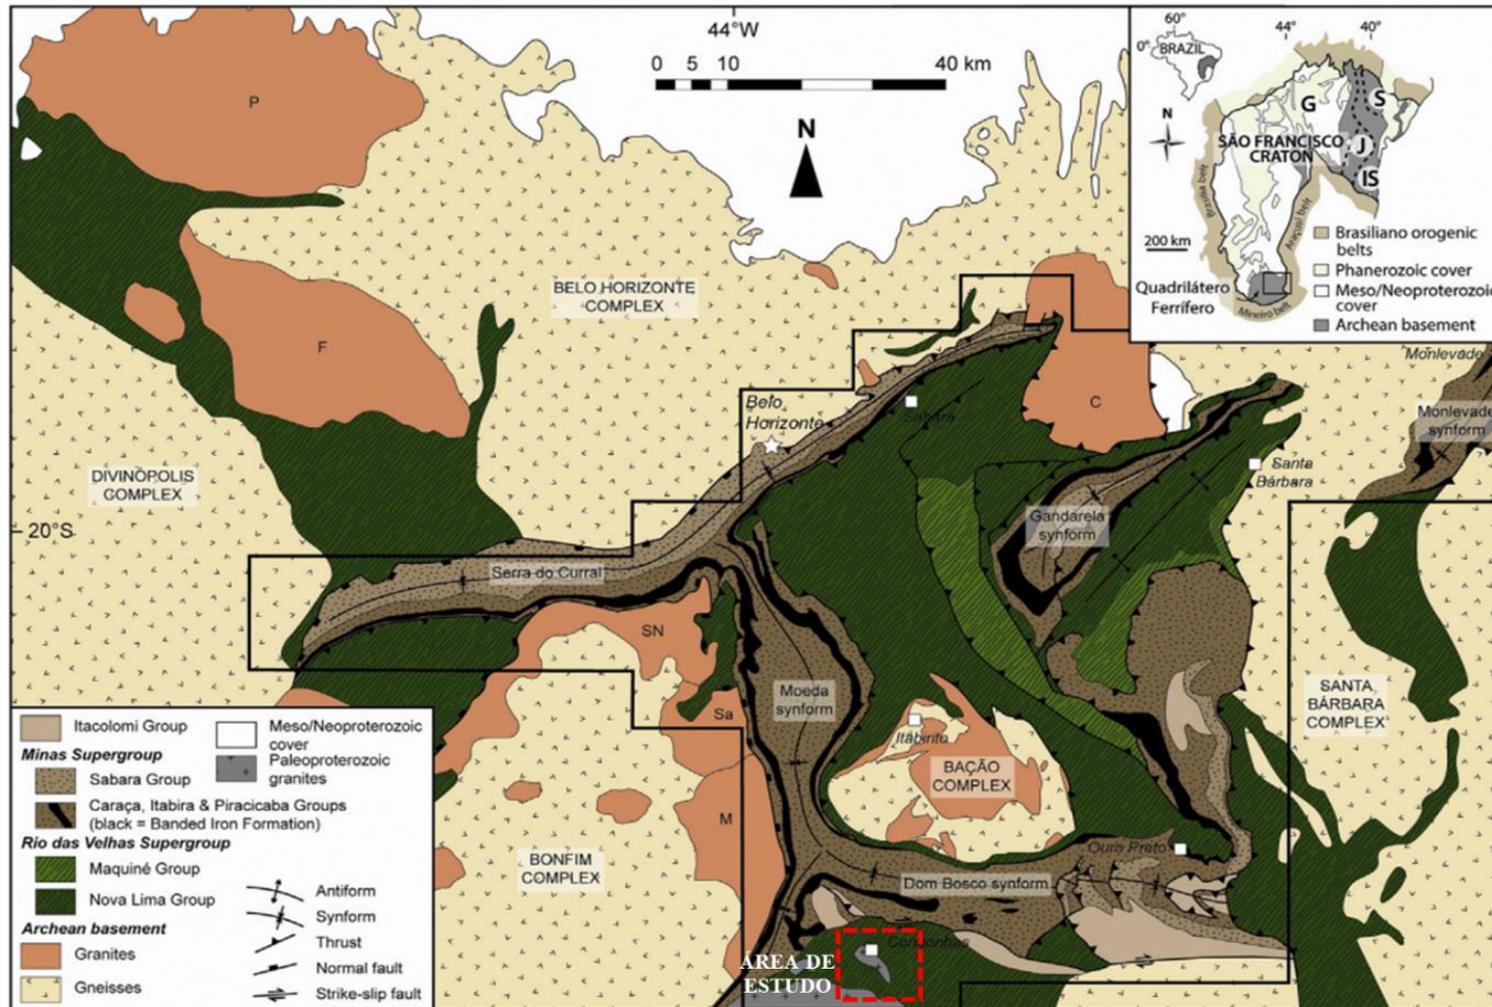
Figura 8 - Mapa geológico do Quadrilátero Ferrífero modificado a partir de Alkmim e Marshak (1998). Abreviações de batólitos e plutões: C- Caeté, F- Florestal, M- Mamona, P- Pequi, Sa-Samambaia; SN- Souza-Noschese. Inserção: esboço tectônico do Craton do São Francisco mostrando a localização dos cinturões brasileiros limítrofes, bem como do Cinturão Mineiro Paleoproterozóico. Abreviaturas: G, J, IS e S são os blocos Gavião, Jequié, Itabuna-Salvador-Curaça e Serrinha, respectivamente

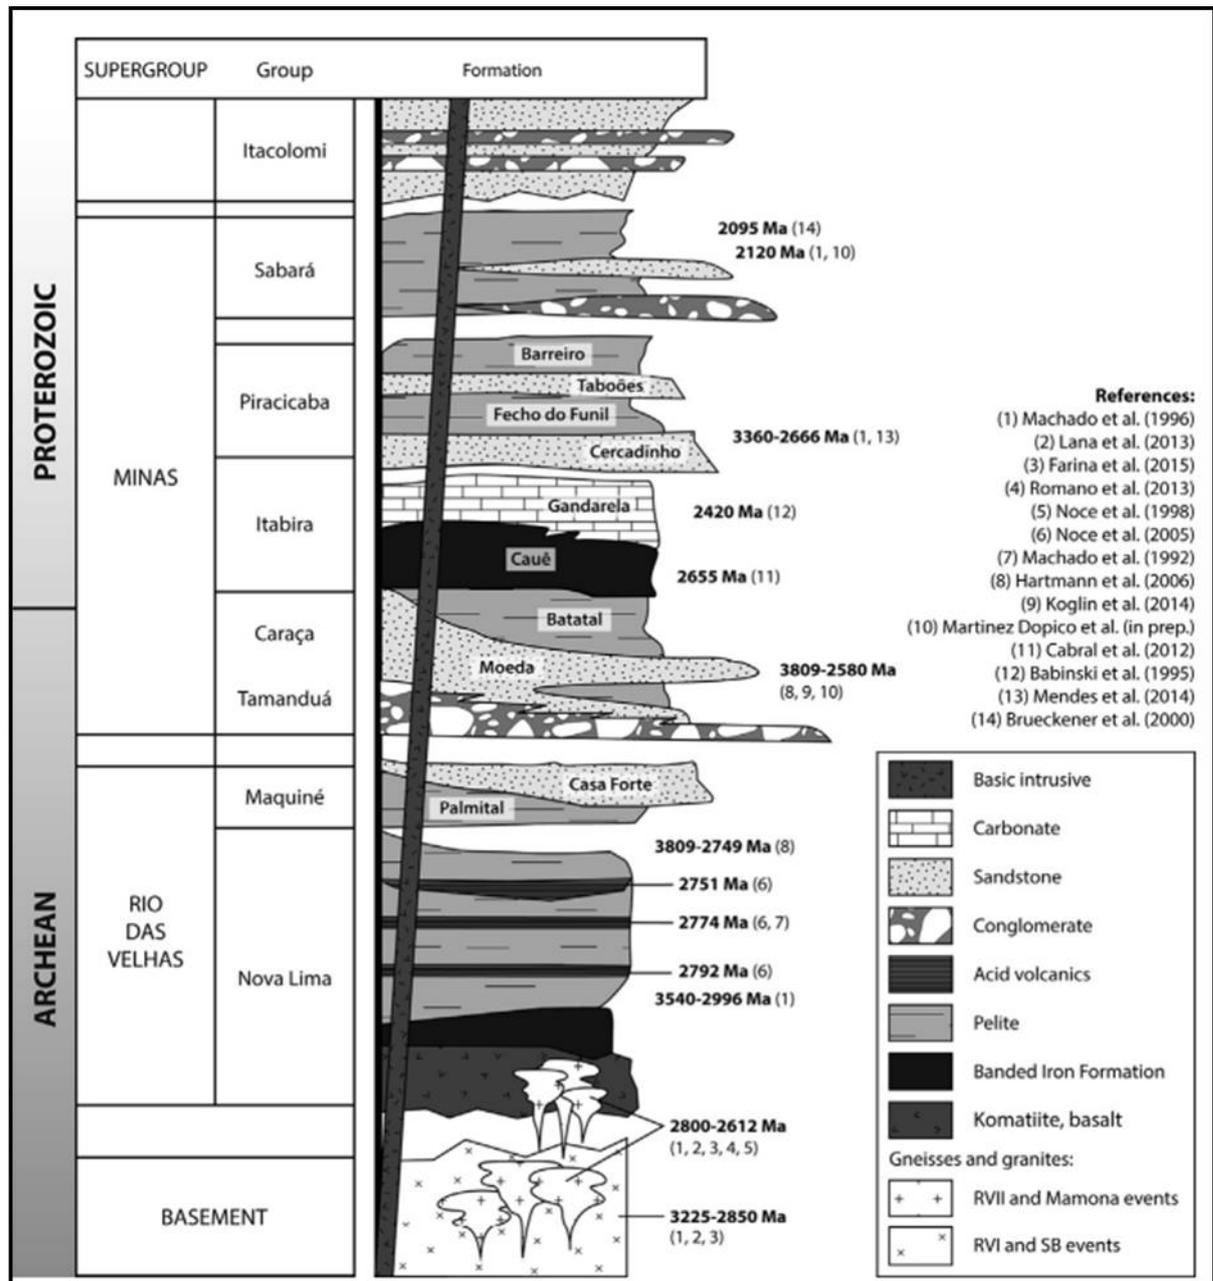
Figura 9 - Coluna Estratigráfica das seqüências supracrustais do Quadrilátero Ferrífero. Modificado de Dorr (1969) e Alkmim e Marshak (1998)

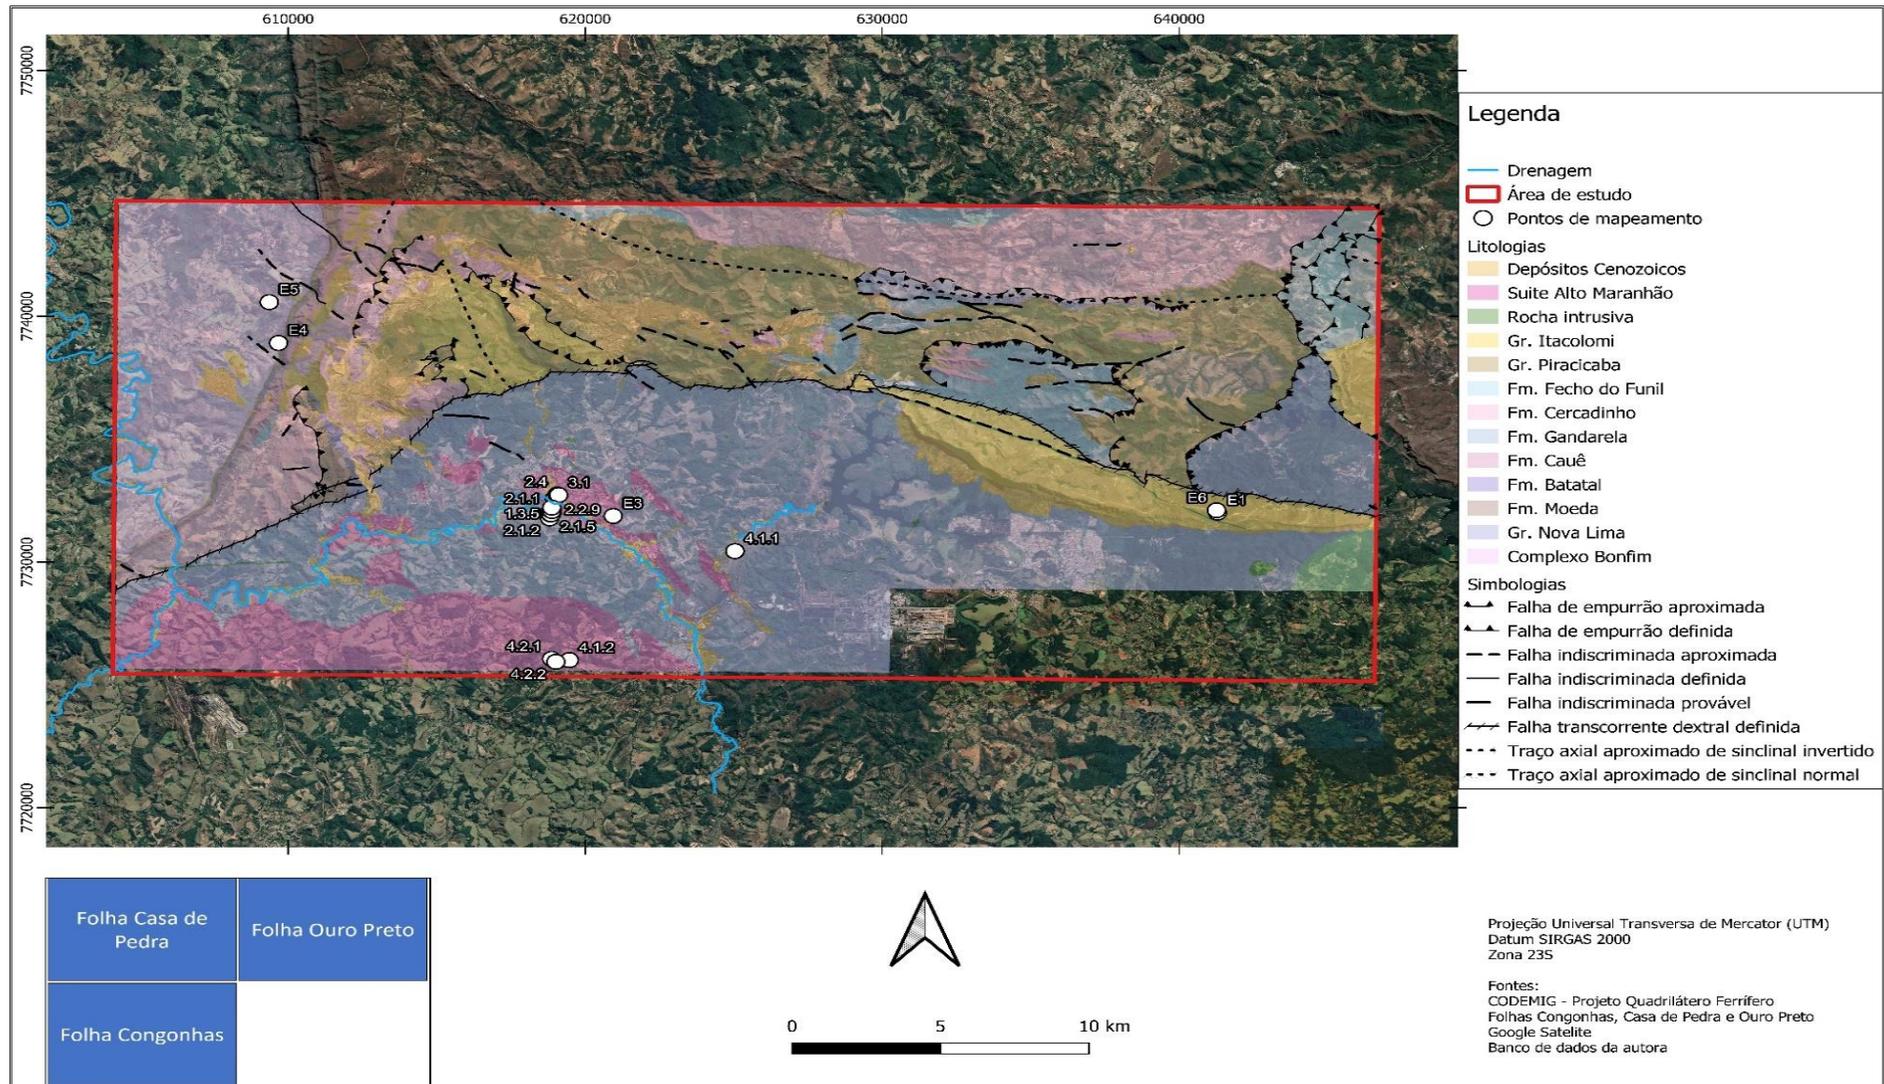
Figura 10 - Mapa geológico com as unidades geológicas presentes na área pesquisada

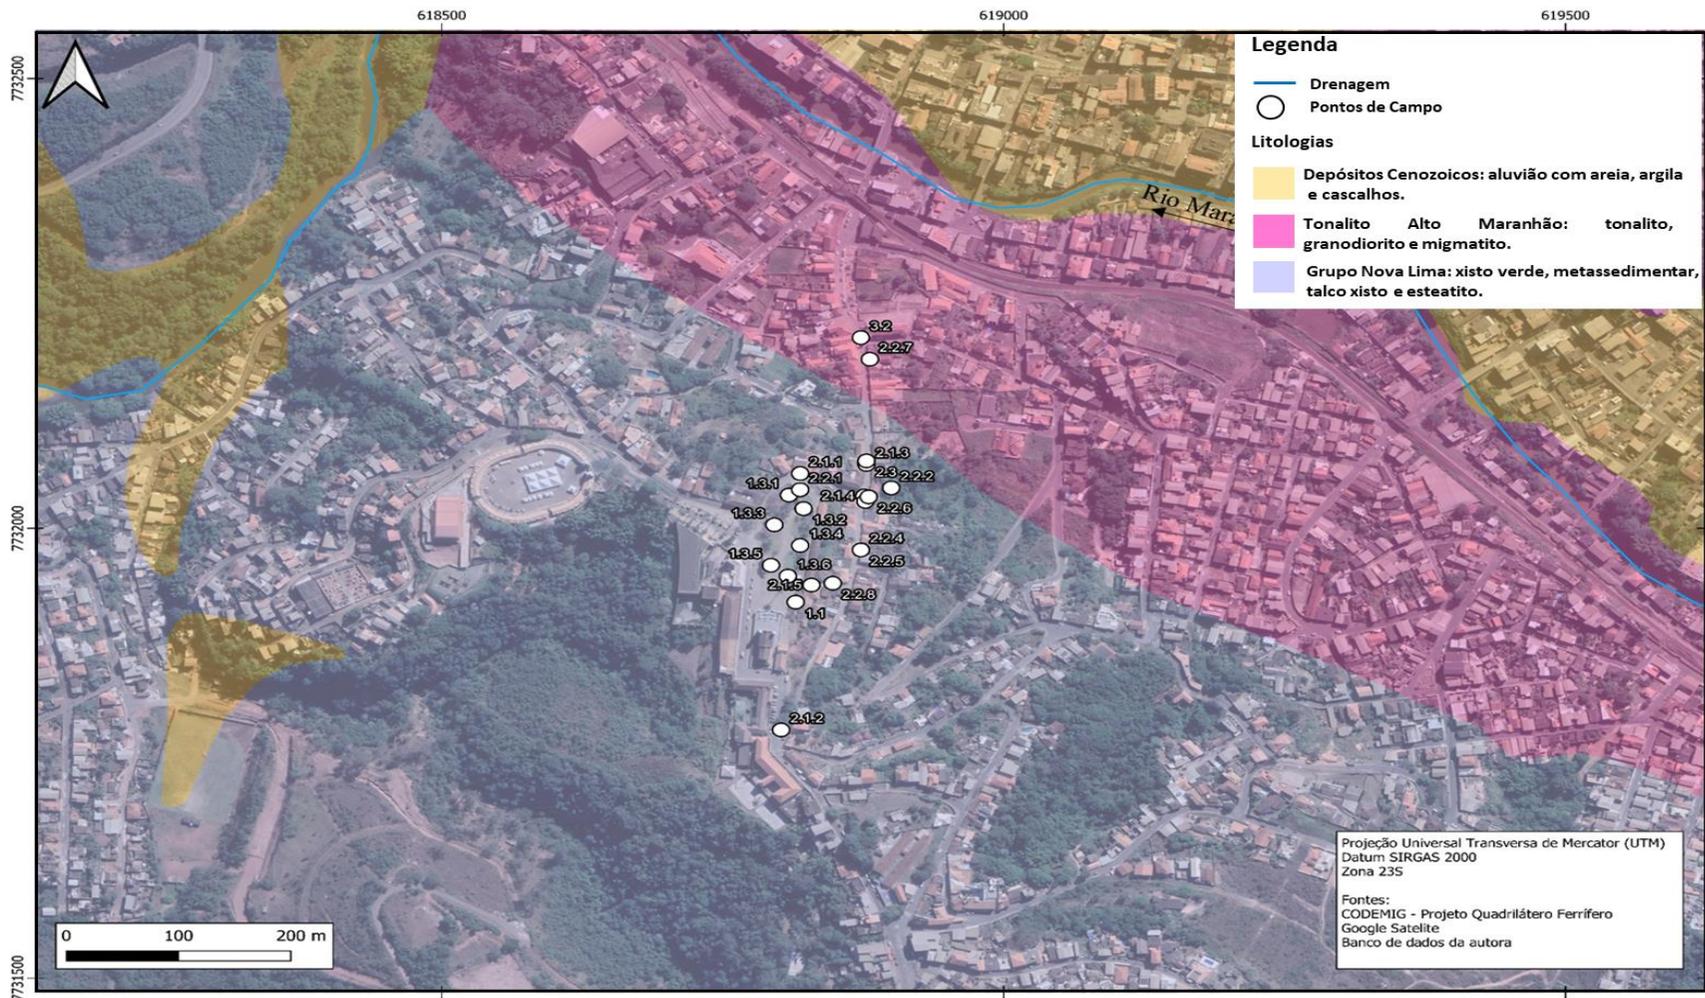
Figura 29 - Distribuição do patrimônio edificado em Congonhas e sua relação com as unidades geológicas presentes na porção sul do Quadrilátero Ferrífero e arredores. Notar que a região que se encontra a maior concentração do patrimônio edificado, incluindo o Santuário de Bom Jesus do Matosinhos, ocorre rochas do Supergrupo Rio das Velhas, área fonte de materiais pétreos associados ao esteatito

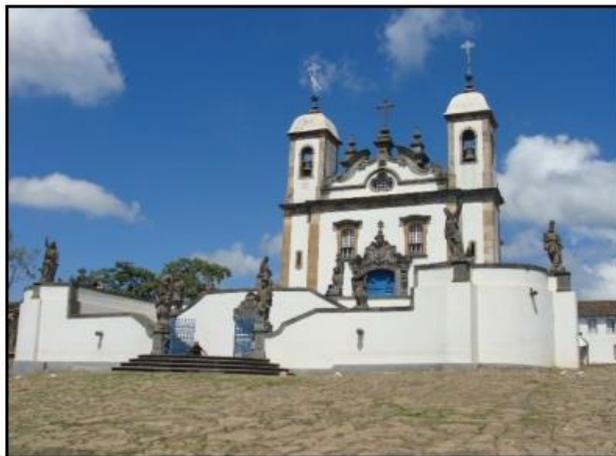
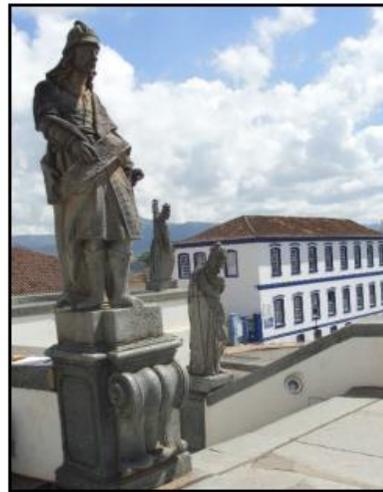
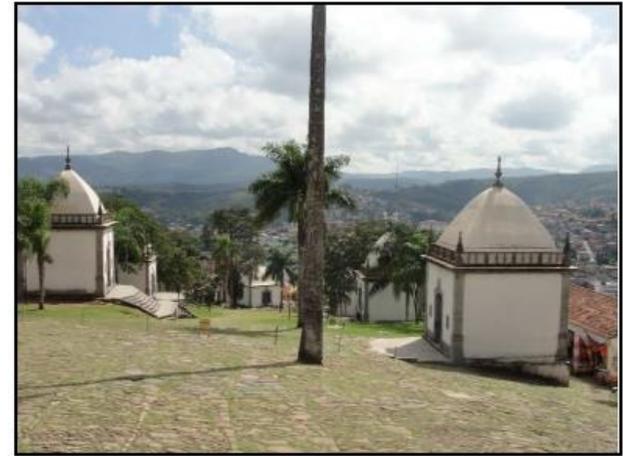
Em uma das bases da portada, ocorre uma grande fratura em diagonal com outras transversais e paralelas (g), com bordas corroídas e oxidadas. Este fato, provavelmente, está relacionado às tensões sofridas por essa estrutura durante a deformação. **Parte interna:** o esteatito foi o material pétreo utilizado no interior da igreja de Bom Jesus do Matosinhos (Figura 32). Está presente na escadaria e contorno do altar-mor, além de colunas, bases, pias, púlpitos, arco, beirais, óculo, janelas, portas e parte do piso presente na entrada da igreja (a). Técnicas de marmorização com tingimento de rocha são vistas em colunas do altar-mor, bem como em pilastras e bases (b). Já a técnica de douramento foi aplicada principalmente em esculturas e detalhes decorativos presentes no altar e púlpitos (b).

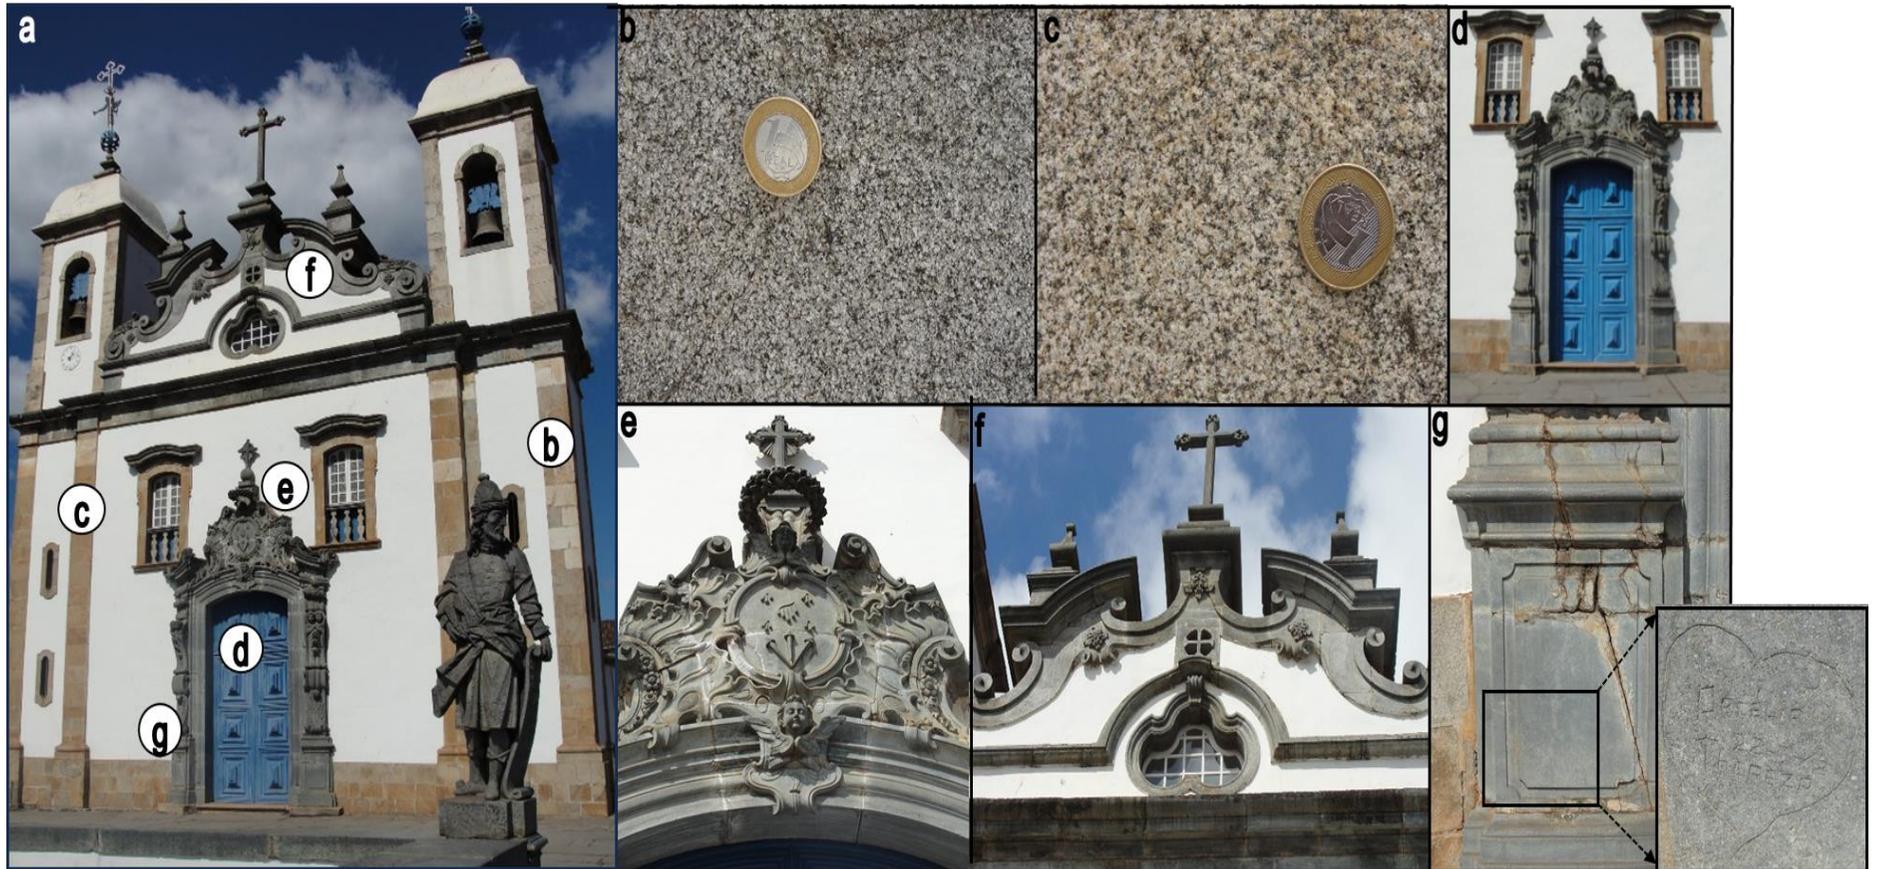
Figura 31 - Características das rochas presentes na fachada da Igreja de Bom Jesus do Matosinhos. O granito e o esteatito estão presentes no frontispício da igreja (a). O granito disposto na coluna lateral da igreja, apresenta granulação fina, padrão isotrópico e cor cinza-claro (b); granito com coloração amarelada devido à formação de pátina (c); colunas, bases, sineiras e janelas frontais em granito de coloração amarelada (a); portada apresentando esteatito de cor cinza-escuro, notar o padrão homogêneo das pedras (d); (e, f) parte superior da edificação com cimalha, óculo, cruz e ornatos em esteatito de cor cinza-escuro; (g) esteatito presente na portada igreja, com padrão isotrópico, granulação muito fina e cor cinza-escuro, notar a inscrição/risco na peça e as fraturas em diagonal em sua base

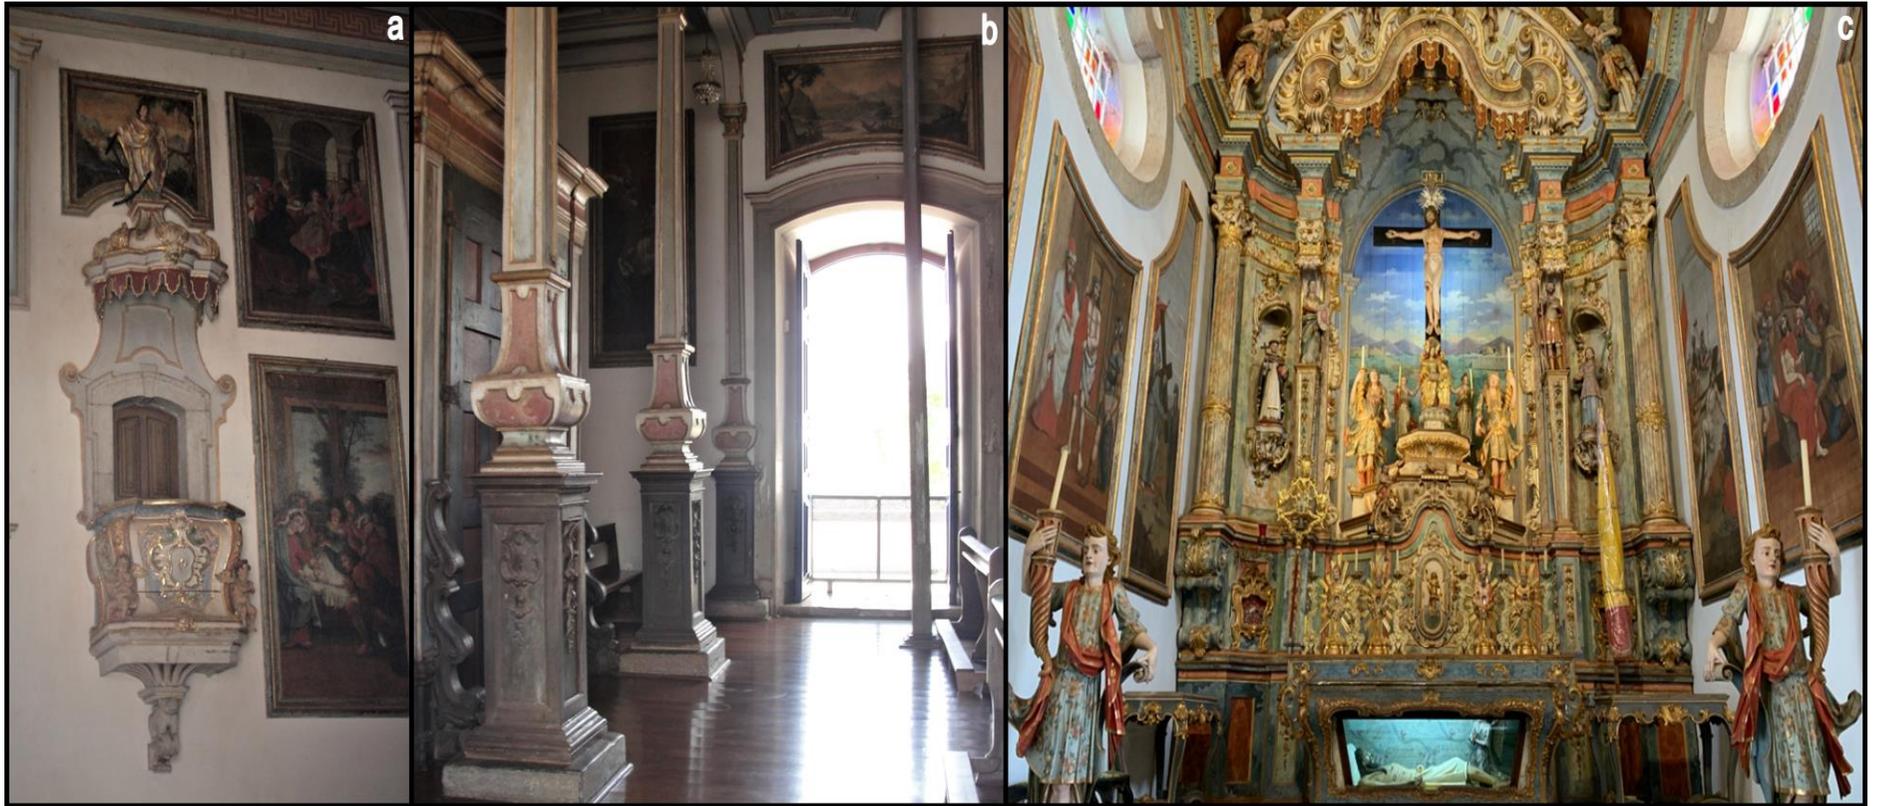
Figura 32 - Características das rochas e técnicas presentes na parte interna da igreja. A aplicação do esteatito no púlpito (a), nas bases e porta (b). Técnica de marmorização e douramento no altar mor da igreja (c)

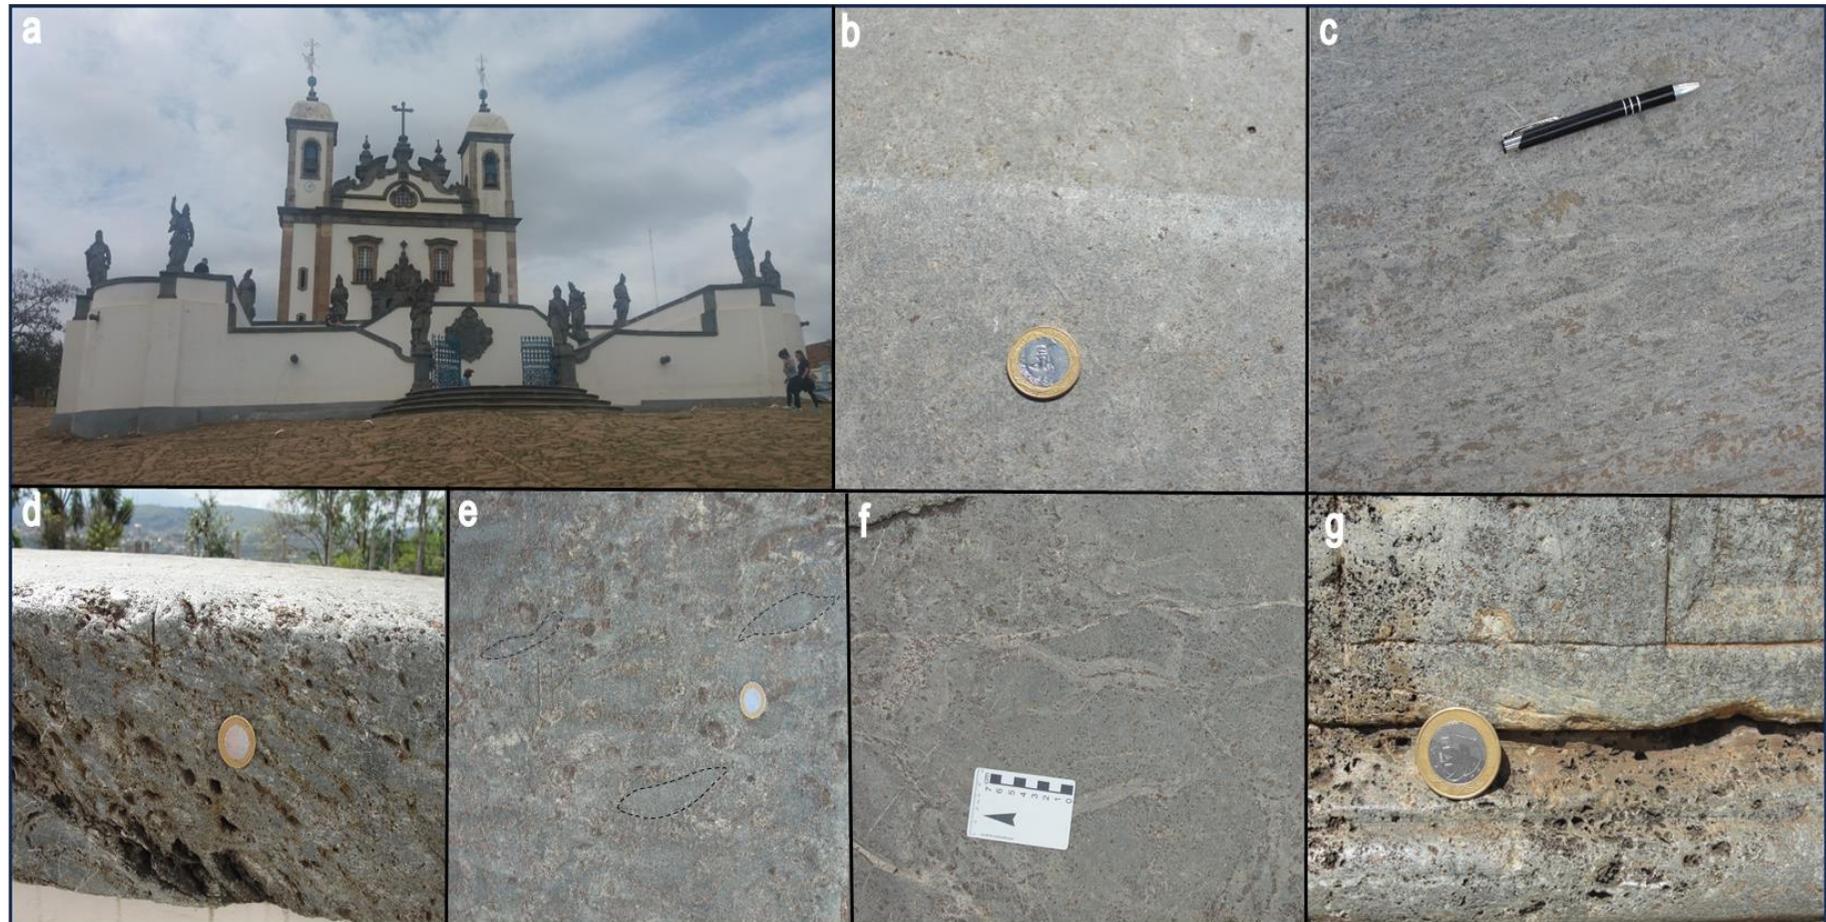
Figura 33 - Variações texturais e composicionais observadas nas rochas metaultramáficas, presentes no adro de Bom Jesus do Matosinhos. (a) Vista do Adro de Bom Jesus do Matosinhos; (b) parte do piso interno apresentando esteatito com estrutura maciça, granulação fina e cor cinza-claro; (c) esteatito com foliação bem marcada, cinza-claro; (d) suporte de um profeta mostrando sigmoides em serpentina-clorita xisto, de cor cinza-azulado; (e) parte da murada com foliação bem marcada e estiramento de minerais, além de cavidades deixadas por minerais de magnetita, também deformadas e veios milimétricos com carbonatos; (f) veios orientados preenchidos ora por carbonato, ora por talco; (g) esteatito de aspecto maciço, com cavidades deixadas por magnetita, coloração amarelada a castanha devido à alteração de óxidos e sulfetos

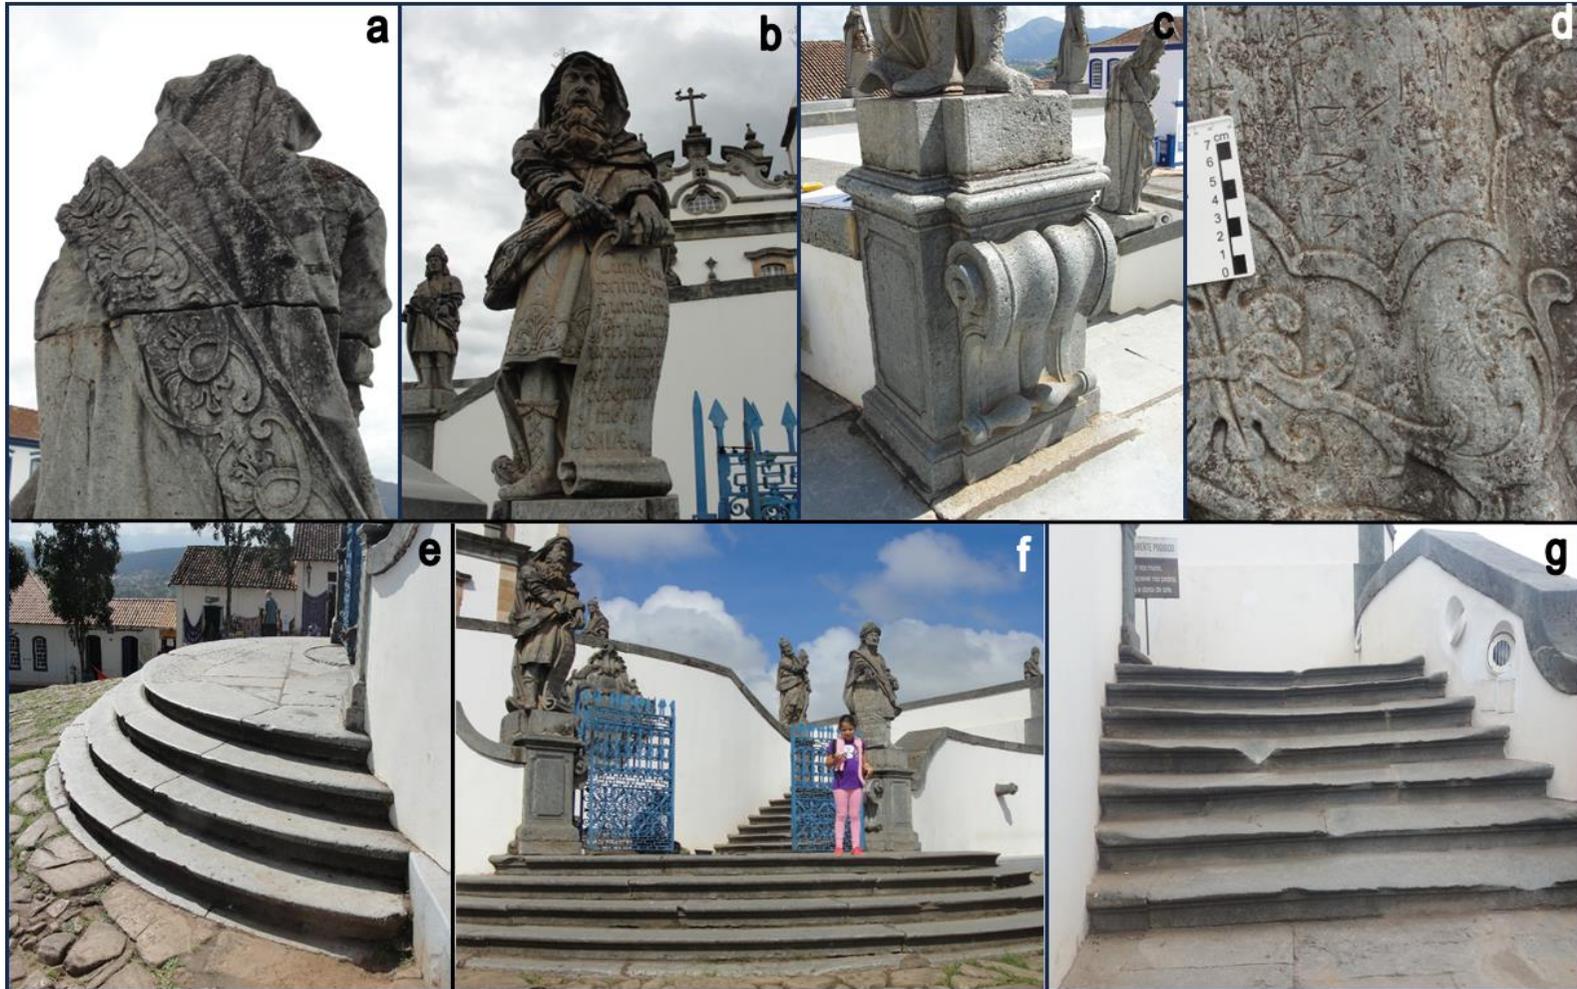
Figura 34 - Aspectos arquitetônicos, decorativos e do uso da pedra no adro de Bom Jesus do Matosinhos. (a) Profeta esculpido em dois blocos, notar a emenda na altura do peito; (b) cartela com inscrições em latim em uma única peça; (c) base e suporte decorado para o assentamento das estátuas; (d) devido ao esteatito ser uma rocha macia, são frequentes as inscrições/riscos; (e, f) escadaria curvilínea situada na parte externa do adro; (g) escadaria interna mostrando quebra, desgaste e inclinação dos degraus

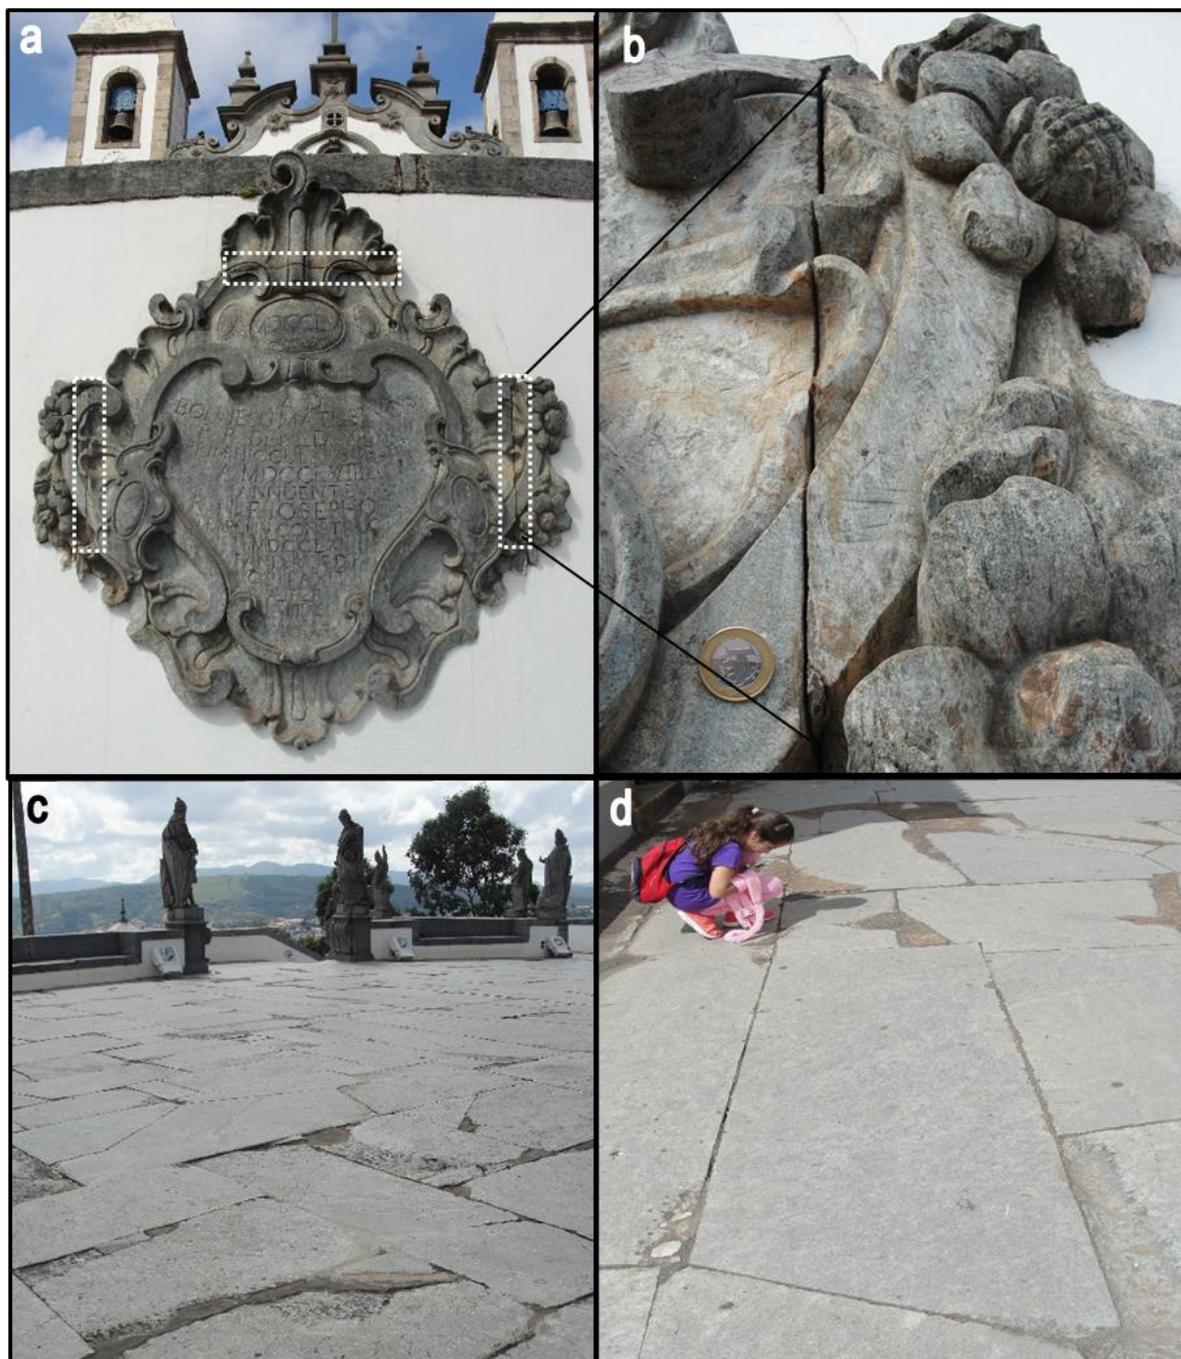
Figura 35 - A cartela situada na entrada do adro apresenta aspecto maciço no centro (a) e com foliação em seus detalhes e encaixes (b). Disposição das lajes com tamanhos variados utilizadas no piso, notar arremates feitos com cimento (c, d)

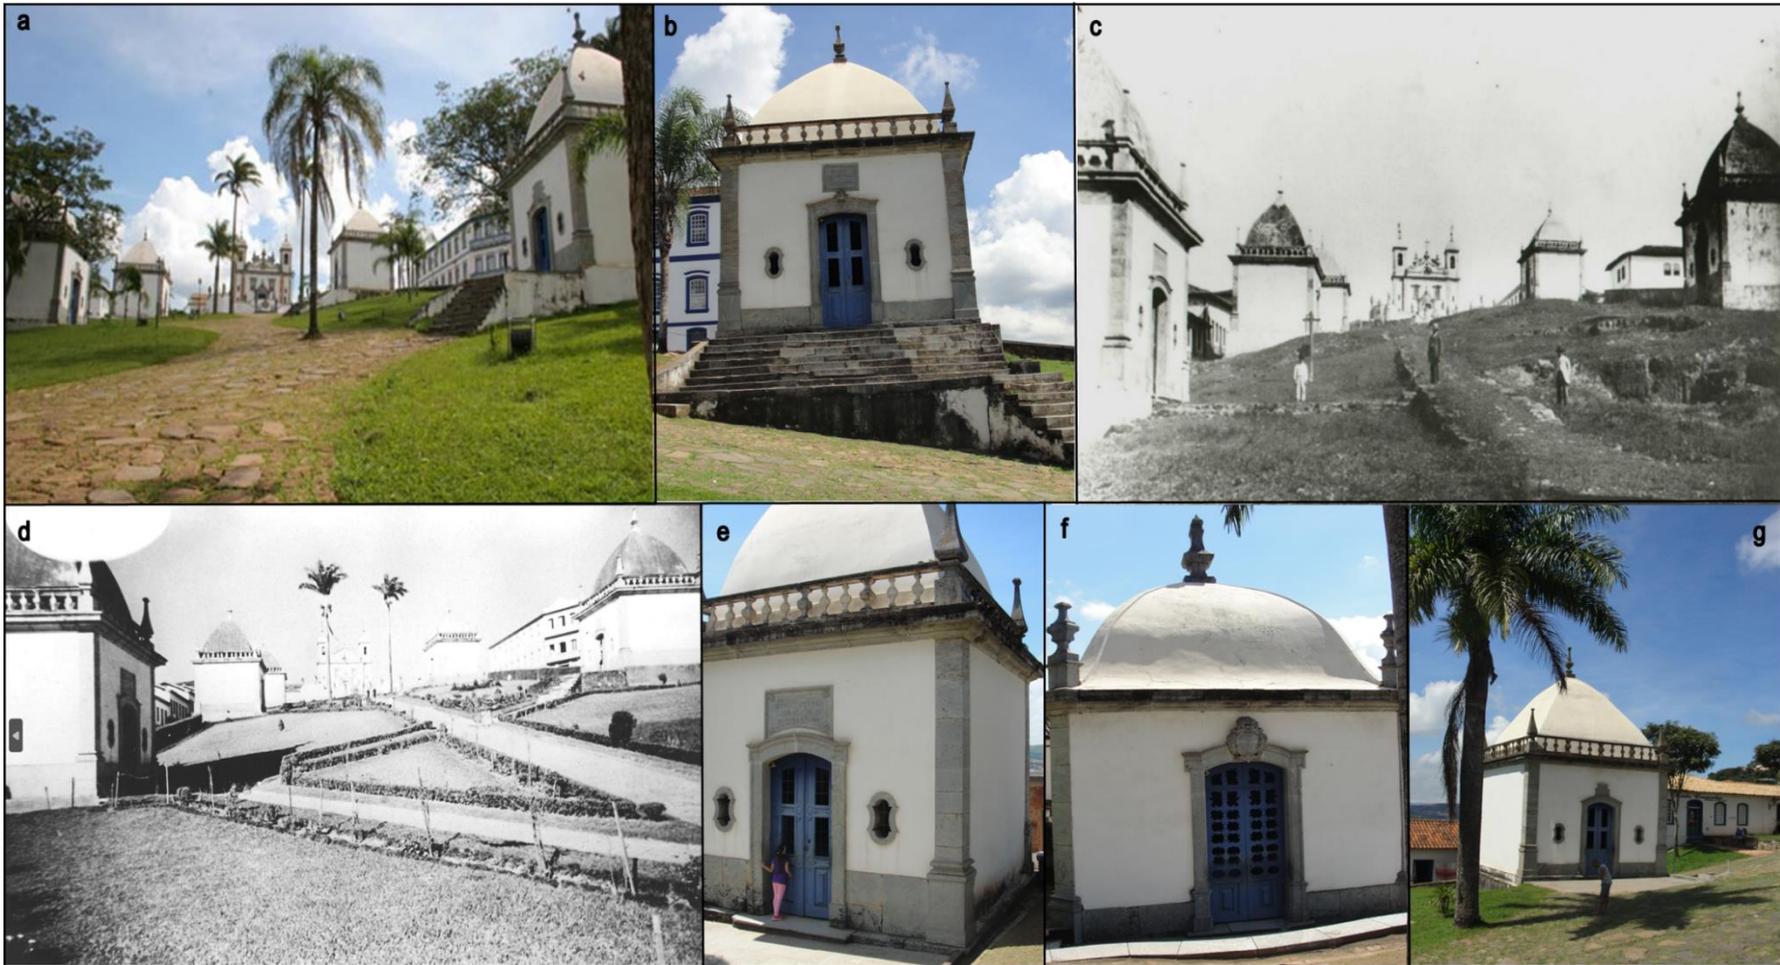
Figura 36 - Características gerais dos Passos. (a) Situação atual e paisagística do caminho que dá acesso às capelas e a Igreja Bom Jesus do Matosinhos; (b) capela contendo base e escadas; (c) fotografia do ano de 1880 mostrando que o terreno ao redor das capelas era desnivelado e não havia vegetação; (d) fotografia do final da década de 1930 com delimitação de caminhos entre as capelas e jardim, posteriormente substituído pelo projeto de Burle Marx; (e, f, g) capelas construídas no nível do terreno; (e) detalhe do esteatito utilizada no acabamento lateral, portada, óculo e ornamentos superiores

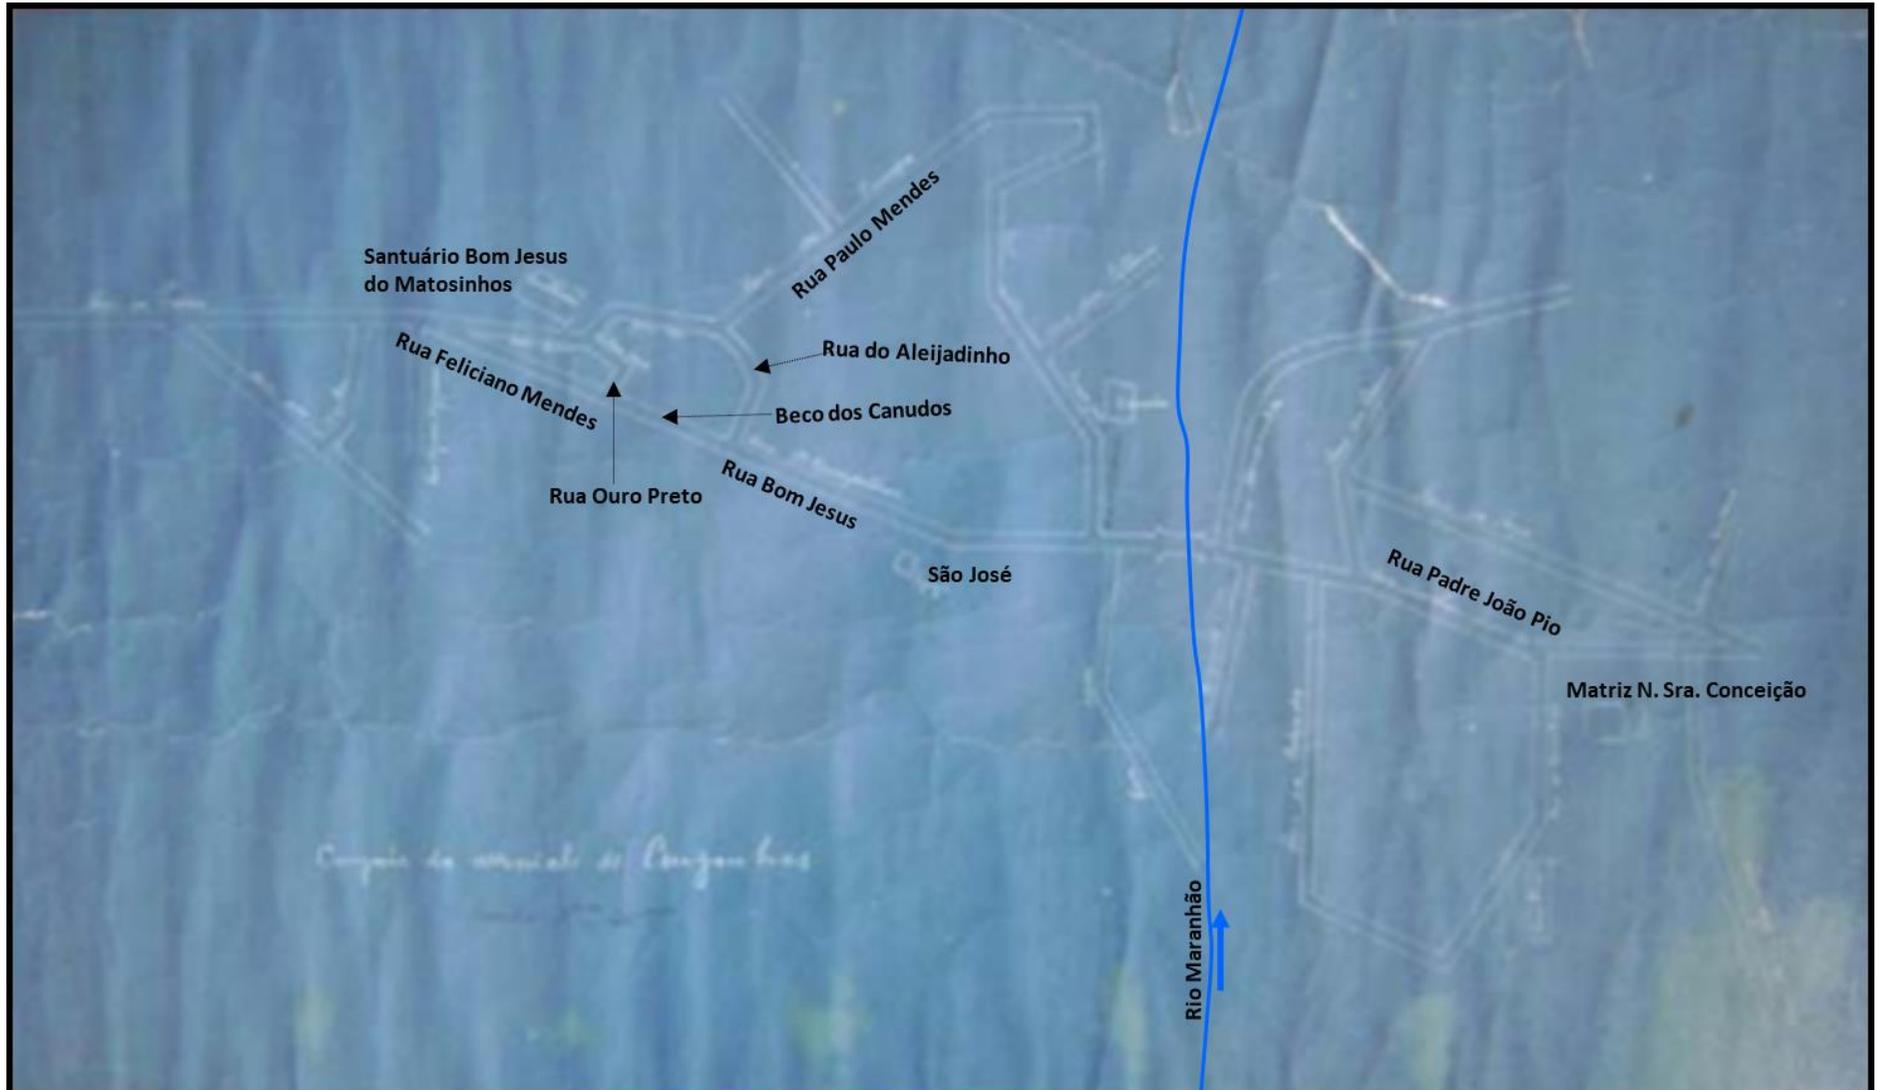
Figura 38 - Croqui do Arraial de Congonhas do século XIX

**Descrição:** Congonhas teve sua origem no início do século XVIII, onde foi originalmente implantada sobre dois morros opostos, um em frente ao outro, onde se posicionam a Matriz Nossa Senhora da Conceição e o Santuário Bom Jesus do Matosinhos. A Figura 38 mostra a configuração do arraial no século XIX. Na área central, que corresponde ao núcleo de origem da antiga povoação, foram construídas ruas, caminhos estreitos e sinuosos, que se organizaram conforme as condições topográficas mais favoráveis, como ligações entre esses pontos de interesse coletivo, sem intenção de ordenação geométrica (IPHAN, 2015). Os bons exemplos da arquitetura civil estão situados no núcleo histórico que se desenvolveu no entorno do santuário, constituído por vias do início da povoação. Todas as ruas do chamado núcleo histórico urbano se apresentam em declive, com calçamento do século XVIII e algumas intervenções nos séculos XIX e XX, porém mantendo os traçados da época (Figuras 37 e 39). A área do Santuário é formada por conjuntos residenciais das ruas do Aleijadinho (a), Bom Jesus, Feliciano Mendes (b), Ouro Preto (c), Paulo Mendes, Dom Rodolfo e o Beco dos Canudos (d). As ruas Bom Jesus, do Aleijadinho e Feliciano Mendes são as mais expressivas no que se refere ao período colonial, com obras remanescentes desses séculos e o seu calçamento com pedras em estilo pé de moleque, pavimentadas em pedra-sabão. Esse estilo construtivo consistia no assentamento sobre a terra batida de seixos rolados ou pedras de tamanhos diversos. Nessas ruas o calçamento é bastante irregular e as pedras não foram dispostas em mosaico, ocorrem pedras menores, em torno de 5 a 10 cm entre blocos maiores medindo 40 cm ou mais, na maioria das vezes, sem contato entre elas. Bem no meio da pavimentação dessas ruas existe uma linha muito fina onde as disposições das pedras são contínuas, diferentemente em largura das faixas conhecidas como capistranas. Sabe-se que inicialmente essas ruas não eram pavimentadas, em fotos históricas são observados vários trechos ao entorno do santuário sem calçamento, incluindo as áreas dos Passos e da Matriz Nossa Senhora da Conceição (Figura 22) (b). Os calçamentos mais antigos, do século XVIII,

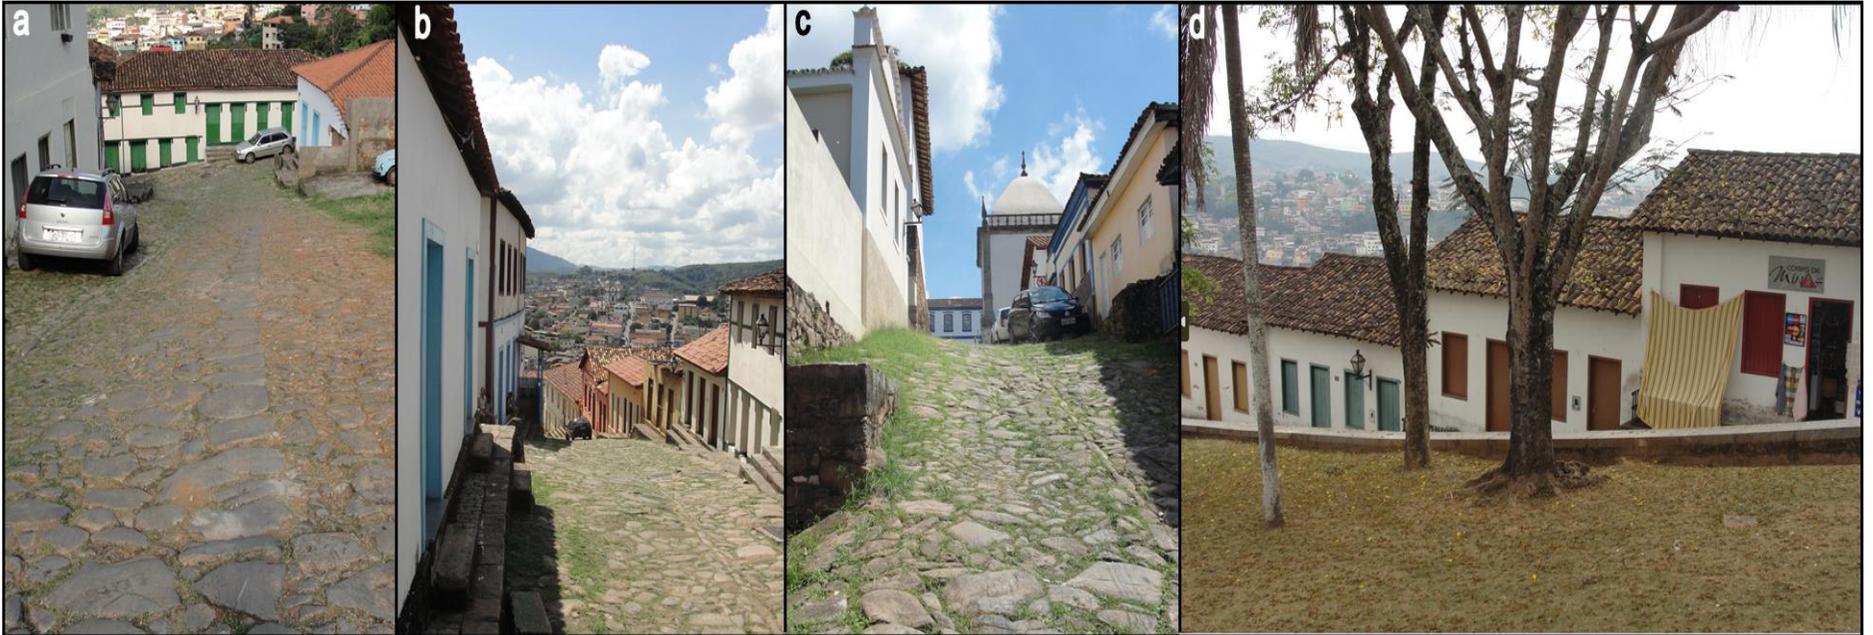
Figura 39 - Ruas e calçamento ao entorno do santuário. (a) Rua do Aleijadinho; (b) rua Feliciano Mendes; (c) rua Ouro Preto e (d) Beco dos Canudos
