**UNIVERSIDADE FEDERAL DE MINAS GERAIS**  
**Instituto de Geociências**  
**Programa de Pós-Graduação em Geologia**

**O PATRIMÔNIO NATURAL E EDIFICADO DE CONGONHAS, MINAS GERAIS,  
BRASIL: conexões possíveis**

Tese apresentada ao Programa de Pós-Graduação em Geologia da Universidade Federal de Minas Gerais como requisito parcial para obtenção do título de Doutora em Geologia.

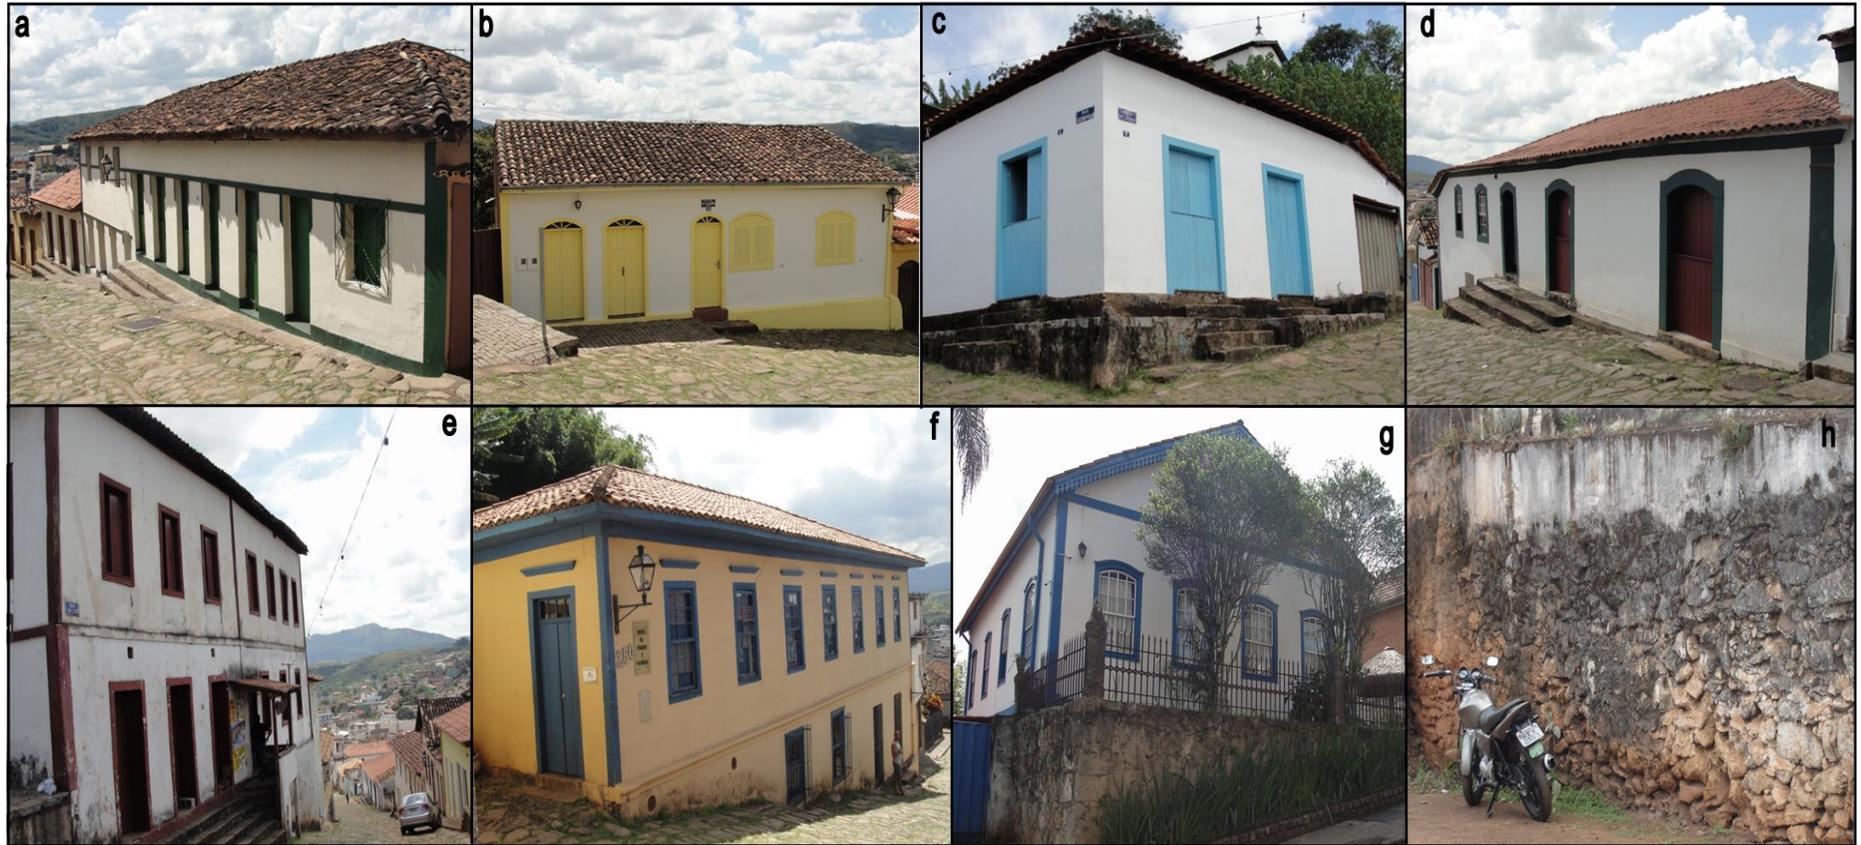
Figura 40 - Casas históricas presentes em Congonhas. (a) casa na rua Feliciano Mendes; (b) casa na rua do Aleijadinho com grandes intervenções em sua fachada; (c) casa na esquina das ruas Feliciano Mendes e Bom Jesus; (d, e) casas na rua Bom Jesus; (f) Museu da Imagem e Memória; (g) casa na rua Padre João Pio; (h) Muro de pedra seca nas imediações da Matriz Nossa Senhora da Conceição

**Descrição:** com exceção da casa na rua Padre João Pio, todas as casas estão situadas no chamado núcleo histórico urbano, próximas ao Santuário Bom Jesus de Matosinhos (Figura 40). São conjuntos residenciais que remetem a arquitetura colonial do século XVIII, compostas, na sua grande maioria, de um só pavimento ou um pavimento e porão, em partido retangular e cobertura em telha canal. Pelo padrão construtivo da época e por observações feitas em algumas casas deterioradas na rua Bom Jesus, essas edificações foram construídas preferencialmente por técnicas de pau a pique, taipa e alvenaria de pedra, porém com o passar dos anos essas casas passaram por inúmeras intervenções. A técnica de pau a pique foi extensiva nas casas do Brasil Colônia, por ser muito simples, de baixo custo, resistente e apresentar matéria-prima fácil de ser encontradas nessas regiões. Também conhecida como taipa de sebe, taipa de mão, barro armado ou taipa de sopapo, a estrutura é feita por uma armação de madeira composta por esteios, baldrames e frechais onde o material a base de argila é colocado entre essa armação. A alvenaria em pedra pode ser realizada com argamassa ou sem este material, no caso conhecido como pedra seca, onde pedras maiores são contornadas por pedras menores. Esse assentamento é feito com ajuda de formas de madeira e é conhecido como canjicado. A técnica em cantaria não foi observada em nenhuma das casas selecionadas, no geral elas apresentam construções muito simples, portando paredes lisas e detalhes em madeira nas janelas e portas. Apresentam também um alicerce a base de alvenaria de pedra ou já modernizado, cujo objetivo foi nivelar a edificação ao desnível do terreno, já que as ruas são muito íngremes e proteger as casas de enxurradas. Vale ressaltar a presença do Museu da Imagem e Memória na rua Bom Jesus (f). A casa que mais chama atenção nos detalhes e ornamentação está situada próximo a matriz Nossa Senhora da Conceição, na rua Padre João Pio (g). Ela apresenta estilo colonial e se posiciona no nível topográfico acima da rua, possui um muro de pedra com argamassa que contorna a parte frontal da casa e um alicerce em pedra seca. Nos muros ocorrem pilastras que terminam em pontas e outras com ornamentação em forma de taça. No jardim frontal ocorre uma fonte com detalhes em cristais de quartzo, destoando muito das casas coloniais da cidade que são, em geral muito simples.

**Gestão e Conservação:** segundo levantamento e vistoria realizada pelo IPHAN muitas casas situadas no núcleo histórico apresentam problemas de conservação, com algumas interdições. É um desafio acompanhar e destacar situações de risco nessas construções, tais como infiltrações, má conservação, desabamentos, problemas nas instalações elétricas e outros. O adensamento do centro e áreas comerciais pressionam para que as casas desta área de uso residencial, passam a ser voltadas ao comércio e serviços, configurando outro uso e formato. Verifica-se que as verbas destinadas às restaurações, são voltadas principalmente aos monumentos mais expressivos, enquanto esses bens

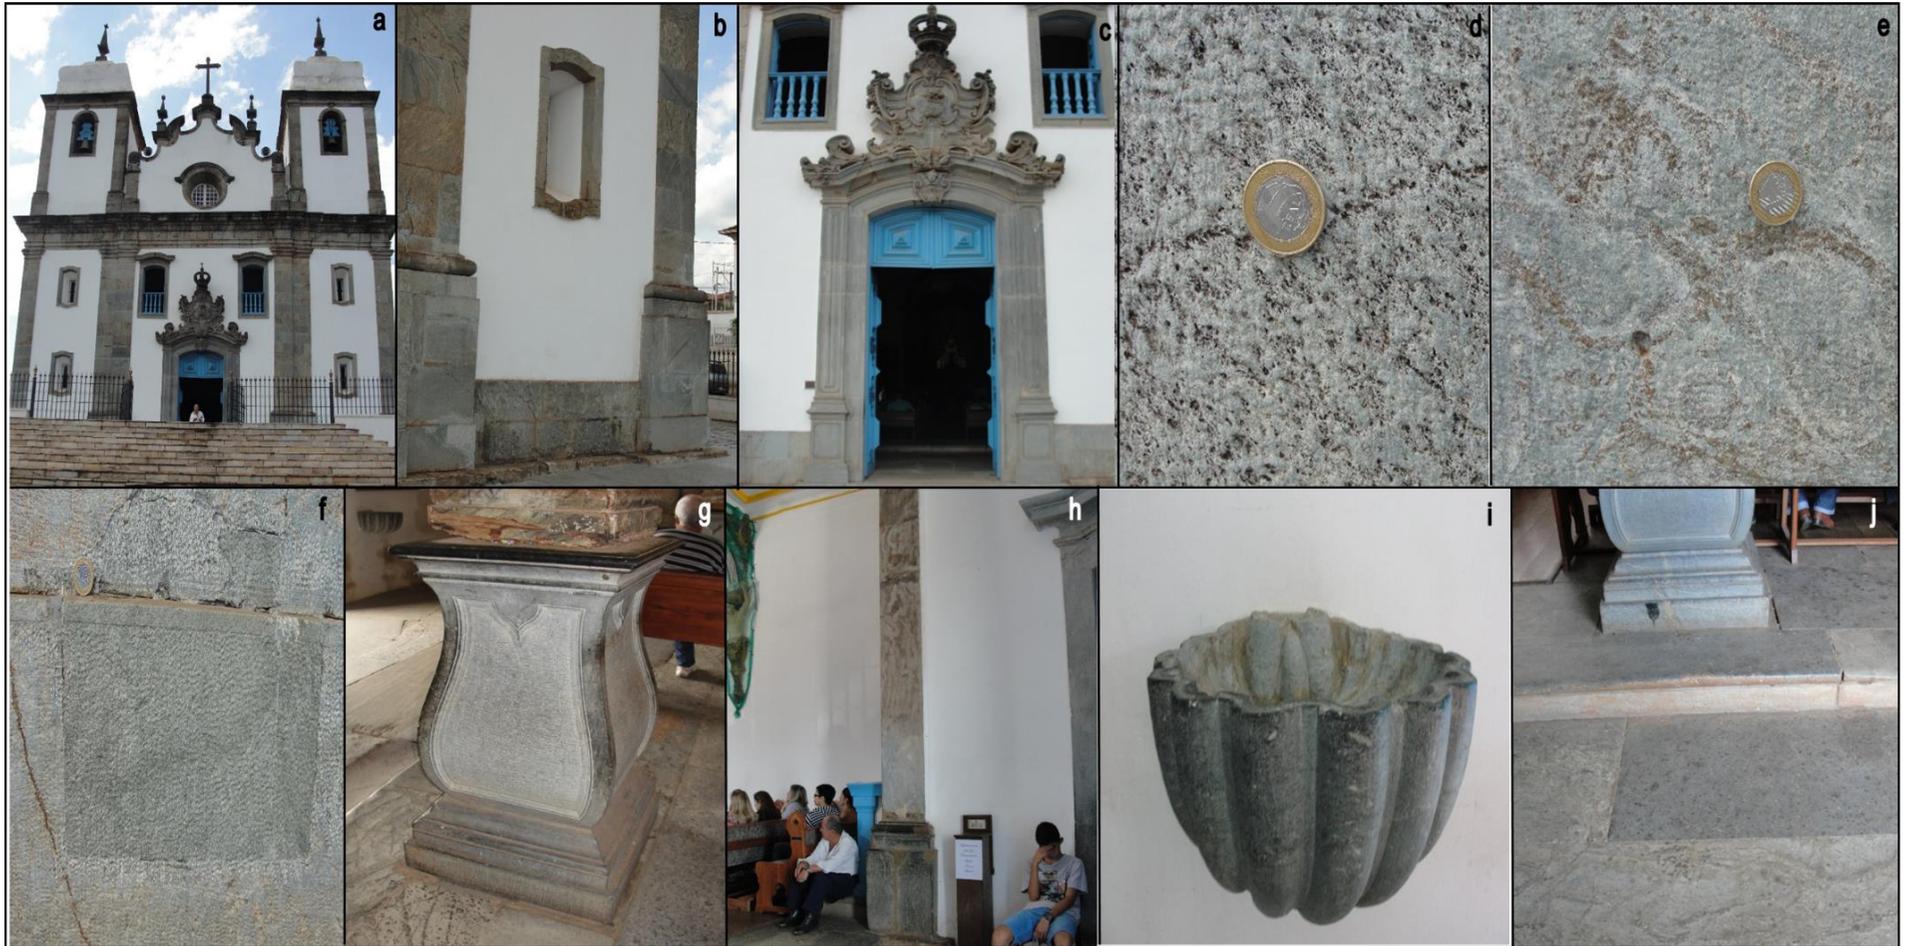
Figura 42 - Frontispício da Matriz Nossa Senhora da Conceição (a); colunas frontais com esteatito mostrando variação textural e cromática (b); portada com peças de esteatito com textura homogênea, cinza-escuro (c); esteatito presente no frontispício com estrutura orientada e cavidades deixadas por minerais opacos (d); esteatito com sigmoides orientados (e); recomposição de peça em esteatito na coluna frontal apresentando contraste textural (f); base de esteatito ornamentada para sustentação de coluna de madeira (g); coluna interna apresentando peças com variação textural e cromática (h); pia em forma de concha talhada em esteatito (i); piso e base em esteatito (j)

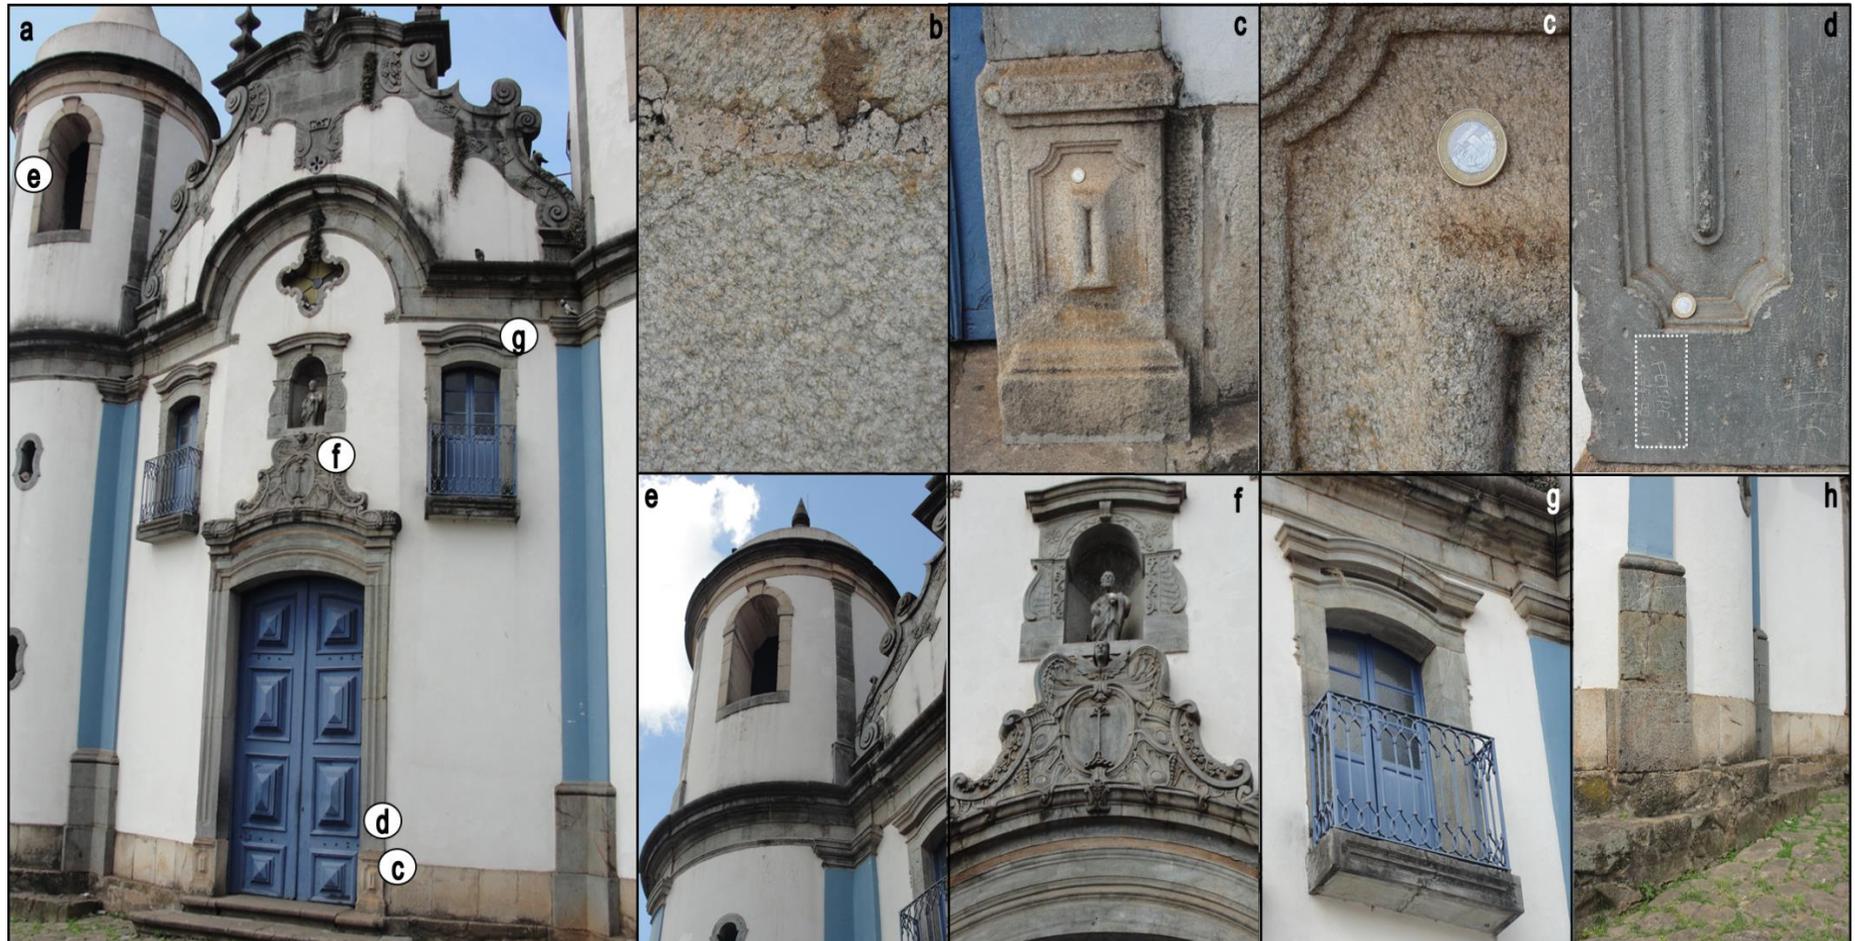
Figura 43 - Igreja São José Operário com o frontispício apresentando granito e esteatito (a). Característica textural e mineralógica do granito (b); base em granito apresentando processos de alteração cromática, com pátina (c); estrutura da portada em esteatito com grande homogeneidade textural, em destaque inscrições/riscos na peça (d); torre arredondada com granito na sineira (e); detalhe da parte superior da portada em esteatito (f); janela frontal em esteatito (g); detalhe do granito na base e o esteatito na coluna (h) na porção lateral da igreja

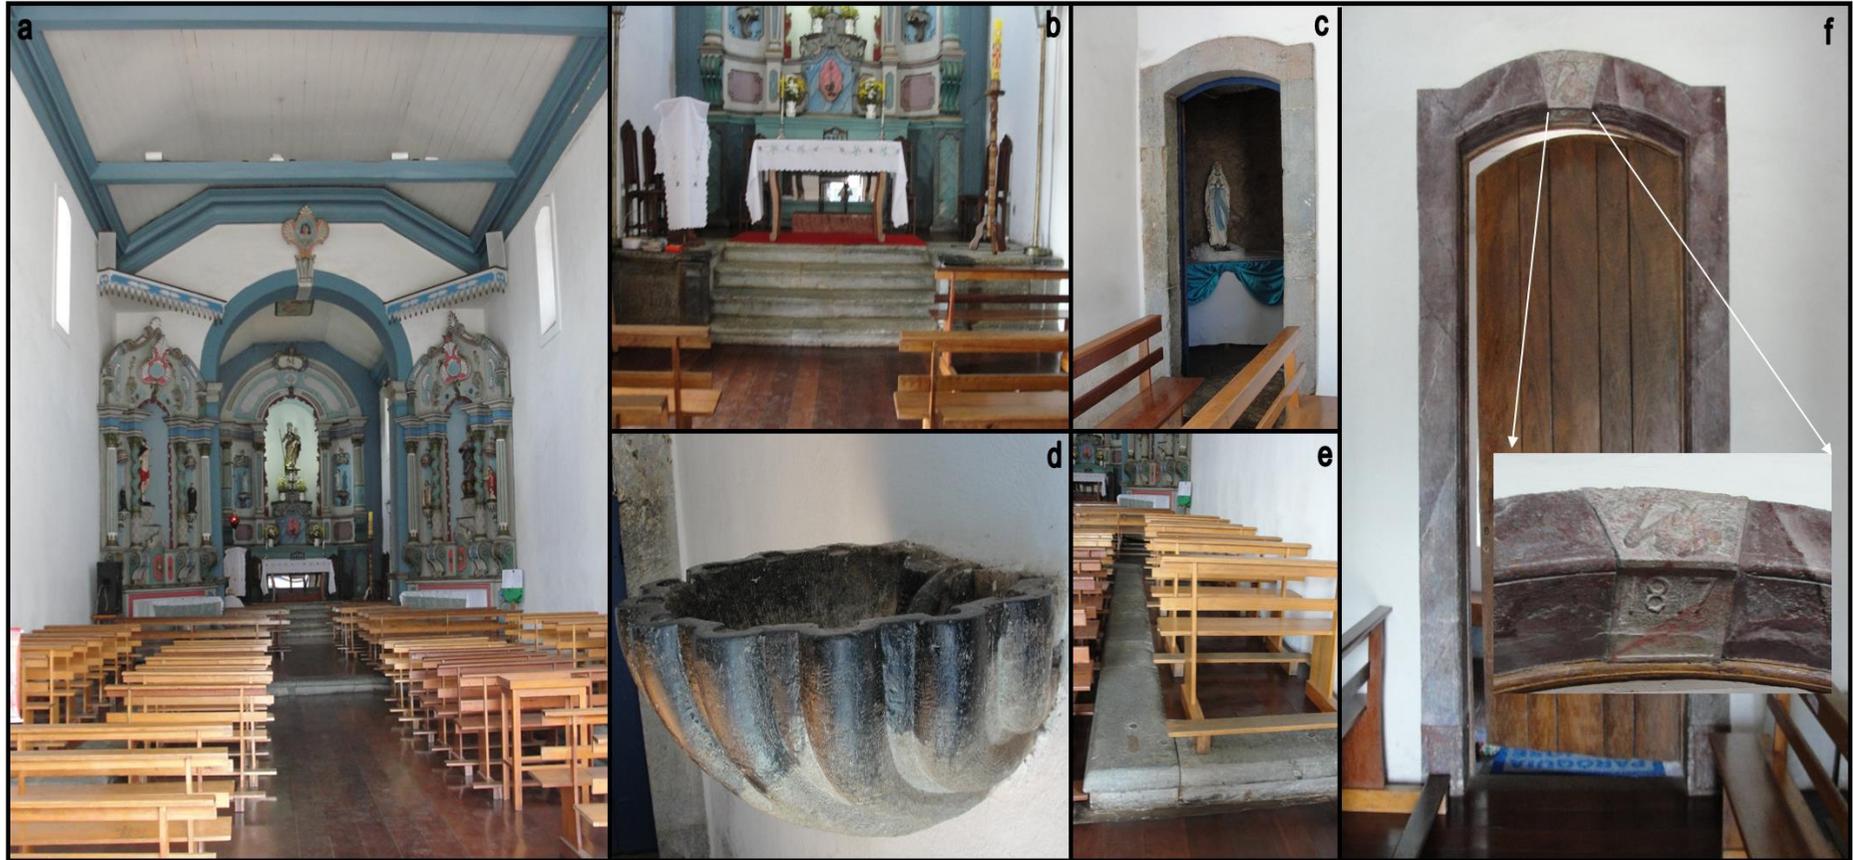
Figura 44 - Retábulo da igreja São José Operário (a). Escadas de acesso ao retábulo edificada em esteatito (b); porta interna, pia e piso em esteatito (c, d, e); exemplo de marmorização em pedra, no caso, em esteatito (f)

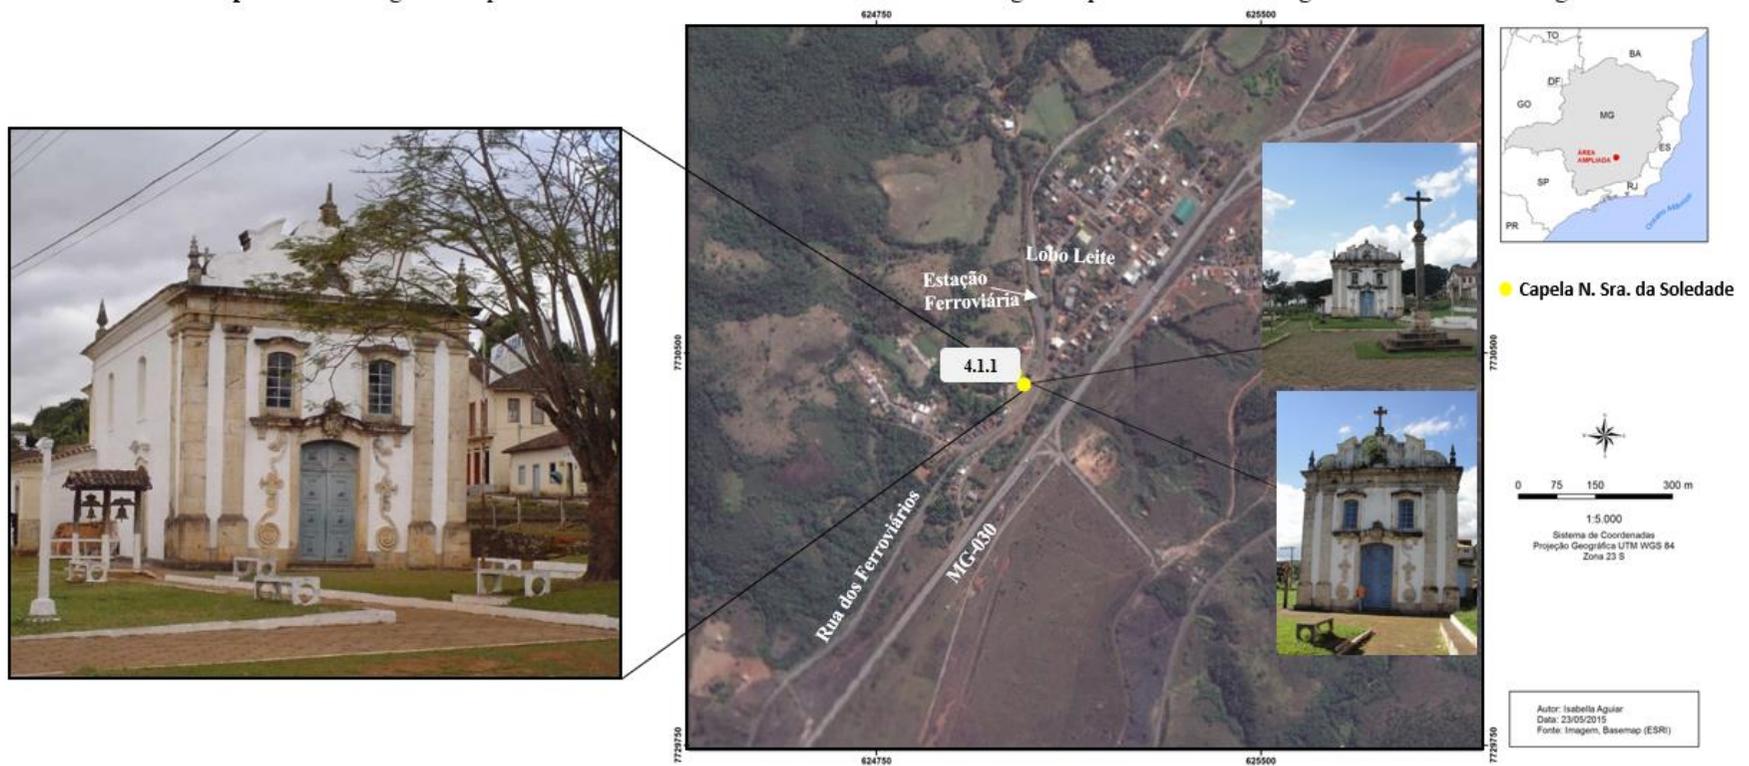
Figura 46 - A capela Nossa Senhora da Soledade ostenta uma fachada rica em ornatos (a). Junto a portada (b) são várias peças esculpidas em granito, como flores, volutas, conchas (c), além de uma cartela posicionada na porção superior (d). Na parede lateral da capela é encontrada uma bica (e) e do outro lado está presente um muro de pedra seca (f). Notar a proximidade da linha férrea à edificação e ao muro. Essas fotografias foram tiradas antes da restauração que ocorreu no ano de 2020/2021

**Descrição:** a capela foi construída antes do ano de 1733 e essa informação foi possível a partir de documentos encontrados no Arquivo Eclesiástico da Arquidiocese de Mariana, com o registro de batismo do cônego Luís Vieira da Silva em 21 de fevereiro de 1735, bem como o casamento de seus pais, dois anos antes (Alves, 2011). A capela foi edificada em alvenaria de pedra e implantada no ponto central do terreno contíguo a Praça da Matriz (IEPHA 2014) (Figura 45), local onde foi colocado o cruzeiro em pedestal (Figura 46) (a). O terreno apresenta topografia pouco acidentada e na parte onde foi construída a capela, houve um nivelamento com cortes e aterros. Ao lado da capela foi construído um muro de pedra seca, atualmente muito deteriorado (Figura 46), que faz divisa entre essa edificação e o ramal férreo, com a sua estação inaugurada em 1886. O material pétreo presente na capela, tanto na parte estrutural, como nos elementos decorativos é o granito (Figura 46) (b, c, d, e). Esta rocha pertence à Suíte Alto Maranhão, descrita na literatura como granodiorito ou tonalito. Macroscopicamente é fanerítica, porfirítica, com granulação média a grossa, esbranquiçada a levemente rosada, composta por quartzo, plagioclásio, feldspato potássico, biotita, anfibólio e opacos dispersos na matriz (Figura 47) (a). Pode-se notar em algumas peças, certa anisotropia, marcada por uma foliação incipiente. Localmente, observa-se uma mudança na coloração dos blocos dispostos na fachada, para tons amarelados (b), também nas peças dispostas na base da edificação, provavelmente por conta de reações facilitadas por uma maior umidade. Algumas peças apresentam fraturas, tanto na parte frontal da capela, como no bloco instalado para base do cruzeiro (e). Para o cruzeiro foi utilizada uma rocha metamáfica descrita como anfibolito, que é encontrada associada ao Lineamento Congonhas. Apresenta cor cinza-escuro a esverdeada, granulação fina e estrutura orientada (d), composta por hornblenda, quartzo e plagioclásio predominantemente. **Parte Externa:** a fachada de Soledade apresenta rica ornamentação em cantaria, com volutas, conchas, flores e folhas (Figura 46). Compõe-se por entablamento em

cantaria, com dois coruchéus nas extremidades, bem como o acabamento com três vãos centrais e pilastras intermediárias e cunhais (IEPHA 2014). A portada foi construída com acabamento em granito e apresenta em sua extensão superior, uma cartela com coroa. Apresenta duas pilastras laterais, óculo ao centro e uma cruz na parte superior. As janelas e portas laterais não apresentam acabamentos em cantaria, exceto um pequeno ornato para a saída de água, presente na parede lateral da capela, também esculpido em granito (Figura 46) (e). Outro elemento que chama atenção ao visitante é cruzeiro, disposto na Praça da Matriz, exatamente em frente à capela (Figura 47). Apresenta uma base composta por uma escada que o contorna e um suporte em pedestal, ambos esculpido em granito, já o corpo da cruz foi talhado em anfibolito. **Parte Interna:** a mesma rocha utilizada em seu exterior é vista em sua parte interna (Figura 48). São vários os elementos talhados em cantaria, entre eles: o arco cruzeiro (a, b), pias (c, d, g), a base do púlpito (e), escadas e piso do altar (f), além de vergas em janelas, portadas e uma escada embutida que dá acesso ao púlpito (g). Nas laterais do altar-mor e no coro da capela verifica-se a técnica de marmorização sobre madeira, além de douramento em peças dispostas no altar-mor.

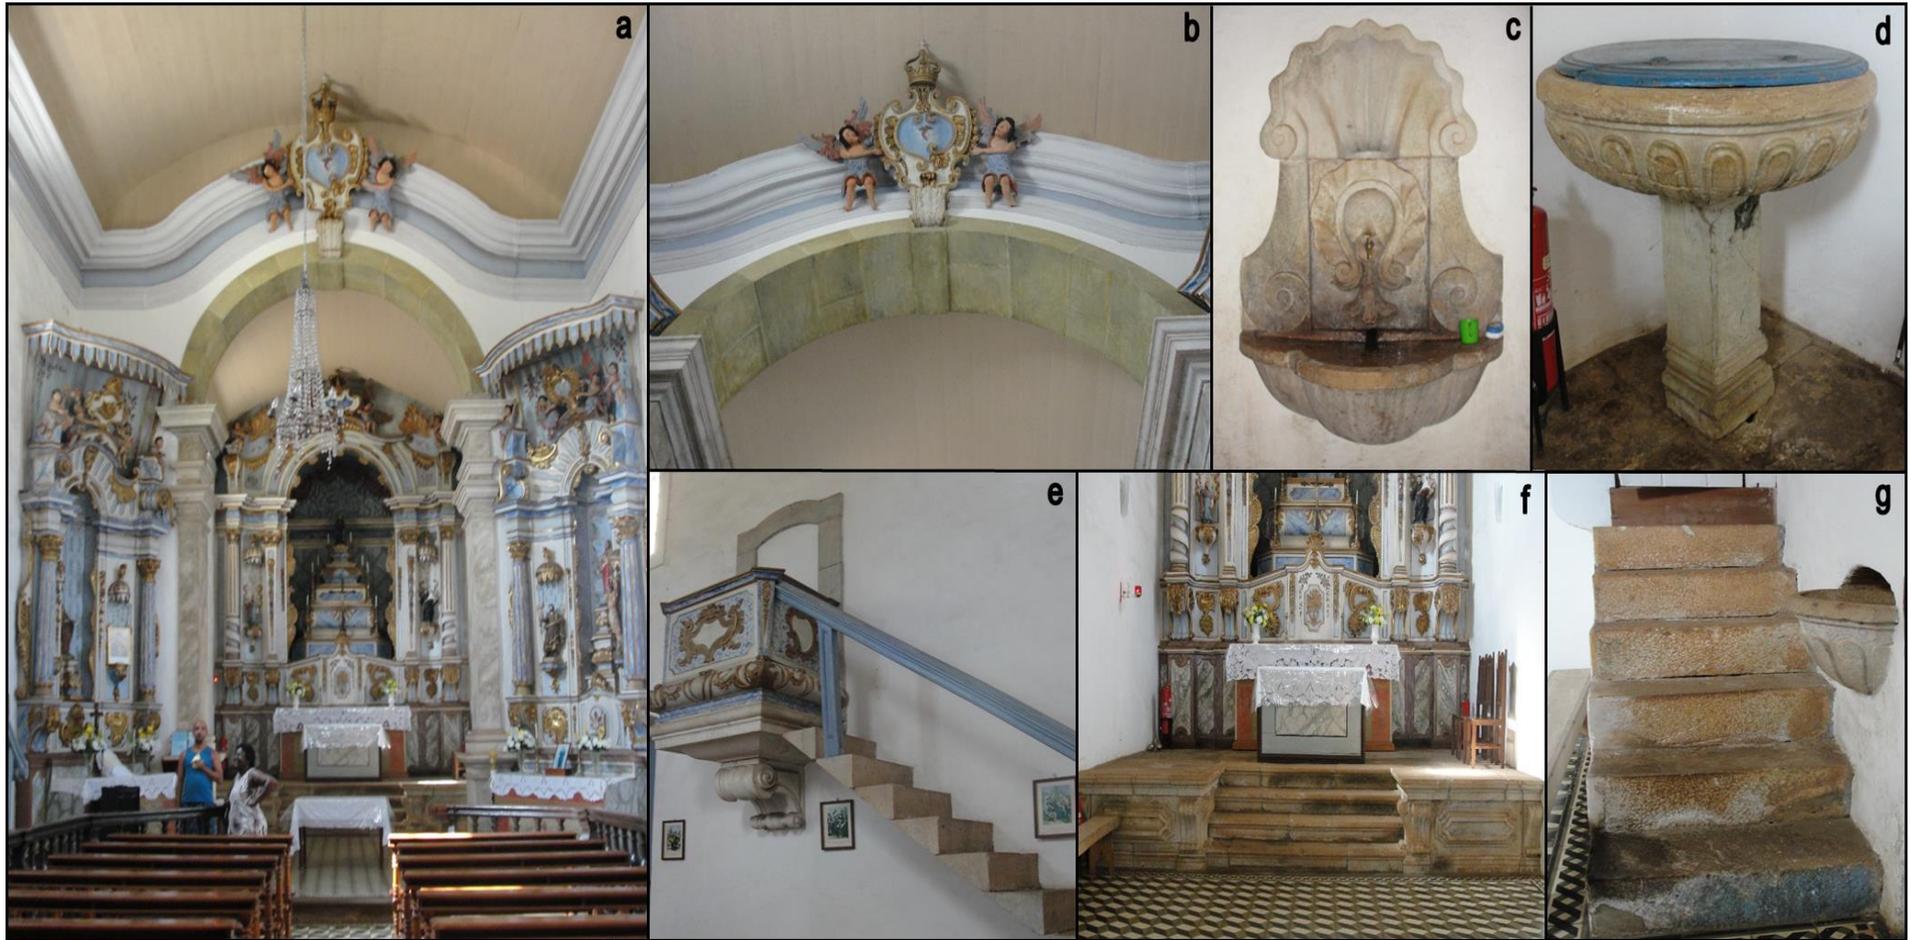
Figura 48 - Parte interna de N. Sra. de Soledade com as estruturas e ornatos em granito. Retábulo (a). Parte superior do arco cruzeiro substituída (b); pia em concha e voluta presente na sala dos clérigos (c); pia batismal (d); escada embutida e base do púlpito em granito (e); escada no altar-mor (f); escada e pia (g)

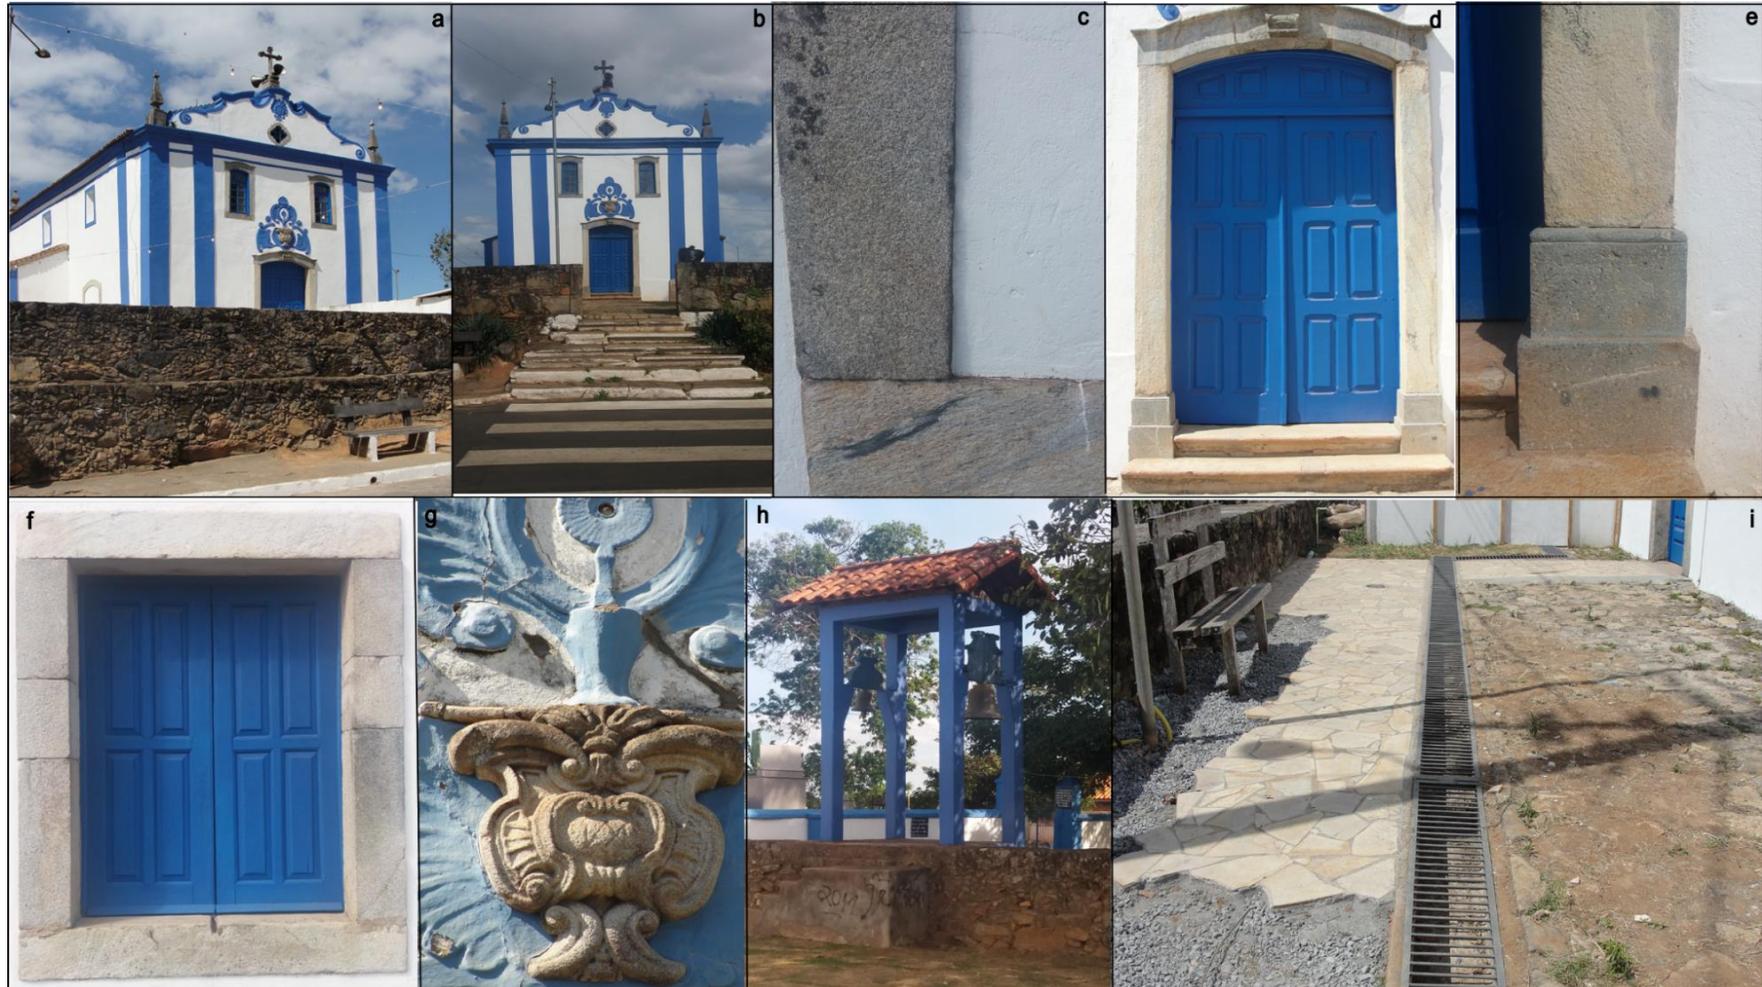
Figura 50 - Igreja Nossa Senhora da Ajuda. Fachada da igreja com muro de pedra seca a seu redor (a); escadaria e muro de pedra seca presentes na entrada principal (b); Exemplo de esteatito maciço contrastando com outro com foliação orientada (c); granito presente em vergas (d); detalhe da portada com esteatito na base e granito na coluna (e); janela com vergas em granito (f); cartela em granito (g); sineira e muro de pedra seca (h); piso pé de moleque em péssimo estado de conservação, partes sendo substituídas (i). Fotos tiradas durante a restauração no ano de 2015

**Gestão e Conservação:** ao longo do século XX, não foram identificados registros sobre restaurações na capela (IEPHA, 2014). Uma grande intervenção ocorreu nos anos de 2009 e 2010, promovida pelo IEPHA/MG, em parceria com a Prefeitura Municipal de Congonhas. Nessa ocasião, a igreja apresentava problemas que comprometia seriamente sua estabilidade estrutural. Porém em visita ocorrida em julho do ano de 2012, foi constatada que a igreja ainda apresentava sérios riscos estruturais e arquitetônicos. Nesse tempo a portada estava escorada por três grandes vigas de madeiras e o aspecto externo apresentava avançado estado de abandono. Foram observadas janelas desniveladas, trincas por toda a alvenaria e uma leve inclinação da estrutura, semelhante a um “recalque”. O calçamento em pé de moleque estava em péssimo estado de conservação, com mato crescido em todo o caminho. Nessa altura a edificação estava interditada. Finalmente, o processo de restauração foi iniciado em 2013, a partir do Programa Minas Patrimônio Vivo, com coordenação do IEPHA/MG e Secretaria de Estado de Cultura (SEC/MG), com parceria do Sistema Estadual de Cultura, IPHAN, Secretaria de Estado da Educação, Ministério Público de Minas Gerais e entidades da sociedade civil. Foram realizadas obras de restauração da cobertura, de drenagem do adro, de consolidação estrutural das alvenarias de pedra e de restauração artística dos altares e do forro da capela-mor. A abertura da igreja pós-restauração, foi realizada em agosto de 2015, quando se comemora a festa da padroeira. No início de 2019 a igreja passou por uma restauração feita pela Prefeitura de Congonhas em parceria com o IEPHA, onde foram substituídos a estrutura de madeira do telhado, substituição parcial de telhas, amarração, restauração parcial do forro, execução de guarda-pó, imunização, reposição de tirantes, proteção de elementos e outros serviços. Também foi realizado a estabilização da alvenaria, com injeção de aglomerantes especiais que permitiram a manutenção do estado atual das paredes, evitando o risco de demolição da estrutura. A igreja foi tombada pelo Decreto nº 3.774, de 25 de março de 2004.

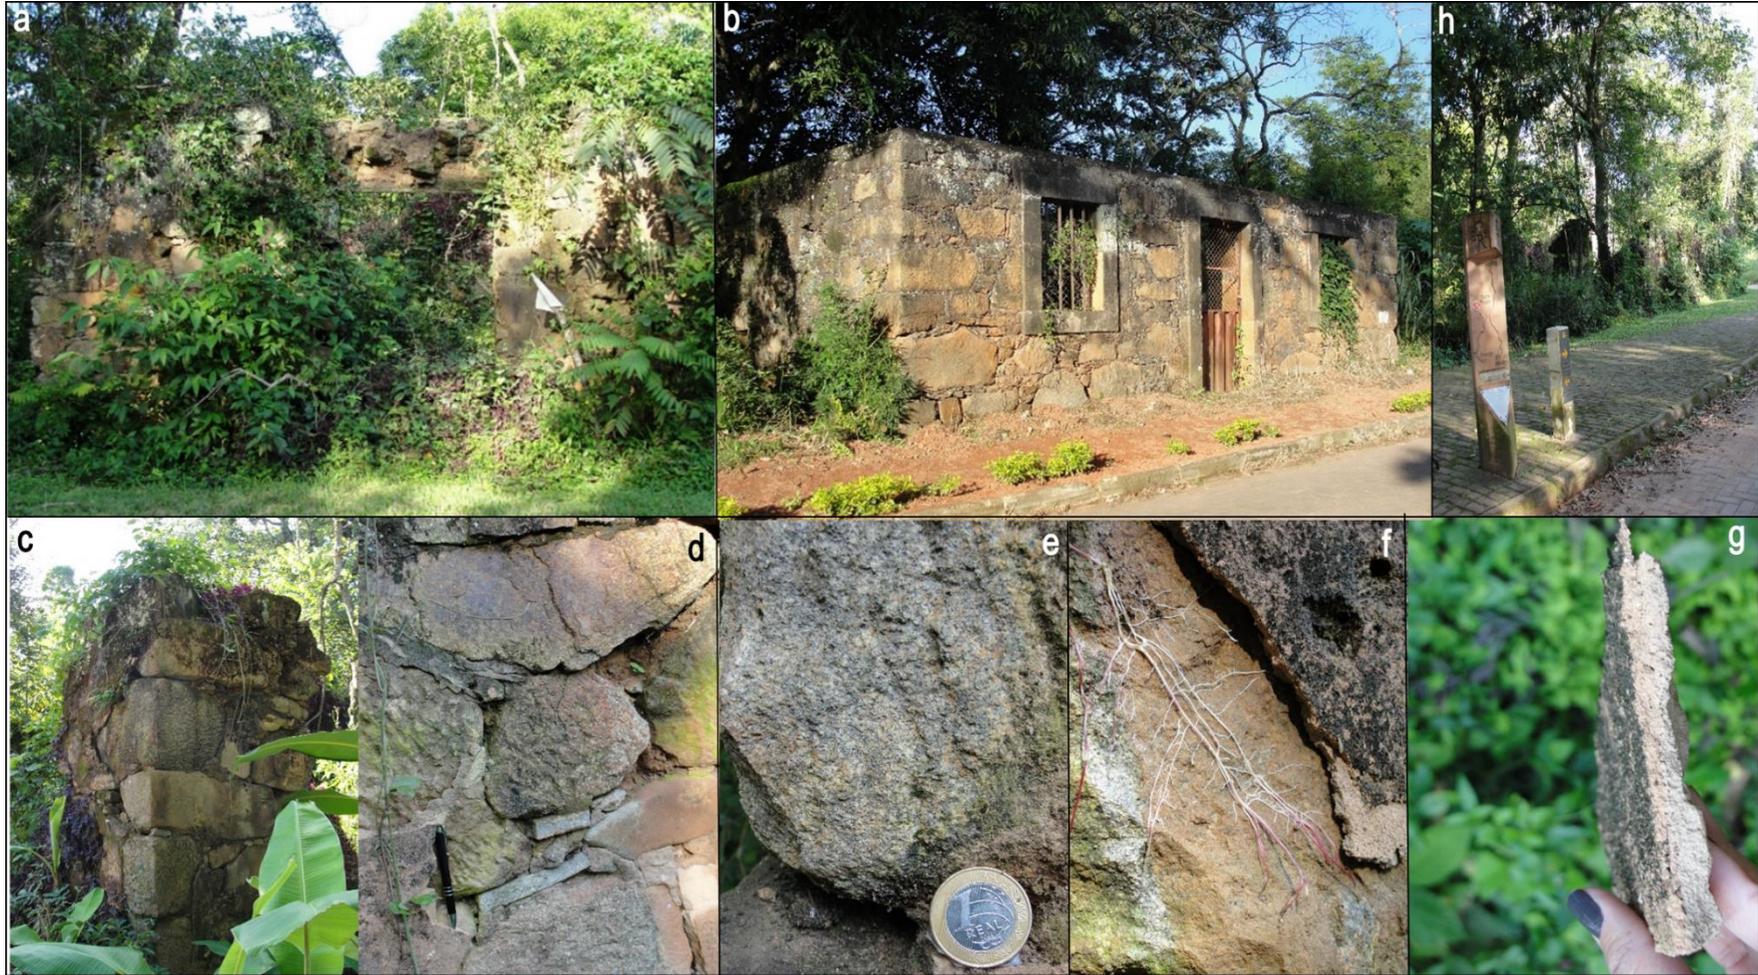
Figura 51 - Ruínas da casa do Capitão Moreira e da Cadeia Pública (a, b). Fachada da casa do Capitão Moreira, notar a vegetação em seu interior (a); ruína da Cadeia Pública (b); parte do muro da casa do capitão com 2,5m de altura e 0,80m de largura (c); alvenaria de granito utilizada nas edificações (d); granito aplicado nas construções (e); argamassa exposta utilizada para recobrir unir as pedras (f); detalhe da argamassa a base de areia e argila (g) marco da Estrada Real sinalizando a Casa do Capitão Moreira, como um ponto de interesse (h)

**Descrição:** as ruínas se situam na Estrada Real, próximas ao núcleo urbano do Alto Maranhão, distrito de Congonhas. São edificações do século XVIII, construídas em alvenaria de pedra, em substituição da técnica de pau a pique, comuns nas casas da época (Figura 51). **Casa do Capitão Moreira:** grande parte da construção foi destruída com o tempo, apresenta apenas parte da parede frontal e lateral direita, enquanto os muros da porção traseira e lateral esquerda, foram praticamente destruídos (Figura 51) (a). Foi construída com pedras e blocos de granito sobrepostas e rebocada com um tipo de revestimento a base de areia e argila (c, d, e, f, g). No

interior da edificação há presença de árvores de grande porte e muita vegetação, que contribui, em parte, para a sua destruição. **Cadeia Pública:** foi edificada com o mesmo método construtivo da casa do Capitão Moreira, e se comparada a esta, apresenta bom estado de conservação, tanto em sua porção externa, como interna (Figura 51) (b).

**Gestão e conservação:** a Prefeitura de Congonhas entrou com um pedido ao Governo Federal nº 14.423 em maio de 2014, para requalificar a estrada de acesso ao Alto Maranhão. A justificativa para esse investimento foi resgatar a história e marcos importantes ao longo do seu trajeto, buscando a valorização e importância da Estrada Real para Congonhas e seu distrito. Com este resgate, deverá ser incrementando o turismo entre os bens históricos presentes no Conjunto Arquitetônico Histórico de Congonhas e os monumentos existentes no Alto Maranhão, representados pelas ruínas, a igreja e outras ocorrências descritas na Carta Arqueológica de Congonhas (Baeta e Piló, 2021). Para facilitar o acesso a essa região foi realizada a pavimentação da estrada a esse distrito, com verba do próprio município de Congonhas. Quanto a sinalização dessas ruínas, foi implantado um marco da Estrada Real, em frente à casa do Capitão Moreira, além de uma placa sobre esses pontos de interesse (Figura 51) (h).

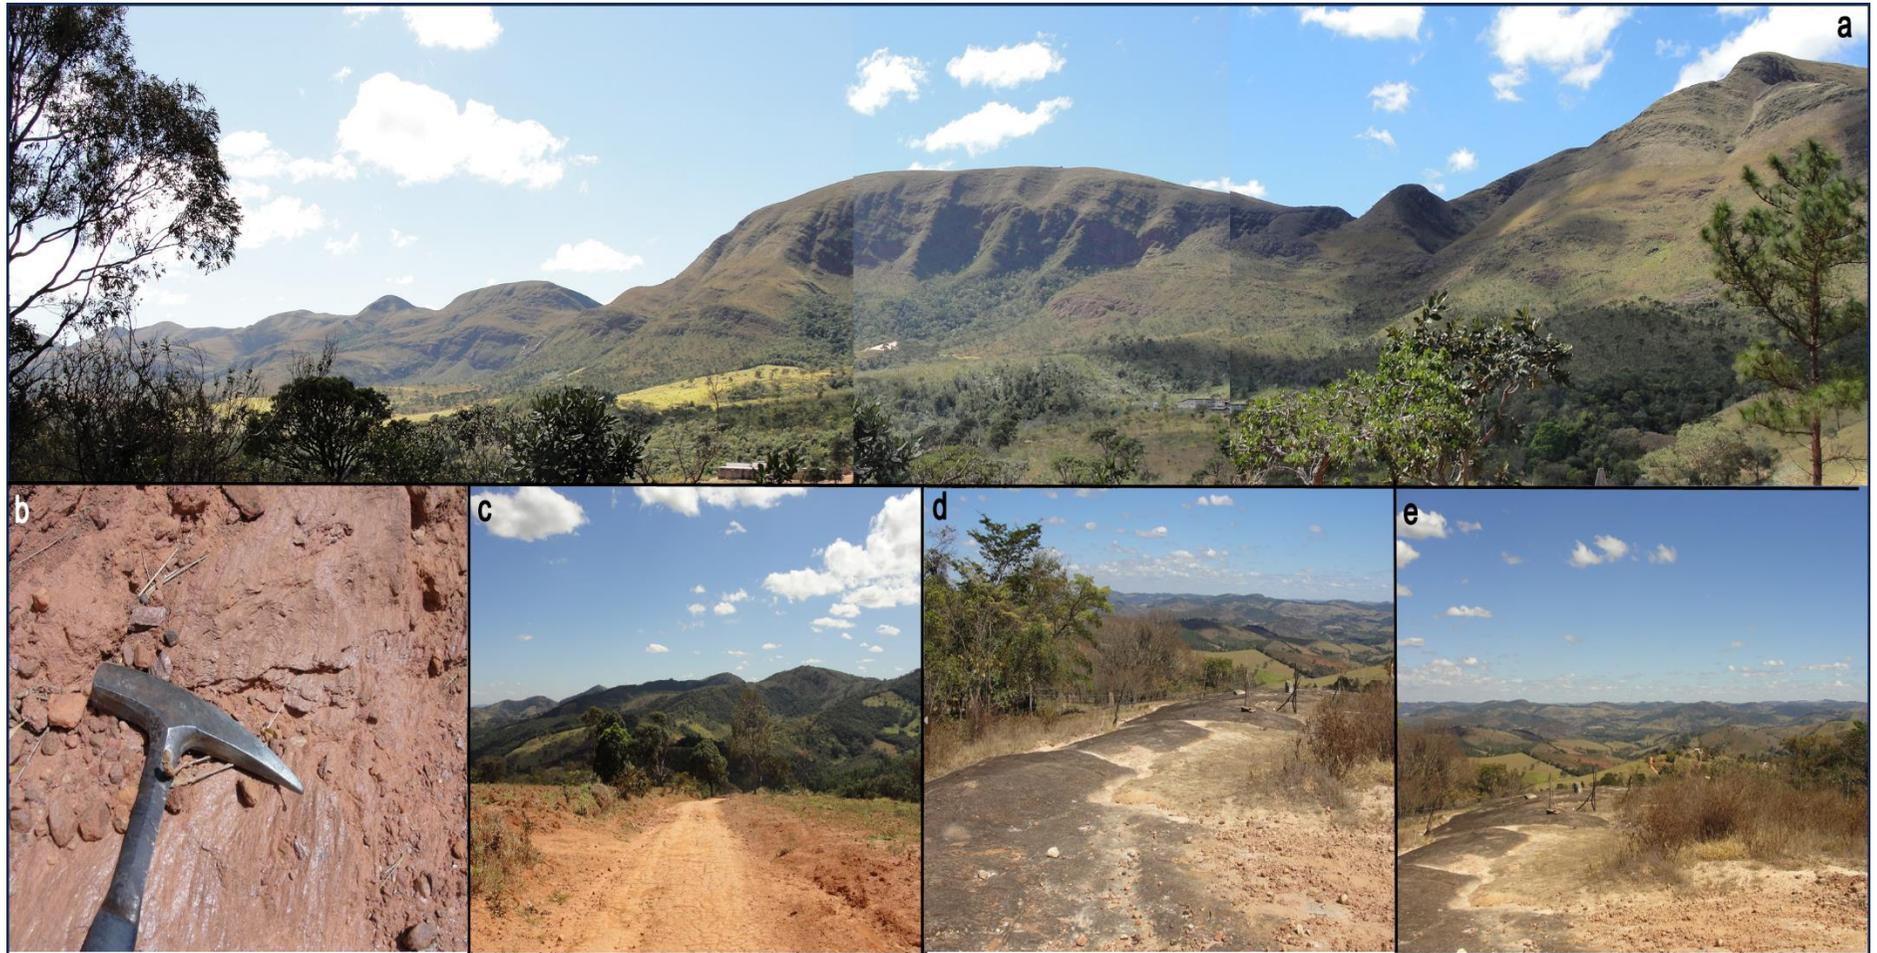
Figura 55- Serra da Boa Morte com feição composta por cristas e relevo acentuado alinhado N-S (a); filito micáceo com superfície de crenulação e avançado grau de alteração (b); lajeado de quartzito (c); paisagem com forma de relevo típico dessa região (d); paisagem com domínio do embasamento cristalino (e)

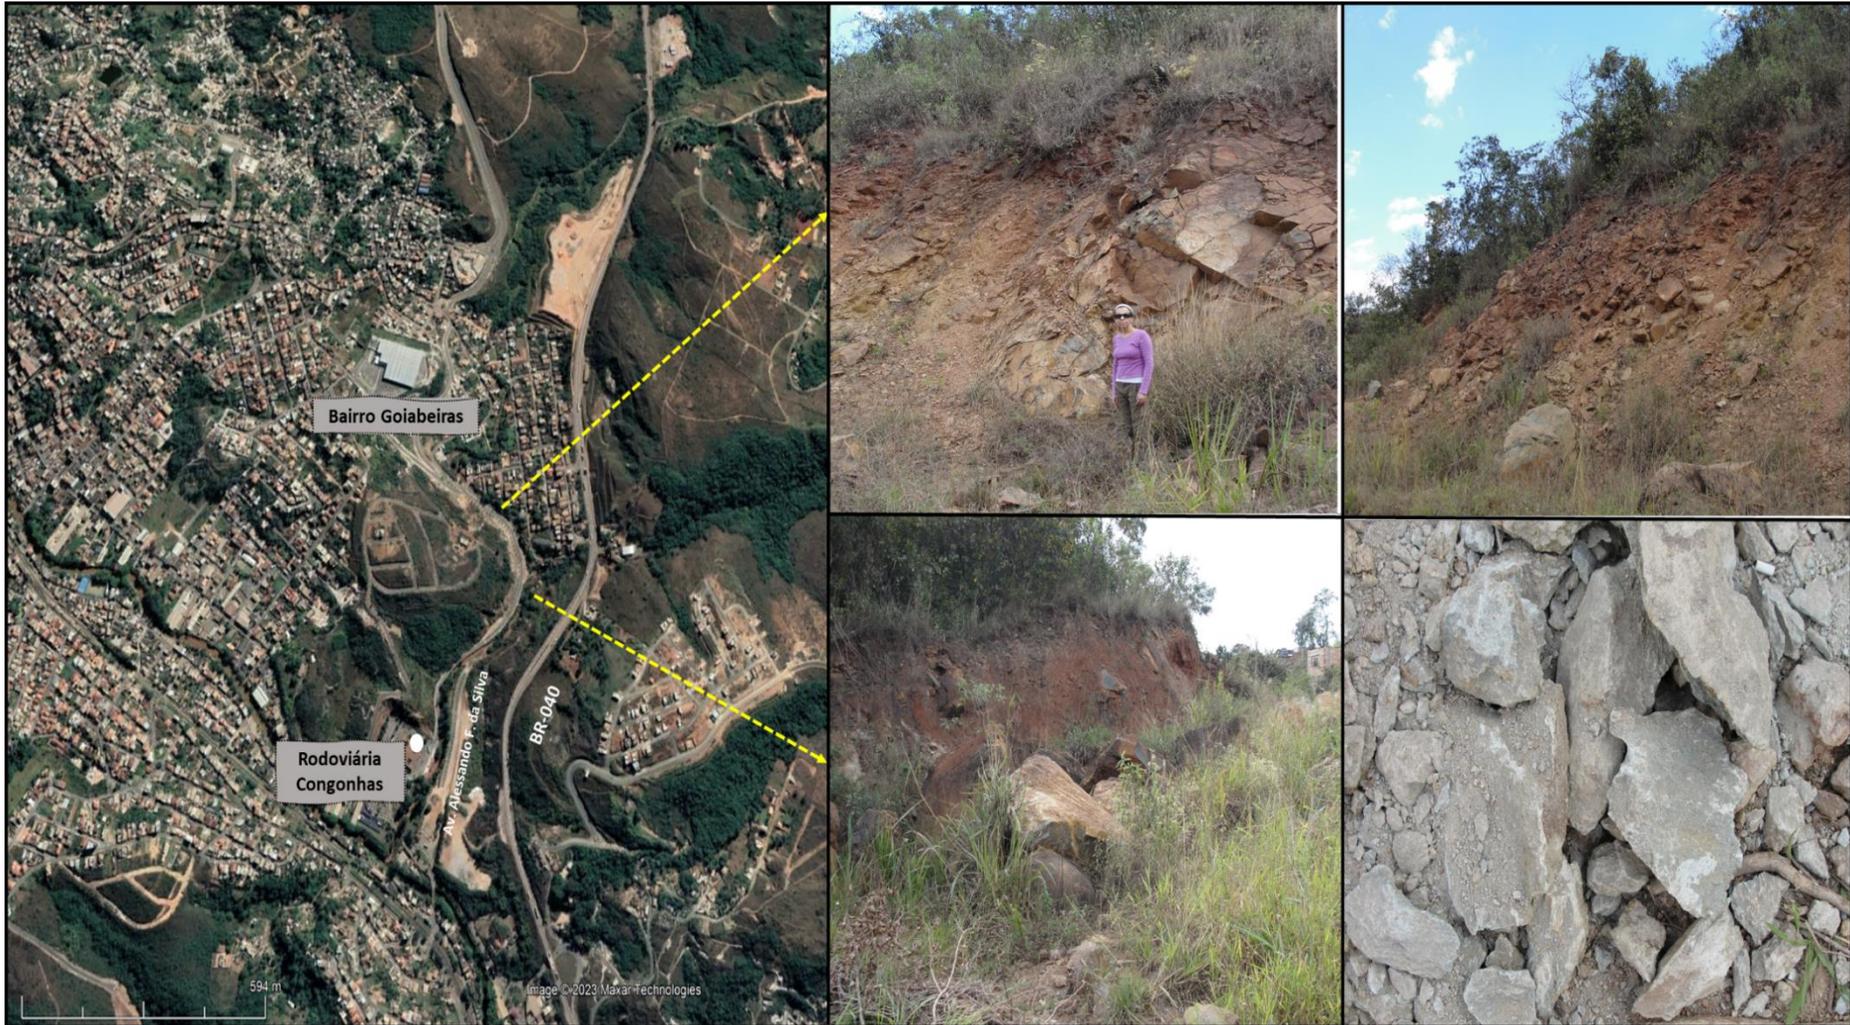
Figura 61 - Afloramentos de pedra-sabão (esteatito) no bairro Goiabeiras, próximo a rodoviária de Congonhas. Fonte: Google Earth (2023)

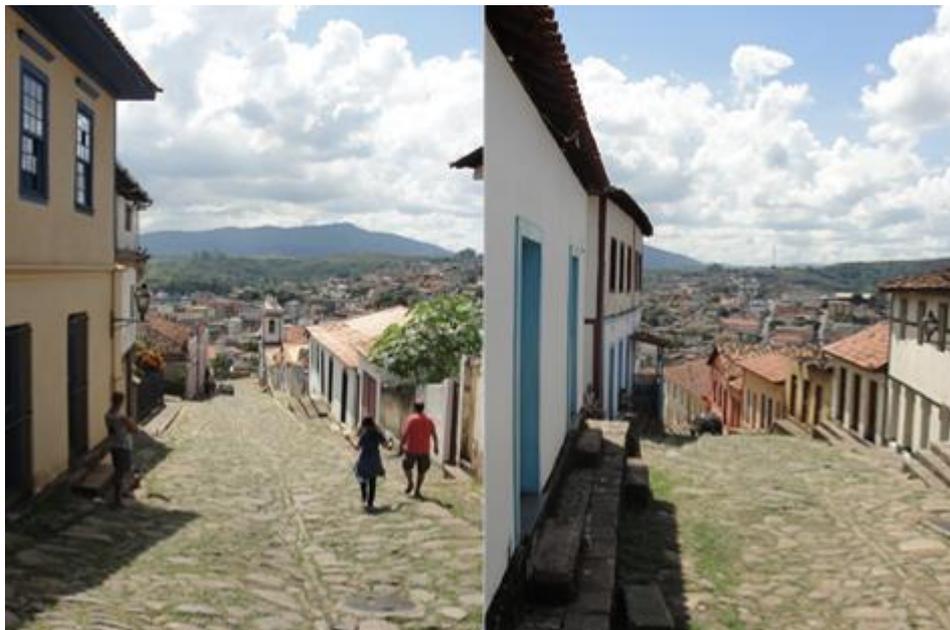
**Figura 4:** Ruas do centro histórico de Congonhas. Bom Jesus (à esquerda) e Feliciano Mendes (à direita), presentes no entorno do Santuário de Bom Jesus de Matosinhos. **Fonte:** Elaborada pelos autores, 2015.

Essas ruas pertencem ao núcleo histórico urbano e estão situadas ao entorno do Santuário Bom Jesus do Matosinhos e da Matriz de Nossa Senhora da Conceição (Figuras 4, 5 e 6). Inicialmente, esses caminhos não eram pavimentados e os calçamentos mais antigos, construídos no início dos anos 1800, possivelmente foram destruídos por ações de águas pluviais e, até mesmo, pelo tráfego de animais e carroças. A pavimentação só foi ocorrer de uma forma abrangente, ao final do século XIX e início do XX. Fotos históricas datadas de 1880 mostram que em frente ao santuário havia um calçamento rústico e um muro com portão de entrada para a área dos Passos, que foi suprimido nos anos 1900. Estima-se que, somente a partir do ano de 1920, foi realizado o calçamento na área dos Passos e, no ano de 1960, foram colocadas as lajes (JUSTE, 2012).

Todas as ruas do chamado núcleo histórico urbano se apresentam em declive (ou aclave), mantendo os traçados da época. O estilo construtivo consistiu no assentamento de seixos rolados ou pedras de esteatito de tamanhos diversos, sobre a terra batida, conhecido como pé de moleque. Nessas ruas o calçamento é bastante irregular, onde pedras menores, em torno de 5 a 10 cm foram colocadas entre blocos maiores medindo 60 cm ou mais, na maioria das vezes, sem contato entre elas. Ocorrem também faixas de pedras centrais, conhecidas como capistranas (NEVES, M. P. 2015).
