**UNIVERSIDADE FEDERAL DE MINAS GERAIS**  
**Instituto de Geociências**  
**Programa de Pós-Graduação em Geologia**

**O PATRIMÔNIO NATURAL E EDIFICADO DE CONGONHAS, MINAS GERAIS,  
BRASIL: conexões possíveis**

Tese apresentada ao Programa de Pós-Graduação em Geologia da Universidade Federal de Minas Gerais como requisito parcial para obtenção do título de Doutora em Geologia.

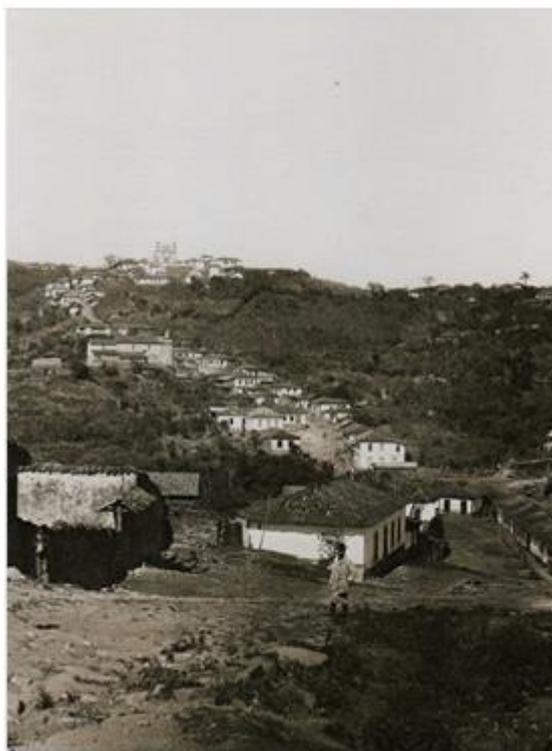
**Figura 5:** Rua Padre João Pio, próximo à Matriz Nossa Senhora da Conceição, retrato da falta de pavimentação nesta rua em 1880. **Fonte:** IPHAN, 2015

Essas ruas pertencem ao núcleo histórico urbano e estão situadas ao entorno do Santuário Bom Jesus do Matosinhos e da Matriz de Nossa Senhora da Conceição (Figuras 4, 5 e 6). Inicialmente, esses caminhos não eram pavimentados e os calçamentos mais antigos, construídos no início dos anos 1800, possivelmente foram destruídos por ações de águas pluviais e, até mesmo, pelo tráfego de animais e carroças. A pavimentação só foi ocorrer de uma forma abrangente, ao final do século XIX e início do XX. Fotos históricas datadas de 1880 mostram que em frente ao santuário havia um calçamento rústico e um muro com portão de entrada para a área dos Passos, que foi suprimido nos anos 1900. Estima-se que, somente a partir do ano de 1920, foi realizado o calçamento na área dos Passos e, no ano de 1960, foram colocadas as lajes (JUSTE, 2012).

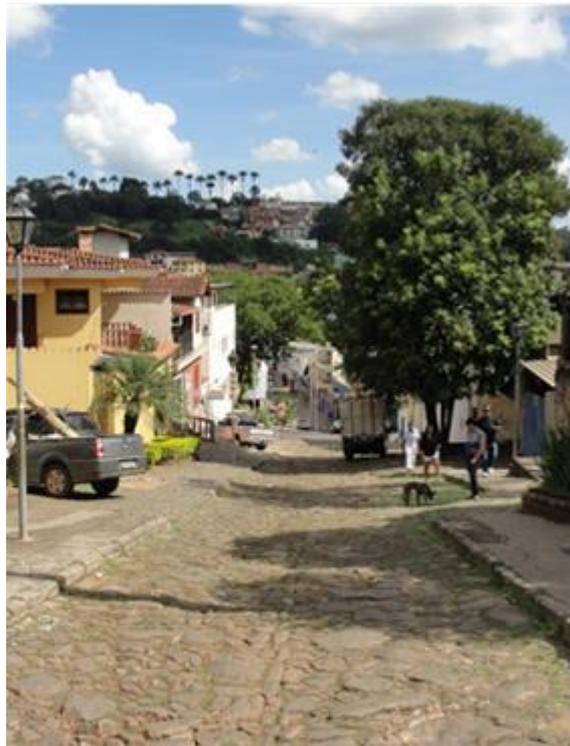
**Figura 6:** Pavimentação em dias atuais da rua Padre João Pio, com calçamento pé-de-moleque  
**Fonte:** Elaborada pelos autores, 2015.

Todas as ruas do chamado núcleo histórico urbano se apresentam em declive (ou aclave), mantendo os traçados da época. O estilo construtivo consistiu no assentamento de seixos rolados ou pedras de esteatito de tamanhos diversos, sobre a terra batida, conhecido como pé de moleque. Nessas ruas o calçamento é bastante irregular, onde pedras menores, em torno de 5 a 10 cm foram colocadas entre blocos maiores medindo 60 cm ou mais, na maioria das vezes, sem contato entre elas. Ocorrem também faixas de pedras centrais, conhecidas como capistranas (NEVES, M. P. 2015).

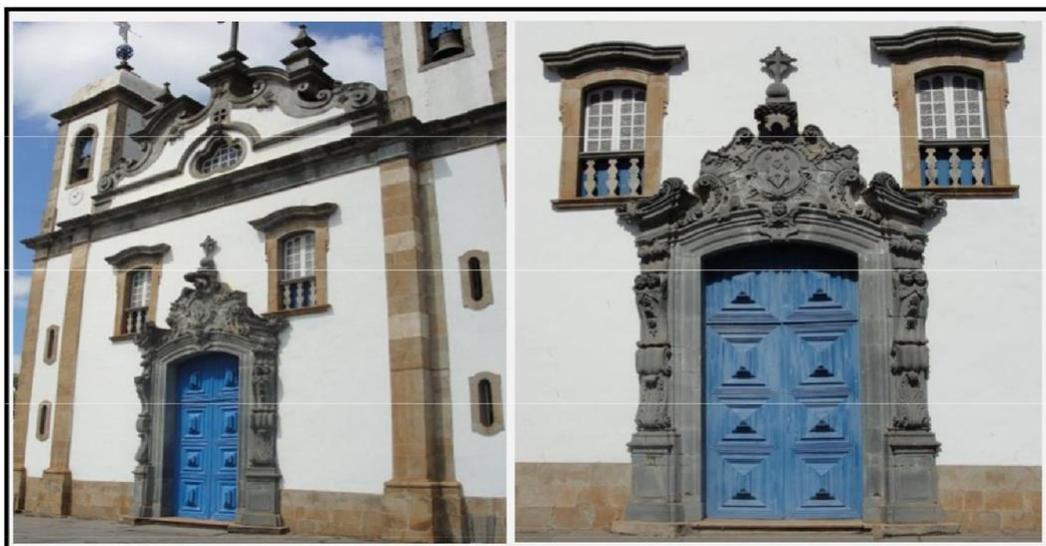
**Figura 1.** - Frontispício do Santuário Bom Jesus do Matosinhos. À esquerda, fachada contendo elementos construídos com a utilização de granito e à direita, destaque para a portada construída com a utilização de esteatito, texturalmente homogêneo e com coloração cinza escura predominante (fotografias - Neves 2016).

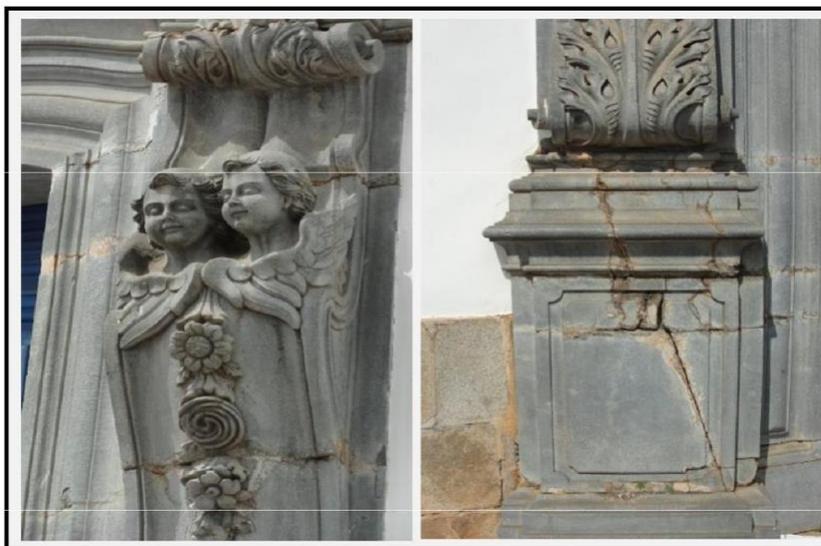
**Figura 2.** Portada com presença de esteatito maciço, mostrando granulação fina e coloração cinza escura. Notar fissuras na base esquerda da portada causadas possivelmente por compressão (fotografias - Neves 2016).

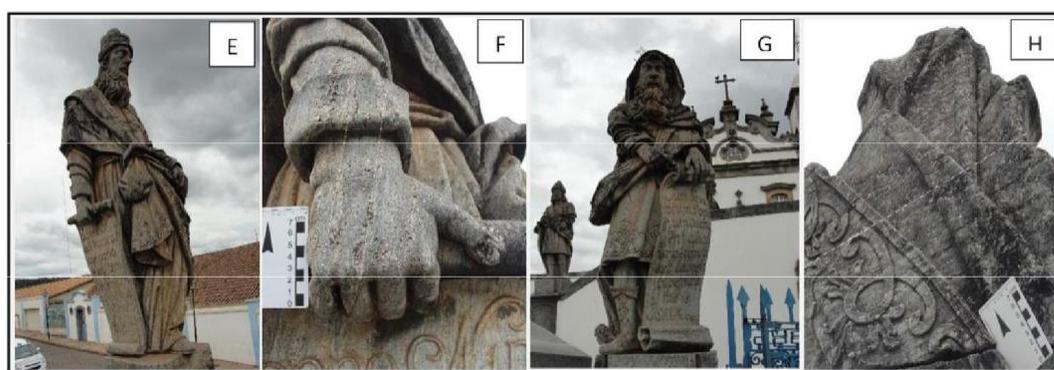
**Figura 5.** Nahim (E e F) e Isaías (G e H) apresentando foliação milonítica (notar sentido do tracejado branco), este último somente na parte superior do bloco. A foliação, bem marcada em alguns, mostra-se, às vezes, paralela ao bandamento marcado pela presença de níveis esbranquiçados e constituídos preferencialmente por talco, ora pela cor cinza contendo serpentina e clorita (fotografias - Neves 2016).

vezes com textura milonítica, como visto em Nahim e Isaías (Figura 5). Outros mostram foliação marcadamente anastomosada, com presença de sigmoides e *boudins*, como são os casos de Daniel e Oséias (Figura 6). Em menor proporção ocorrem tipos isotrópicos, ou seja, sem orientação visível ou maciços como nos casos de Habacuc e Baruc. Considerando as composições mineralógicas, pode-se inferir que os tipos pétreos encontrados, ora são mais ricos em serpentina e clorita, ora em talco. Esse fato permite classificá-los como esteatitos maciços, serpentinitos e talco xistos. Essa característica também determina que alguns litotipos se apresentem mais untuosos ao tato que outros, além das mudanças cromáticas observadas. Com frequência, tipos maciços ou foliados mostram-se venulados contendo preenchimento de material carbonático e/ou por talco. Em ambos observa-se a presença de cavidades formadas pela dissolução de carbonatos ou pela alteração de óxidos (magnetita) e sulfetos.

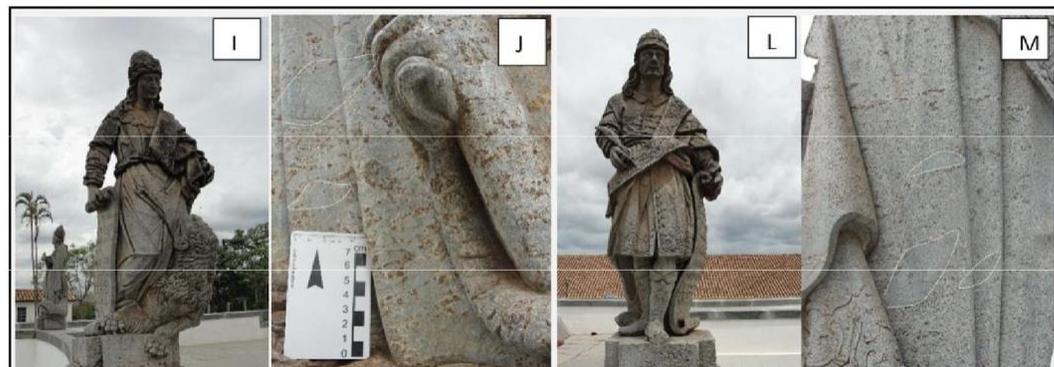
**Figura 6.** Daniel (I e J) e Oséias (L e M) apresentando foliação com padrão anastomosado e "boudins" contendo talco e serpentina. Notar a grande concentração de sulfetos (em castanho) presentes nessas rochas (fotografias - Neves 2016).

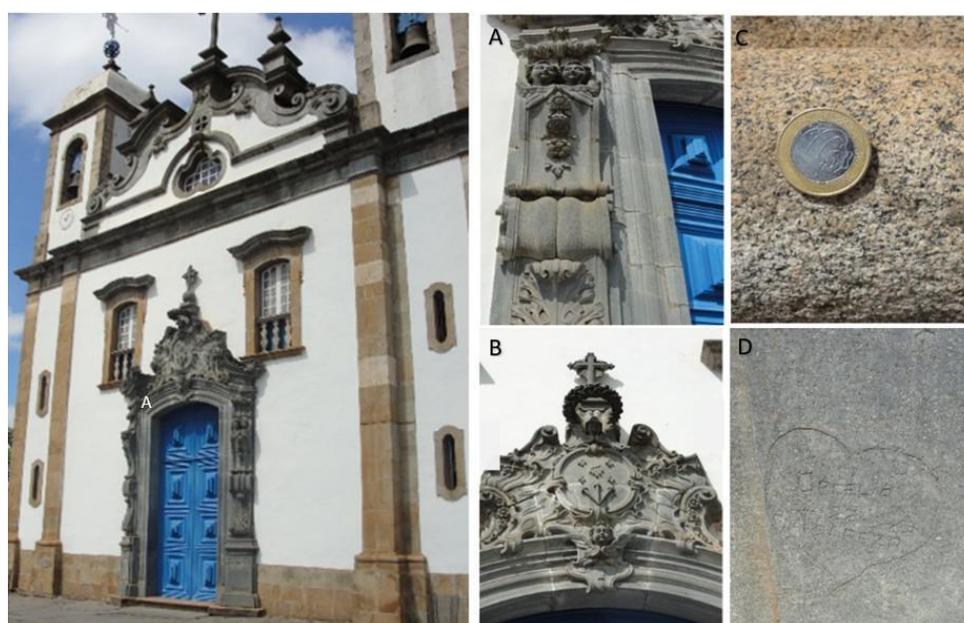
**Figure 3:** Features of the Bom Jesus de Matosinhos Church's facade. The granite is present in the base columns and bell towers, while the soapstone occurs in the doorway (A), cornice, oculus, cross and ornaments (B). Note the yellowish color of the granite due to the presence of patina and dust (C) and the depredation with an inscription on the column (D).

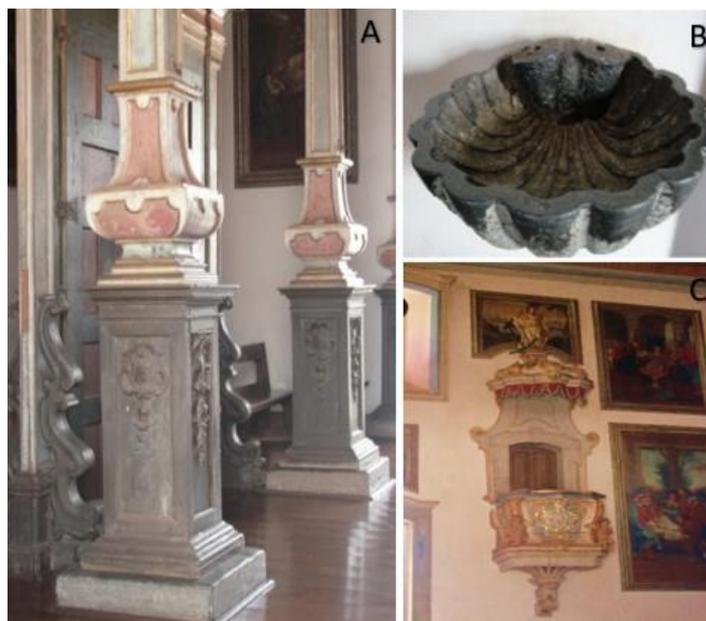
**Figure 4:** In the internal portion of the church, soapstone was the only stone material used. It is present in the staircase and outline of the high altar, besides the columns (A), bases, sinks (B), pulpits (C), arch, eaves, oculus, windows, doors and part of the floor present at the entrance.

Set 1, identified as Bom Jesus do Matosinhos Sanctuary is composed of the following elements: the church, the churchyard and its group of statues and the Passos chapels located around it. The sanctuary was built on top of Maranhão hill, currently identified as Basílica Square. Granite and soapstone are widely used in the most varied forms of art. Granite is present in the external portion of the church. It was also used in the production of columns, pilasters, wedges, base, doorposts, lintels, and loopholes, while the soapstone (steatite) was used mainly in the production of ornaments and details of the facade, such as: cornices, oculus, cross, flowers, leaves, cartouche, and shield (**Figure 3**). It is worth mentioning that soapstone was the only rock used in the inside of the church, in portions around the main altar, columns, bases, sinks, parts of the pulpits, arch and parts of the floor present at the entrance of the church (**Figure 4**).

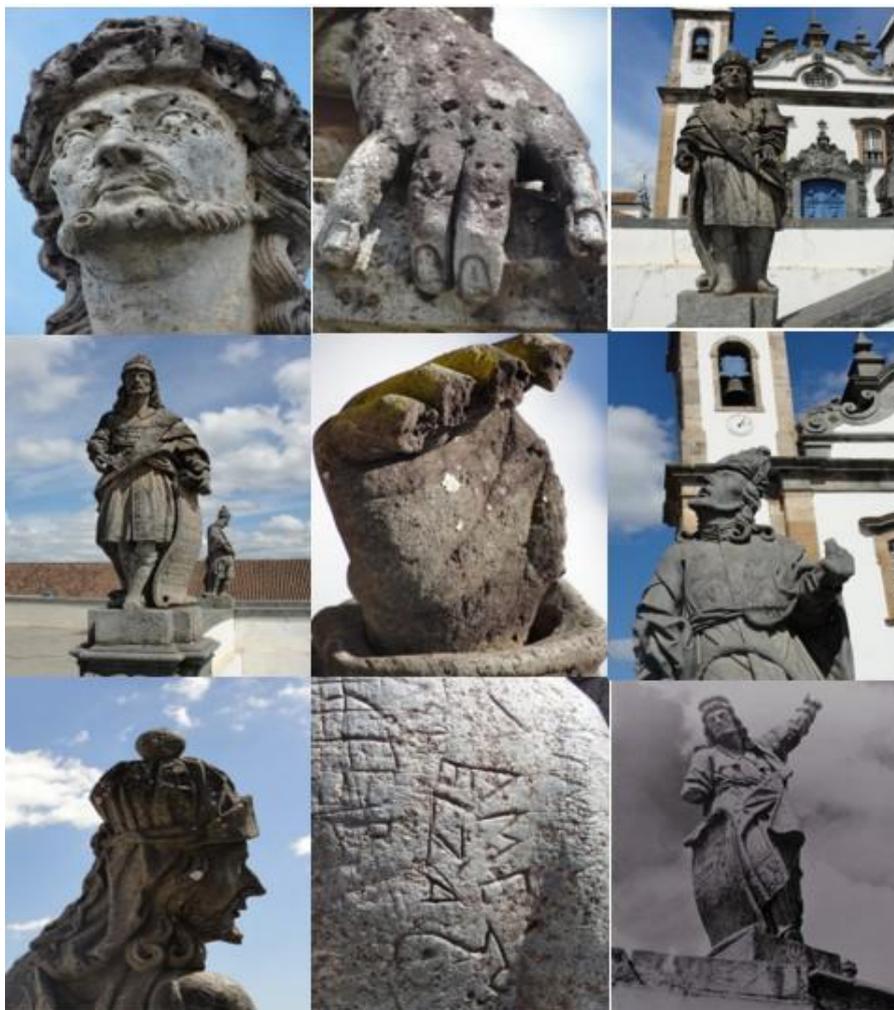
**Figure 6:** Photographs showing both anthropic and natural vulnerability of the statues symbolizing the prophets present in the Bom Jesus do Matosinhos churchyard. Advanced weathering processes, depredation with breaks in parts of the monument, graffiti, formation of biological accumulations, patina, black crusts, and impurity deposits are noted. The last photo dates from the end of the 19th century, where part of the arm was broken probably due to explosives.
