## ASPECTOS MACROSCÓPICOS DOS ESTEATITOS ENCONTRADOS NO SANTUÁRIO BOM JESUS DO MATOSINHOS, CONGONHAS/MG

**Resumo:** Entre as rochas utilizadas na construção do Santuário Bom Jesus do Matosinhos, destacam-se as metaltramáficas, aqui denominadas genericamente como esteatitos, que foram preferencialmente empregadas na produção de ornamentos diversos, tanto na porção interna, quanto na externa desse santuário. De todo o conjunto sobressaem as 12 estátuas representando os profetas, que se encontram dispostas no adro da igreja, assim como a sua portada principal, objetos desse trabalho. Nesse contexto, esse artigo visa identificar e descrever macroscopicamente os esteatitos presentes nesses elementos, analisando principalmente suas diferenças e semelhanças mineralógicas e principalmente as texturais e estruturais. Do conjunto foram descritos tipos ricos em serpentina, outros em talco, com coloração variando de cinza a verde claro. Além da presença de estruturas tais como bandamentos de dimensões variadas, foram identificadas macroscopicamente texturas indicando ausência de foliação, mas também com variados graus de orientação para seus constituintes mineralógicos, algumas anastomosadas

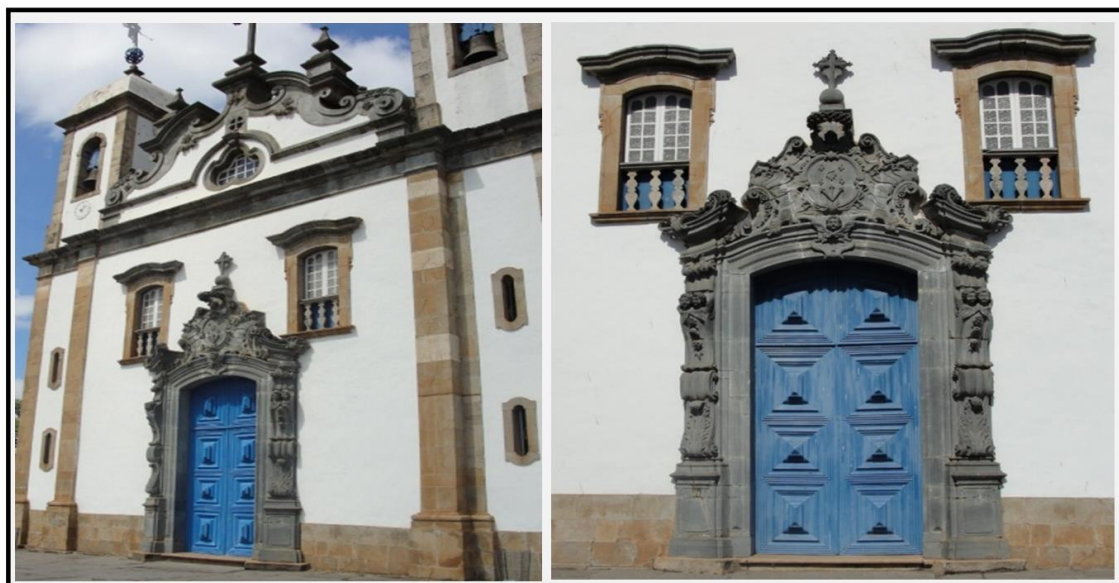
**Figura 1.** - Frontispício do Santuário Bom Jesus do Matosinhos. À esquerda, fachada contendo elementos construídos com a utilização de granito e à direita, destaque para a portada construída com a utilização de esteatito, texturalmente homogêneo e com coloração cinza escura predominante (fotografias - Neves 2016).

**IGREJA:** A igreja foi construída na segunda metade do século XVIII e constitui importante exemplar da arquitetura colonial brasileira. Construída em estilo rococó, apresenta rica decoração interna com madeiramento e talhas pintadas ou douradas. Na produção de ornatos e outras peças decorativas foram empregados esteatitos, enquanto granitos foram utilizados para a produção de elementos de sustentação (Figura 1) tais como: colunas, pilares, cunhais e bases. Os esteatitos da parte externa da igreja ocorrem na portada principal, assim como em cimalkas, ombreiras, vergas, quartelões, óculos, cruzes, flores, folhas, anjos, cartelas e escudos. Na igreja, a observação macroscópica foi realizada com detalhe principalmente na portada principal, já que os outros elementos estão dispostos em alturas que impossibilitam essas descrições. A portada é composta por muitos detalhes decorativos e por se tratar de um elemento muito importante para o conjunto, provavelmente os artesãos tiveram muito rigor na escolha das peças envolvidas na sua preparação. O material pétreo apresenta grande homogeneidade textural, representada por unidade cromática, com coloração cinza escura predominante, ausência de orientações preferenciais e estrutura maciça. Da descrição observa-se que a rocha utilizada apresenta conteúdos mais elevados em talco e clorita, sendo identificada como esteatito (Figura 2).

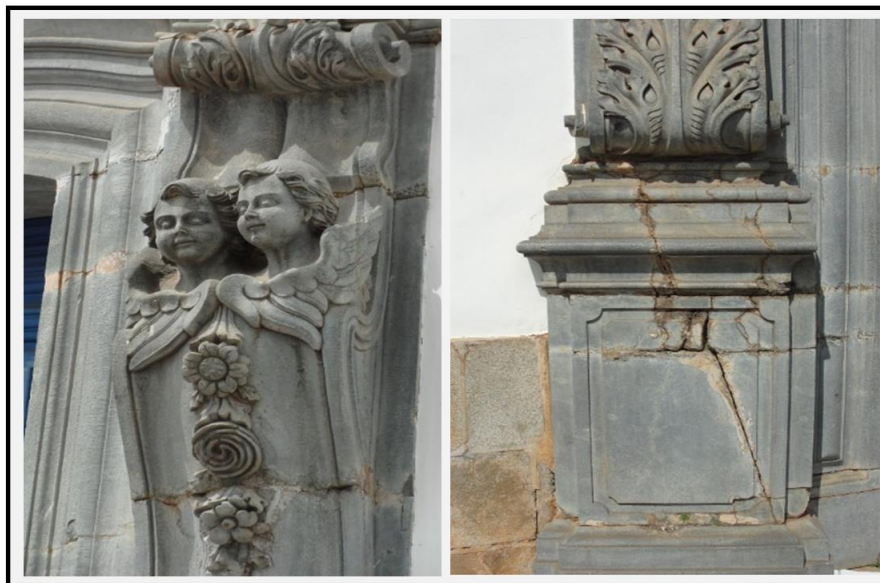
**Figura 2.** Portada com presença de esteatito maciço, mostrando granulação fina e coloração cinza escura. Notar fissuras na base esquerda da portada causadas possivelmente por compressão (fotografias - Neves 2016).

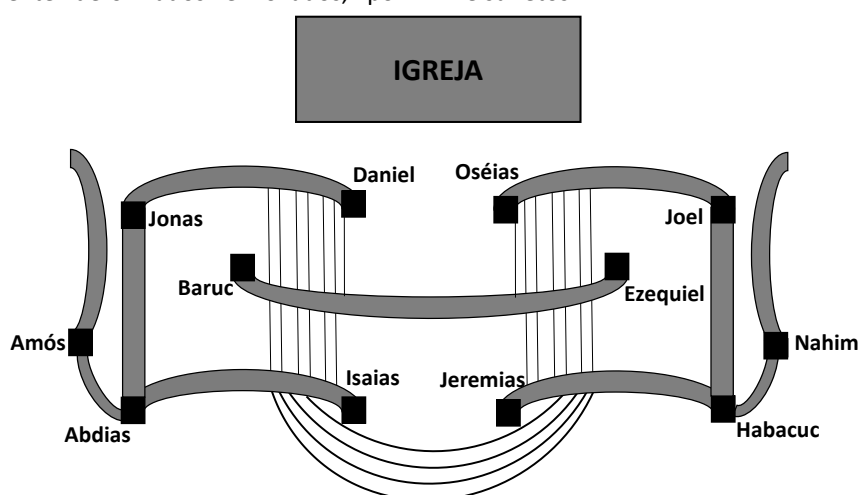
**Figura 3.** Croqui com a disposição dos profetas no Adro do Santuário de Bom Jesus do Matosinhos (Adaptado de Ferreira, 2001).

**ADRO:** O adro foi construído entre 1795 e 1805 e nele destaca-se o conjunto composto por 12 esculturas que simbolizam os profetas, dispostos harmoniosamente ao longo de sua escadaria principal e murada frontal (Figura 3). Além dessas esculturas, murada e escadaria, encontram-se ainda uma cartela e o piso, todos esculpidos e talhados em esteatitos. De todas as esculturas e elementos descritos, as maiores variações texturais e mineralógicas estão presentes nos profetas. A maioria foi talhada com a utilização de 2 blocos, salvo Amós, Jonas e Daniel e por esse fato, essas esculturas apresentam homogeneidade textural (Figura 4). Já as outras, esculpidas em 2 blocos, apresentam variações texturais, estruturais e mineralógicas marcantes. Além dos blocos maiores colocados nas partes inferior e superior, também são observadas peças menores que compõem as mãos, os capacetes, a base e outros elementos. De um modo geral, os esteatitos são predominantemente deformados e foliados, por

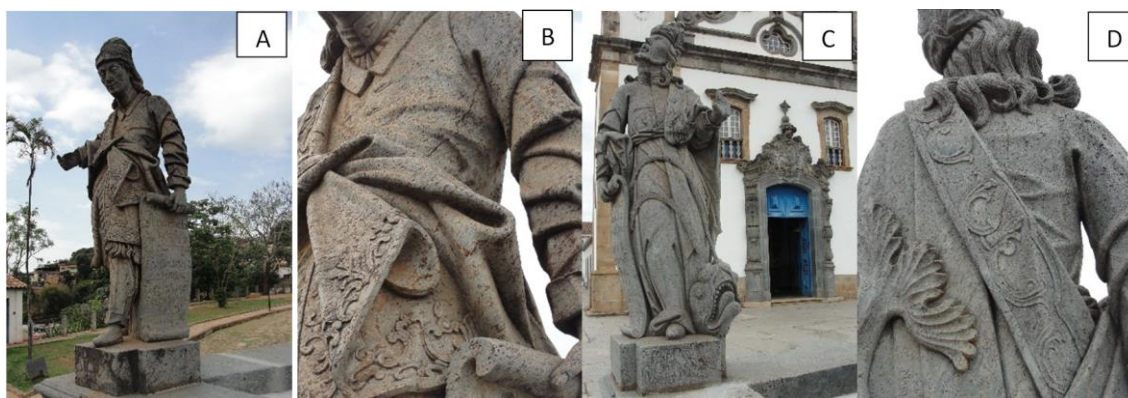
**Figura 4.** Amós (A e B) e Jonas (C e D) talhados em 1 bloco, apresentando homogeneidade textural nas peças utilizadas (fotografias - Neves 2016).

vezes com textura milonítica, como visto em Nahim e Isaías (Figura 5). Outros mostram foliação marcadamente anastomosada, com presença de sigmoides e *boudins*, como são os casos de Daniel e Oséias (Figura 6). Em menor proporção ocorrem tipos isotrópicos, ou seja, sem orientação visível ou maciços como nos casos de Habacuc e Baruc. Considerando as composições mineralógicas, pode-se inferir que os tipos pétreos encontrados, ora são mais ricos em serpentina e clorita, ora em talco. Esse fato permite classificá-los como esteatitos maciços, serpentinitos e talco xistos. Essa característica também determina que alguns litotipos se apresentem mais untuosos ao tato que outros, além das mudanças cromáticas observadas. Com frequência, tipos maciços ou foliados mostram-se venulados contendo preenchimento de material carbonático e/ou por talco. Em ambos observa-se a presença de cavidades formadas pela dissolução de carbonatos ou pela alteração de óxidos (magnetita) e sulfetos.

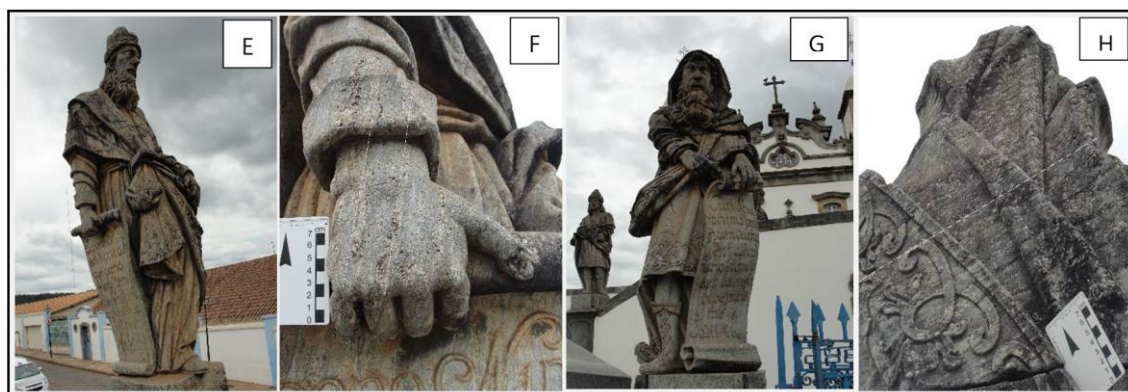
**Figura 5.** Nahim (E e F) e Isaias (G e H) apresentando foliação milonítica (notar sentido do tracejado branco), este último somente na parte superior do bloco. A foliação, bem marcada em alguns, mostra-se, às vezes, paralela ao bandamento marcado pela presença de níveis esbranquiçados e constituídos preferencialmente por talco, ora pela cor cinza contendo serpentina e clorita (fotografias - Neves 2016).

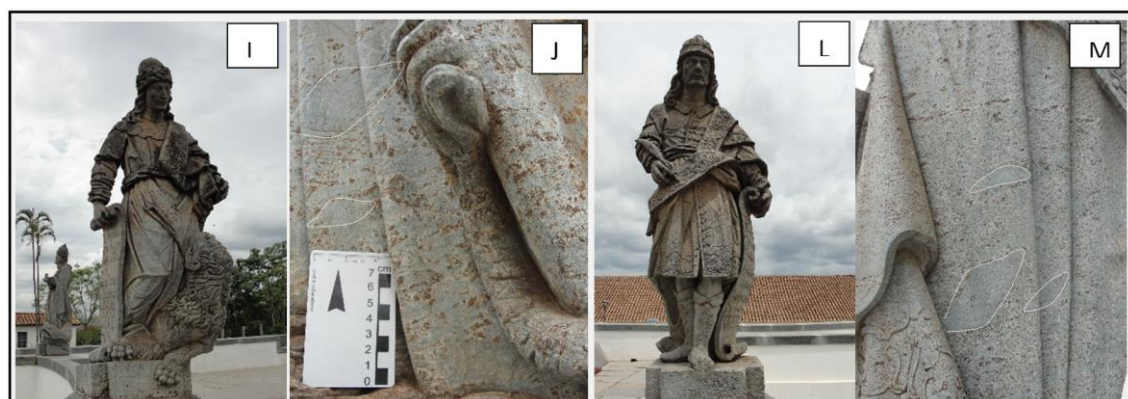
**Figura 6.** Daniel (I e J) e Oséias (L e M) apresentando foliação com padrão anastomosado e "boudins" contendo talco e serpentina. Notar a grande concentração de sulfetos (em castanho) presentes nessas rochas (fotografias - Neves 2016).
