CARACTERIZAÇÃO GEOLÓGICA- GEOTÉCNICA DE MACIÇOS ROCHOSOS MARGINAIS À BR-262

Resumo: O transporte rodoviário é responsável no Brasil por grande parte dos fluxos de bens e pessoas, fomentando a economia e mobilidade no Brasil que apresenta extensões continentais. Neste contexto estudos relacionados à caracterização geológica-geotécnica de maciços em margens de rodovias podem contribuir para a segurança social e econômica em escalas locais e regionais. O trabalho apresenta a caracterização geológica-geotécnica do trecho compreendido entre os quilômetros 356 e 406 da rodovia BR-262, localizada no estado de Minas Gerais, passando pelos municípios de Betim, Juatuba, Florestal e Pará de Minas. Dentre as justificativas para a escolha do trecho em estudo destaca-se a importância deste trecho para a região, devido ao tráfego de pessoas e bens, sendo uma alternativa de conexão da região metropolitana de Belo Horizonte com o restante do Estado. A partir dos resultados da caracterização geológico-geotécnica foi possível avaliar as condições dos maciços rochosos que estão nas margens do trecho estudado e construir uma proposta de priorização em casos de intervenção para obras de estabilização.

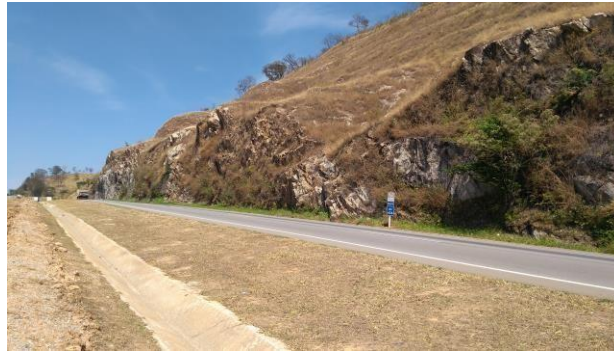
Figura 2. Talude de Pará de Minas.

Já o talude localizado na cidade de Pará de Minas (Km 406), apresenta 12 metros de altura, 405 metros de extensão e está inserido no Complexo Divinópolis. Este talude é constituído de gnaisses

milonitizados, com presença de diques de coloração rosa, compostos de feldspato potássico de espessura métrica.

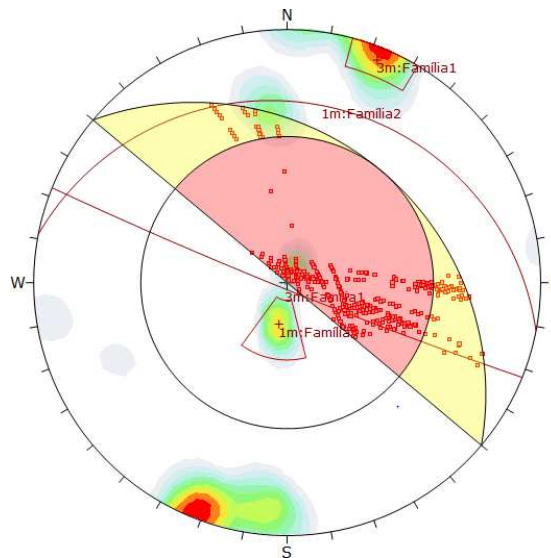
Figura 9 – Análise cinemática para ruptura em cunha, talude Pará de Minas.

A análise cinemática do Talude de Pará de Minas apresentou probabilidade total de ruptura planar em cerca 10%, ruptura em cunha com cerca de 21%, e tombamento de blocos com cerca de 35%. Em campo foi possível visualizar a formação dos três tipos de ruptura analisados.

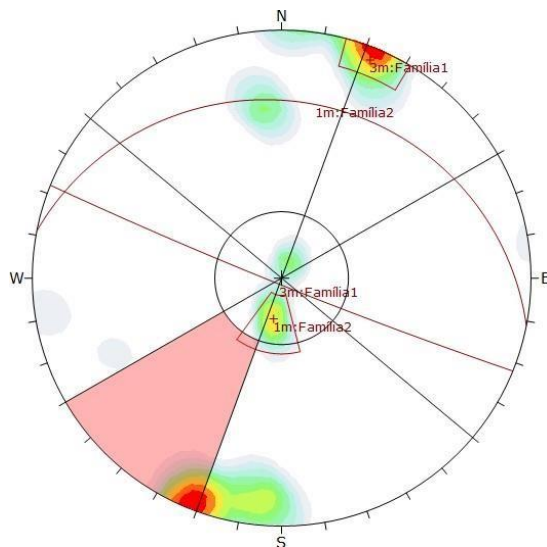
Figura 10 – Análise cinemática para tombamento de blocos, talude Pará de Minas.

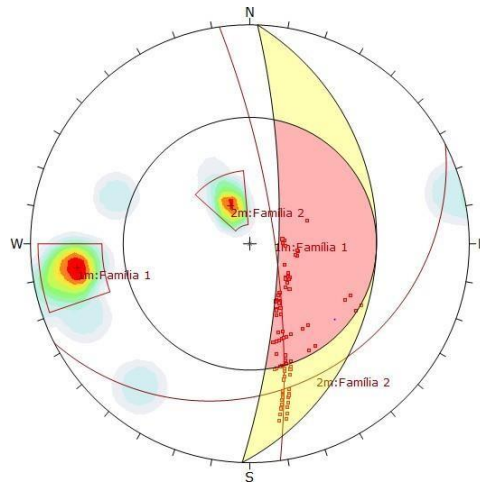
Figura 12 – Análise cinemática para ruptura em cunha, talude de Betim.

A análise cinemática do Talude de Betim apresentou probabilidade total de ruptura planar em cerca de 14%, ruptura em cunha com cerca de 27%, e tombamento de blocos com cerca de 48%.

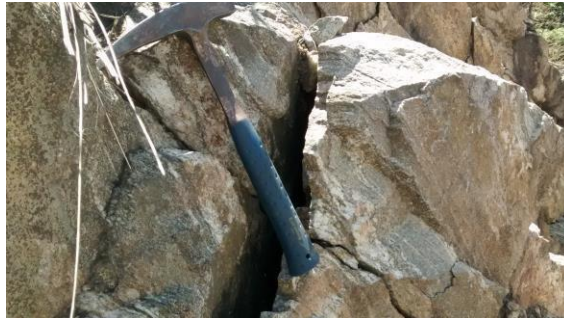
Em relação as probabilidades de ruptura são importantes ressaltar os valores para a ruptura por tombamentos de blocos em ambos os taludes estudados. Nota-se ainda a visualização em campo de blocos de rocha soltos no talude e nas proximidades do talude. A Figura 14 mostra a formação de blocos nas bases do talude de Pará de Minas.

Figura 14 – Formação de blocos, talude de Pará de Minas.

Com intuito de verificar a hierarquização dos taludes para futuras intervenções foram avaliados os dois resultados da presente pesquisa, a classificação geomecânica e as probabilidades de ruptura. Assim, o talude de Betim é o talude mais indicado para priorização de obras de contenção e monitoramento, uma vez que apresentou RMR de 63 com as maiores probabilidades de ruptura. Em relação aos setores do talude de Pará de Minas, o Setor 2 apresentou menor RMR que o Setor 1, para uma mesma probabilidade de ruptura, logo o Setor 1 apresenta maior necessidade de intervenção.
