**BANHEIROS RESIDENCIAIS CONSTRUÍDOS  
PARA PESSOAS COM DEFICIÊNCIA E SUA ACESSIBILIDADE  
PELA ÓTICA DE SEUS USUÁRIOS**

Escola de Arquitetura e Urbanismo da UFMG

Dissertação apresentada ao Curso de Mestrado da Escola de Arquitetura e Urbanismo da Universidade Federal de Minas Gerais, como requisito parcial para obtenção de título de Mestre em Arquitetura.

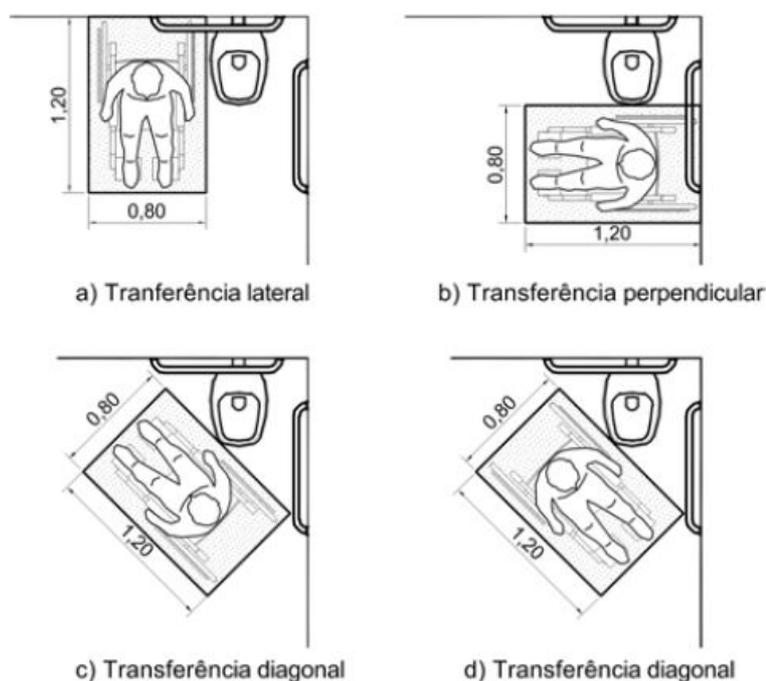
Os boxes para bacia sanitária devem garantir as áreas para transferência diagonal, lateral e perpendicular, bem como a área de manobra para rotação de 180°.

**FIGURA 1: Áreas de transferência para bacia sanitária.**

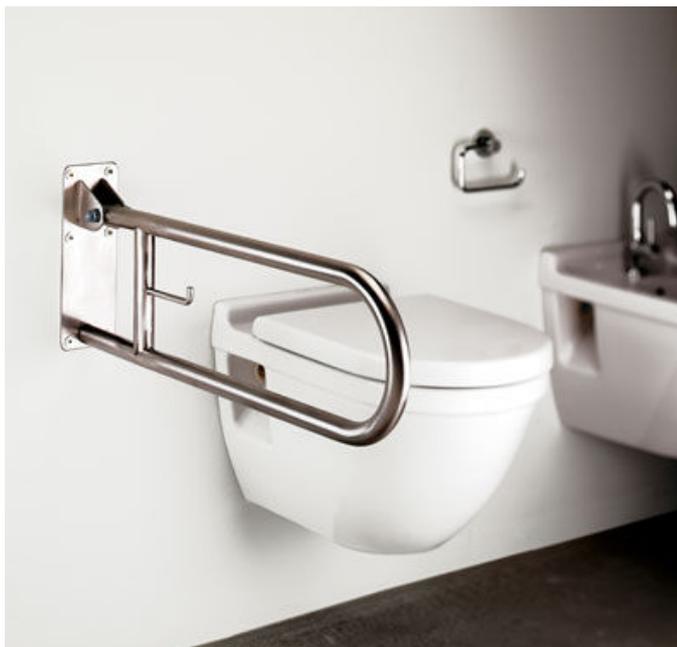
**FIGURA 2: Exemplo de bacia sanitária acima do piso acabado, mas sem barras fixas na parede do fundo e sem espaço suficiente para transferência**

No exemplo da Figura 2 comparado com o que é especificado pela norma, na Figura 1 (ANEXO A), percebe-se que, apesar do assento sanitário estar acima do piso acabado, não há barras fixas na parede do fundo, e não há espaço suficiente para transferência. Essa situação é comum tanto em residências como em espaços públicos: muitas vezes optam por apenas um ou dois elementos de acessibilidade, mas o espaço não atende em sua totalidade o que é estabelecido pela norma técnica.

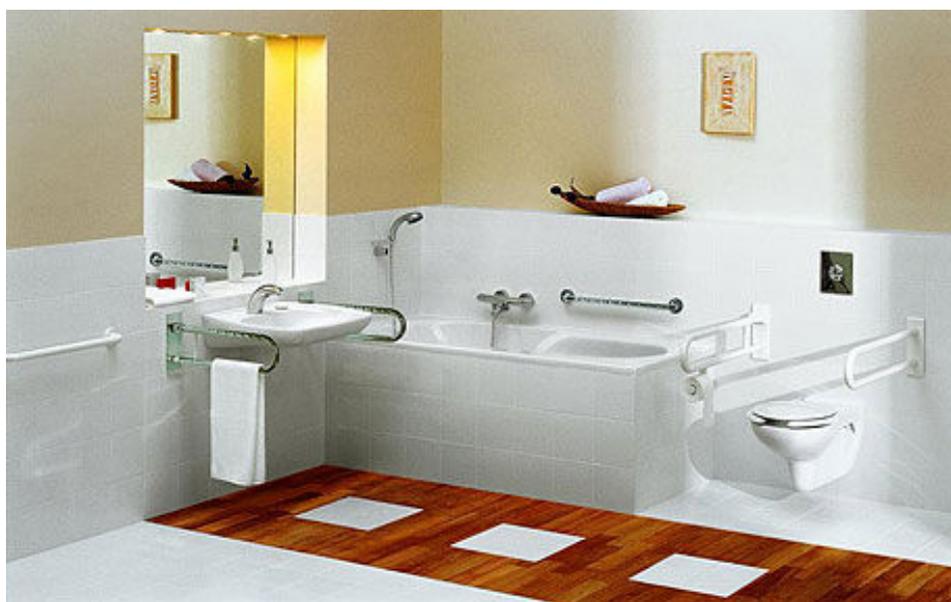
**FIGURA 4: Exemplo lavatório acessível, com barra de apoio e sensor eletrônico, mas sem espaço suficiente para transferência lateral.**

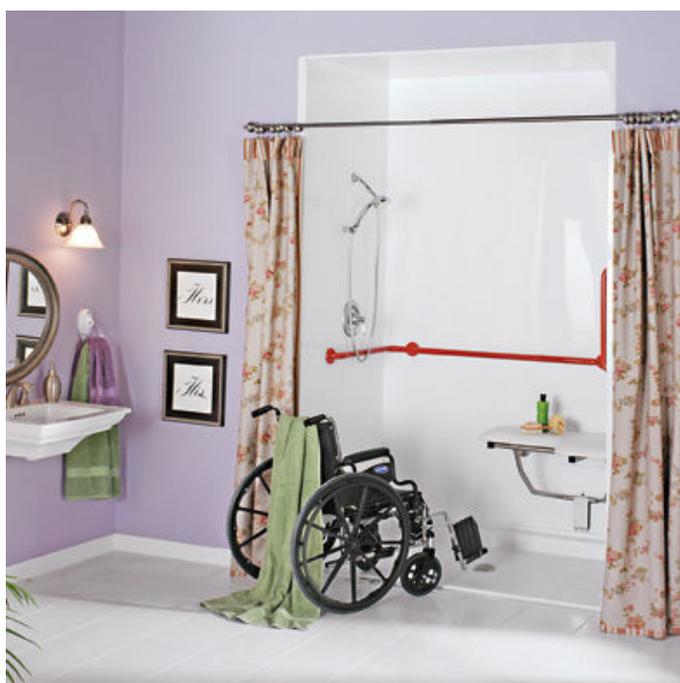
**FIGURA 6: Exemplo de boxe, com barra horizontal e em "L".**

O boxe, por ser uma área molhada, é o local mais perigoso e propenso a acidentes dentro de um banheiro. O piso antiderrapante é realmente essencial, entretanto, muitos não gostam da textura e da aparência que esse tipo de piso tem, e decidem por utilizar o piso liso comum às áreas secas. Posteriormente, por alguma queda sofrida ou até mesmo para prevenir tal situação, acabam utilizando o tapete antiderrapante, mas este não garante a mesma segurança do piso apropriado, haja visto que o espaço preenchido pelo tapete no boxe é mínimo.

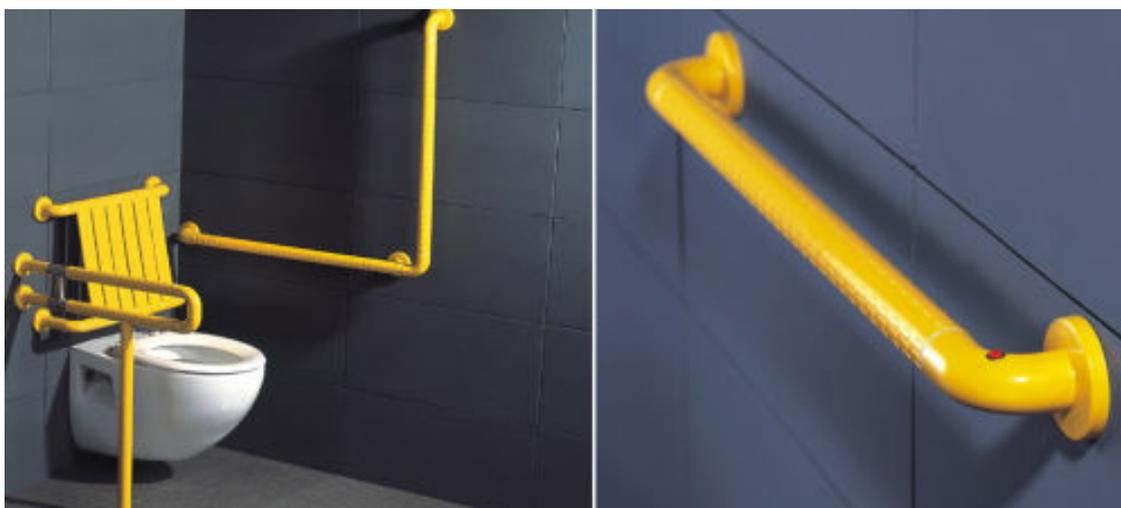
**FIGURA 8: "Barras de apoio que unem segurança e beleza" - conforme descrição do fabricante.**

Além disso, os usuários reclamam do aspecto visual que as barras fornecem, como algo 'grosseiro' e 'feio' esteticamente. Para reverter esse conceito, muitas empresas têm investido em barras coloridas, como exemplificado nas Figuras 8 e 9.

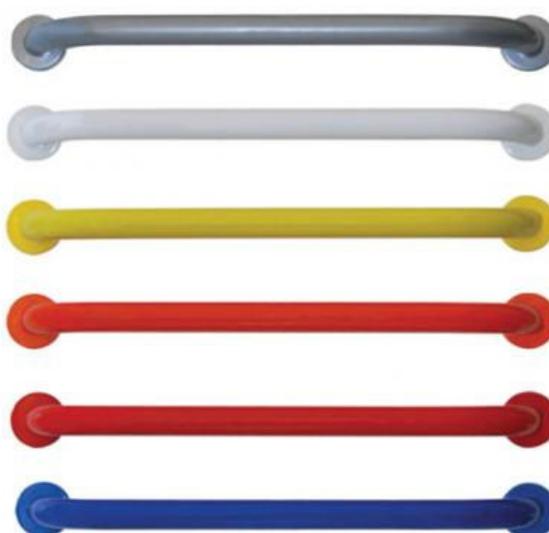
**FIGURA 9: Exemplos de barras de apoio coloridas (pintura epóxi), como alternativa visual.**

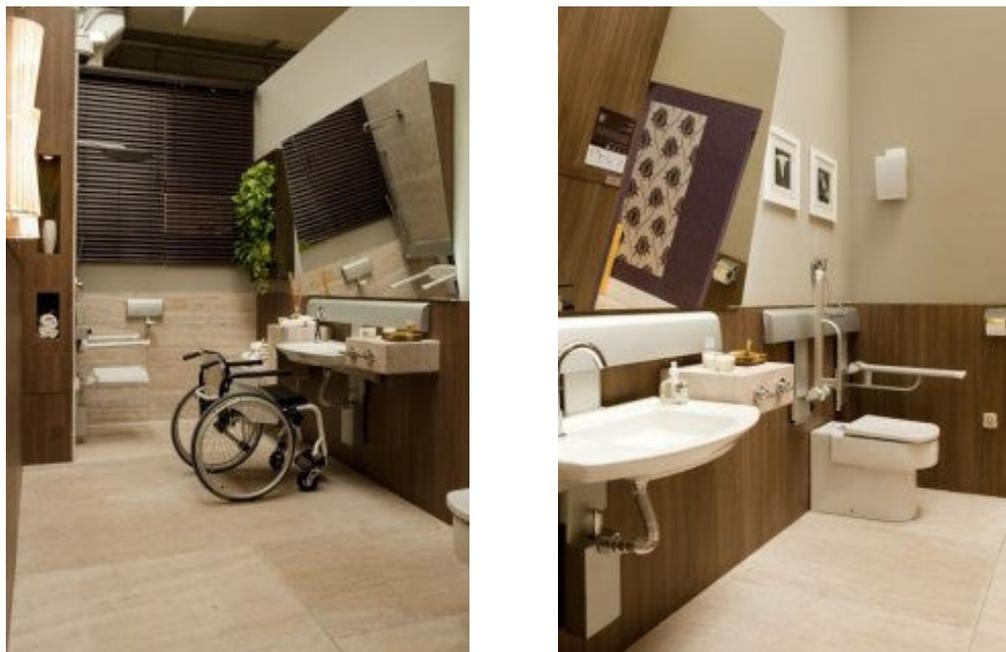
**FIGURA 12: Exemplo de banheiro com espelho inclinado.**

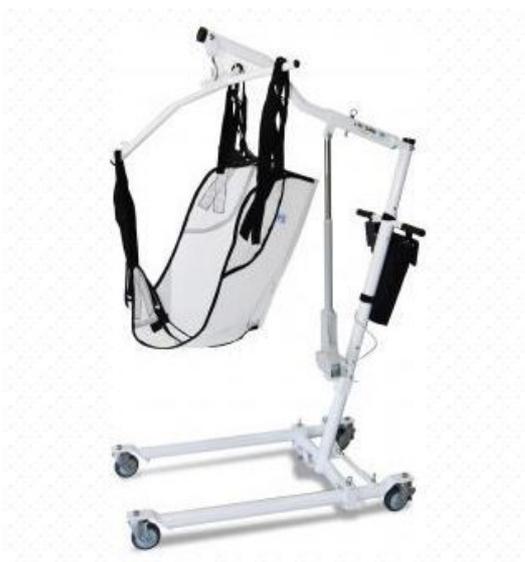
**FIGURA 14: Guincho lift - facilita a transferência da PCD ou PMR.**

Às vezes, equipamentos que não possuem tanta tecnologia, mas são funcionais para o usuário, serão de maior usabilidade e eficiência à acessibilidade no banheiro. Como exemplo, há o 'guincho lift', que facilita o transporte de um usuário de cadeira de rodas para a cadeira de banho, para um sofá, uma cama.

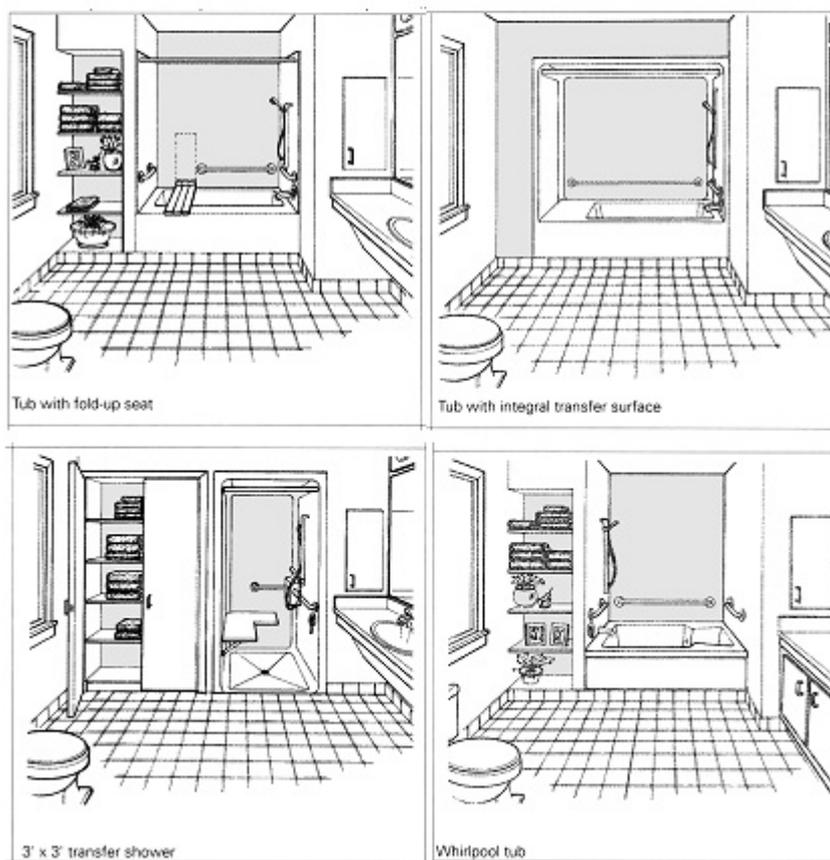
**FIGURA 15: Opções para espaços adaptados - 4 soluções para o mesmo banheiro**

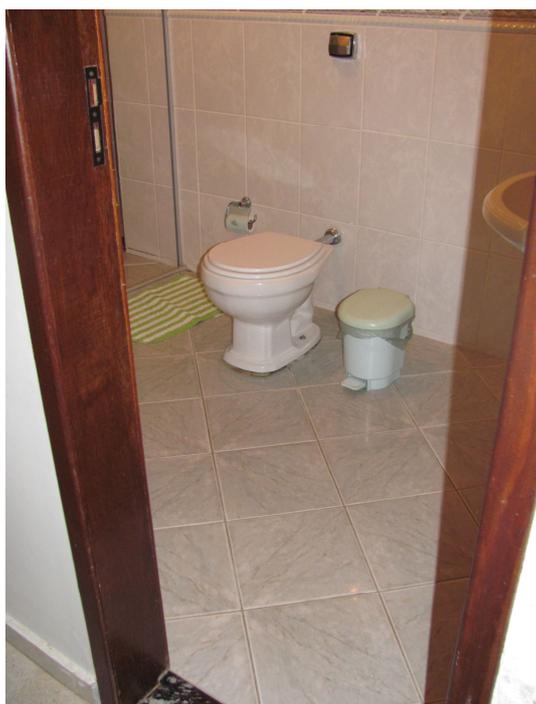
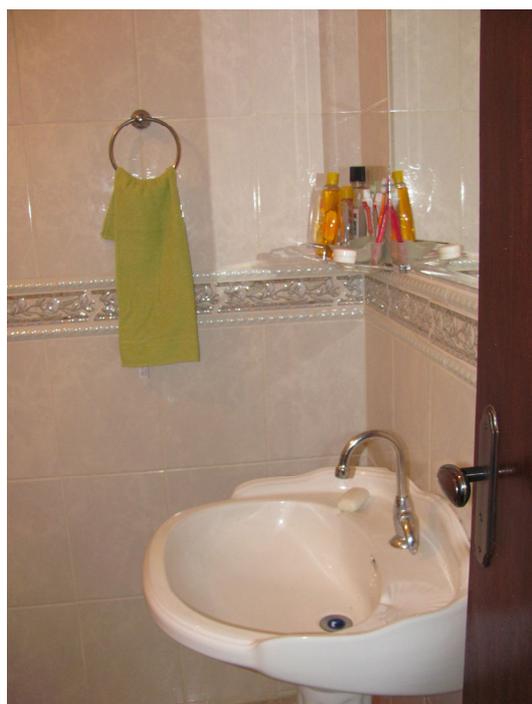
**FOTOS 01 e 02: Residência Roberto - entrada do banheiro social e vista da pia.**

Segundo Roberto, o banheiro social tem um espaço “normal a grande” (medindo 2,00 x 3,50m), com espelho, porta-utensílio ao lado da pia, o boxe do chuveiro, e anexo ao boxe há um espaço para inserir um armário, que servirá para guardar objetos e material dos banheiros.

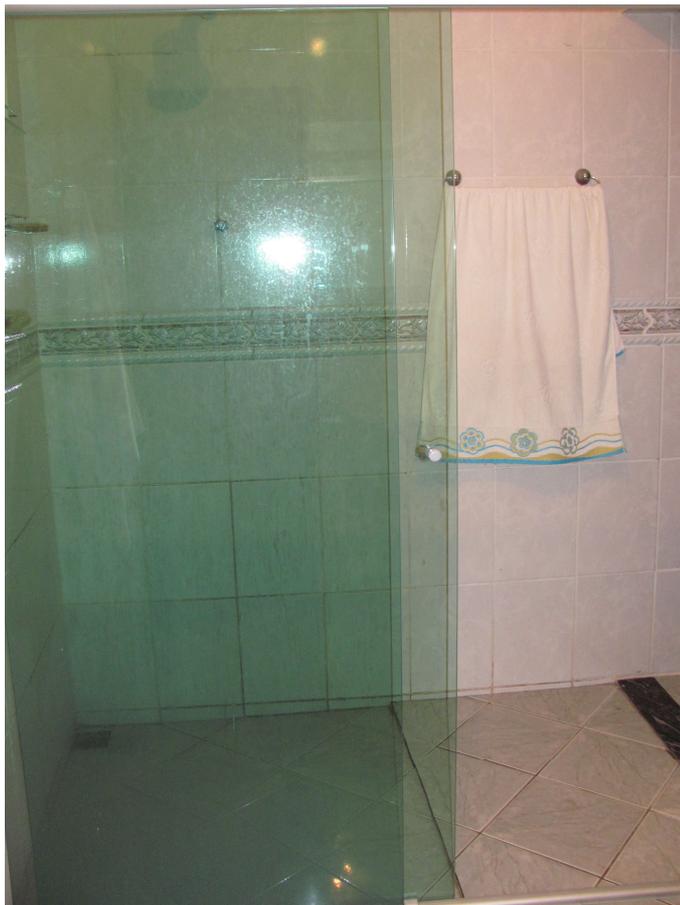
O boxe do chuveiro também é amplo, com desnível em pequeno degrau que faz a divisão do espaço. Dentro do boxe, à direita da entrada, há o espaço que Roberto pretende inserir armários, para guardar os objetos e utensílios dos banheiros.

**FOTO 03: Residência Roberto - entrada do boxe do banheiro social**

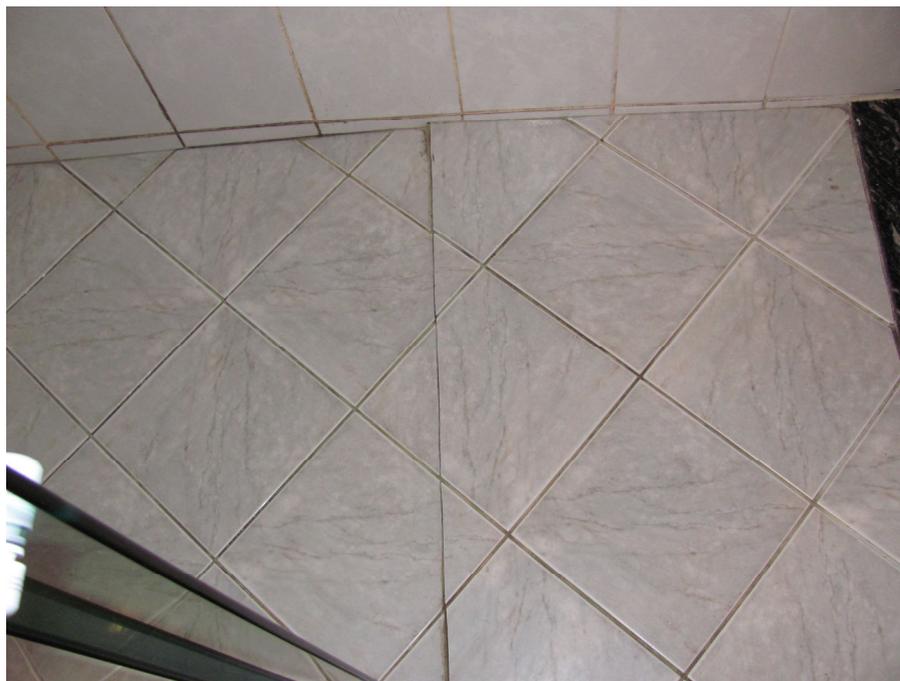
Roberto alertou que, como nesse espaço anexo ao boxe do chuveiro não há iluminação, ele tem dificuldade de identificar e alcançar algo nesse local, principalmente à noite. Outra curiosidade é que, tanto a pasta de dente quanto a escova já ficam na área interna do boxe do chuveiro, para facilitar o seu acesso e uso.

**FOTO 04: Residência Roberto - detalhe do desnível do boxe do banheiro social**

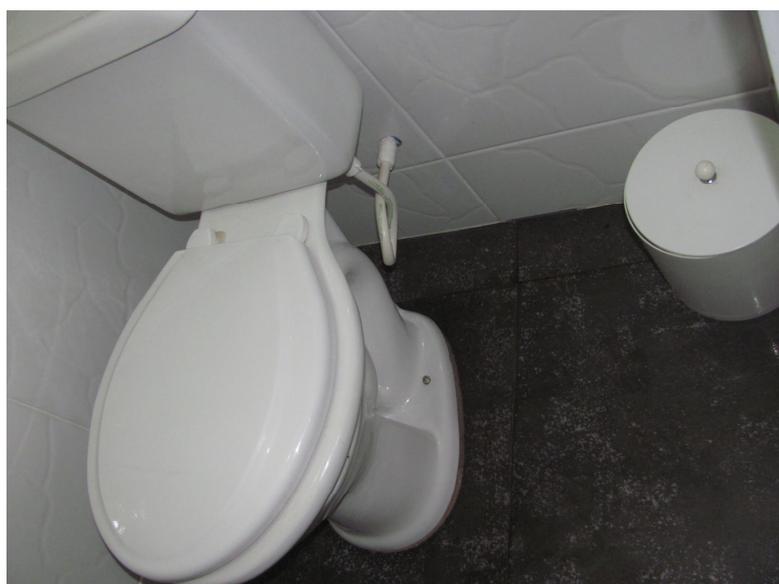
No terceiro pavimento, há apenas um banheiro na área gourmet. Para Roberto, esse é o banheiro menos acessível, tanto por ser o de menor dimensão - 1,20 x 3,00m - mas principalmente por haver um degrau muito alto para acessá-lo.

**FOTO 15: Residência Roberto - vista interna do banheiro da área gourmet.**

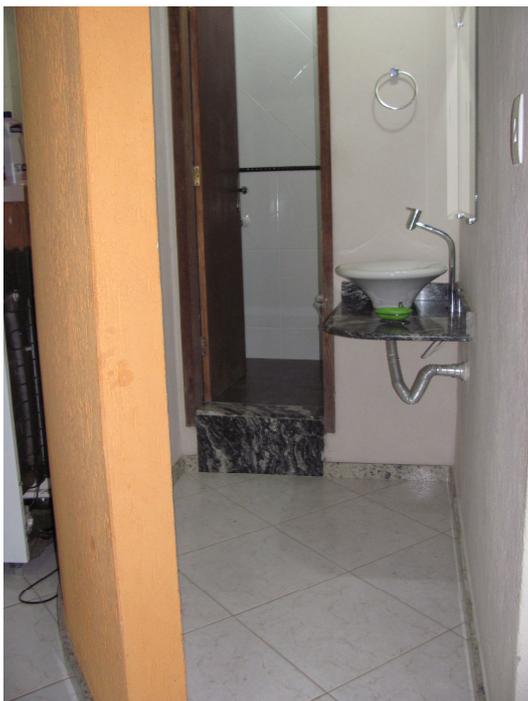
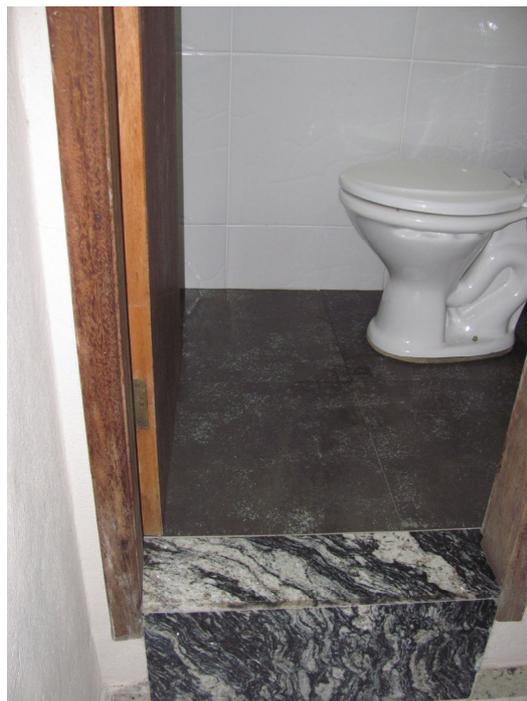
**FOTOS 16 e 17: Residência Roberto - vista e detalhe do degrau do banheiro da área gourmet.**

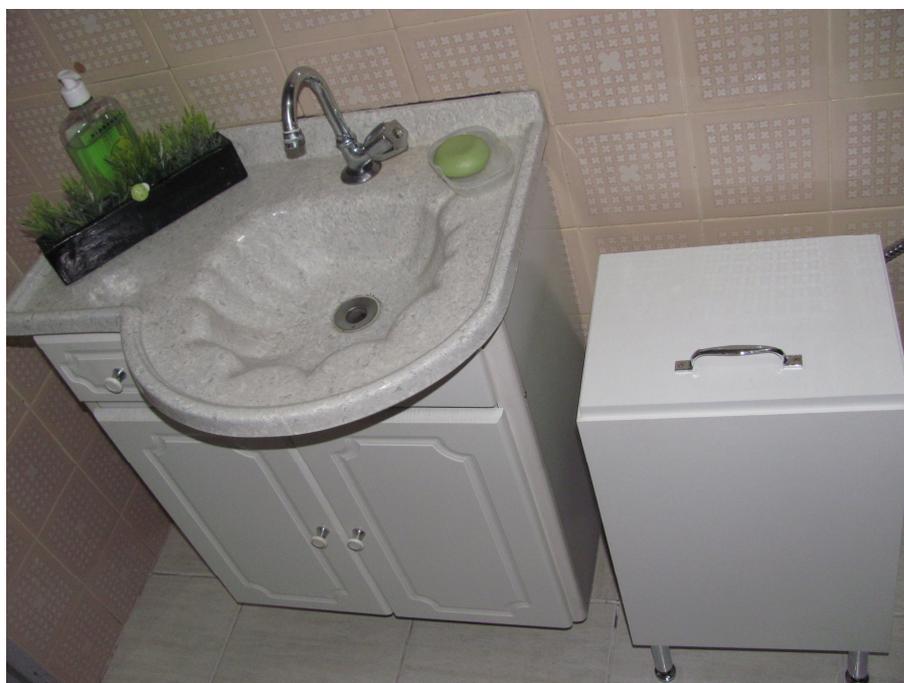
Para guardar a roupa suja, a esposa do Fernando desenvolveu e mandou produzir um móvel, onde o puxador fica no tampo do objeto, de modo a facilitar a identificação, abertura e a utilização pelo próprio entrevistado.

**FOTO 22: Residência Fernando - detalhe da pia e do móvel para roupa suja.**

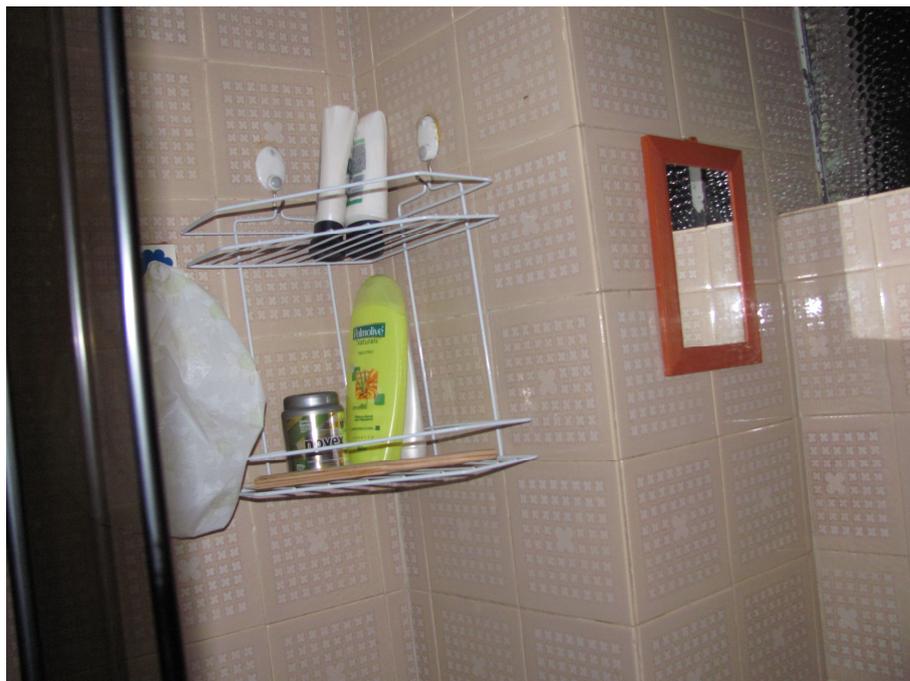
**FOTO 23: Residência Fernando - detalhe do interior do boxe.**

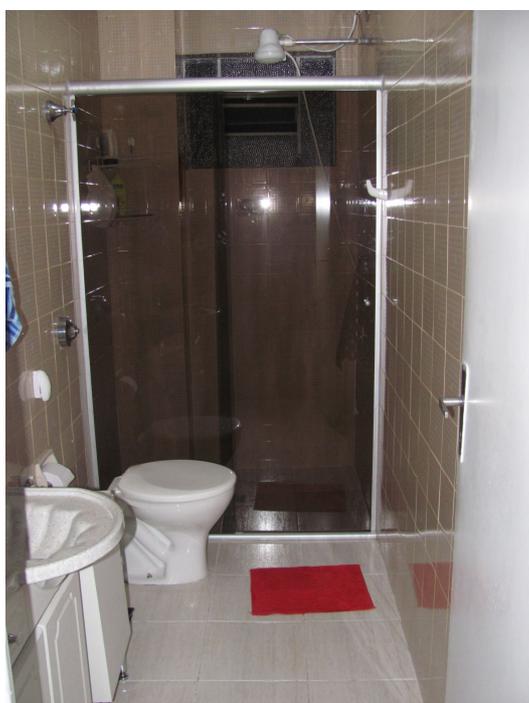
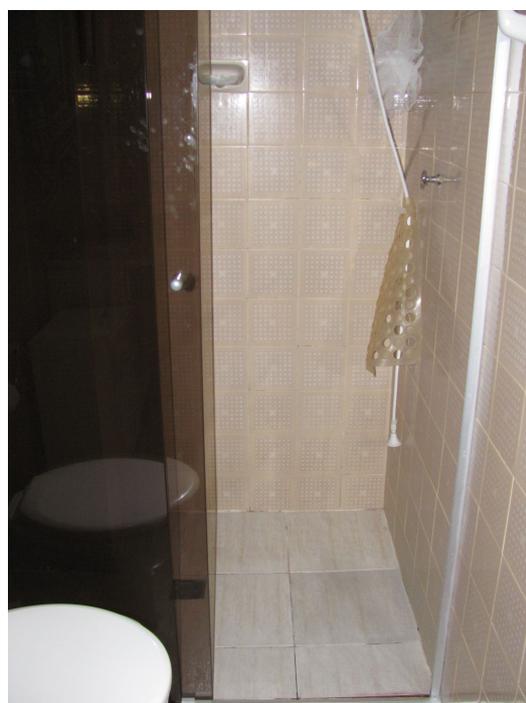
**FOTOS 24 e 25: Residência Fernando - interior e detalhe do tapete antiderrapante no boxe do banheiro.**

O tapete antiderrapante localizado no boxe é utilizado pelo Fernando. Sua esposa, entretanto, não gosta de utilizá-lo. Ele passou a fazer uso depois de ter caído dentro do espaço do boxe de chuveiro, onde acabou se machucando e batendo a cabeça. Na ocasião, o boxe, que era de acrílico, foi trocado por um de blindex.

Se hoje fosse modificar algo no seu banheiro, Fernando trocaria o piso por um antiderrapante, para evitar quedas. Ele considera o seu banheiro acessível, por saber onde estão as coisas e pela própria rotina, por estar acostumado a utilizá-lo.

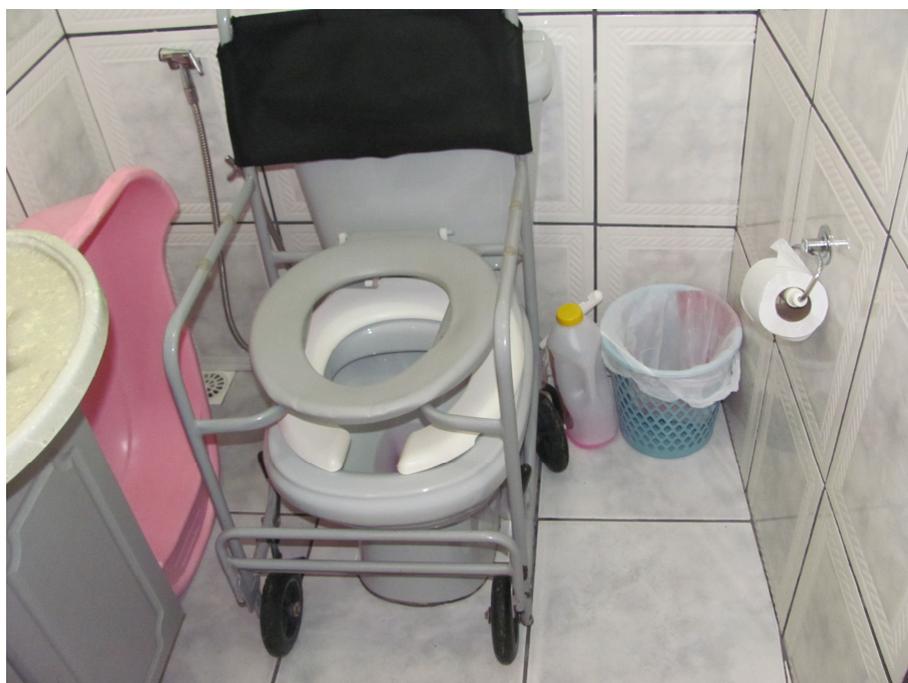
**FOTO 34: Residência Mariana - detalhe do vaso com a cadeira de banho.**

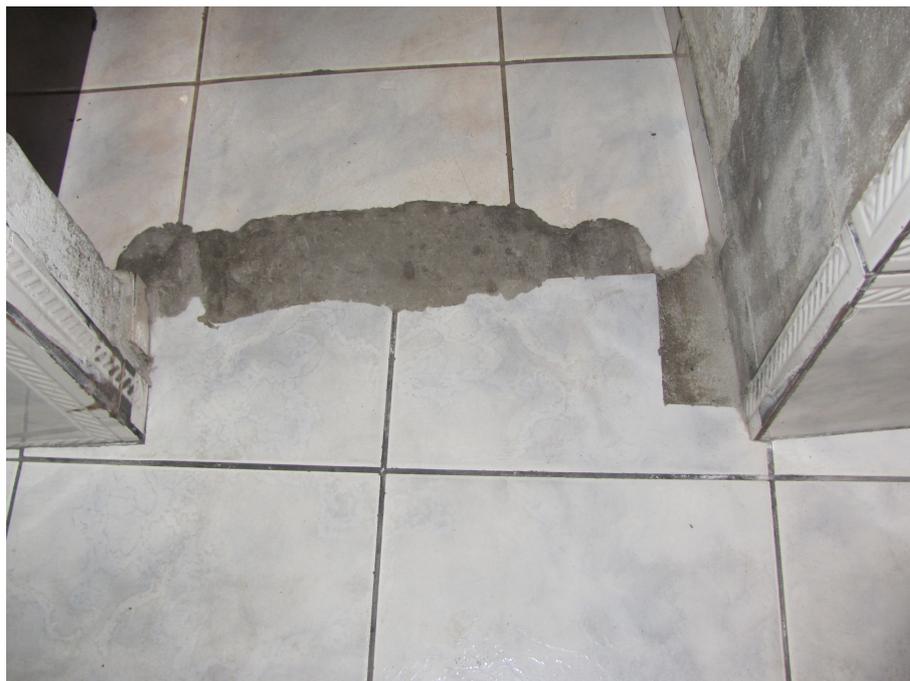
Para a pesquisadora, o banheiro é pequeno para a circulação ideal da Mariana, porém, a atende na sua independência. Houve a retirada de um ressalto do banheiro quando foi aumentada a largura da porta, o que auxiliou também o acesso. O banheiro fica logo ao lado da sala, local em que a entrevistada passa a maior parte do dia. Na hora do banho, Mariana agora consegue pegar independentemente a cadeira de banho e colocar na sala para realizar a transferência mais facilmente, e não molhar a cadeira de rodas.

**FOTO 35: Residência Mariana - detalhe do ressalto que foi retirado.**

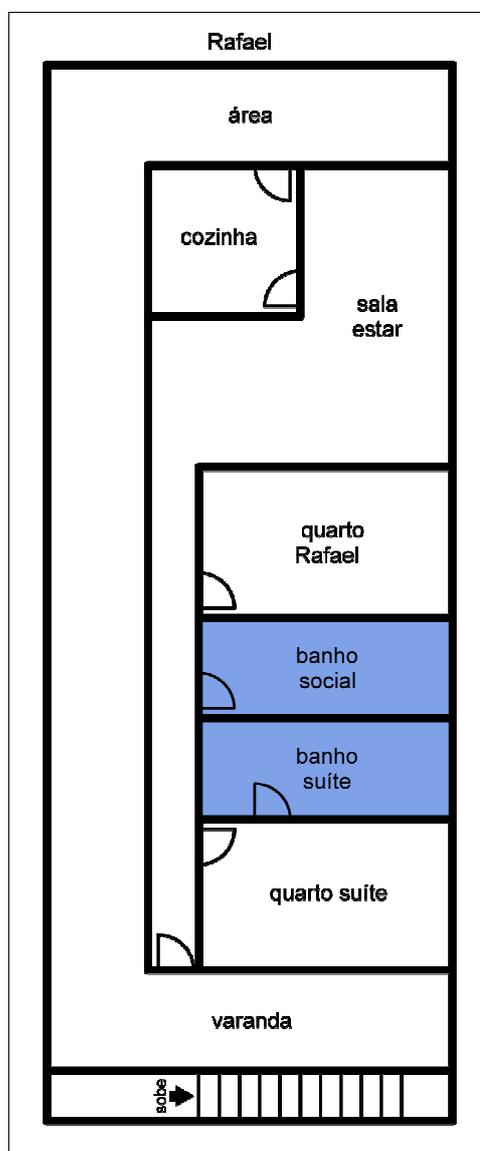
**FIGURA 20: Residência Rafael. Sem escala.**

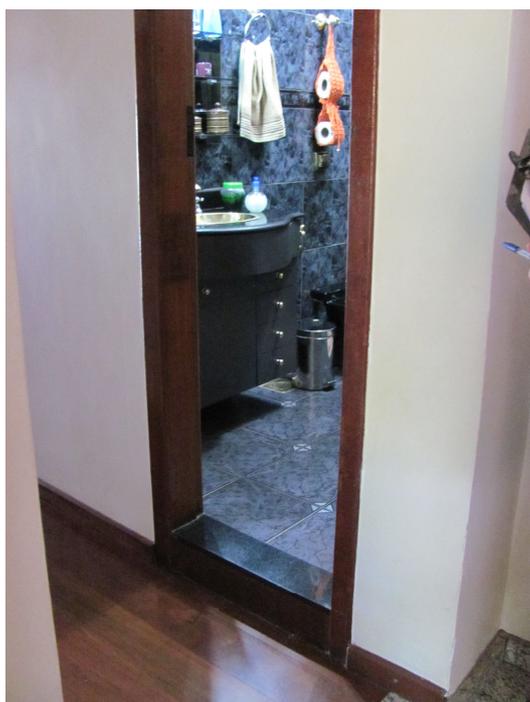
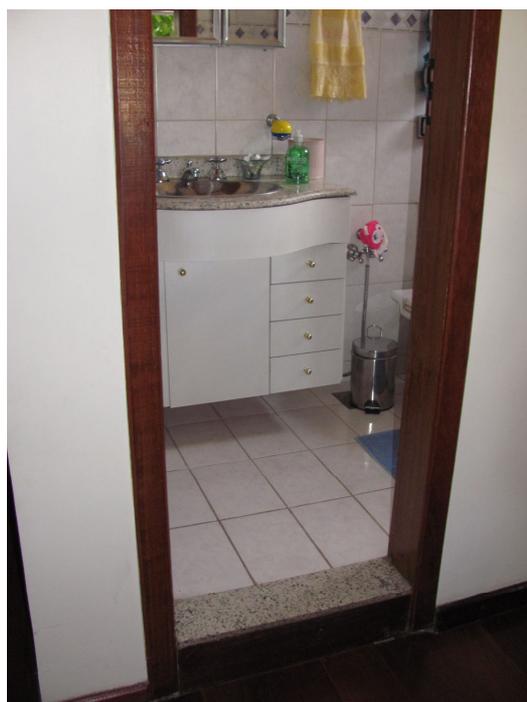
Há dois banheiros na residência, ambos medindo 3,00 x 1,00m, sendo um social e outro suíte, que fica no quarto dos pais do Rafael. Os dois banheiros possuem um degrau para entrar e são pouco acessíveis na opinião do usuário, pois falta espaço para ele. A mãe do Rafael optou por deixar a cadeira de banho no banheiro da suíte, pois considera mais fácil para deslocá-lo no quarto, por haver uma cama para apoio.

**FOTOS 36 e 37: Residência Rafael - entrada do banho social (à esquerda) e banho suíte (à direita).**

Na opinião do Rafael, para facilitar o uso por pessoas com problemas de mobilidade, os banheiros devem: ter menos móveis e porta de correr; mas não devem ter degraus, o que já facilitaria para todos. Com relação aos banheiros de sua residência, considera como problemas para acesso a existência do degrau, e o espaço insuficiente para realização de transferência. Se fosse reformar ou modificar o seu banheiro, Rafael diz que "faria uma mudança radical: mudaria a porta de lugar, tentaria tirar o degrau, mexeria em tudo".

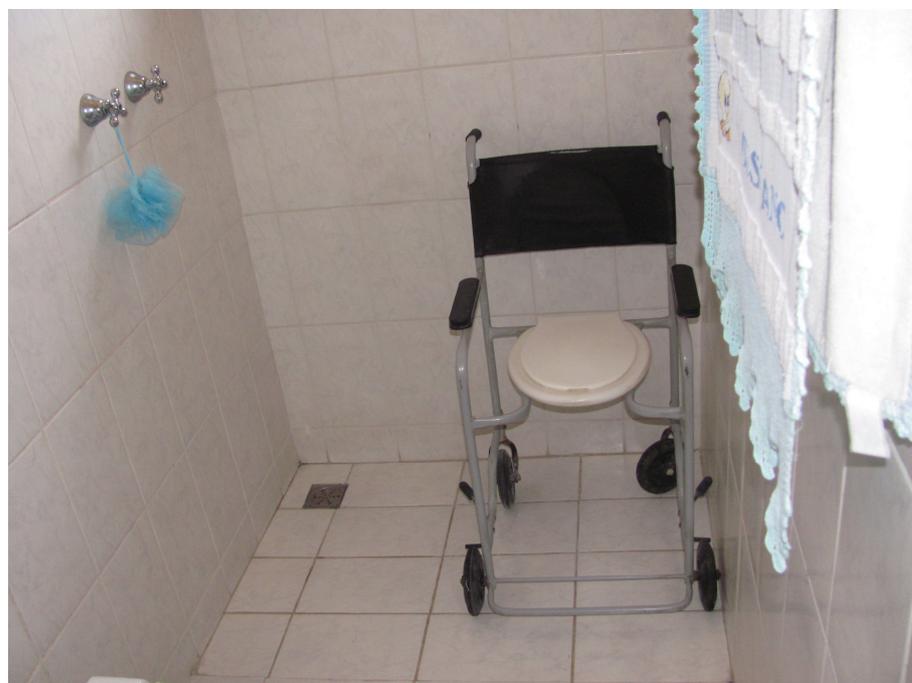
**FOTO 42: Residência Rafael - detalhe do box do chuveiro sem divisórias no banheiro suíte.**

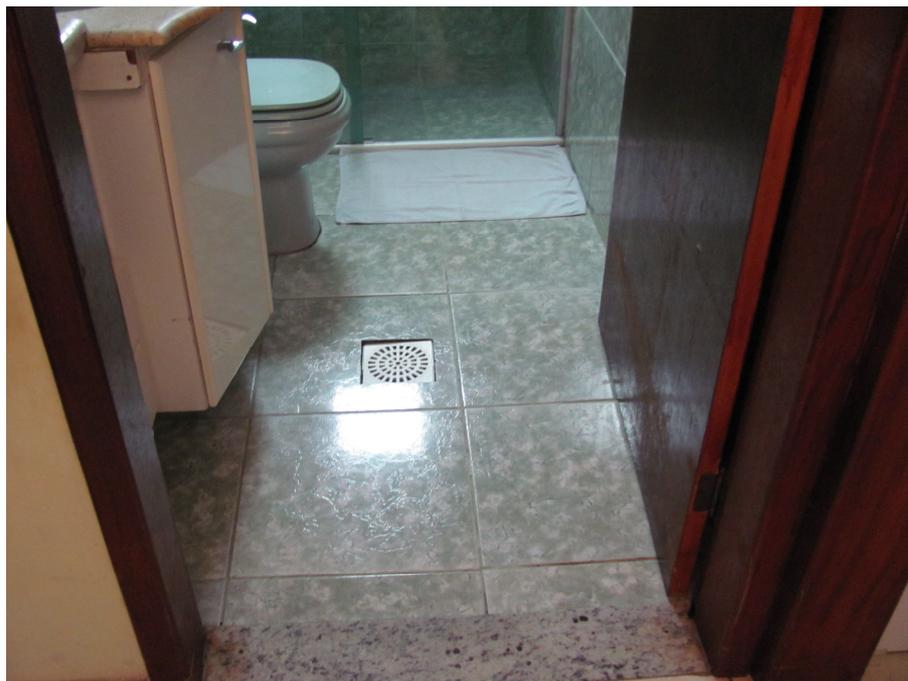
**FOTO 47: Residência Lucas - detalhe da entrada do banheiro.**

Há um banheiro social na casa, de 12m<sup>2</sup>, que já foi construído com uma porta de 80cm para facilitar o acesso do Lucas. Todos os objetos são armazenados no armário inferior fixo na parede, e o entrevistado não tem dificuldades para alcançá-los.

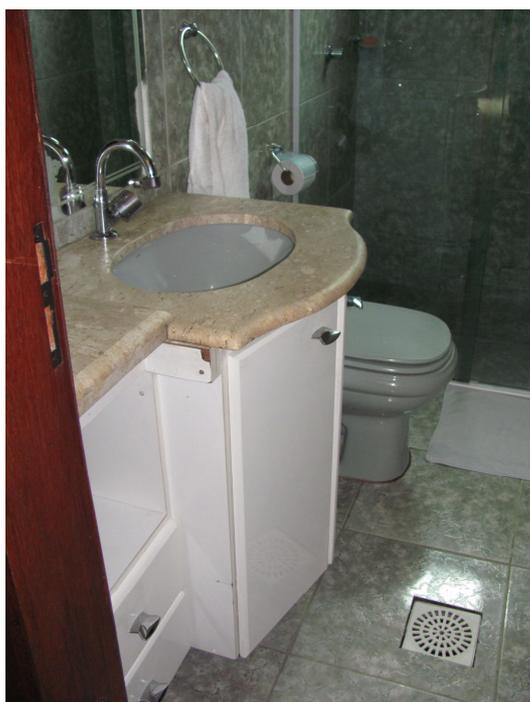
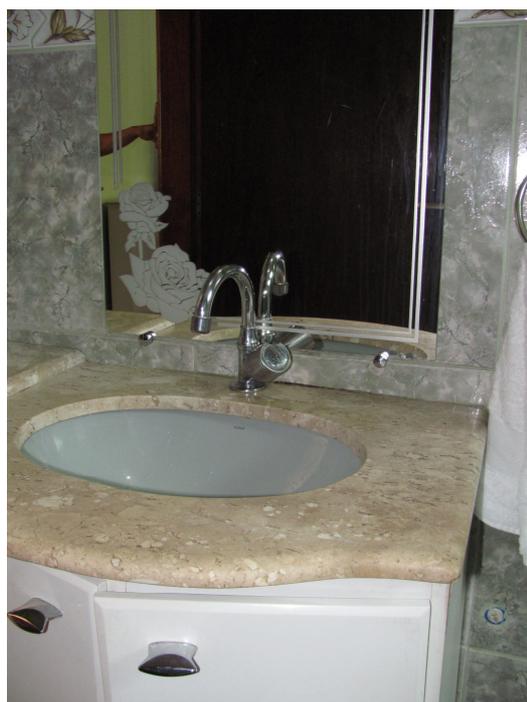
**FOTOS 48 e 49: Residência Lucas - espaço interno e vista da pia.**

Na sua opinião, banheiros de outras pessoas com dificuldades de mobilidade deveriam ter portas de 80cm, no mínimo, e o máximo de espaço disponível. Em seu banheiro, Lucas afirma que o boxe às vezes incomoda, mas não considera isso um empecilho. Se fosse reformar o seu banheiro, optaria por retirar o armário embaixo da pia e, talvez, o boxe.

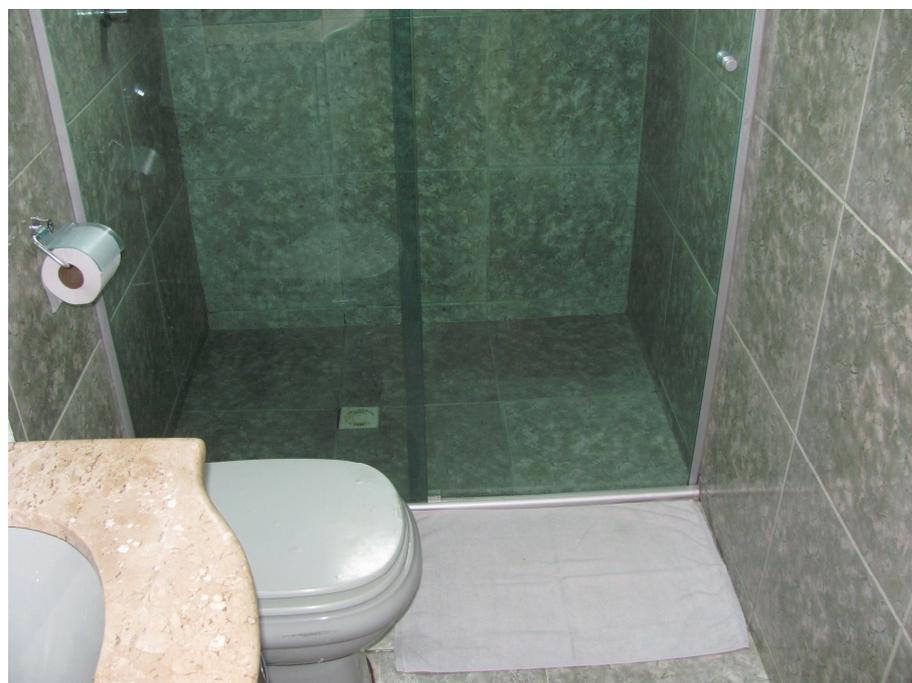
**FOTO 50: Residência Lucas - vista do interior do banheiro.**

Para a pesquisadora, a casa é espaçosa mas, logo na entrada, há um degrau que dificulta o acesso. O banheiro é espaçoso e com poucos obstáculos. Em conversa informal com a esposa do Lucas, foi registrado que a altura da descarga é mais baixa para facilitar o uso por ele; entretanto, o mesmo não foi pensado para os registros e acessórios do banheiro, nem para o interruptor e a tomada, que foram instalados na altura padrão. Além disso, na opinião da pesquisadora, a quantidade de banheiros é suficiente à família, mas para o entrevistado, não é suficiente.

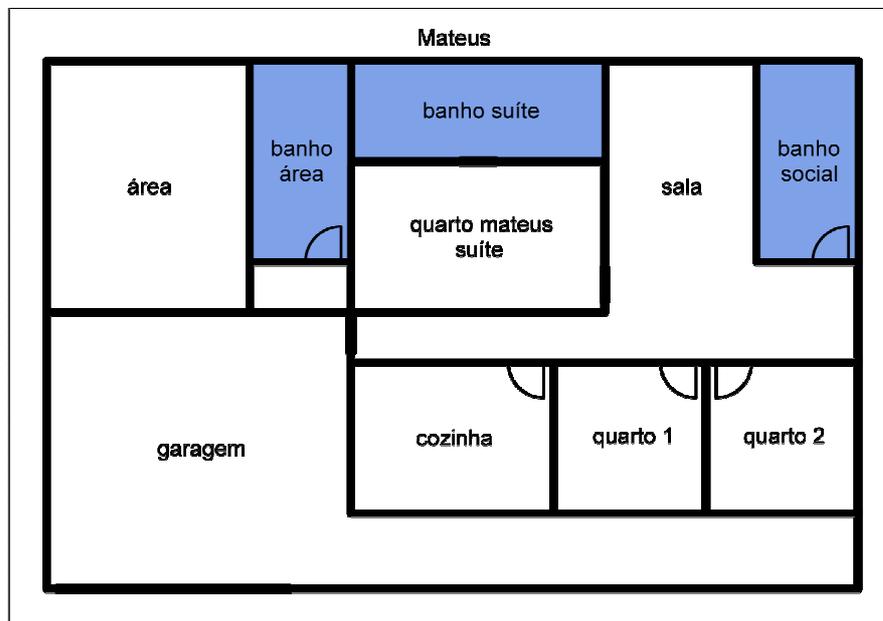
aproximadamente 3,00 x 1,60m, e foi planejado por ele mesmo: a divisão entre quarto e banheiro é feita por uma porta de correr de vidro.

**FIGURA 22: Residência Mateus. Sem escala.**

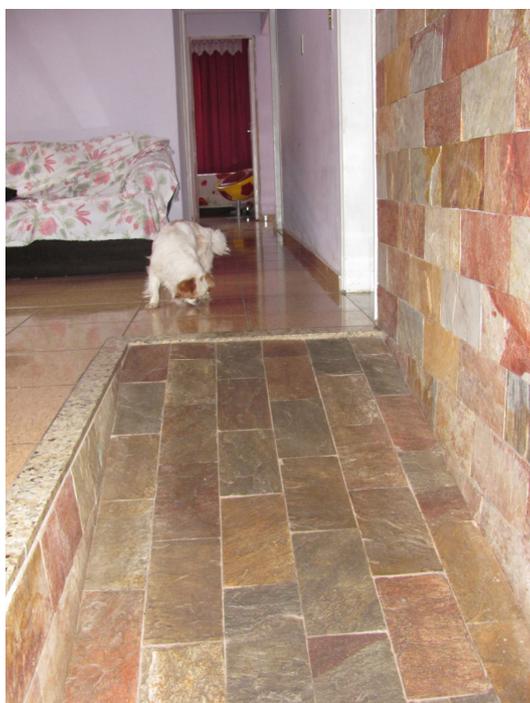
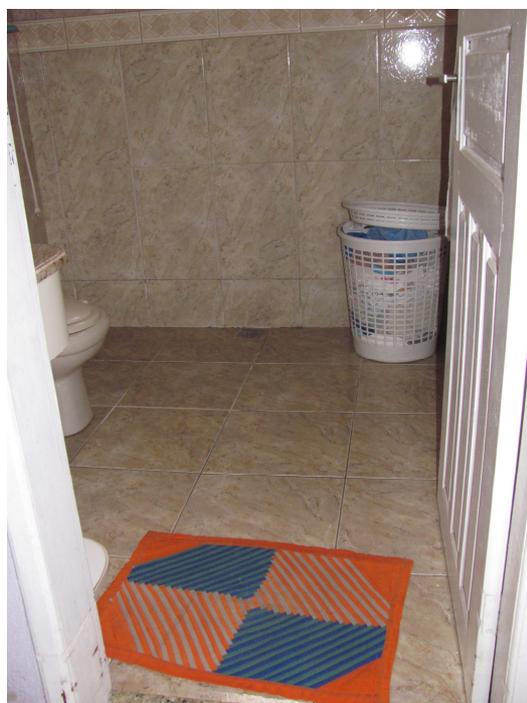
**FOTOS 56 e 57: Residência Mateus - rampa e entrada do banheiro social.**  
Fonte: Trabalho de campo, 2011/2012.

Exceto pela forte inclinação da rampa, o banheiro social é acessível ao Mateus. Possui poucos obstáculos, e é bem espaçoso. O que atrapalha o uso para o Mateus é a existência de armários embaixo da pia e a altura de alguns acessórios, como registro e porta sabonete.

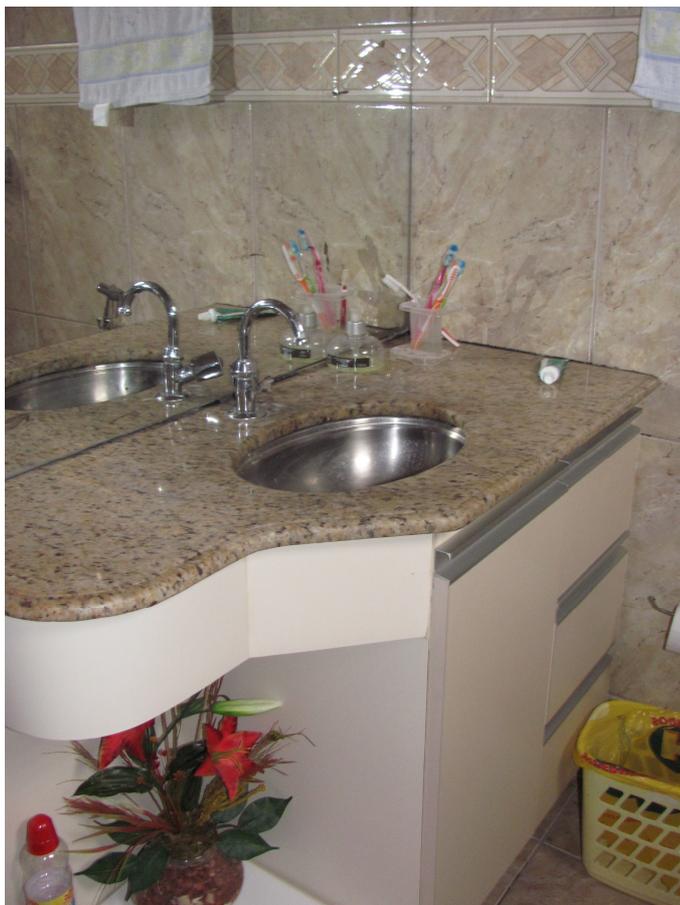
**FOTO 58: Residência Mateus - detalhe do armário sob a pia do banheiro social.**

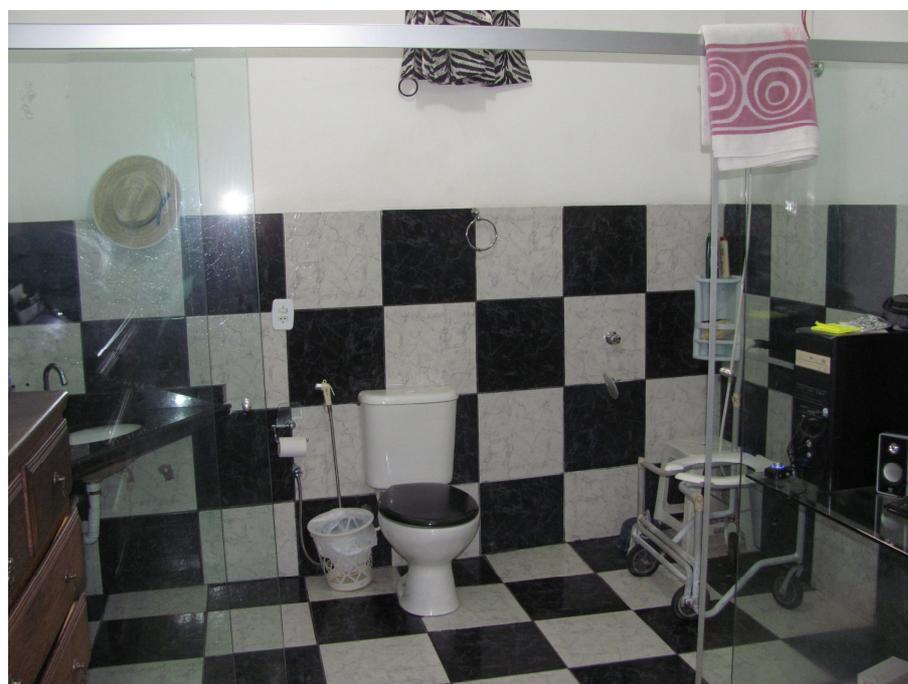
**FOTO 60: Residência Mateus - vista do banheiro suíte.**

Ao ser solicitado para descrever o seu banheiro de memória, Mateus disse que "o banho suíte do meu quarto é um banho comum; a pia foi feita sob medida, é mais

baixa; as maçanetas e registros também mais baixos; o boxe divide o quarto; tem pia, vaso, lixeira, ducha higiênica, chuveiro".

O quarto do Mateus foi adaptado e construído à medida em que se faziam as obras da casa. Uniram-se dois quartos para que ele tivesse mais espaço de uso. O banheiro foi construído de maneira adequada, sob o seu ponto de vista: pia, registro e maçanetas mais baixas, sem armários sob a pia para haver a aproximação ideal da cadeira de rodas,. Não houve ajuda profissional. Toda a obra foi feita pela família.

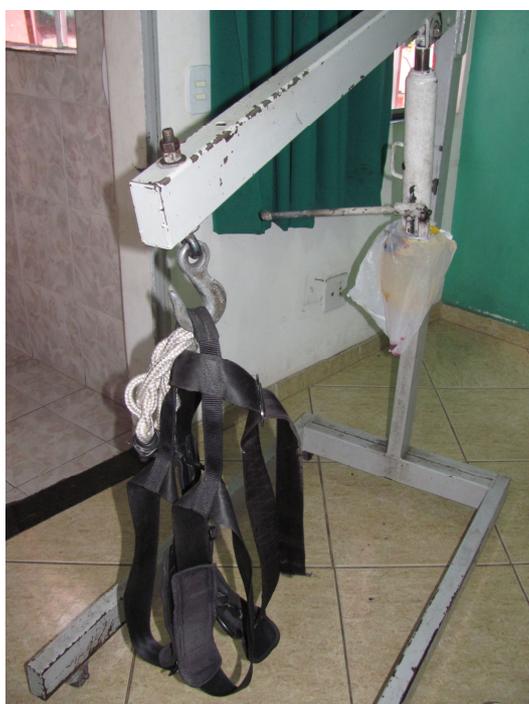
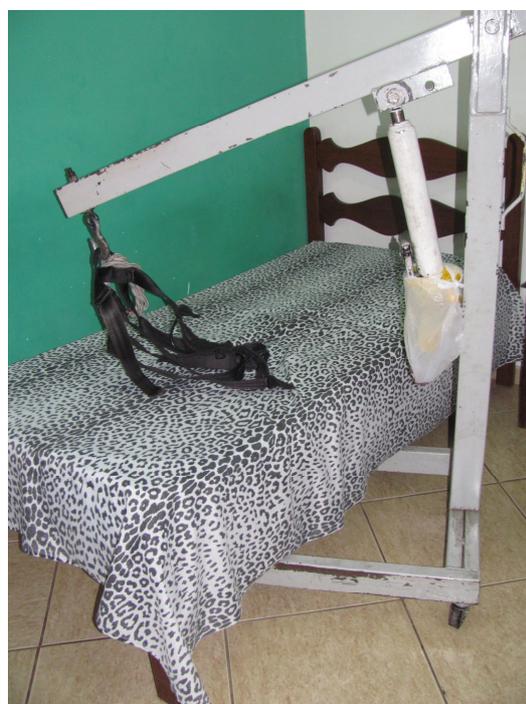
**FOTOS 63 e 64: Residência Mateus - equipamento desenvolvido e simulação de deslocamento para a cama.**

Para ser transferido para a cadeira de banho ou para a cama, o pai do Mateus fez um equipamento similar ao 'guincho / lift', mas utilizando peças de sucata. A alavanca do equipamento foi desenvolvida com um pistão de geladeira, que possui um cinto no qual ele é entrelaçado e deslocado.

Para ser deslocado, Mateus conta com a ajuda da mãe, que diz já sentir dificuldades em auxiliar o seu filho por conta da sua idade e do sobrepeso do Mateus. Hoje o equipamento está apresentando problemas e, como o seu pai faleceu há pouco tempo, não estão conseguindo consertar o defeito.

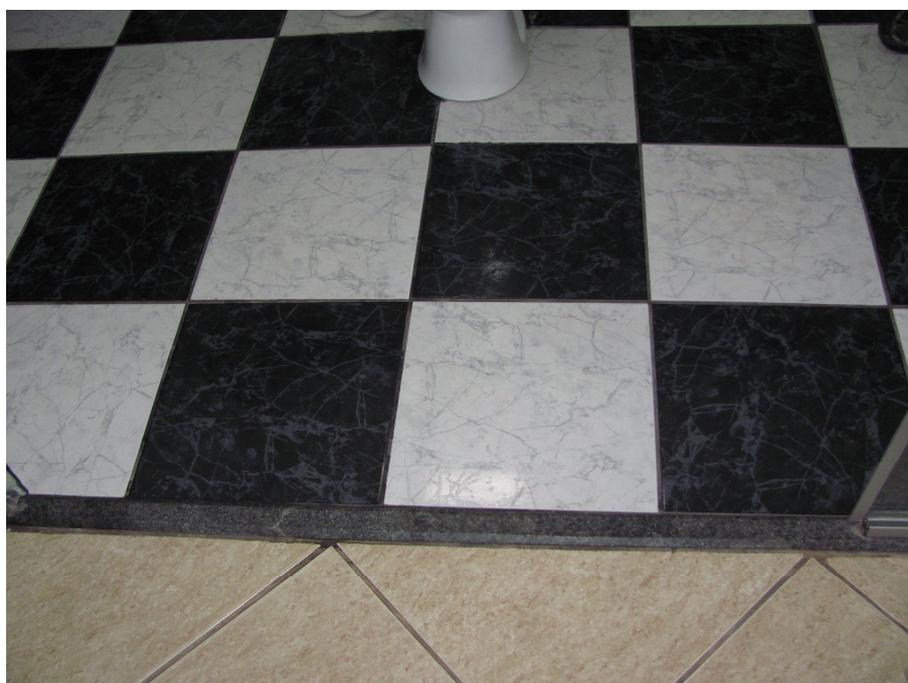
**FOTO 66: Residência Mateus - detalhe da divisão do quarto com o boxe do banheiro suíte.**

Considerou o banheiro de serviço da área externa pouco acessível, porque ele não consegue entrar devido ao pouco espaço. O banheiro social foi definido como acessível, porque não tem degrau e a porta é larga, permitindo assim o uso. E o banheiro suíte foi definido como muito acessível, porque é espaçoso e o boxe do chuveiro dividindo o espaço com o do quarto facilita o uso.

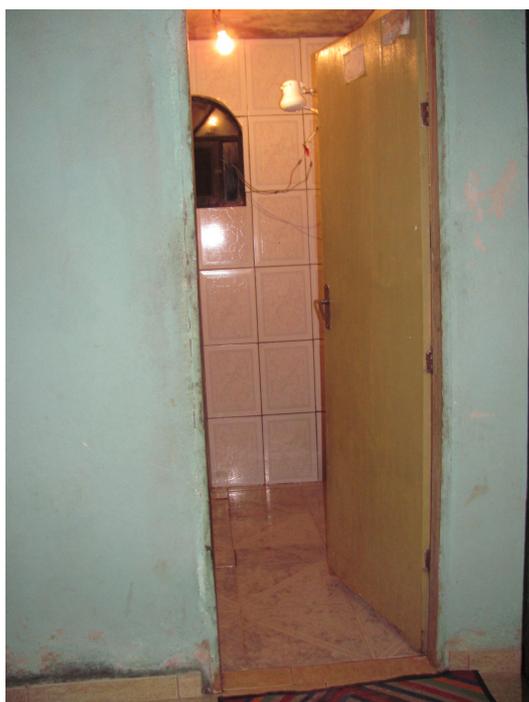
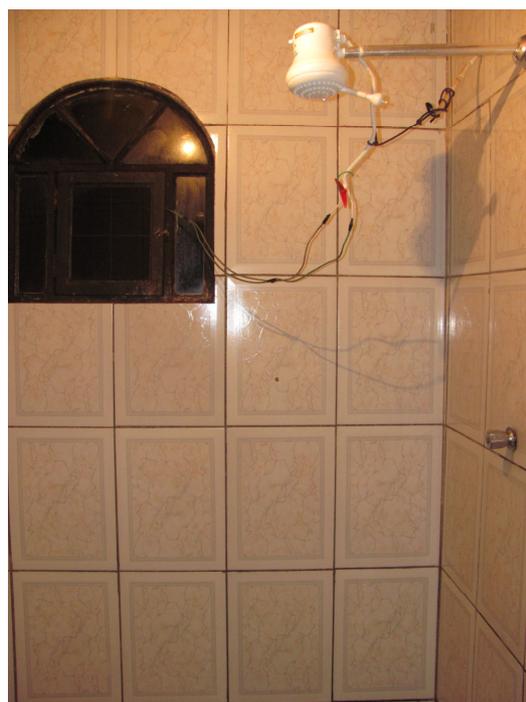
**FOTOS 67 e 68: Residência Leandro - entrada do banheiro e detalhe do chuveiro.**

O banheiro não foi adaptado e, se fosse reformar algo nele, Leandro colocaria barras perto do chuveiro. Ele não gosta da cadeira de banho e, portanto, optou por não tê-la, até mesmo por não sentir necessidade já que consegue caminhar, mesmo com dificuldade ou auxílio das muletas.
