**BANHEIROS RESIDENCIAIS CONSTRUÍDOS  
PARA PESSOAS COM DEFICIÊNCIA E SUA ACESSIBILIDADE  
PELA ÓTICA DE SEUS USUÁRIOS**

Escola de Arquitetura e Urbanismo da UFMG

Dissertação apresentada ao Curso de Mestrado da Escola de Arquitetura e Urbanismo da Universidade Federal de Minas Gerais, como requisito parcial para obtenção de título de Mestre em Arquitetura.

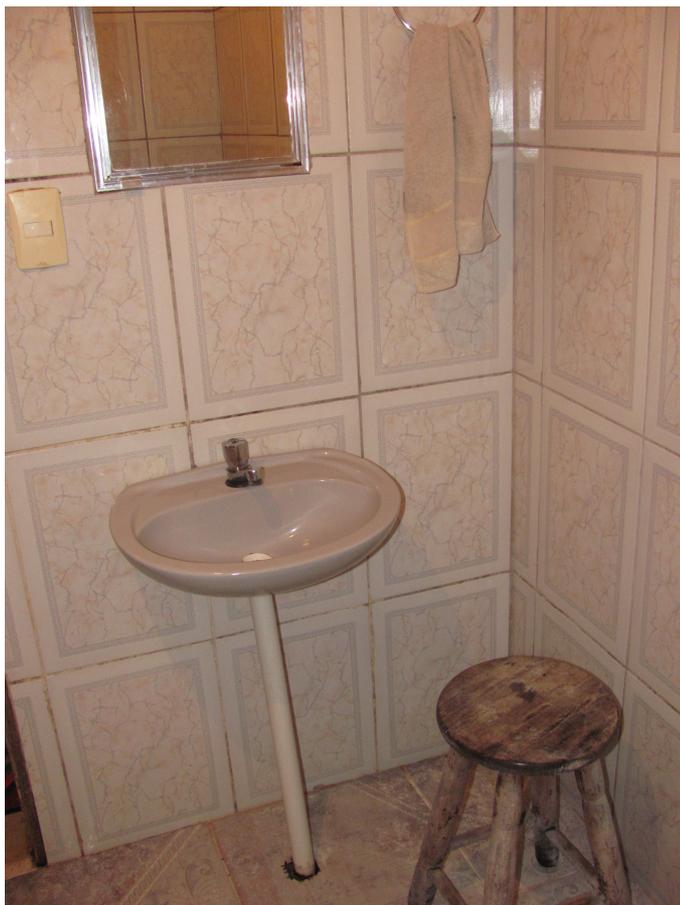
**FOTO 70: Residência Leandro - vista da pia e detalhe do banquinho.**

O banheiro da sua residência foi definido por Leandro como pouco acessível, porque ele diz que faltam alguns elementos para auxiliá-lo, como as barras. O acesso ao banheiro é fácil, já que ele não necessita da cadeira de banho. O banquinho também o auxilia no acesso ao registro. O porta-sabonete e o porta-toalhas são problemáticos já que estes não foram instalados mais baixos para o seu alcance.

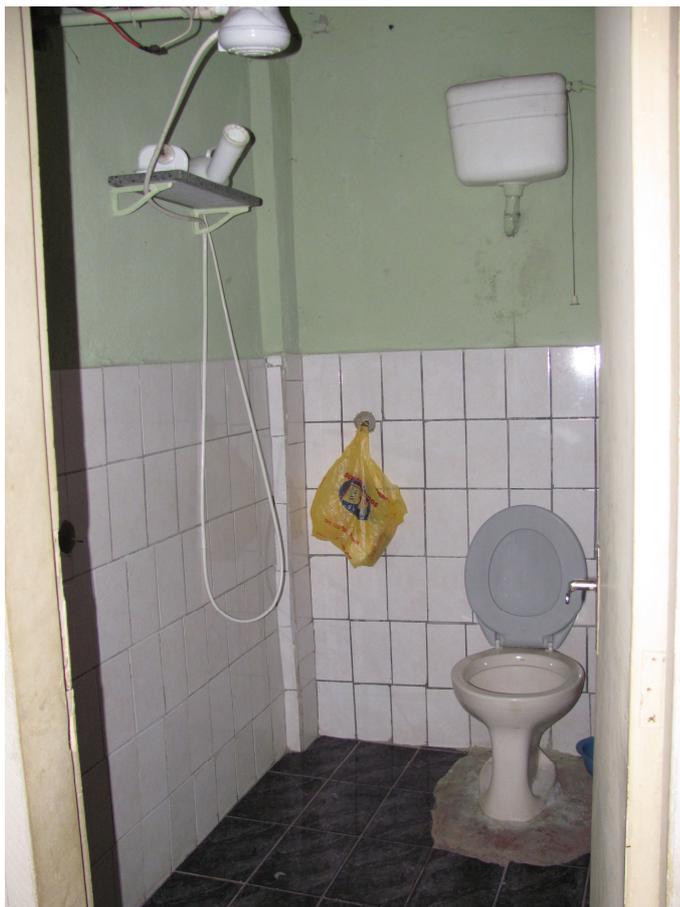
**FOTO 75: Residência João - espaço interno do banheiro.**

O banheiro fica anexo ao quarto, mas João o considerou como sendo banho social. Não houve nenhuma adaptação e, apesar de ter uma rampa para acessá-lo, a porta é estreita e bloqueia a passagem da cadeira de rodas motorizada. Além disso, há pouco espaço no quarto para circulação, pois todos os cômodos - sala/cozinha, quarto e banheiro - são pequenos.

João sugere que, sejam colocados suportes para a pessoa escorar e sentar nos banheiros de outras pessoas com problemas de mobilidade, mas afirma que essas adaptações vão variar de acordo com a necessidade da pessoa. No seu banheiro, o maior problema é a porta de 60cm que é muito estreita, e também considera o vaso muito baixo.

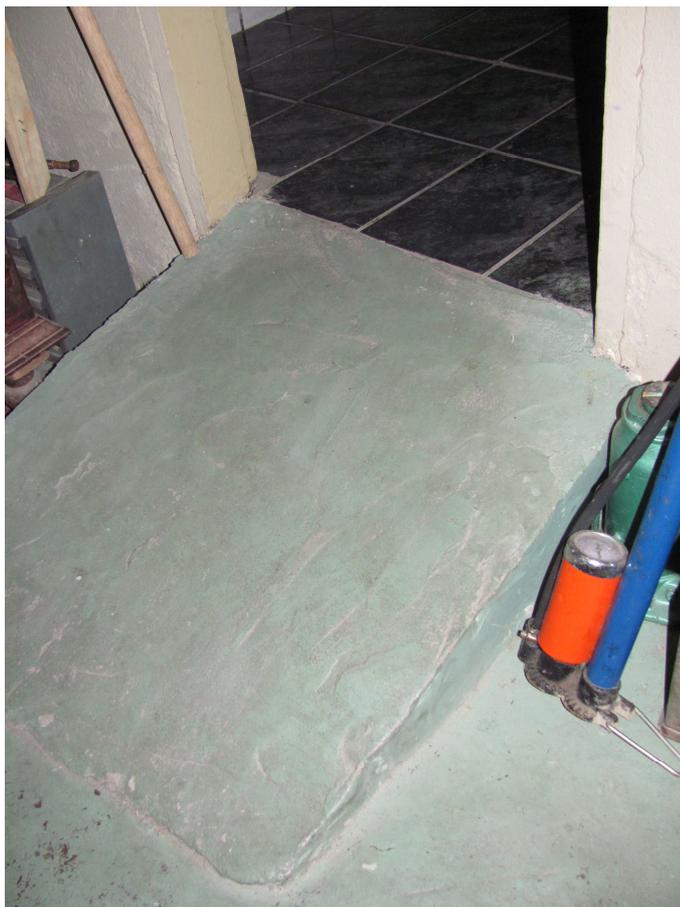
**FOTO 76: Residência João - rampa para acesso ao banheiro.**

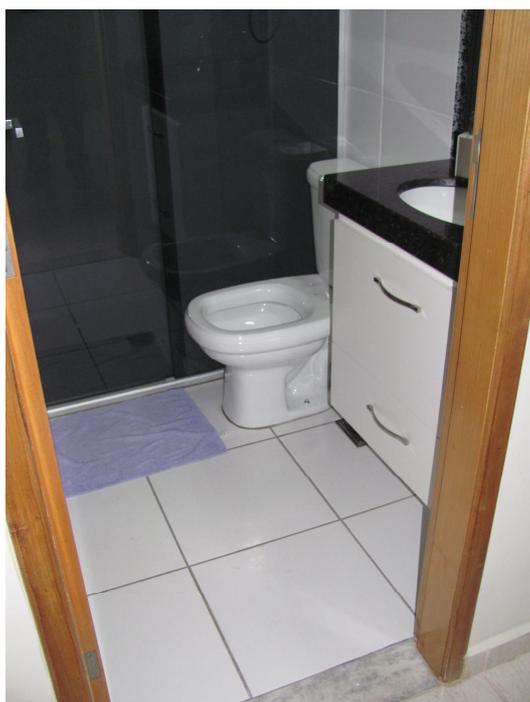
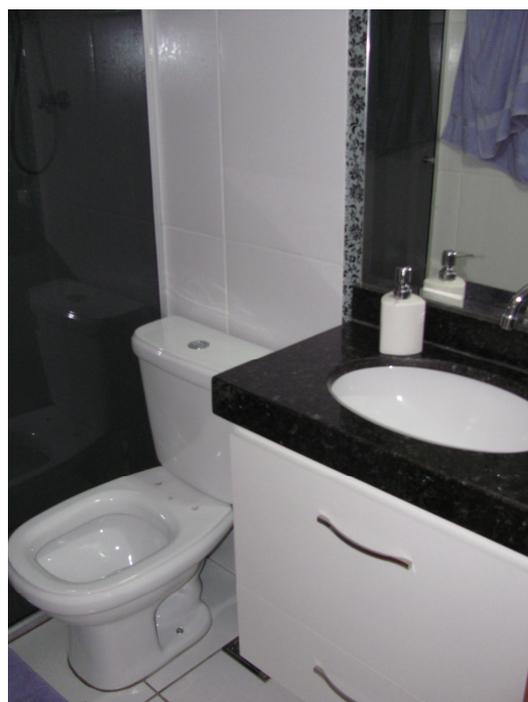
**FOTOS 79 e 80: Residência Luciano - entrada e vista à direita do banheiro.**

Há um banheiro no imóvel com aproximadamente 1,20 x 1,50m. Quando foi solicitado a descrever o seu banheiro de memória, Luciano forneceu muitos detalhes: "o banho é todo azulejado, com rebaixamento e também tem parede curva. Nessa parede curva, têm metais, para por sabonete, bucha, xampu, condicionador, etc.. Tem o boxe que é dividido com blindex. Quando se sai do boxe: à direita, tem porta toalha, sendo que um é em barra e o outro em gancho; à esquerda, tem um vaso com bacia acoplada. Em seguida, tem a pia, que é fechada com armários embaixo. Acho a pedra da bancada da pia muito pequena, e senti muita diferença com relação à da casa em que eu morava. Em cima da pia tem um espelho e, sobre a pia, tem um sabonete. Do lado da pia fica o porta toalha e, ao lado do vaso, tem o porta papel".

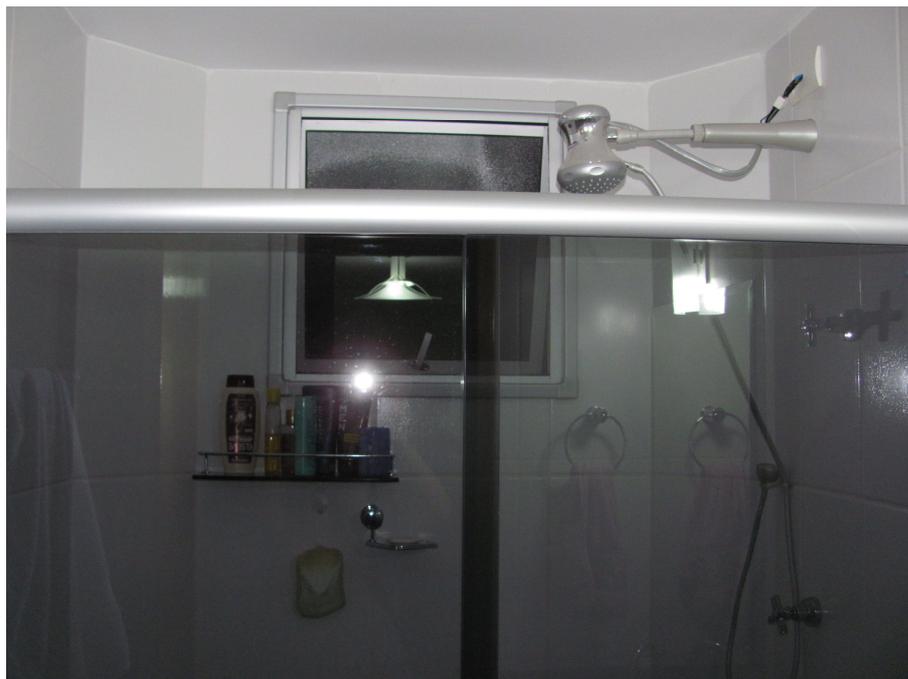
**FOTO 81: Residência Luciano - vista do boxe do banheiro.**

Luciano sugere que em banheiros de outras pessoas com problemas na mobilidade hajam barras de apoio e proteção, piso antiderrapante, boxe do chuveiro com porta de correr. Principalmente, para quem tem deficiência física, deve-se manter mais baixos os lugares para armazenamento de itens. Em seu banheiro, ele afirma não ter nenhum problema de acessibilidade, mas diz que, se ele quebrasse a perna, por exemplo, teria vários problemas, como a falta de espaço, pois há espaço para uma cadeira e, assim, ele teria que depender da ajuda de outra pessoa.

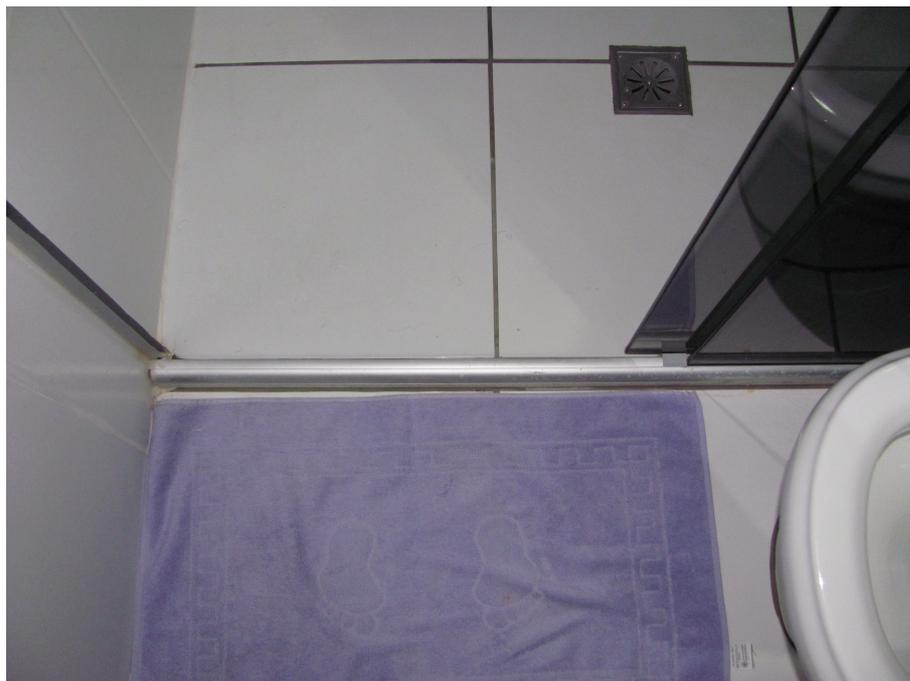
Sobre os exemplos de acessibilidade em banheiros, Luciano repetiu os que ele citou mais acima, apenas acrescentando que, se pudesse ter preservado um espaço maior para o boxe, isso teria sido melhor, uma vez que ele vem demarcado na construção. E também afirma que o banheiro tem que ser maior tanto na largura quanto no comprimento, porque não adianta ter só um lado maior. Senão, isso não resolve totalmente.

**FOTO 83: Residência Luciano - divisão demarcada do boxe do banheiro.**

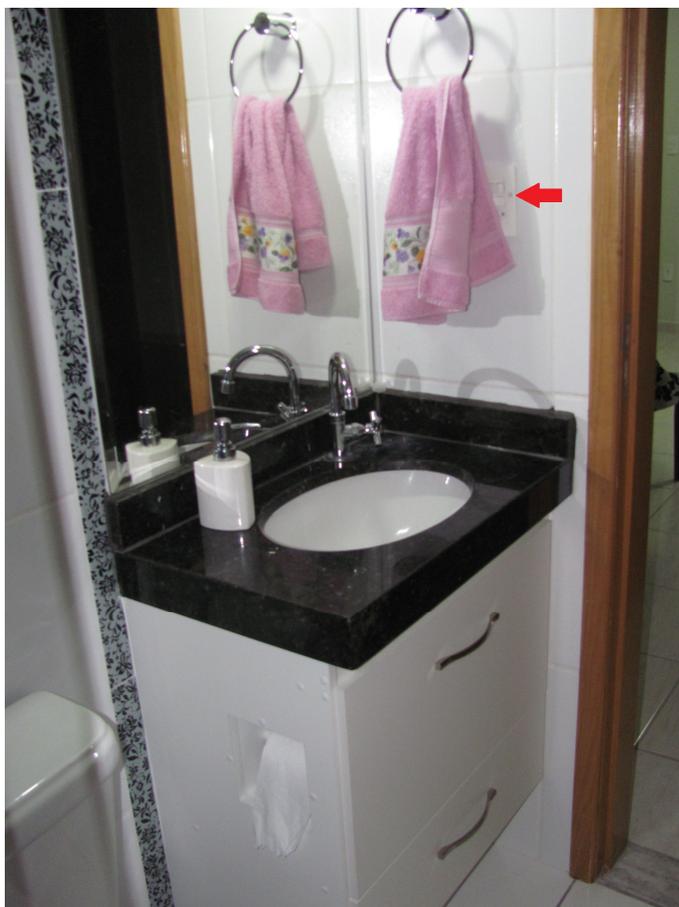
**FOTO 85: Residência Luciano - detalhe da bolinha de silicone no interruptor do banheiro (indicado pela seta vermelha).**

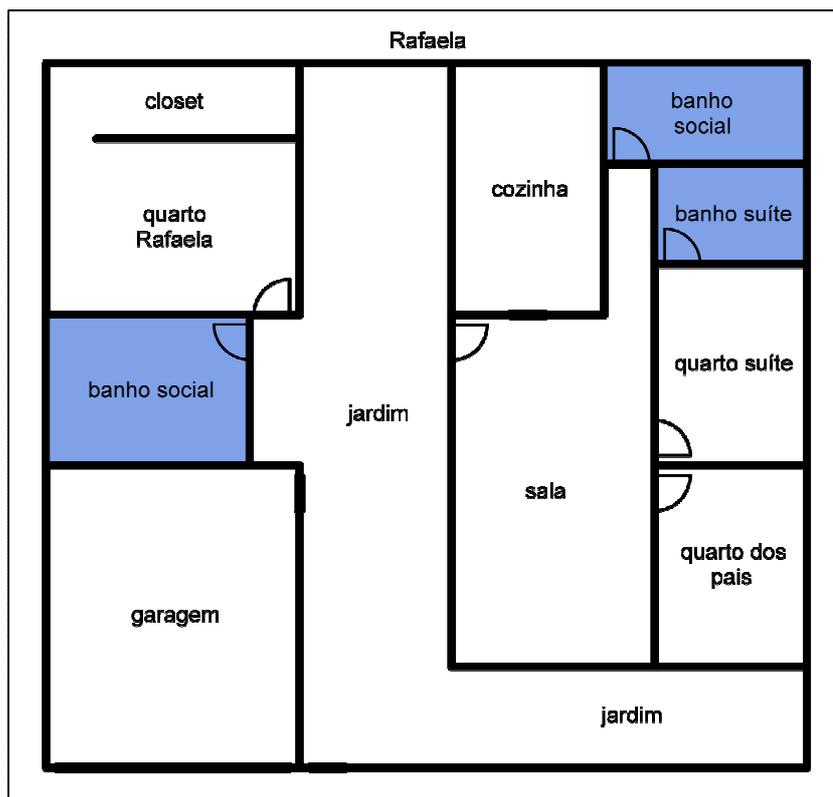
**FIGURA 26: Residência Rafaela. Sem escala.**

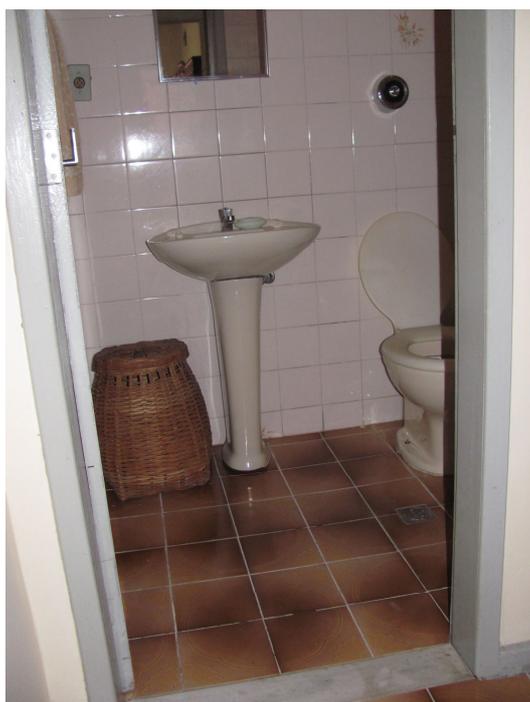
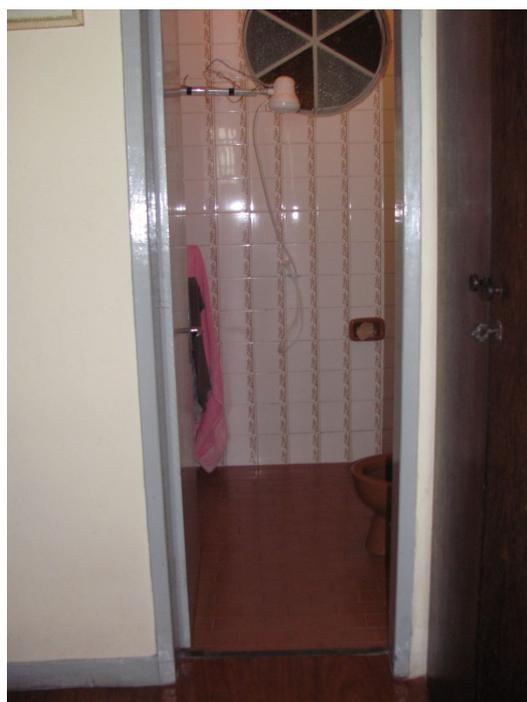
**FOTOS 86 e 87: Residência Rafaela - entrada do banheiro social e do banheiro feminino da casa dos pais.**

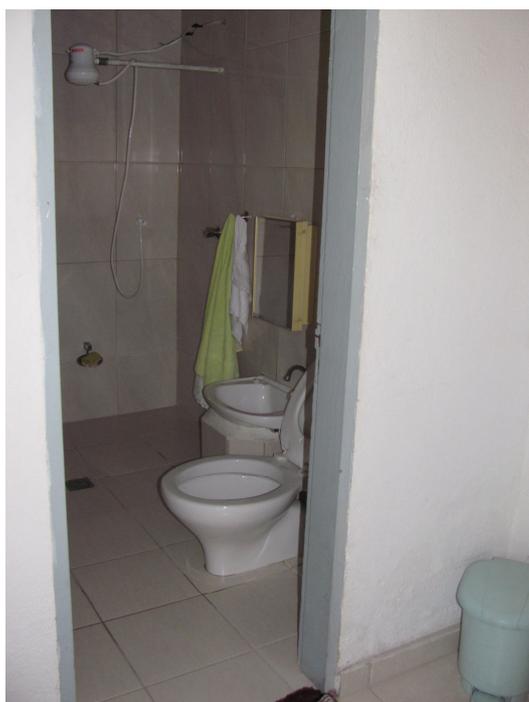
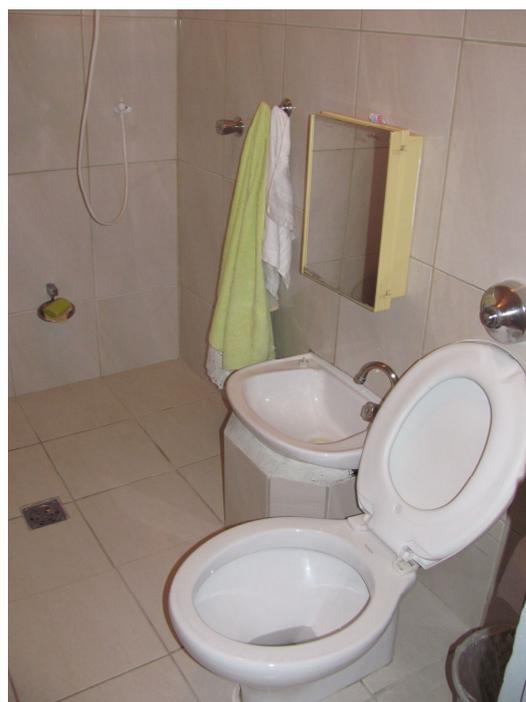
Para descrever de memória o seu banheiro suíte, a entrevistada fez questão de ressaltar a importância do pedreiro que fez a adaptação: "o banheiro foi feito por um pedreiro que, percebendo que dentro de casa eu utilizo o chão para me locomover, fez um banheiro adaptado para mim, respeitando as minhas opções e necessidades. Ele teve grande percepção e toda a ideia partiu dele: o chuveiro fica no canto esquerdo com altura mais baixa; a pia com torneira também é mais baixa, e a bacia da pia é menor. Depois, tem o vaso sanitário, que também teve a altura reduzida".

**FOTOS 88 e 89: Residência Rafaela - entrada e espaço interno do banheiro suíte.**

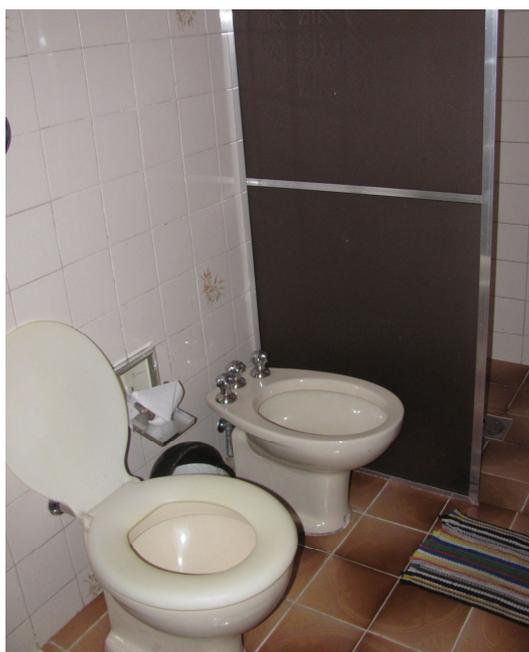
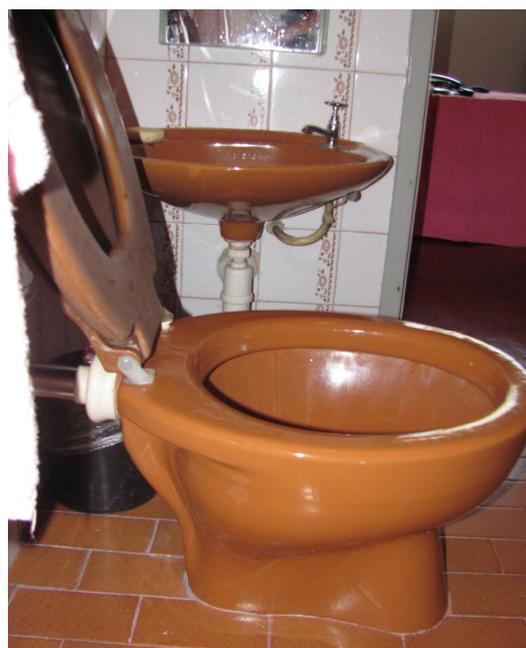
**FOTOS 90 e 91: Residência Rafaela - espaço interno do banheiro social e detalhe da altura do vaso/pia/espelho do banheiro feminino da casa dos pais.**

O banheiro feminino foi adaptado durante uma reforma, e o banheiro suíte foi construído adequadamente para a entrevistada seguindo o mesmo projeto do banheiro feminino, com tudo mais baixo e mais acessível para ela. O trabalho foi realizado por um pedreiro, que percebeu as suas necessidades e foi conversando com Rafaela sobre suas ideias, para que ela aprovasse ou interferisse na proposta do banheiro.

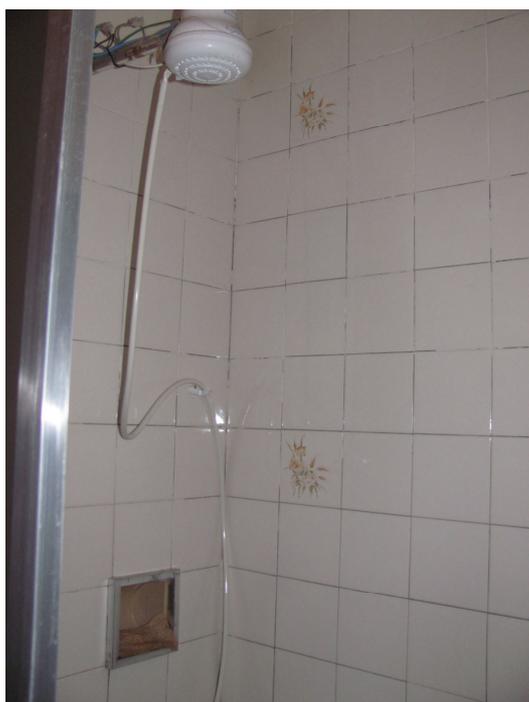
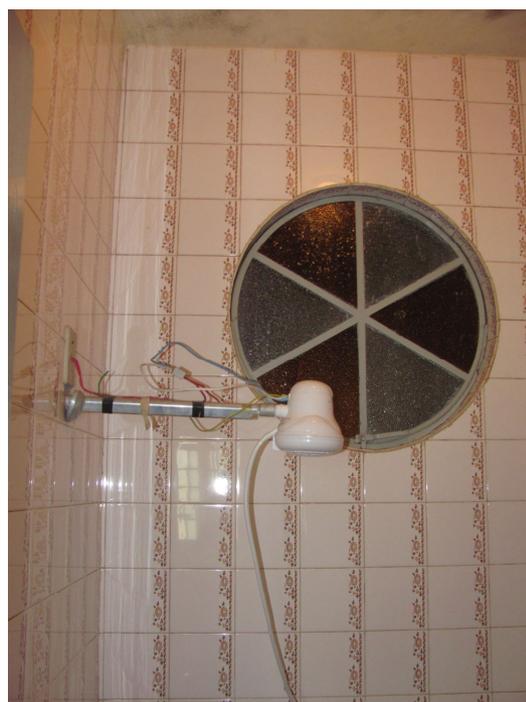
**FOTOS 92 e 93: Residência Rafaela - alturas distintas do chuveiro do banheiro social (altura padrão) e chuveiro do banheiro feminino (altura reduzida) da casa dos pais.**

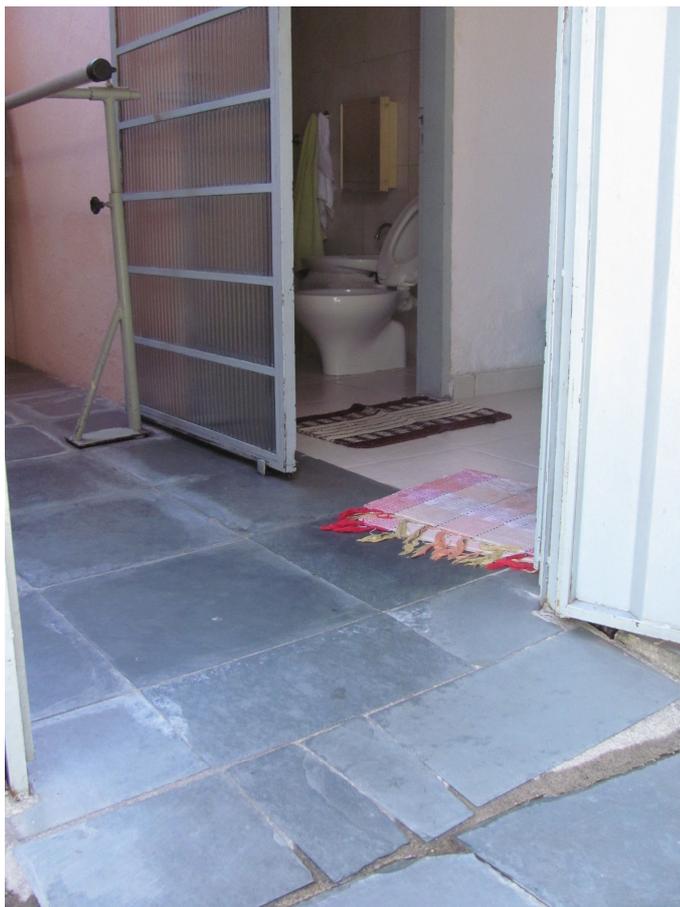
**FOTO 94: Residência Rafaela - acesso ao quarto suíte e vista do banheiro.**

Em seu banheiro, ela não enxerga nenhum problema para acessibilidade, pois ele a atende, totalmente. Ela não pensa em reformá-lo, mas brinca, dizendo que só queria uma banheira hidromassagem, e que ainda a terá, um dia.

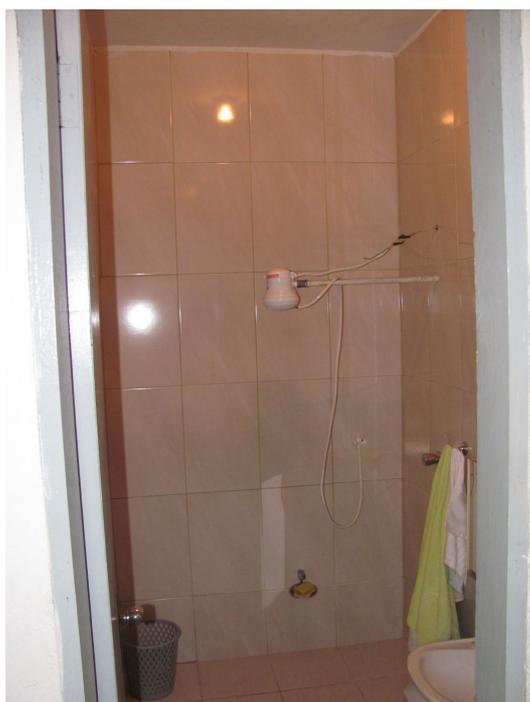
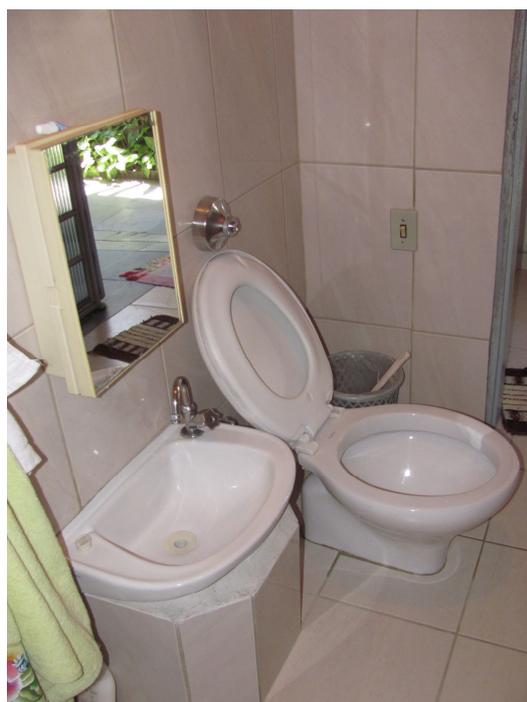
**FOTOS 95 e 96: Residência Rafaela - detalhe da altura do chuveiro, da pia, espelho e do vaso do banheiro suíte.**

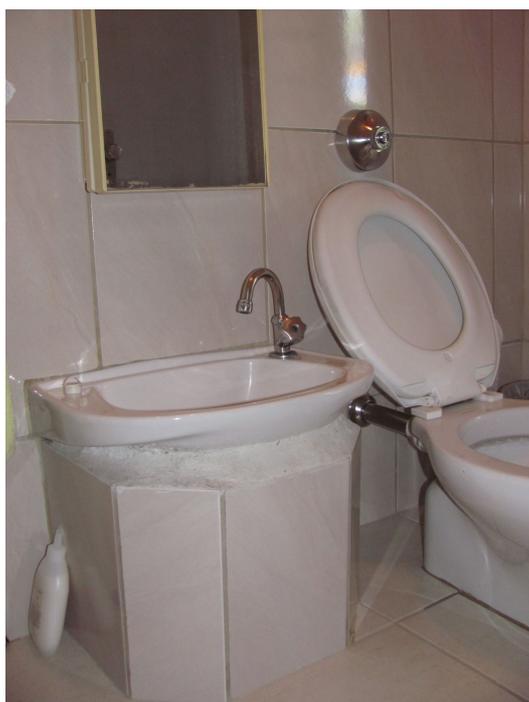
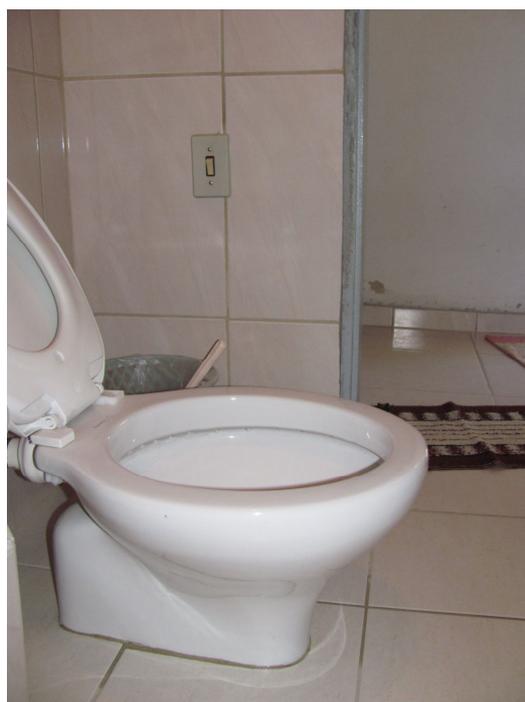
**FOTOS 97 e 98: Residência Rafaela - detalhe da altura da pia e do vaso do banheiro suíte.**

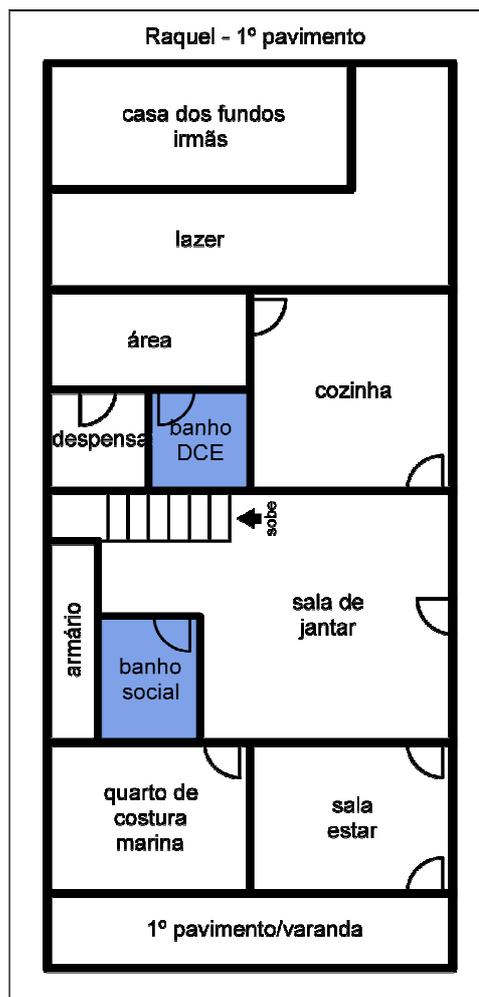
**FIGURA 27: Residência Raquel - 1º pavimento. Sem escala.**

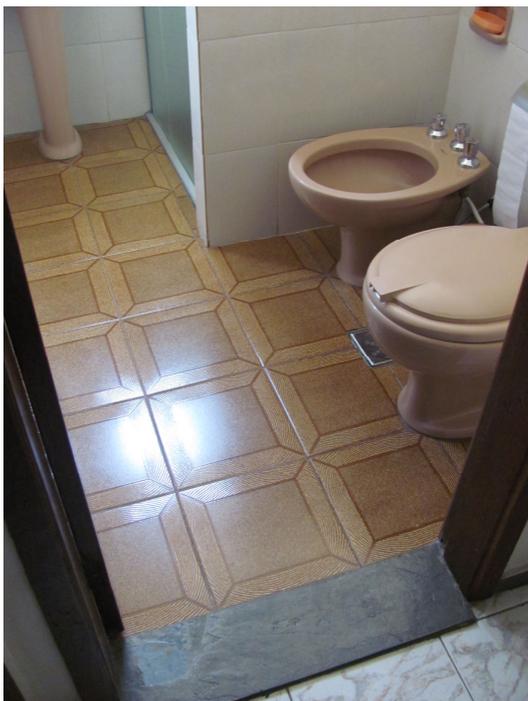
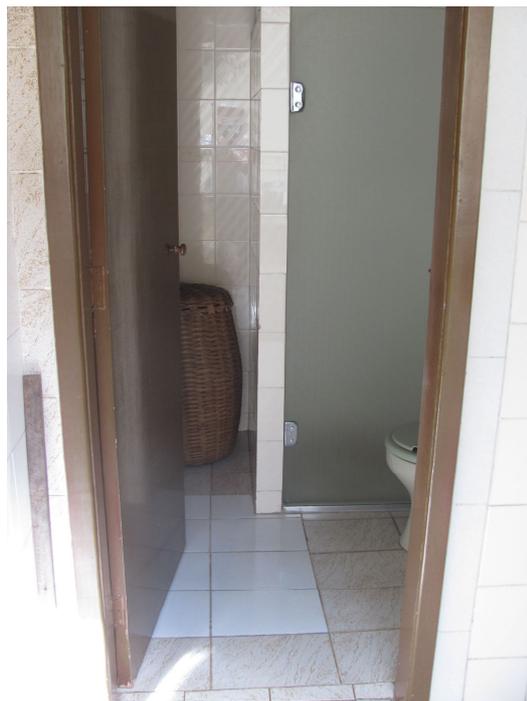
Há quatro banheiros na residência principal: dois no primeiro andar, e outros dois, no segundo. Para Raquel, não há distinção de usuários dos banheiros. Descrevendo-os de memória, ela disse que "três banheiros têm bidê, vaso, pia, boxe com blindex, armários. O banheiro da área de serviço não tem armário nem bidê, mas tem chuveirinho. Todos os banheiros têm a porta com 70cm de largura. Fiz as portas largas, caso haja necessidade de passar uma cadeira de rodas".

**FOTOS 100 e 101: Residência Raquel - entrada do banheiro social e entrada do banheiro DCE - primeiro pavimento.**

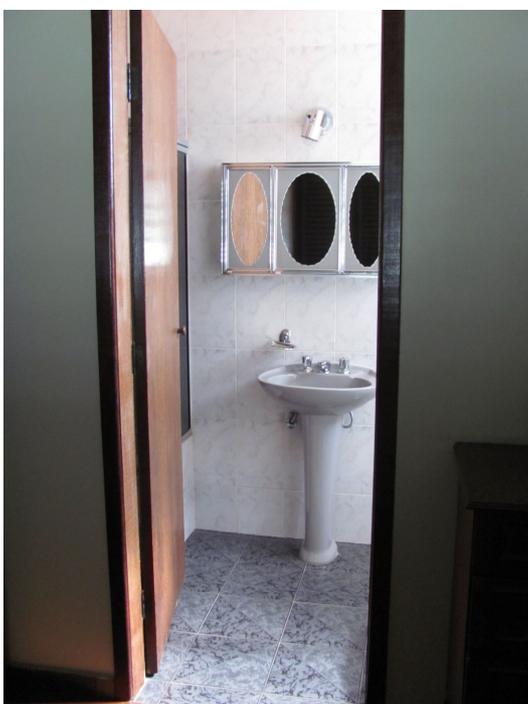
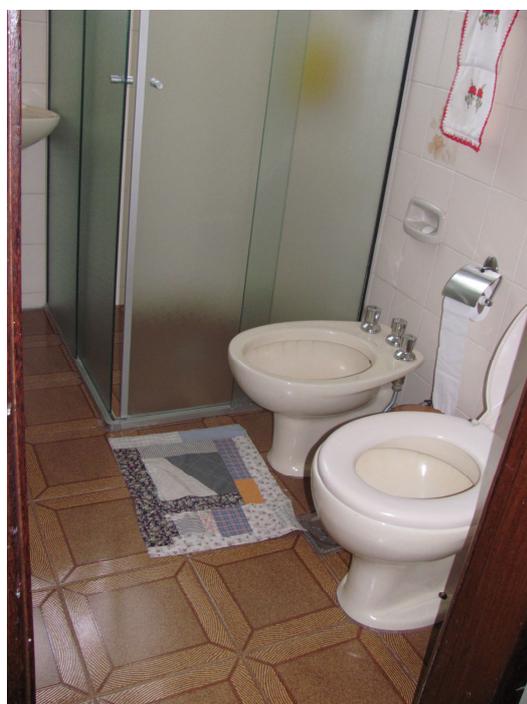
**FOTOS 102 e 103: Residência Raquel - entrada do banheiro suíte e entrada do banheiro social - segundo pavimento.**

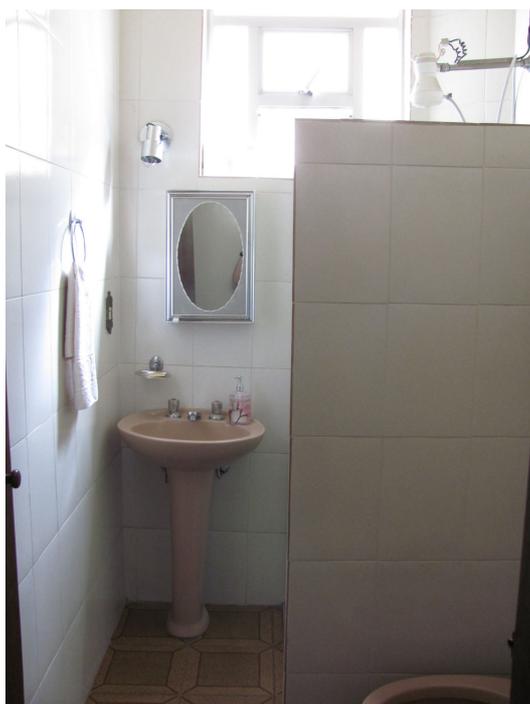
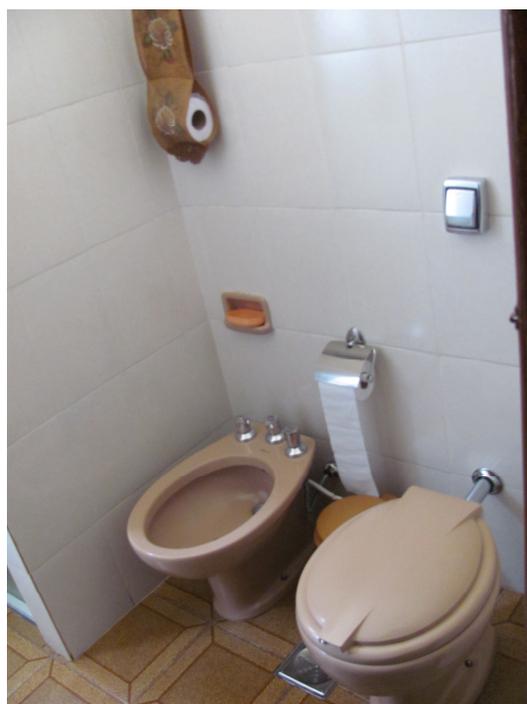
**FOTOS 104 e 105: Residência Raquel - espaço interno do banheiro social - primeiro pavimento.**

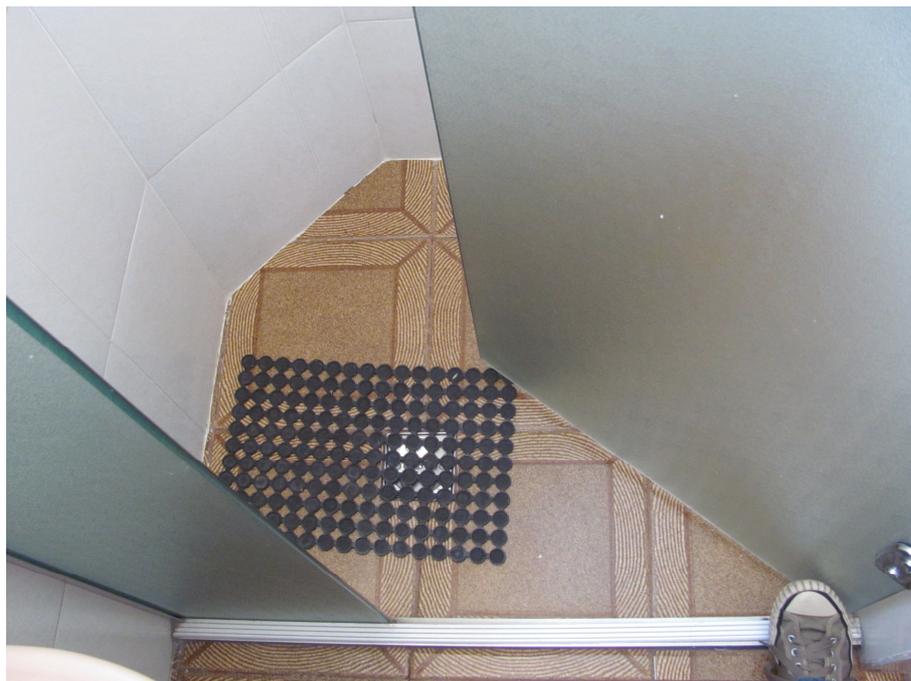
**FOTO 106: Residência Raquel - abertura da porta do boxe do banheiro social - primeiro pavimento.**

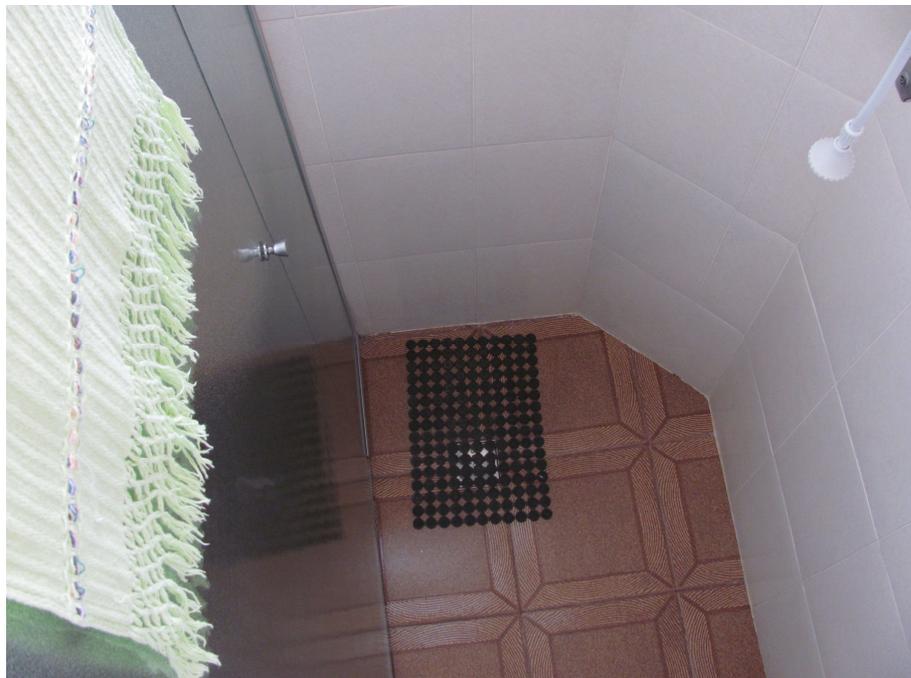
**FOTO 107: Residência Raquel - vista superior do boxe do banheiro social - primeiro pavimento.**

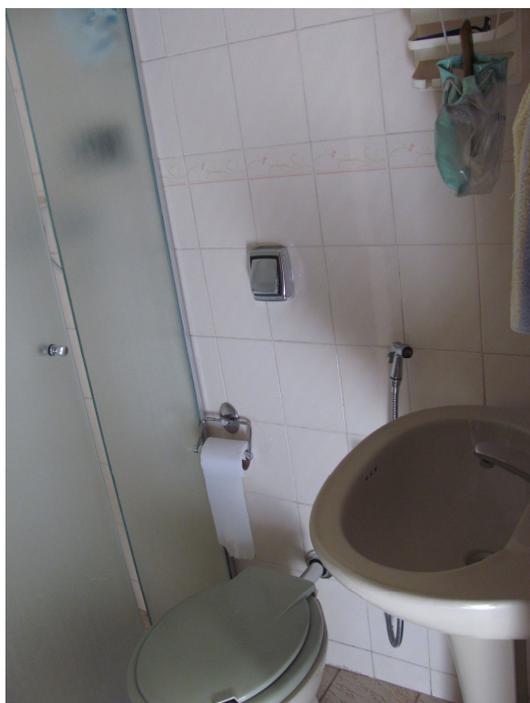
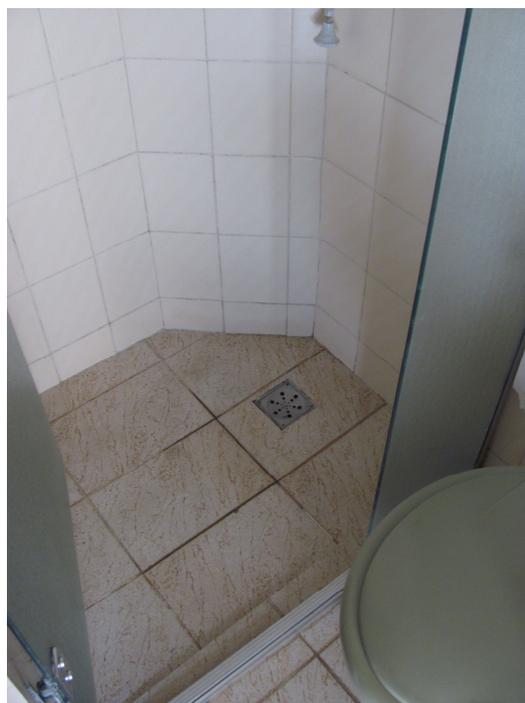
**FOTOS 108 e 109: Residência Raquel - espaço interno e box do banheiro DCE - primeiro pavimento.**

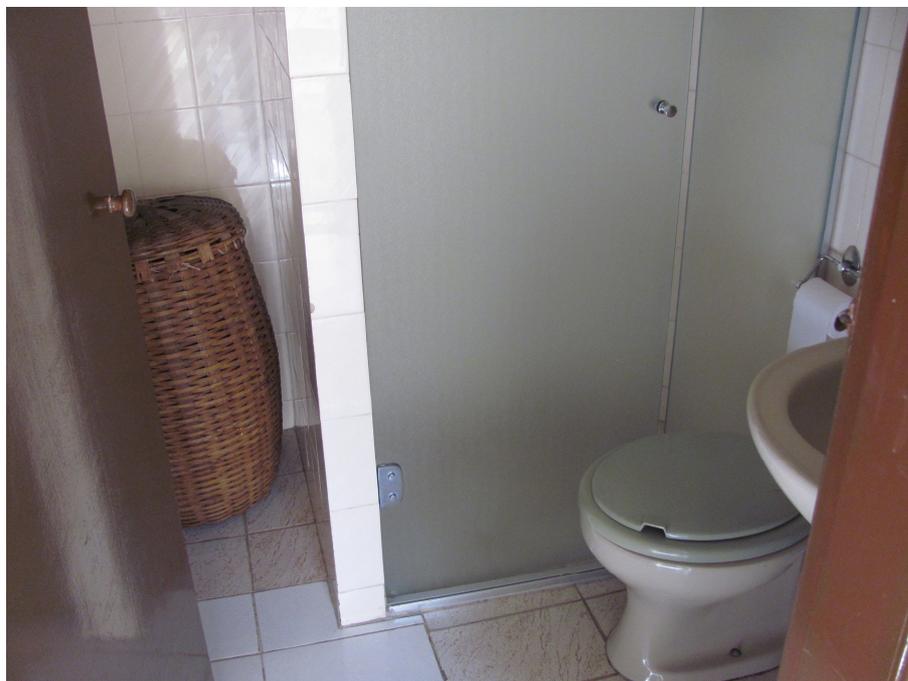
**FOTO 110: Residência Raquel - vista do banheiro DCE - primeiro pavimento.**

Por considerá-lo mais acessível, a entrevistada só toma banho no banheiro da área de serviço, em local que fica mais fácil para ela sair e já pendurar suas coisas, como a toalha de banho.

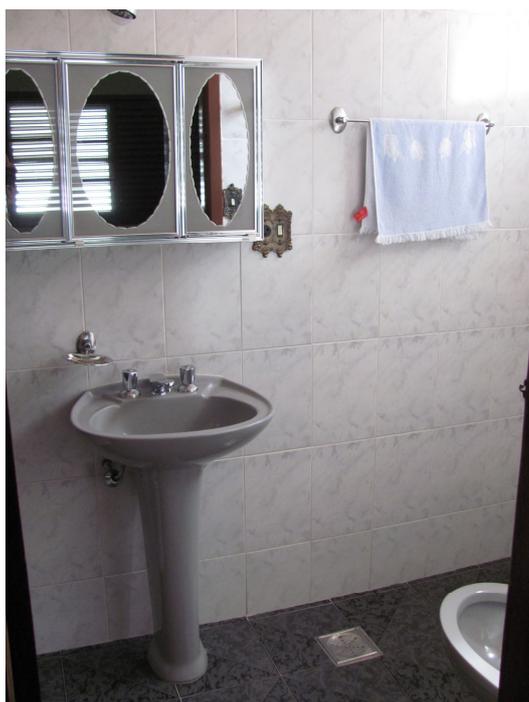
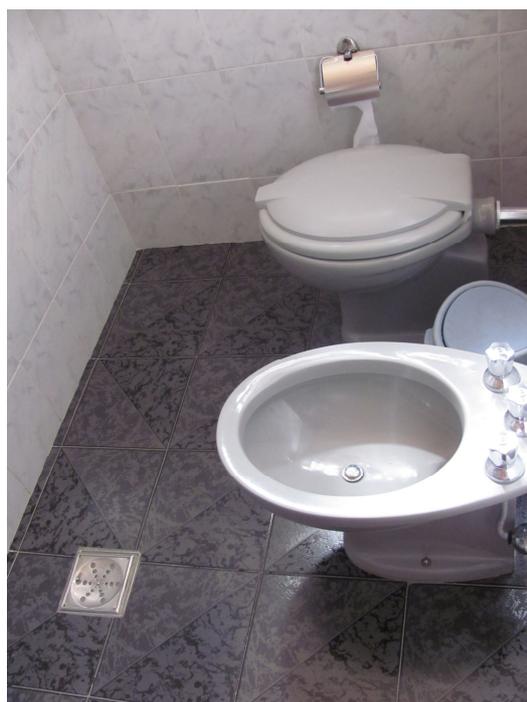
**FOTOS 111 e 112: Residência Raquel - espaço interno do banheiro suíte - segundo pavimento.**

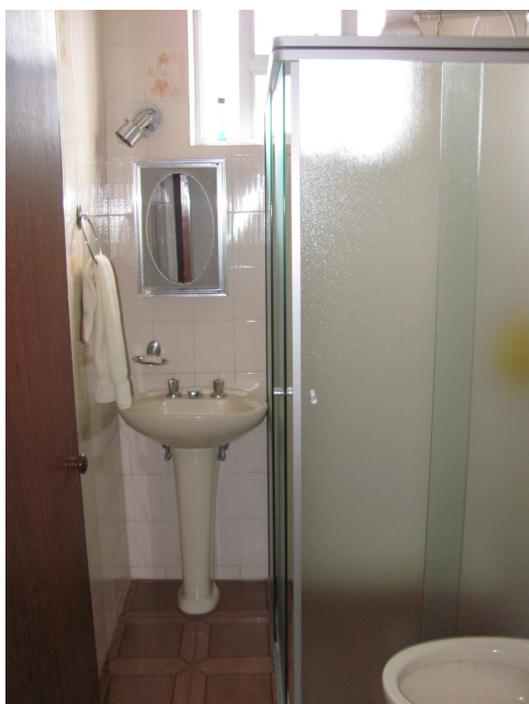
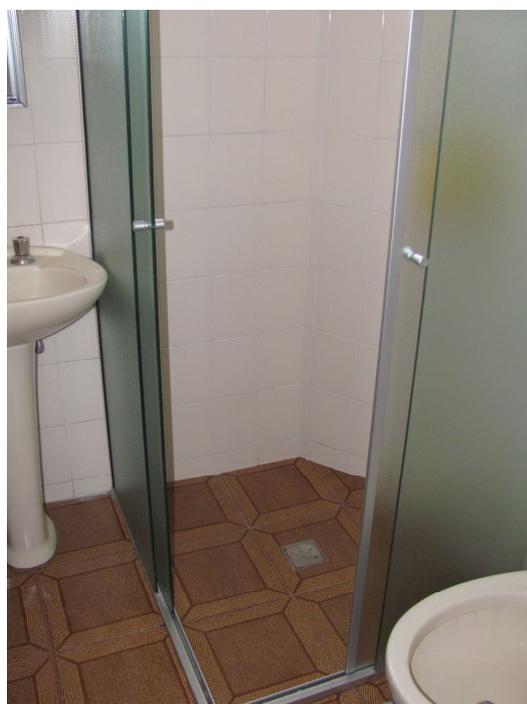
**FOTOS 113 e 114: Residência Raquel - espaço interno e abertura do box do banheiro social - segundo pavimento.**

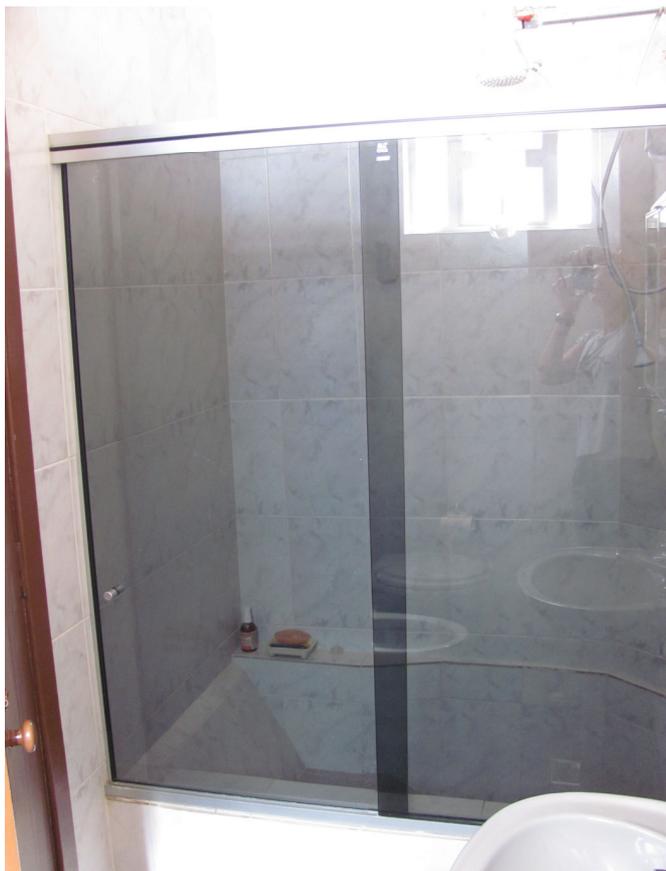
**FOTO 115: Residência Raquel - vista da banheira do banheiro suíte - segundo pavimento.**

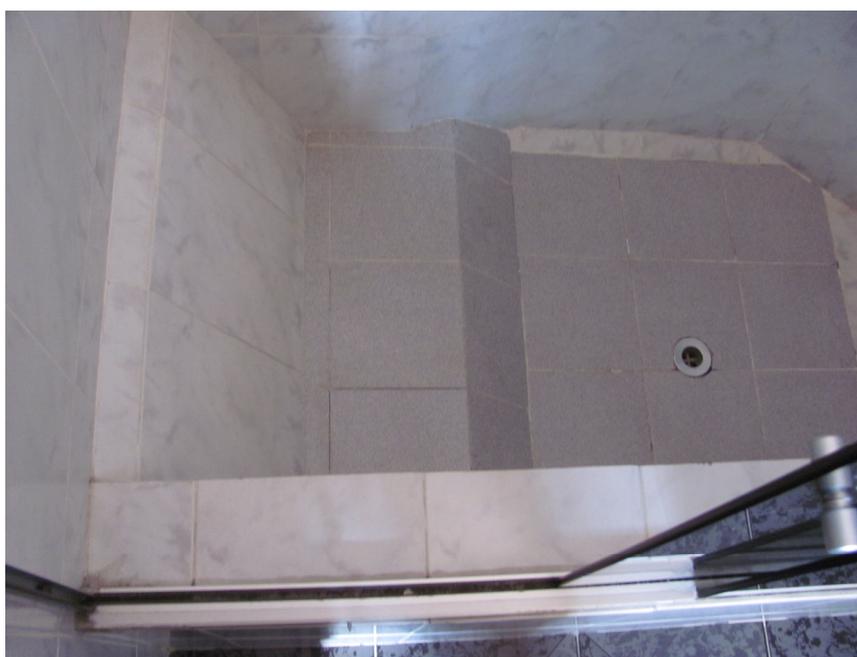
**FOTO 116: Residência Raquel - vista interna da banheira do banheiro suíte - segundo pavimento.**

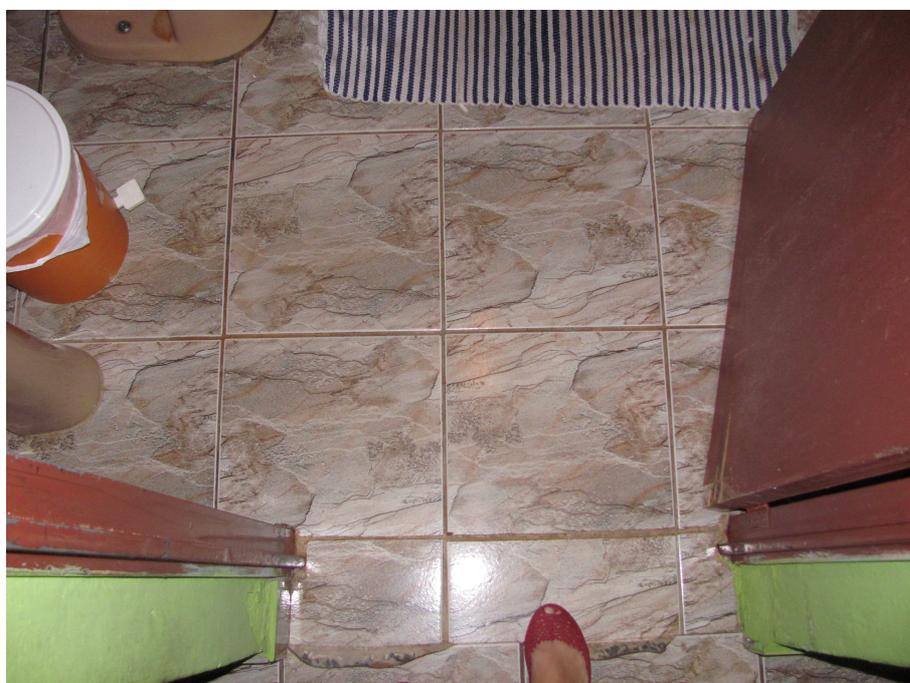
**FOTO 117: Residência Pedro - detalhe da largura da porta do banheiro.**

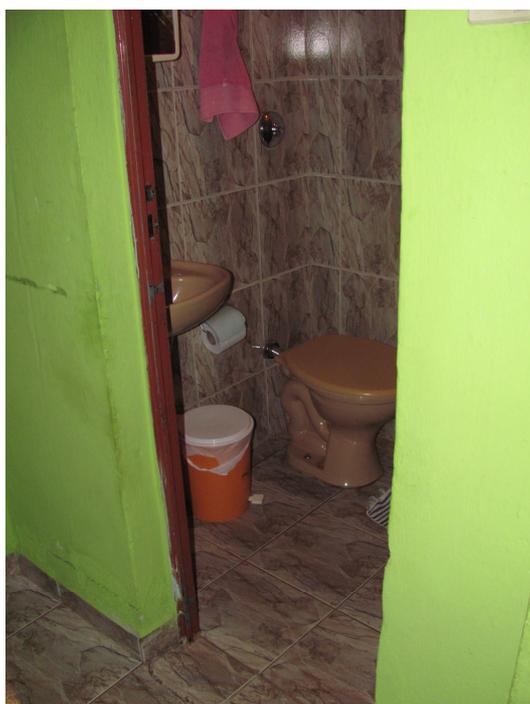
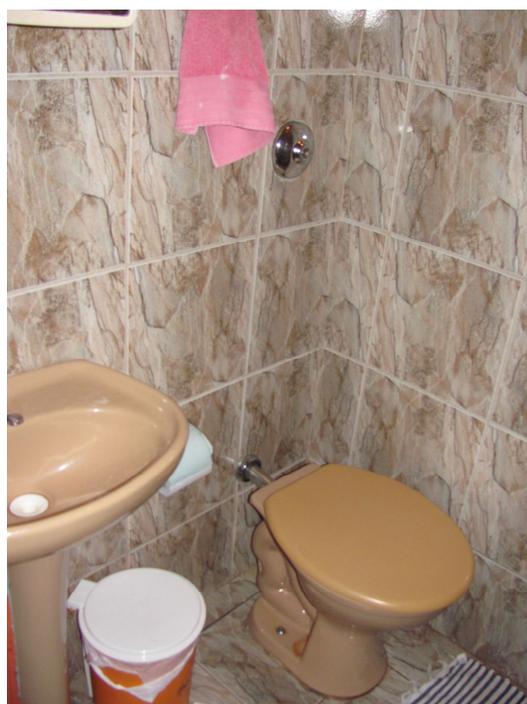
Pedro pontua que todos os banheiros devem ter portas mais largas para passar uma cadeira de rodas, e corrimão no banheiro. Em sua casa, se fosse reformar, gostaria de fazer essas modificações citadas, além de retirar a parede que divide o boxe do banheiro. Ele considera o seu banheiro pouco acessível.

**FOTOS 118 e 119: Residência Pedro - entrada e espaço interno do banheiro.**

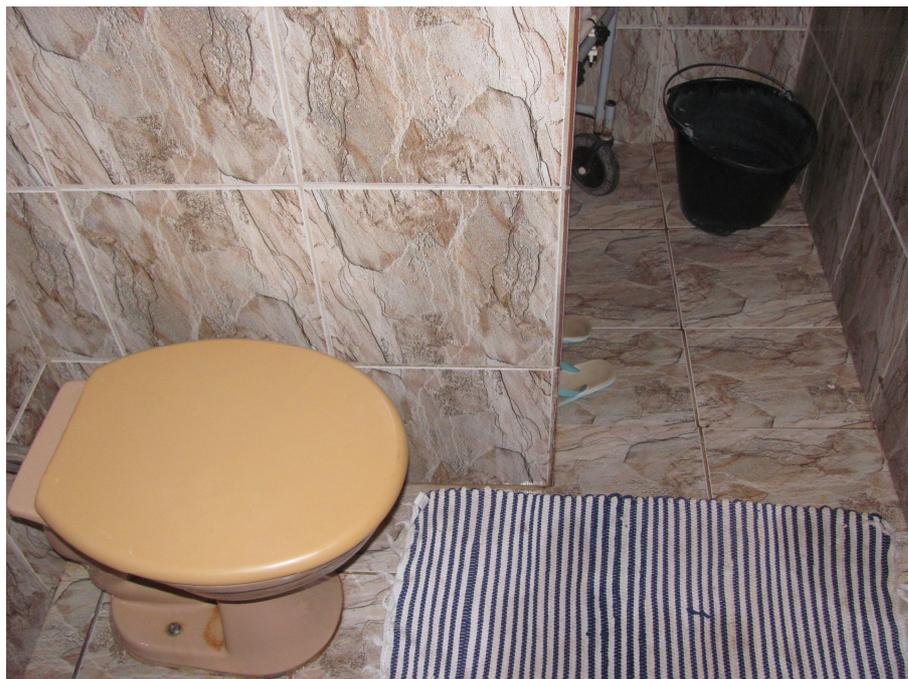
**FOTO 120: Residência Pedro - detalhe da largura da porta do banheiro.**

Os ambientes e corredores da casa são pequenos, há pouca circulação, e a residência é humilde. Com relação ao banheiro, a pesquisadora viu que as dimensões são mínimas, totalmente inacessíveis para o entrevistado, que é um rapaz jovem e alto. Para tomar banho, Pedro disse que precisa que alguém traga a cadeira de banho até ele, para fazer a transferência do lado de fora do banheiro, e só então conseguir entrar. A parede que divide o boxe reduz bastante o espaço para o entrevistado, limitando a sua movimentação.
