**BANHEIROS RESIDENCIAIS CONSTRUÍDOS  
PARA PESSOAS COM DEFICIÊNCIA E SUA ACESSIBILIDADE  
PELA ÓTICA DE SEUS USUÁRIOS**

Escola de Arquitetura e Urbanismo da UFMG

Dissertação apresentada ao Curso de Mestrado da Escola de Arquitetura e Urbanismo da Universidade Federal de Minas Gerais, como requisito parcial para obtenção de título de Mestre em Arquitetura.

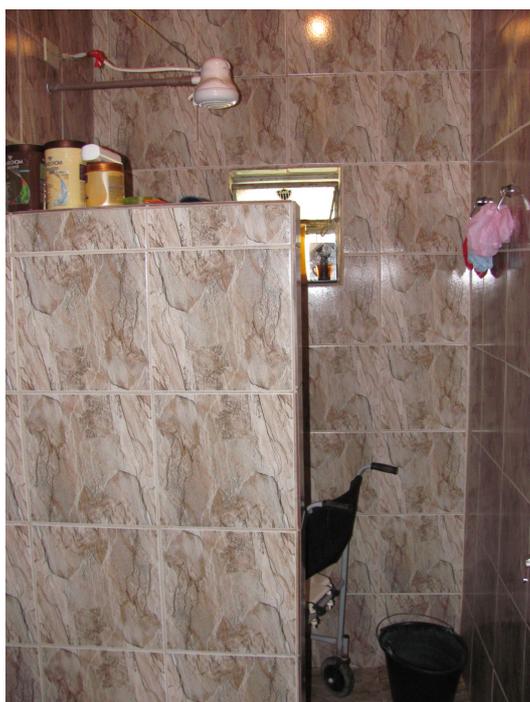
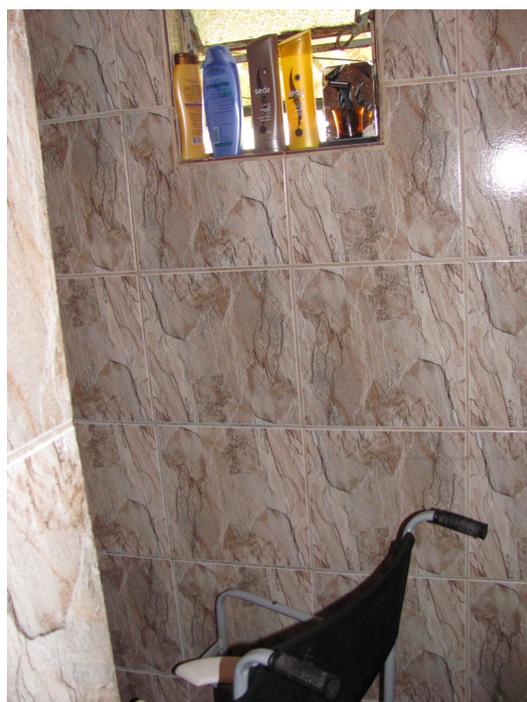
Os ambientes e corredores da casa são pequenos, há pouca circulação, e a residência é humilde. Com relação ao banheiro, a pesquisadora viu que as dimensões são mínimas, totalmente inacessíveis para o entrevistado, que é um rapaz jovem e alto. Para tomar banho, Pedro disse que precisa que alguém traga a cadeira de banho até ele, para fazer a transferência do lado de fora do banheiro, e só então conseguir entrar. A parede que divide o boxe reduz bastante o espaço para o entrevistado, limitando a sua movimentação.

**FOTOS 121 e 122: Residência Pedro - detalhe da parede que divide o boxe e da localização dos acessórios de banho.**

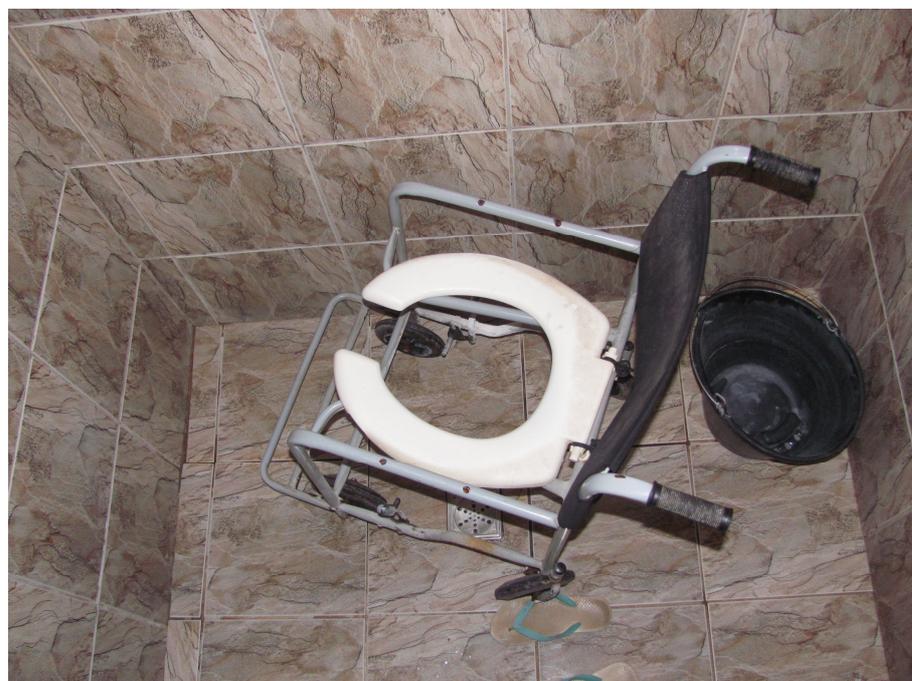
**FOTO 123: Residência Pedro - vista superior do boxe do banheiro.**

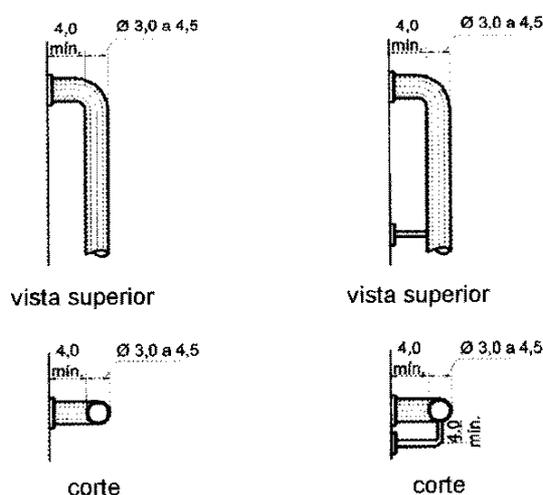
Quando executadas em material metálico, as barras de apoio e seus elementos de fixação e instalação devem ser de material resistente à corrosão, e com aderência, conforme ABNT NBR 10283 e ABNT NBR 11003.

Figura 113 — Barras de apoio

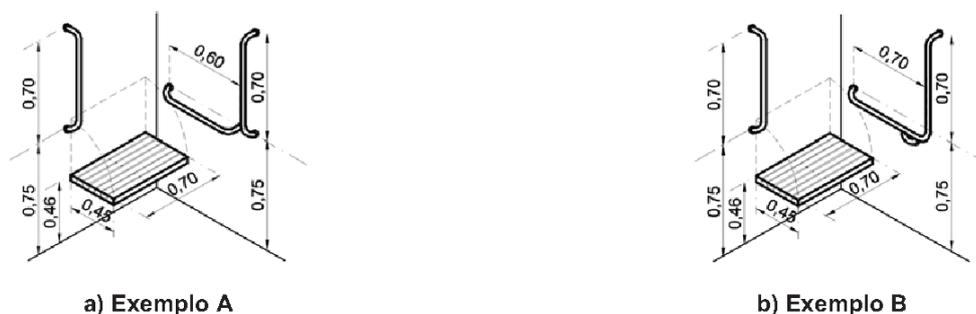
**Figura 130 — Perspectiva do boxe com as barras de apoio**
