### **“MANIFESTAÇÕES PATOLÓGICAS DAS ESTRUTURAS DE CONCRETO ARMADO”**

Autora: Caroline Bastos Furtado Andrade  
Orientador: Prof. *José Eduardo de Aguiar*

Janeiro /2013

Monografia apresentada ao Curso de Especialização em Construção Civil da  
Escola de Engenharia UFMG

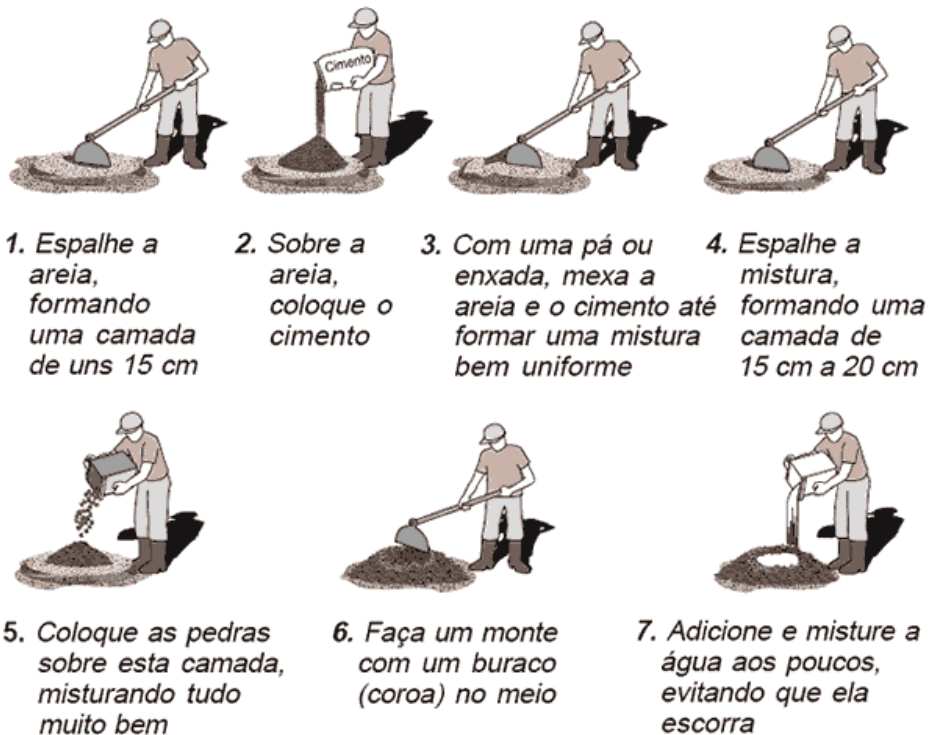
- Mistura: Os componentes do concreto devem ser misturados até formar uma massa homogênea. Essa operação pode ser realizada em betoneiras ou em centrais dosador-misturadoras. É importante observar aspectos como a seqüência de colocação dos materiais, o tempo de mistura, a correção da água arrastada pelos agregados e possíveis erros nas quantidades adicionadas dos materiais.

Figura 5.4 – Passo-a-passo para mistura de concreto. Fonte: [www.fazfacil.com.br/reforma-construcao/tracos-concreto-mistura/](http://www.fazfacil.com.br/reforma-construcao/tracos-concreto-mistura/)

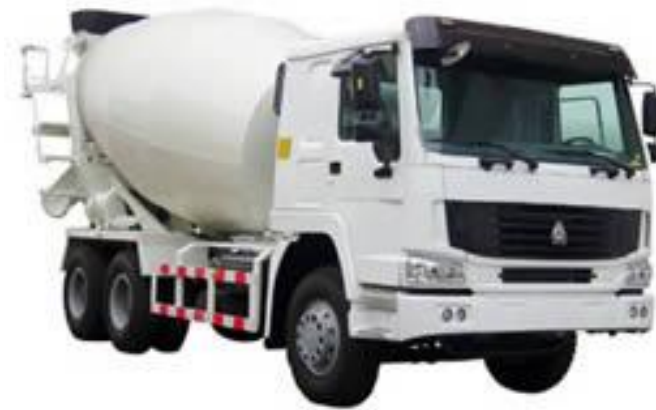
- Transporte: após preparada a massa de concreto, ela deve ser transferida do local da mistura até o local de lançamento. Esse transporte pode ser feito por meio de carros de mão sendo os principais problemas a segregação do concreto no transporte, à perda do material e o tempo necessário para fornecê-lo as frentes de trabalho. E assim compromete a qualidade do serviço. O transporte também pode ser realizado por caminhões betoneira, onde se deve tomar cuidado com o tempo decorrido desde a saída do caminhão da usina até o descarregamento do concreto na obra.

Figura 5.5 – Caminhão betoneira Fonte: [www.supermix.com.br/](http://www.supermix.com.br/)

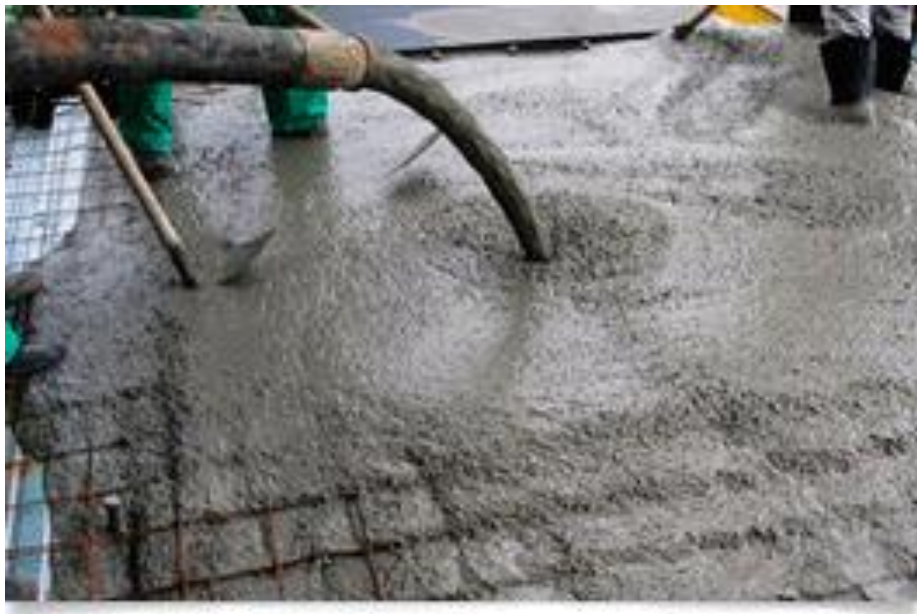
- Lançamento: consiste na colocação do concreto para moldagem da peça, pode ser realizados com pás, carros de mão, ou bombas para alcançar grandes distâncias. Outro aspecto importante a ser observado é a altura de lançamento do concreto, a concretagem de peças com altura superior a 2 metros deve ser realizada de forma cuidadosa, a fim de evitar a segregação dos agregados graúdos nas regiões inferiores da peça, originando vazios.

Figura 5.6 – Lançamento de concreto Fonte:  
[http://www.acharimoveis.com/blog\\_imobiliario/?tag=tipos-de-concreto](http://www.acharimoveis.com/blog_imobiliario/?tag=tipos-de-concreto)

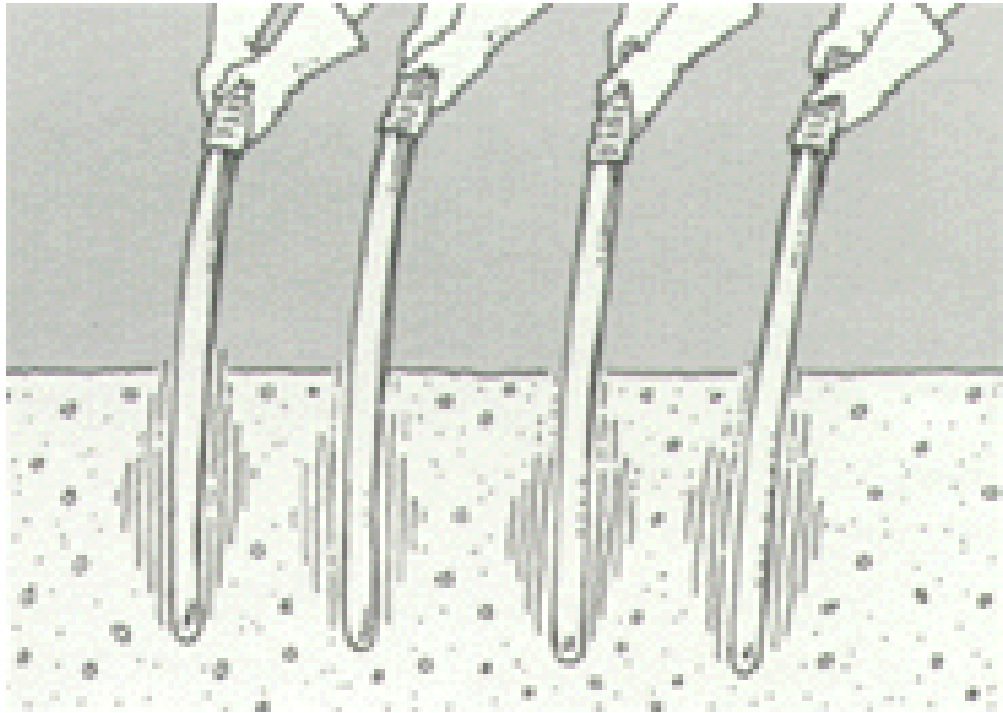
- Adensamento: Trata-se da atividade de vibrar o concreto, em seu estado fresco, com o objetivo de retirar o ar aprisionado durante as etapas anteriores. Falhas ocorridas durante essa etapa, como excesso ou deficiência de vibração, podem gerar problemas de segregação. Logo, a frequência e amplitude dos vibradores, assim como o tempo de utilização e a disposição desses equipamentos são algumas das escolhas essenciais para o sucesso da atividade.

Figura 5.7 - Adensamento Fonte: <http://www.construindo.com.br/concretagem/index0.html>

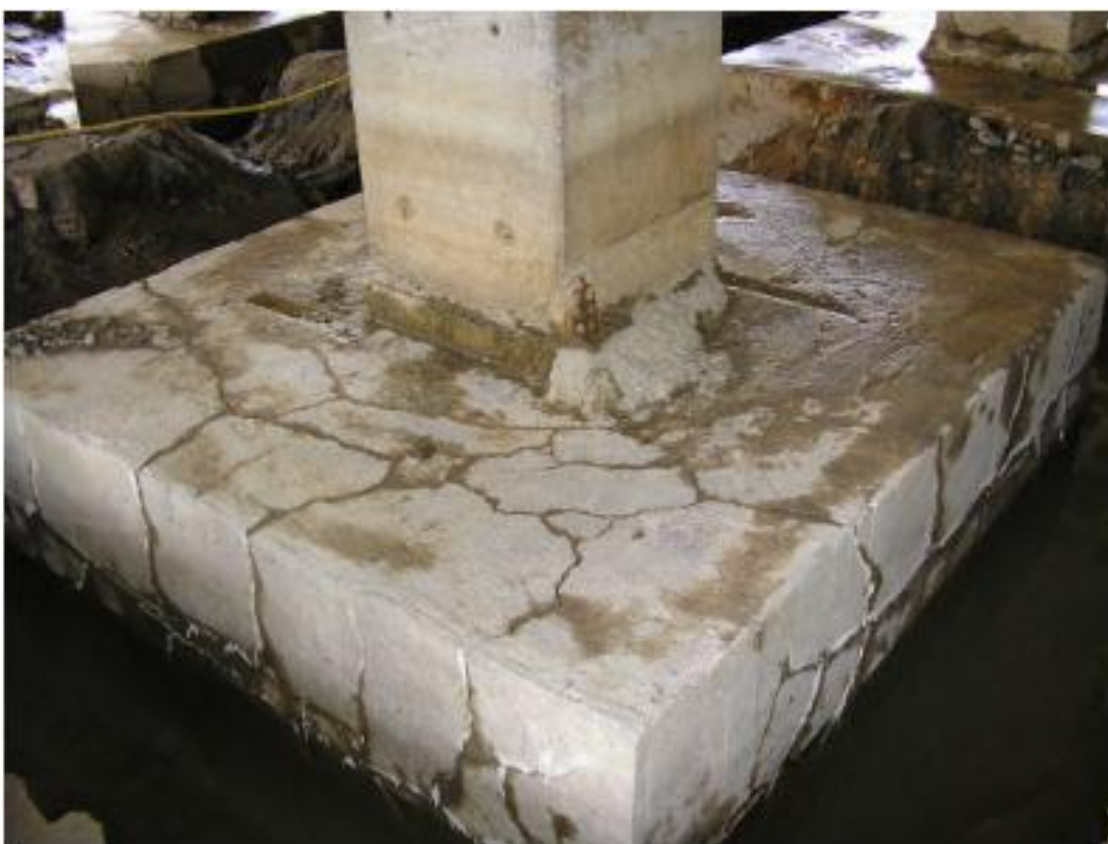
Para Nogueira (2010) “a reação álcali-agregado é a reação química que ocorre internamente em uma estrutura de concreto entre os hidróxidos alcalinos (provenientes do cimento, da água de amassamento, de aditivos químicos, de adições pozolânicas, entre outros.) e alguns tipos de minerais presentes nos agregados”. O produto dessa reação é um gel tem tendência para absorver a umidade do ar e que provoca diversas manifestações patológicas no concreto como: expansões, fissuras, movimentações diferenciadas nas estruturas, exsudação e redução da resistência à tração e à compressão.

Figura 5.9 - Bloco de fundação com padrão de fissuração típico de RAA

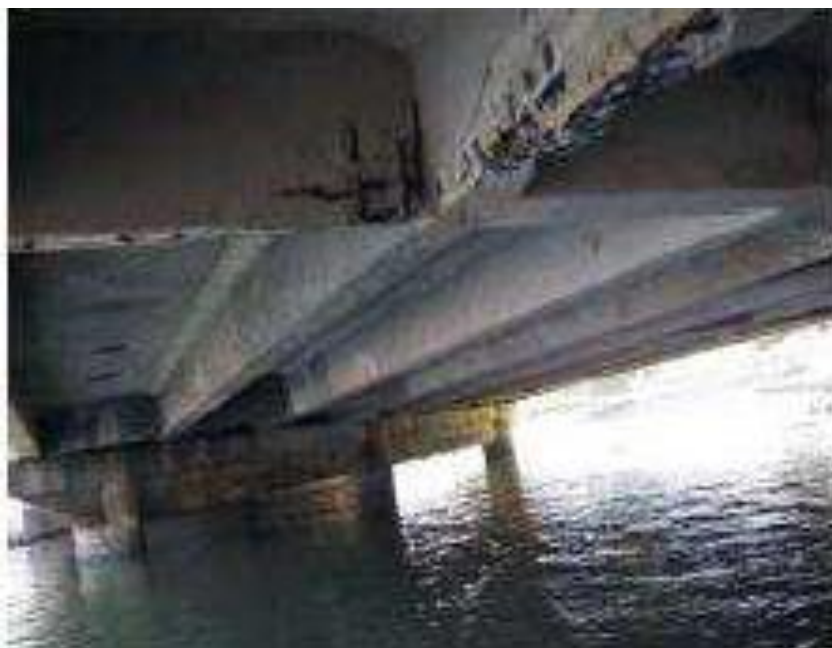
Os cloretos são introduzidos no concreto de diversas formas, como: pelo uso de aditivos aceleradores de pega; através de impurezas presentes nos constituintes do concreto; no ambiente marinho, através da água salgada e da maresia e em etapas de processo industrial.

Figura 5.10 - Fissura causada pelo ataque de cloreto. Fonte: Helene (2006, p.)

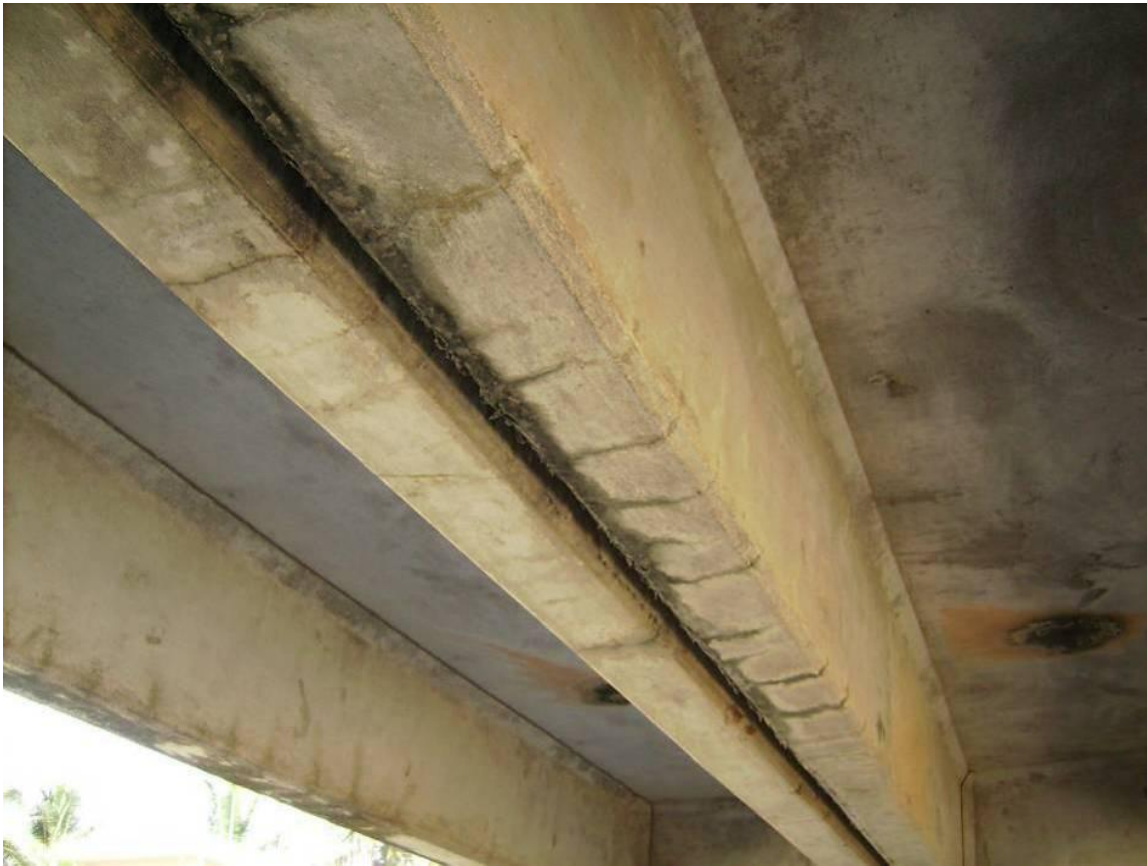
São aberturas que afetam a superfície do elemento estrutural tornando-se um caminho rápido para a entrada de agentes agressivos à estrutura, conforme se pode observar na Figura 6.1 a seguir.

Figura 6.1 - Fissuras Fonte: Aguiar J E

As fissuras são manifestações patológicas freqüentes nas estruturas de concreto. Quando estas aparecem servem para chamar a atenção dos usuários para o fato de que algo de anormal está a acontecer. Primeiramente observa-se o quadro de fissuração, já que ele pode ser provocados pelos mais diversos fatores, como por exemplo: reações expansivas ocasionadas por agentes

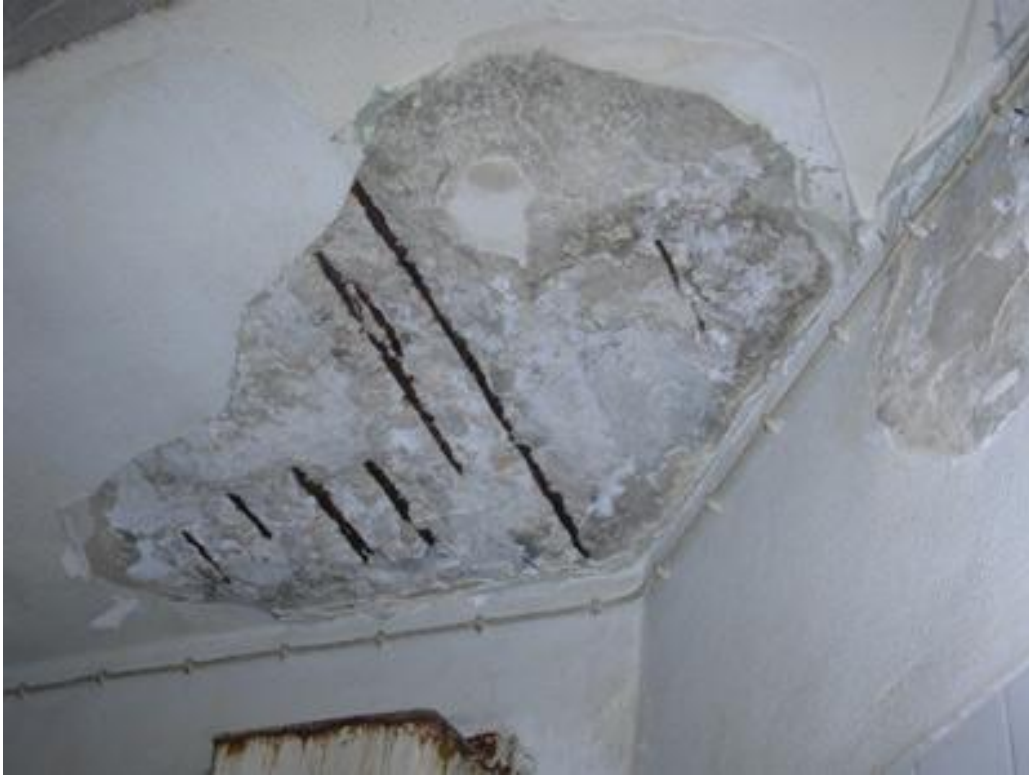
A corrosão de elementos metálicos acontece através da alteração de um metal em íon metálico pela sua alteração química com o meio ambiente. Pode-se definir a corrosão das armaduras nas estruturas de concreto armado, como sendo um processo de deterioração do aço, que conseqüentemente provoca a perda de seção das barras e esta perda de seção forma-se corrosão. A corrosão no entorno das armaduras, vai se acumulando e gerando tensões internas o que acaba fissurando o concreto e seqüencialmente lascando-o, deixando a armadura exposta as agressões, o que acelera ainda mais o processo corrosivo, conforme pode ser observado na Figura 6.2

Figura 6.2 - Corrosão de armaduras Fonte:Internet

É importante frisar que a corrosão é um processo evolutivo, o qual, com o passar do tempo vai se agravando. Logo, situações as quais medidas de segurança são tomadas tardiamente podem comprometer a segurança estrutural.

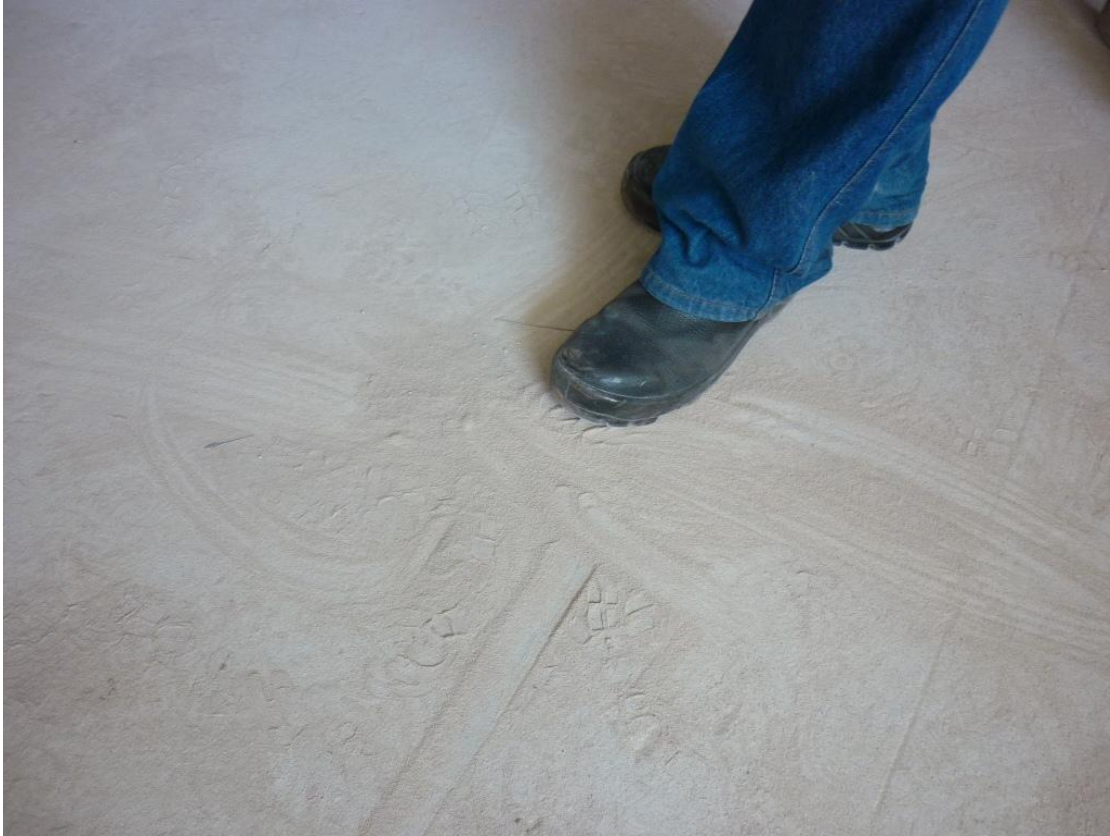
A desagregação é a perda de massa de concreto devido a um ataque químico expansivo de produtos ligados ao concreto e devido à baixa resistência do mesmo, caracterizando-se por agregados soltos ou de fácil remoção, conforme apresentado na Figura 6.3.

Figura 6.3 - Desagregação do Concreto. Fonte: Aguiar, JE (2012)

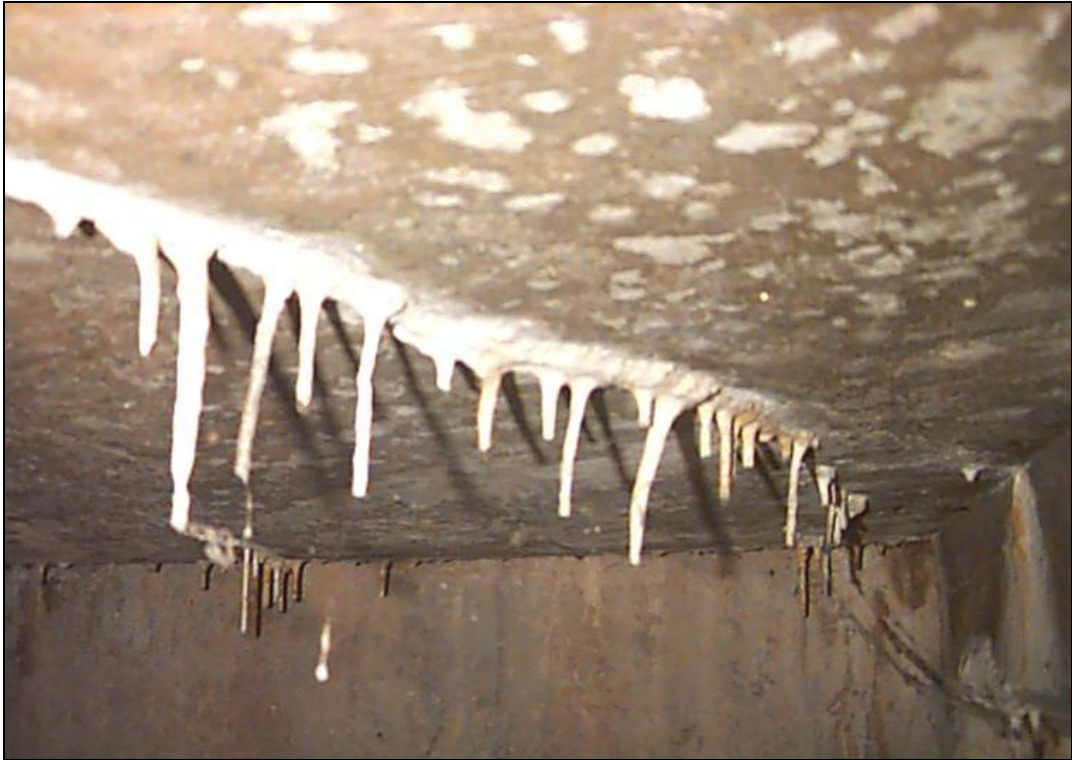
Já a eflorescência é a formação de depósitos de sal na superfície do concreto, resultante da água de infiltrações ou intempéries. Esses sais constituintes podem ser agressivos e causar desagregação profunda, além da modificação do aspecto visual na estrutura, pois há um contraste de cor entre os sais e o substrato sobre os quais se depositam, conforme se pode observar na Figura 6.4 a seguir.

Figura 6.4 - Eflorescência do Concreto. Fonte: Internet
