Curso de Especialização em Sistemas Tecnológicos e Sustentabilidade Aplicados ao  
Ambiente Construído

### **RETROFIT DO ED. TECH TOWER**

# **“RETROFIT DO ED. TECH TOWER”**

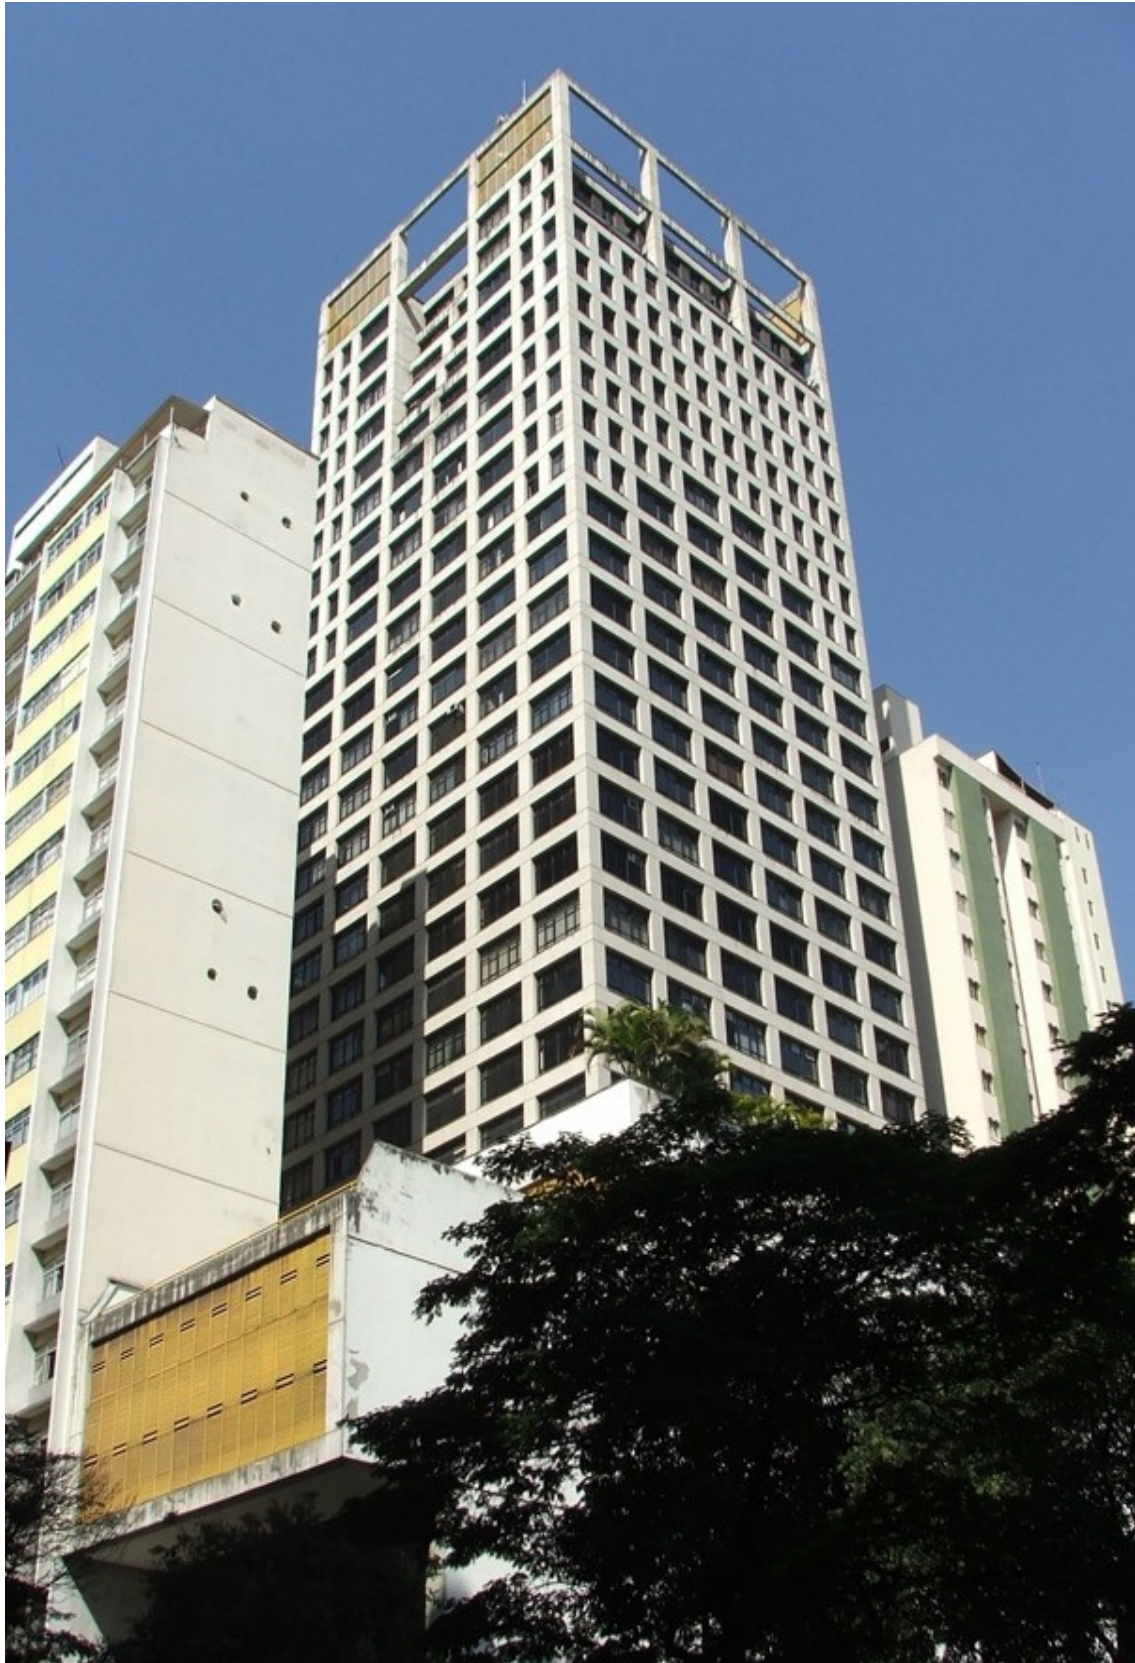
Fig. 01 – Foto Fachada Av. Augusto de Lima, 2011

Localizado no Centro de Belo Horizonte, na Avenida Augusto de Lima, 479, o Edifício Tech Tower foi projetado pelo Arquiteto Carlos Alberto Bittar Ribeiro. A conclusão da sua obra foi em meados de 1998 e, desde então, se configura como um dos edifícios mais altos da cidade, com 25 andares.

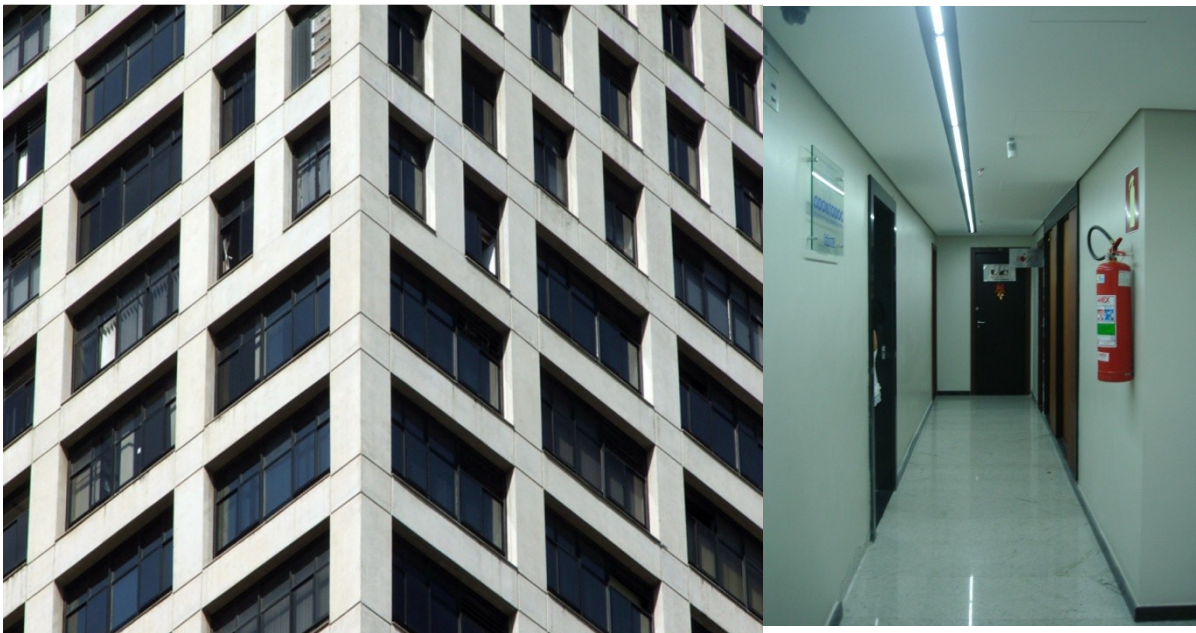
**Fig. 04 – Foto detalhe fachada, 2011**

As aberturas das salas são feitas por grandes janelas com caixilhos pretos e vidro fumê. As janelas correspondem a mais de 50% da área das fachadas e são similares em todas as orientações.

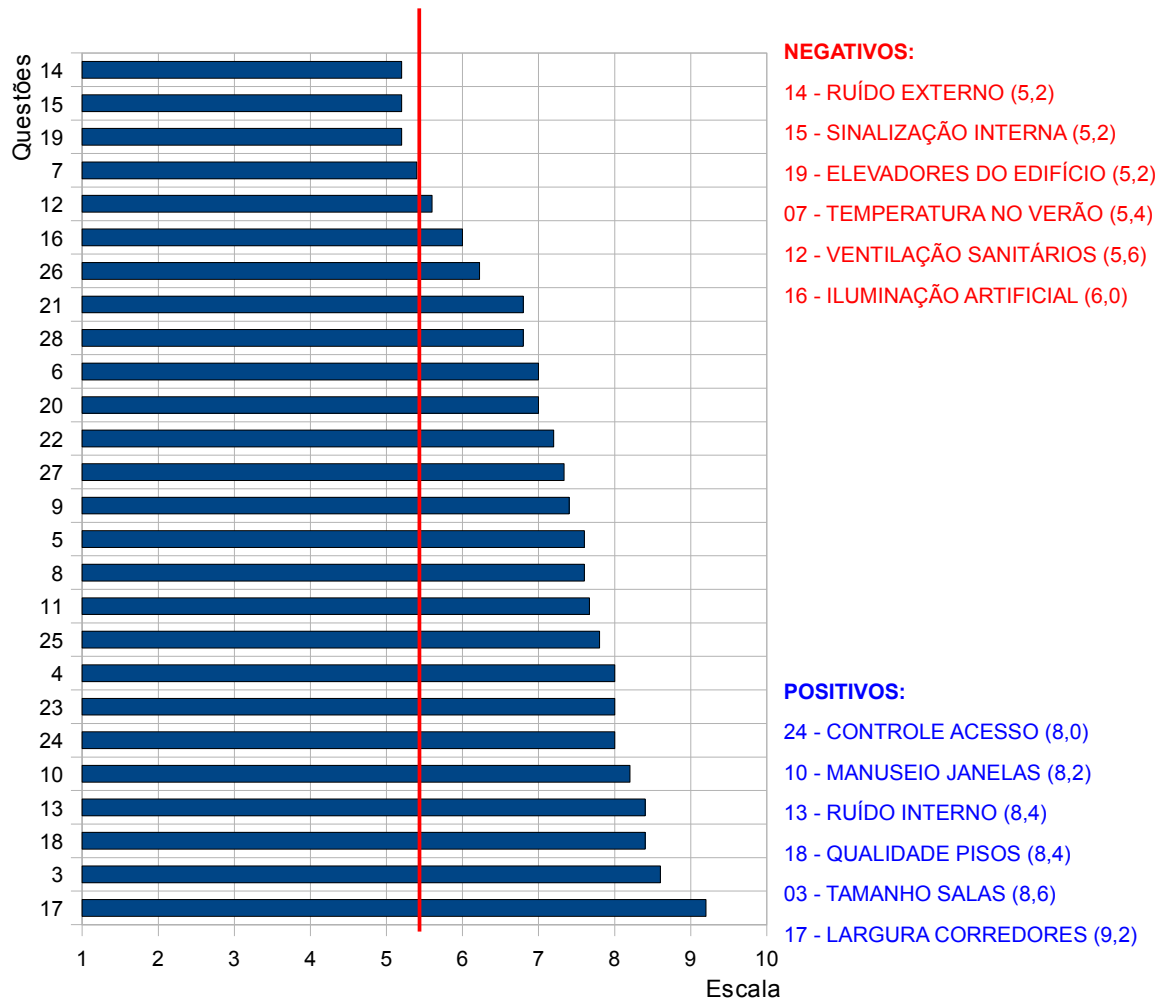
Fig. 06 – Gráfico de Pareto Usuários

Tendo em vista a mínima média aceitável, na escala de satisfação de 5,5 pontos, observa-se como itens de maior insatisfação pelos usuários do ETT a interferência do ruído externo nas salas de trabalho (1º), a deficiência na sinalização interna do edifício (2º), a insatisfação quanto aos elevadores (3º) e a temperatura desconfortável nas salas no período do verão (4º). Vale acrescentar como itens a serem contemplados nessa pesquisa, por atingirem baixas pontuações, a insatisfação com a ventilação dos sanitários (5º) e reclamações quanto à iluminação artificial de áreas de uso comum (6º).

Quanto aos itens de maior satisfação destaca-se a largura dos corredores (1º), o tamanho das salas (2º), a qualidade dos pisos (3º), a baixa interferência de ruídos internos nas salas (4º); a facilidade de manusear as janelas (5º) e a satisfação do controle de acesso ao ETT (6º).

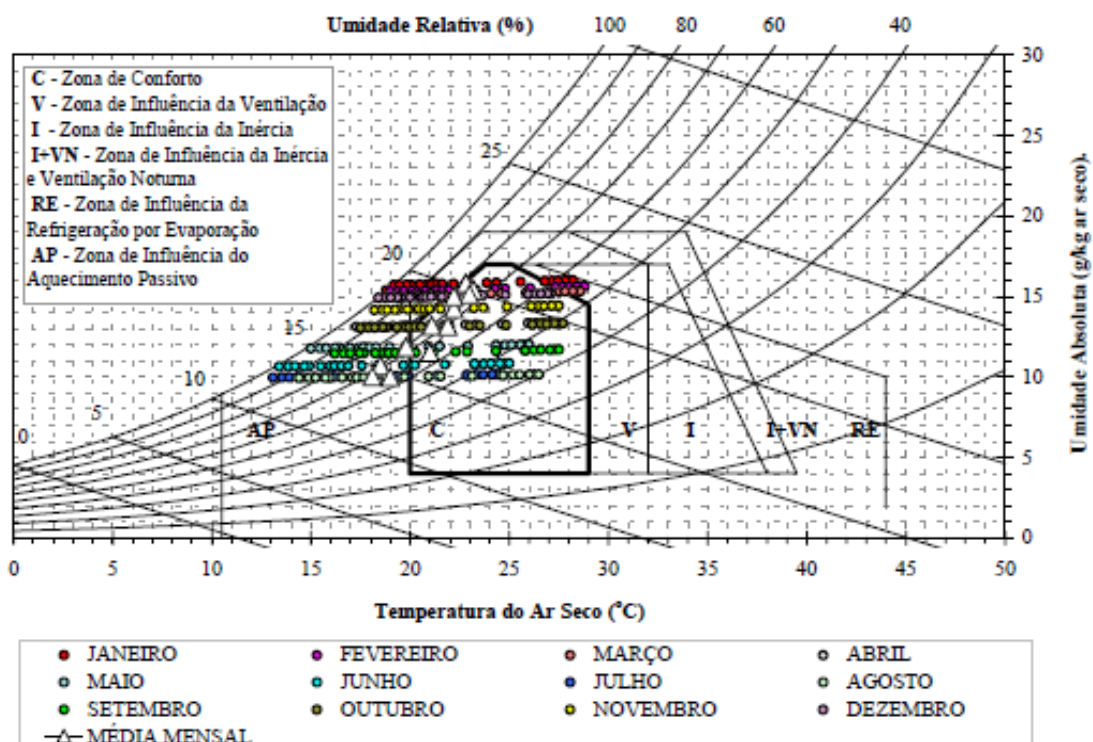
Fig. 11 – Diagrama Bioclimático de Givoni para Belo Horizonte, com variação estimada de 24h para os dados mensais. Fonte de dados: BRASIL, 1992.

Ou seja, a opção da ventilação cruzada poderia se configurar como uma estratégia de condicionamento térmico passivo para as salas no período do verão. Uma outra estratégia seria reduzir a incidência de radiação solar nas salas, reduzindo a temperatura interna no meses mais quentes, para voltar as condições da zona de conforto.

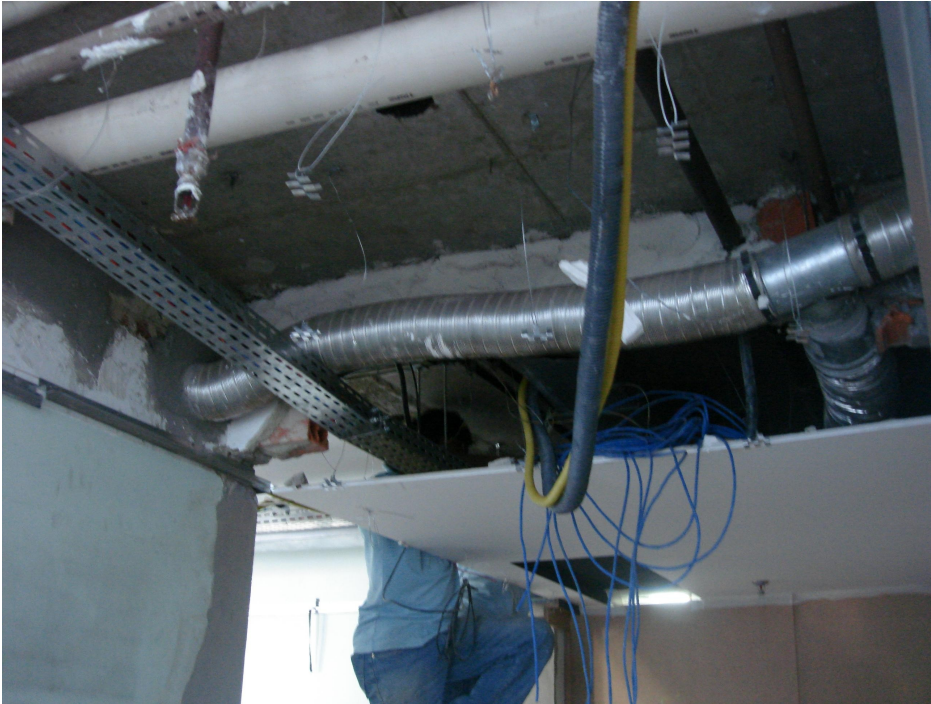
Fig. 16 – Foto dos dutos de ar no entreforro da circulação, 2010

Ficou concluído que os valores necessários para atender a vazão de ar dos sanitários conferem com o tamanho dos dutos apresentados no projeto de exaustão do ETT (anexo 9.2). O maquinário também possui as especificações exigidas para a retirada de ar.

Logo, retomamos a hipótese que o condomínio tem desligado os equipamentos no intuito de economizar energia. A solução seria religar os equipamentos, ao menos no período comercial.

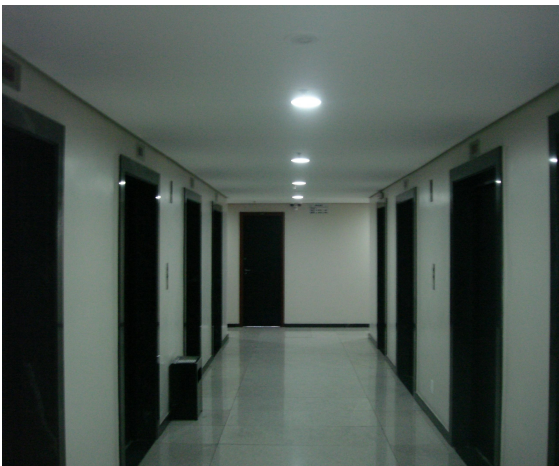
**Fig. 18 – Foto corredor Tipo, 2011**

A administração do Condomínio alega que foi estimado um nível de iluminância na ordem de 200 lux para os corredores. Entretanto, foi constatado uma depreciação desse fluxo e, atualmente, ele representa pouco mais de 20% do inicialmente estimado.

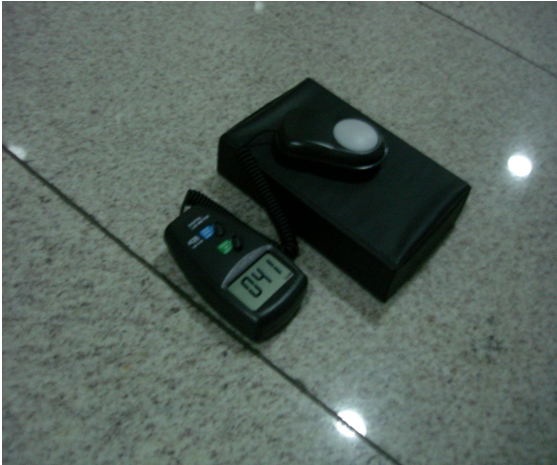
**Fig. 20 – Foto resultado medição corredor Tipo (Média de 41 Lux), 2011**

A NBR 5413 determina níveis de iluminâncias gerais para corredores e escadas entre 75 a 150 lux. Níveis esses, muito distantes dos encontrados no ETT. Posto que nos pavimentos tipo o baixo valor encontrado prejudica a identificação do espaço e no corredor do 8º pavimento gera desconforto devido a mudança abrupta de iluminação.
