**Avaliação de pós-ocupação e renovação de empreendimento  
hoteleiro através da análise de desempenho térmico, acústico e  
luminoso de ambientes segundo parâmetros normativos**

2011

Monografia apresentada no curso de Pós-Graduação em Sistemas Tecnológicos e Sustentabilidade Aplicados ao Ambiente Construído do Departamento de Tecnologia de Arquitetura e do Urbanismo, da Faculdade de Arquitetura, da Universidade Federal de Minas Gerais, como requisito parcial para obtenção do título de especialista.

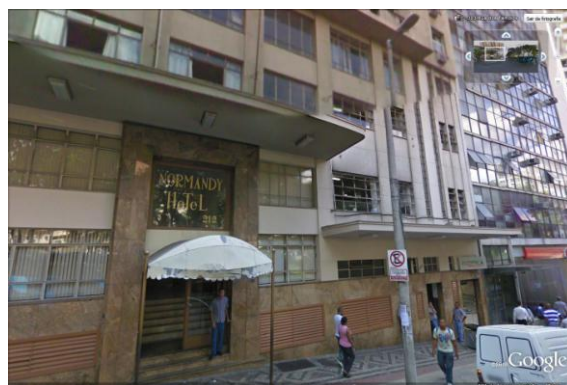
FOTO 03 E 04: FACHADA RUA TAMOIOS – VOLTADA PARA SUL / SUDOESTE – GOOGLE EARTH – 09/2011.

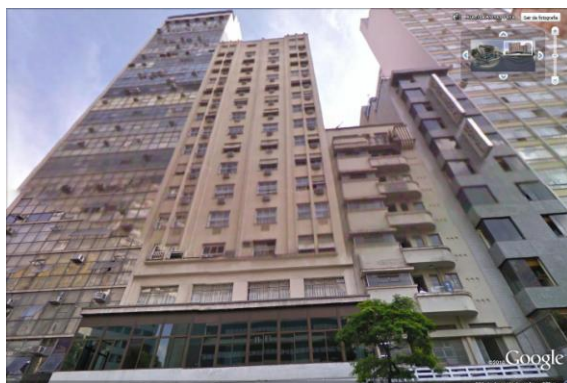
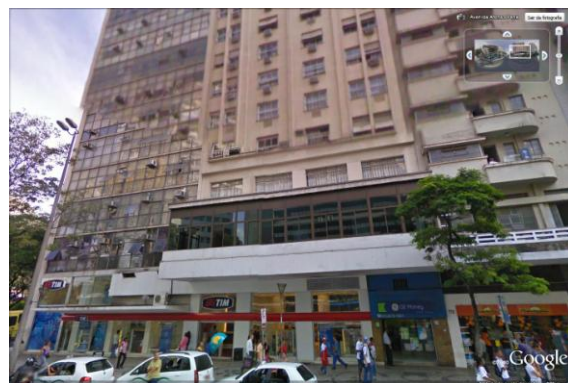
FOTO 05 E 06: FACHADA AVENIDA AFONSO PENA – VOLTADA PARA NORDESTE – GOOGLE EARTH – 09/2011.

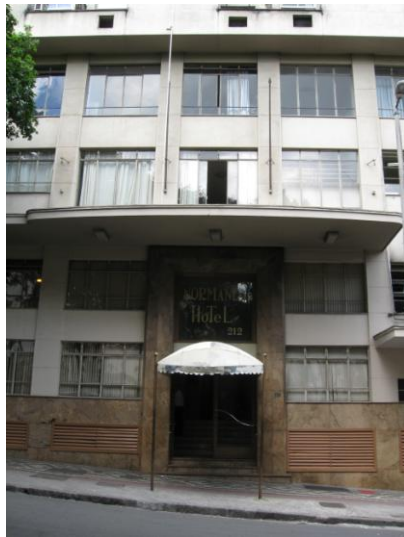
FOTO 07 E 08: ENTRADA HOTEL - EXTERNO E INTERNO – PELA AUTORA – 09/2011.

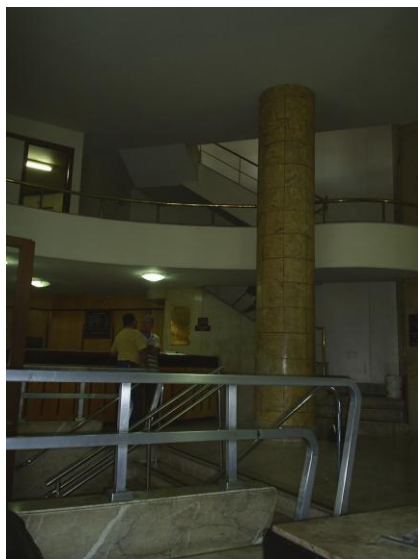
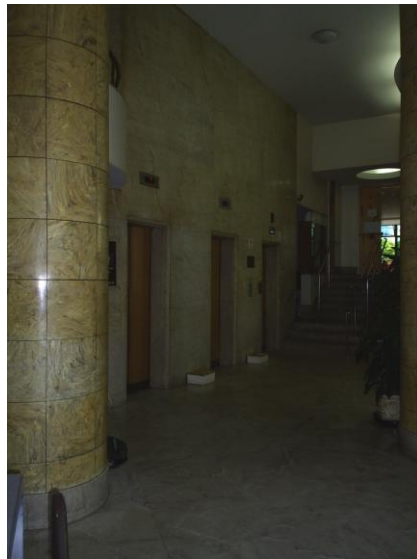
FOTO 09 E 10: RECEPÇÃO / MEZANINO / HALL ELEVADORES – PELA AUTORA – 09/2011.

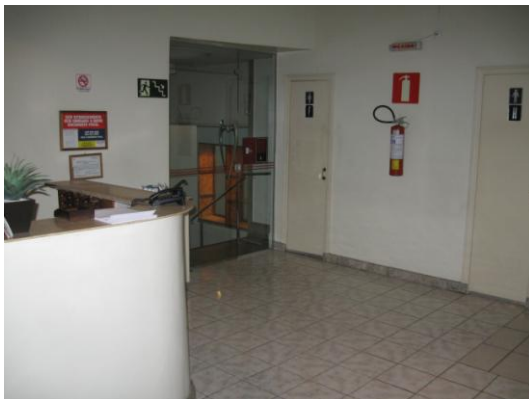
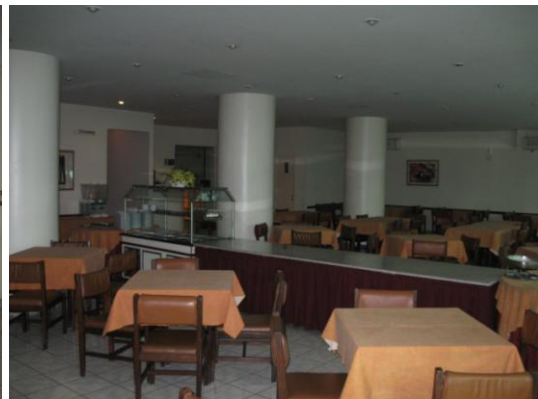
FOTO 17 E 18: ACESSO RESTAURANTE (INTERNO) – PISO EM CERÂMICA (COR: BEGE - DIVERSOS MODELOS); RODAPÉ EM GRANITO (COR: BEGE) PAREDES EM MASSADAS E PINTADAS (COR: BRANCO); PORTA VIDRO TEMPERADO COM PUXADORES METÁLICOS. ACESSO SANITÁRIO (MASCULINO E FEMININO) – PORTAS MADEIRA PINTADAS – FOTOS PELA AUTORA – 09/2011.

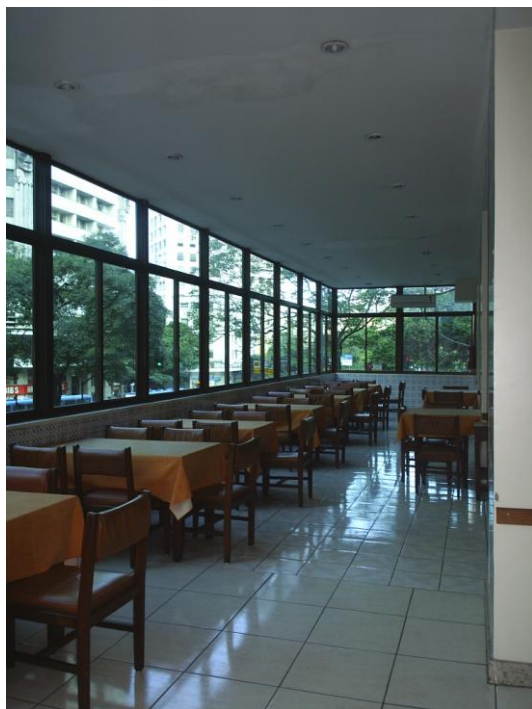
**FOTO 19:** RESTAURANTE – PISO EM CERÂMICA (COR: BEGE - DIVERSOS MODELOS); RODAPÉ EM GRANITO (COR: BEGE) PAREDES (PEITORIL INTERNO) EM CERÂMICA PORTUGUESA; FECHAMENTO EM ESQUADRIA METÁLICA (COR: MARROM). FOTOS PELA AUTORA – 09/2011.

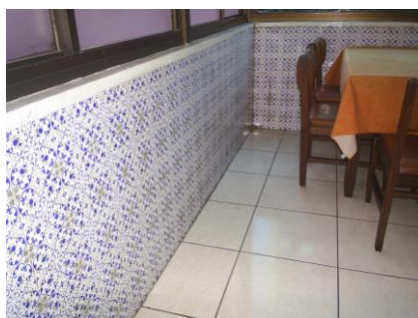
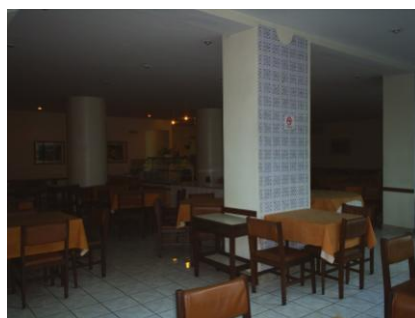
**FOTO 20 E 21:** RESTAURANTE – DETALHE: PEITORIL E PAREDES EM CERÂMICA PORTUGUESA. ESTE ACABAMENTO FOI INTRODUZIDO EM UMA DAS REFORMAS DO HOTEL ONDE A VARANDA FOI INCORPORADA AO RESTAURANTE. FOTOS PELA AUTORA – 09/2011.

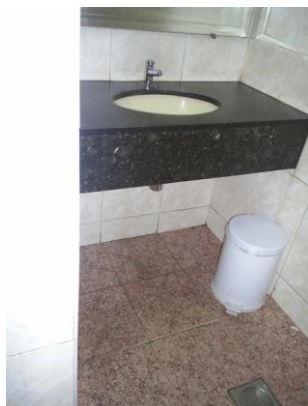
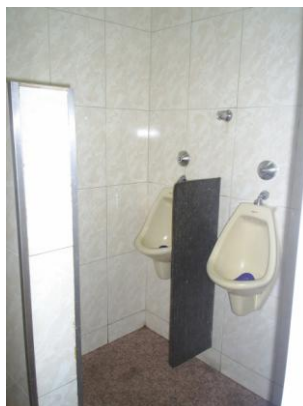
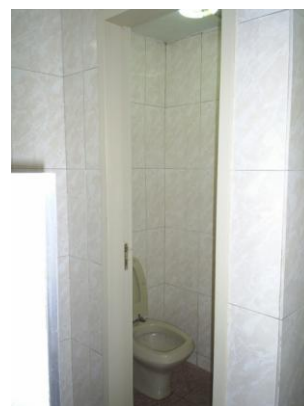
**FOTO 22, 23 E 24:** SANITÁRIO MASCULINO E FEMININO (RESTAURANTE) – PISO: CERÂMICA; PAREDE: CERÂMICA; BANCADA: GRANITO COM CUBA LOUÇA, TORNEIRA TEMPORIZADA CROMADA, VASO E MICTÓRIO EM LOUÇA. ACABAMENTO POSTERIOR A DATA DA CONSTRUÇÃO, INTRODUZIDO EM UMA DAS REFORMAS. FOTOS PELA AUTORA – 09/2011.

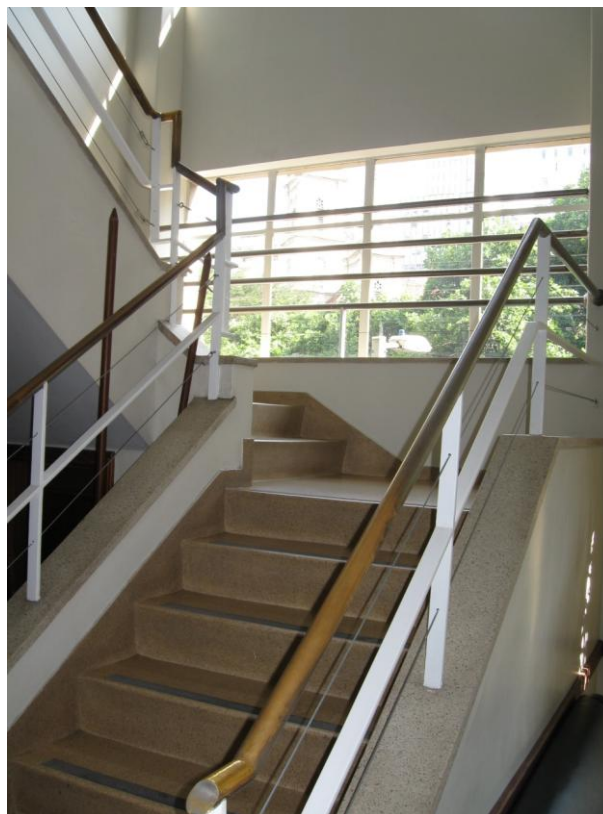
**FOTO 25:** HALL 3º PAVIMENTO - ESCADA ACESSO 3º PARA 4º PAVIMENTO – PISO: GRANILITE (COR: BEGE); PAREDE: EMASSADA E PINTADA (COR: BRANCO E PALHA); PEITORIL: ACABAMENTO SUPERIOR GRANILITE (COR: BEGE) E GUARDA CORPO METÁLICO (LATÃO POLIDO E PINTURA COR BRANCO). PELA AUTORA – 09/2011.

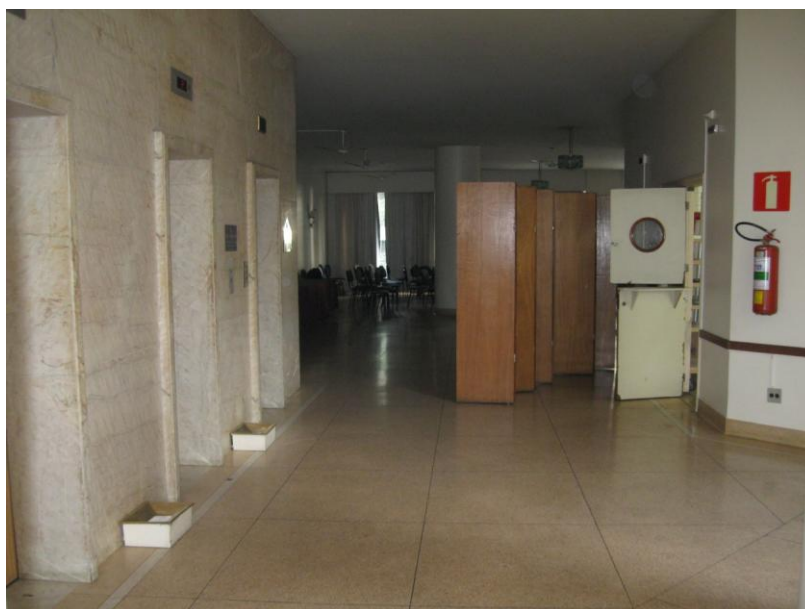
**FOTO 26:** HALL 3º PAVIMENTO – ACESSO SALÃO TIRADENTES – PISO: GRANILITE (COR: BEGE); REVESTIMENTO DA CAIXA DE ELEVADORES EM MÁRMORE (COR: BEGE COM VEIOS BRANCOS E MARRONS) E DEMAIS PAREDES EMASSADAS E PINTADAS (COR: BRANCO); RODAPÉ: GRANILITE (COR: BEGE). PELA AUTORA – 09/2011.

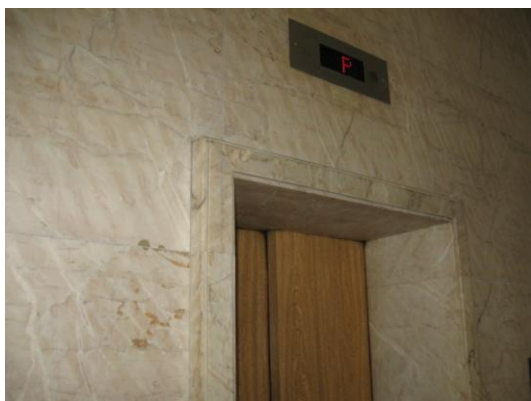
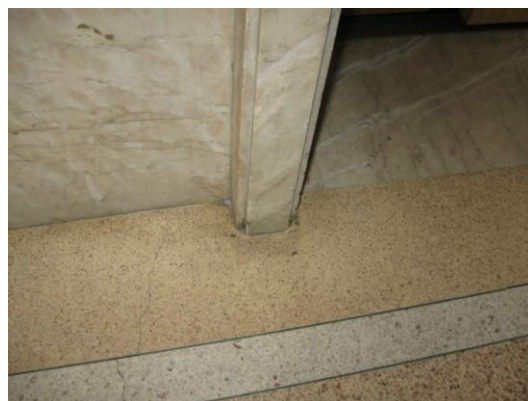
**FOTO 27 E 28:** HALL 3º PAVIMENTO – DETALHE CX. ELEVADORES– PISO: GRANILITE (COR: BEGE); REVESTIMENTO DA CAIXA DE ELEVADORES EM MÁRMORE (COR: BEGE COM VEIOS BRANCOS E MARRONS); PORTAS ELEVADORES – REVESTIMENTO MADEIRA. PELA AUTORA – 09/2011.

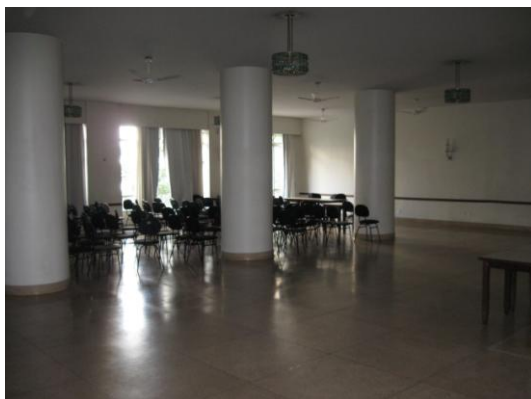
**FOTO 29:** SALÃO EVENTOS 01 – SALÃO TIRADENTES– PISO: GRANILITE (COR: BEGE); RODAPÉ: GRANILITE (COR: BEGE); PAREDE: EMASSADA E PINTADA (COR: BRANCO) ESQUADRIAS: JANELAS METÁLICAS PINTADAS (COR: BRANCO). PELA AUTORA – 09/2011.

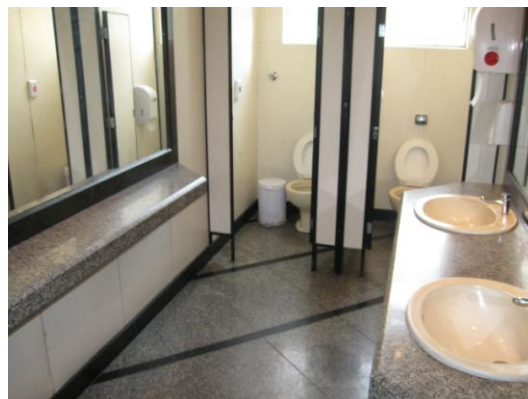
**FOTO 30:** INSTALAÇÃO SANITÁRIA – SALÃO TIRADENTES – PISO: GRANITO (COR: CINZA E PRETO); RODAPÉ: GRANITO (COR: PRETO); PAREDE: FÓRMICA (COR: BRANCO) ESQUADRIAS: JANELAS METÁLICAS PINTADAS (COR: BRANCO). VASO SANITÁRIO E CUBAS EM LOUÇA; TORNEIRA TEMPORIZADA CROMADA. PELA AUTORA – 09/2011.

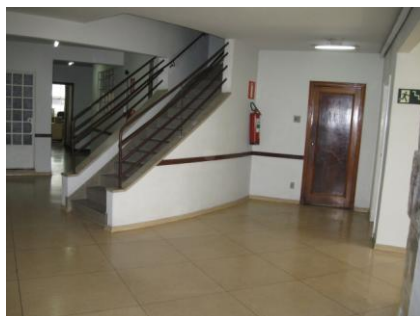
Uso atual: 4º Pavimento – Área administrativa	
Área	442,52m <sup>2</sup>
Estrutura	Vigas e colunas são em concreto armado.
Laje	Plana em concreto armado
Alvenarias e fosso do elevador	Em concreto Armado
Revestimentos, forros, pinturas, acabamentos	Piso: Granilite (bege) / Rodapé: Granilite (bege) / Parede: Emassada e pintada (branco)
Esquadrias	Porta de madeira envernizada / Porta metálica pintada / os caixilhos de ferro apresentam corrosão e problemas nas articulações e trilhos / os caixilhos de madeira estão em bom estado de conservação.
Vidraçaria	Vidro liso e fantasia

FOTO 31 E 32: ÁREA COMUM DO 4º PAVIMENTO – PELA AUTORA – 09/2011.

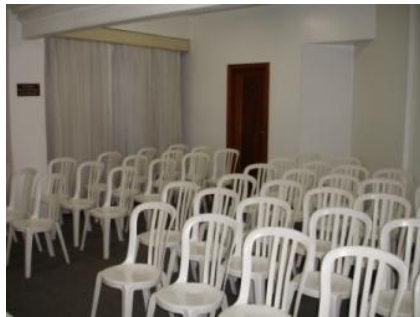
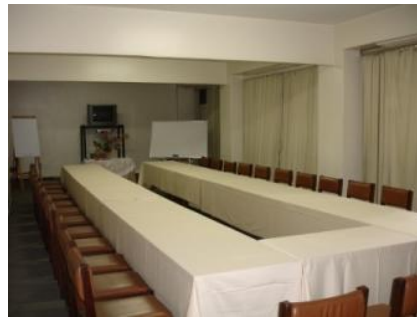
FOTO 33 E 34: SALA OURO PRETO E SALA MARIANA – PELA AUTORA – 09/2011.

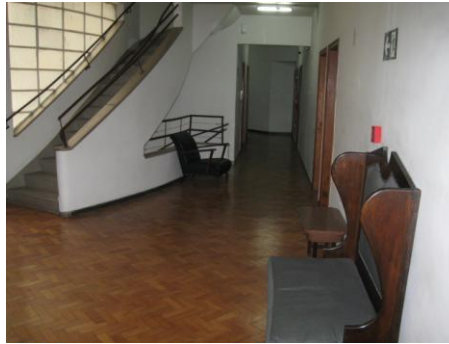
**FOTO 35:** ÁREA COMUM – CIRCULAÇÃO 6º ANDAR – PISO: TACO MADEIRA SINTECADO; RODAPÉ: ARDÓSIA (COR: VERDE ESCURO); PAREDES: EMASSADAS E PINTADAS (COR: BRANCO); ESCADA: PISO: GRANILITE (COR: BEGE); RODAPÉ: GRANILITE (COR: BEGE); GUARDA CORPO: PARTE EM ALVENARIA EMASSADA E PINTADA (COR: BRANCO) COM ACABAMENTO NA PARTE SUPERIOR EM GRANILITE (COR: BEGE) PARTE METÁLICO PINTADO (COR: MARROM). PORTAS: PORTAS, MARCOS E ALIZARES EM MADEIRA ENVERNIZADA, MAÇANETA TIPO BOLA CROMADA. TETO: EMASSADO E PINTADO (COR: BRANCO). PELA AUTORA – 09/2011.

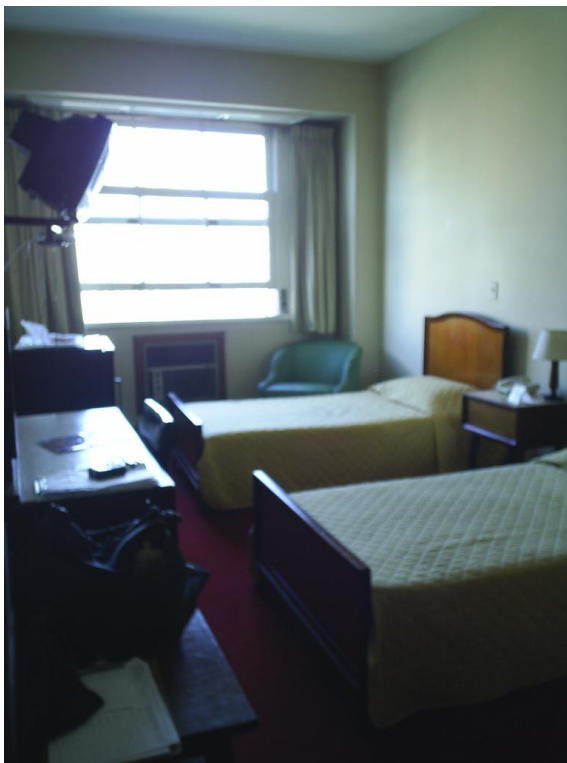
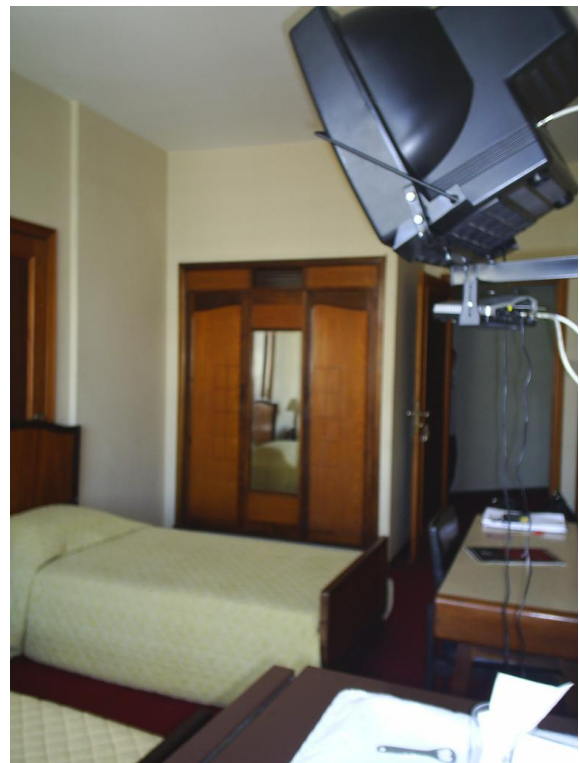
**FOTO 36 E 37:** APARTAMENTO 6º ANDAR (612) – PISO: CARPETE (COR: VERMELHO); RODAPÉ: ARDÓSIA (COR: VERDE ESCURO); PAREDES: EMASSADAS E PINTADAS (COR: PALHA); TETO: EMASSADO E PINTADO (COR: BRANCO). PORTAS: PORTAS, MARCOS E ALIZARES EM MADEIRA ENVERNIZADA, MAÇANETA TIPO BOLA CROMADA. PELA AUTORA – 09/2011.

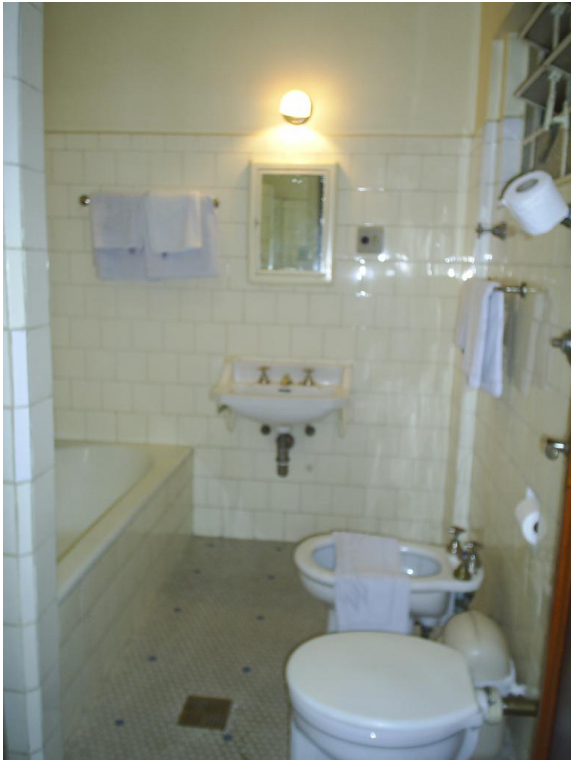
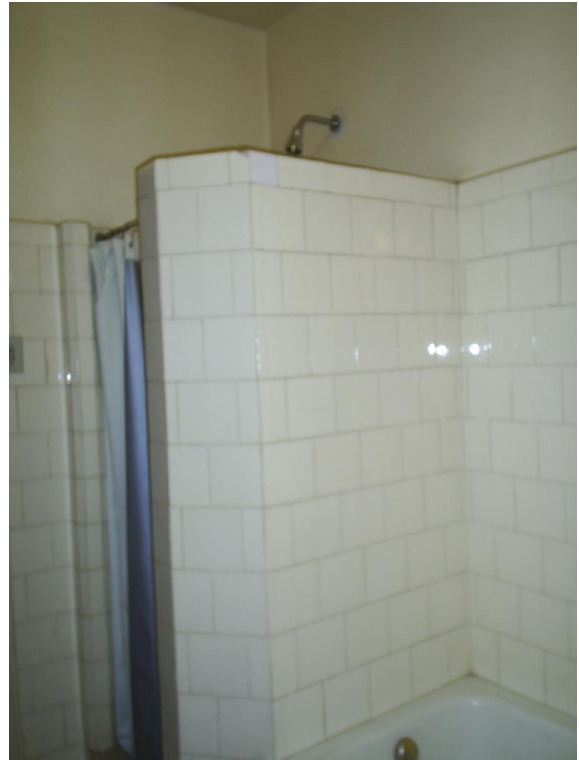
**FOTO 38 E 39:** SANITÁRIO APARTAMENTO 6º ANDAR – PISO: CERÂMICA SEXTAVADA (COR: BRANCO E DETALHES AZUL); PAREDES: BARRADO CERÂMICA 15X15 CM (COR: BRANCO) ACIMA BARRADO EMASSADO E PINTADO (COR: BRANCO); TETO: EMASSADO E PINTADO (COR: BRANCO). PORTAS: PORTAS, MARCOS E ALIZARES EM MADEIRA ENVERNIZADA, MAÇANETA TIPO BOLA CROMADA. PELA AUTORA – 09/2011.

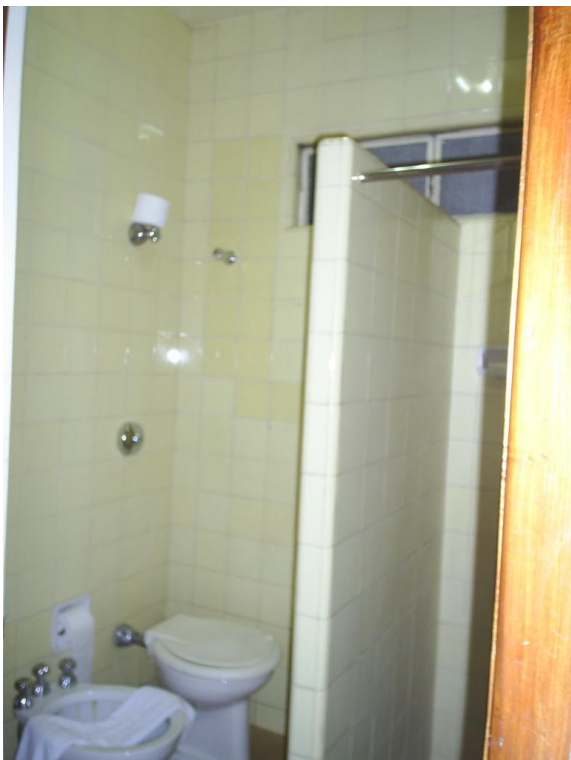
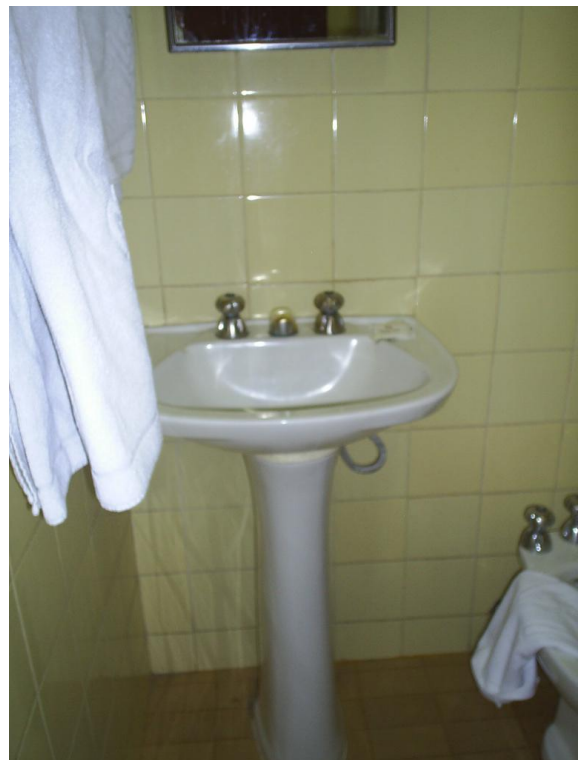
**FOTO 40 E 41:** SANITÁRIO APARTAMENTO (VARIAÇÕES NO ACABAMENTO) – PISO: CERÂMICA 30X30 CM (COR: MARRON CLARO); PAREDES: CERÂMICA 15X15 CM (COR: AMARELO CLARO E AMARELO ESCURO – RECORTES DEVIDO REFORMAS); TETO: EMASSADO E PINTADO (COR: BRANCO). PORTAS: PORTAS, MARCOS E ALIZARES EM MADEIRA ENVERNIZADA, MAÇANETA TIPO BOLA CROMADA. PELA AUTORA – 09/2011.

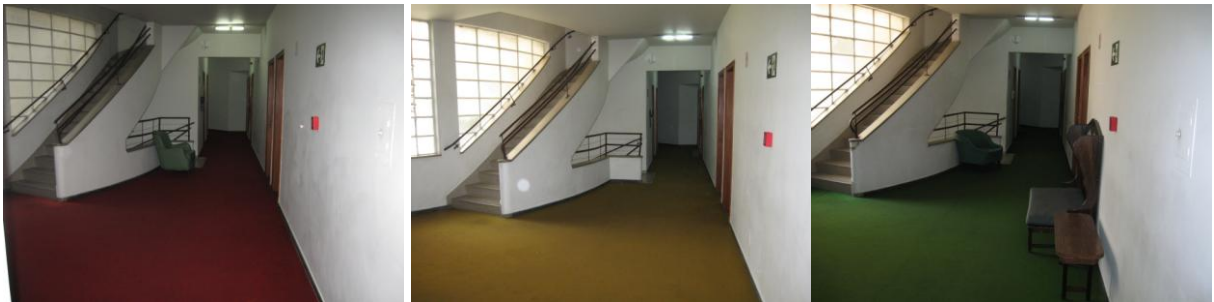
**FOTO 42, 43 E 44:** ÁREA COMUM – CIRCULAÇÃO 7º AO 10º, 12º, 13º E 15º ANDARES – PISO: CARPETE (COR: VERMELHO / MARRON / VERDE); RODAPÉ: ARDÓSIA (COR: VERDE ESCURO); PAREDES: EMASSADAS E PINTADAS (COR: BRANCO); ESCADA: PISO: GRANILITE (COR: BEGE); RODAPÉ: GRANILITE (COR: BEGE); GUARDA CORPO: PARTE EM ALVENARIA EMASSADA E PINTADA (COR: BRANCO) COM ACABAMENTO NA PARTE SUPERIOR EM GRANILITE (COR: BEGE) PARTE METÁLICO PINTADO (COR: MARROM). PORTAS: PORTAS, MARCOS E ALIZARES EM MADEIRA ENVERNIZADA, MAÇANETA TIPO BOLA CROMADA. TETO: EMASSADO E PINTADO (COR: BRANCO). PELA AUTORA – 09/2011.

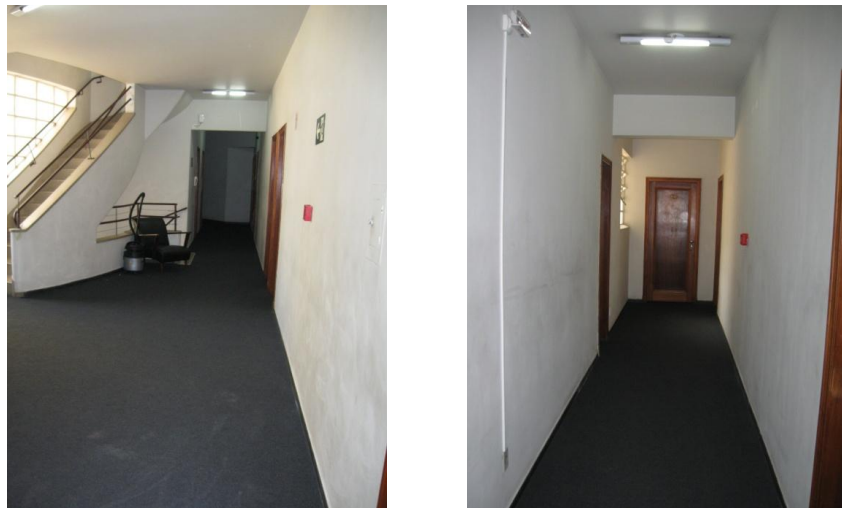
**FOTO 45 E 46:** ÁREA COMUM – CIRCULAÇÃO 11º ANDAR – PISO: CARPETE (COR: CINZA); RODAPÉ: ARDÓSIA (COR: VERDE ESCURO); PAREDES: EMASSADAS E PINTADAS (COR: BRANCO); ESCADA: PISO: GRANILITE (COR: BEGE); RODAPÉ: GRANILITE (COR: BEGE); GUARDA CORPO: PARTE EM ALVENARIA EMASSADA E PINTADA (COR: BRANCA) COM ACABAMENTO NA PARTE SUPERIOR EM GRANILITE (COR: BEGE) PARTE METÁLICO PINTADO (COR: MARROM). PORTAS: PORTAS, MARCOS E ALIZARES EM MADEIRA ENVERNIZADA, MAÇANETA TIPO BOLA CROMADA. TETO: EMASSADO E PINTADO (COR: BRANCO). PELA AUTORA – 09/2011.

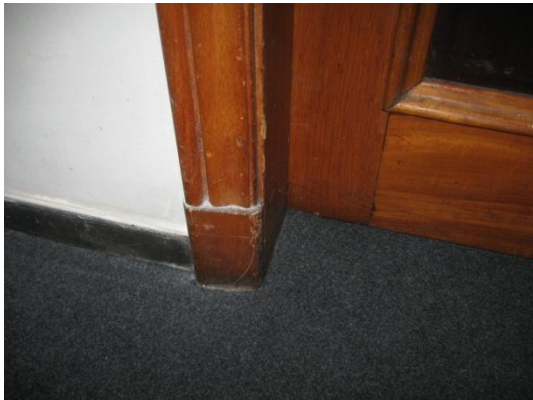
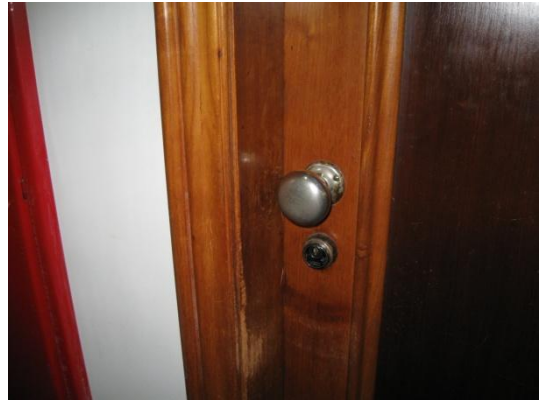
**FOTO 47 E 48:** ÁREA COMUM – CIRCULAÇÃO 11º ANDAR – DETALHE: PISO / RODAPÉ / ALIZAR / MAÇANETA. PELA AUTORA – 09/2011.

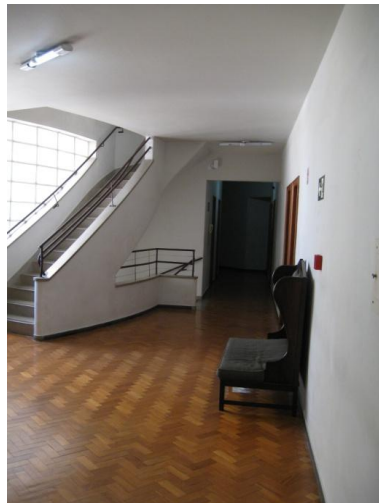
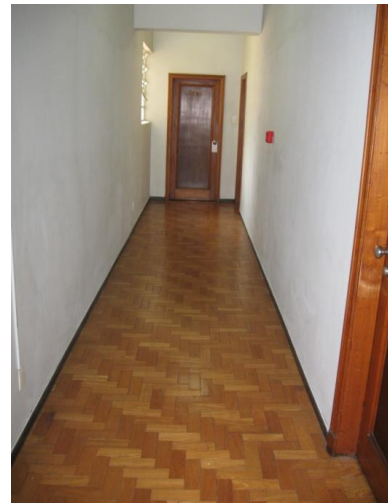
**FOTO 49 E 50:** ÁREA COMUM – CIRCULAÇÃO 14º ANDAR – PISO: TACO MADEIRA SINTECADO; RODAPÉ: ARDÓSIA (COR: VERDE ESCURO); PAREDES: EMASSADAS E PINTADAS (COR: BRANCO); ESCADA: PISO: GRANILITE (COR: BEGE); RODAPÉ: GRANILITE (COR: BEGE); GUARDA CORPO: PARTE EM ALVENARIA EMASSADA E PINTADA (COR: BRANCO) COM ACABAMENTO NA PARTE SUPERIOR EM GRANILITE (COR: BEGE) PARTE METÁLICO PINTADO (COR: MARROM). PORTAS, MARCOS E ALIZARES EM MADEIRA ENVERNIZADA, MAÇANETA TIPO BOLA CROMADA. TETO: EMASSADO E PINTADO (COR: BRANCO). PELA AUTORA – 09/2011.

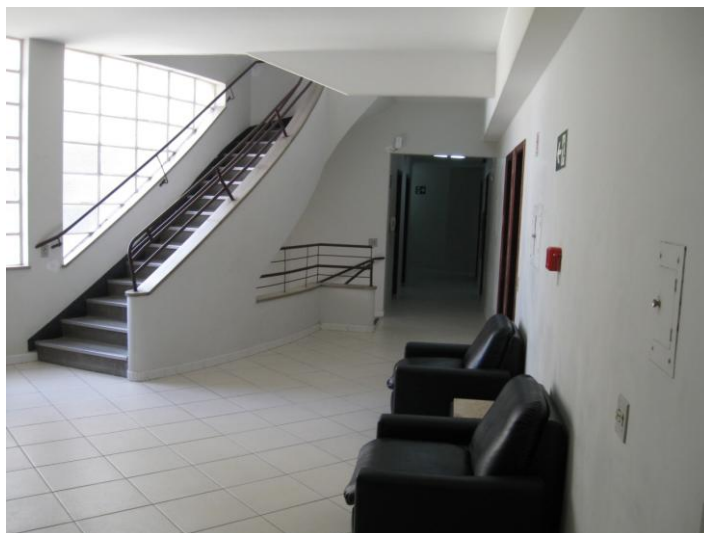
**FOTO 51:** ÁREA COMUM – CIRCULAÇÃO 16º ANDAR – PISO: CERÂMICA 40X40 CM; RODAPÉ: CERÂMICA; PAREDES: EMASSADAS E PINTADAS (COR: BRANCO); ESCADA: PISO: GRANILITE (COR: BEGE); RODAPÉ: GRANILITE (COR: BEGE); GUARDA CORPO: PARTE EM ALVENARIA EMASSADA E PINTADA (COR: BRANCO) COM ACABAMENTO NA PARTE SUPERIOR EM GRANILITE (COR: BEGE) PARTE METÁLICO PINTADO (COR: MARROM). PORTAS: PORTAS, MARCOS E ALIZARES EM MADEIRA ENVERNIZADA, MAÇANETA TIPO BOLA CROMADA. TETO: EMASSADO E PINTADO (COR: BRANCO). PELA AUTORA – 09/2011.

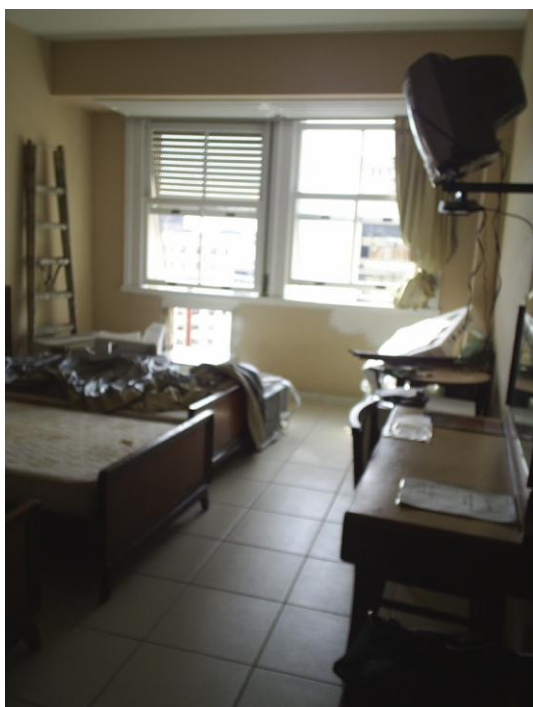
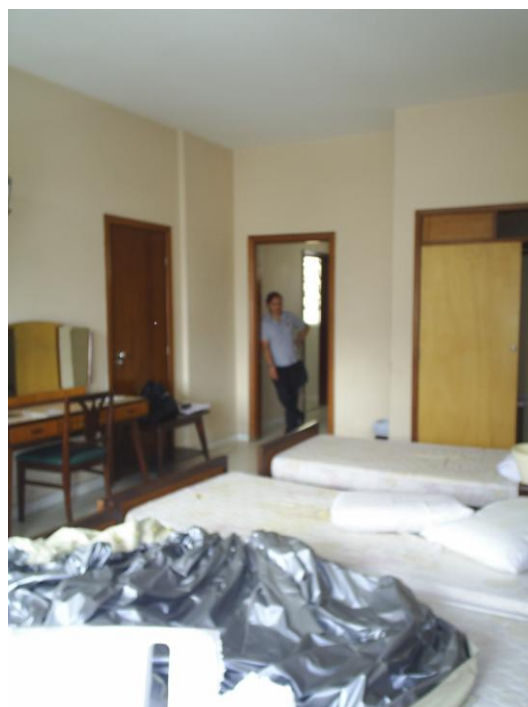
**FOTO 52 E 53:** ÁPARTAMENTO 16º ANDAR (1616) – PISO: CERÂMICA 40X40CM (COR: CINZA CLARO); RODAPÉ: CERÂMICA (COR: CINZA CLARO); PAREDES: EMASSADAS E PINTADAS (COR: PALHA); TETO: EMASSADO E PINTADO (COR: BRANCO). PORTAS: PORTAS, MARCOS E ALIZARES EM MADEIRA ENVERNIZADA, MAÇANETA TIPO BOLA CROMADA. PELA AUTORA – 09/2011.

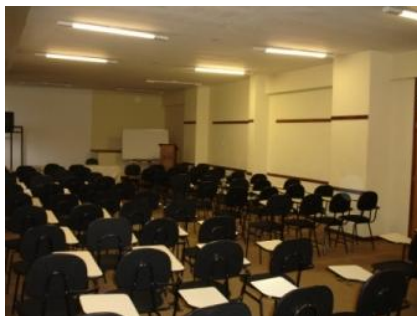
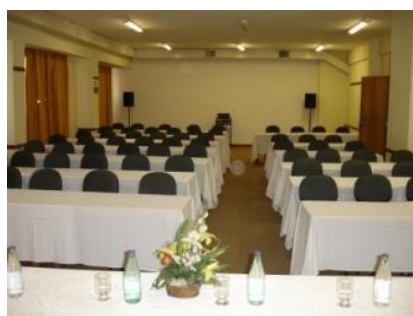
Foto 54 E 55: SALA MAQUINÉ E SALA DIAMANTINA – PELA AUTORA – 09/2011.

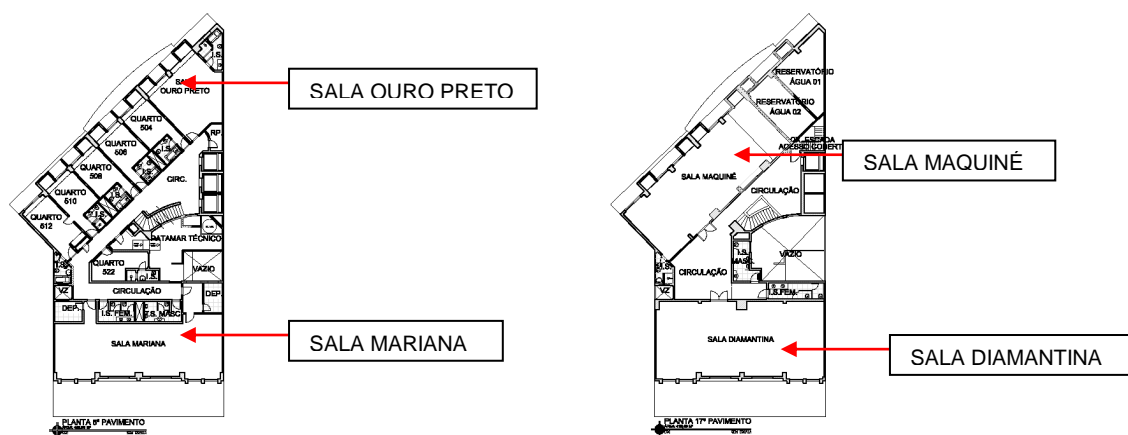
FIGURA 21 – MÉDIA DAS MEDIÇÕES LUMINICAS – SALAS DE EVENTOS. FONTE: ELABORADO PELA AUTORA.
