# **"RECUPERAÇÃO DE PAVIMENTOS FLEXÍVEIS EM ÁREAS DE TAXIAMENTO DE AERONAVES -**

**UM ESTUDO DE CASO DA PISTA FOX-2 DO AEROPORTO INTERNACIONAL  
TANCREDO NEVES - MG"**

Monografia apresentada ao Curso de Especialização em Construção Civil  
da Escola de Engenharia da UFMG

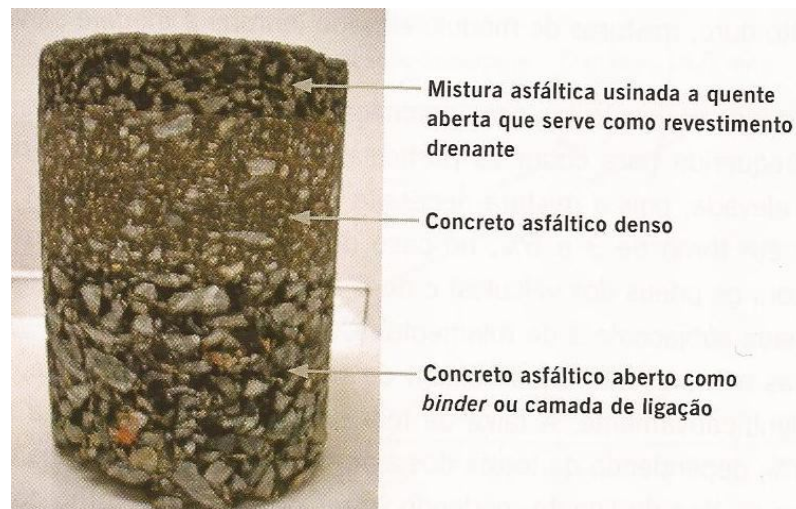
Já a figura 15 ilustra corpo de prova extraído de pista revelando diversas camadas do revestimento asfáltico:

Figura 15 - Camadas de um revestimento asfáltico.  
(Bernucci et. al., 2007)

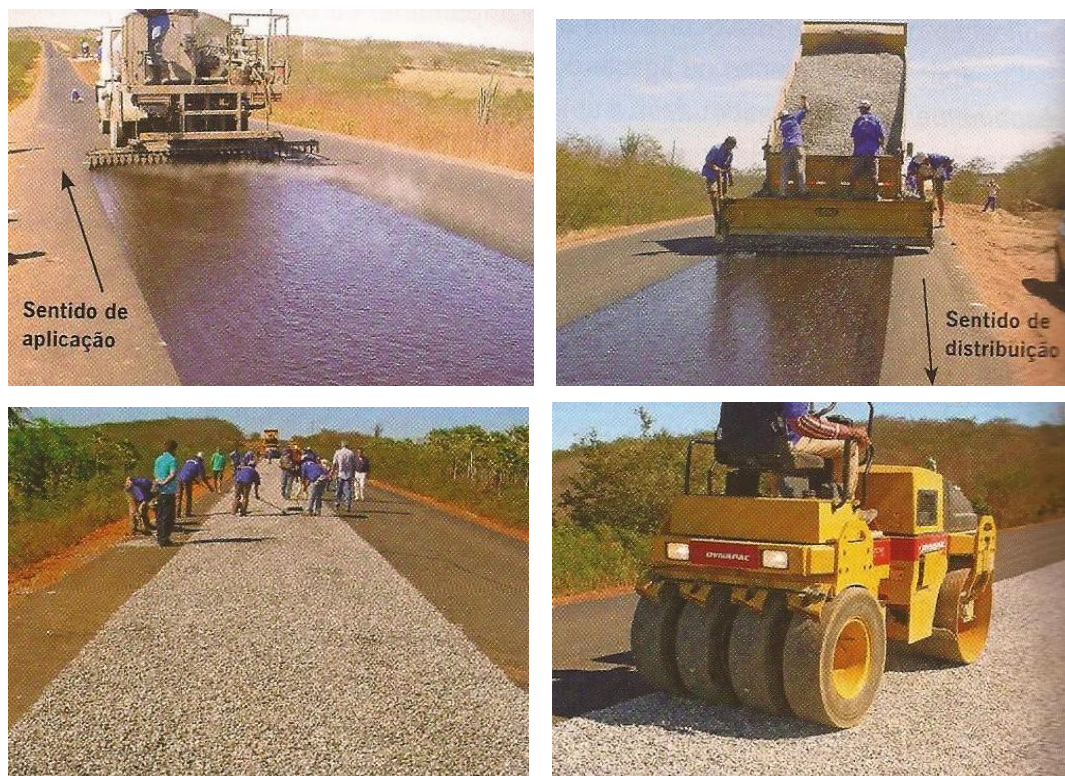
Camada(s) de revestimento do pavimento constituída de aplicações sucessivas de ligante betuminoso coberta por camada de agregado mineral, submetida à compressão. A figura 17 ilustra as etapas sucessivas de um tratamento superficial.

Figura 17 - Etapas sucessivas de um tratamento superficial simples.

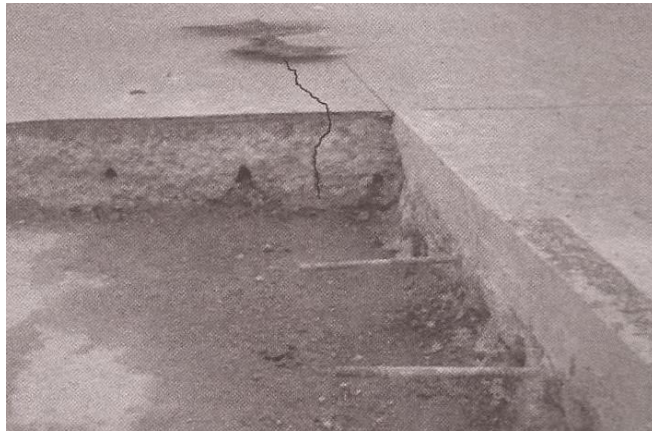
Figura 18 - Trinca longitudinal - Corte pouco profundo.  
(Silva, 2008)

exemplos destas patologias. As causas mais comuns de trincas são, dentre outros fatores: corte pouco profundo, atraso na serragem ou corte das juntas, desalinhamento das barras de transferência, reflexão de trincas do concreto compactado com rolo, restrição da sub-base, recalque da fundação e reação álcali-agregado.

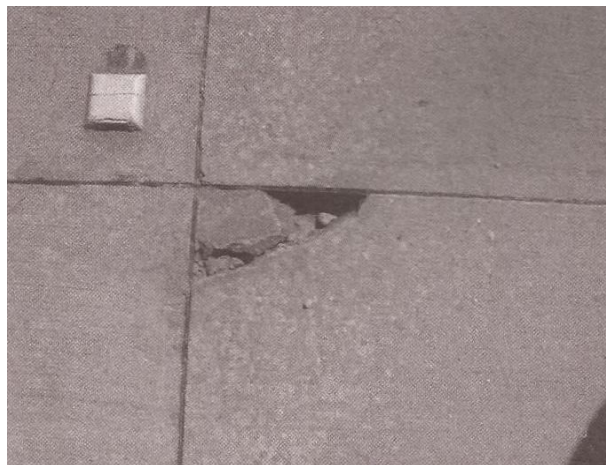
Figura 19 - Trinca Diagonal - Atraso no corte das juntas.  
(Silva, 2008)

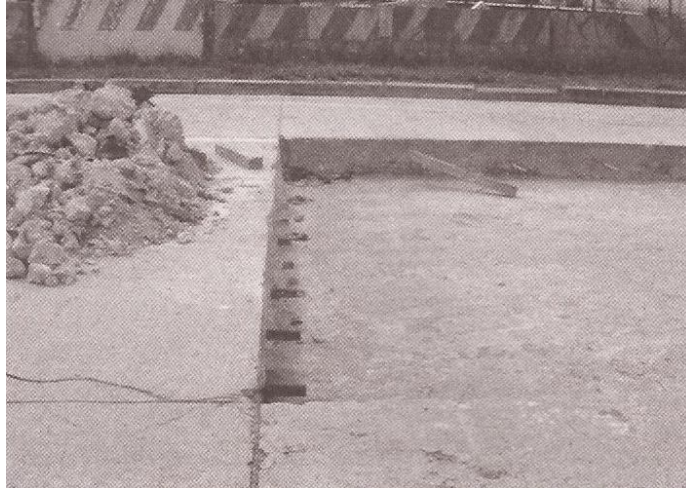
Figura 20 - Trinca transversal - Desalinhamento das barras.  
(Silva, 2008)

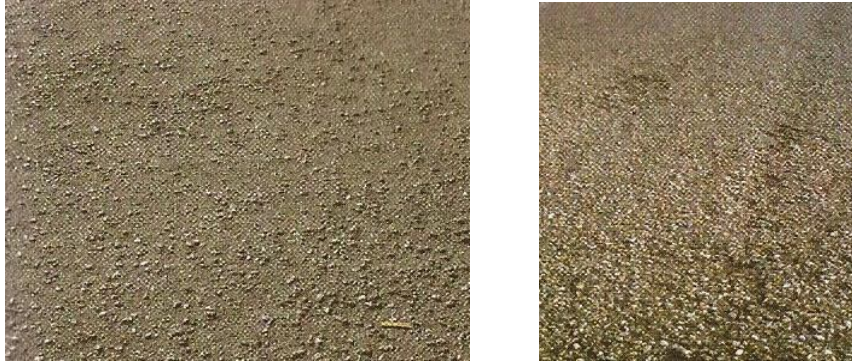
Figura 32 - (a) Desgaste e (b) desagregação decorrentes da falta de aderência ligante-agregado ou da presença de água nos vazios das camadas.  
(Bernucci, 2007)

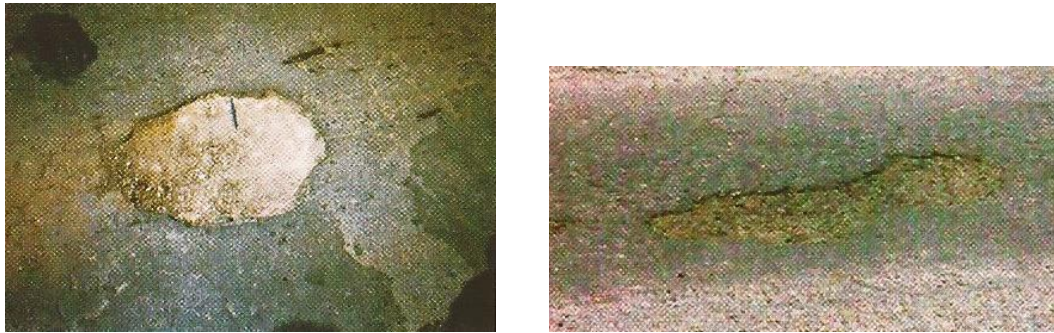
Figura 33 - Panelas causadas por deficiências na compactação, umidade excessiva nas camadas inferiores ou segregação.  
(Bernucci, 2007)

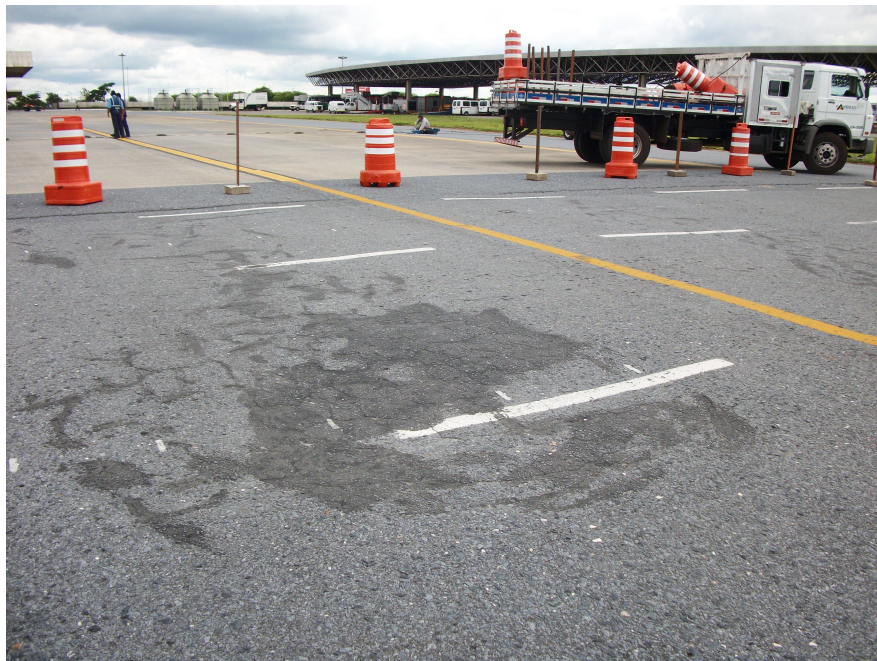
No entanto, na pista de taxi denominada FOX-2, foi encontrado um problema que mereceu maior atenção. Em área de aproximadamente 200 m<sup>2</sup>, foi verificada depressão no pavimento que acarretou em ocorrência de fissuração, com predominância marcante nas fissuras em bloco, as quais externavam erosões acentuadas em suas bordas. A figura 38 ilustra a depressão encontrada.

Figura 38 - Depressão e trincamento – Pista FOX-2 AITN.

Das análises efetuadas, conclui-se que o padrão de trincamento refletia a ruína completa das camadas asfálticas pelo processo de fadiga, haja vista que este fenômeno se caracteriza, em seu estágio terminal, pela formação de uma malha composta por blocos irregulares. Este padrão de trincamento pode propiciar a penetração de águas pluviais, as quais em elevado percentual ficam retidas na superfície das camadas mais impermeáveis, afogando frações importantes da camada superior.

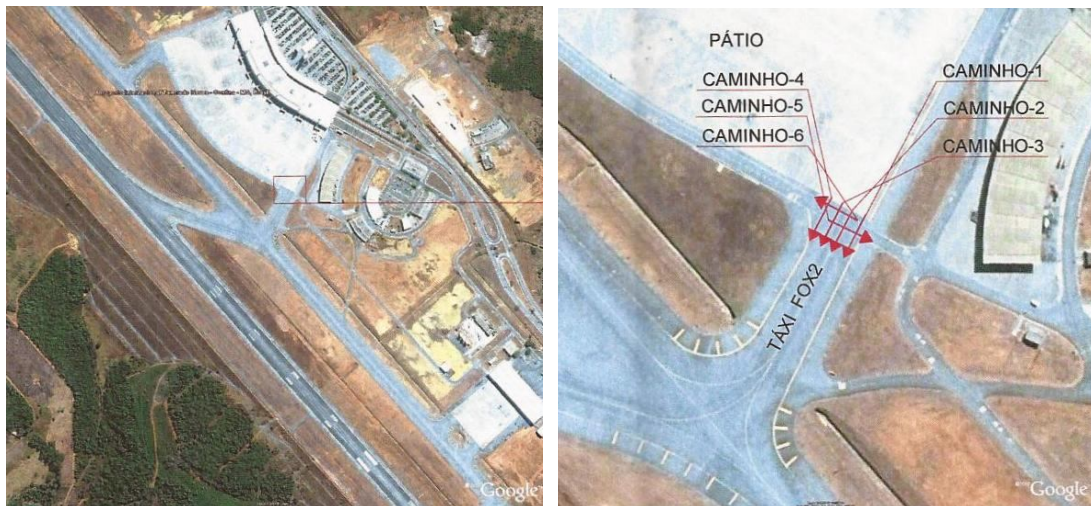
Nesse sentido, visando maior precisão no diagnóstico da pista FOX-2, foi proposta pela STRATA Engenharia a adoção de seis direções diferentes a serem analisadas pelo GPR, tal como ilustrado na figura 42.

Figura 42 - Localização FOX-2 e direções de análise do GPR.  
(Fontes: STRATA Engenharia e INFRAERO)

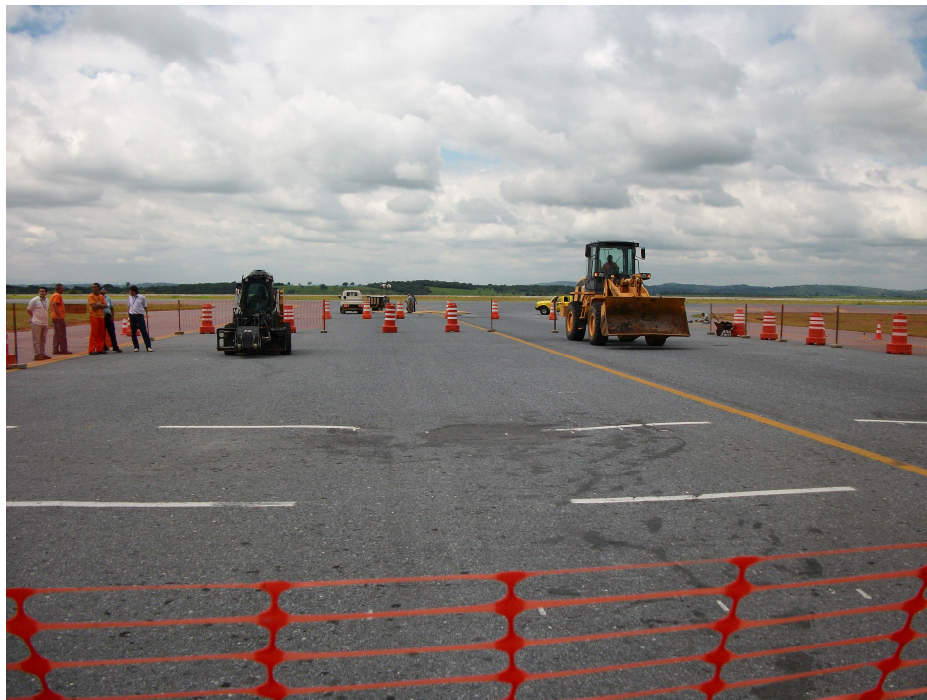
A remoção do revestimento existente foi feita mediante utilização de equipamentos mecânicos adequados (fresadora, mini pá carregadeira e caminhão basculante), complementados com o emprego de serviços manuais, conforme figura 57.

Figura 57 – Equipamentos- fresadora e pá carregadeira.

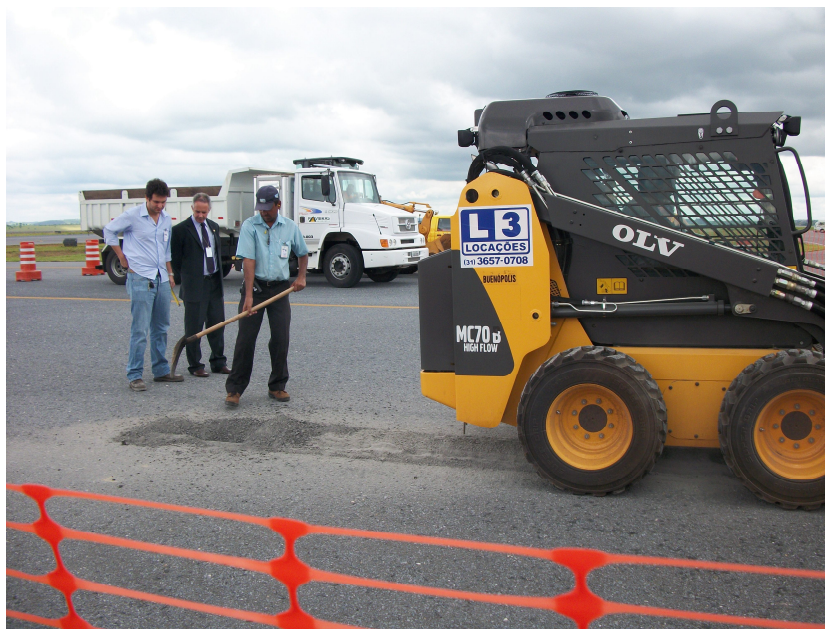
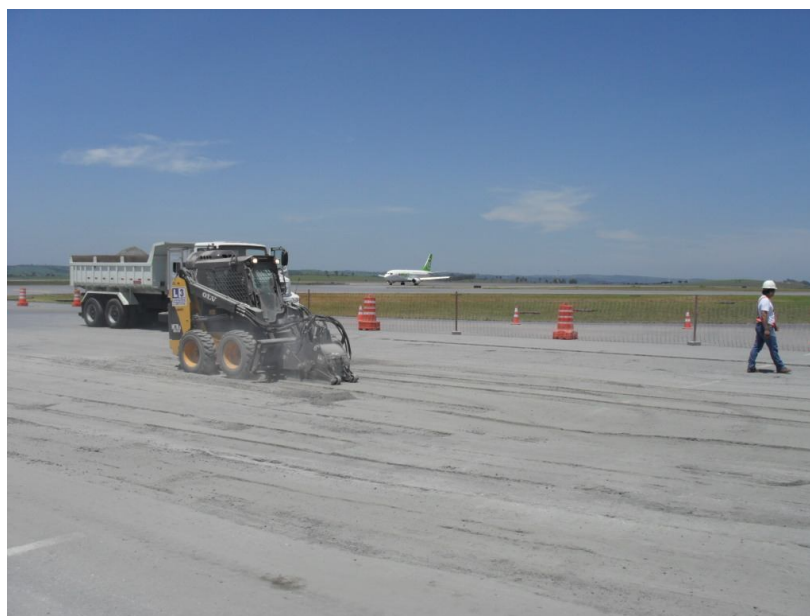
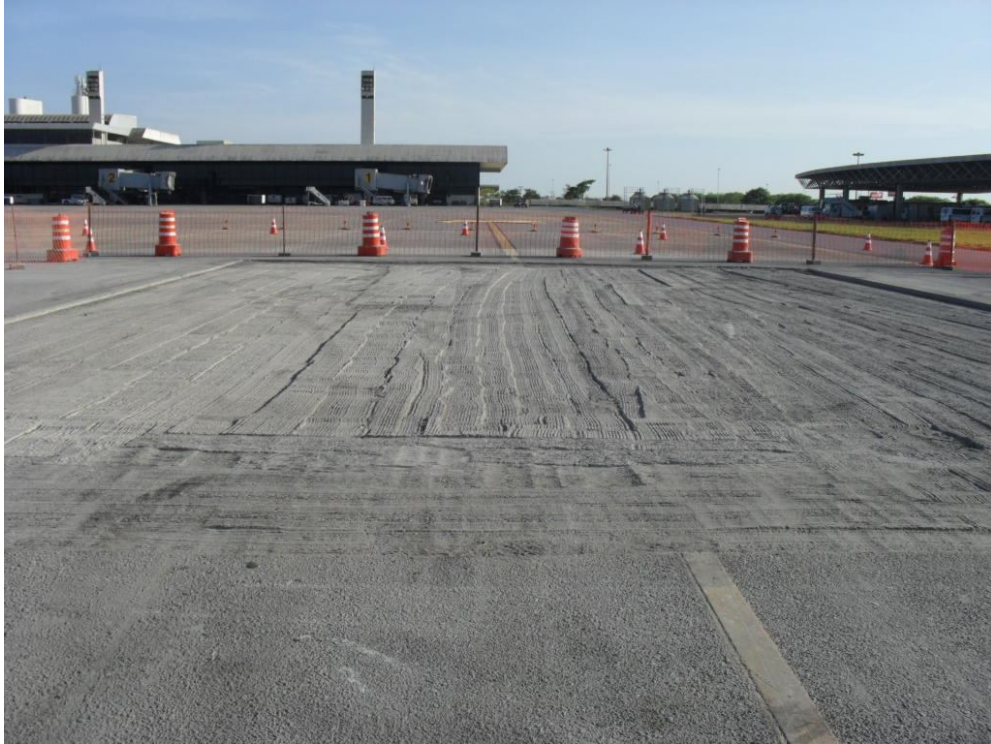
revestimento atingiu apenas a espessura do próprio revestimento, sem a destruição da base existente. A superfície fresada apresentou textura uniforme, sendo que o controle de espessura fresada foi realizado através de nivelamento topográfico. As figuras 58 a 60 ilustram o processo de fresagem e a área fresada finalizada.

Figura 58 – Fresadora.  
(Fonte: INFRAERO)

Figura 59 – Execução de fresagem.  
(Fonte: INFRAERO)

Figura 60 - Área fresada.  
(Fonte: INFRAERO)

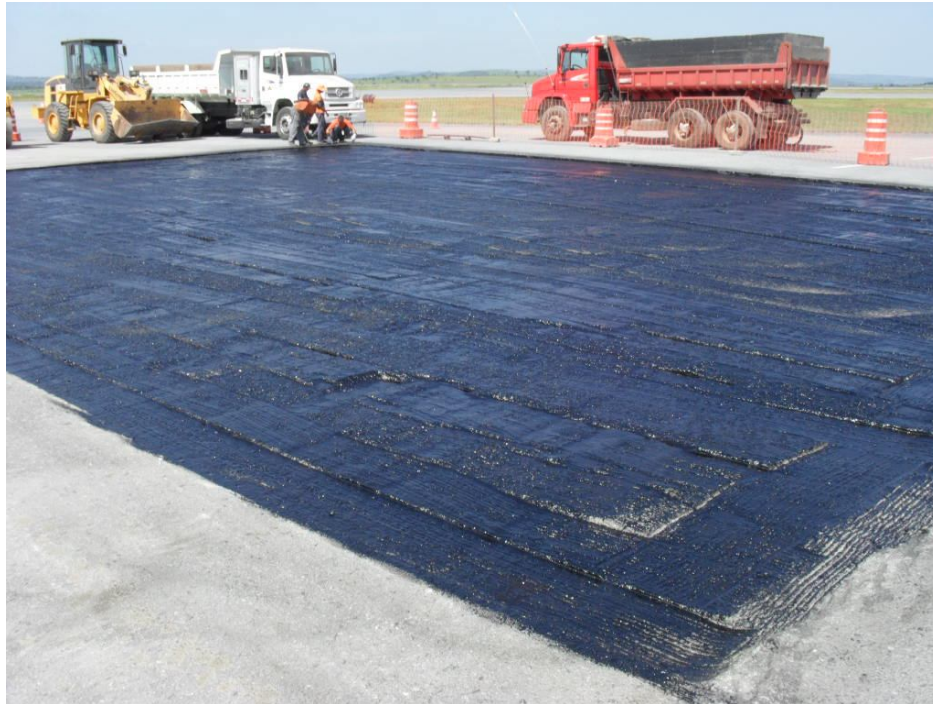
material betuminoso em quantidade uniforme. A figura 61 ilustra a área fresada já com a aplicação da pintura de ligação.

Figura 61 – Imprimação.  
(Fonte: INFRAERO)

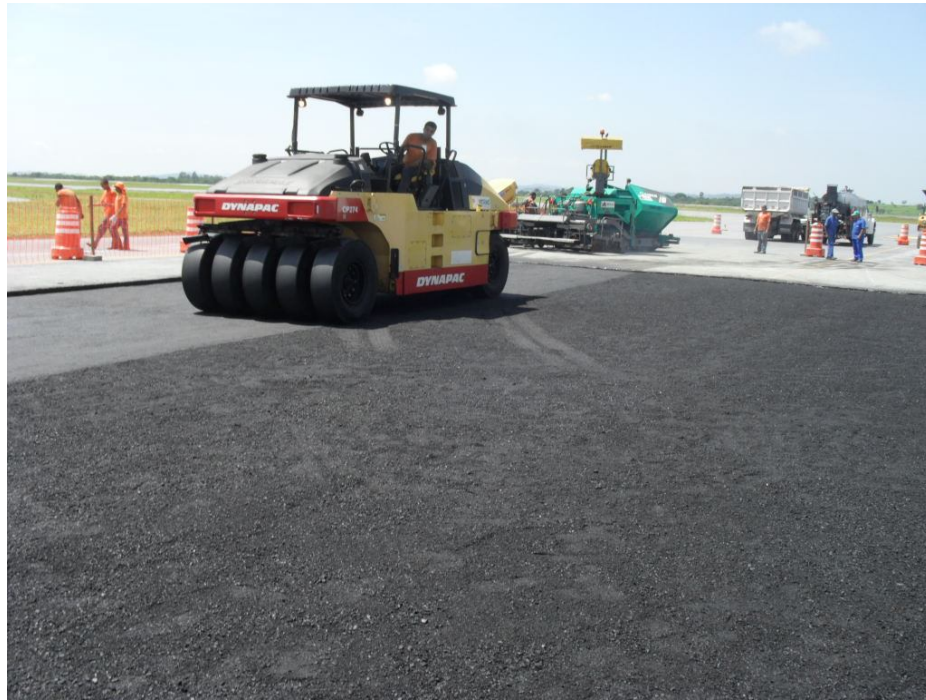
asfalto e comprimida com rolos compressores a quente. A figura 62 ilustra a compactação da primeira camada de CBUQ aplicada.

Figura 62 – Aplicação e compactação da primeira camada de CBUQ.

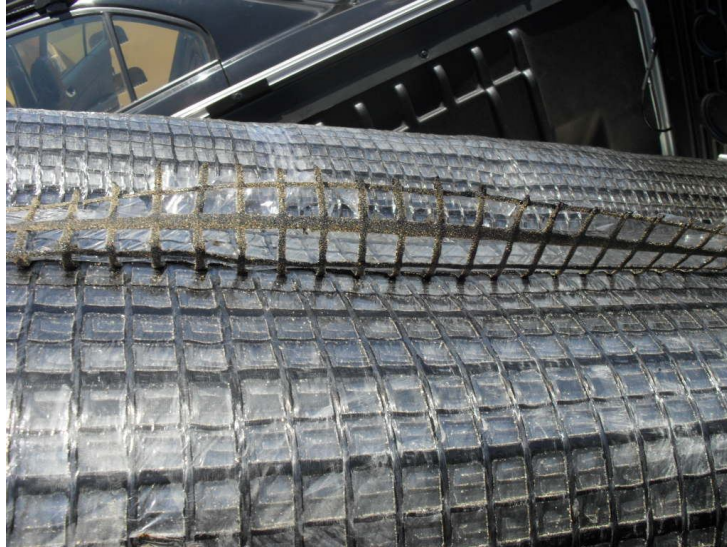
A temperatura de aderência foi de aproximadamente 60°C e o tempo de quebra da emulsão de aproximadamente de 60 minutos. A figura 63 ilustra a grelha pré-betuminada antes da aplicação.

Figura 63 - Grelha de fibra de carbono embebida em betume.  
(Fonte: INFRAERO)

A aplicação da grelha foi antecedida de colagem com emulsão catiônica de rotura rápida, rica em betume e polímero modificada. A grelha foi aplicada sobre o banho de aderência depois da ruptura da emulsão a fim de promover a adequada aderência entre a grelha e a mistura betuminosa.

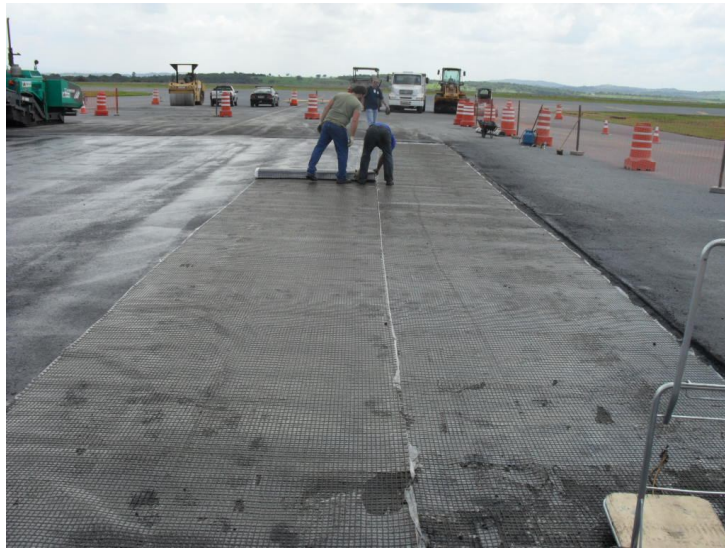
A grelha foi desenrolada sobre o pavimento passando sequencialmente por uma chama de queima amolecendo o betume polimérico que reveste a grelha e por uma bateria de rolos prensa que promovem o ajuste da grelha à superfície do pavimento, conforme figura 64.

Figura 64 - Aplicação de grelha de fibra de carbono.  
(Fonte: INFRAERO)

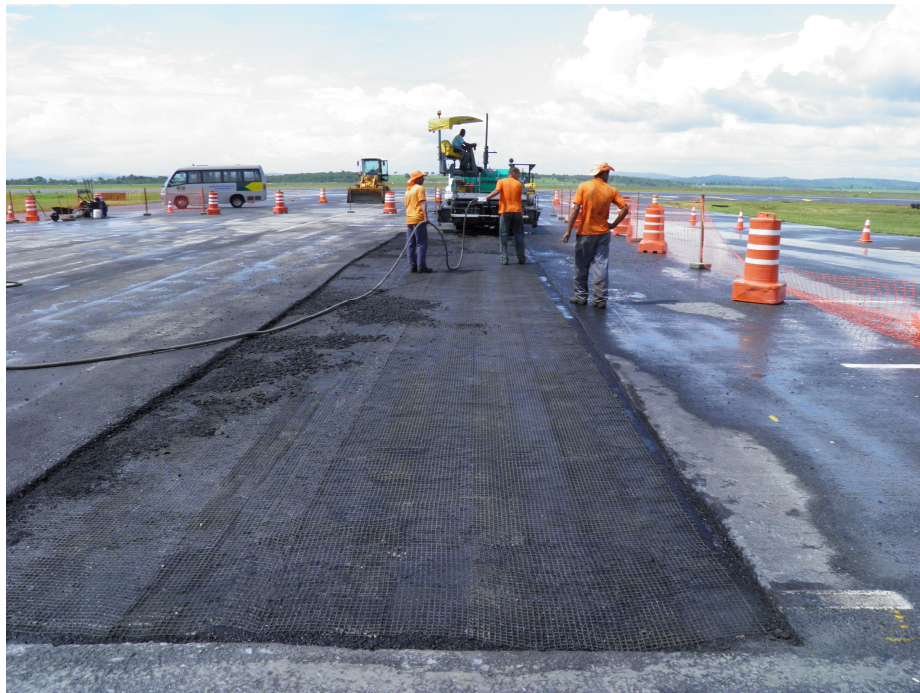
Figura 65 - Aplicação da segunda camada de CBUQ.

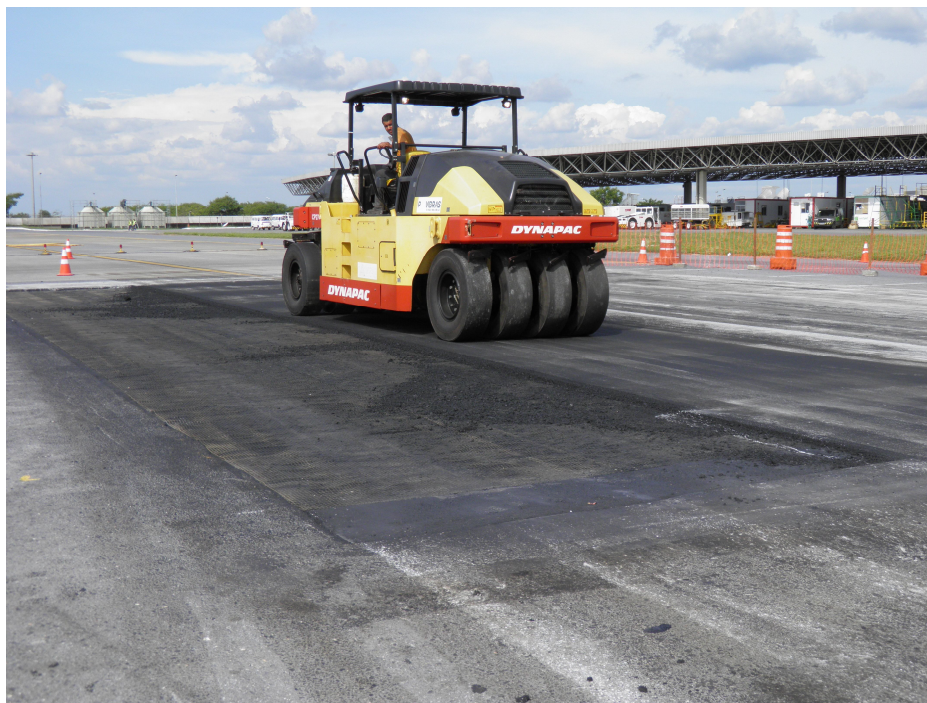
Figura 66 - Compactação da segunda camada de CBUQ.  
(Fonte: INFRAERO)

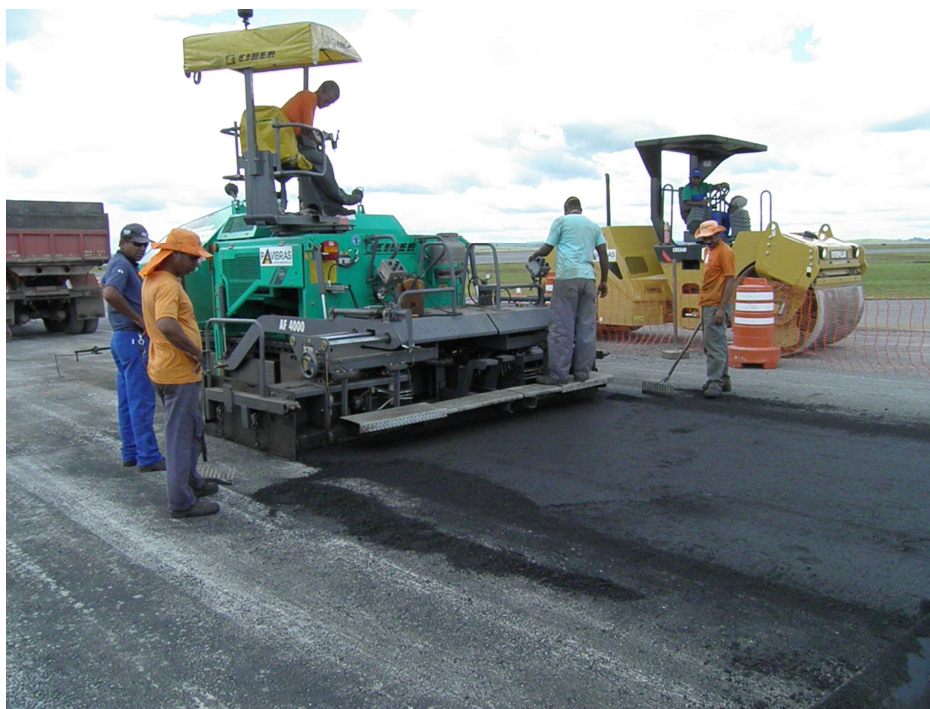
Figura 67 - Acabamento da segunda camada de CBUQ.  
(Fonte: INFRAERO)

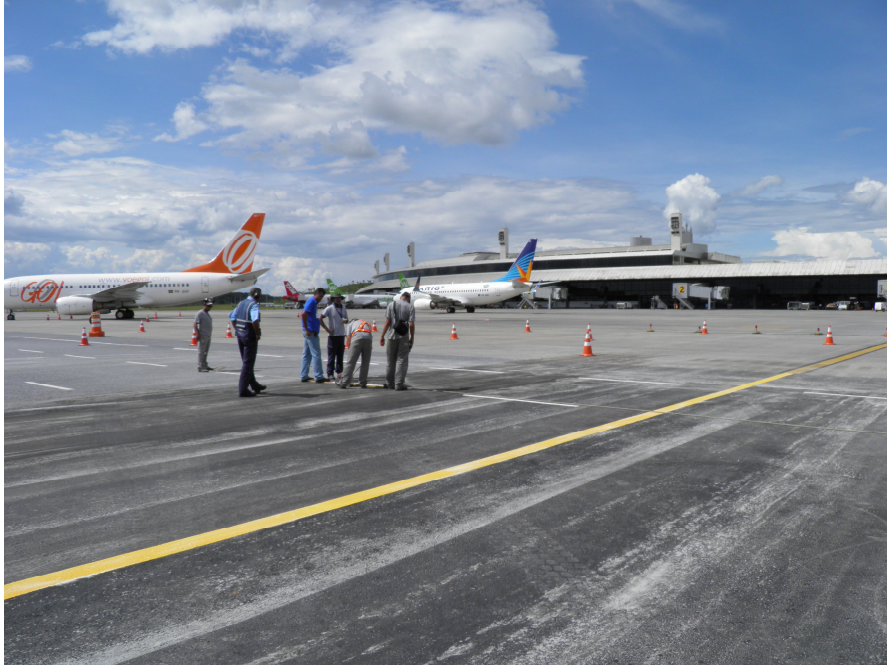
Figura 68 - Piso final acabado.  
(Fonte: INFRAERO)

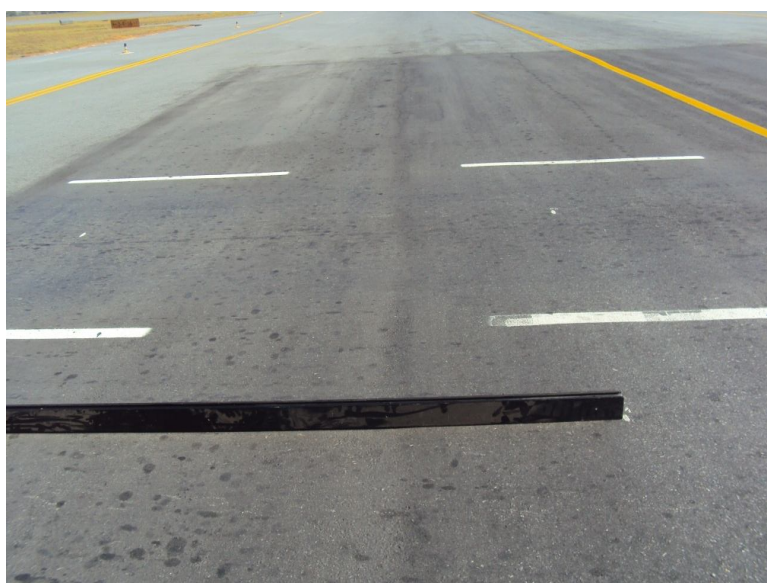
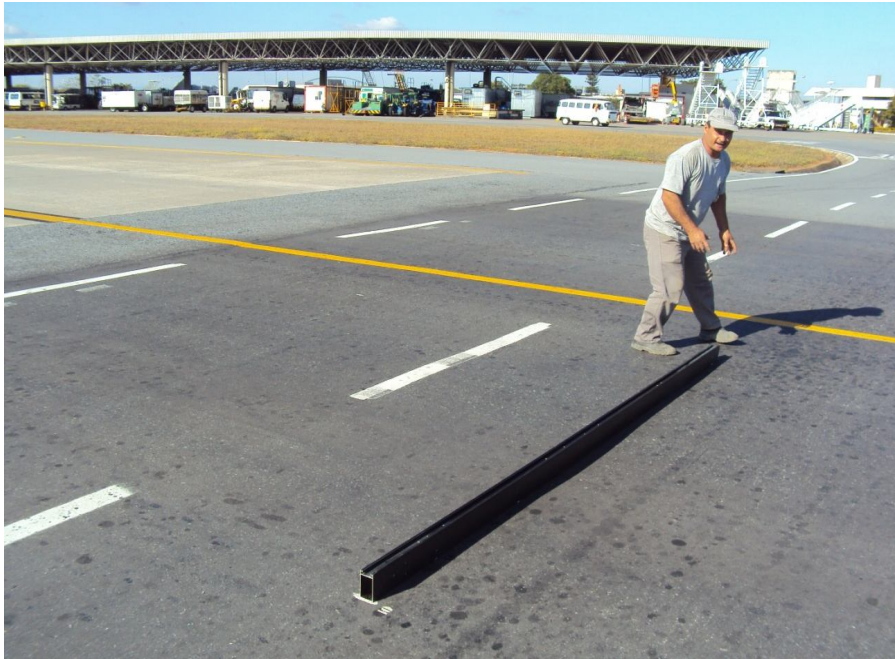
Figura 70 - Monitoramento de recalques no novo trecho recuperado.  
(Fonte: INFRAERO)

Figura 71 - Monitoramento de recalques no novo trecho recuperado.  
(Fonte: INFRAERO)

Foi possível concluir através de visitas técnicas ao local e dos dados da tabela que até o momento não haviam sido encontradas deformações no asfalto por fissura. No entanto, foram observados desnivelamentos da ordem de milímetros que indicaram recalques das camadas em alguns trechos e determinadas direções.
