"MANIFESTAÇÕES PATOLÓGICAS E AVALIAÇÃO DE ESTRUTURAS DE CONCRETO ARMADO"

Monografia apresentada ao Curso de Especialização
em Construção Civil da Escola de Engenharia da
Universidade Federal de Minas Gerais.
Ênfase: Gestão e Tecnologia na Construção Civil

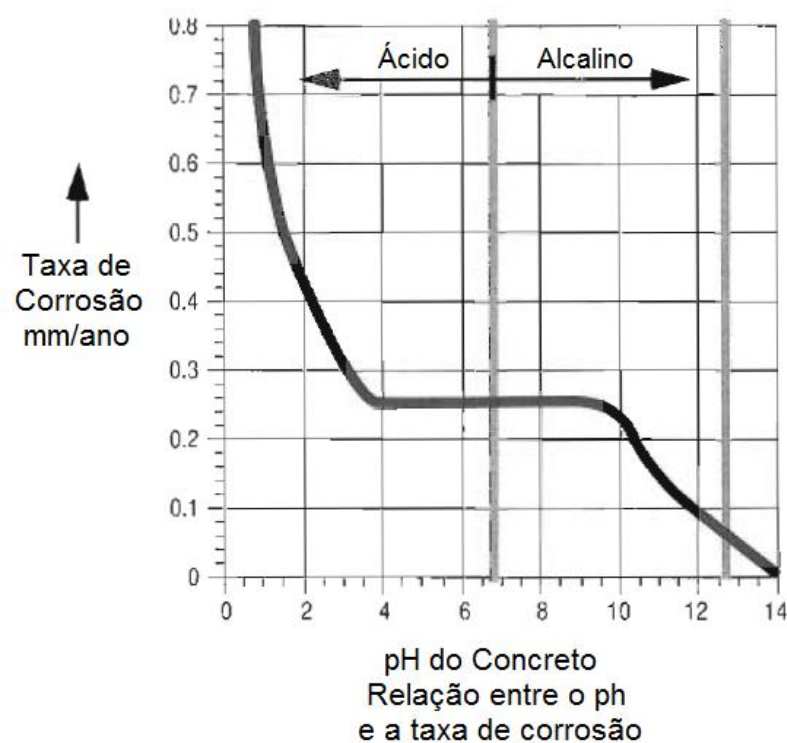
Figura 3-2 – Relação entre a taxa de corrosão das armaduras e o pH do concreto.
(Fonte: Emmons, 1994 – adaptado).

No concreto em bom estado a corrosão ocorre de forma muito lenta. A Figura 3-2 apresenta a taxa de corrosão das armaduras em função do pH do concreto.

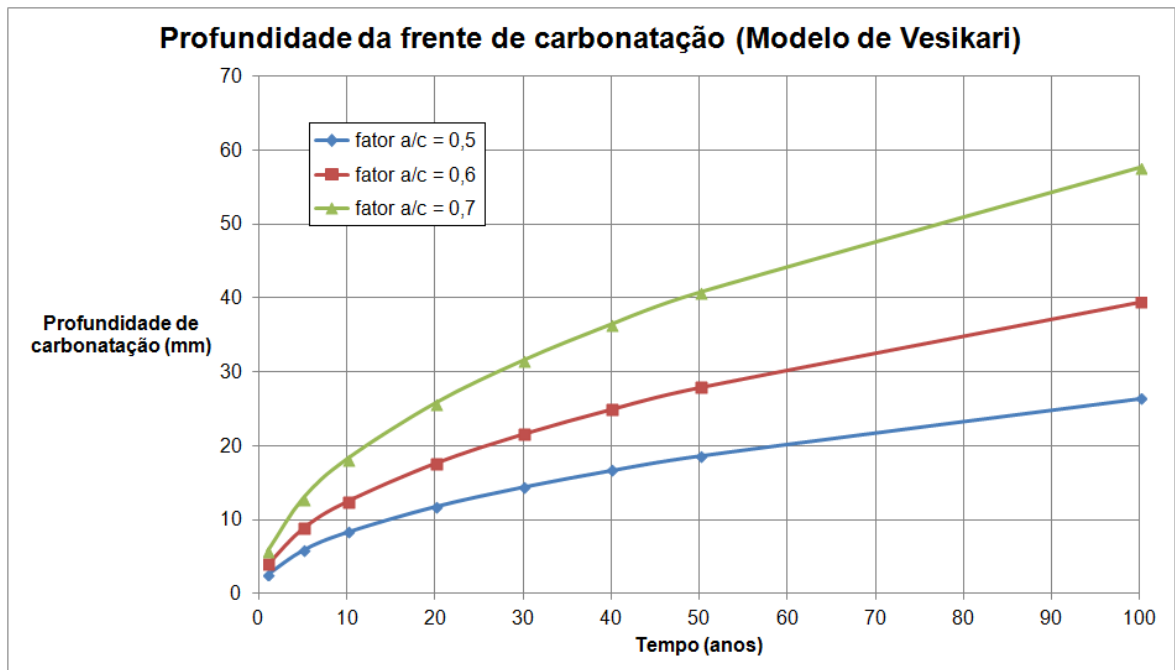
Figura 3-4 – Profundidade de carbonatação ao longo do tempo para diferentes fatores água/cimento de acordo com o Modelo de Vesikari. (Fonte: próprio autor).

A Figura 3-4 apresenta, utilizando o Modelo de Vesikari, uma previsão de profundidade da frente de carbonatação em função do tempo para três diferentes fatores água/cimento.

De acordo com o gráfico, um elemento estrutural executado com concreto com fator água/cimento igual a 0,7 e um cobrimento de 3,0 cm (comum na construção

brasileira) teria a frente de carbonatação atingindo suas armaduras em aproximadamente 30 anos e a partir deste momento estaria sujeito à despassivação da camada protetora das armaduras tornando-se possível o início da corrosão de suas armaduras.

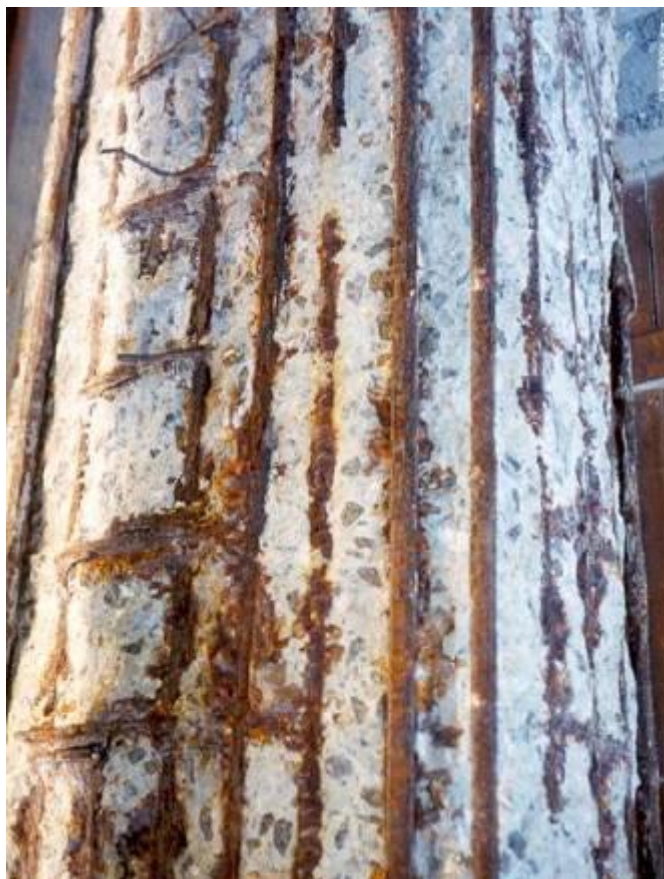
Figura 3-6 – Processo de deterioração em pilar sobre o mar. (Fonte: Aguiar, 2014).

A Figura 3-6 apresenta um “pilar sobre o mar após 10 anos de construção, deteriorado devido aos efeitos da interação da carbonatação com íons e cloretos”. (AGUIAR, 2014, p. 109)

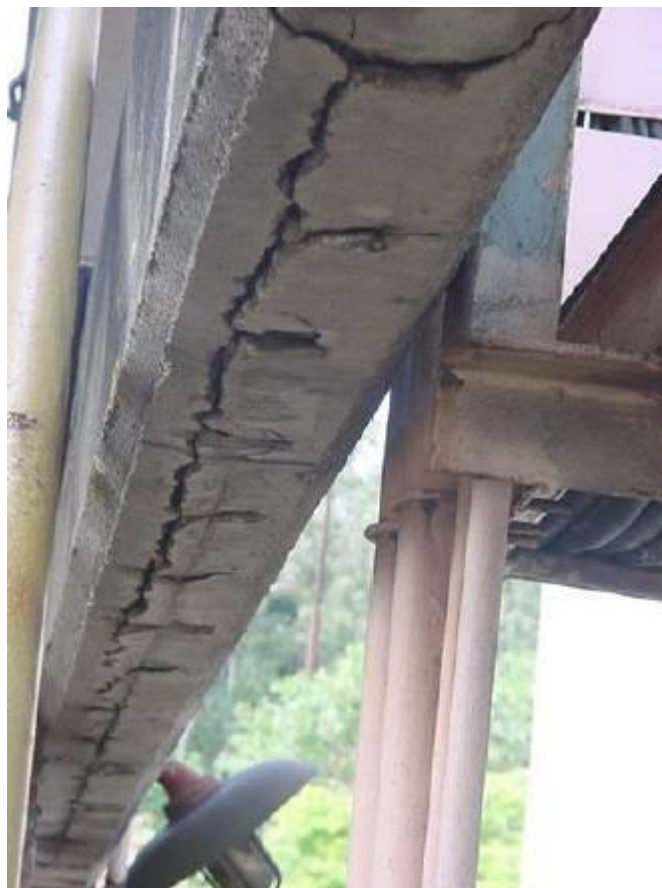
Figura 3-7 – Fissura em viga causada pela expansão dos óxidos gerados na corrosão.
(Fonte: Aguiar, 2014).

A corrosão das armaduras, conforme apresentado anteriormente, causa trincas, deslocamentos do concreto e perda de seção de aço na área afetada. A Figura 3-7 apresenta fissuras em uma viga causadas pela expansão dos óxidos de ferro durante um processo de corrosão generalizada.

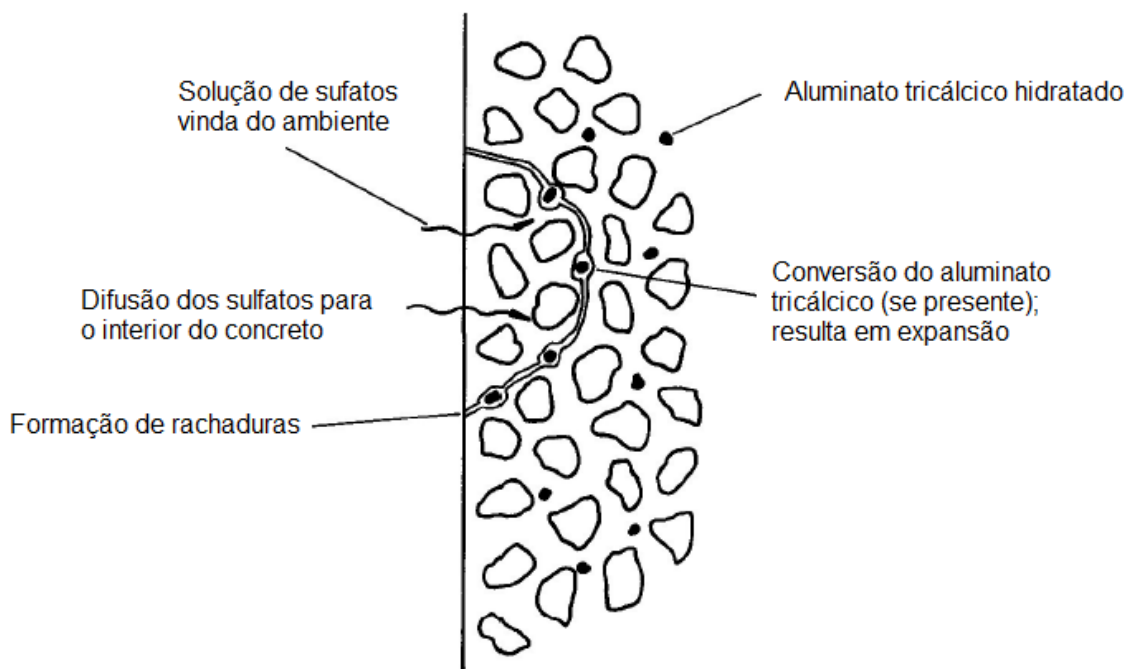
Figura 3-10 – Efeitos do ataque de sulfatos. (Fonte: CEB, 1989 – adaptado).

A reação dos sulfatos com o aluminato presente no interior do concreto causa sua expansão levando à formação de fissuras generalizadas (Figura 3-10). Essa fissuração facilita ainda mais o acesso dos sulfatos levando à completa desagregação do concreto (Figura 3-11).

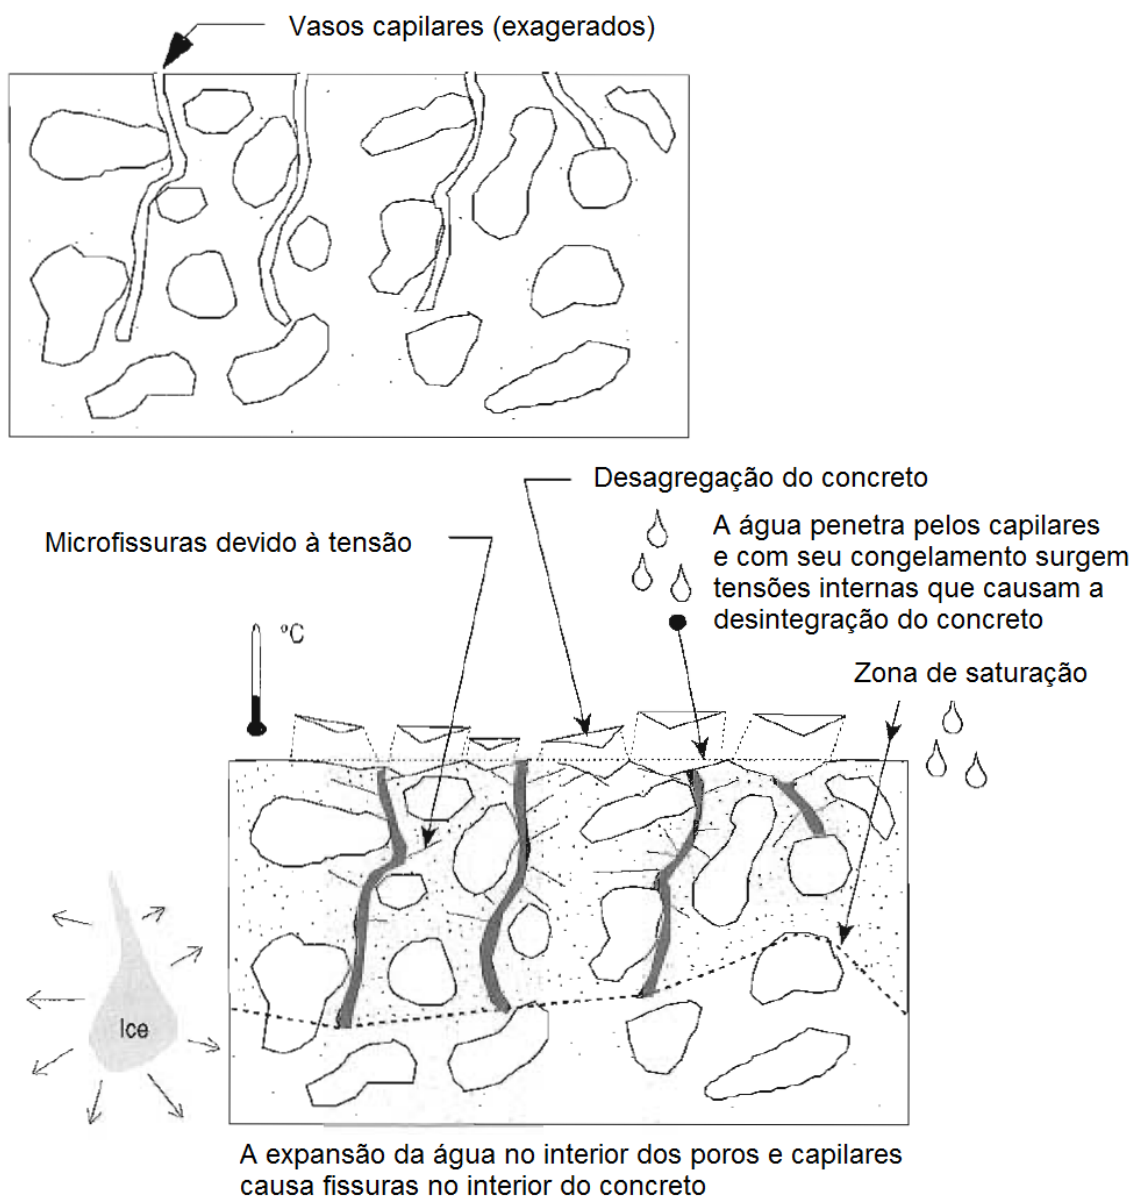
Figura 3-13 – Mecanismo de degradação das estruturas por ciclos de gelo-degelo. (Fonte: Emmons, 1994 – adaptado).

Danos causados por ciclos de gelo-degelo ocorrem quando o concreto absorve água e a retém no interior de seus poros e capilares. Ao ser submetida a baixas temperaturas esta água congela aumentando seu volume causando a fratura do concreto. Com a elevação da temperatura esta água retorna a forma líquida preenchendo novamente os vazios do concreto possibilitando a repetição do ciclo. A Figura 3-13 apresenta o processo de desintegração do concreto por ciclo de gelo-degelo.

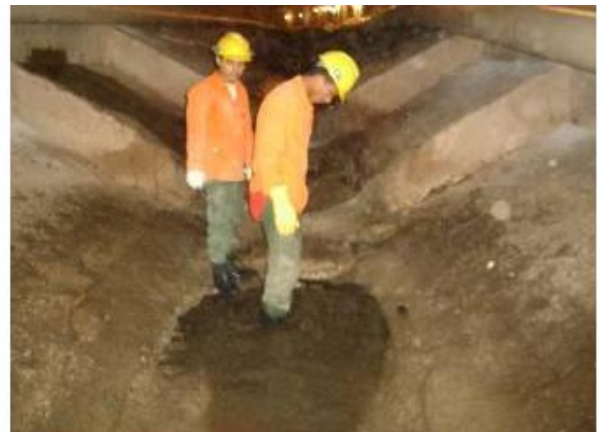
Figura 3-14 – Efeitos da cavitação em estruturas de concreto. (Fonte: Aguiar, 2014).

O fenômeno da cavitação geralmente ocorre nas proximidades de curvas e desníveis. A cavitação causa dano na matriz cimentícia do concreto deixando os agregados mais resistentes em seu lugar. A Figura 3-14 apresenta os efeitos da cavitação em estruturas de concreto.

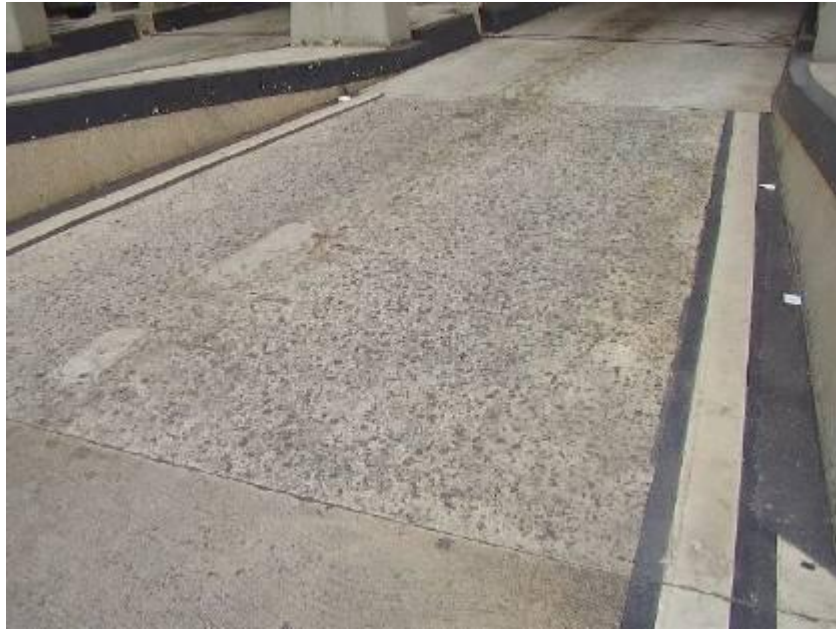
Figura 3-15 – Desgaste superficial em pavimento de concreto. (Fonte: Aguiar, 2014).

A abrasão é o desgaste causado por partículas finas carregadas pela água ou o vento ou pelo atrito de pneus ou outros elementos sobre a estrutura. “A influencia da abrasão é especialmente importante no estudo do comportamento de pisos industriais, pavimentos rodoviários e de pontes” (AGUIAR, 2014, p. 59). Geralmente, a superfície é desgastada igualmente (matriz cimentícia e agregados), conforme apresentado na Figura 3-15.

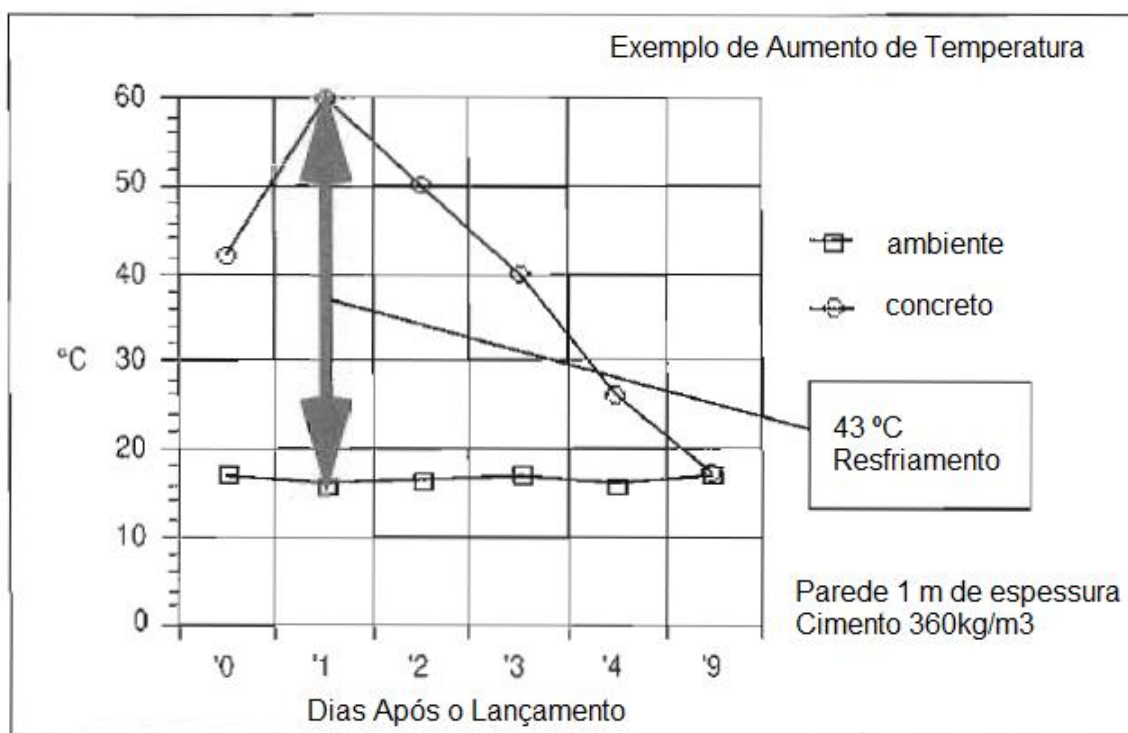
Figura 3-18 – Gráfico de temperatura de uma parede de concreto em função do tempo. (Fonte: Emmons, 1994 – adaptado).

A Figura 3-17 ilustra o processo de formação das fissuras de retração. A Figura 3-18 apresenta um gráfico de elevação de temperatura de uma estrutura de concreto.

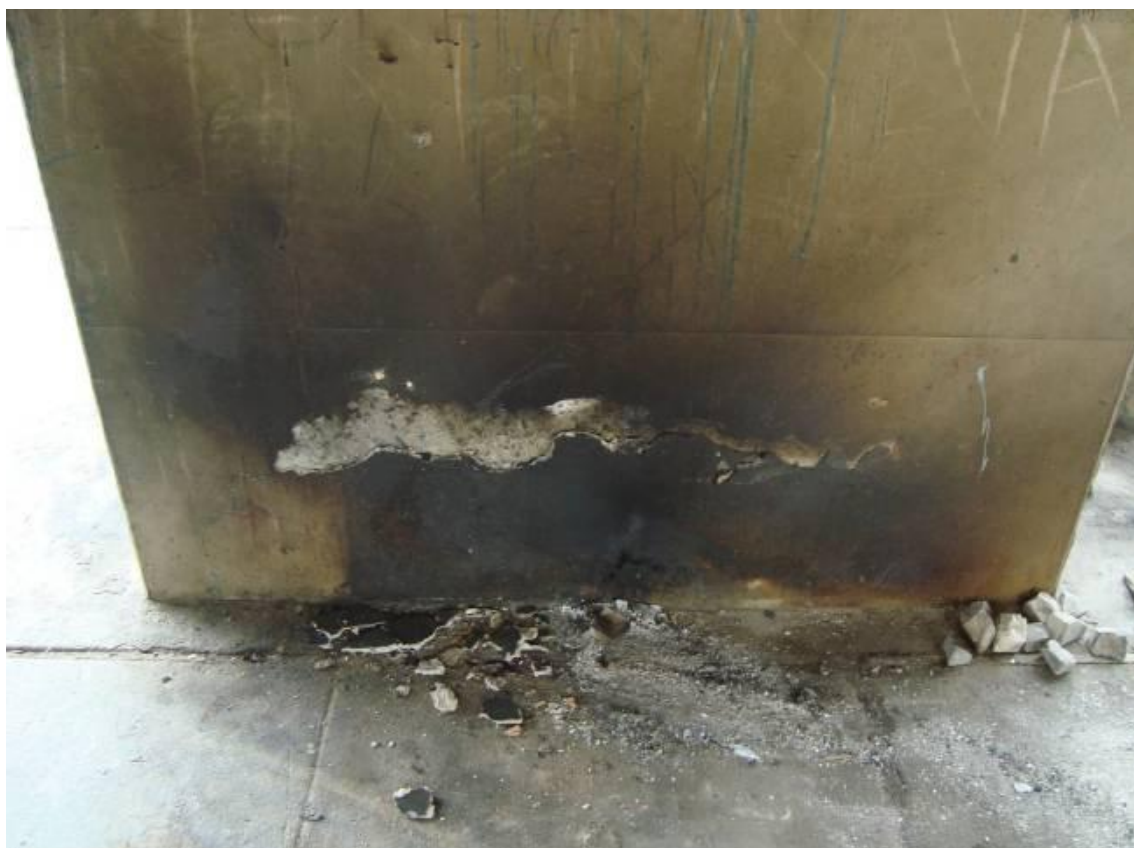
Figura 3-19 – Danos a um pilar devido ao fogo utilizado por moradores de rua. (Fonte: Aguiar, 2014).

A Figura 3-19 apresenta a estrutura de um pilar danificado devido a ação do fogo utilizado por moradores de rua.

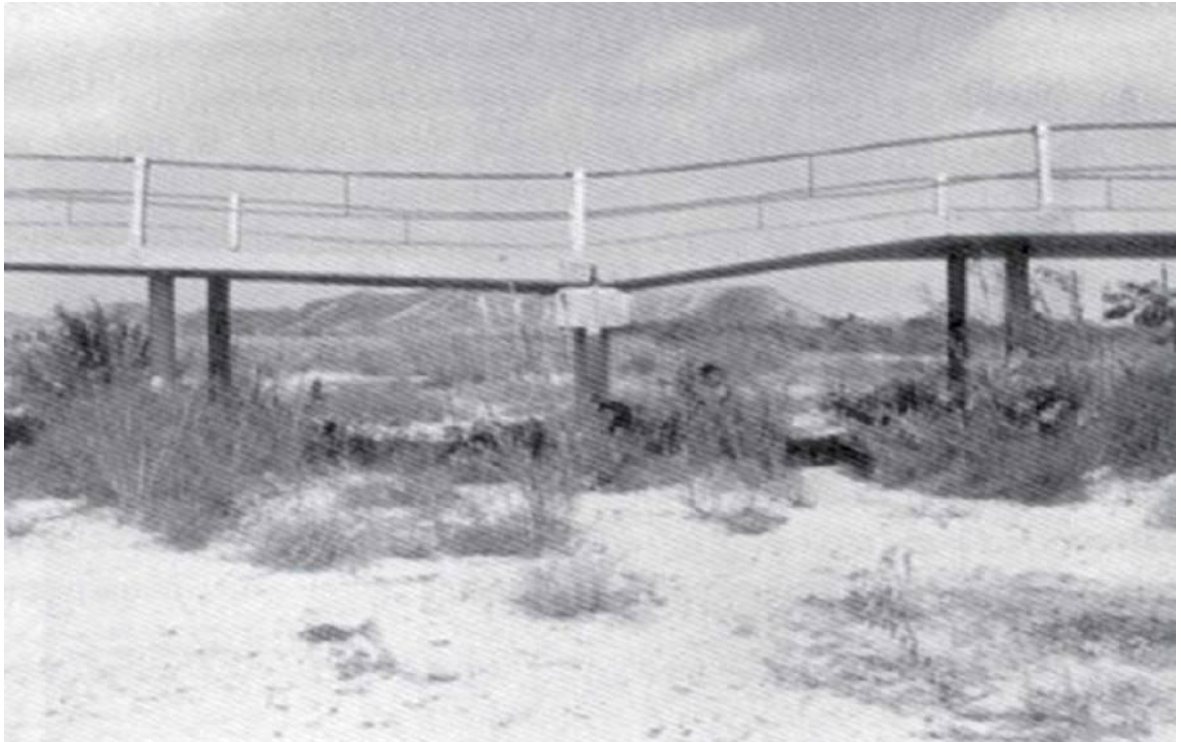
Figura 3-23 – Situação de recalque de fundação em estruturas de concreto armado.
(Fonte: Souza; Ripper, 1998).

Outra falha comum nas estruturas de concreto são os recalques de fundação. De acordo com SOUZA e RIPPER (1998) por um determinado período de tempo as estruturas estarão sujeitas a deslocamentos verticais até que seja atingido o equilíbrio entre o solo e o carregamento aplicado. Estes deslocamentos verticais, quando mal dimensionados, introduzem esforços não esperados nas estruturas causando o aparecimento de fissuras (Figura 3-23).

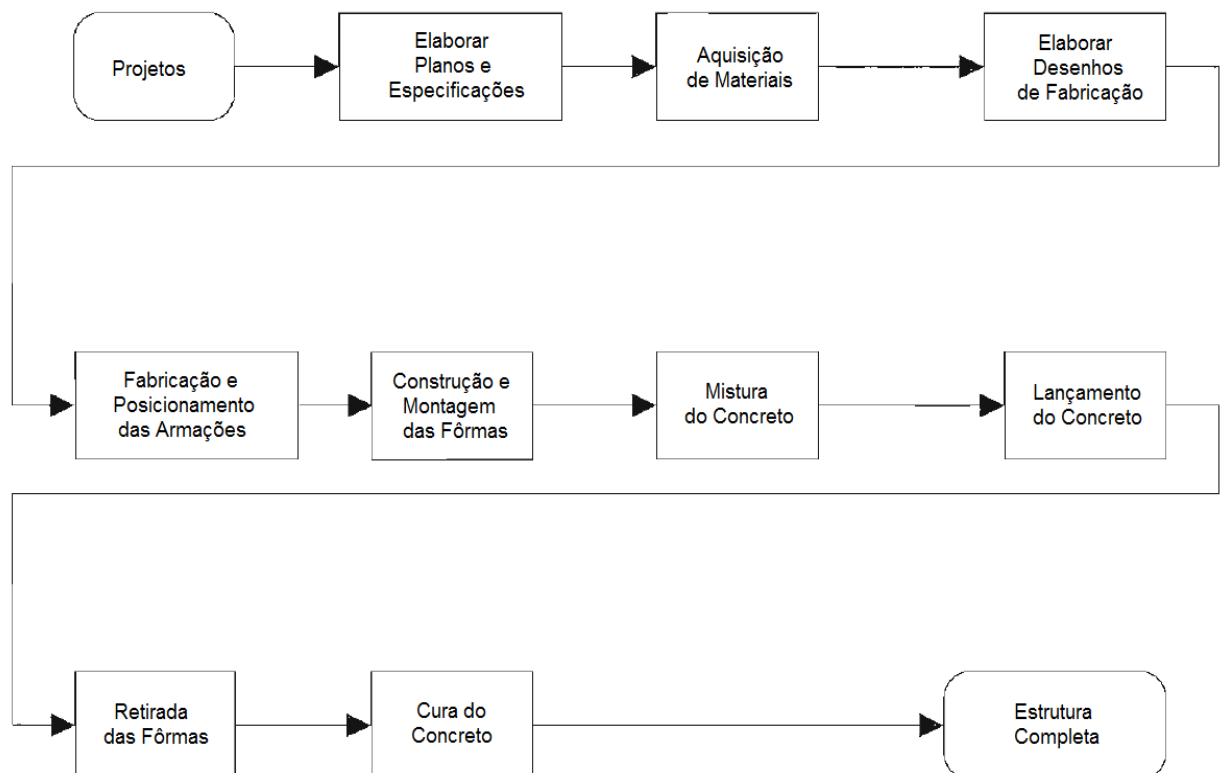
Figura 3-24 – Categorias de possíveis falhas que podem surgir no processo de construção. (Fonte: Emmons, 1994 - adaptado).

A Figura 3-24 apresenta as diversas etapas de construção de uma estrutura de concreto. De acordo com EMMONS (1994) cada uma das caixas representa uma categoria de problemas que podem surgir durante a construção das estruturas de concreto armado.

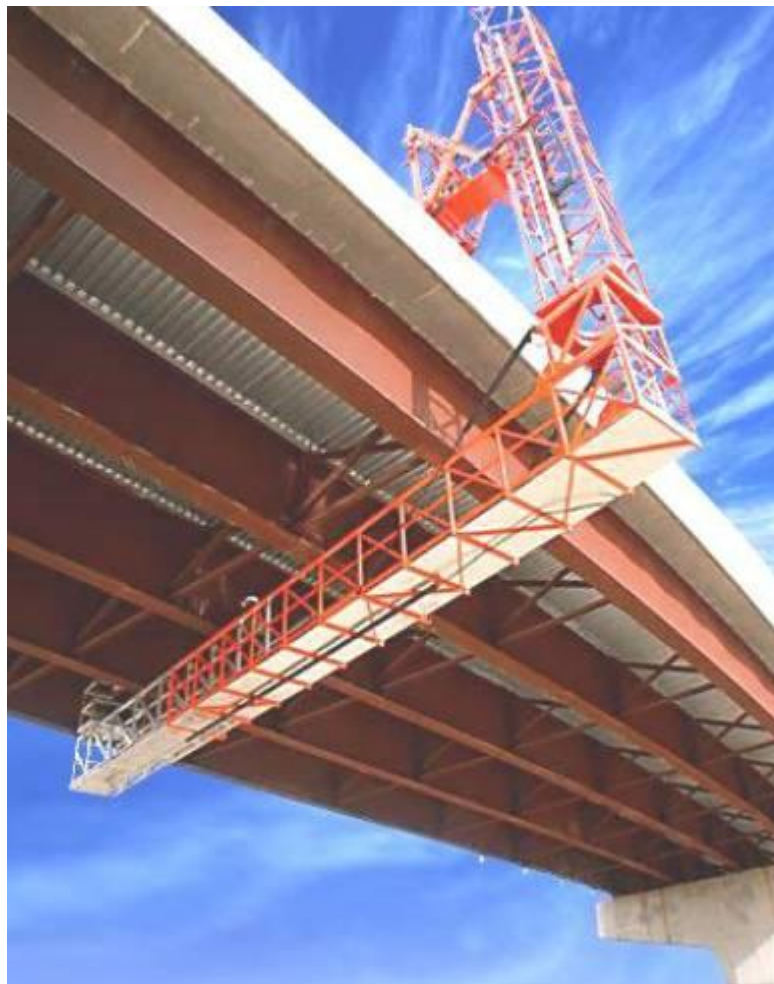
Figura 4-3 – Plataformas de inspeção em pontes. (Fonte: Aguiar, 2014).

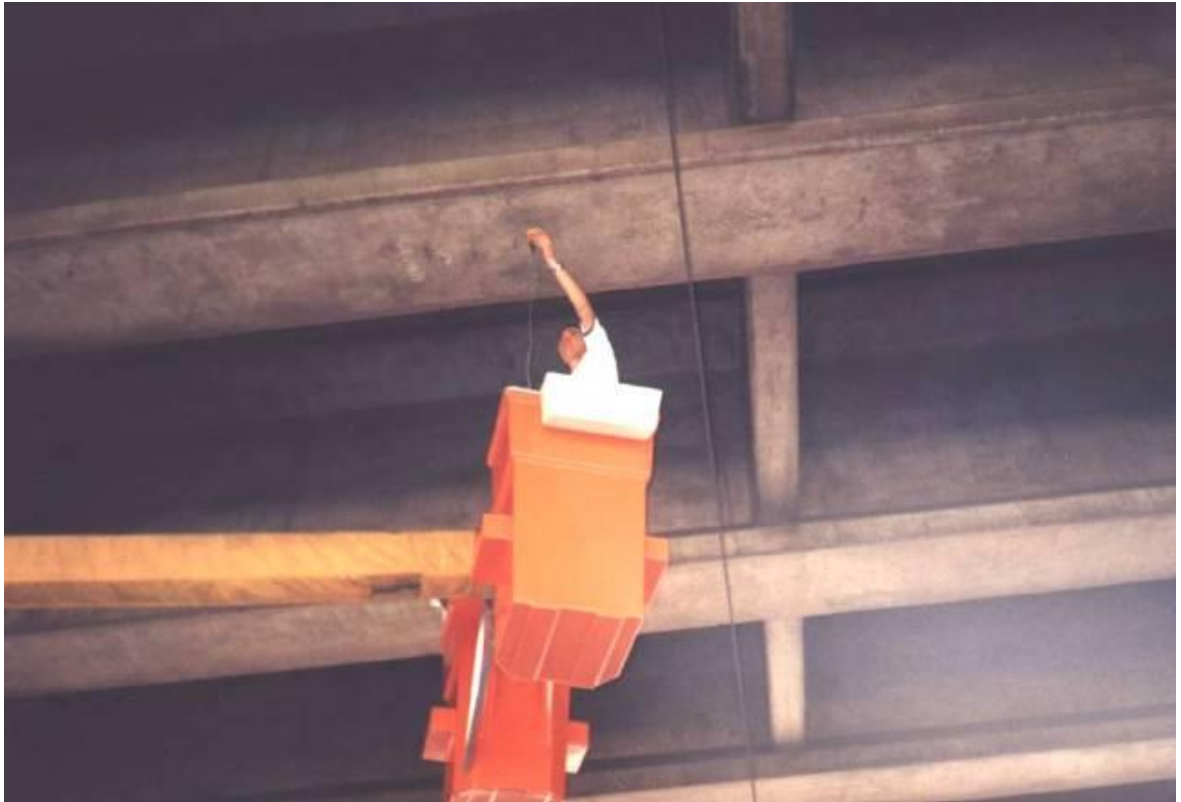
Figura 4-4 – Caminhão tipo Munck com braço articulado. (Fonte: Aguiar, 2014).

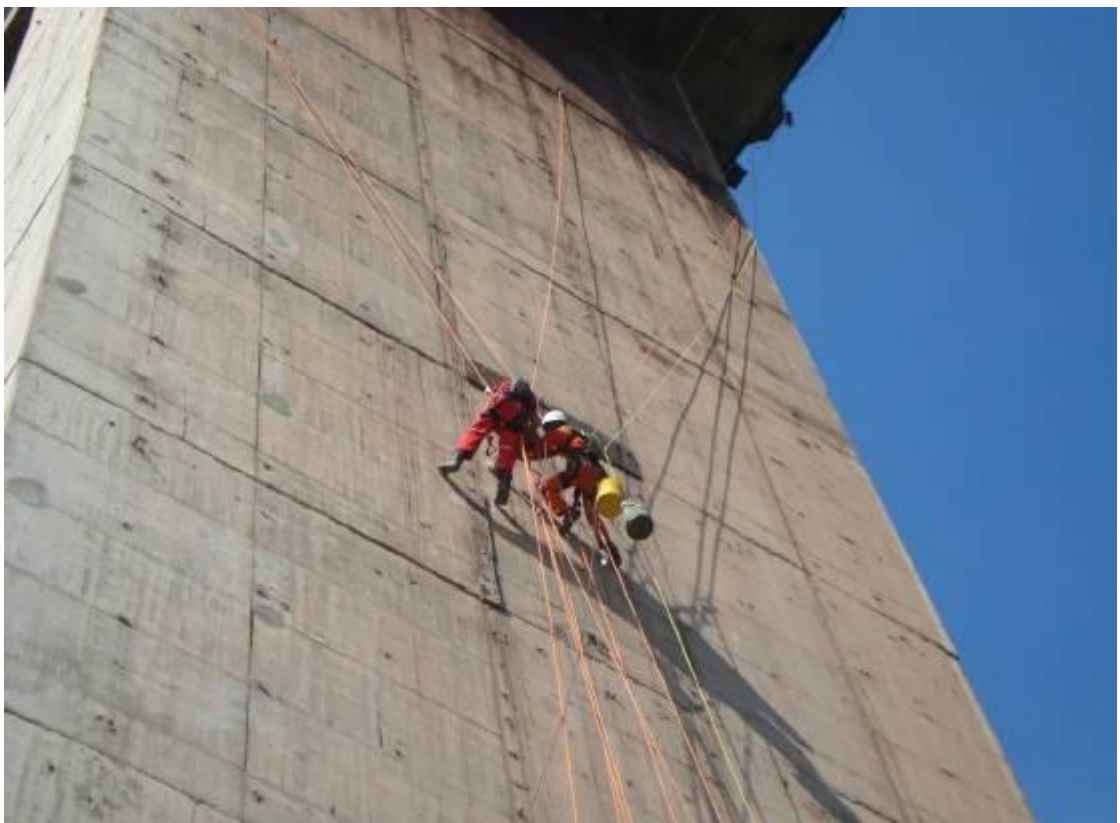
Figura 4-5 – Inspeção por profissionais em altura. (Fonte: Aguiar, 2014).

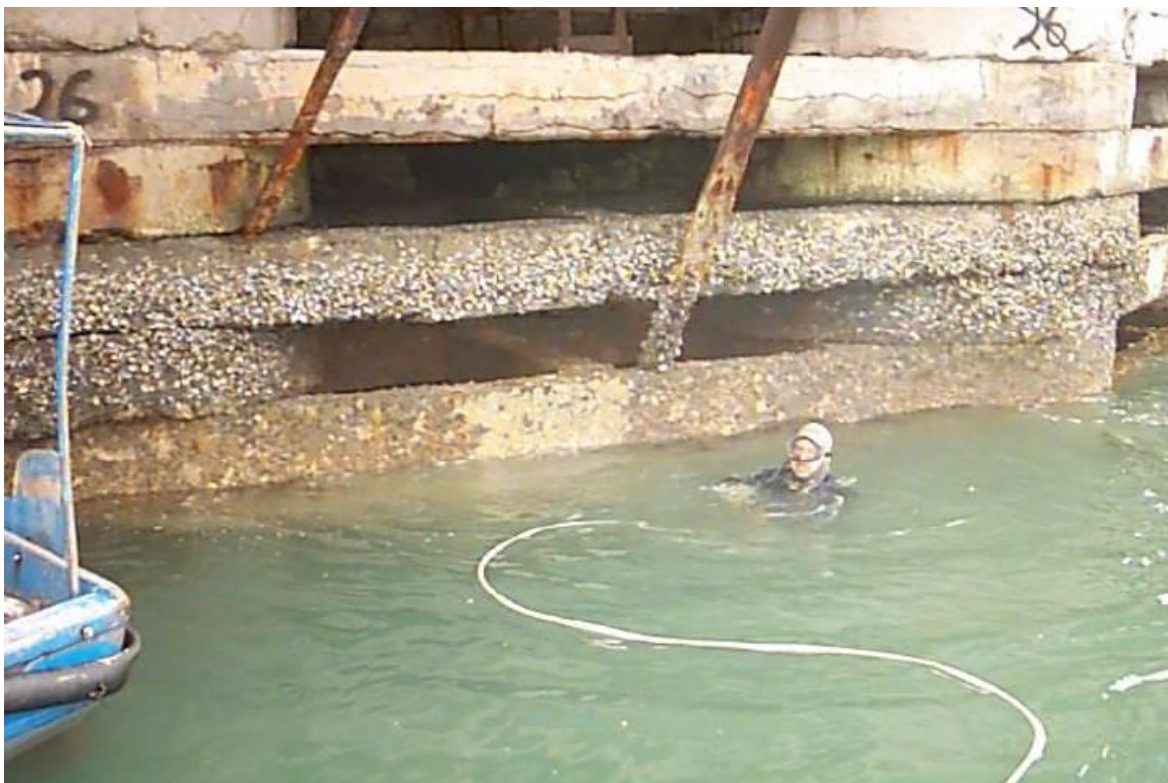
Figura 4-6 – Inspeções subaquáticas. (Fonte: Aguiar, 2014).

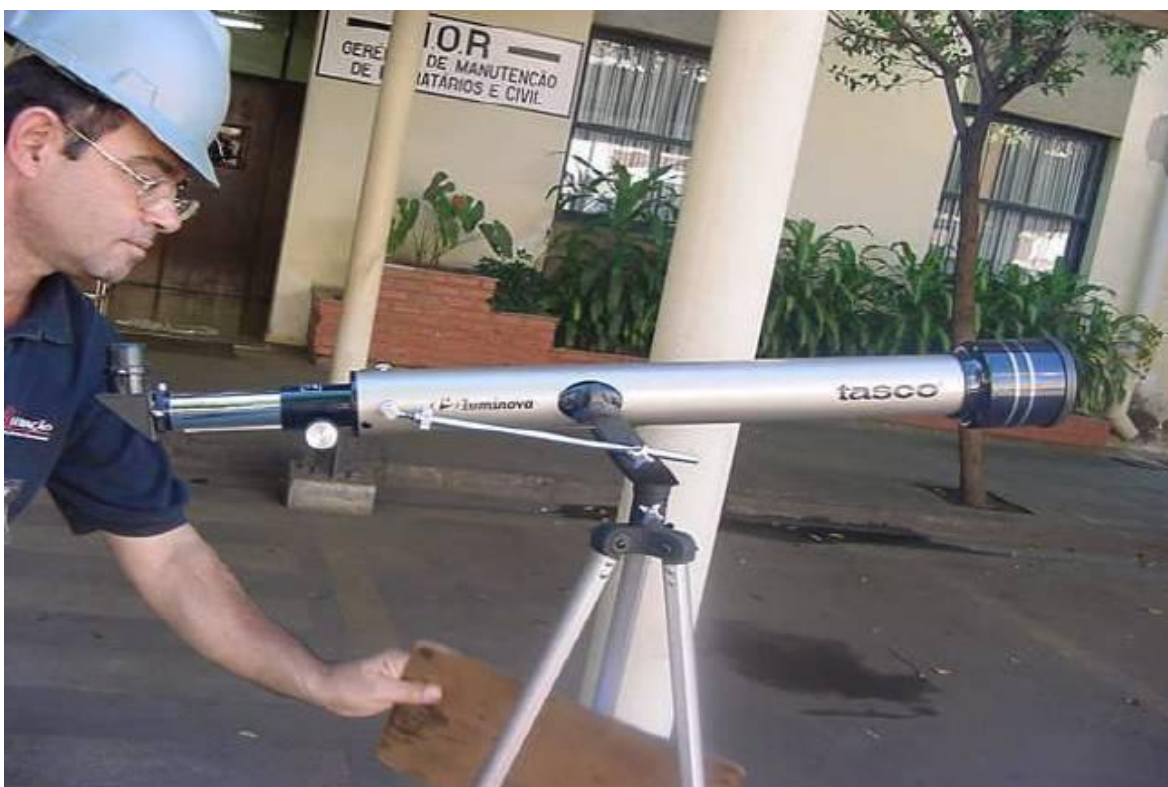
Figura 4-7 – Aparelhos ópticos. (Fonte: Aguiar, 2014).

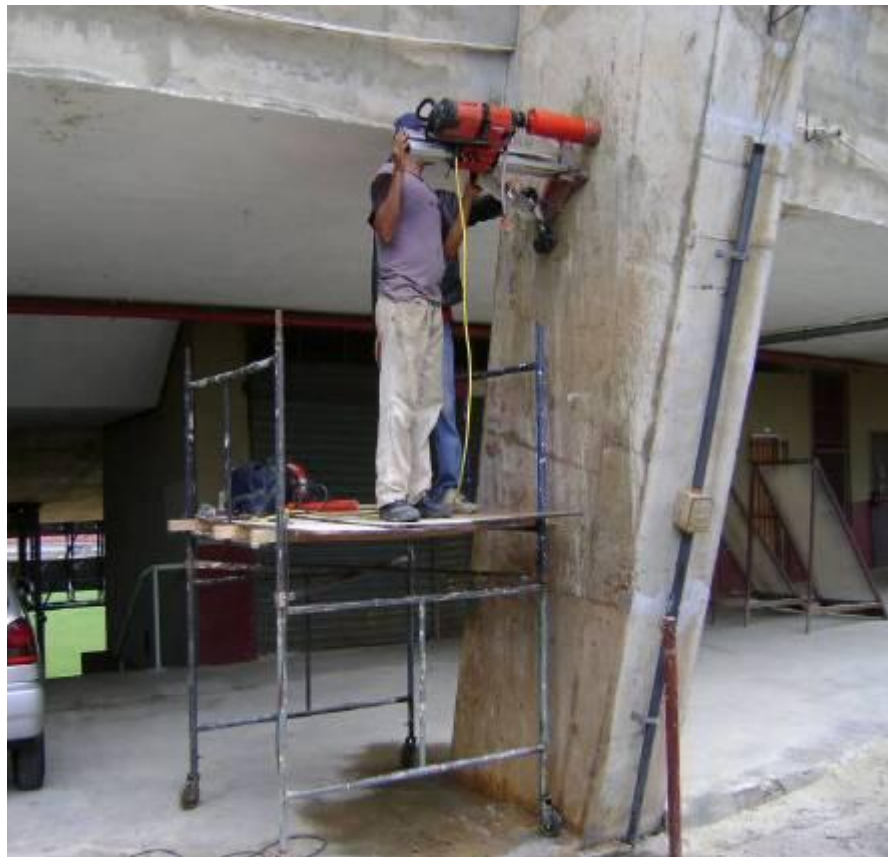
Figura 4-8 – Extração de corpos de prova de estruturas. (Fonte: Aguiar, 2014).

Os ensaios com corpos de prova são realizados com base nas normas ASTM C 42 e no Brasil pela ABNT NBR 7680:2015. Os corpos de prova são extraídos de acordo com as especificações da norma e posteriormente rompidos em prensa hidráulica de onde se obtém sua resistência. A Figura 4-8 apresenta a extração de corpos de prova e a Figura 4-9 um ensaio de compressão axial em andamento.

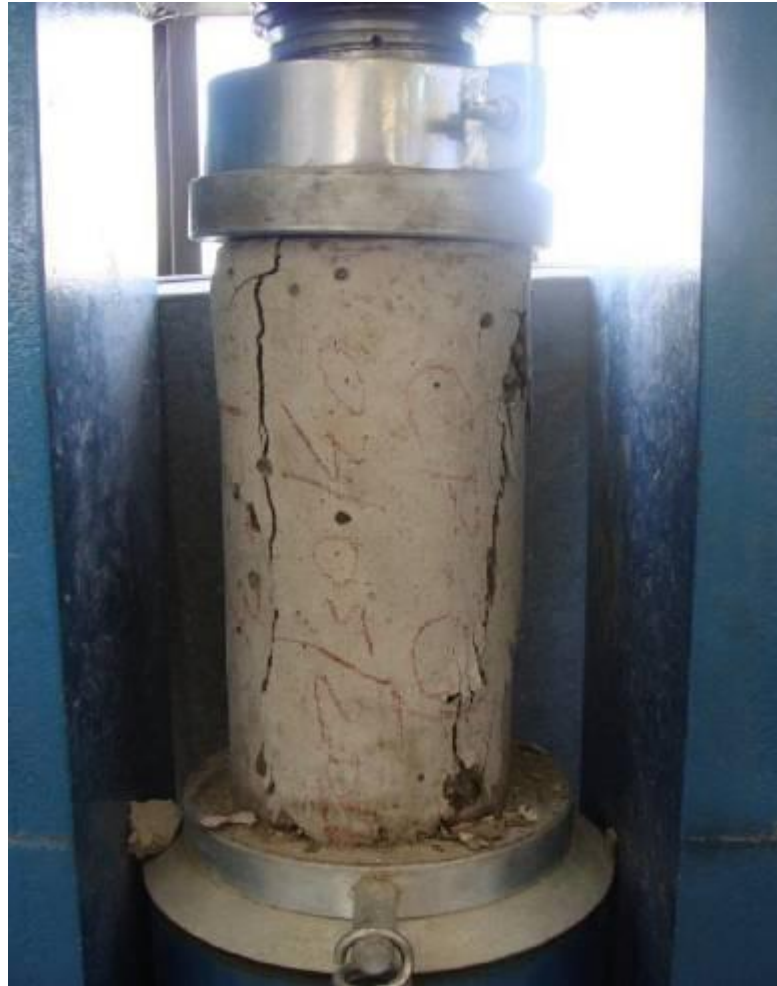
Figura 4-9 – Ensaio de compressão axial. (Fonte: Aguiar, 2014).

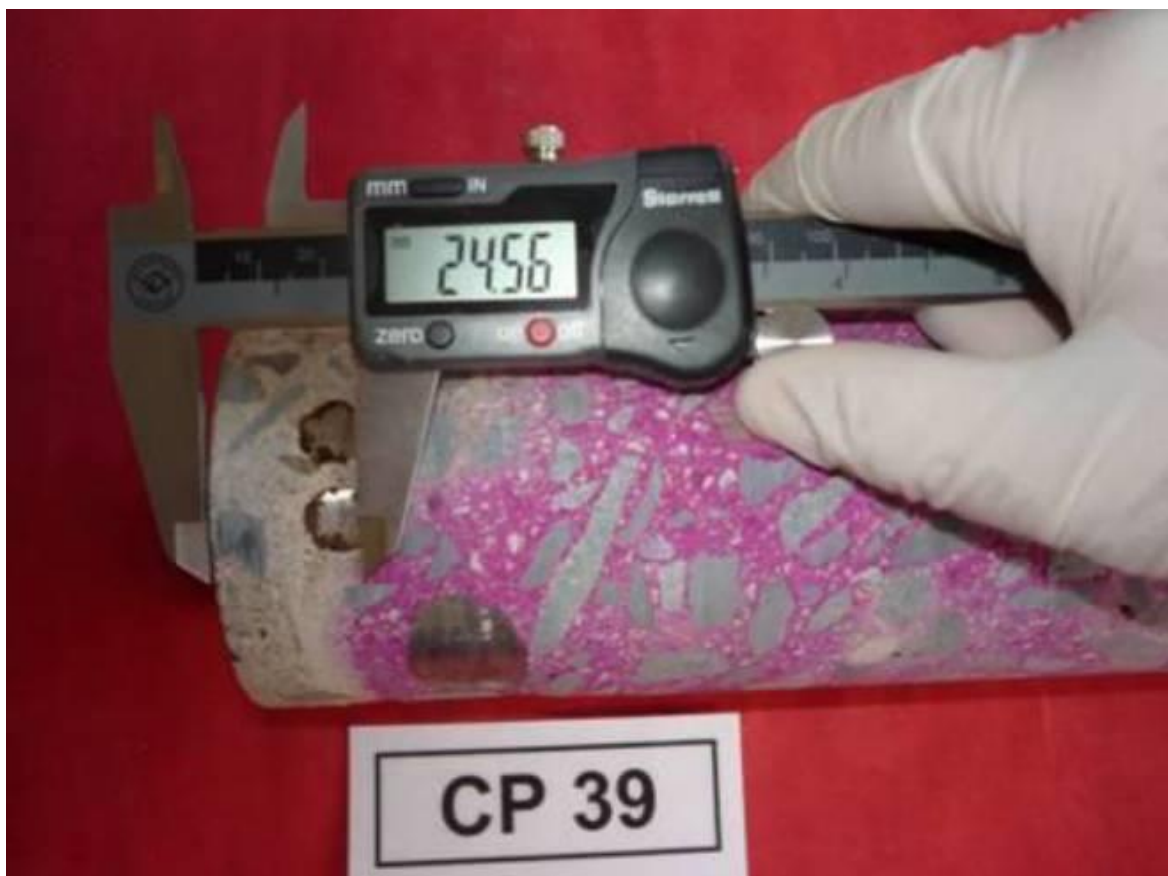
Figura 4-12 – Ensaio de profundidade de carbonatação. (Fonte: Aguiar, 2014).

Não é necessário obter-se o valor exato do pH somente a profundidade da camada carbonatada. A Figura 4-12 apresenta um ensaio de profundidade de carbonatação sendo realizado em um corpo de prova.

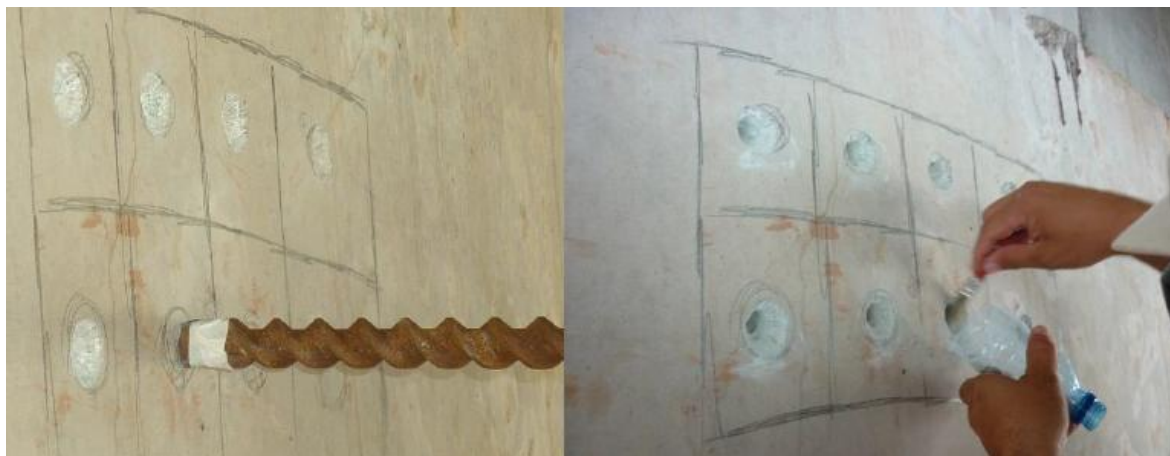
Figura 4-14 – Obtenção do perfil de cloretos em diferentes profundidades em uma peça de concreto. (Fonte: Aguiar, 2014).

As Figuras 4-13 a 4-15 apresentam a realização de ensaios de teor de cloretos em estruturas de concreto.

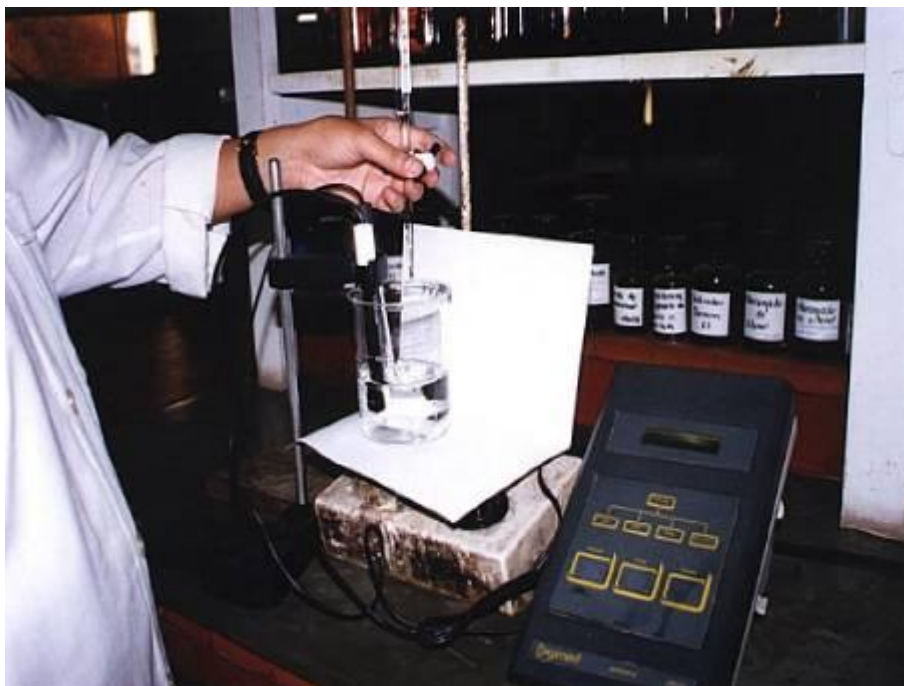
Figura 4-15 – Ensaio de teor de cloretos sendo realizado em laboratório. (Fonte: Aguiar, 2014).

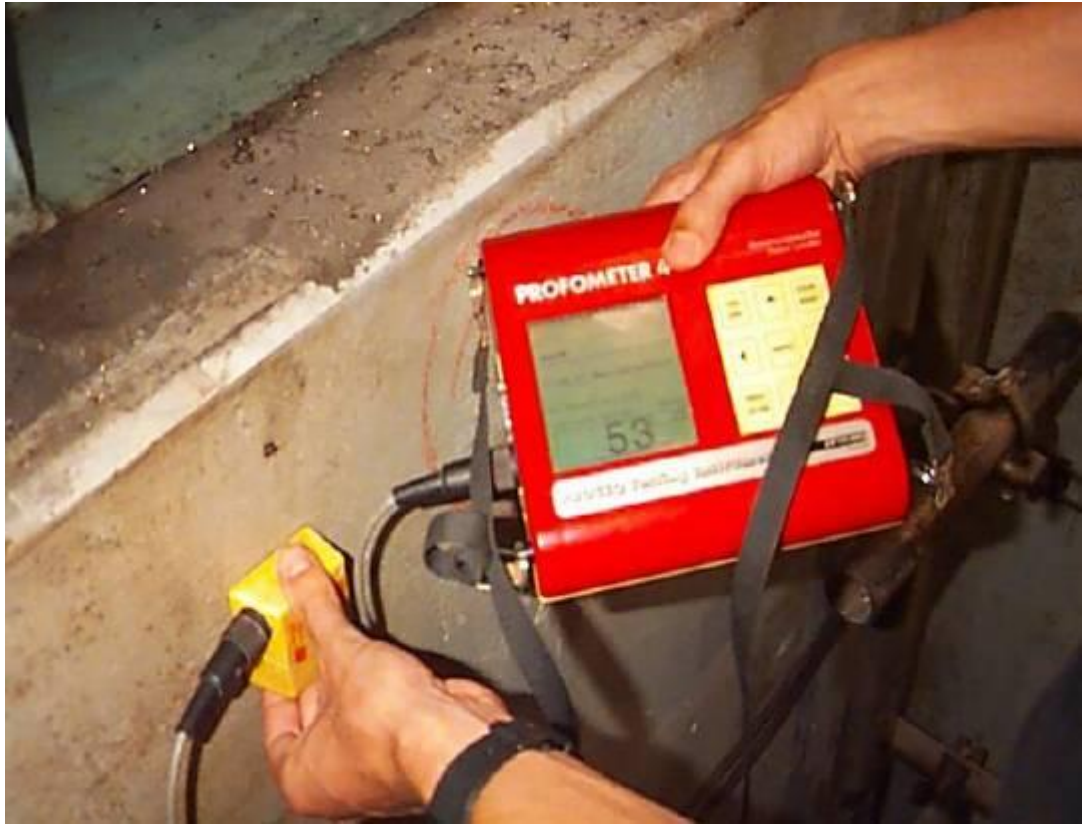
Figura 4-17 – Localização de armaduras e determinação de cobrimento através de aparelhos magnéticos. (Fonte: Aguiar, 2014).

A Figura 4-16 e Figura 4-17 apresentam um desenho esquemático do aparelho de medição e sua utilização em campo respectivamente.
