**METODOLOGIAS DE ANÁLISE DE RISCO
APLICADAS EM PLANOS DE AÇÃO DE
EMERGÊNCIA DE BARRAGENS: *AUXÍLIO AO
PROCESSO DE TOMADA DE DECISÃO***

Dissertação apresentada ao Curso de Mestrado em Geotecnia e Transportes da Universidade Federal de Minas Gerais, como requisito parcial à obtenção do título de Mestre em Geotecnia e Transportes.

Área de concentração: Geotecnia

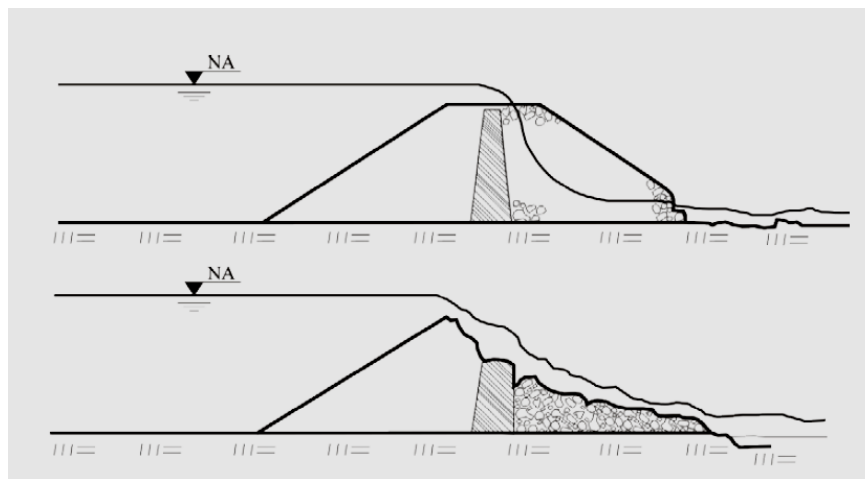
Figura 2.6: Sequência erosiva devido ao galgamento para barragens de enrocamento com núcleo impermeável. Fonte: Perini, 2009

O trabalho de Perini apresenta também uma sequência erosiva devido ao galgamento para barragens de enrocamento com núcleo impermeável, de acordo com Powledge *et al.*, 1988.

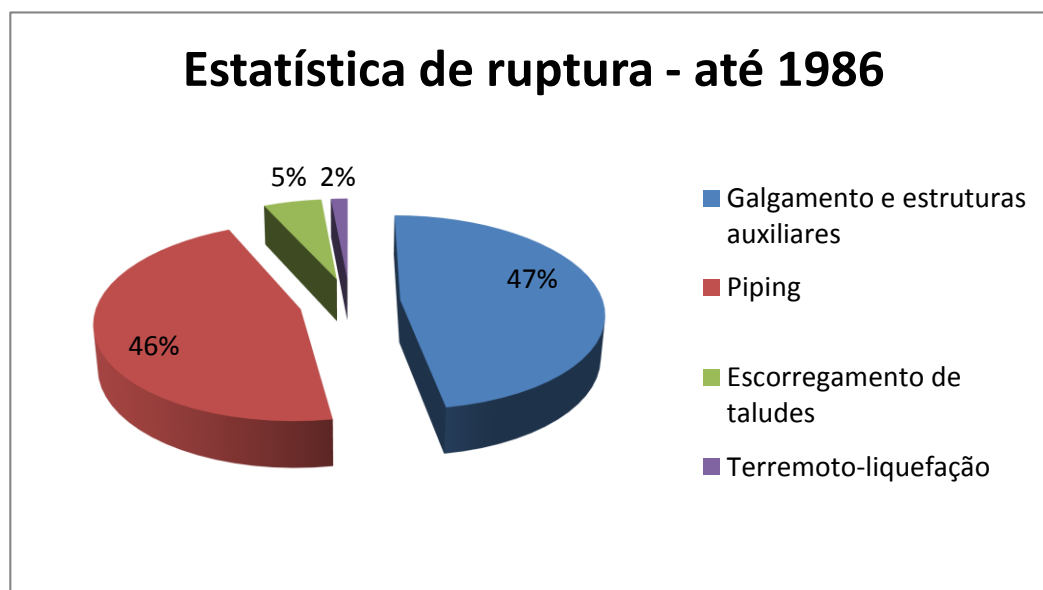
Figura 2.7: Estatística geral de modos de ruptura de grandes barragens de terra, até 1986.
Fonte: Foster, Fell e Spannagle, 2000

A Figura 2.7 apresenta uma estatística dos modos de ruptura verificados neste trabalho de Foster *et al.* (2000), excluindo barragens construídas no Japão pré 1930 e na China.

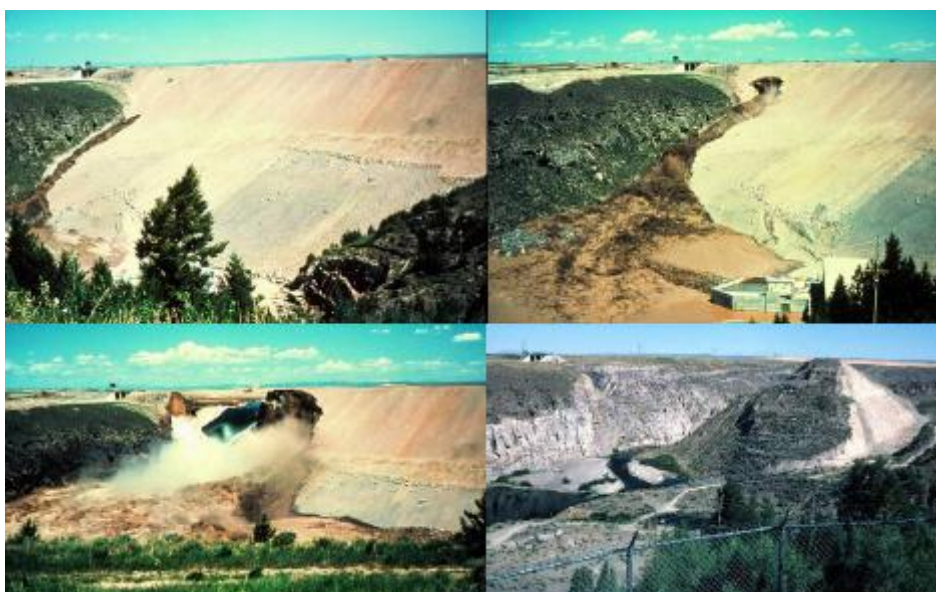
Figura 2.13: Parte de uma série de fotos da ruptura de Teton e foto do local após o desastre (SYLVESTER, 2007)

No dia 05 de junho, logo após as 7:00 horas da manhã, foi observado fluxo de água turva escoando no talus da ombreira direita, com vazão estimada entre 600 e 800 l/s observando-se também um pequeno veio de água turva na ombreira direita. Essas infiltrações ocorriam na junção do aterro com a ombreira e ambas aumentaram consideravelmente nas três horas seguintes. Por volta das 10:30h uma grande infiltração, com cerca de 450 l/s, apareceu na face do aterro. Essa infiltração aumentou progressivamente de modo expressivo aparentando estar emergindo de um “túnel” com cerca de 2,0m de diâmetro, perpendicular ao eixo da barragem. Esse túnel logo se transformou em um poço de erosão, desenvolvendo-se talude acima e curvando-se em direção à ombreira direita.

A Figura 2.13 apresenta uma sequencia de fotos do processo de ruptura da barragem Teton.

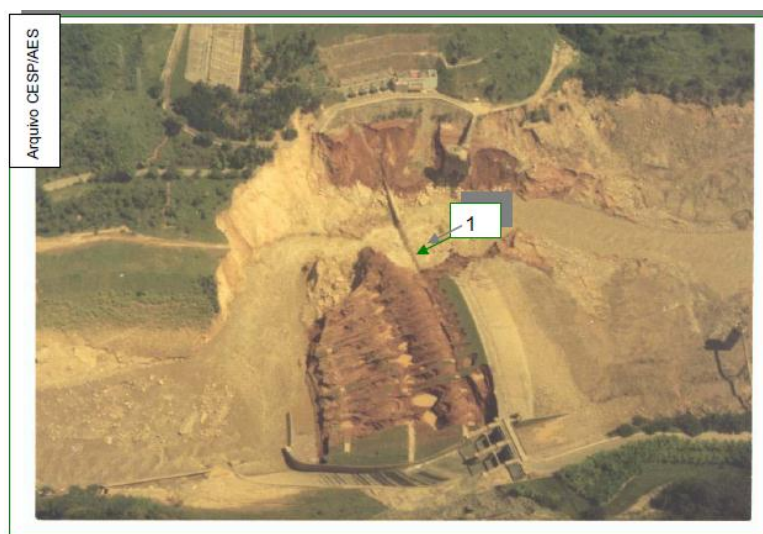
Figura 2.14: Barragem Euclides da Cunha - Situação do maciço após ruptura por galgamento (1977). 1 - Galeria do Cut off. Fonte: Cardia, 2007.

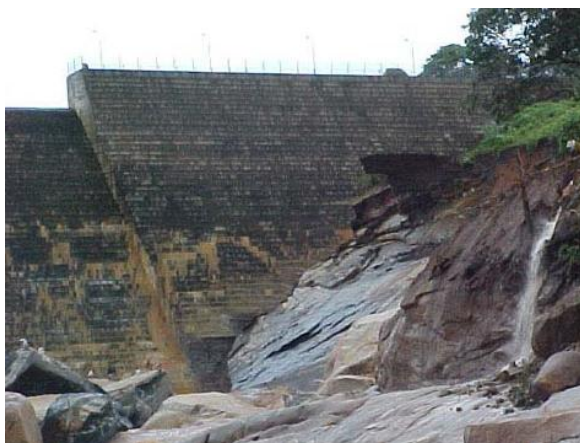
Figura 2.18: Aspecto da ruptura da fundação da barragem, vista de jusante. Fonte: Kanji, 2004.

Segundo Balbi (2008), o relatório apresentado pela Universidade Federal da Paraíba aos Ministérios Públicos Federal e Estadual (BARBOSA *et al.*, 2004) concluiu que “a Barragem de Camará não foi construída segundo os bons princípios da engenharia, tão pouco foi considerada após sua entrega como uma obra importante que deveria ser acompanhada no seu primeiro enchimento”. Segundo o relatório, embora a barragem tenha sido entregue em 2002, o seu primeiro enchimento só foi concluído com as chuvas de janeiro de 2004, quando “o doente começou a dar sinais mais fortes de sua doença, e o proprietário não foi ágil o suficiente para bloquear a propagação do mal” (BARBOSA *et al.*, 2004). O documento ainda mostra que teria sido possível baixar o nível do lago para a cota de segurança, se decisões houvessem sido tomadas neste sentido, com uma certa antecedência em relação ao dia da tragédia.

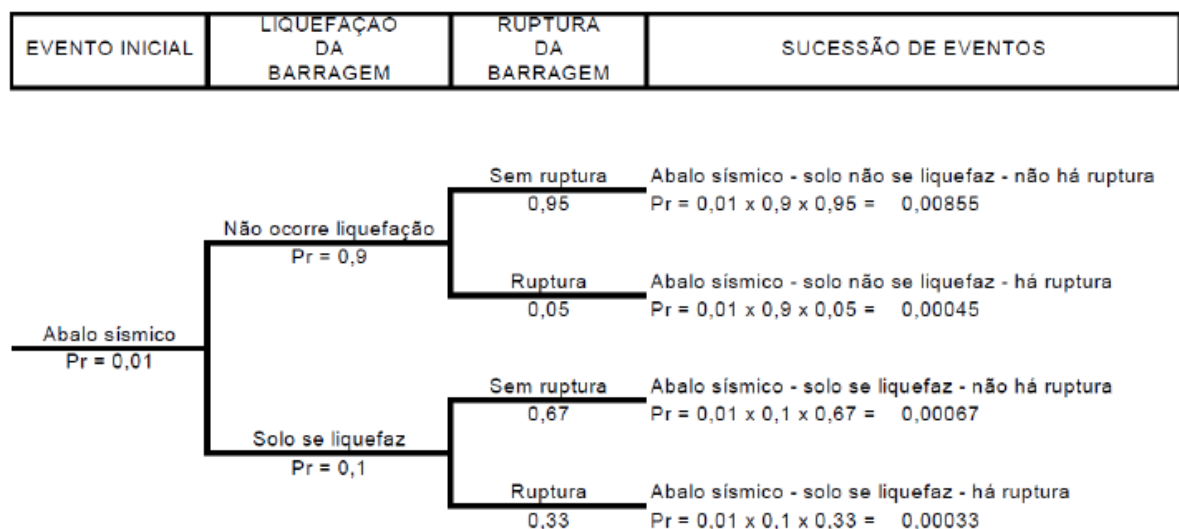
Figura 2.24: Exemplo de Árvore de Eventos para o evento inicial de abalo sísmico. Fonte: Ladeira, 2007, adaptado de Hartford e Baecher, 2004

As figuras 2.23 e 2.24 apresentam, respectivamente, os conceitos utilizados para a construção das Árvores de Eventos e um exemplo de aplicação prática do método.

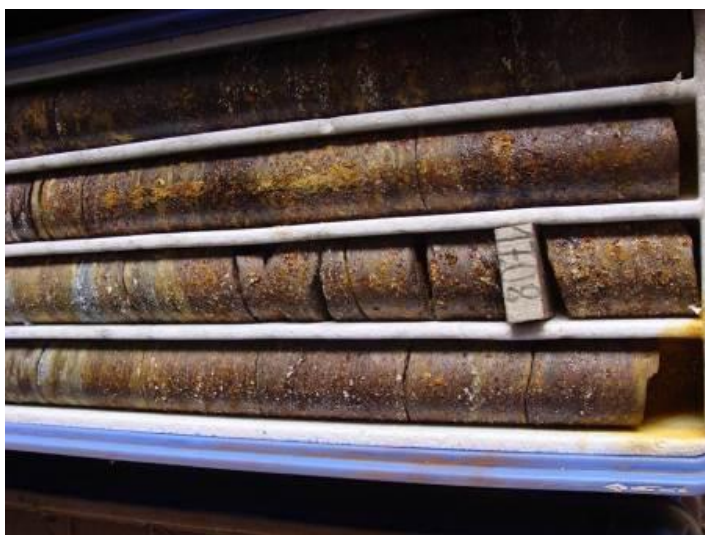
Figura 3.7: Oxidação de testemunho de sondagem. Fonte: CEMIG, 2014

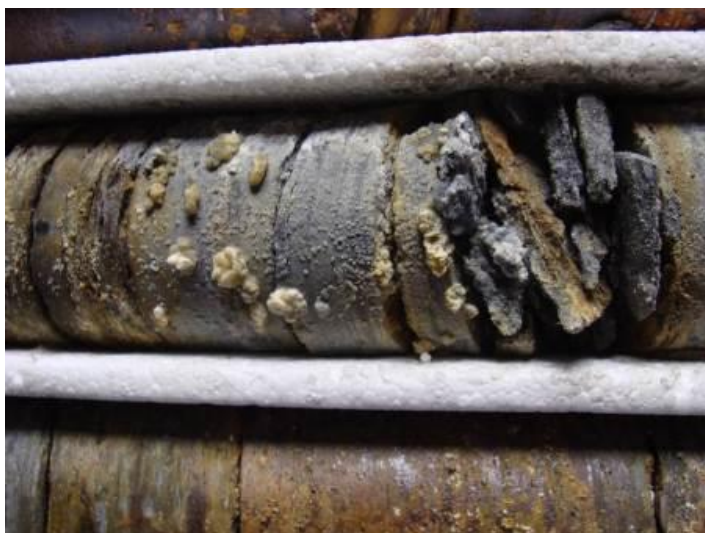
Figura 3.8: Formação de sulfato em testemunho de sondagem, com expansão da rocha. Fonte: CEMIG, 2014

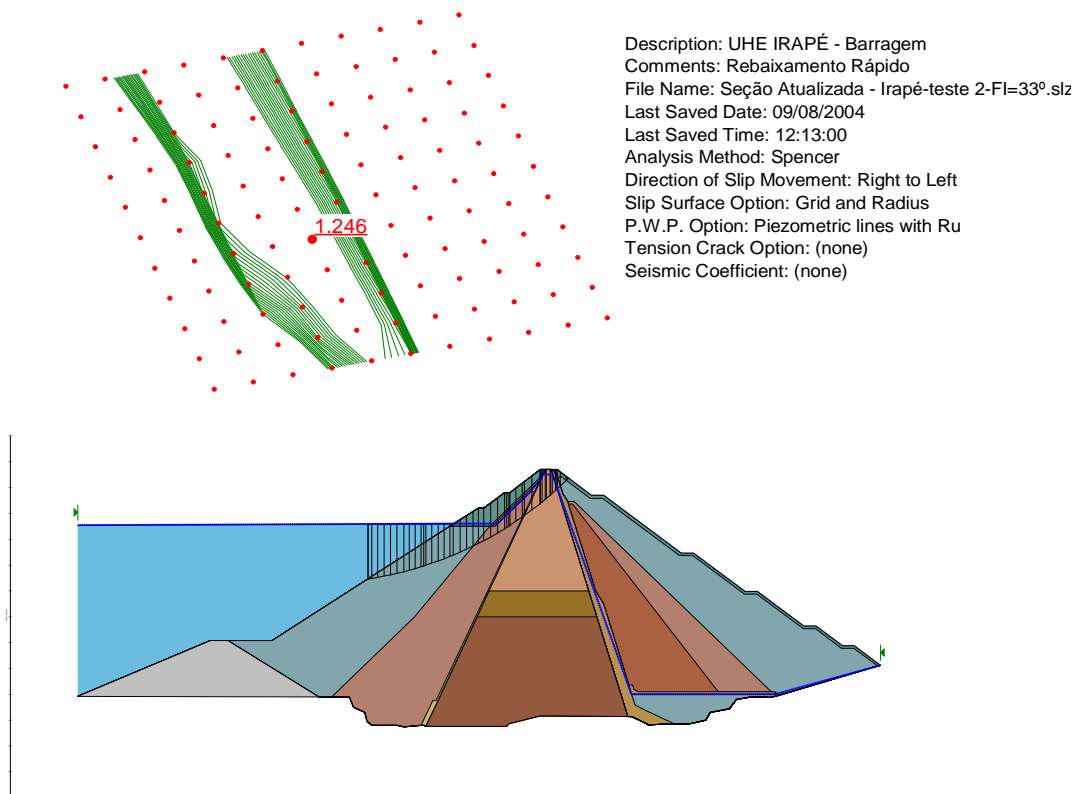
Figura 3.13: Rebaixamento instantâneo do reservatório – $\Phi=33^\circ$, com superfície circular.
 Fonte: CEMIG, 2004.

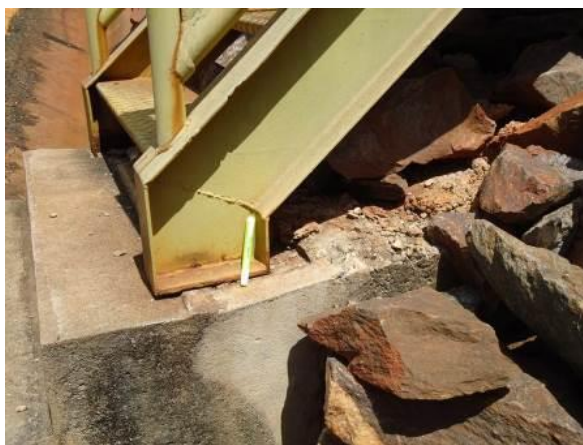
Figura 3.26: Vista de deslocamento em escada de acesso à instrumentação. CEMIG, 2014

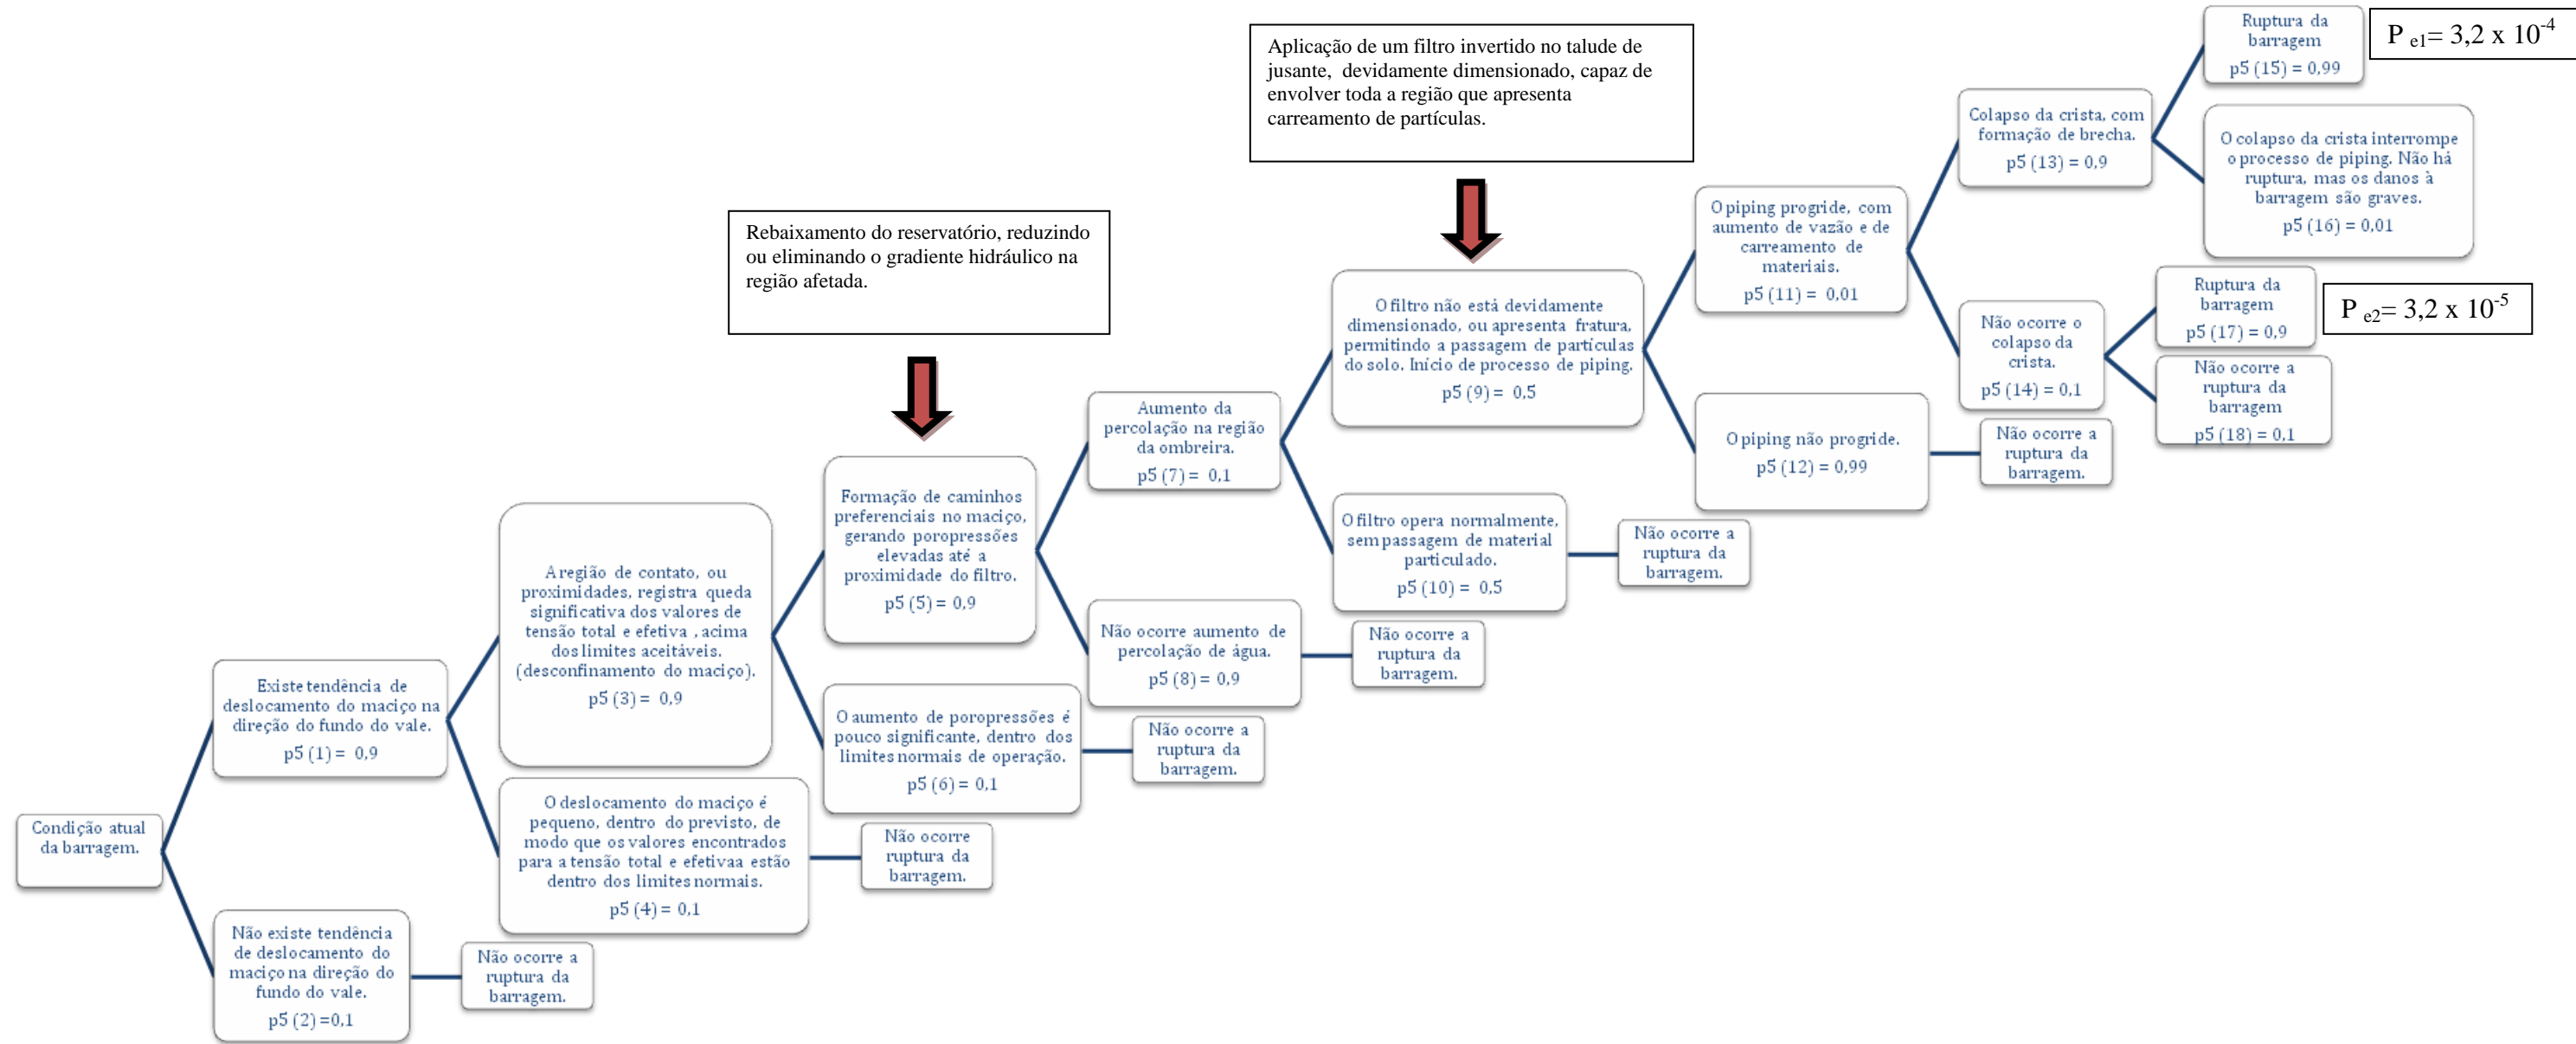
A.2.5 Árvore de eventos considerando o rebaixamento do reservatório e aplicação de filtro a jusante
